**WBA5P510X0FK85216**

## Zustandsbericht

**TÜV SÜD Auto Plus GmbH**  
Gutenbergstr. 13  
70771 Leinfelden-Echterdingen

Besichtigungsdatum: 14.03.2025  
**Protokollnummer: 38849599**  
Anlieferungsdatum: 14.03.2025

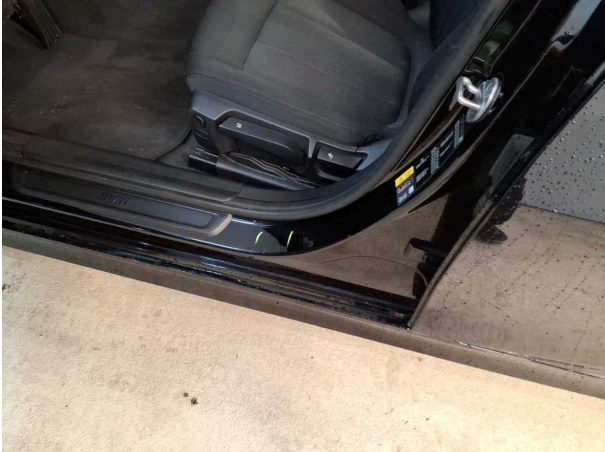
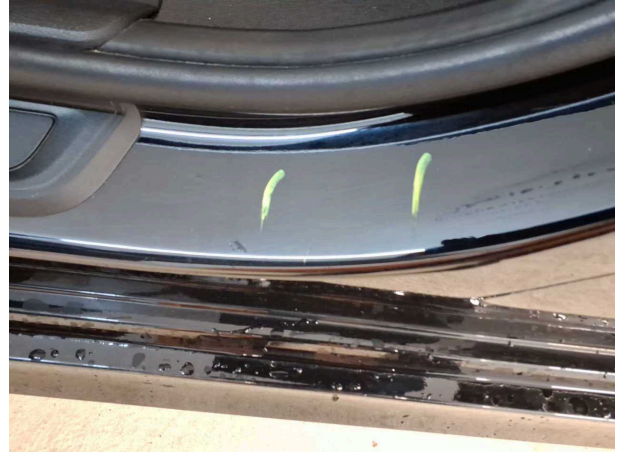
**Beschädigung #1:** Schweller links: Einstieg - Kratzer - Smart Repair

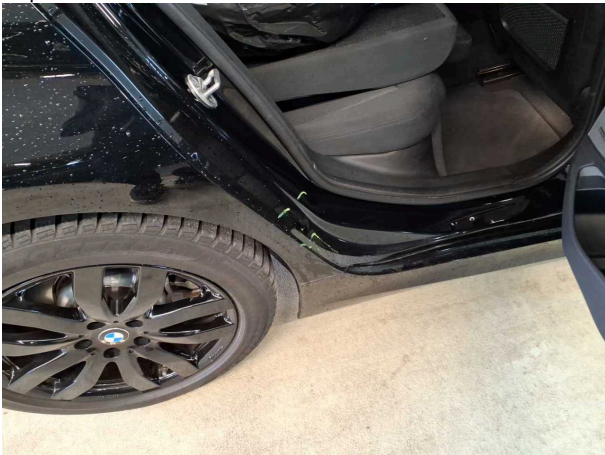
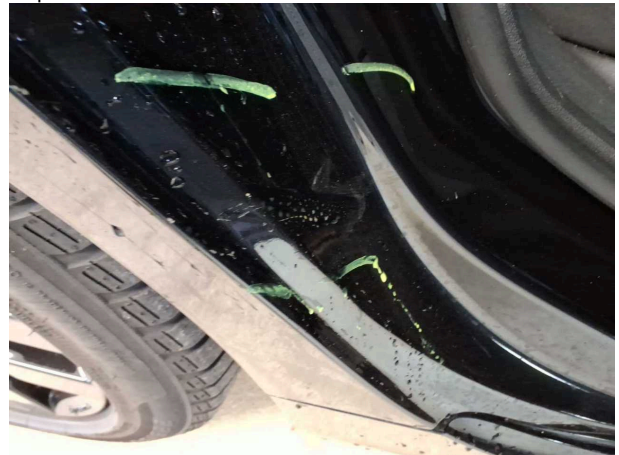
**Beschädigung #2:** Seitenwand rechts: Einstieg - verkratzt / verschürft - Smart Repair

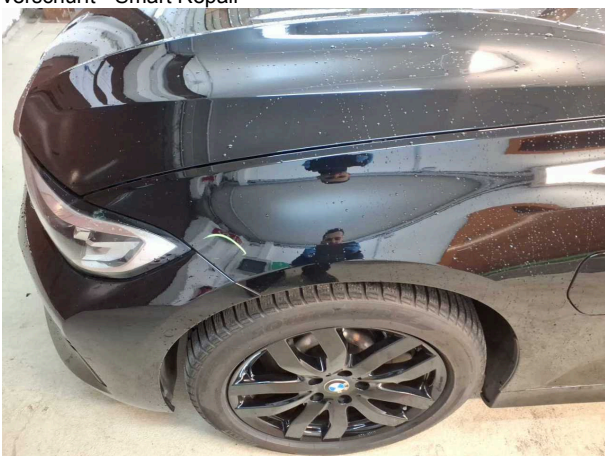
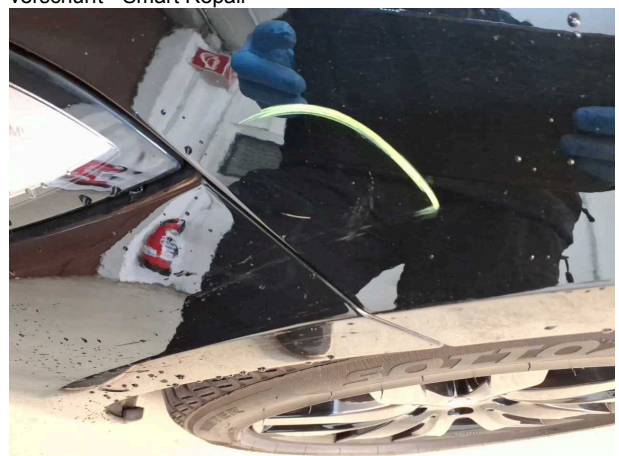
**Beschädigung #3:** Kotflügel links: Kotflügel links - verkratzt / verschürft - instandsetzen und lackieren
