Halter		Besichtigungszustand	bedingt: Licht/Nässe/Schmutz
Kennzeichen		Laufleistung (abgelesen)	156.861 km
Hersteller	BMW	Restlauf bis Service	19.000 km
Typ/Modell	X3 xDrive20d	HU (Bericht lag vor)	03/2026
Fahrgestellnummer	WBA35BG080N080647	Leistung / Hubraum	140 kW / 1.995 ccm
Erstzulassung	10.03.2021	Polster/Farbe	/
Letzte Wartung	12/2024, 150.110 km	Lackierung	
Kraftstoffart	Hybr.Diesel/E	Getriebe	Automatik

Zustandsbericht

Besichtigungsdatum: 12.03.2025
Protokollnummer: 38801337
Anlieferungsdatum: 12.03.2025

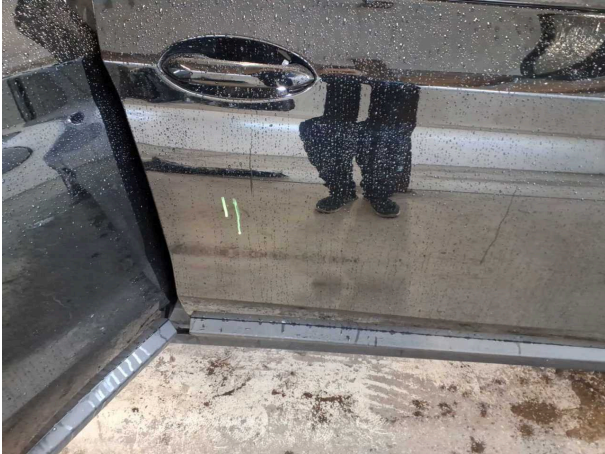
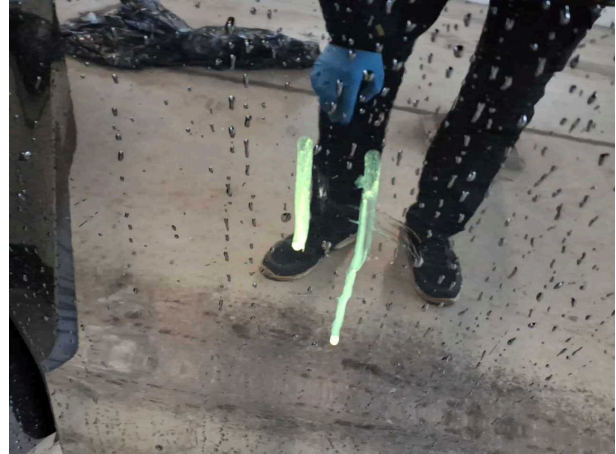
Beschädigung #1: Tür vorn rechts: Tür - Kratzer - auslegen / polieren

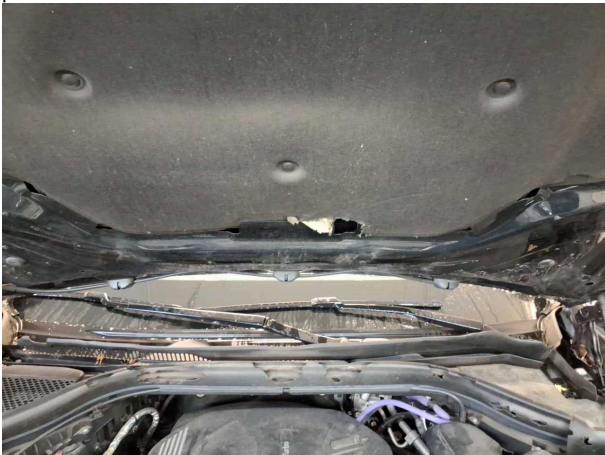
Beschädigung #2: Motorhaube: Dämmmatte - Marderschaden - erneuern

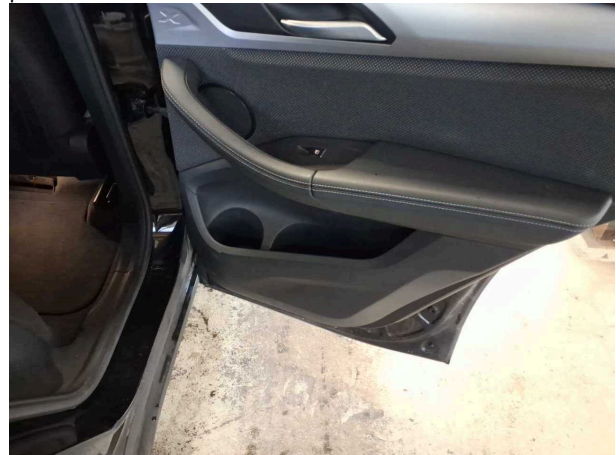
Beschädigung #3: Verkleidungen/Abdeckungen:
Türverkleidung hinten rechts - verkratzt / verschürft -

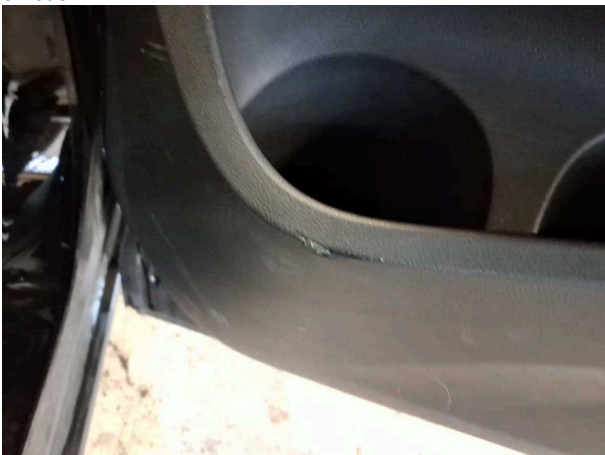
Beschädigung #3: Verkleidungen/Abdeckungen: Türverkleidung hinten rechts - verkratzt / verschürft - Wertminderung
