Opérateur		Conditions d'inspection	Conditionnel : lumière/humidité/saleté
Immatriculation du véhicule		Kilométrage (Lu)	79 115 km
Constructeur	BMW	Maintenance suivante dans	16 000 km
Type/Modèle	330e	Certificat de contrôle technique (Rapport disponible)	02/2026
Numéro de châssis	WBA5P510X0FK85216	Puissance / Cylindrée	135 kW / 1 998 ccm
Première immatriculation	1 févr. 2021	Garnissage/Couleur	/
Dernière maintenance	05/2024, 64 725 km	Peinture	
Type de carburant	Hybr.B/E ext.	Boîte de vitesses	Automatique

Zustandsbericht

Date d'inspection: 14 mars 2025

Numéro de protocole: 38849599

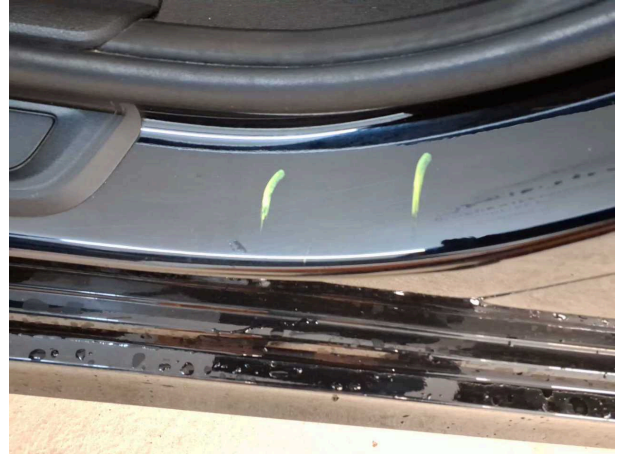
N°	Groupe de pièces	Description
1	Seuil gauche	Accès - Rayure(s) - Réparation intelligente
2	Panneau latéral arrière droit	Accès - Eraflé - Réparation intelligente
3	Garde-boue gauche	Garde-boue gauche - Eraflé - Réparer et repeindre

Dommage #1: Seuil gauche: Accès - Rayure(s) - Réparation intelligente

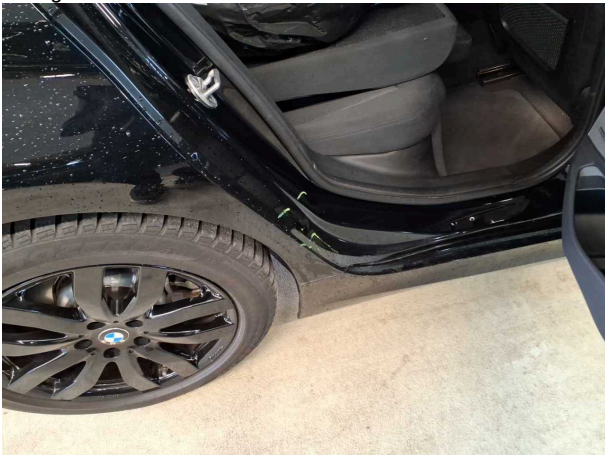
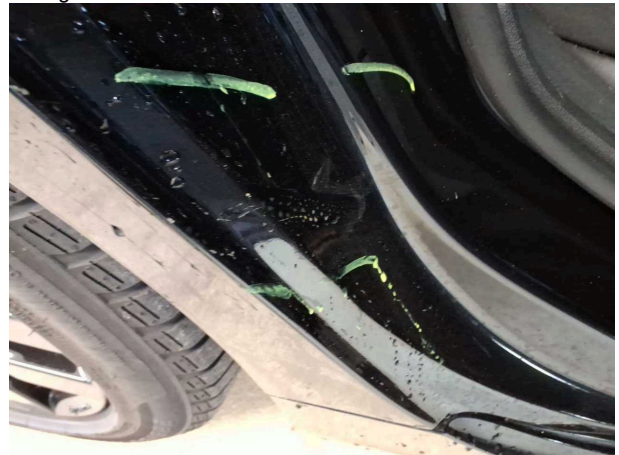
Dommage #2: Panneau latéral arrière droit: Accès - Eraflé - Réparation intelligente

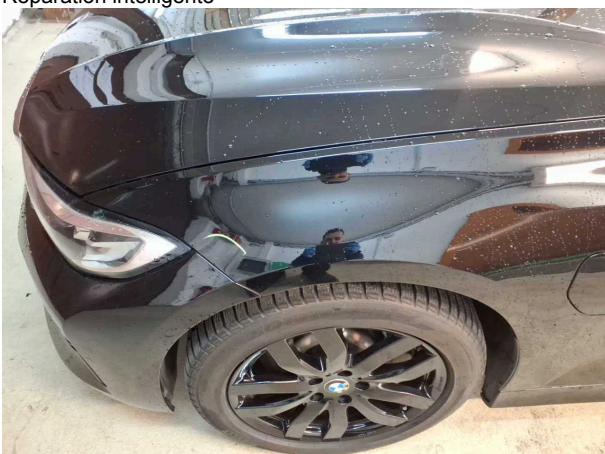
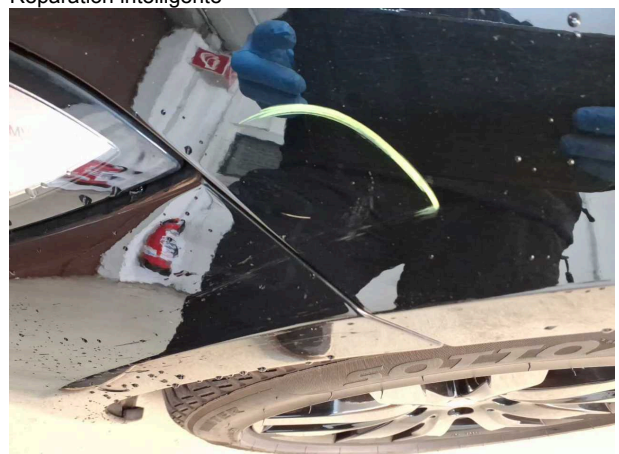
Dommage #3: Garde-boue gauche: Garde-boue gauche - Eraflé - Réparer et repeindre
