WBY41AW040FR75740

Zustandsbericht

Date d'inspection: 13 mars 2025

Numéro de protocole: 38837588

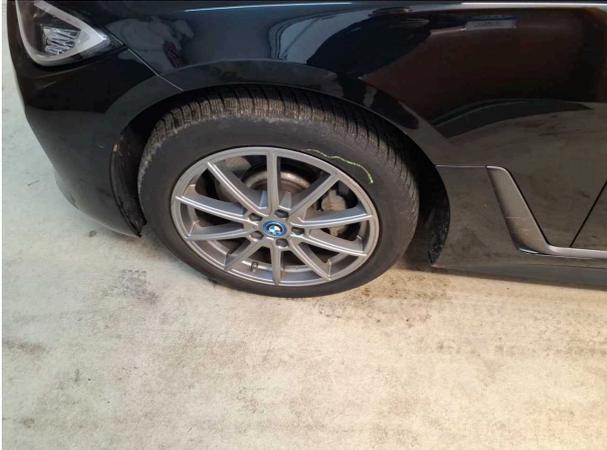
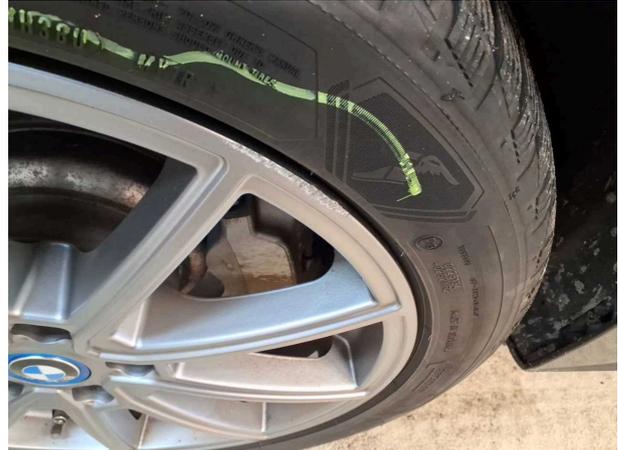
Domage #1: Roue / Pneumatiques: Jante alliage avant gauche - Erafé - Pas de moins-value

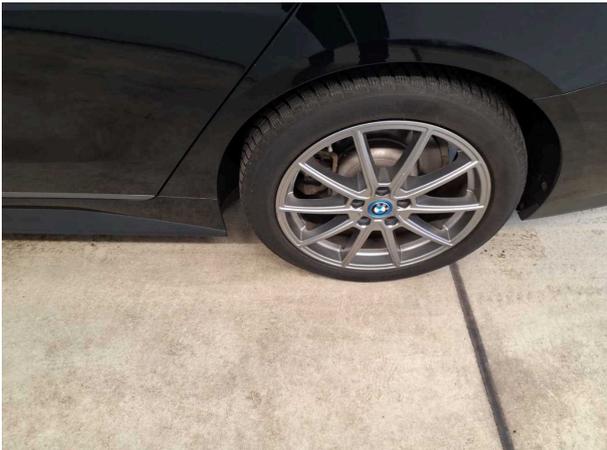
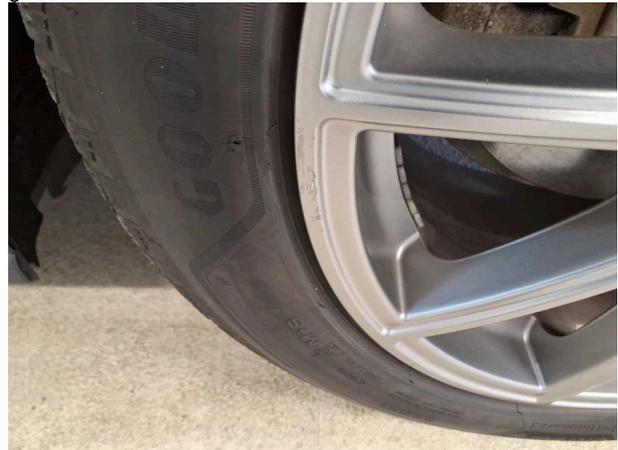
Domage #2: Roue / Pneumatiques: Jante alliage arrière gauche - Erafé - Pas de moins-value

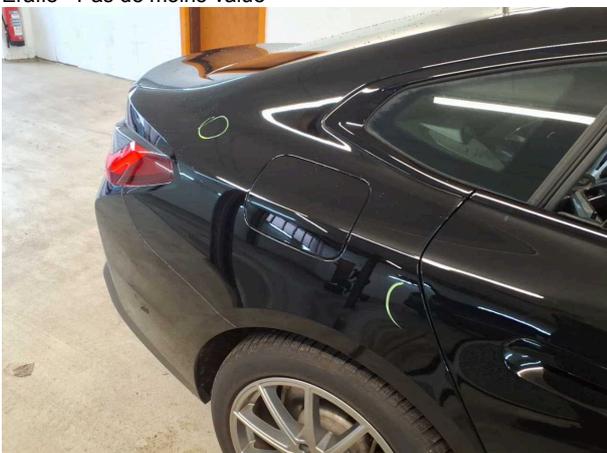
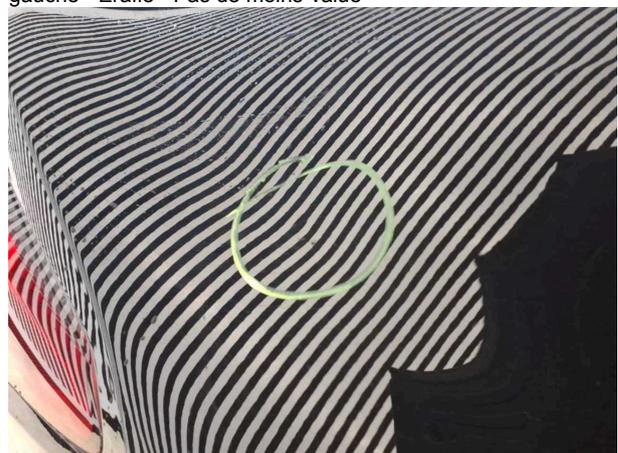
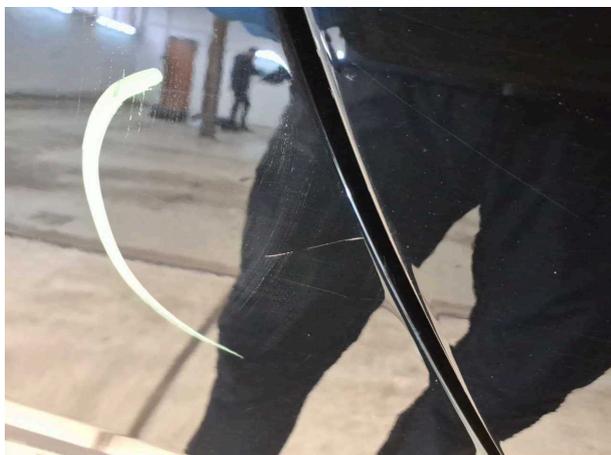
Domage #3: Panneau latéral arrière droit: Paroi latérale - Bosse, dommage peinture - Réparation intelligente

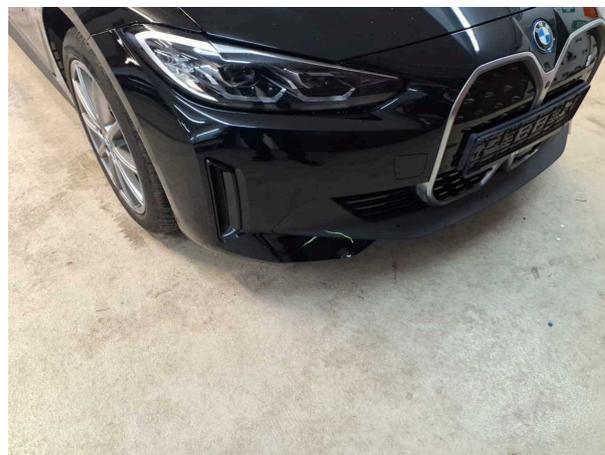
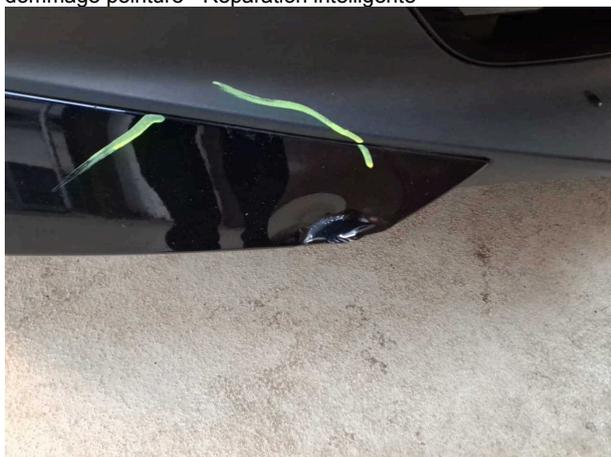
Domage #4: Pare-chocs avant: Pare-chocs avant - Déform... Remplacer

Domage #4: Pare-chocs avant: Pare-chocs avant - Déformé - Remplacer
