**WBA35BG080N080647**

## Zustandsbericht

Date d'inspection: 12 mars 2025

**Numéro de protocole: 38801337**

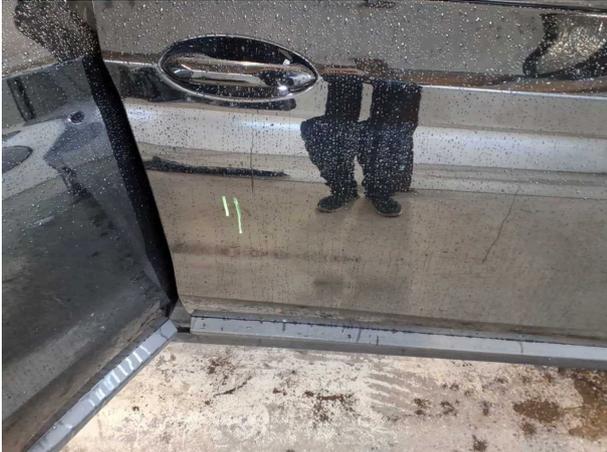
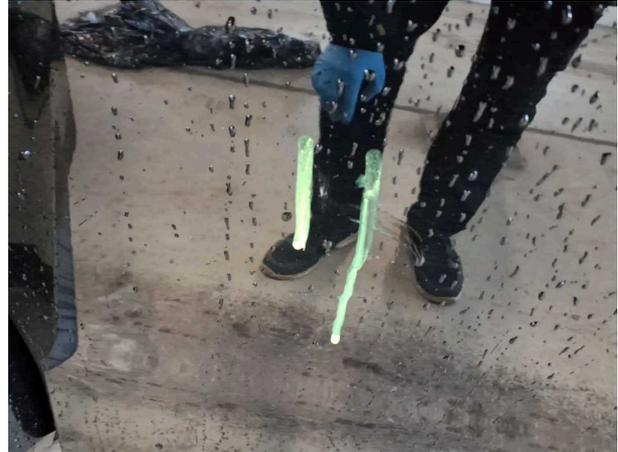
**Domage #1:** Porte AvD: Porte - Rayure(s) - Revêtement/polissage

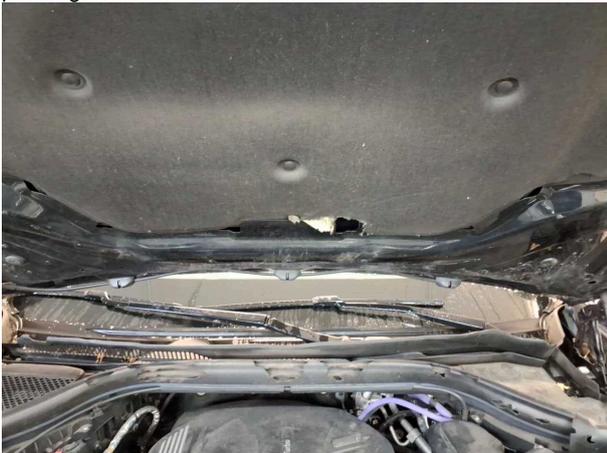
**Domage #2:** Capot moteur: Tapis amortissant - Dommage provoqué par les mantes/rongeurs - Remplacer

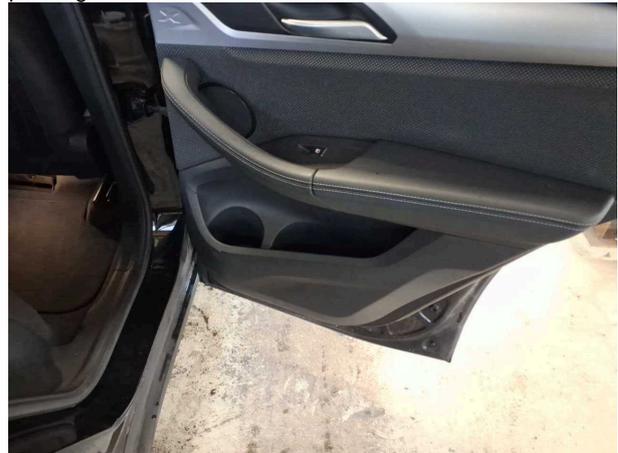
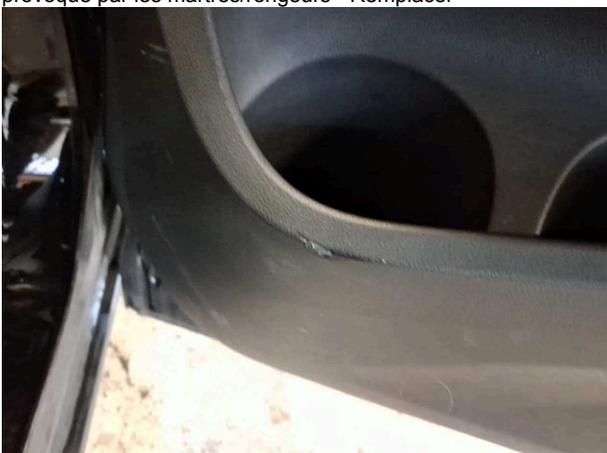
**Domage #3:** Habillages/Protections: Habillage porte arrière droite - Erafilé - Diminution de valeur

**Domage #3:** Habillages/Protections: Habillage porte arrière dro... - Erafilé - Diminution de valeur
