**WAUZZZF24MN055809**

## Zustandsbericht

Besichtigungsdatum: 24.03.2025  
**Protokollnummer: 39016922**  
Erstellt durch: Markus Böttcher  
Besichtigt durch: Lau

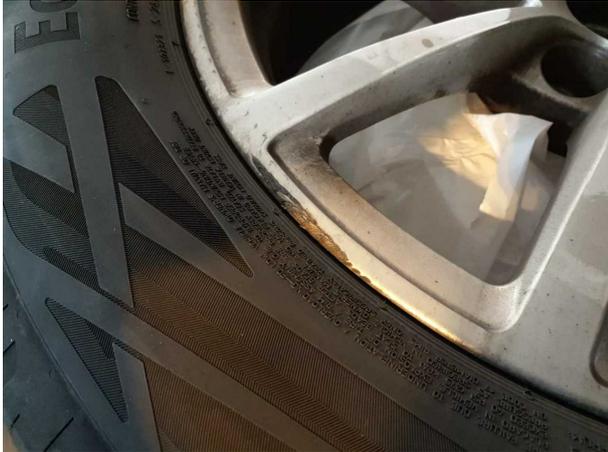
**Beschädigung #1:** 2.Radsatz: 1 Leichtmetallfelge - verkratzt / verschürft - Smart Repair

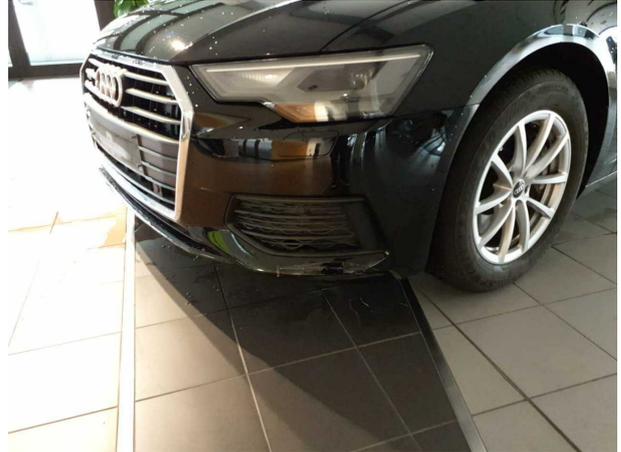
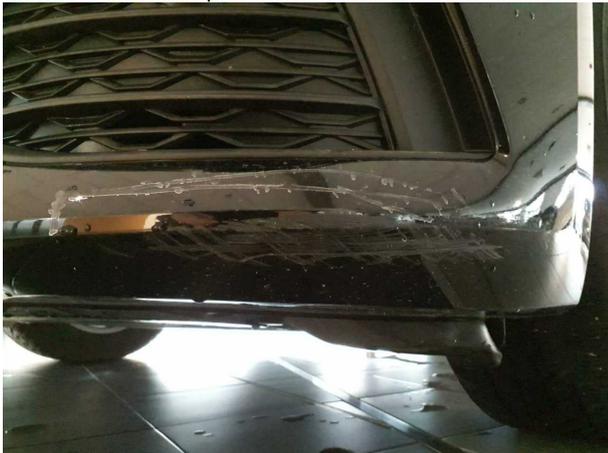
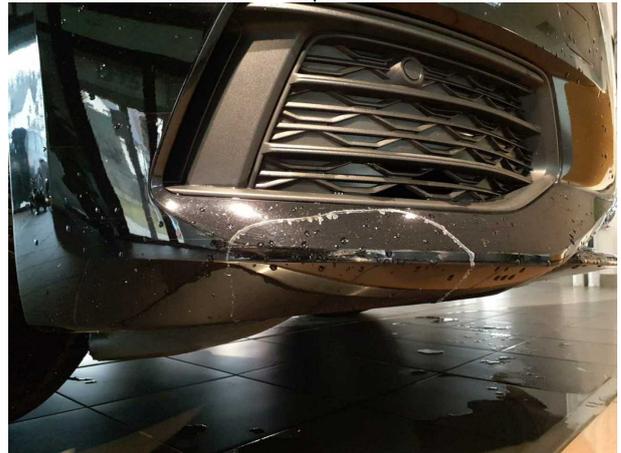
**Beschädigung #2:** Stossfänger vorn: Stossfänger vorn - verkratzt / verschürft - Smart Repair

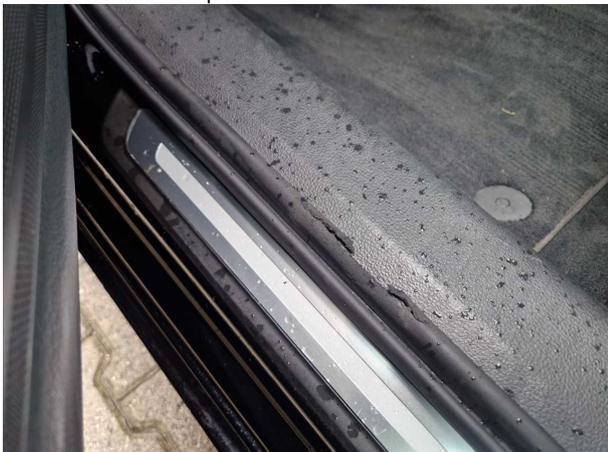
**Beschädigung #3:** Fahrerhaus: Türdichtgummi links - beschädigt - erneuern

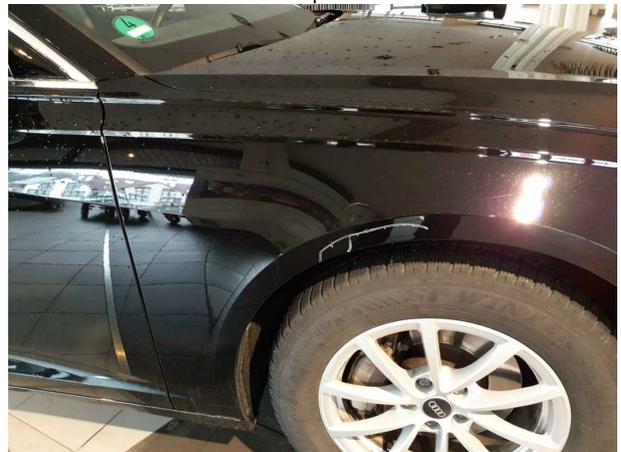
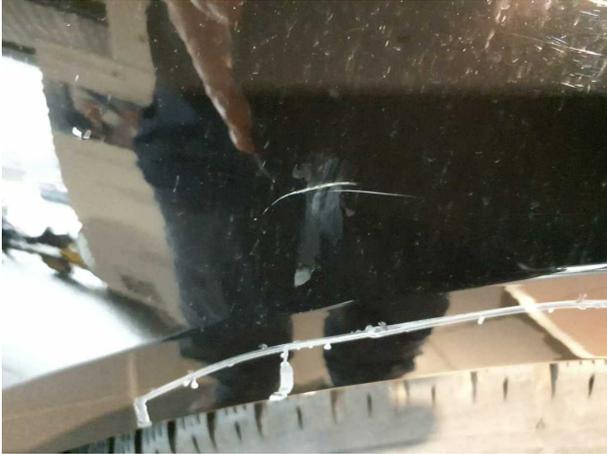
**Beschädigung #5:** Kotflügel rechts: Kotflügel rechts - Kratzer - lackieren

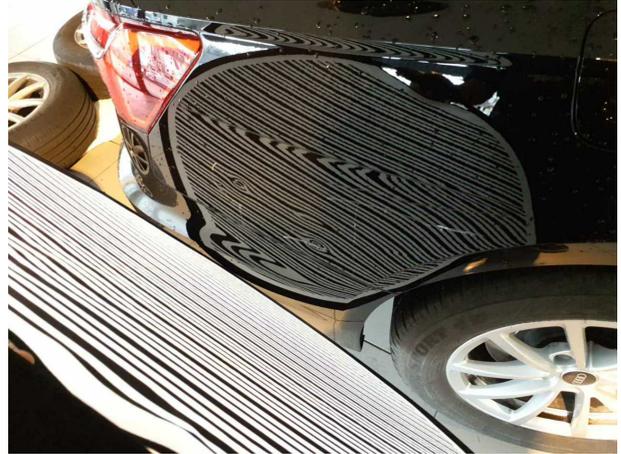
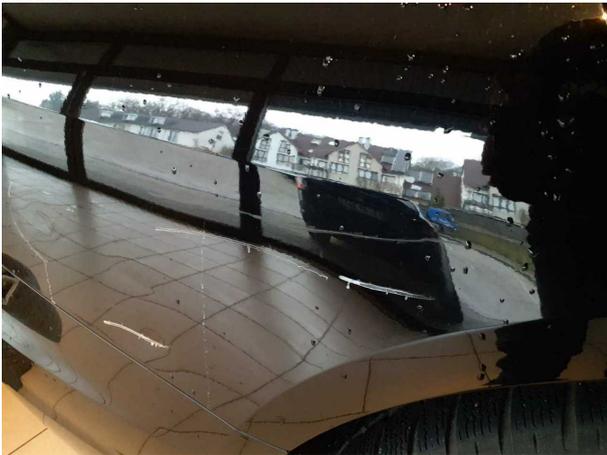
**Beschädigung #6:** Seitenwand rechts: Seitenwand (+ Delle) - verkratzt / verschürft - instandsetzen und lackieren

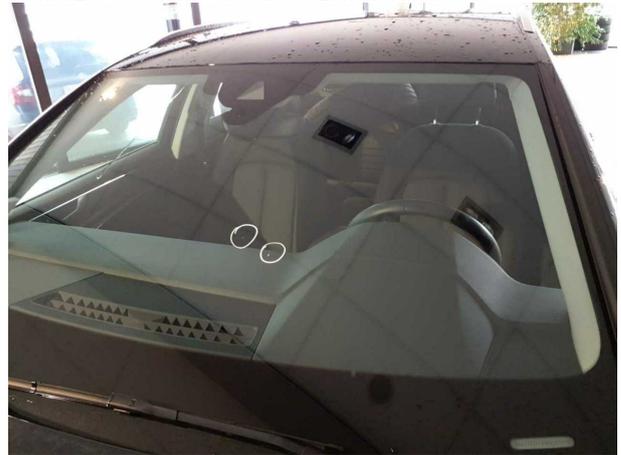
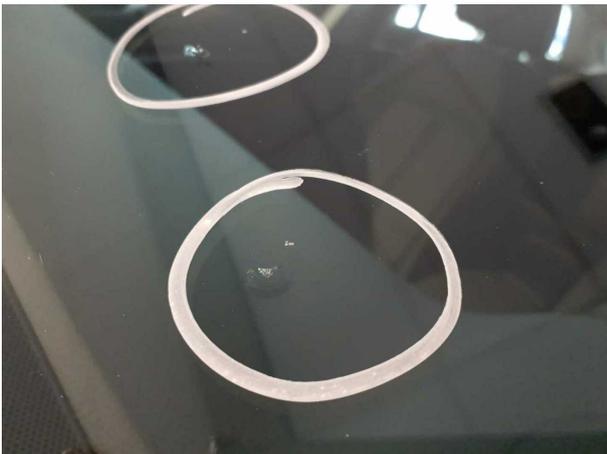
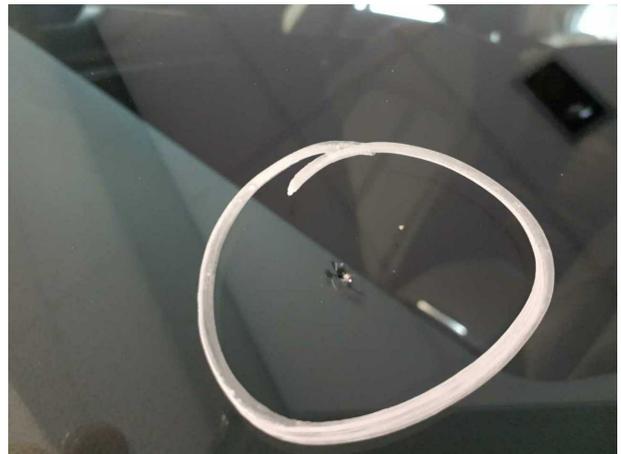
**Beschädigung #7:** Verglasung: Frontscheibe - Steinschlag - erneuern
