Halter		Besichtigungszustand	bedingt: Licht/Nässe/Schmutz
Kennzeichen		Laufleistung (abgelesen)	44.788 km
Hersteller	BMW	Restlauf bis Service	24.000 km
Typ/Modell	520d xDrive	HU (Bericht lag vor)	02/2027
Fahrgestellnummer	WBA51BN0X0CK01018	Leistung / Hubraum	140 kW / 1.995 ccm
Erstzulassung	16.02.2022	Polster/Farbe	Leder / Anthrazit
Letzte Wartung	02/2025, 43.008 km	Lackierung	Schwarz
Kraftstoffart	Hybr.Diesel/E	Getriebe	Automatik

Zustandsbericht

Besichtigungsort
TÜV SÜD Service Center
Garching
Schleißheimer Str. 126 A
85748 Garching

Besichtigungsdatum: 18.03.2025
Protokollnummer: 38954577
Erstellt durch: Martin Helm
Besichtigt durch: Baumgartner

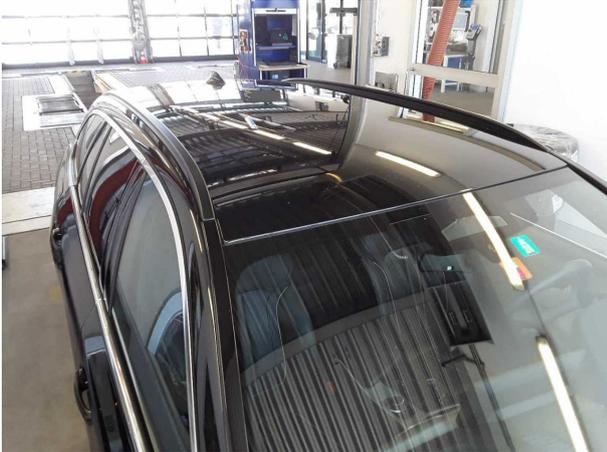
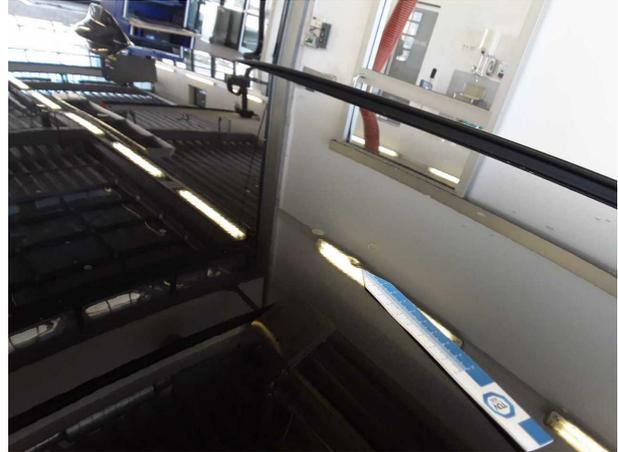
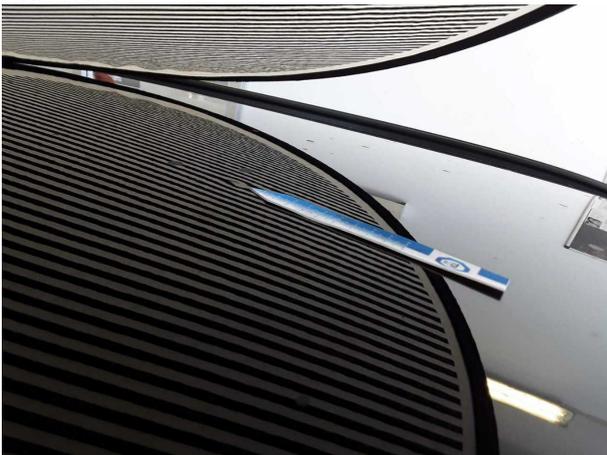
Beschädigung #1: Fahrzeugdach: Dach - Delle(n) - sanft instandsetzen

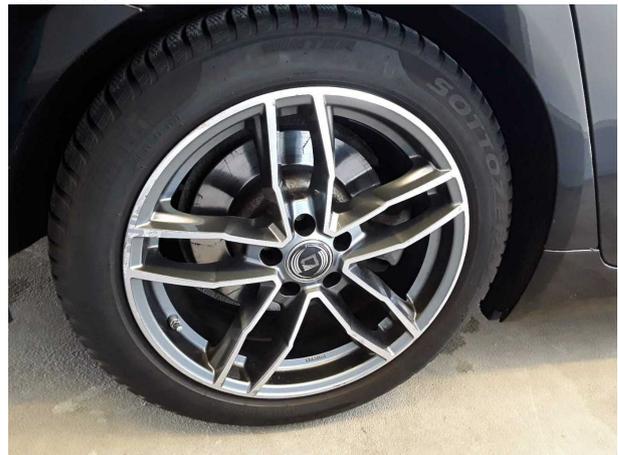
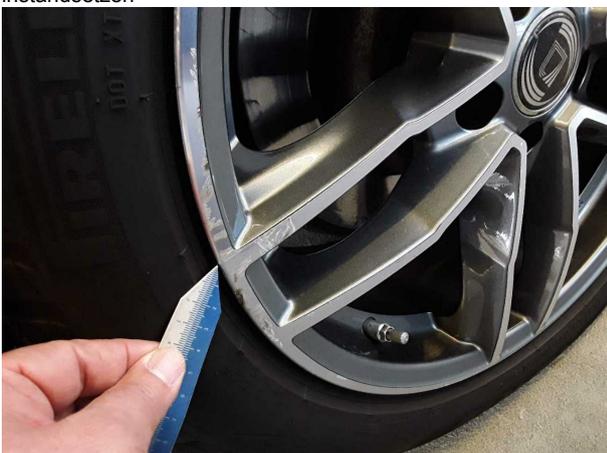
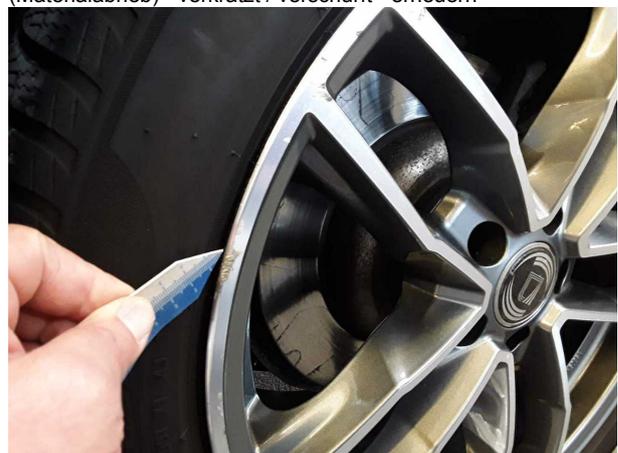
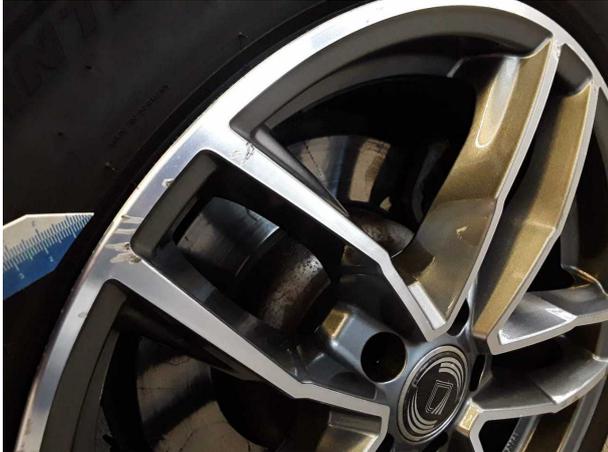
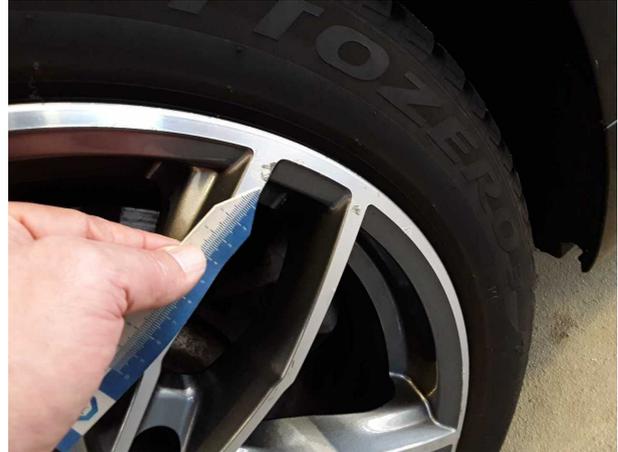
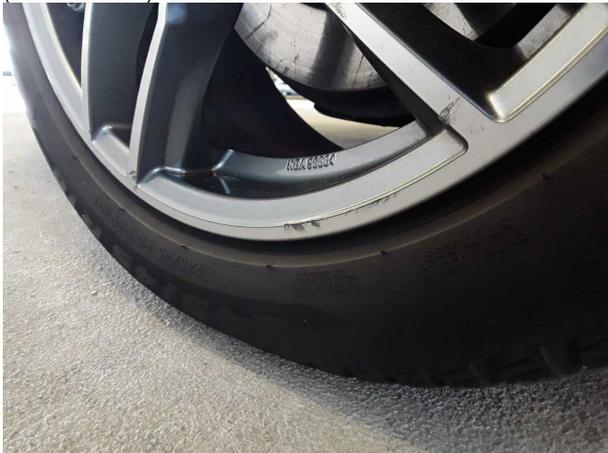
Beschädigung #2: Rad/Reifen: Leichtmetallfelge hinten rechts (Materialabrieb) - verkratzt / verschürft - erneuern

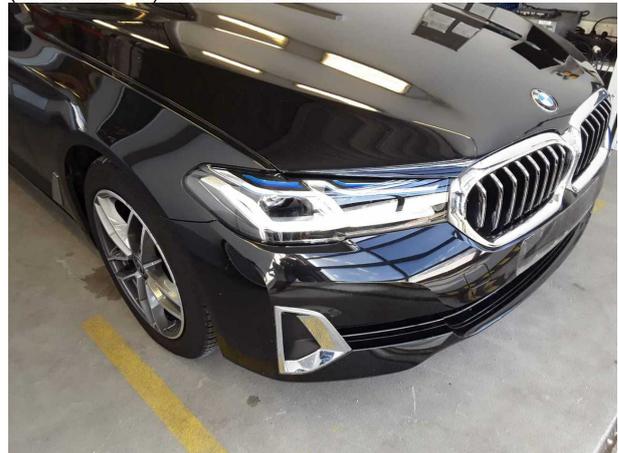
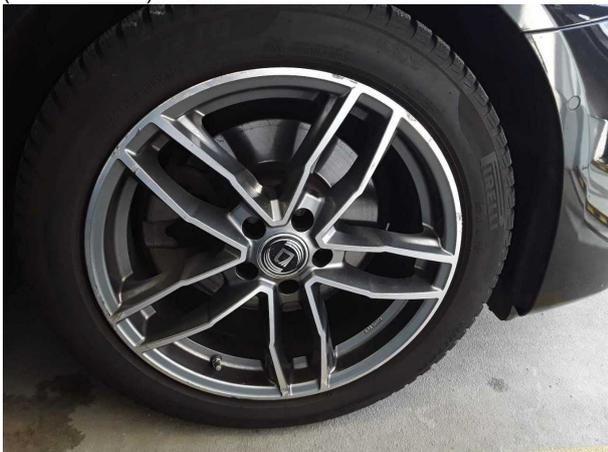
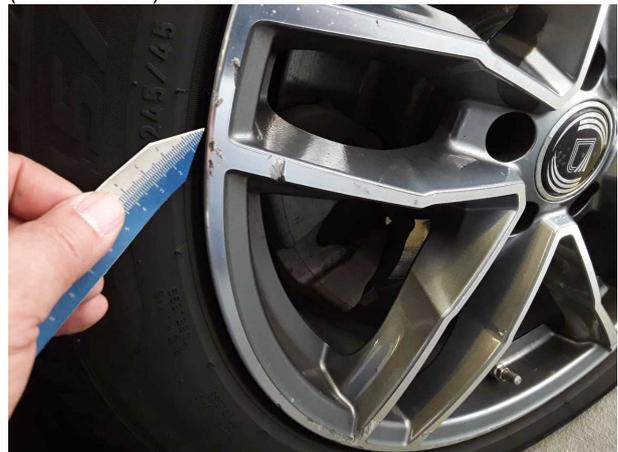
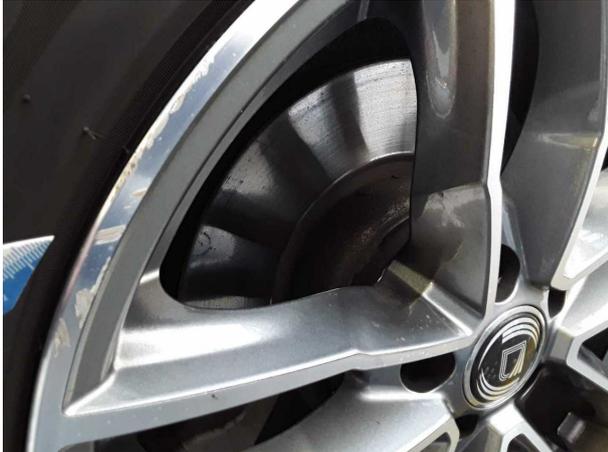
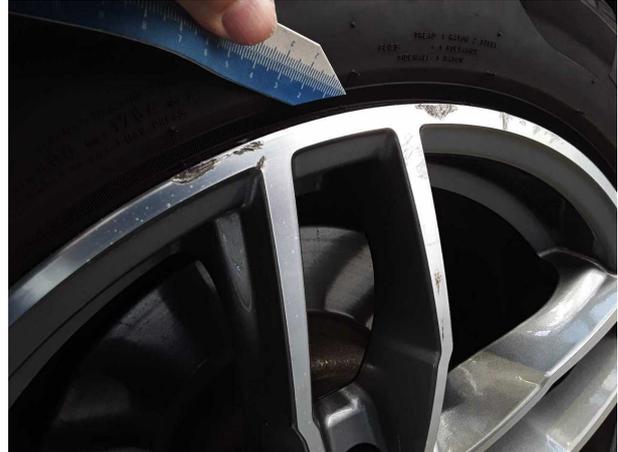
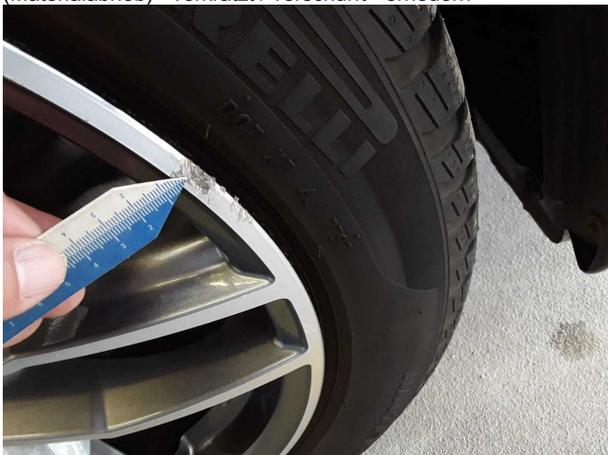
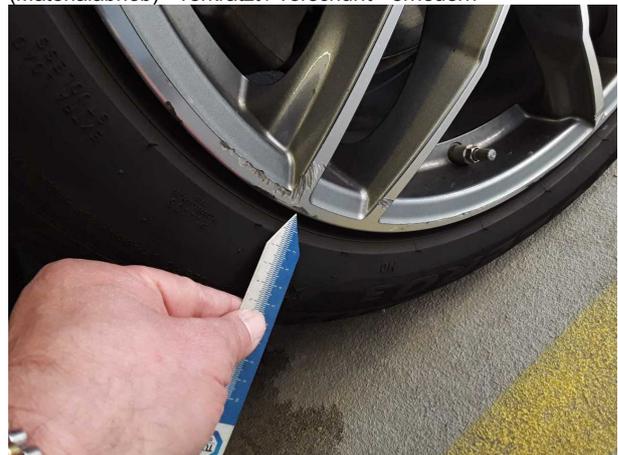
Beschädigung #3: Rad/Reifen: Leichtmetallfelge vorn rechts (Materialabrieb) - verkratzt / verschürft - erneuern

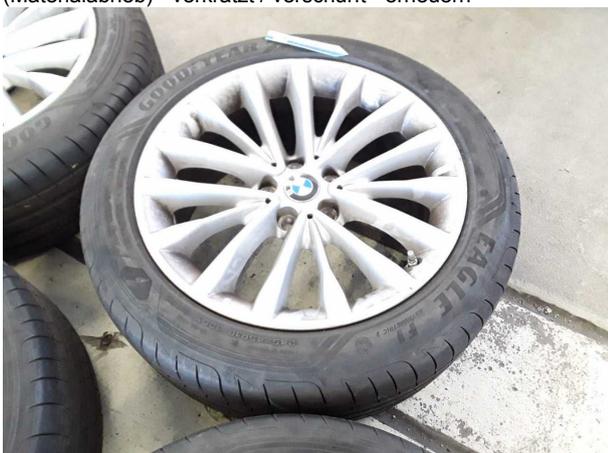
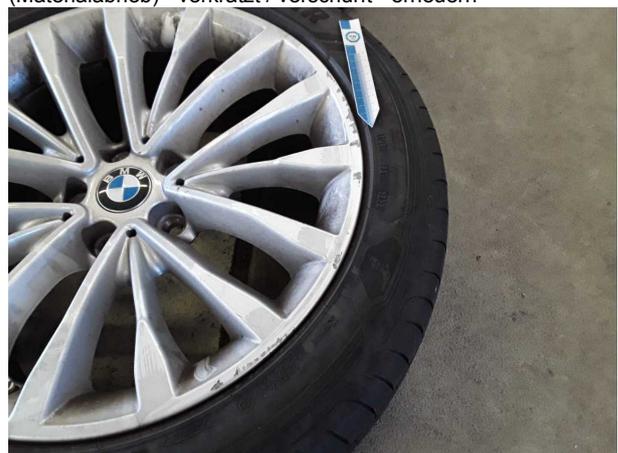
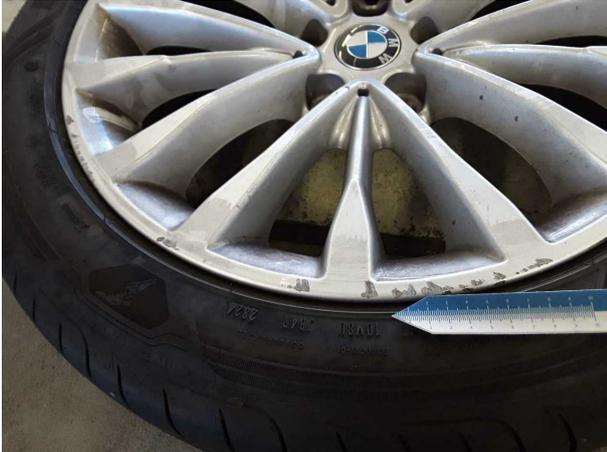
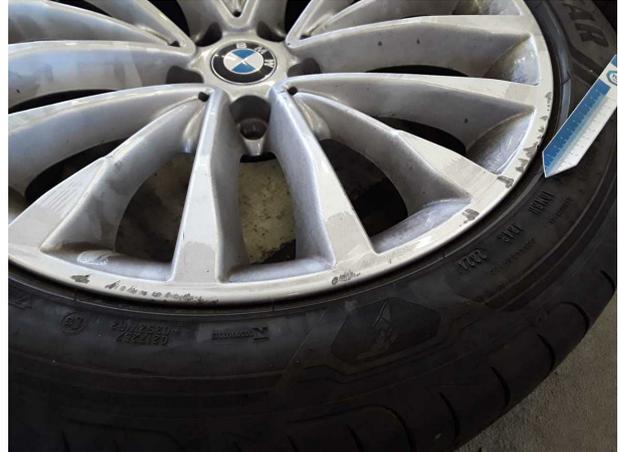
Beschädigung #4: 2.Radsatz: 1 Leichtmetallfelge (Materialabrieb) - verkratzt / verschürft - erneuern

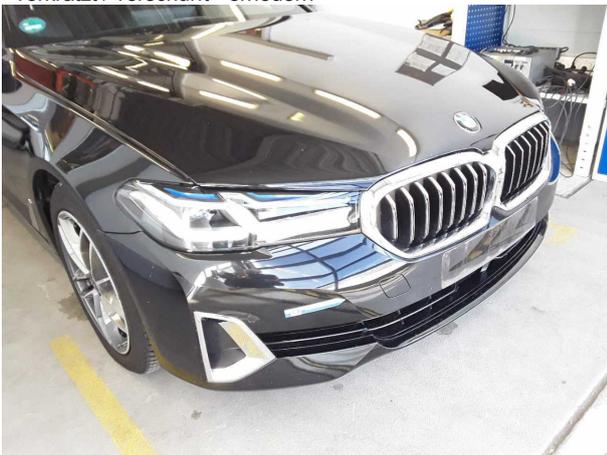
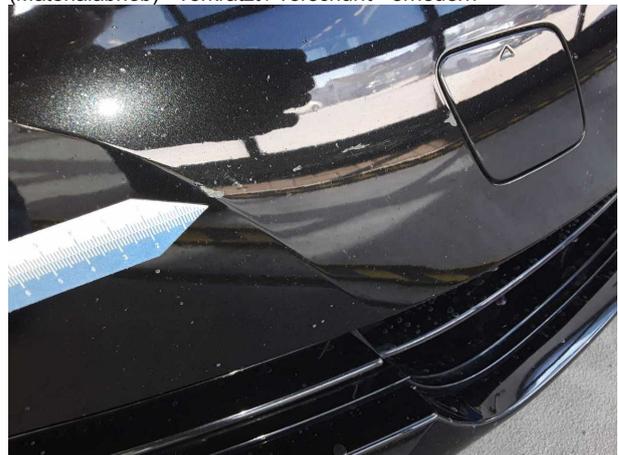
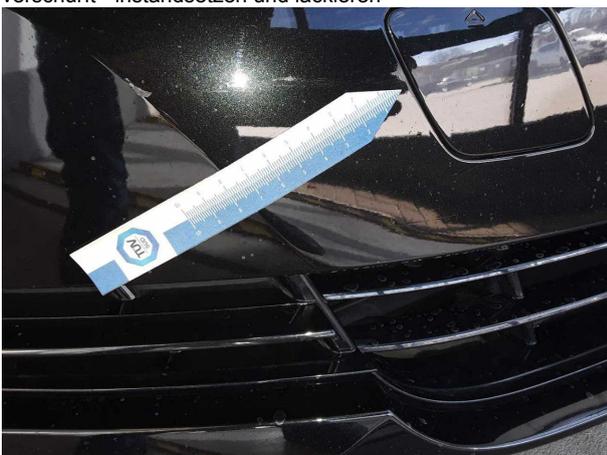
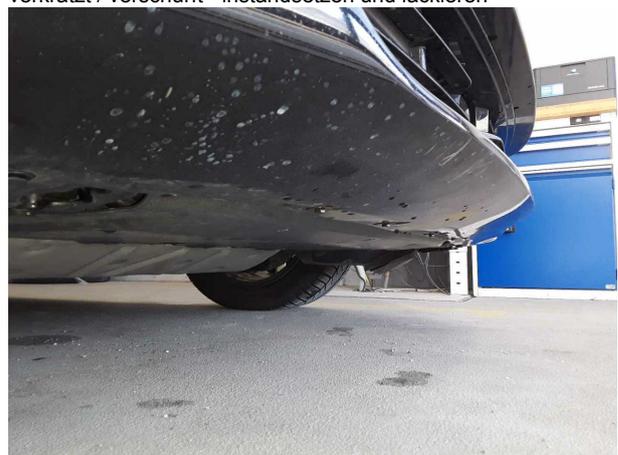
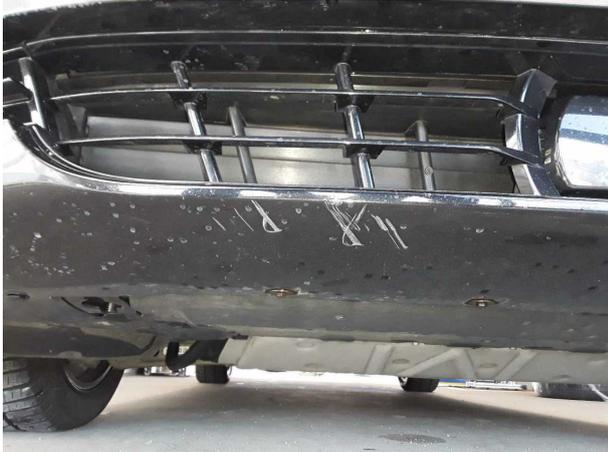
Beschädigung #5: Stossfänger vorn: Stossfänger vorn - verkratzt / verschürft - instandsetzen und lackieren

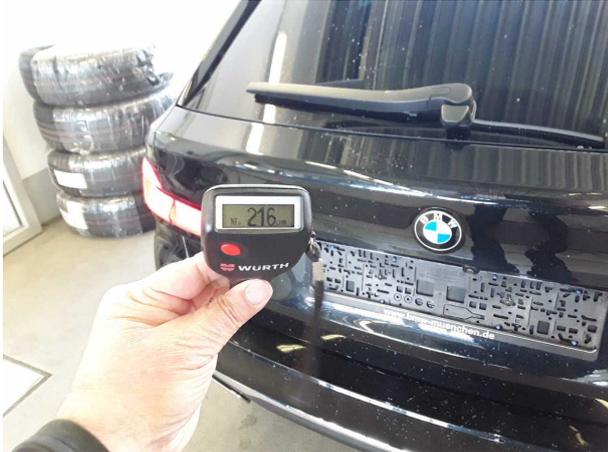
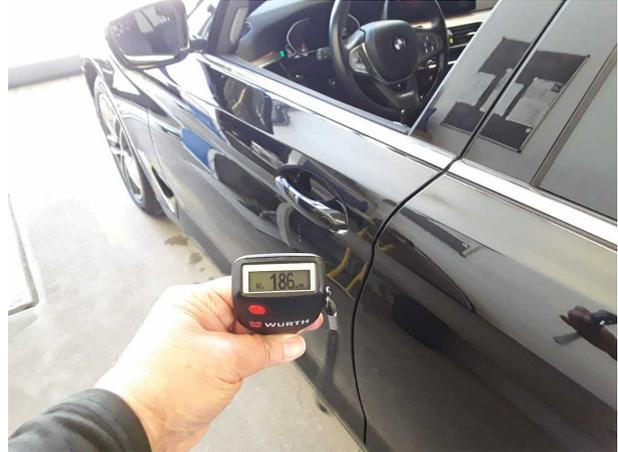
Nacklackierung 1: Heckklappe/-tür, Tür vorne links
