Angaben zum Fahrzeug

Zustandsbericht

TÜV SÜD Auto Plus GmbH
Gutenbergstr. 13
70771 Leinfelden-Echterdingen

Besichtigungsdatum: 14.03.2025
Protokollnummer: 38892177
Erstellt durch: Martin Helm
Besichtigt durch: Michael Mehnert

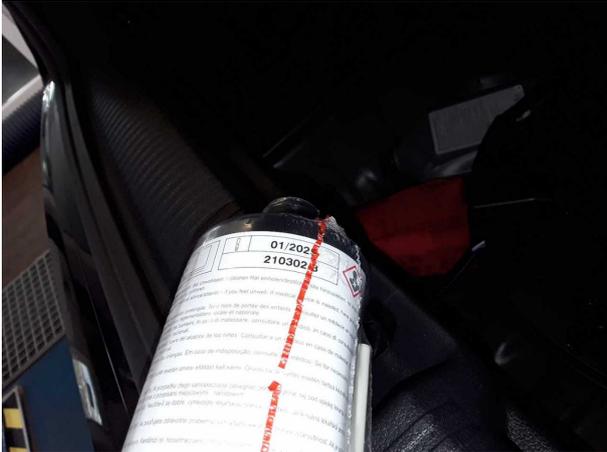
Beschädigung #1: Ausrüstung: Tirefit Füllmittel - abgelaufen - erneuern

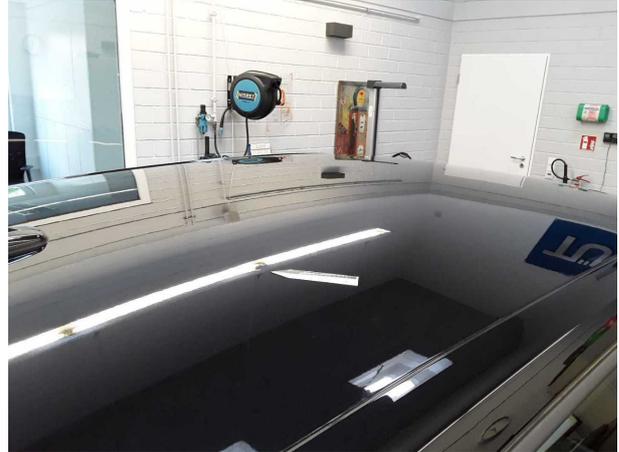
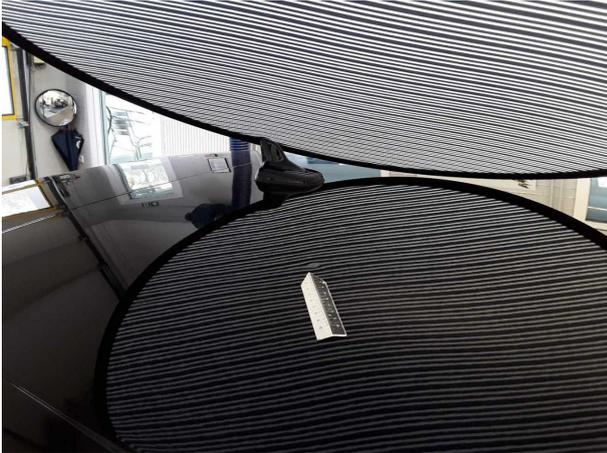
Beschädigung #2: Fahrzeugdach: Dach - Delle(n) - sanft instandsetzen

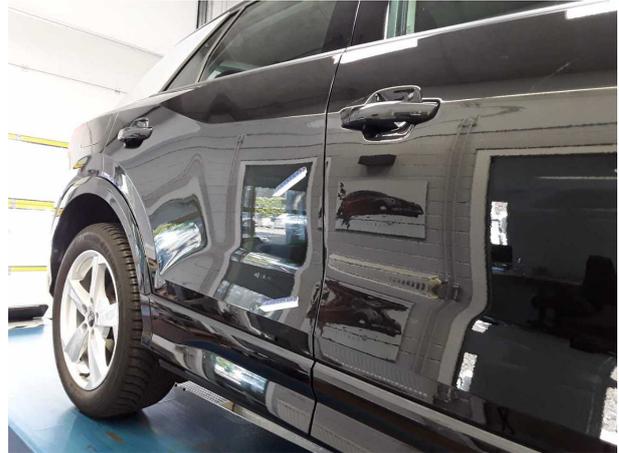
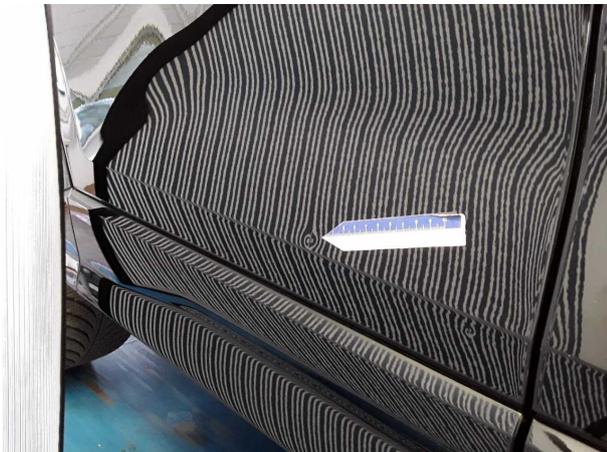
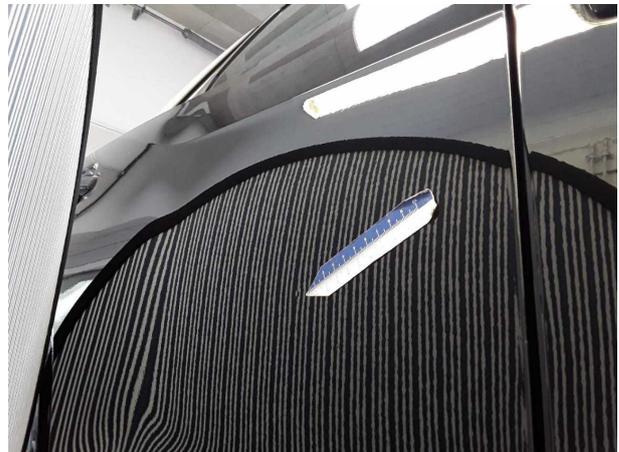
Beschädigung #3: Tür hinten rechts: Tür - Delle(n) - sanft instandsetzen

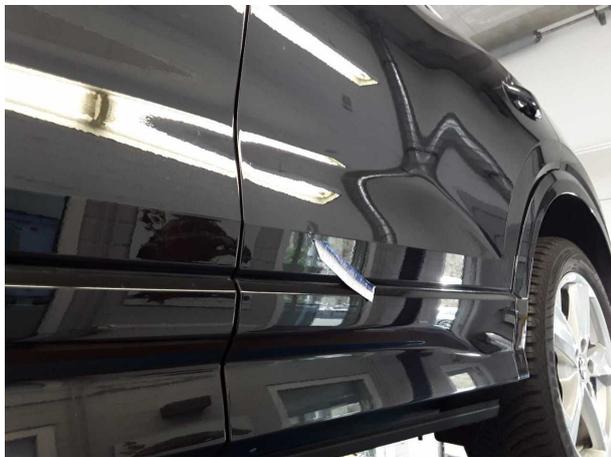
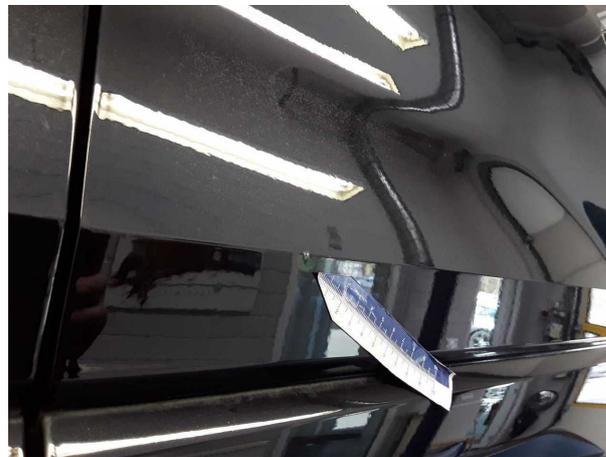
Beschädigung #5: Tür hinten links: Tür - Delle / Lackschaden -
instandsetzen und lackieren

Beschädigung #5: Tür hinten links: Tür - Delle / Lackschade...
instandsetzen und lackieren
