**WBAUZ35010NB77256**

## Zustandsbericht

Besichtigungsdatum: 07.03.2025  
**Protokollnummer: 38752357**  
Erstellt durch: Martin Helm  
Besichtigt durch: Florian Adler

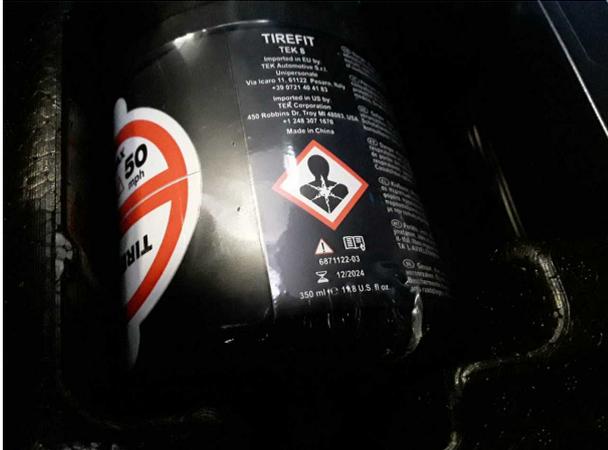
**Beschädigung #1:** Ausrüstung: Tirefit Füllmittel - abgelaufen - erneuern

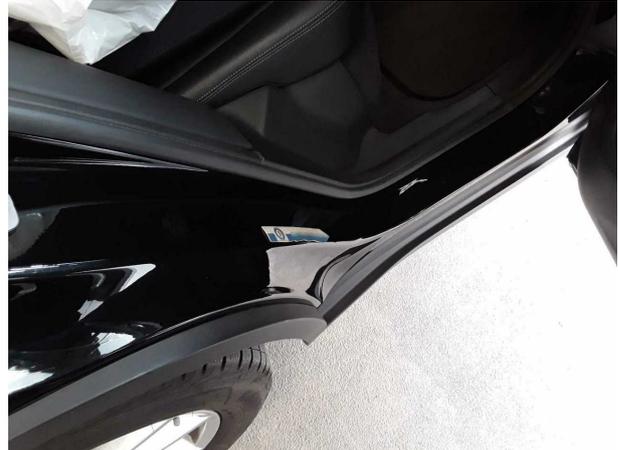
**Beschädigung #2:** Seitenwand rechts: Einstieg - Delle(n) - sanft instandsetzen

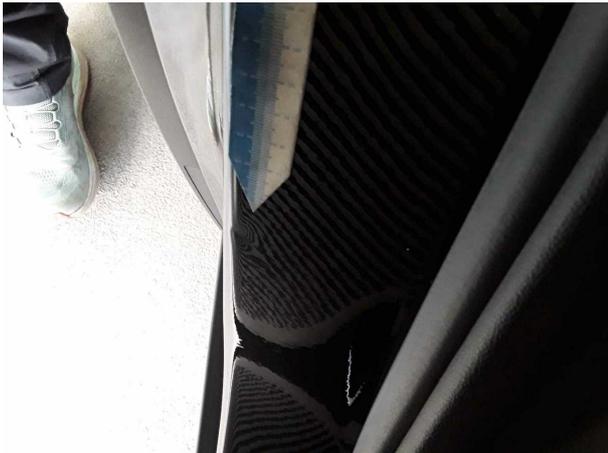
**Beschädigung #2:** Seitenwand rechts: Einstieg - Delle(n) - sanft instandsetzen

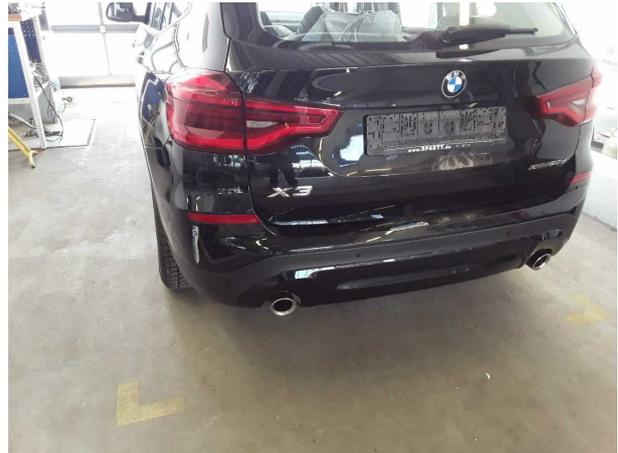
**Beschädigung #3:** Stossfänger hinten: Stossfänger hinten - verkratzt / verschürft - lackieren

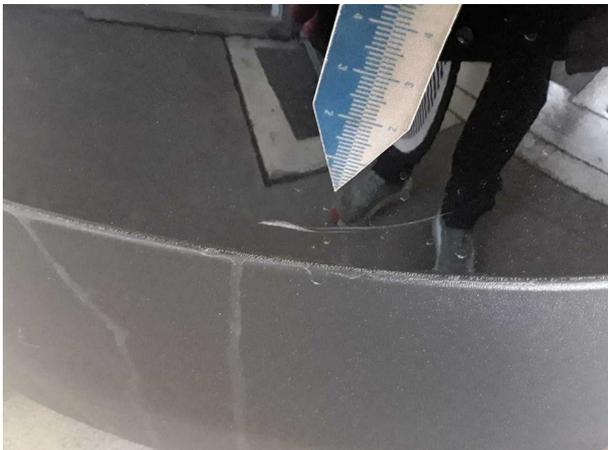
**Beschädigung #3:** Stossfänger hinten: Stossfänger hinten - verkratzt / verschürft - lackieren

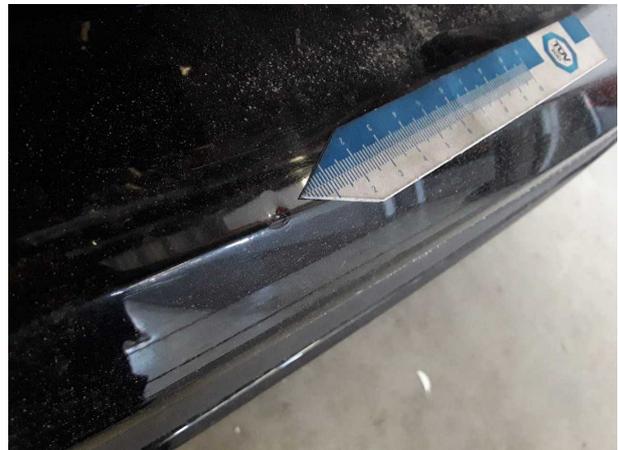
**Beschädigung #3:** Stossfänger hinten: Stossfänger hinten - verkratzt / verschürft - lackieren
