DEKRA-Nr: 0B73 / 022566 / 2025 / B070732003231 vom 26.03.2025

Zustandsbericht / Minderwertgutachten

Betrifft Leasing-Nr. 4777764

Typ / Verkaufsbez. Marke **BMW** 220d xDrive Gran Coupe

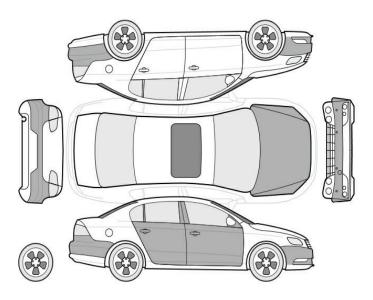
Bezeichnung des Schadens / Rep.-Weg Rep.Kost Anrechnung Minderwert in EUR brutto brutto netto 1. Tür vorne rechts, eingedellt, instandsetzen und lackieren mit Lackaufbau (Bild 13, 14) 889 anteilig -521 -437.82Rep.Kosten insgesamt / Minderwert 889 -521 -437,82
