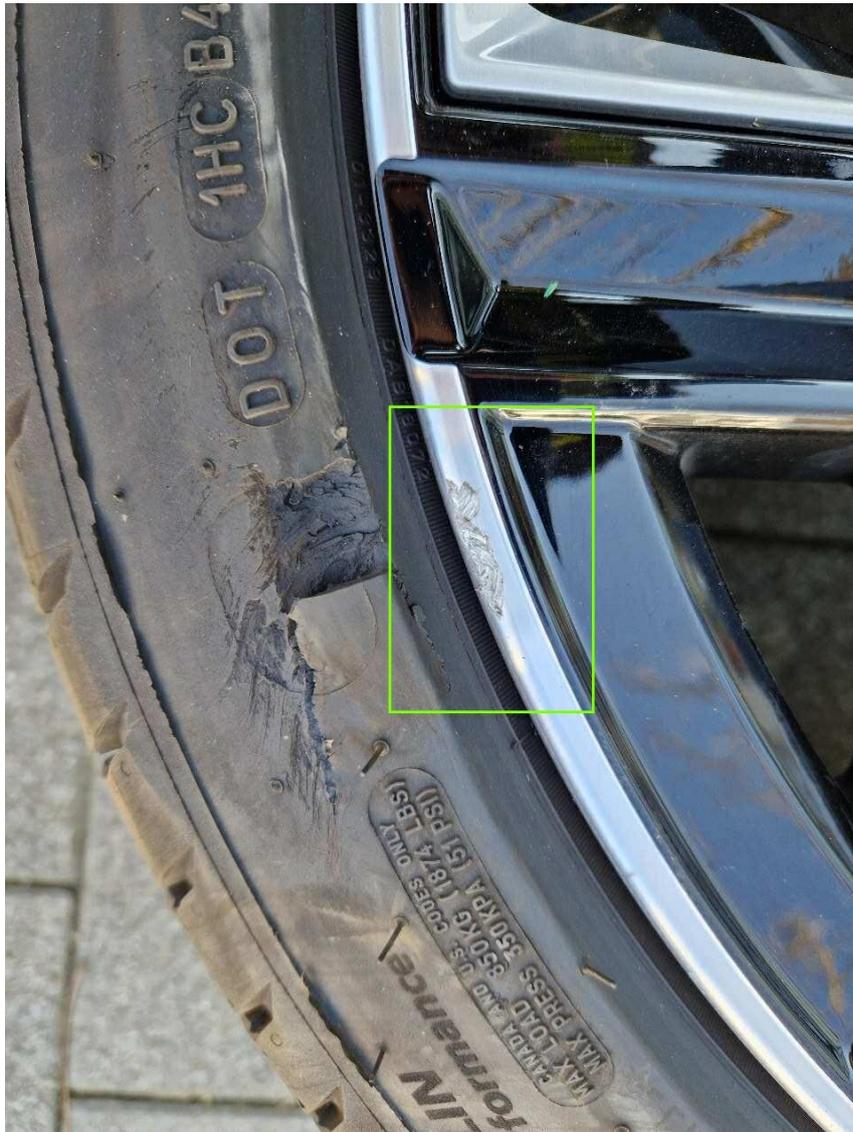
Bild 15 : 1. Sommerradfelge beschädigt

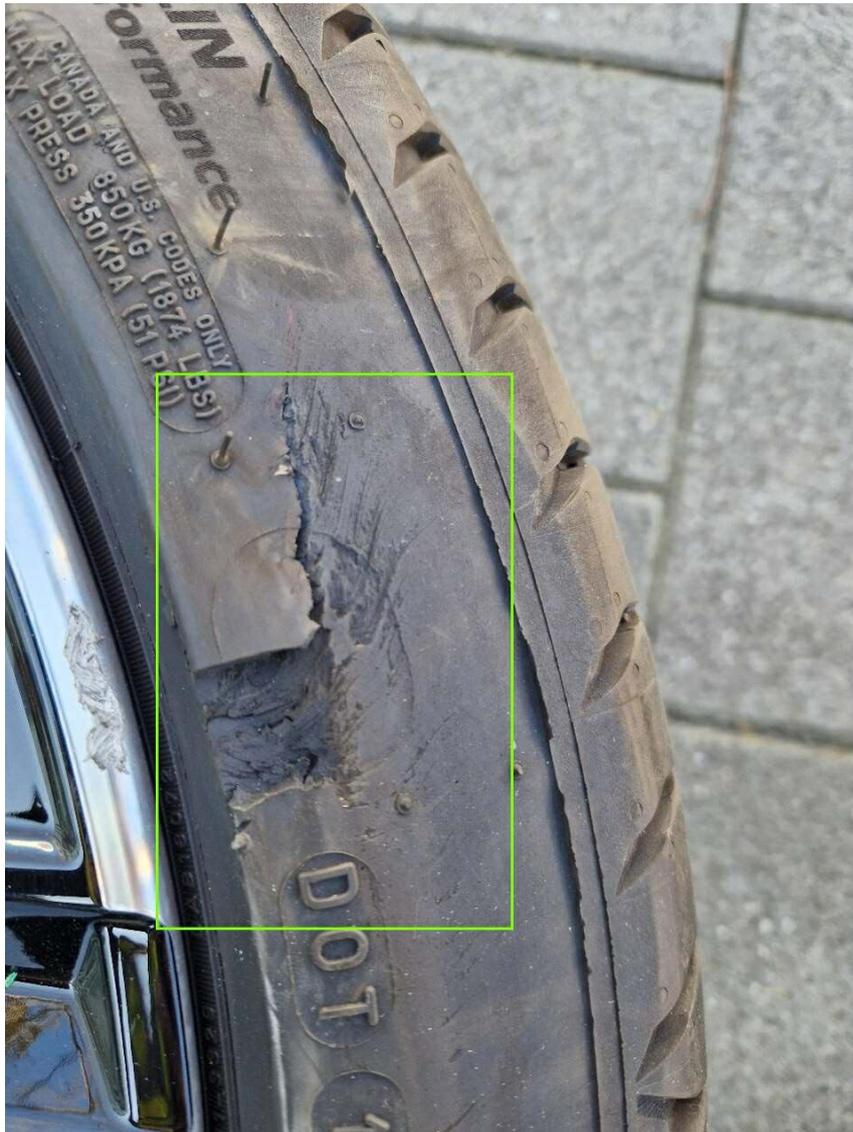
Bild 16 : Reifen beschädigt

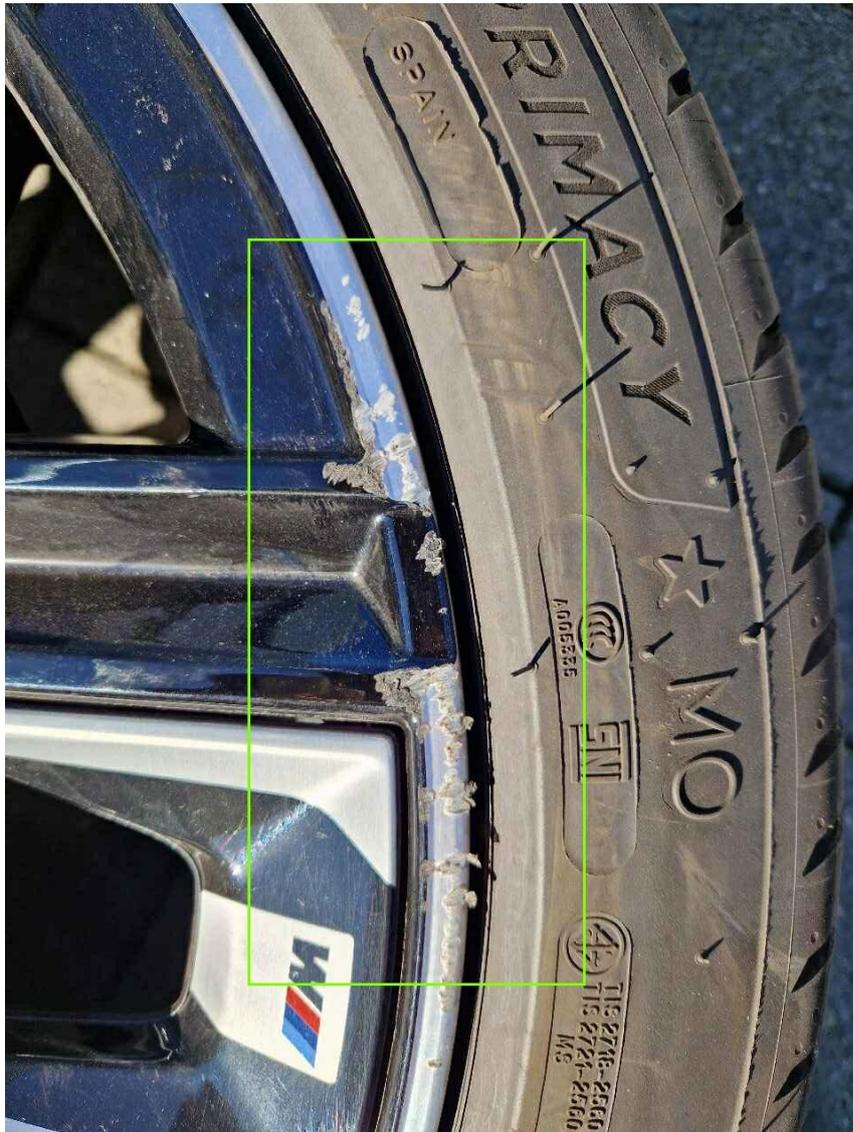
Bild 17 : 2. Sommerradfelge beschädigt

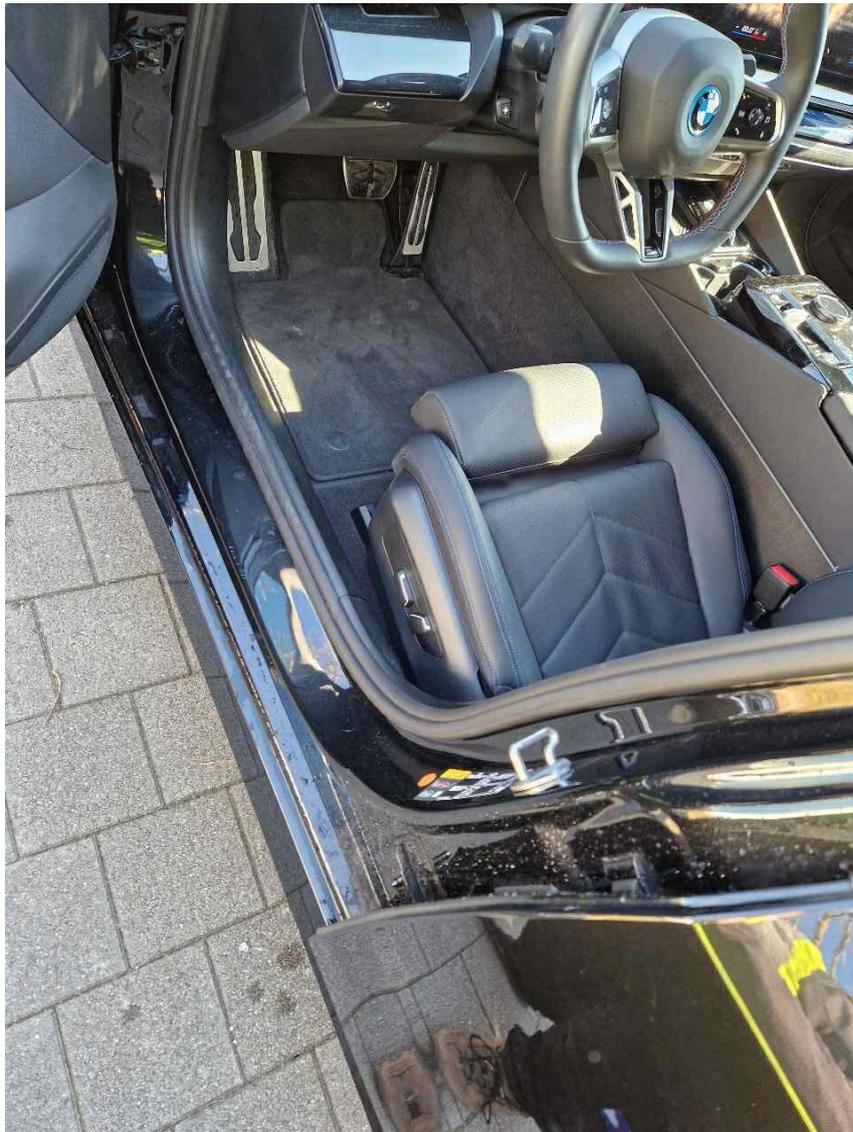
Bild 18 : Türeinstieg vorne links verkratzt

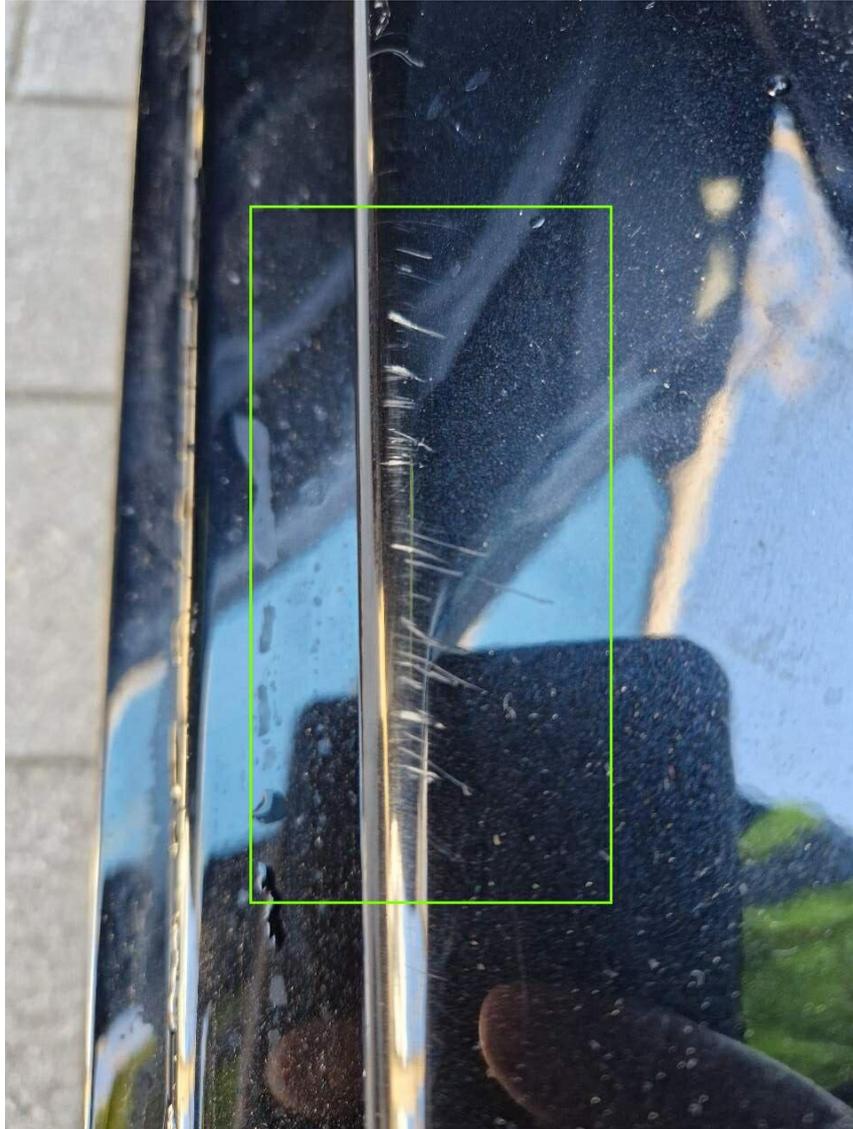
Bild 19 : Türeinstieg vorne links verkratzt

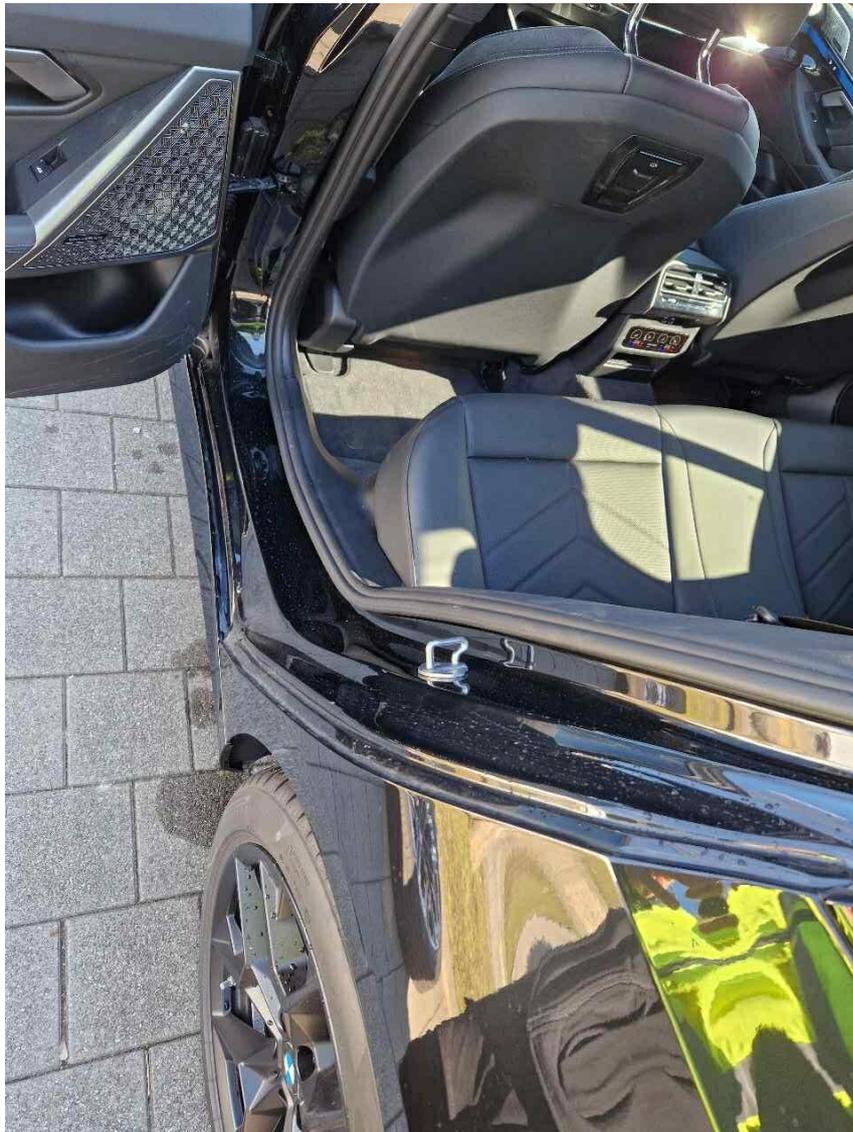
Bild 20 : Türeinstieg hinten links verkratzt

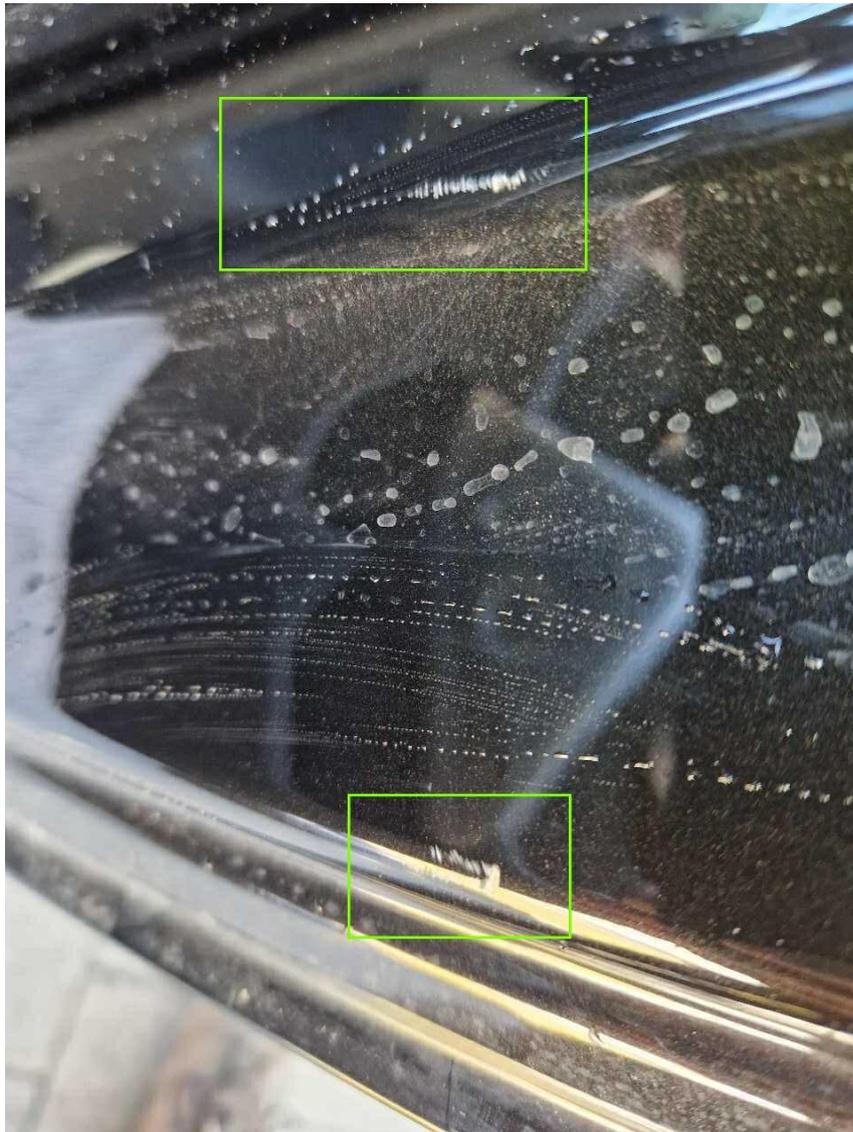
Bild 21 : Türeinstieg hinten links verkratzt

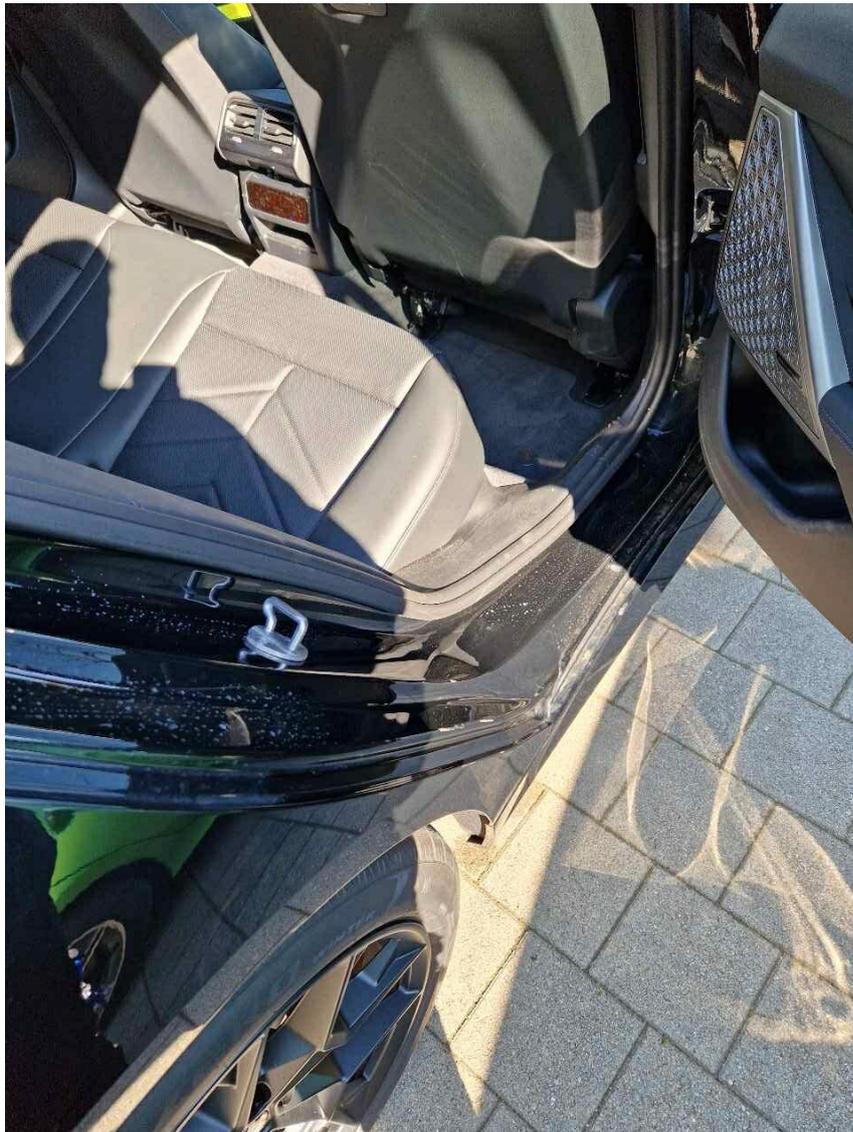
Bild 22 : Türeinstieg hinten rechts verkratzt

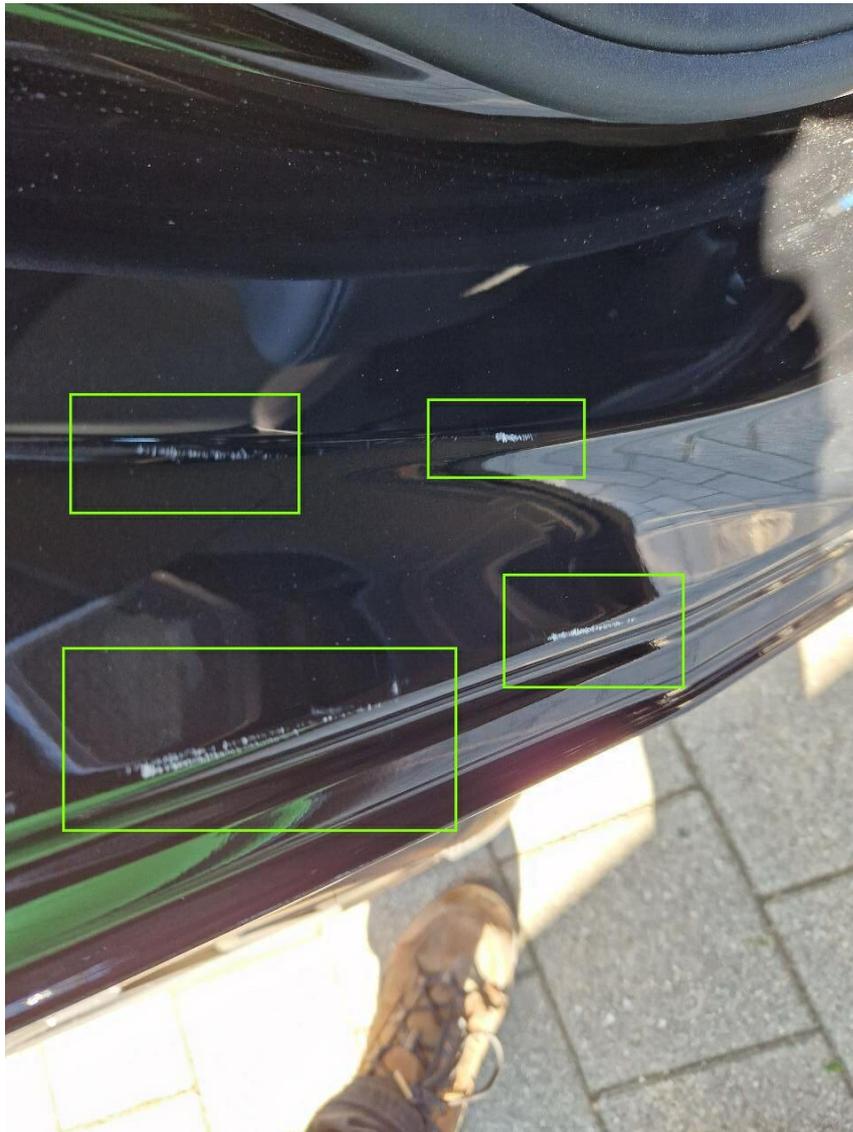
Bild 23 : Türeinstieg hinten rechts verkratzt

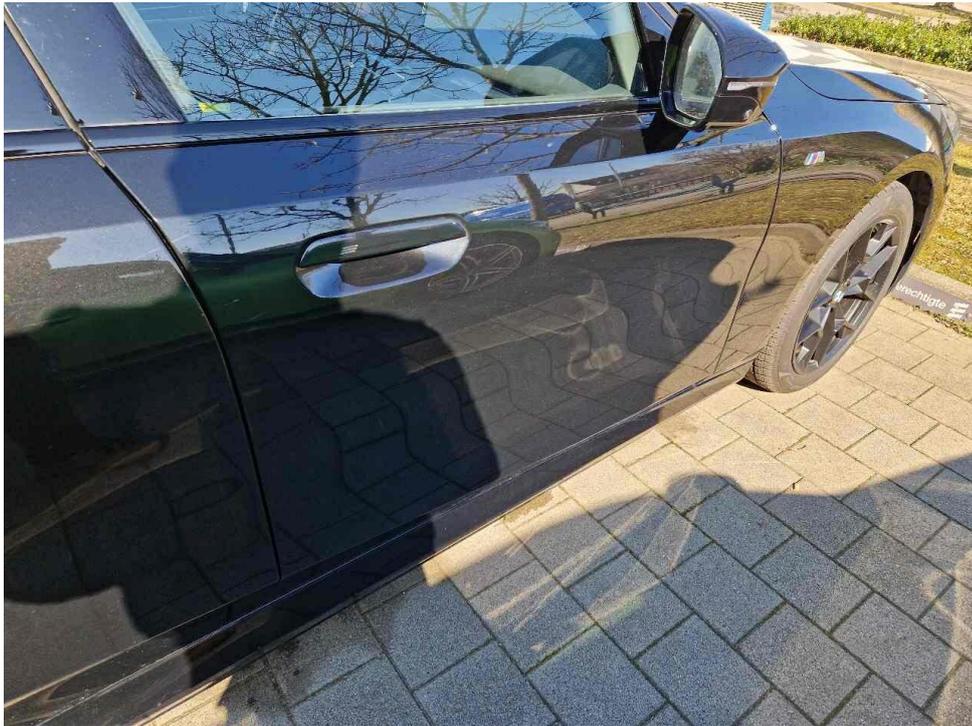
Bild 24 : Türe vorne rechts Kratzer

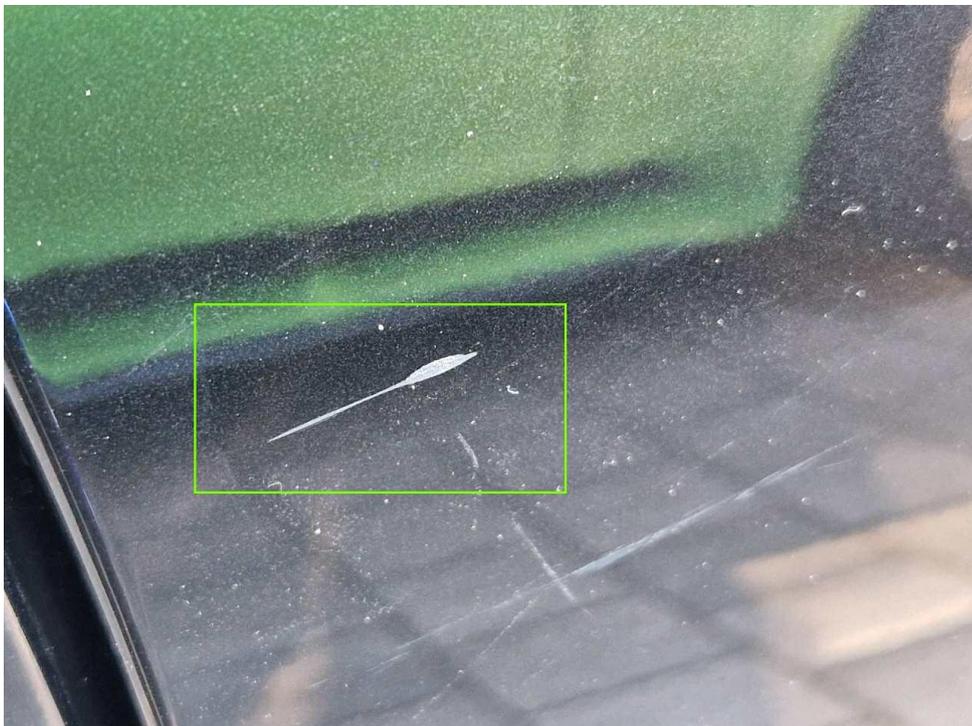
Bild 25 : Türe vorne rechts Kratzer

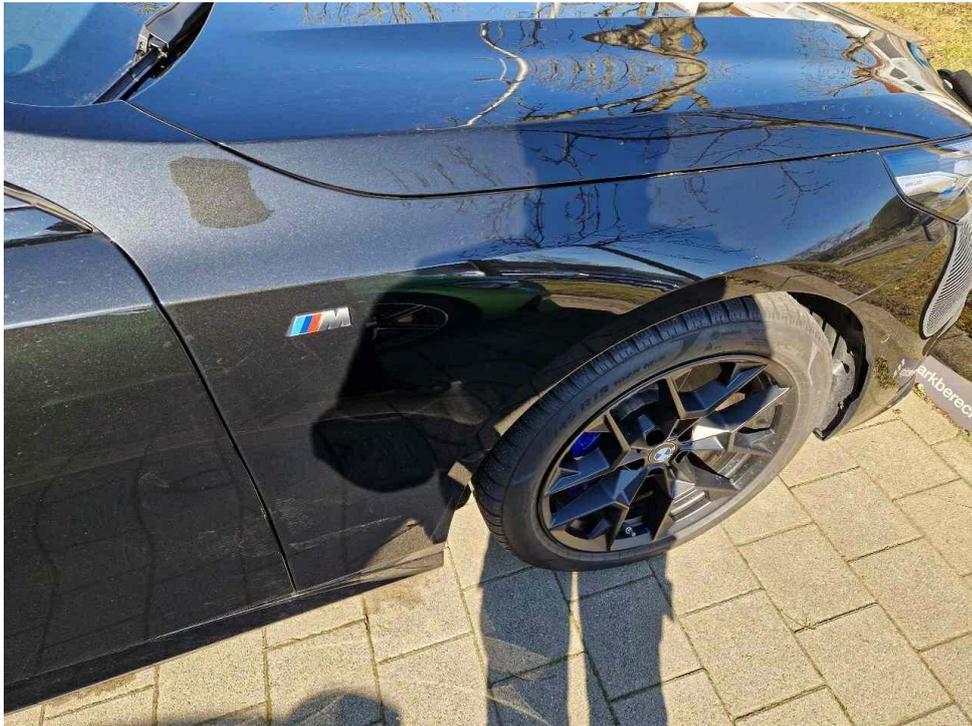
Bild 26 : Kotflügel vorne rechts verschrammt

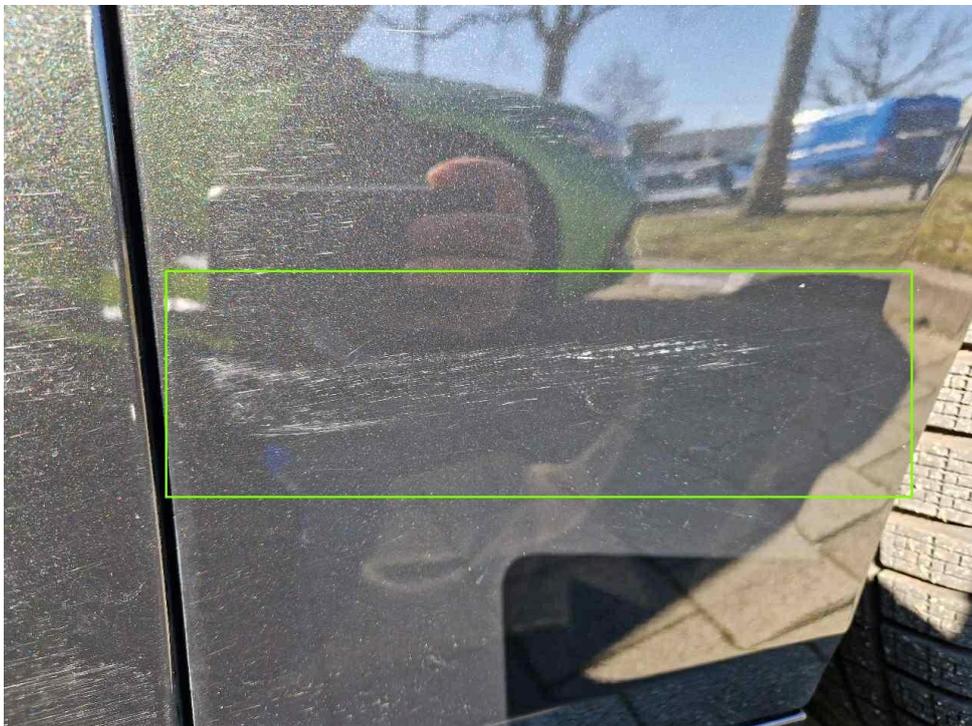
Bild 27 : Kotflügel vorne rechts verschrammt

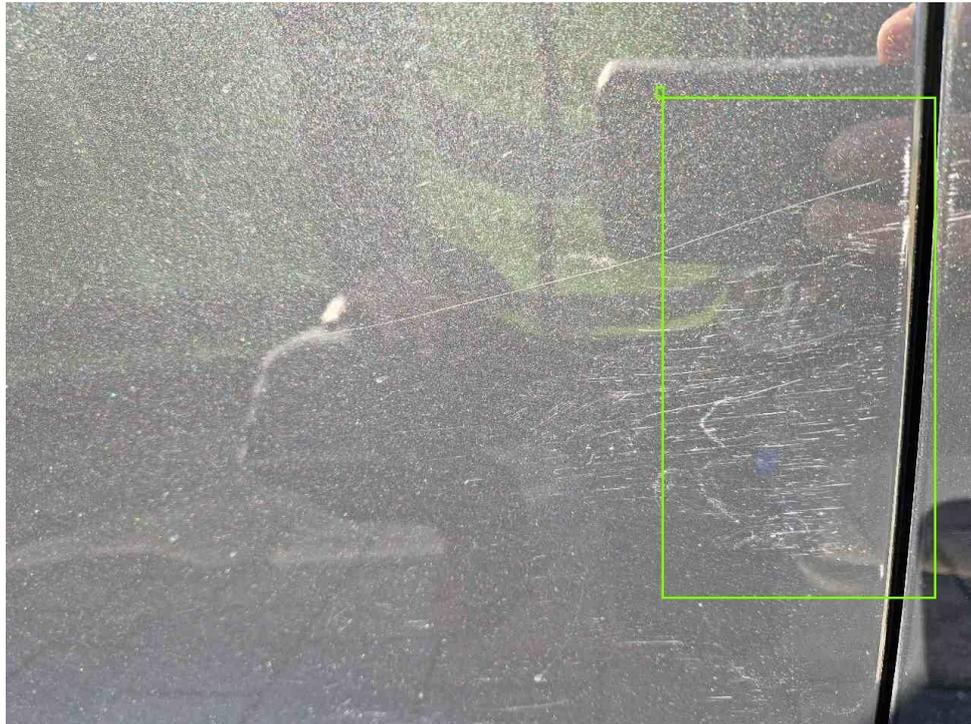
Bild 28 : Türe vorne rechts Kratzer

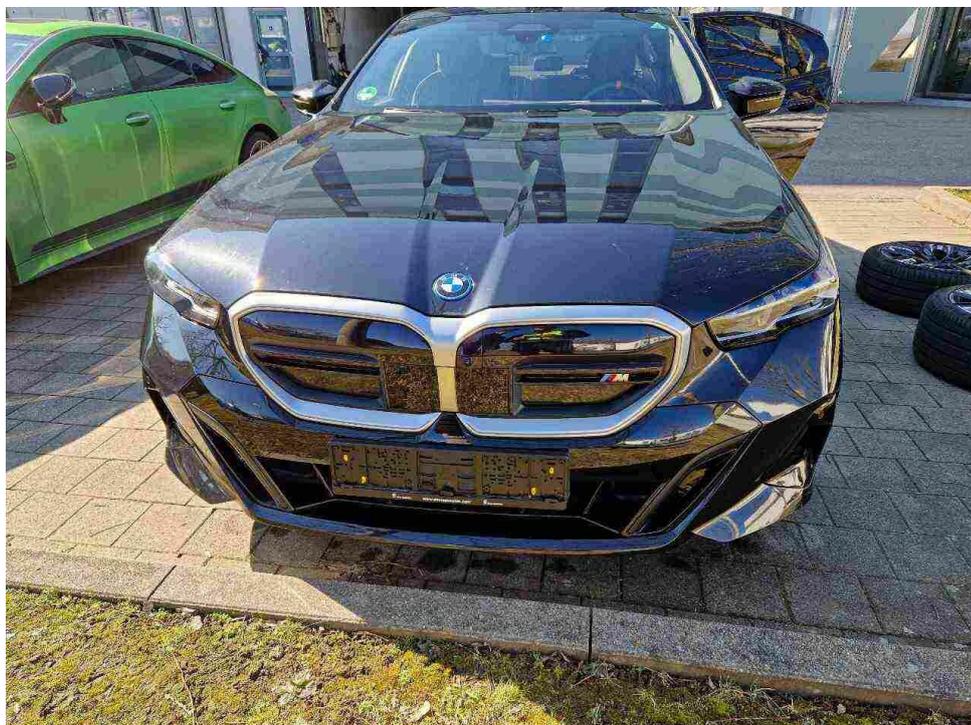
Bild 29 : Stossfänger vorne verschrammt

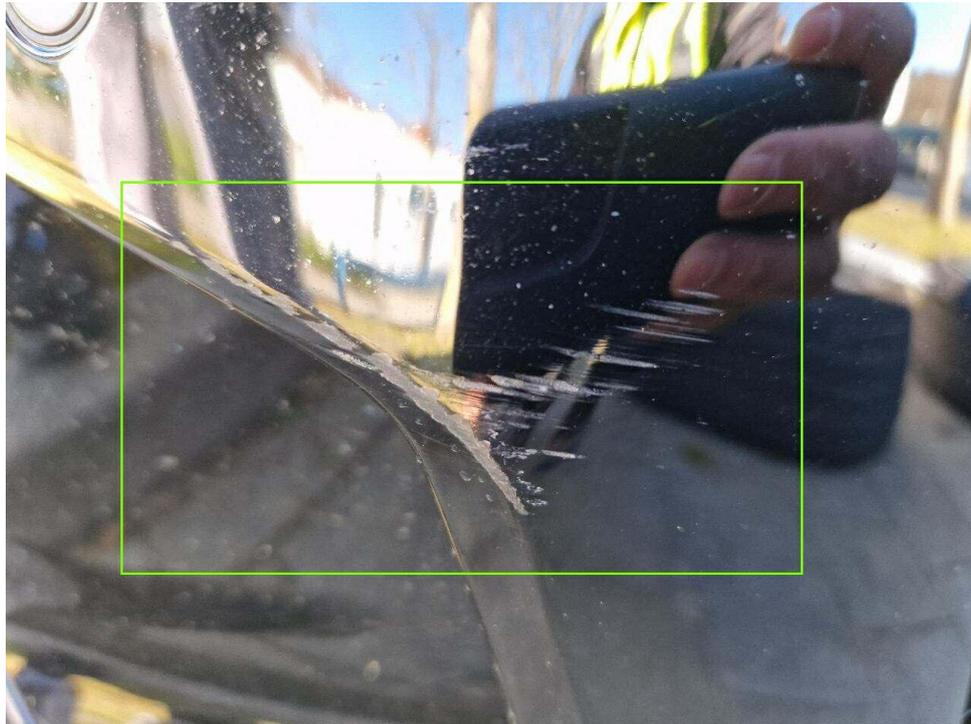
Bild 30 : Stossfänger vorne verschrammt

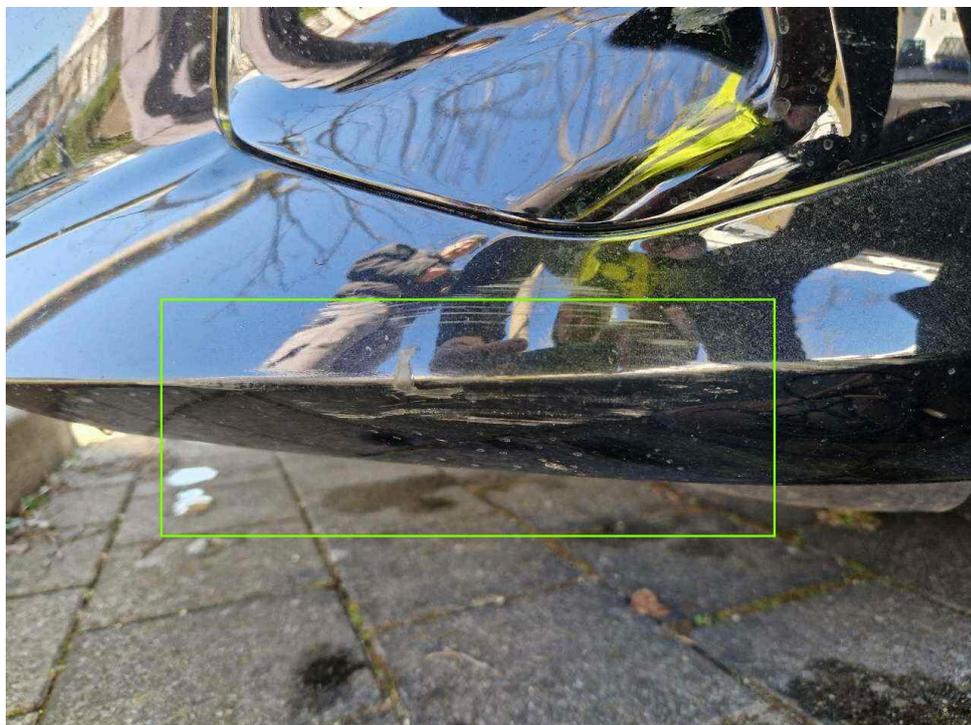
Bild 31 : Stossfänger vorne verschrammt
