**WBY8P210907K75655**

## Zustandsbericht

Besichtigungsdatum: 21.03.2025  
**Protokollnummer: 38997810**  
Erstellt durch: Martin Helm  
Besichtigt durch: Baumgartner

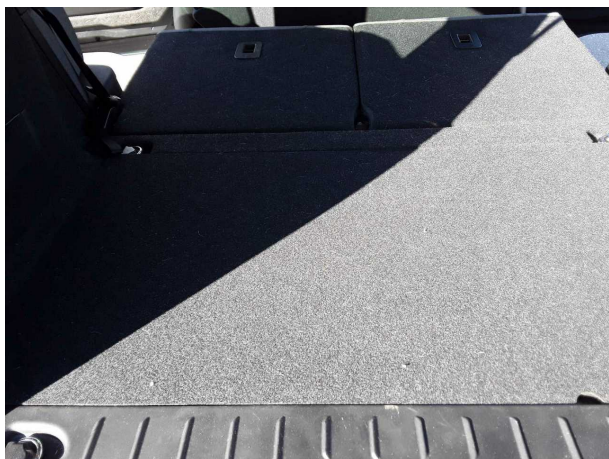
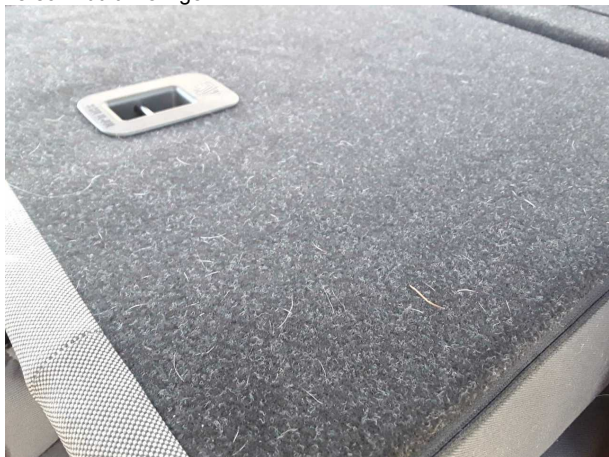
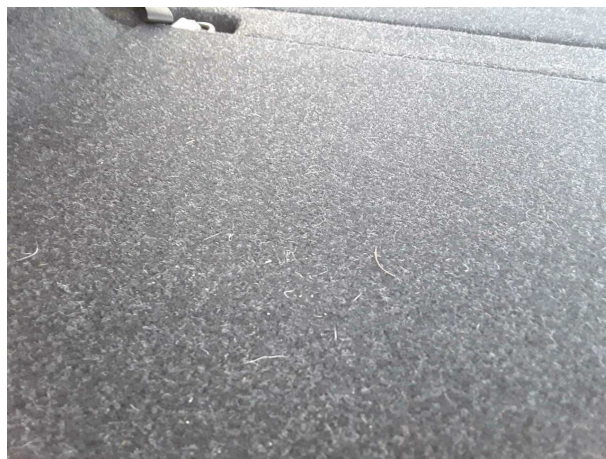
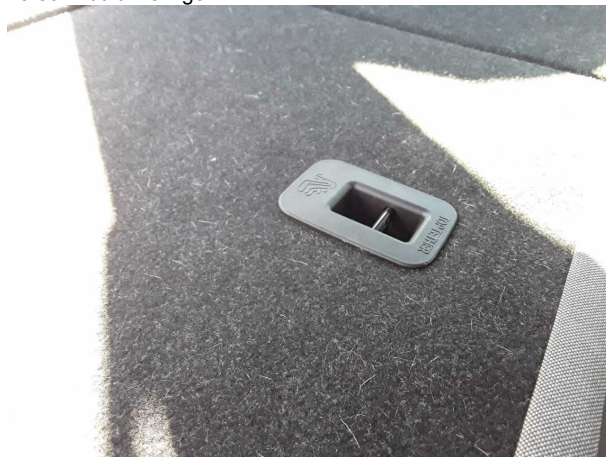
| Nr. | Bauteilgruppe | Beschreibung |
|---|---|---|
| 1 | Interieur | Innenraum (Hundehaare) - verschmutzt - reinigen |

**Beschädigung #1:** Interieur: Innenraum (Hundehaare) - verschmutzt - reinigen

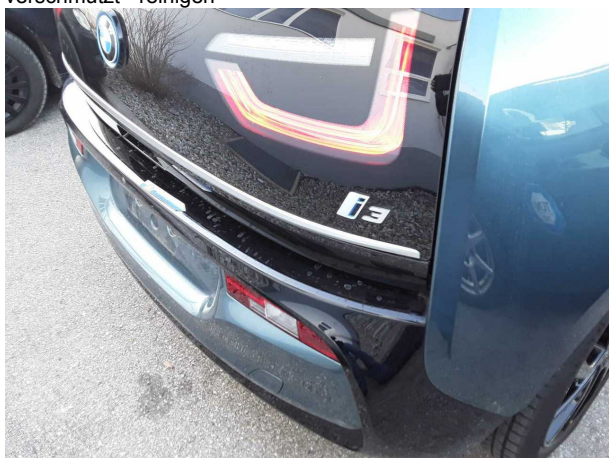
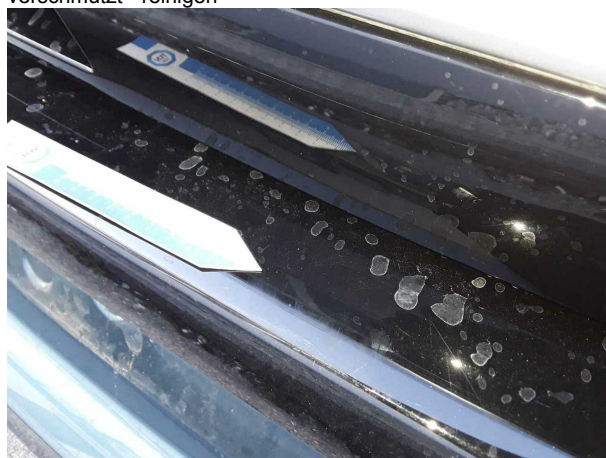
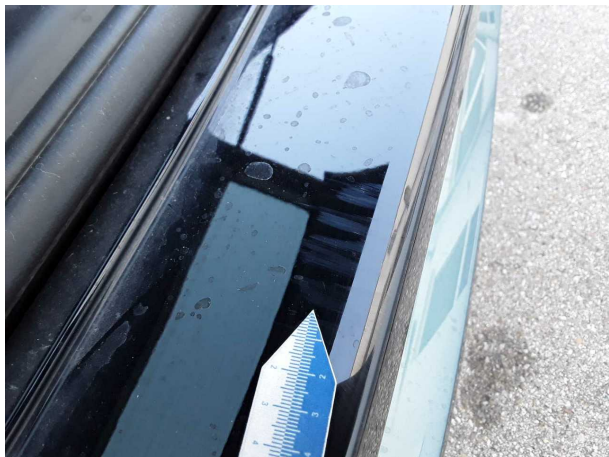
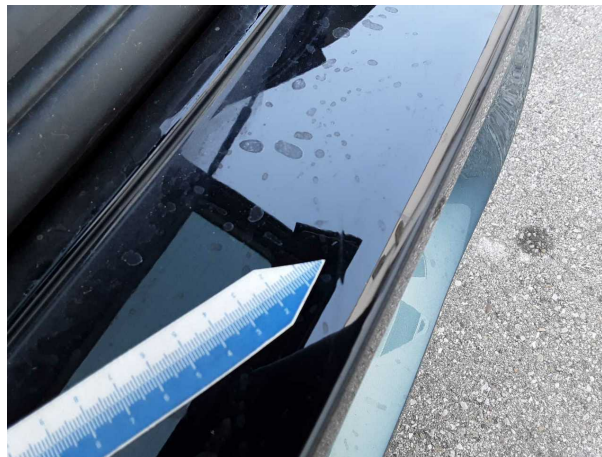
| Nr. | Bauteilgruppe | Beschreibung |
|---|---|---|
| 2 | Stoßfänger hinten | Stoßfänger hinten - Kratzer - Smart Repair |

**Beschädigung #2:** Stossfänger hinten: Stossfänger hinten - Kratzer - Smart Repair

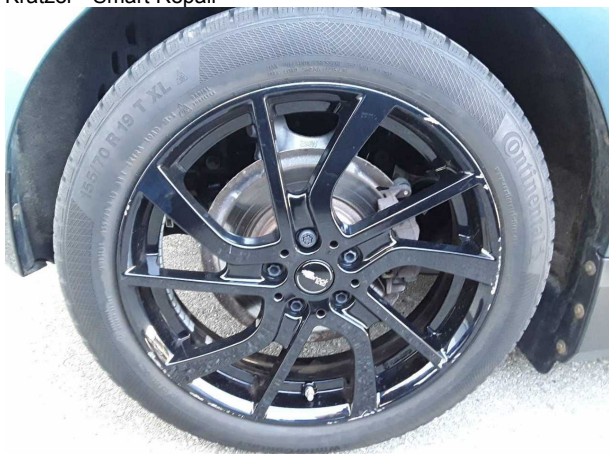
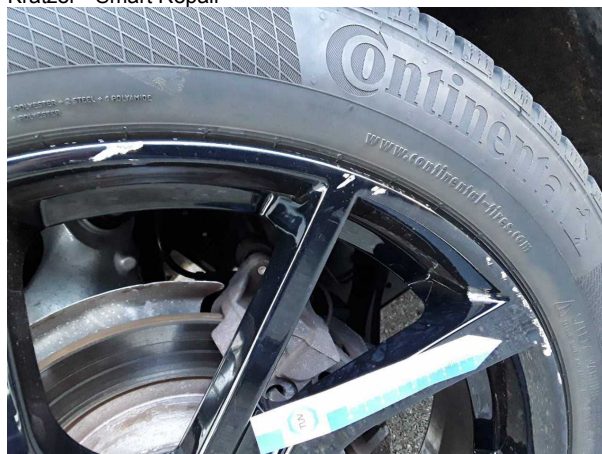
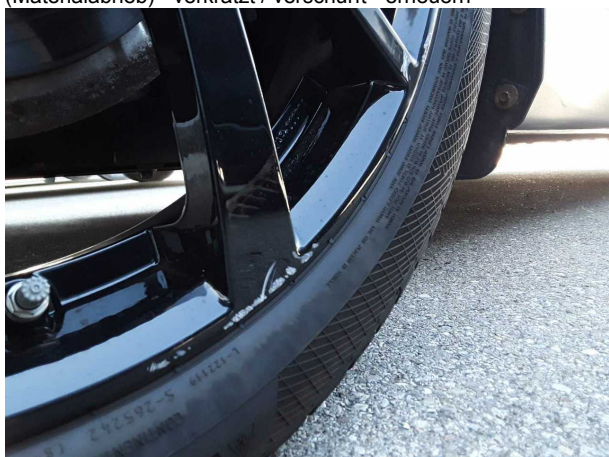
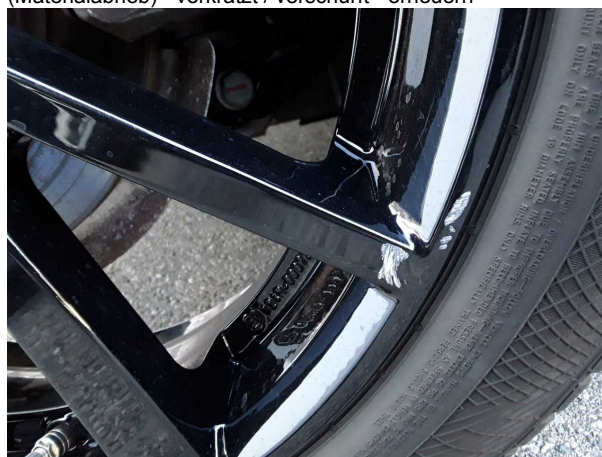
| Nr. | Bauteilgruppe | Beschreibung |
|---|---|---|
| 3 | Rad/Reifen | Leichtmetallfelge hinten rechts (Materialabrieb) - verkratzt / verschürft - erneuern |

**Beschädigung #3:** Rad/Reifen: Leichtmetallfelge hinten rechts (Materialabrieb) - verkratzt / verschürft - erneuern

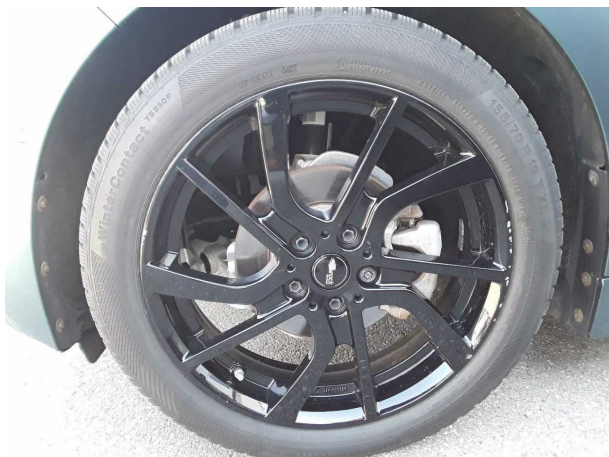
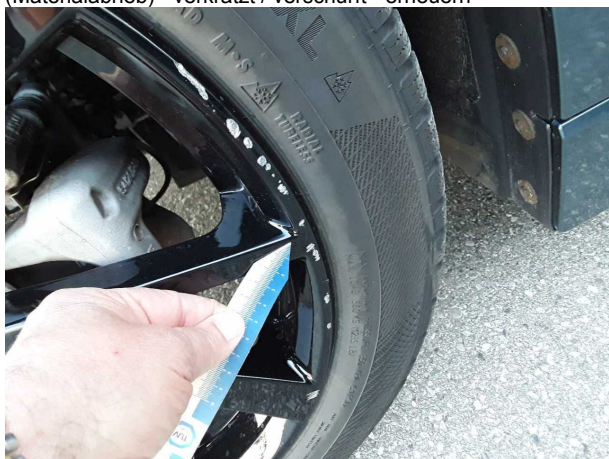
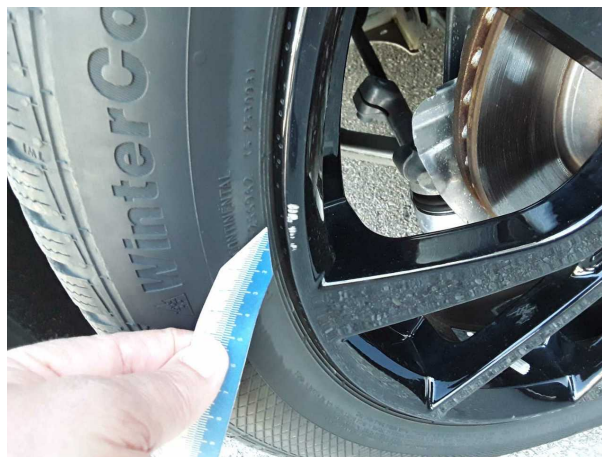
| Nr. | Bauteilgruppe | Beschreibung |
|---|---|---|
| 4 | Rad/Reifen | Leichtmetallfelge vorn links (Materialabrieb) - verkratzt / verschürft - erneuern |

**Beschädigung #4:** Rad/Reifen: Leichtmetallfelge vorn links (Materialabrieb) - verkratzt / verschürft - erneuern

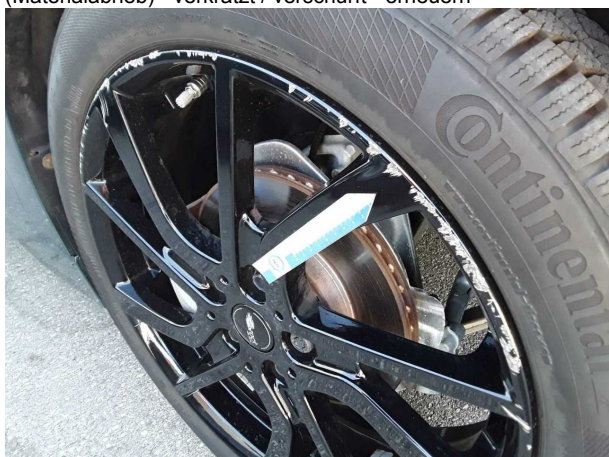
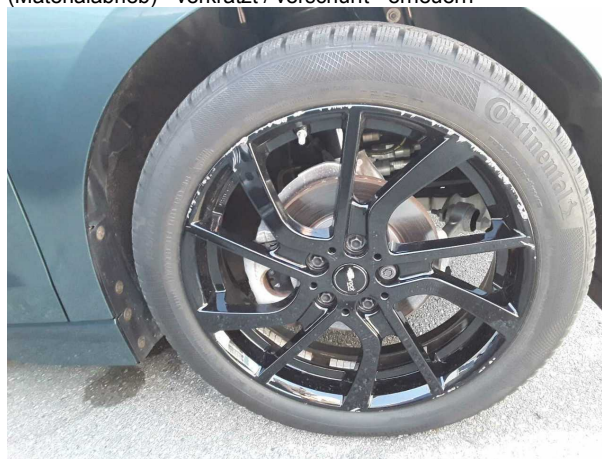
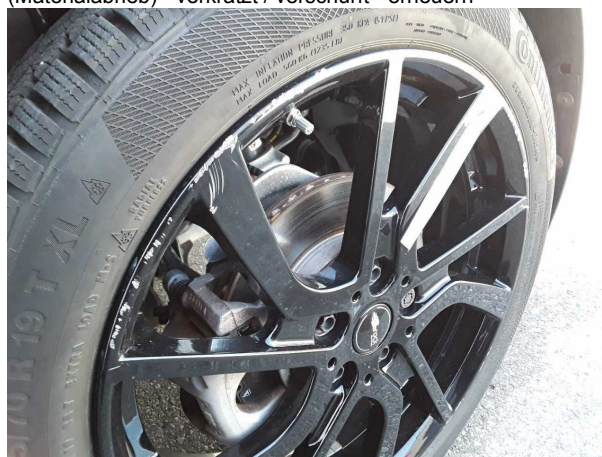
| Nr. | Bauteilgruppe | Beschreibung |
|---|---|---|
| 5 | Rad/Reifen | Leichtmetallfelge vorn rechts (Materialabrieb) - verkratzt / verschürft - erneuern |

**Beschädigung #5:** Rad/Reifen: Leichtmetallfelge vorn rechts (Materialabrieb) - verkratzt / verschürft - erneuern
