Wertgutachten

Ihr Auftrag vom	28.02.2025 durch Raiffeisen-Impuls Fuhrparkmanagement GmbH & Co. KG
Besichtigungsort	36272 Niederaula, Industriestraße 11
Besichtigungsdatum	04.03.2025
Referenznummern	0002043638

Fahrzeugident.-Nr.	WF0FXXWPMFLY85165		
Fahrzeugart	PKW - SUV / Geländewagen	Farbton / Lackart	Blazer-Blau / Uni
Hersteller	Ford	Nächste HU	01/2026
Typ / Verkaufsbez.	Kuga 1.5 EcoBlue Cool & Connect	Laufleistung abgelesen	92.078 km
Erstzulassung	19.01.2021	Emissionsklasse	Euro 6d-Temp
Getriebe / Gänge	Automatik / 8	Sitzplätze / Türen	5 / 5
Achsen / angetrieben	2 / 1	Anzahl Besitzer	unbekannt
Motorart	Reihenmotor / Diesel	Hubraum / Nennleistung	1.496 ccm / 88 KW
Antriebsart	Frontantrieb

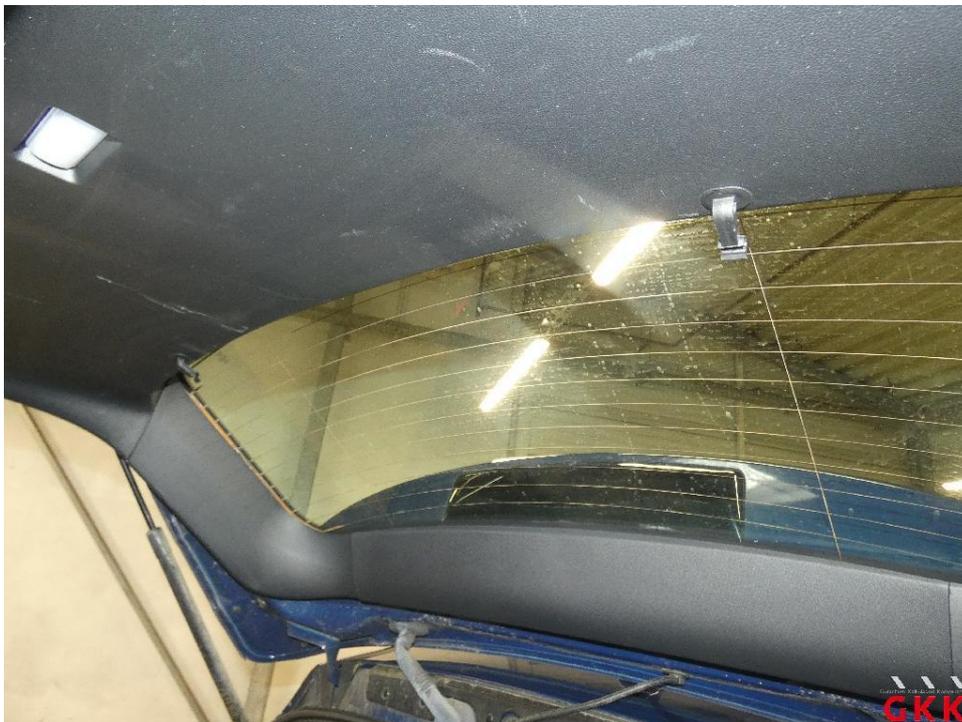
Bild 16 Laderaum, Abdeckung, fehlt, ersetzen

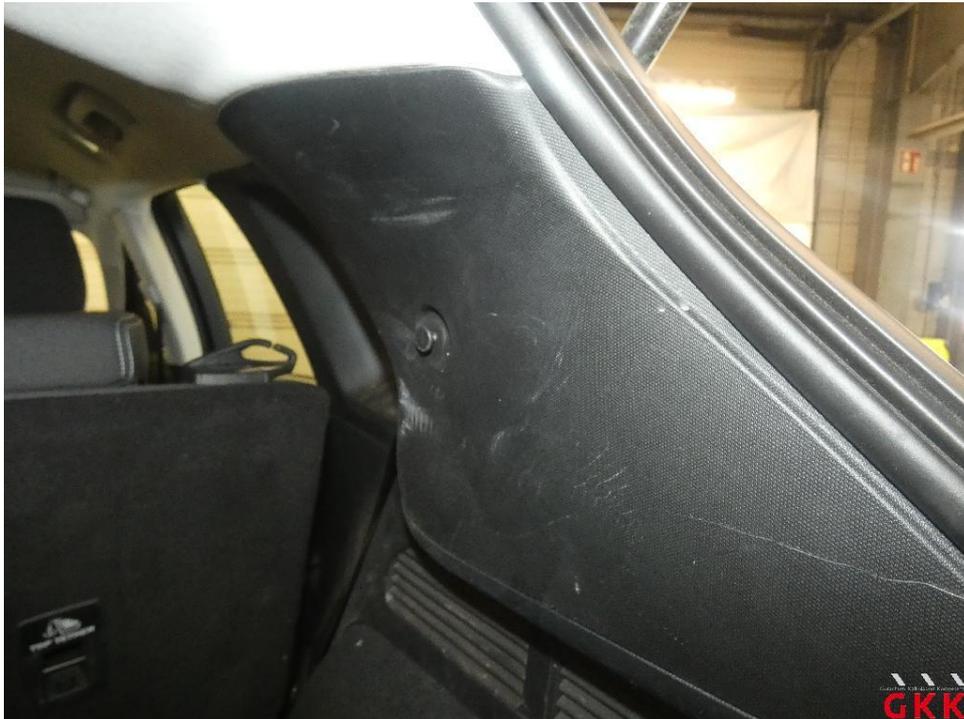
Bild 17 Laderaum, Abdeckung, fehlt, ersetzen

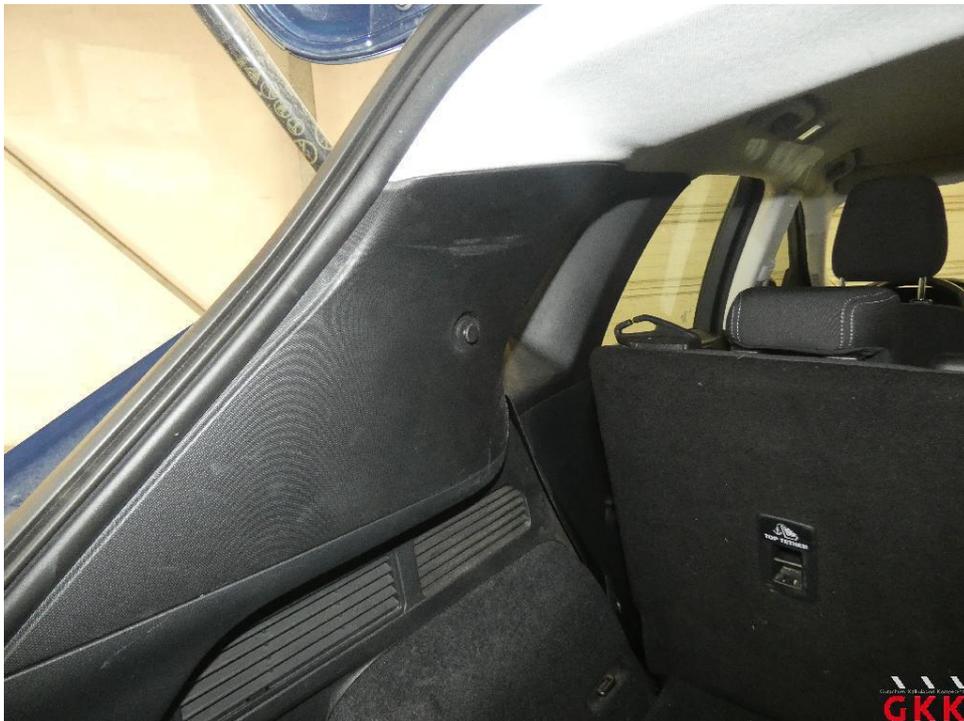
Bild 18 Laderaum, Abdeckung, fehlt, ersetzen

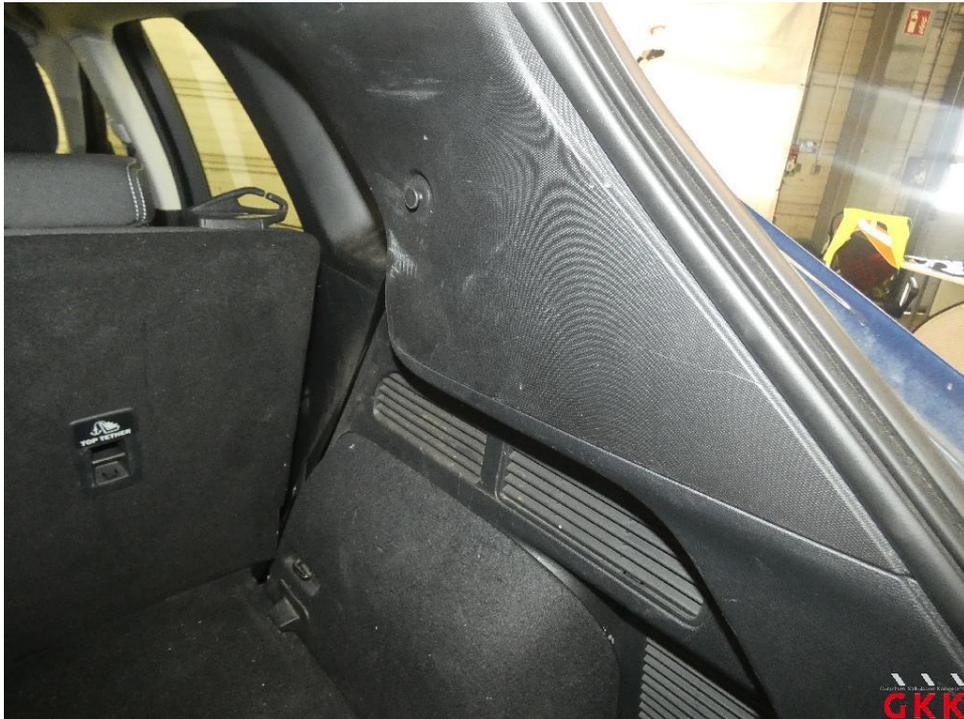
Zubehör, Bordwerkzeug (Angaben ohne MwSt.)	Reparaturkosten	MW
Reifenreparaturset Füllflasche, MHD überschritten, ersetzen (Bild 23)	47,02 €	47,02 €
Sonstiges (Angaben ohne MwSt.)	Reparaturkosten	MW
Fahrzeug, Hagelschaden, kalt drücken (Bild 37, Bild 38, Bild 39, Bild 40, Bild 41)	1821,80 €	1821,80 €
Fahrzeug innen, verkratzt und verschmutzt, aufbereiten (Bild 19, Bild 20, Bild 21)	150,00 €	150,00 €

Bild 19 Fahrzeug, innen, verkratzt und verschmutzt, aufbereiten

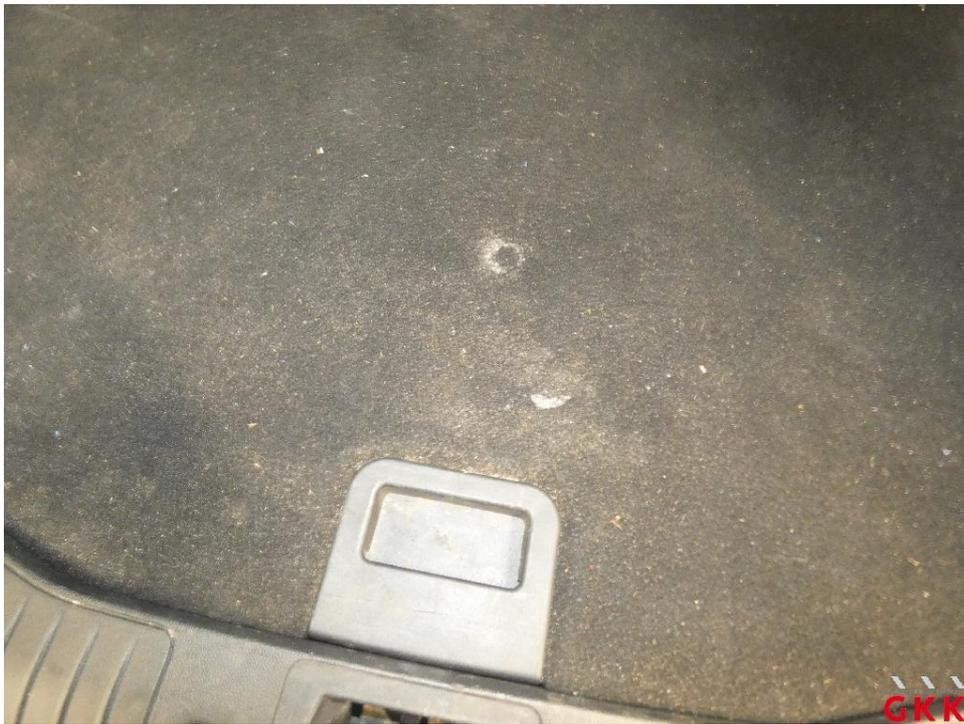
Bild 20 Fahrzeug, innen, verkratzt und verschmutzt, aufbereiten

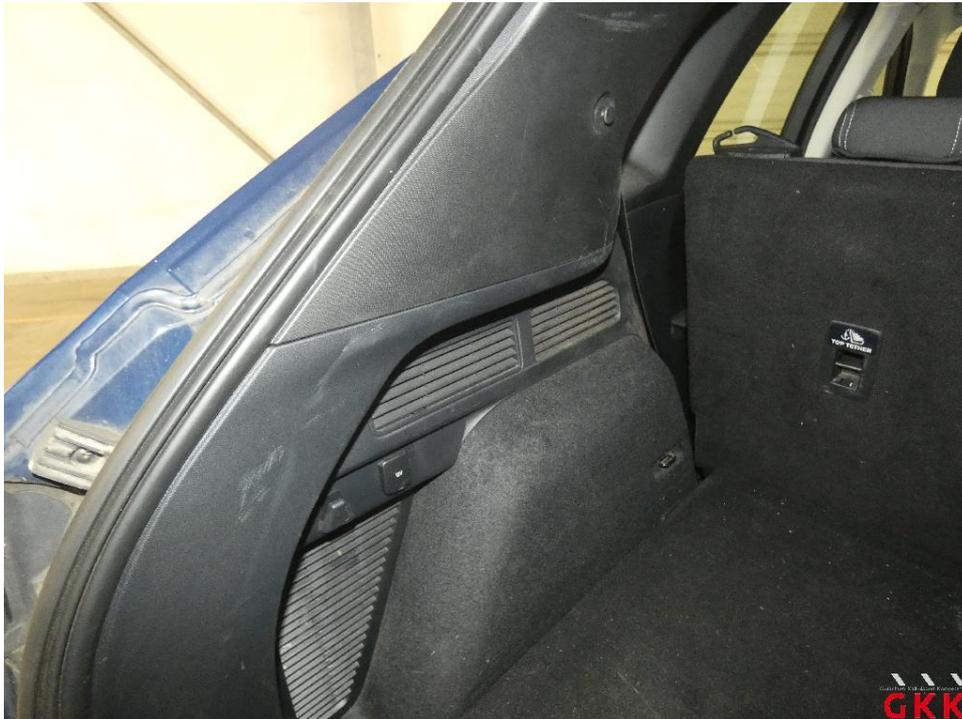
Bild 21 Fahrzeug, innen, verkratzt und verschmutzt, aufbereiten

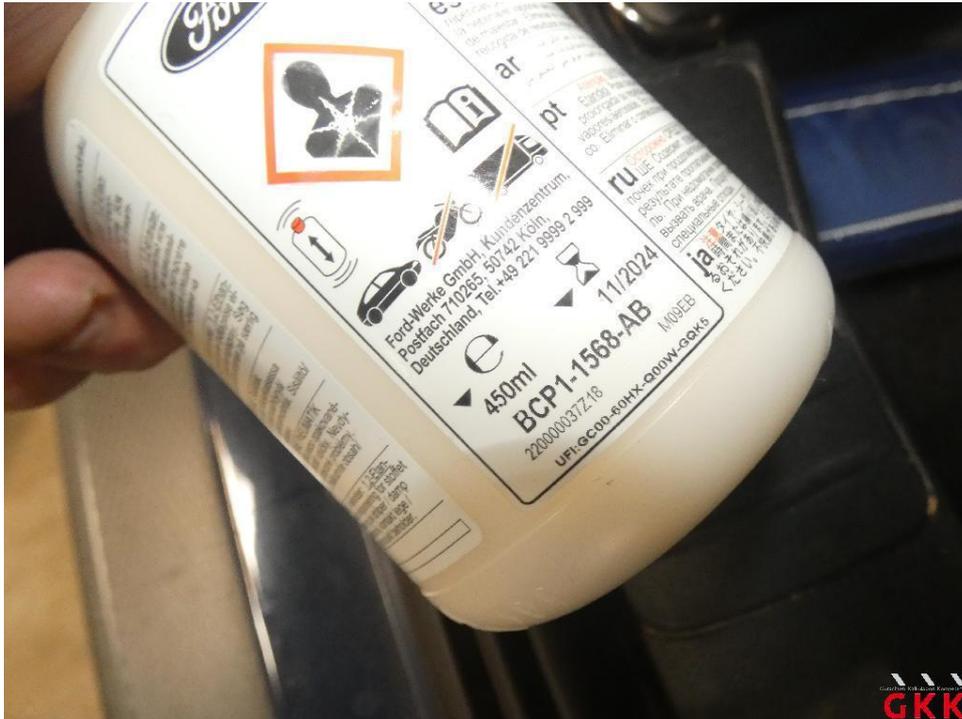
Bild 23 Reifenreparaturset, Füllflasche, MHD überschritten, ersetzen

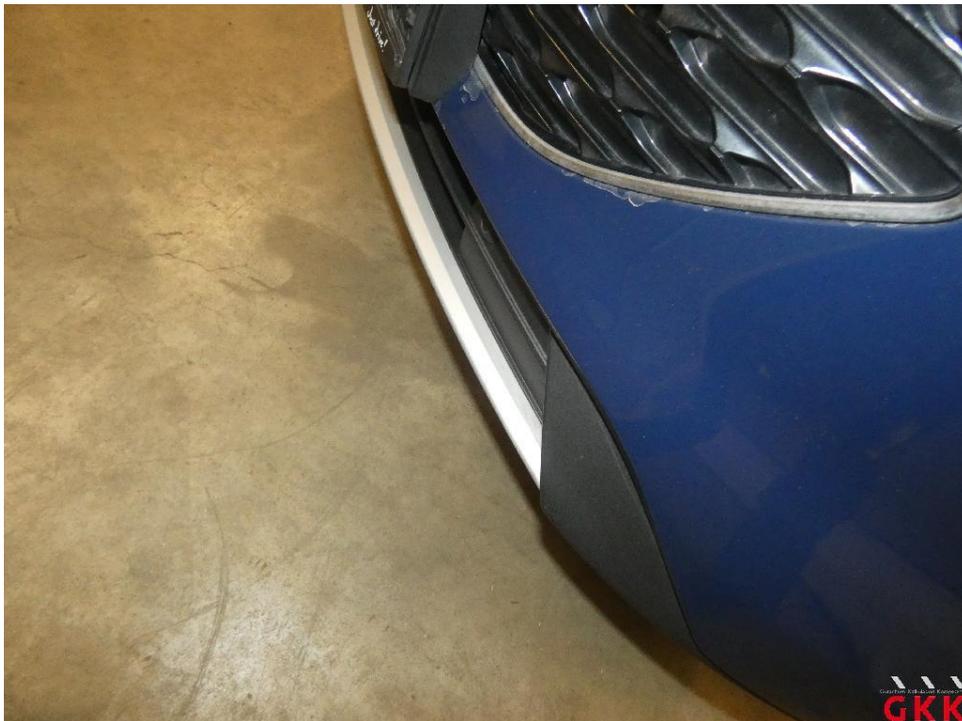
Wertbeeinflussende Faktoren		
Front (Angaben ohne MwSt.)	Reparaturkosten	MW
Stoßfänger vorne Verkleidung -lackiert-, Lackierung abgeplatzt, lackieren (Bild 24, Bild 25, Bild 26)	1095,98 €	602,79 €
Motorhaube, Steinschlag, lackieren (Bild 27, Bild 28, Bild 29)	623,92 €	343,16 €
Seite links (Angaben ohne MwSt.)	Reparaturkosten	MW
Tür hinten links, verkratzt, lackieren (Bild 30, Bild 31, Bild 32)	469,62 €	258,29 €
Seite rechts (Angaben ohne MwSt.)	Reparaturkosten	MW
Tür hinten rechts, beschädigt, instand setzen - lackieren (Bild 35, Bild 36)	549,37 €	338,05 €
Heck (Angaben ohne MwSt.)	Reparaturkosten	MW
Rückleuchte rechts außen, undicht, ersetzen (Bild 33, Bild 34)	487,94 €	487,94 €
Interieur (Angaben ohne MwSt.)	Reparaturkosten	MW
Laderaum Abdeckung, fehlt, ersetzen (Bild 16, Bild 17, Bild 18)	302,57 €	302,57 €
Technik (Angaben ohne MwSt.)	Reparaturkosten	MW
Abgassystem Additiv AdBlue, Servicehinweis, auffüllen (Bild 22)	20,00 €	20,00 €

Bild 24 Stoßfänger vorne, Verkleidung -lackiert-, Lackierung abgeplatzt, lackieren

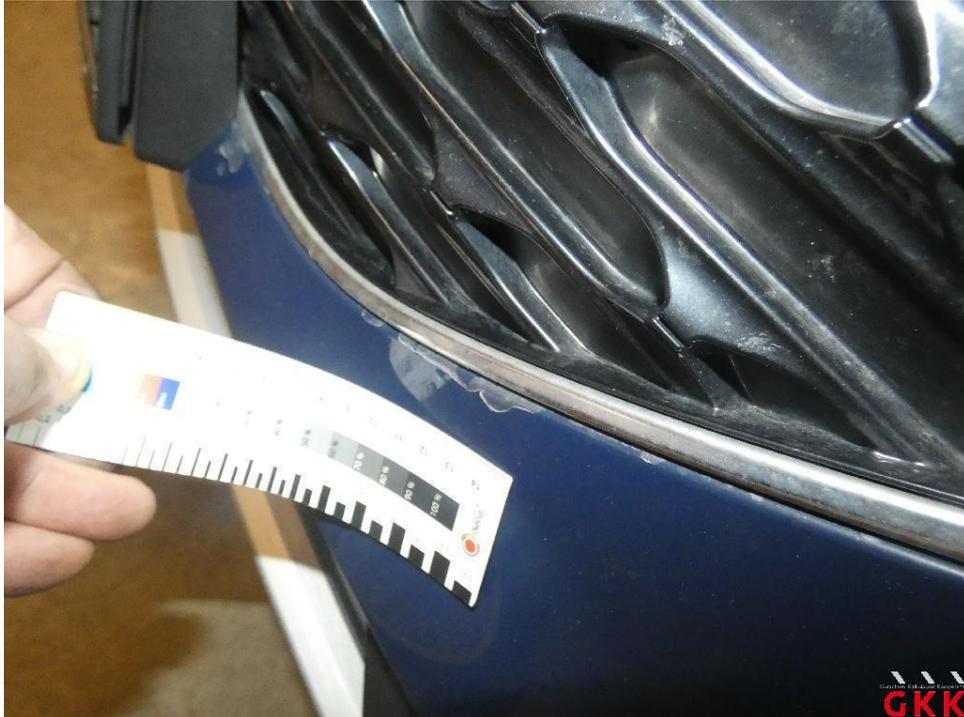
Bild 25 Stoßfänger vorne, Verkleidung -lackiert-, Lackierung abgeplatzt, lackieren

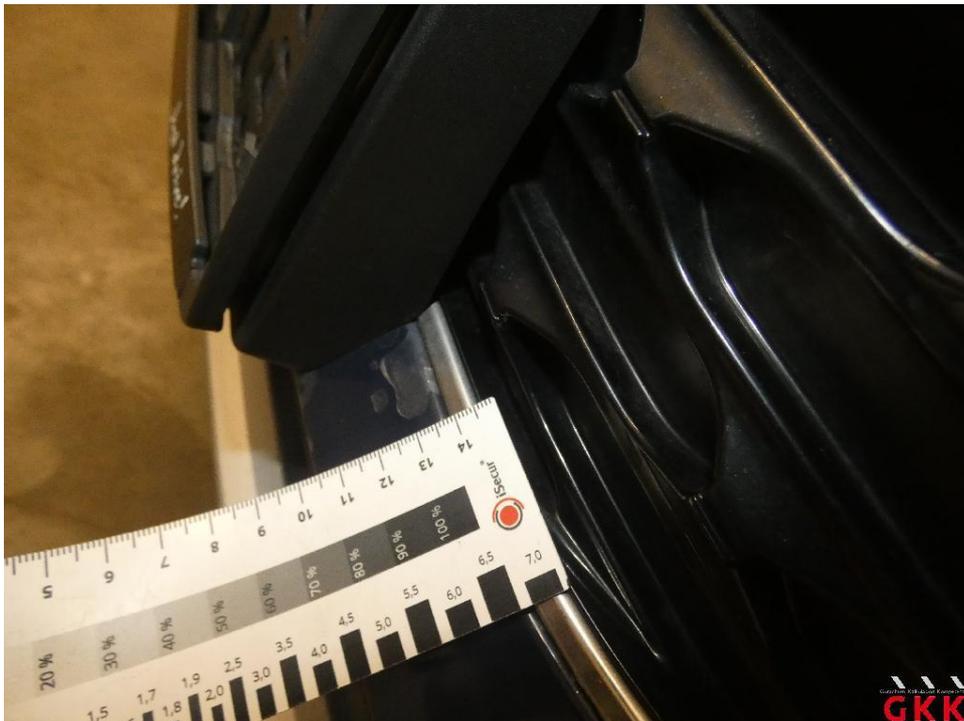
Bild 26 Stoßfänger vorne, Verkleidung -lackiert-, Lackierung abgeplatzt, lackieren

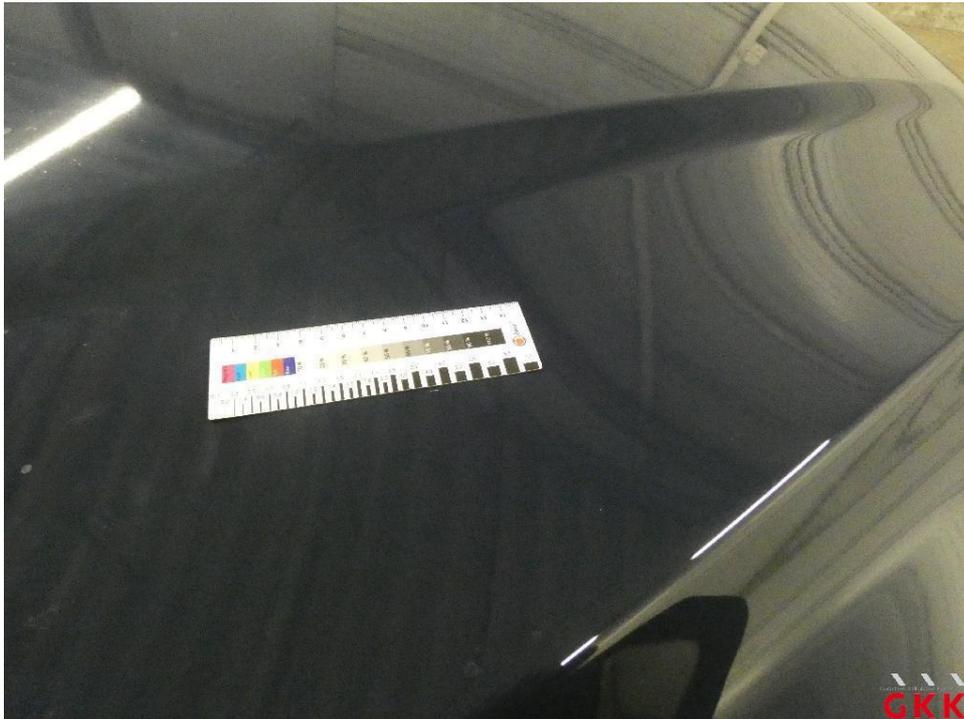
Bild 27 Motorhaube, Steinschlag, lackieren

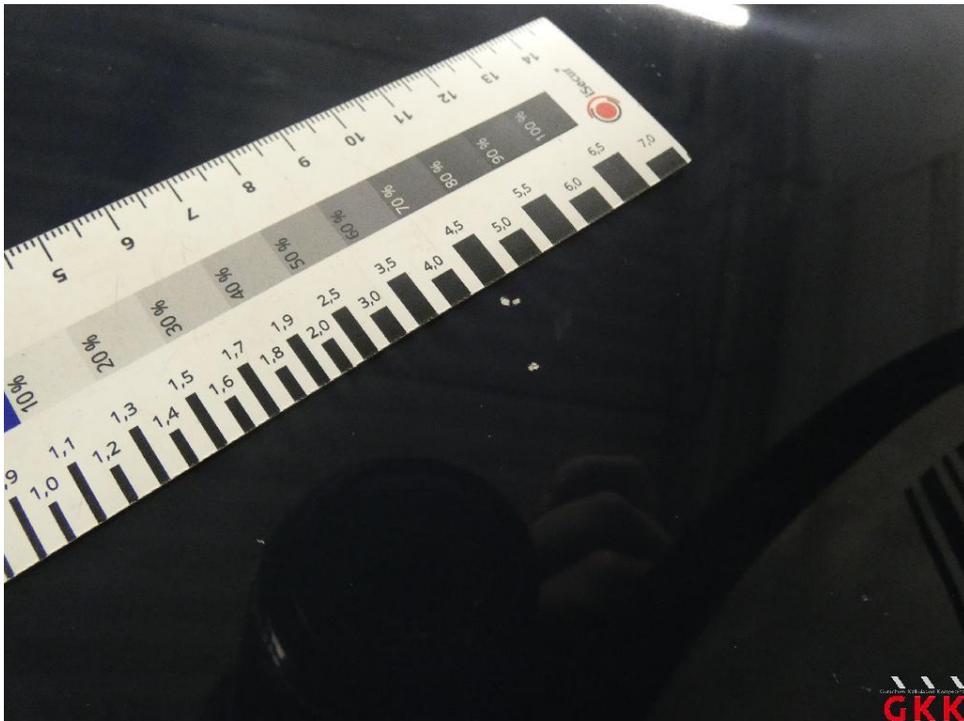
Bild 28 Motorhaube, Steinschlag, lackieren

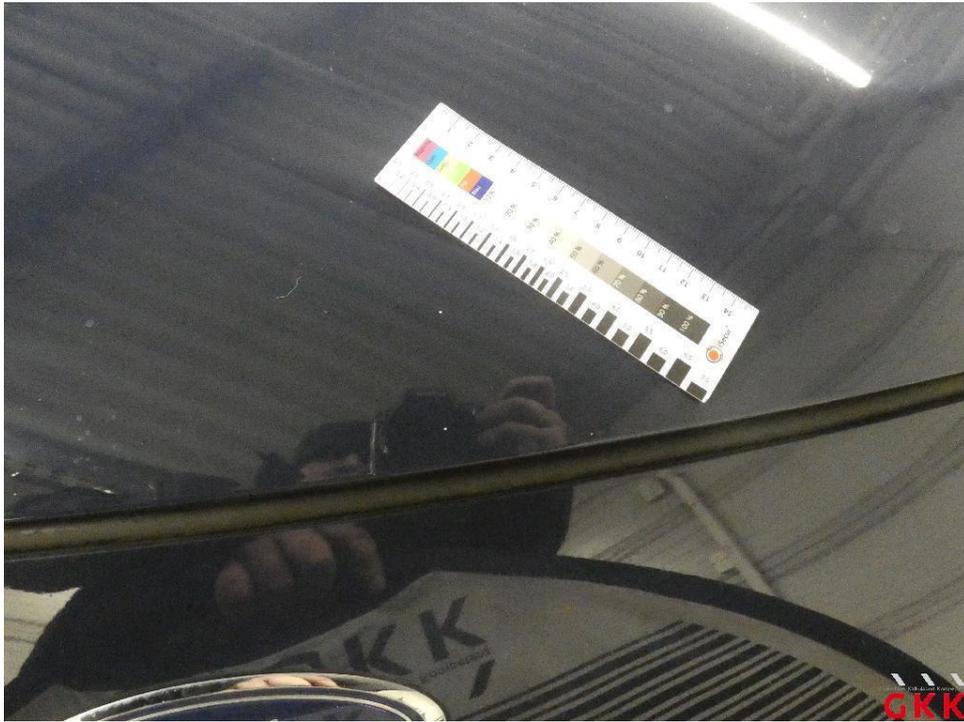
Bild 29 Motorhaube, Steinschlag, lackieren

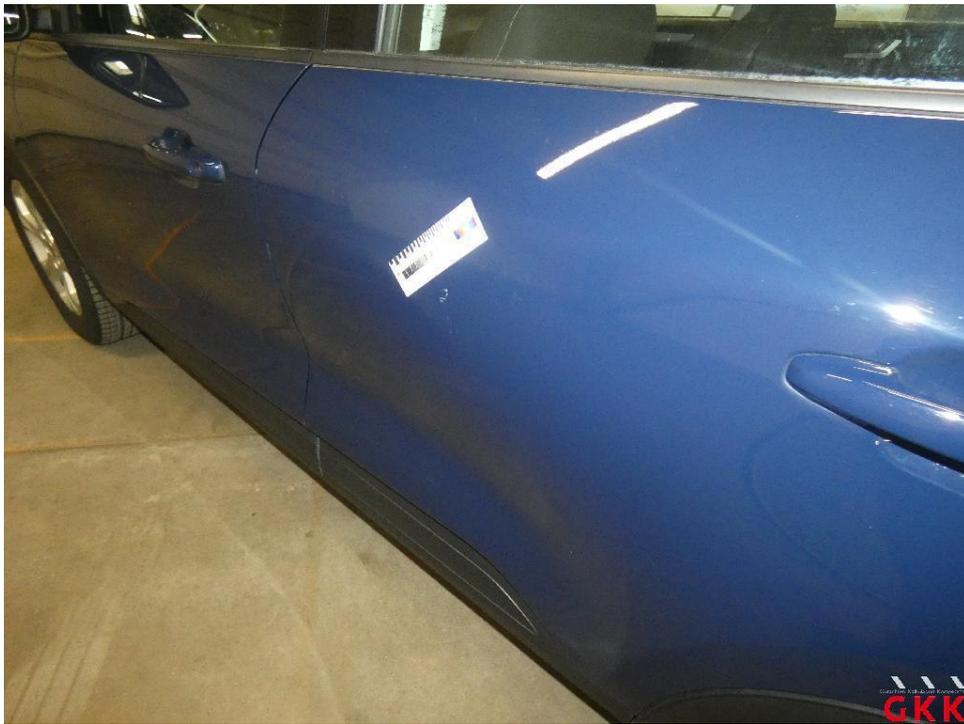
Bild 30 Tür hinten links, verkratzt, lackieren

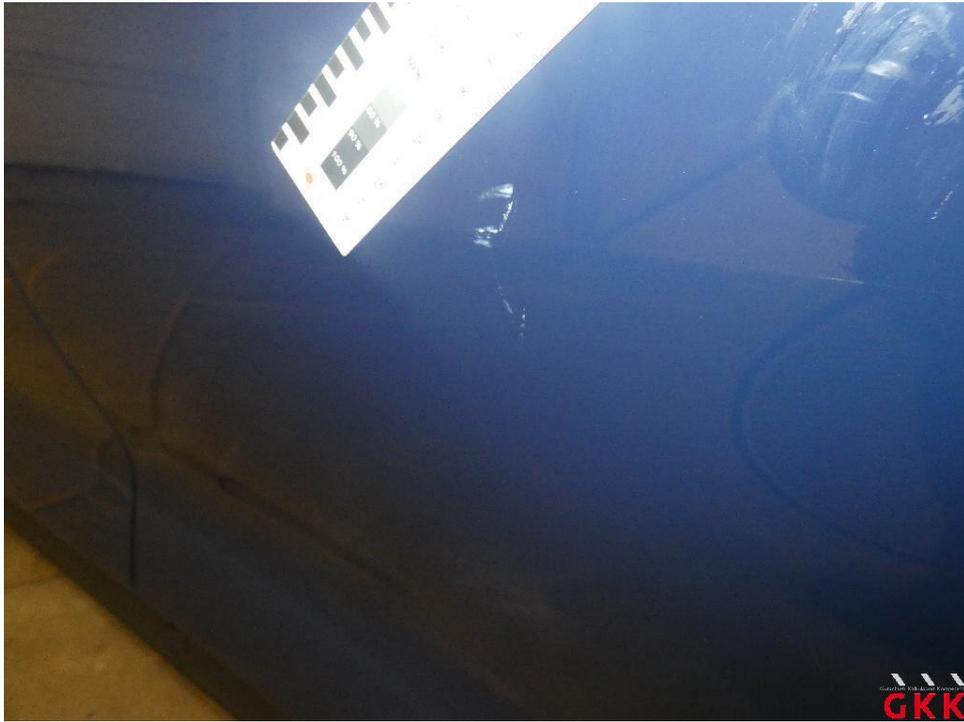
Bild 31 Tür hinten links, verkratzt, lackieren

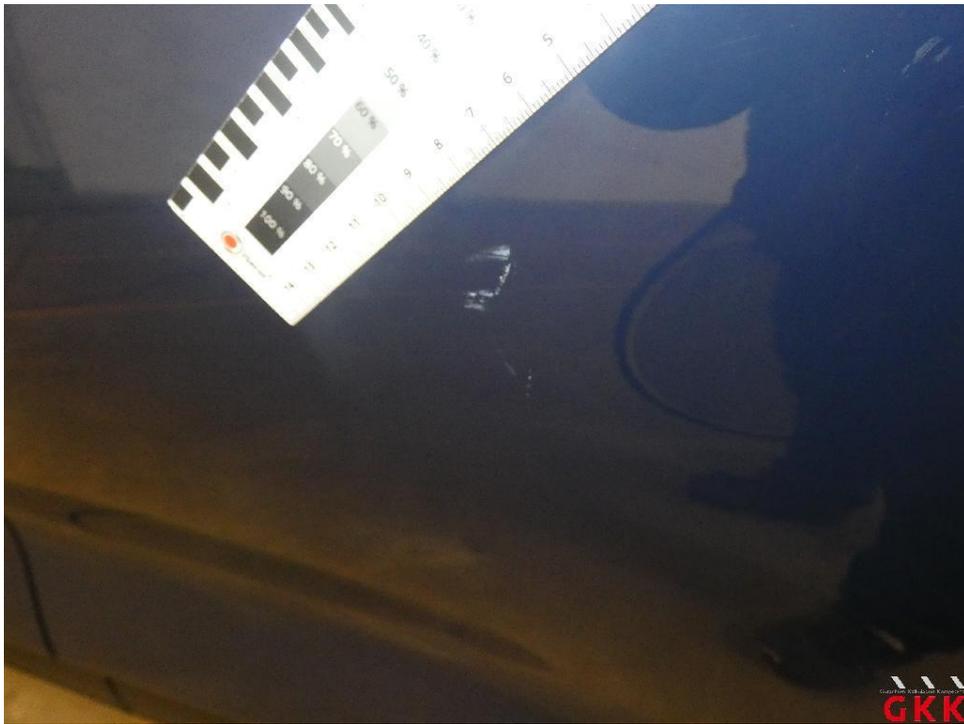
Bild 32 Tür hinten links, verkratzt, lackieren

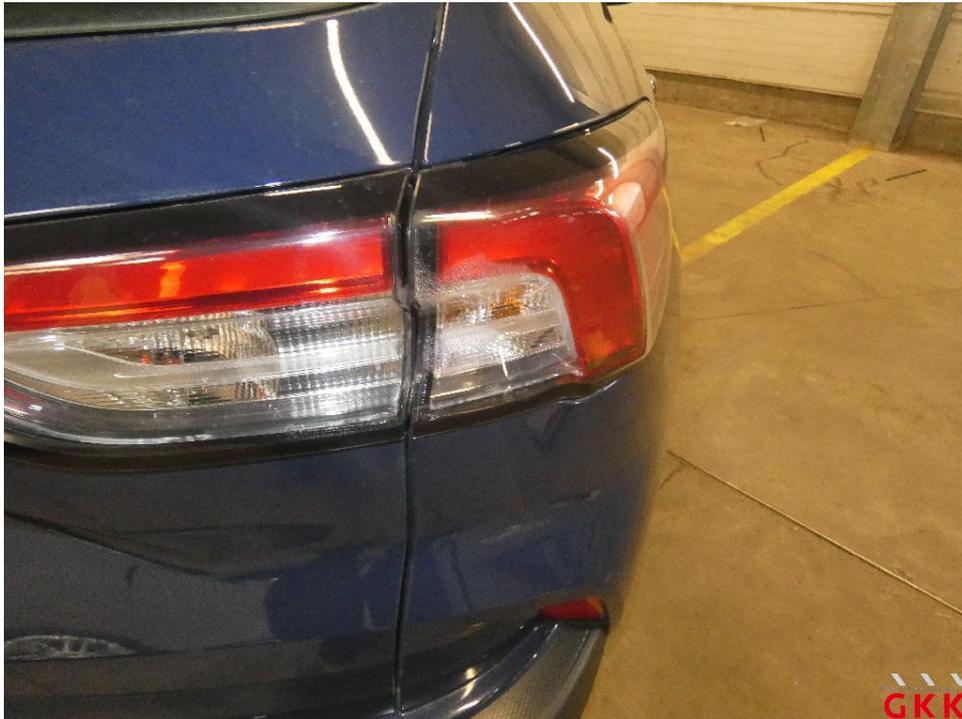
Bild 33 Rückleuchte rechts, außen, undicht, ersetzen

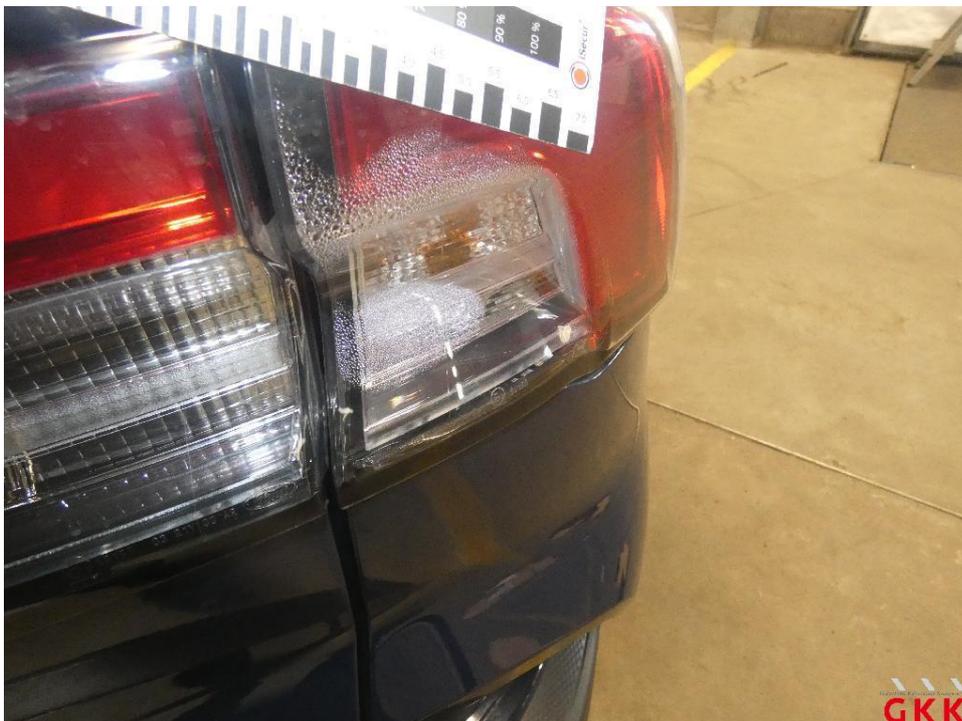
Bild 34 Rückleuchte rechts, außen, undicht, ersetzen

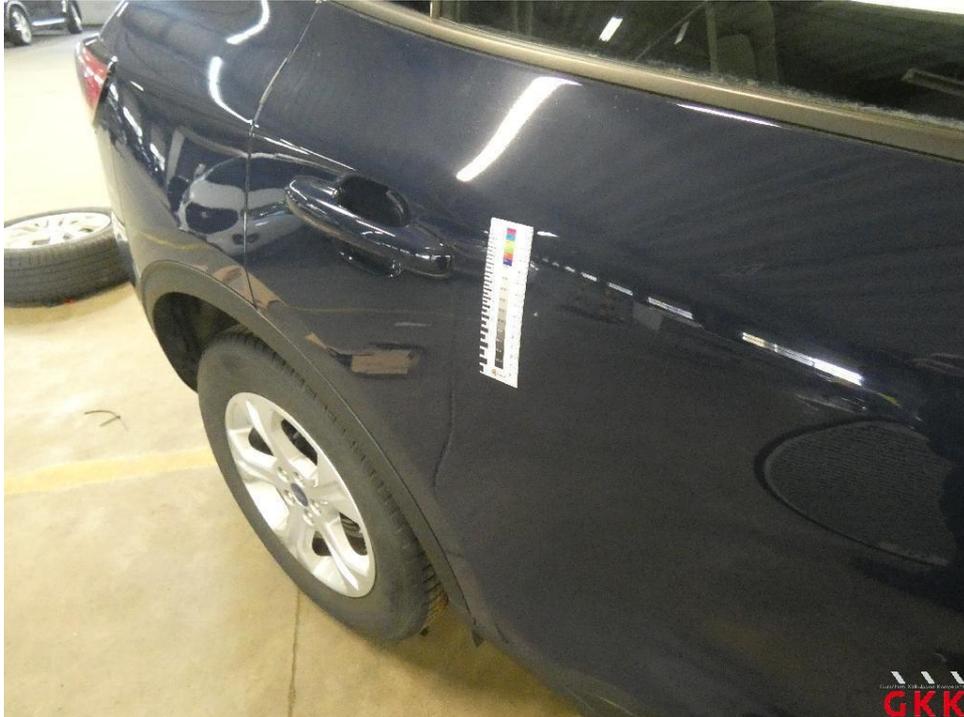
Bild 35 Tür hinten rechts, beschädigt, instand setzen - lackieren

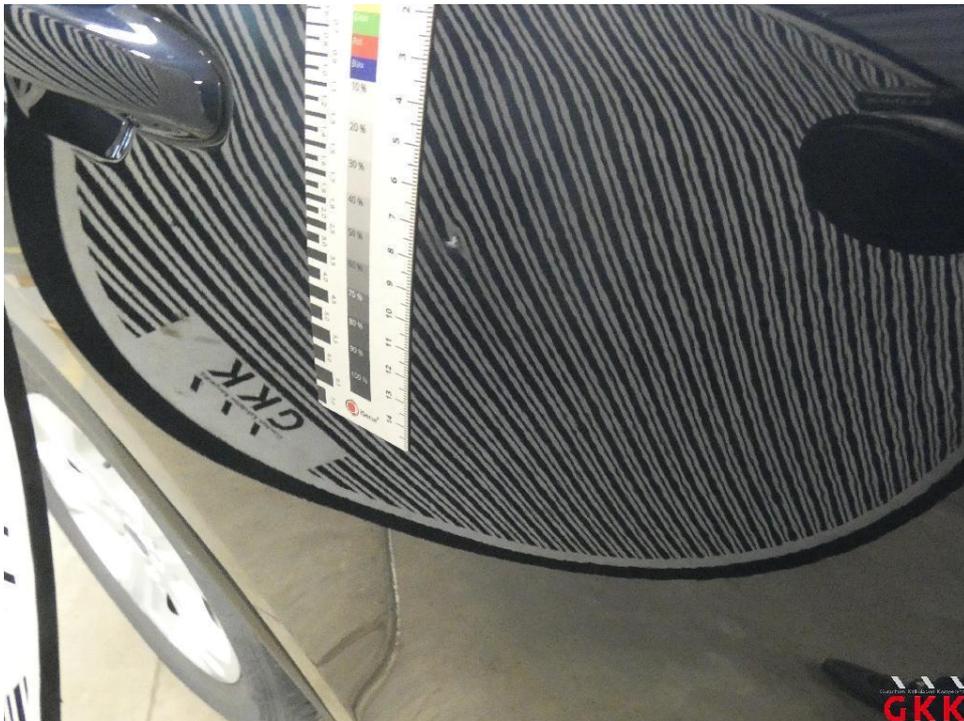
Bild 36 Tür hinten rechts, beschädigt, instand setzen - lackieren

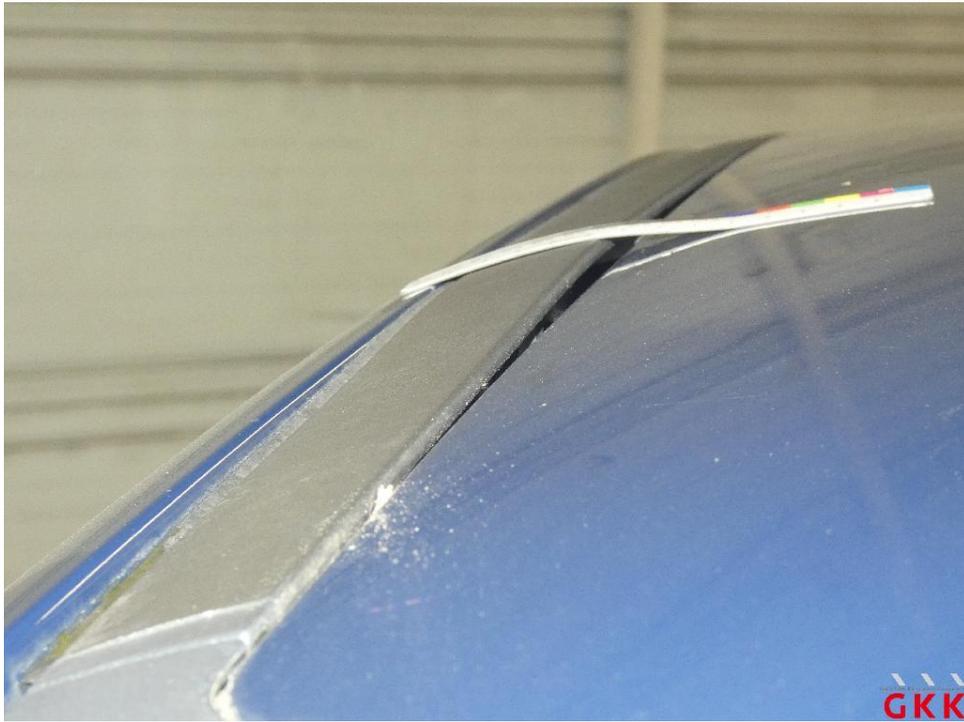
Bild 37 Fahrzeug, Hagelschaden, kalt drücken

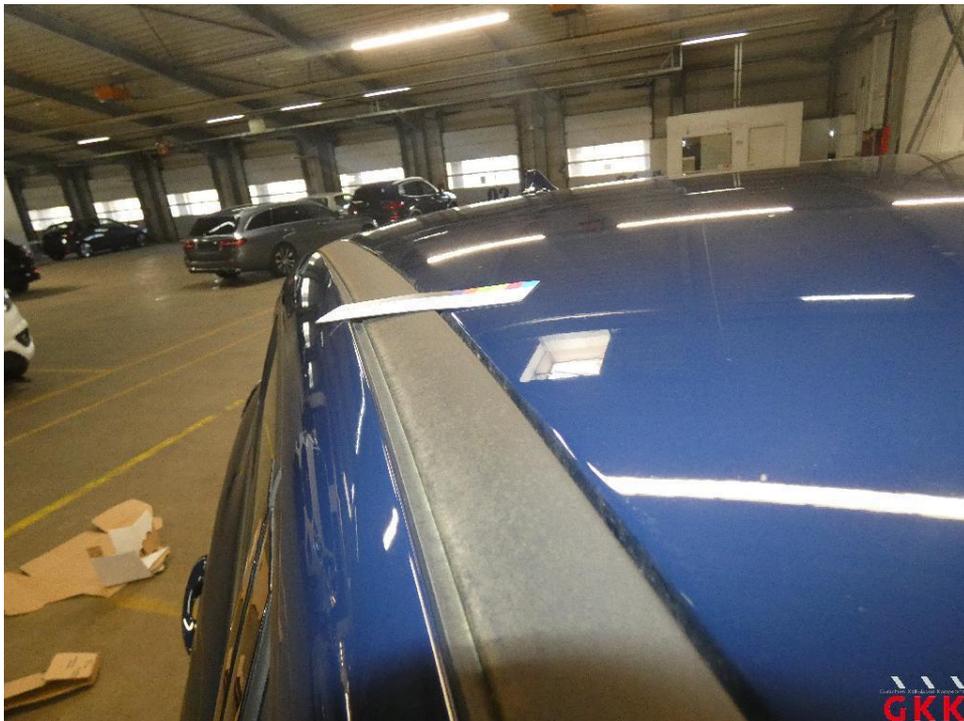
Bild 38 Fahrzeug, Hagelschaden, kalt drücken

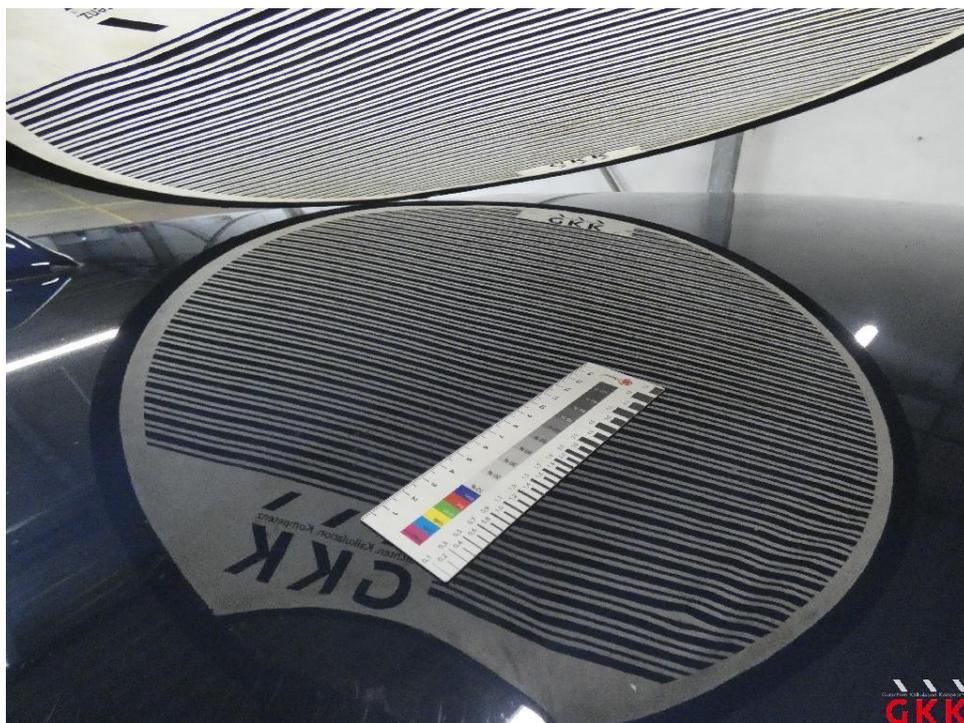
Bild 39 Fahrzeug, Hagelschaden, kalt drücken

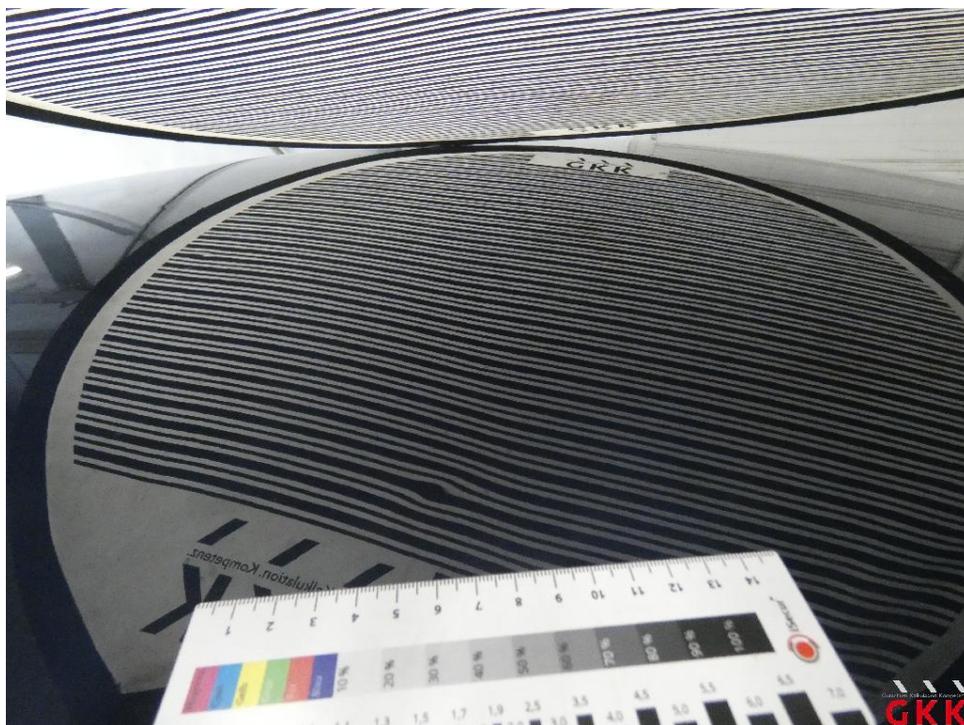
Bild 40 Fahrzeug, Hagelschaden, kalt drücken

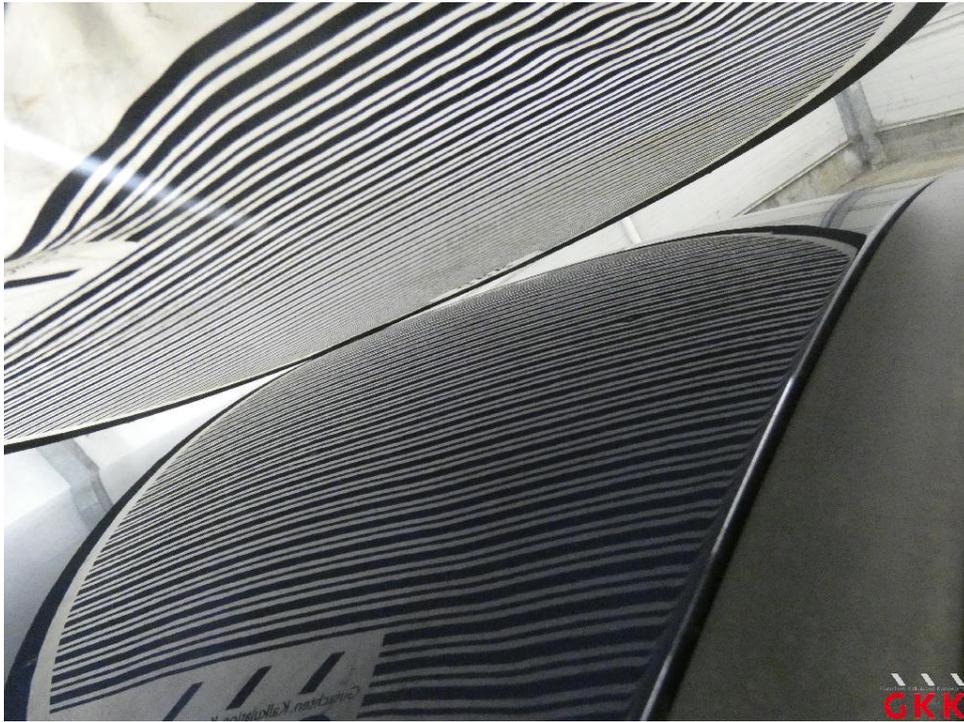
Bild 41 Fahrzeug, Hagelschaden, kalt drücken
