Halter		Besichtigungszustand	Ausreichend
Kennzeichen		Laufleistung (abgelesen)	163.042 km
Hersteller	Audi	Restlauf bis Service	9 Tag(e)
Typ/Modell	A5 40 TFSI S tronic Sportback Schräghecklimousine5-türig	HU	
Fahrgestellnummer	WAUZZZF52MA024401	Leistung / Hubraum	/ 1.984 ccm
Erstzulassung	22.01.2021	Polster/Farbe	Stoff / Schwarz
Letzte Wartung		Lackierung	Schwarz
Kraftstoffart	Benzin	Getriebe

Zustandsbericht

TÜV SÜD Auto Plus GmbH
Gutenbergstr. 13
70771 Leinfelden-Echterdingen

Besichtigungsdatum: 25.03.2025
Protokollnummer: 39047041

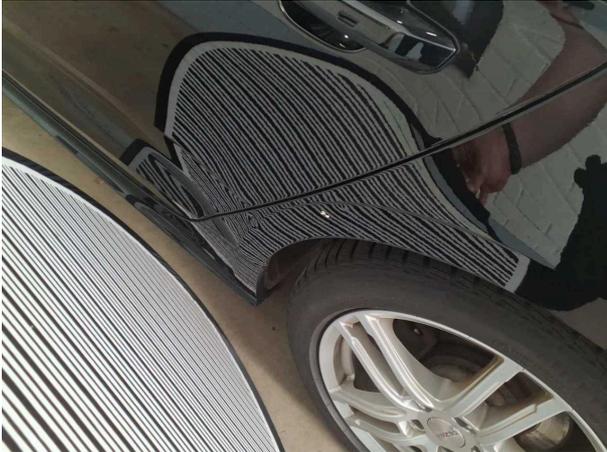
Beschädigung #1: Seitenwand links: Seitenwand - Delle(n) - sanft instandsetzen

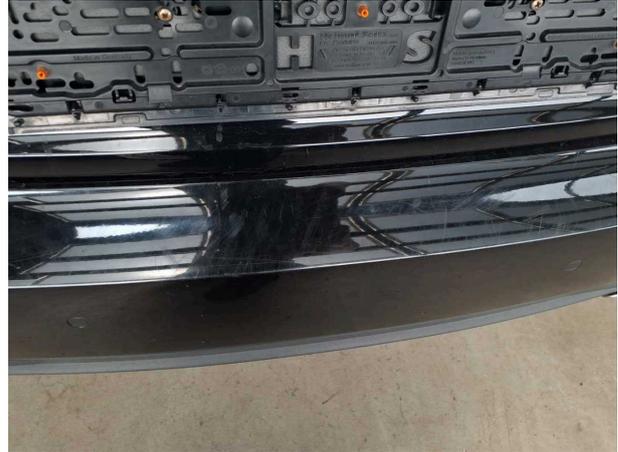
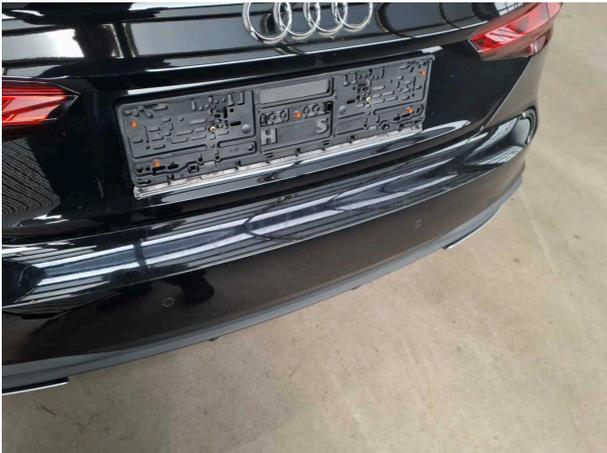
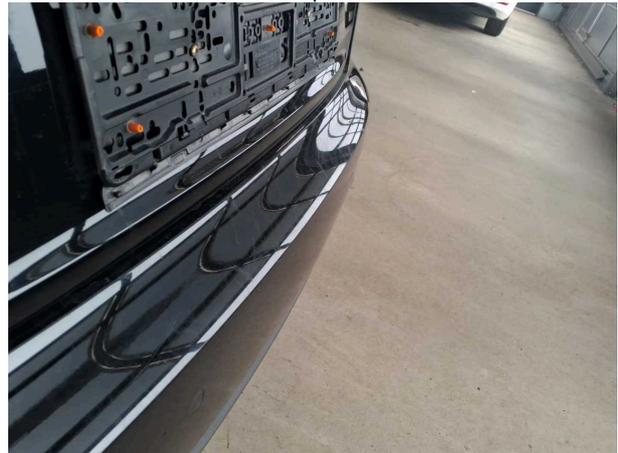
Beschädigung #2: Stossfänger hinten: Stossfänger hinten - verkratzt / verschürft - Smart Repair

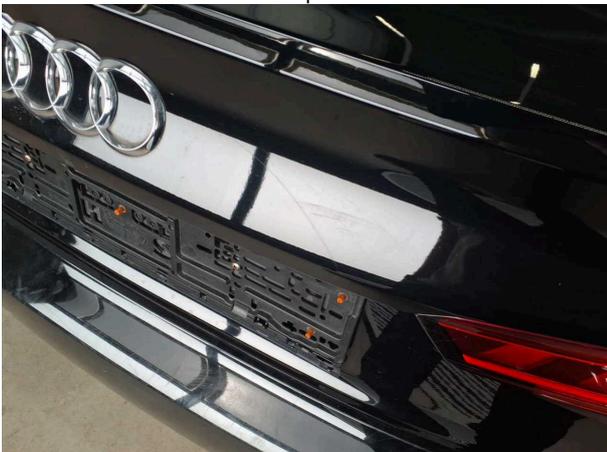
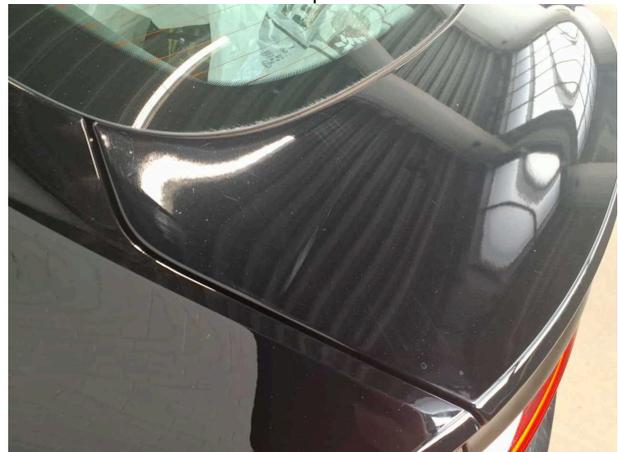
Beschädigung #3: Heckklappe/-tür: Heckklappe - verkratzt / verschürft - Smart Repair

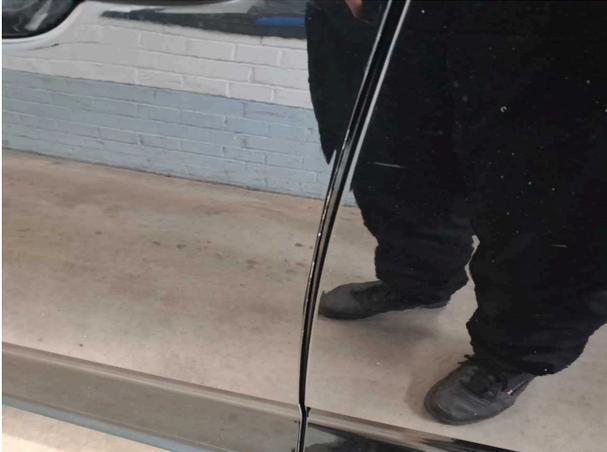
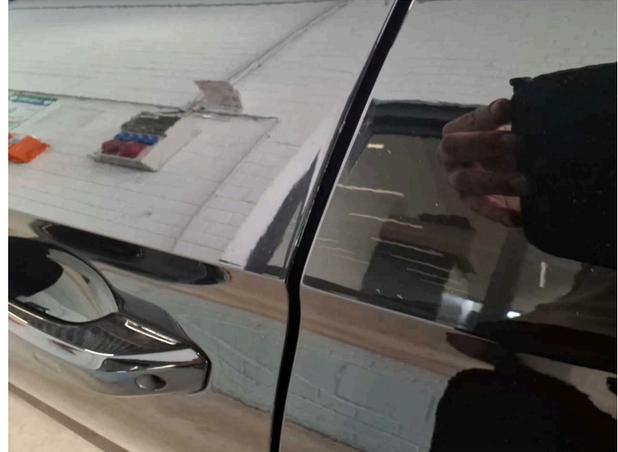
Beschädigung #4: Tür vorn links: Türkante - verkratzt / verschürft...
Smart Repair

Beschädigung #4: Tür vorn links: Türkante - verkratzt /
verschürft - Smart Repair

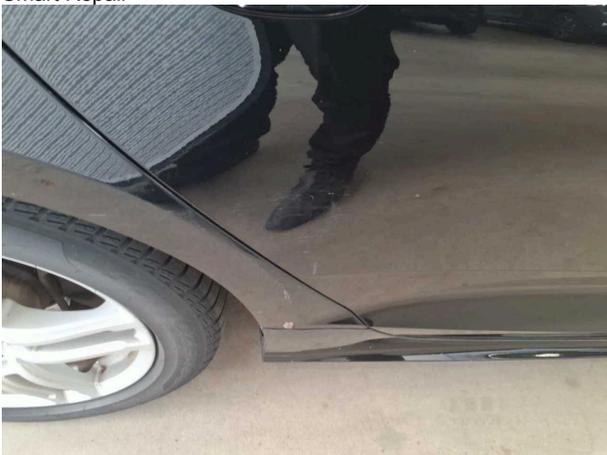
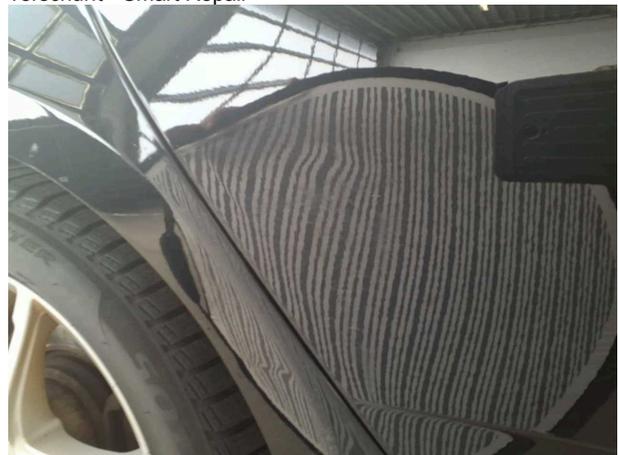
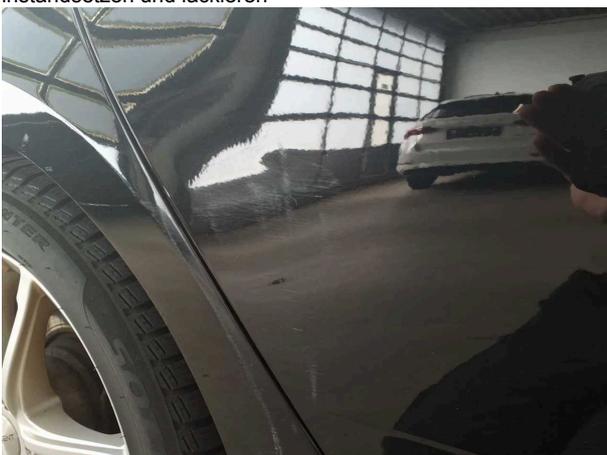
Beschädigung #5: Tür hinten rechts: Tür - verkratzt / verschürft -
instandsetzen und lackieren

Beschädigung #5: Tür hinten rechts: Tür - verkratzt / versch...
- instandsetzen und lackieren

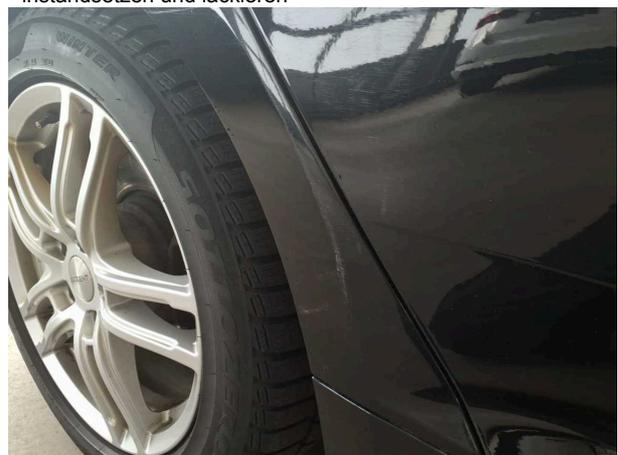
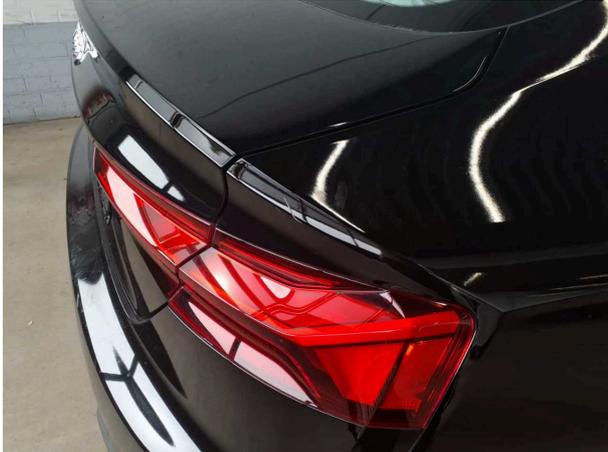
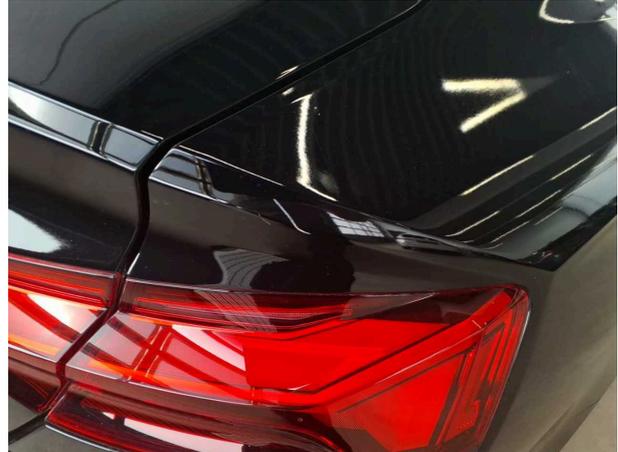
Beschädigung #6: Seitenwand rechts: Seitenwand - verkratzt...
verschürft - instandsetzen und lackieren

Beschädigung #6: Seitenwand rechts: Seitenwand - verkratzt / verschürft - instandsetzen und lackieren
