WBA6V710305T03597

Zustandsbericht

Lieu d'inspection
SAP SE
Dietmar-Hopp-Allee 16
69190 Walldorf

Date d'inspection: 5 févr. 2025
Numéro de protocole: 38278101
Date de livraison: 5 févr. 2025

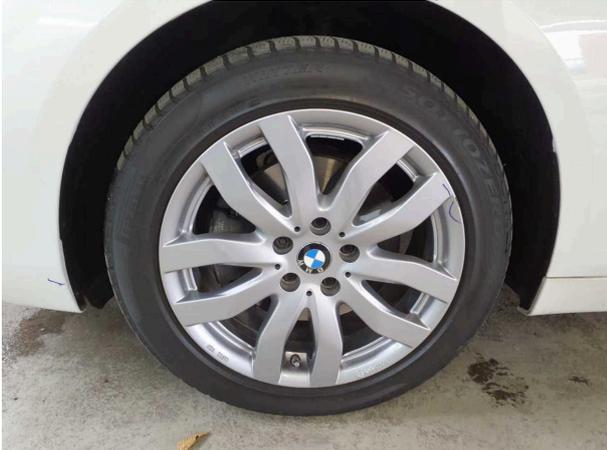
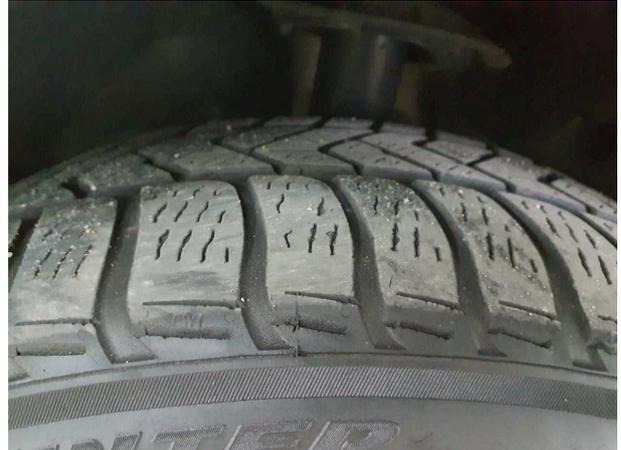
Domage #1: Roue / Pneumatiques: Pneumatique avant - Usé - Pas de moins-value

Domage #1: Roue / Pneumatiques: Pneumatique avant - U... - Pas de moins-value

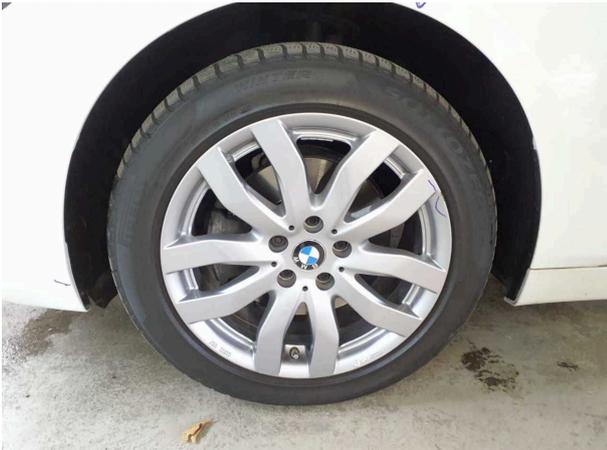
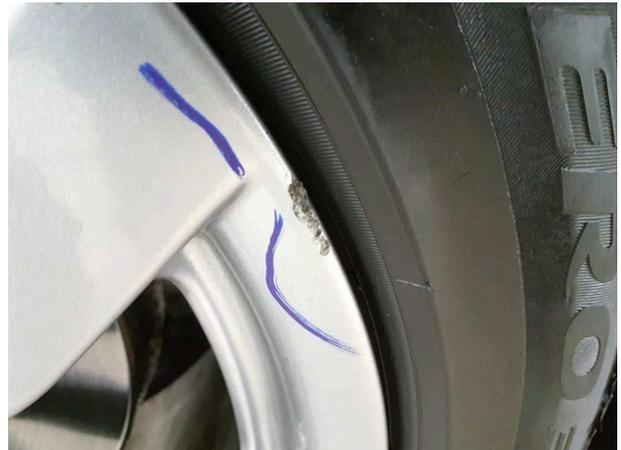
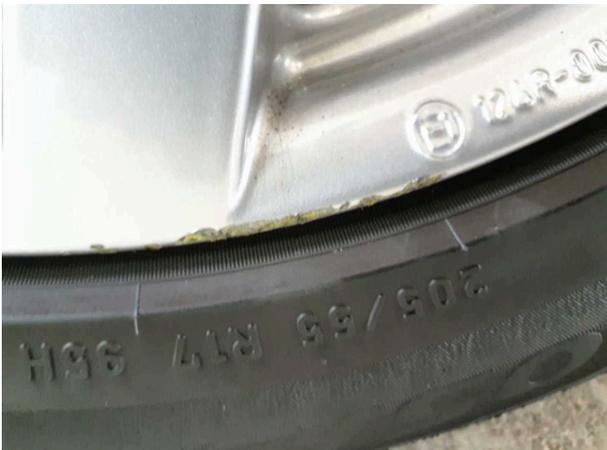
Domage #2: Roue / Pneumatiques: Jante alliage avant gauche - Erafilé - Pas de moins-value

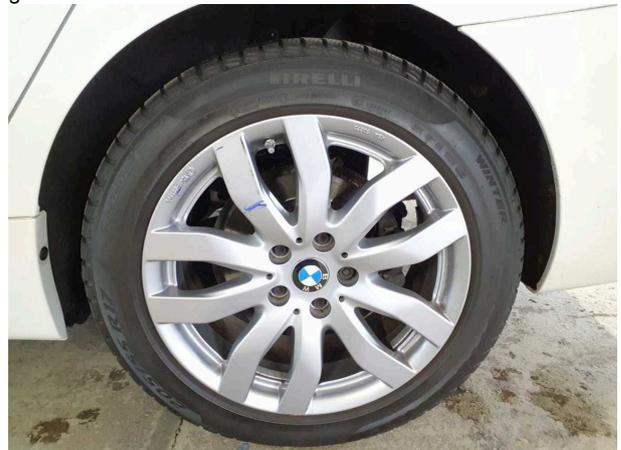
Domage #3: Roue / Pneumatiques: Jante alliage arrière gauche - Erafilé - Pas de moins-value

Domage #3: Roue / Pneumatiques: Jante alliage arrière gauche...
Eraflé - Pas de moins-value

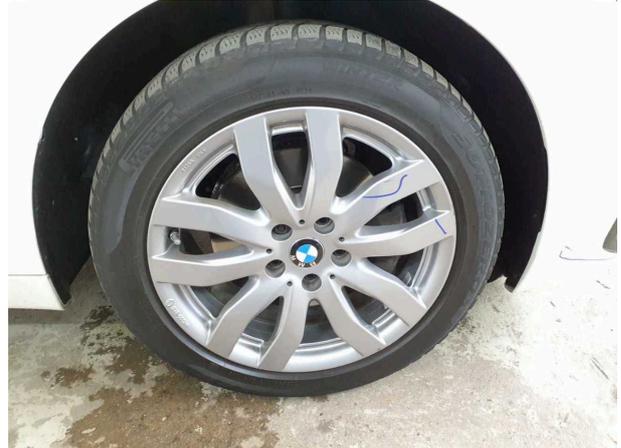
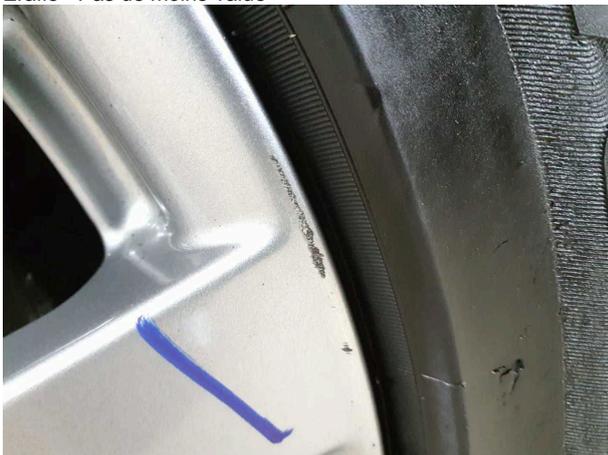
Domage #4: Roue / Pneumatiques: Jante alliage avant droit...
- Eraflé - Pas de moins-value

Domage #4: Roue / Pneumatiques: Jante alliage avant droite -
Eraflé - Pas de moins-value

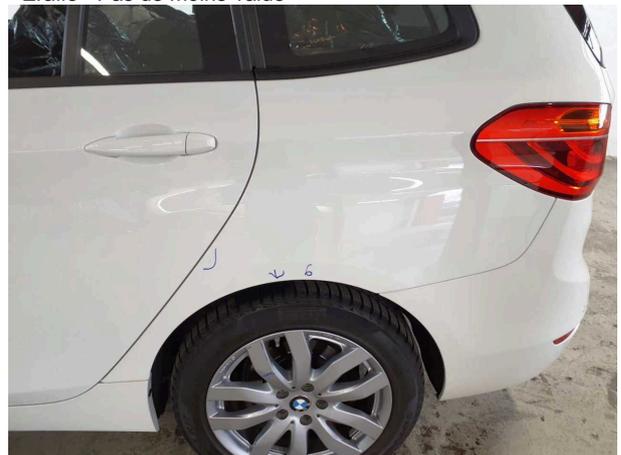
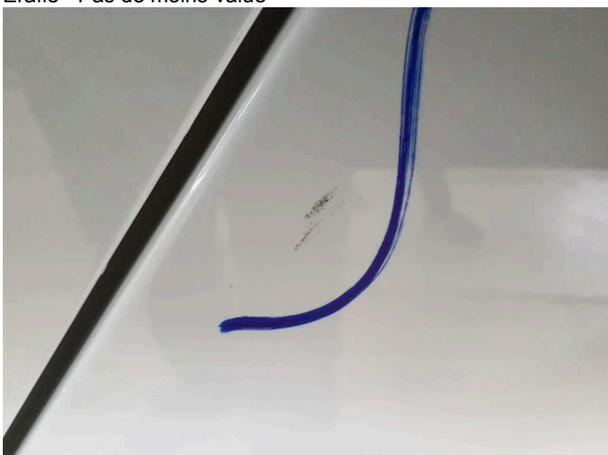
Domage #5: Panneau latéral arrière gauche: Paroi latérale -
Défaut de peinture - Revêtement/polissage

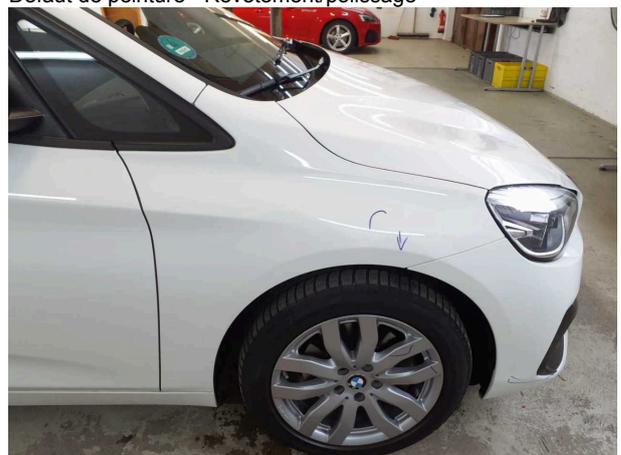
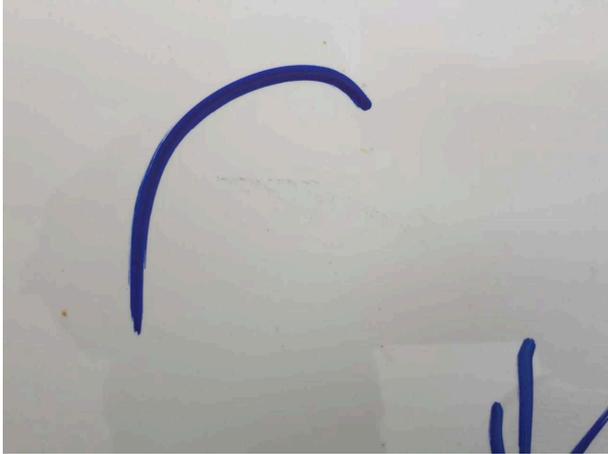
Domage #6: Garde-boue droit: Garde-boue droit - Défaut de
peinture - Revêtement/polissage

Domage #6: Garde-boue droit: Garde-boue droit - Défaut de peinture - Revêtement/polissage

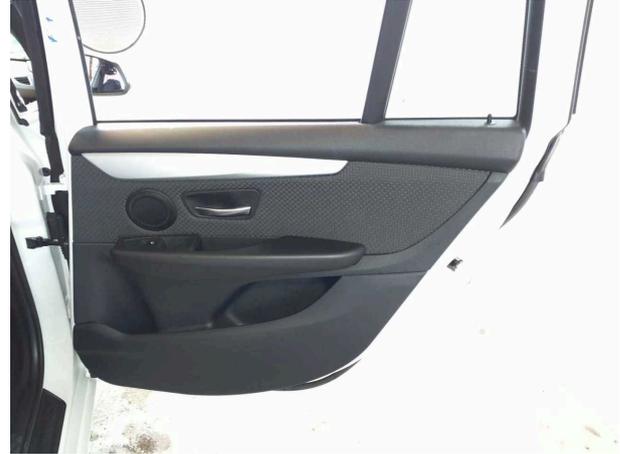
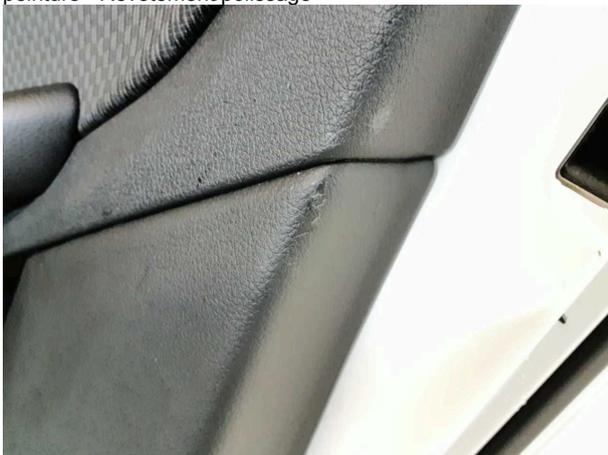
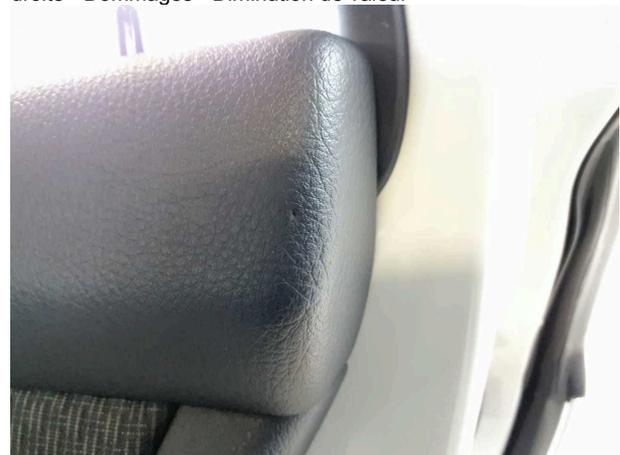
Domage #7: Habillages/Protections: Habillage porte arrière droite - Dommages - Diminution de valeur

Domage #7: Habillages/Protections: Habillage porte arrière dro...
- Dommages - Diminution de valeur

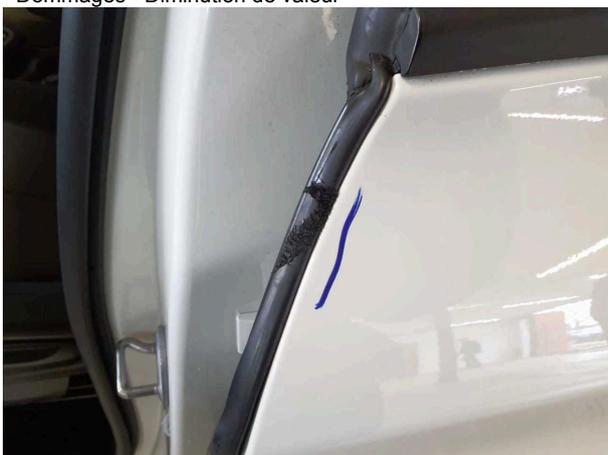
Domage #9: Porte ArG: Joint de porte - Dommages - Remplacer

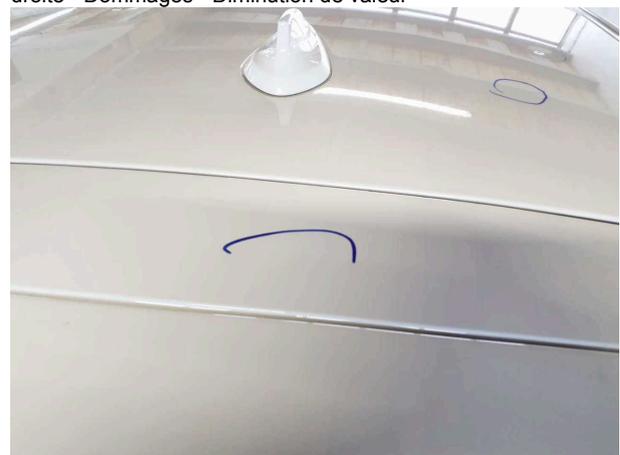
Domage #10: Hayon/Porte arrière: Couvercle de coffre - bosse(s) - Bon travail de réparation

Domage #10: Hayon/Porte arrière: Couvercle de coffre - bosse...
- Bon travail de réparation

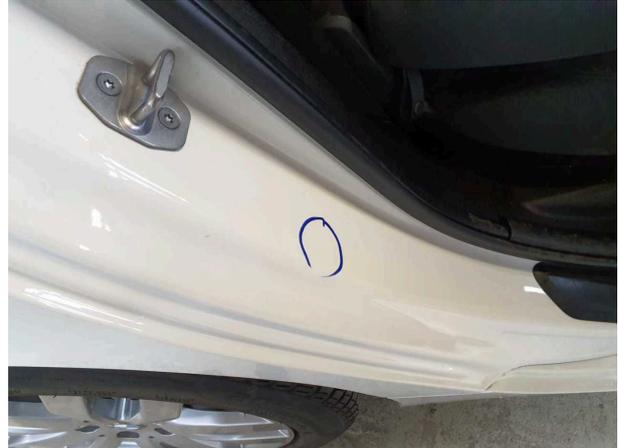
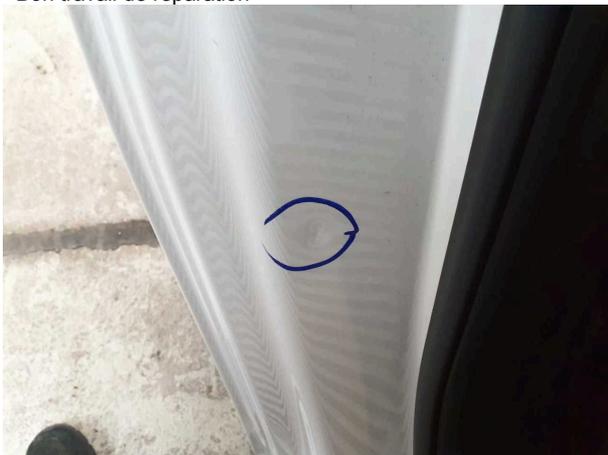
Domage #11: Panneau latéral arrière droit: Accès - bosse(s)...
Bon travail de réparation

Domage #11: Panneau latéral arrière droit: Accès - bosse(s) -
Bon travail de réparation

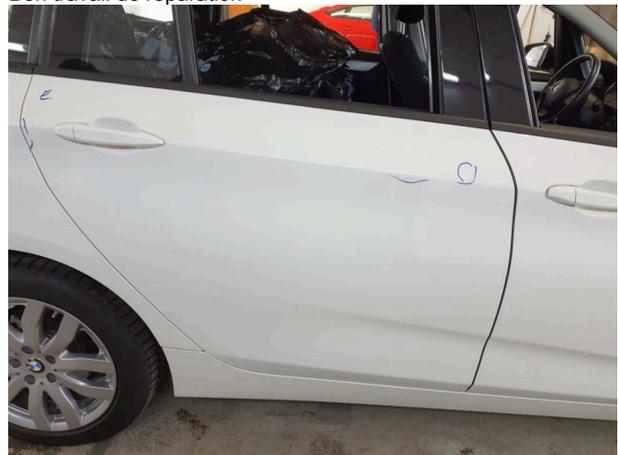
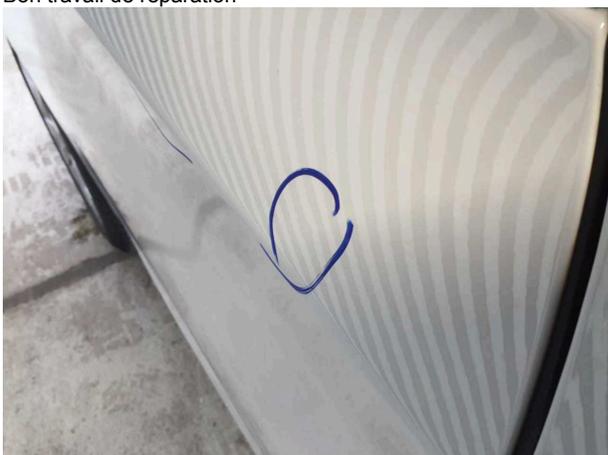
Domage #12: Porte ArD: Porte - bosse(s) - Bon travail de
réparation

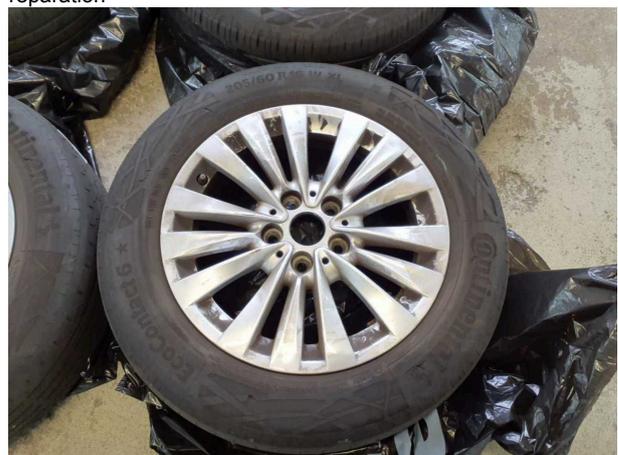
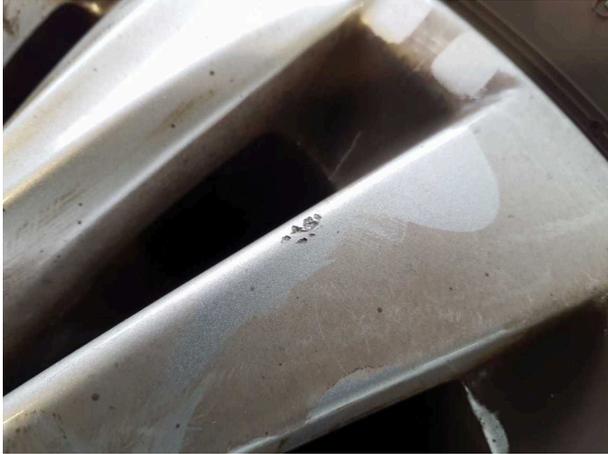
Domage #13: 2e Jeu de roues: 1 Jante alliage - Erafilé -
Diminution de valeur

Domage #13: 2e Jeu de roues: 1 Jante alliage - Erafilé - Diminution de valeur

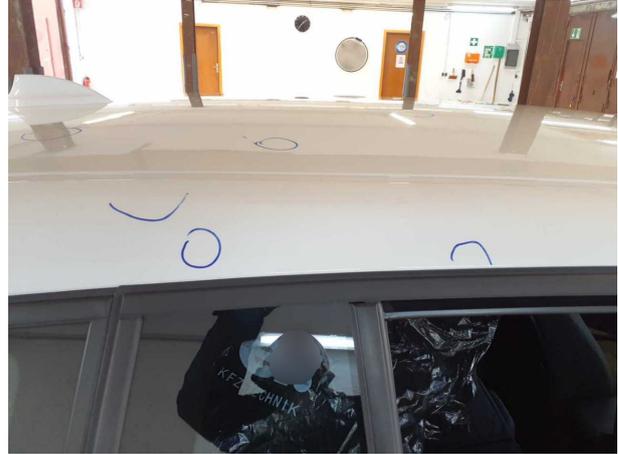
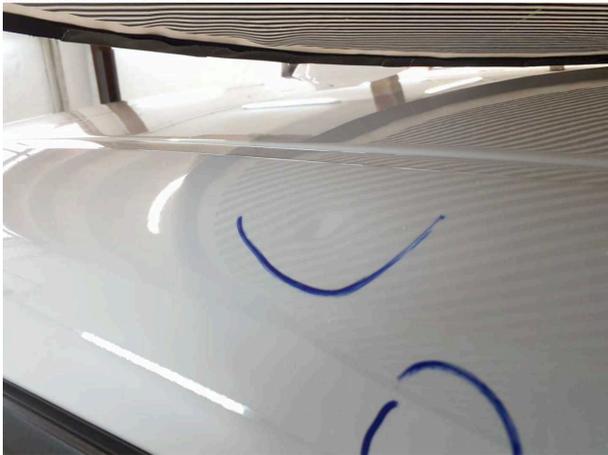
Domage #14: Toit: Rail de toit droit - bosse(s) - Bon travail ... réparation

Domage #14: Toit: Rail de toit droit - bosse(s) - Bon travail de réparation

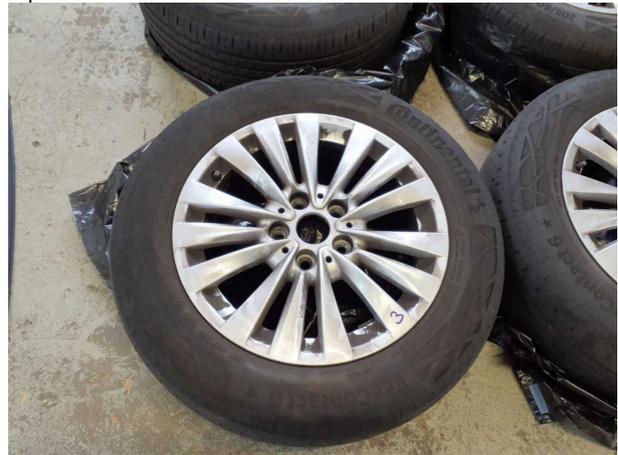
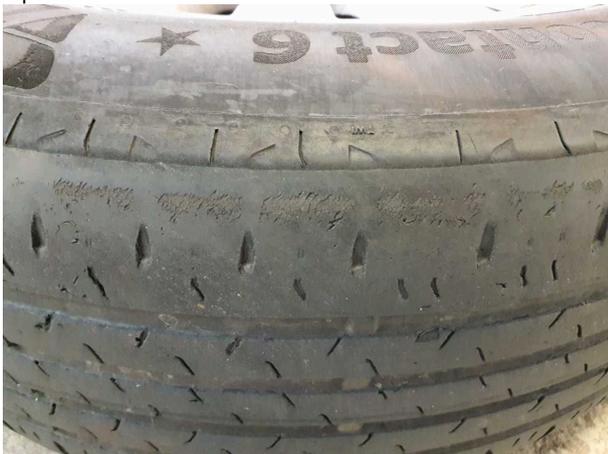
Essieu	Taille du pneu	Constructeur	Type de pneu	Profondeur du profil	Apte à la circulation	Homologation
1	205/60 R16 96W	Continental	Pneus été	3mm - 3mm	Non OK	
2	205/60 R16 96W	Continental	Pneus été	6mm - 6mm	OK

Domage #15: 2e Jeu de roues: 2 Pneus (Vorne) - Usé - Remplacer

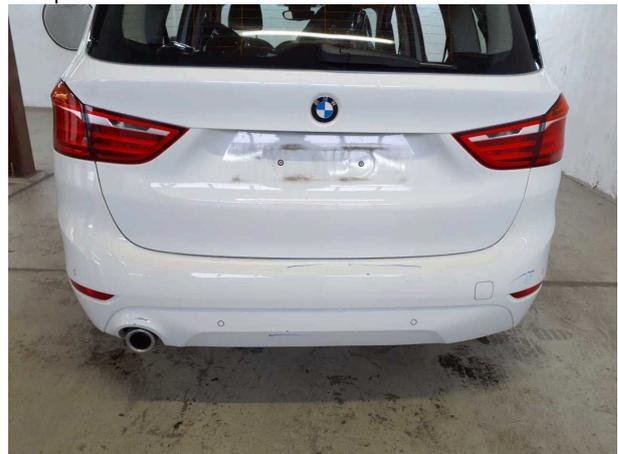
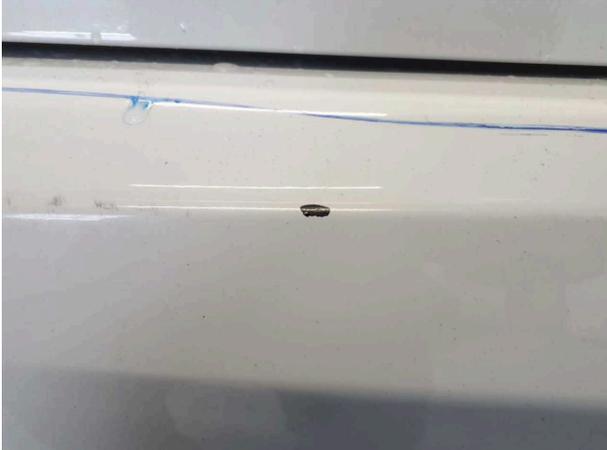
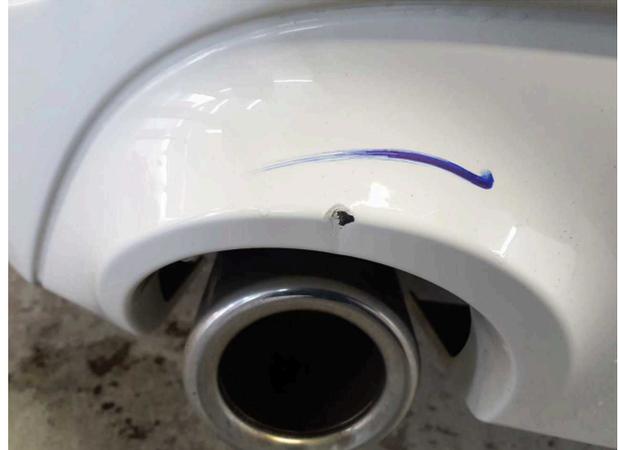
Domage #16: Pare-chocs arrière: Pare-chocs arrière - Erafilé - Réparer et repeindre

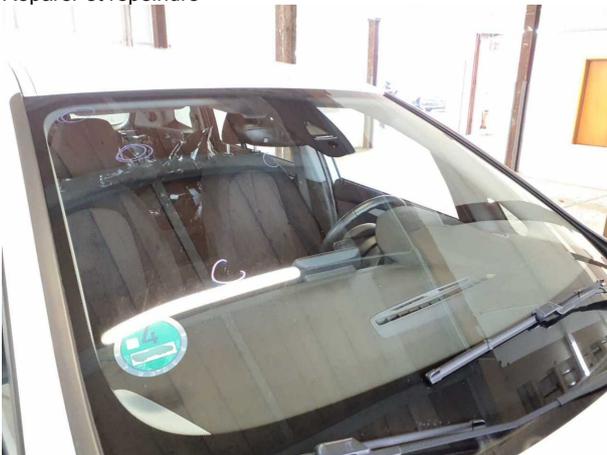
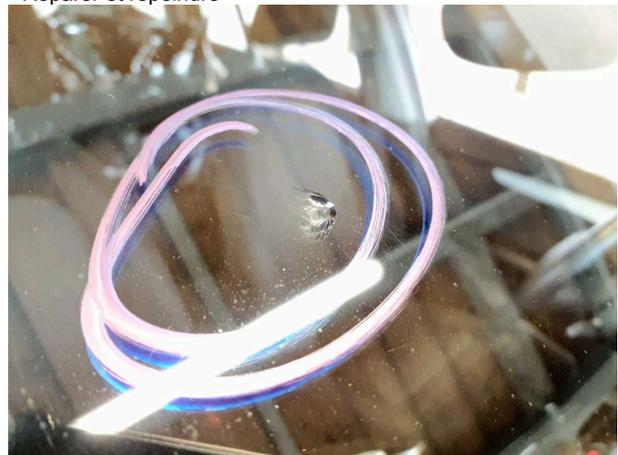
Domage #17: Vitrage: Pare-brise - Dommage causé par des cailloux - Remplacer

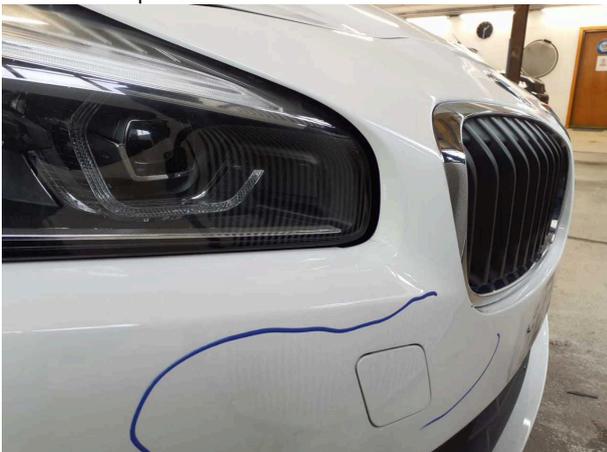
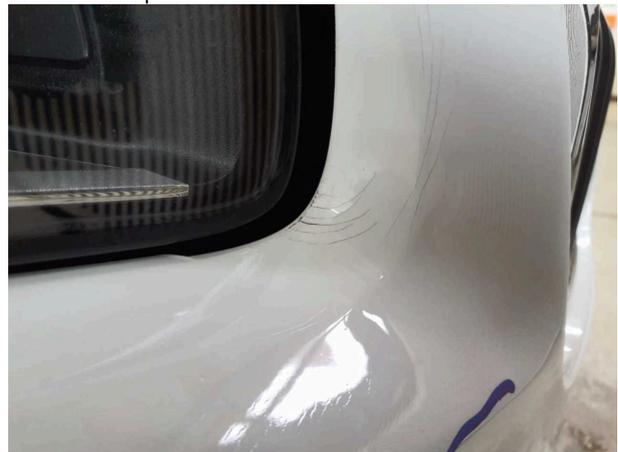
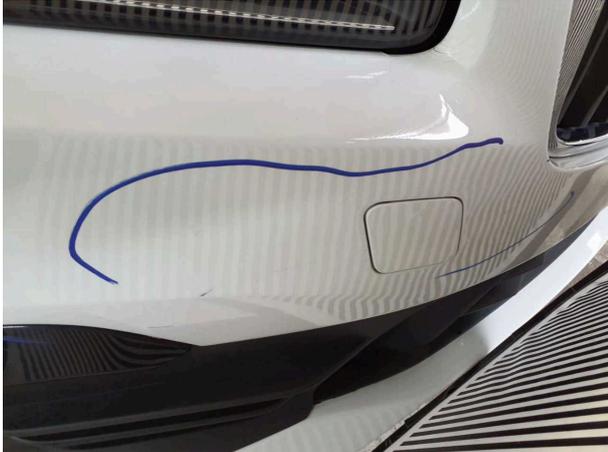
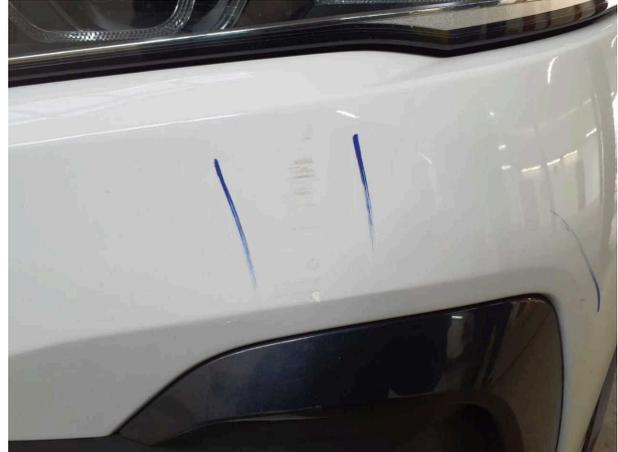
Domage #18: Pare-chocs avant: Pare-chocs avant - Déformé - Remplacer

Domage #18: Pare-chocs avant: Pare-chocs avant - Défor... - Remplacer

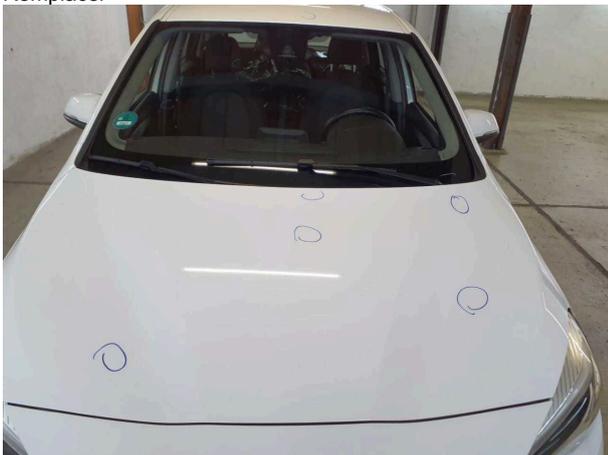
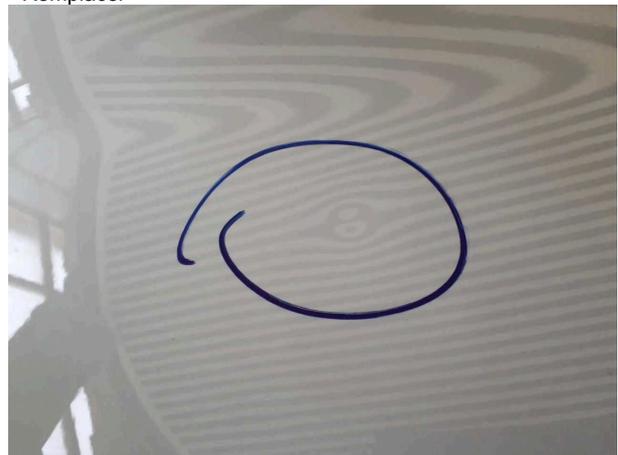
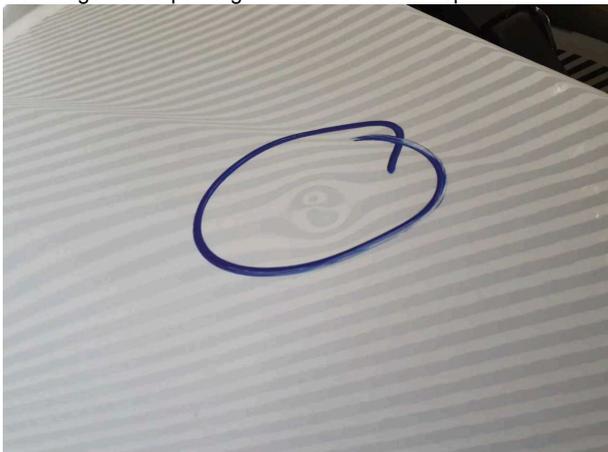
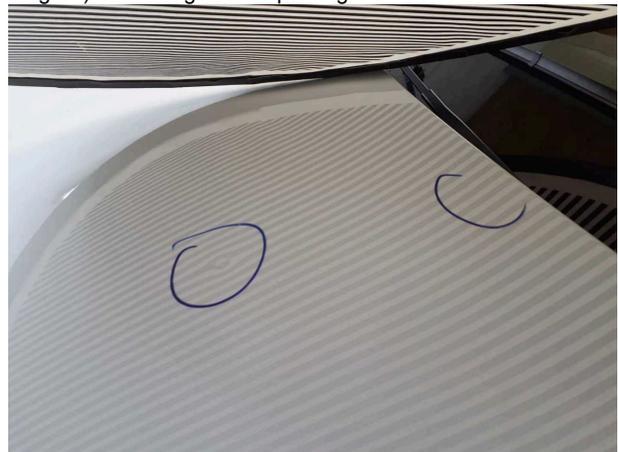
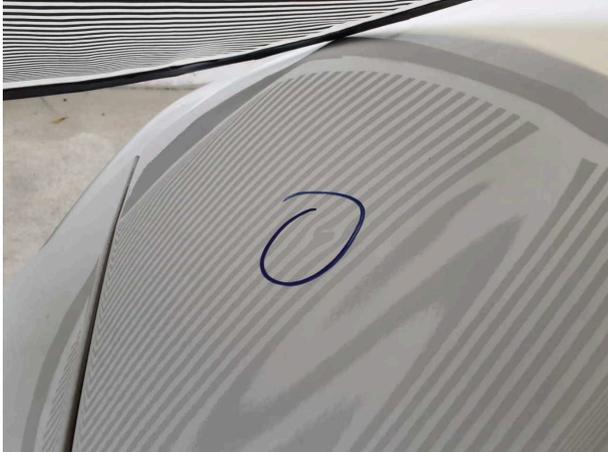
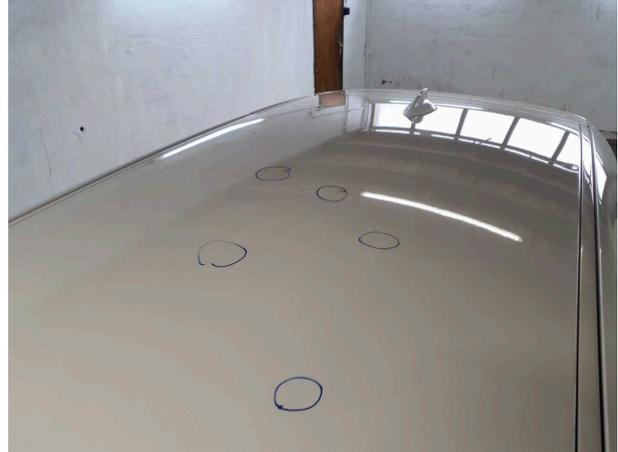
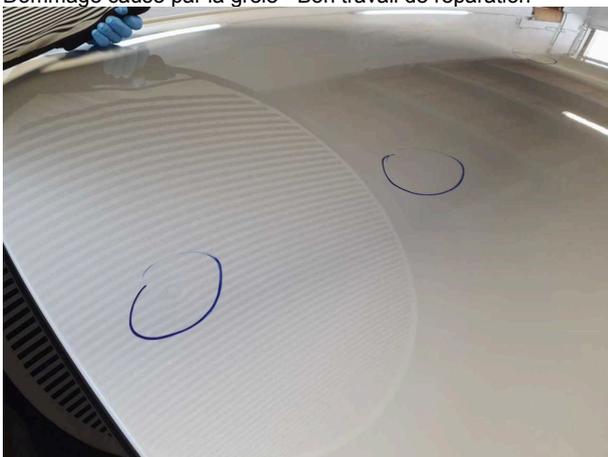
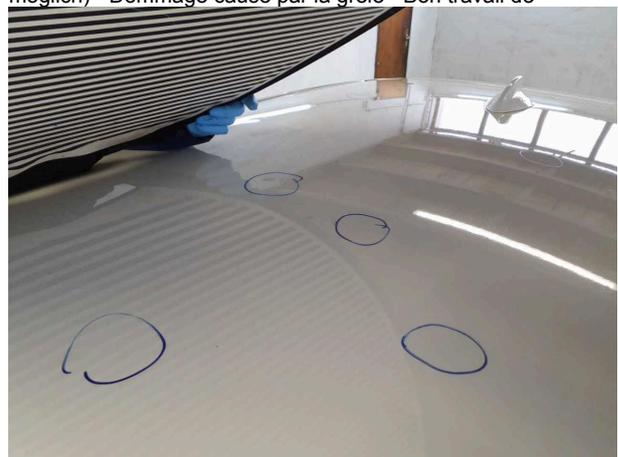
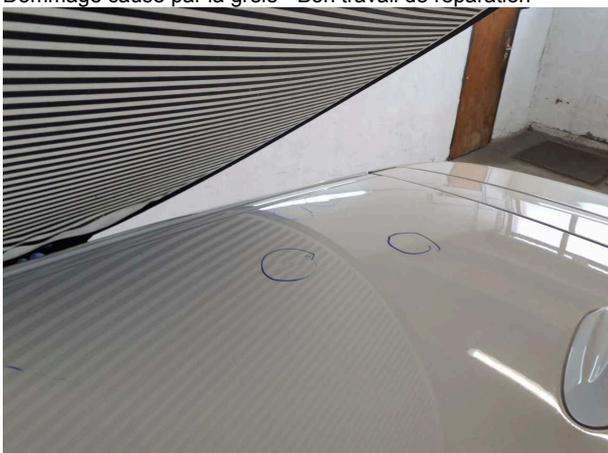
Domage #19: Carrosserie: Carrosserie (Mehr kosten möglich) - Dommage causé par la grêle - Bon travail de réparation

Domage #19: Carrosserie: Carrosserie (Mehr kosten möglich) - Dommage causé par la grêle - Bon travail de

Domage #19: Carrosserie: Carrosserie (Mehr kosten möglich) -
Domage causé par la grêle - Bon travail de réparation

Domage #19: Carrosserie: Carrosserie (Mehr kosten möglich) -
Domage causé par la grêle - Bon travail de
