Halter		Besichtigungszustand	Ausreichend
Kennzeichen		Laufleistung (abgelesen)	52.178 km
Hersteller	BMW	Restlauf bis Service	6.000 km
Typ/Modell	320i	HU (Bericht lag nicht vor)	04/2026
Fahrgestellnummer	WBA6K31030FL26681	Leistung / Hubraum	135 kW / 1.998 ccm
Erstzulassung	04.05.2021	Polster/Farbe	/
Letzte Wartung	04/2024, 40.668 km	Lackierung	
Kraftstoffart	Benzin	Getriebe	Automatik

Zustandsbericht

TÜV SÜD Auto Plus GmbH
Gutenbergstr. 13
70771 Leinfelden-Echterdingen

Besichtigungsdatum: 18.09.2024
Protokollnummer: 35992719
Anlieferungsdatum: 18.09.2024

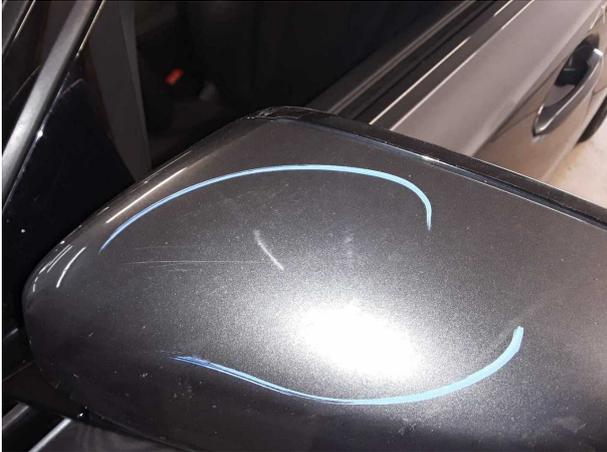
Beschädigung #2: Außenspiegel links: Abdeckkappe - Kratzer - Smart Repair

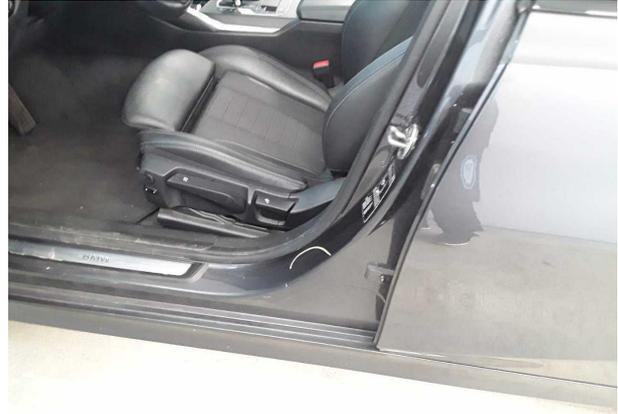
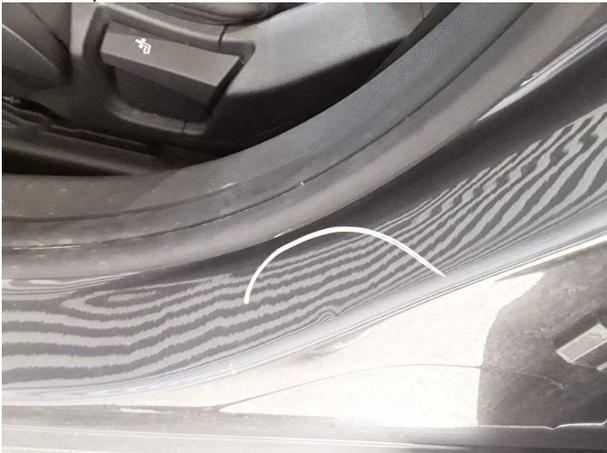
Beschädigung #3: Schweller links: Einstieg - Delle(n) - sanft instandsetzen

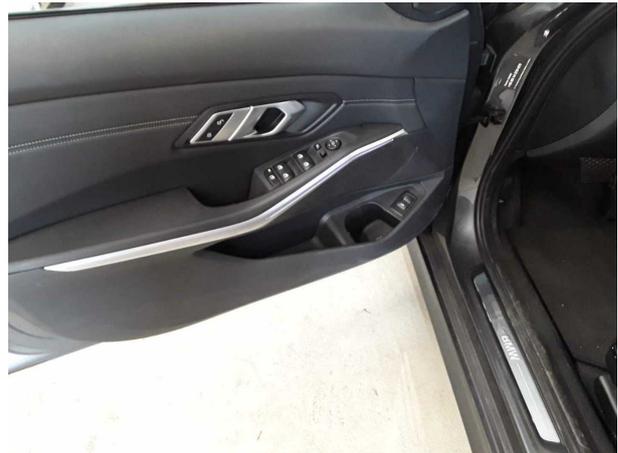
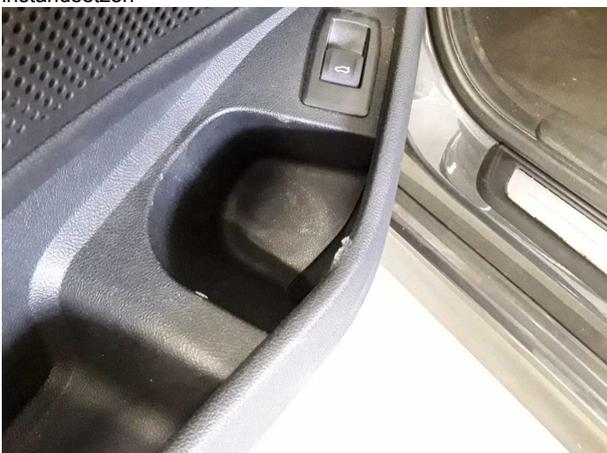
Beschädigung #4: Verkleidungen/Abdeckungen: Türverkleidung vorn links - beschädigt - Wertminderung

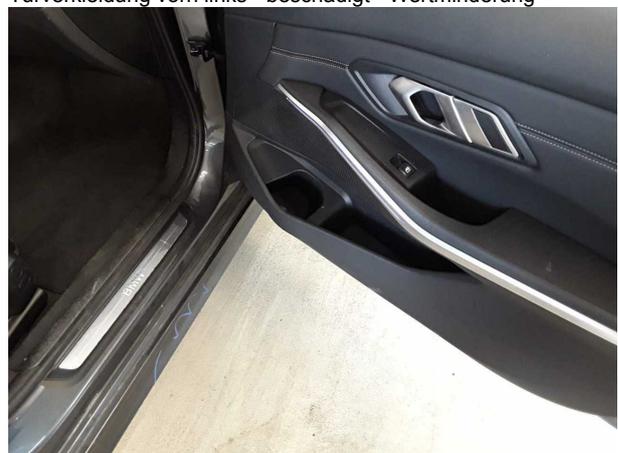
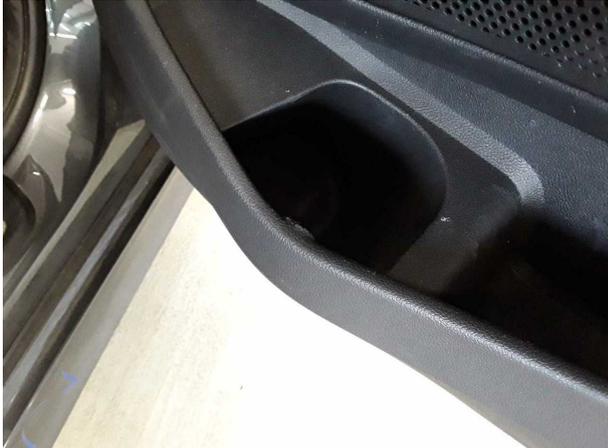
Beschädigung #5: Verkleidungen/Abdeckungen: Türverkleidung vorn rechts - verkratzt / verschürft -

Beschädigung #5: Verkleidungen/Abdeckungen: Türverkleidung vorn rechts - verkratzt / verschürft - Wertminderung

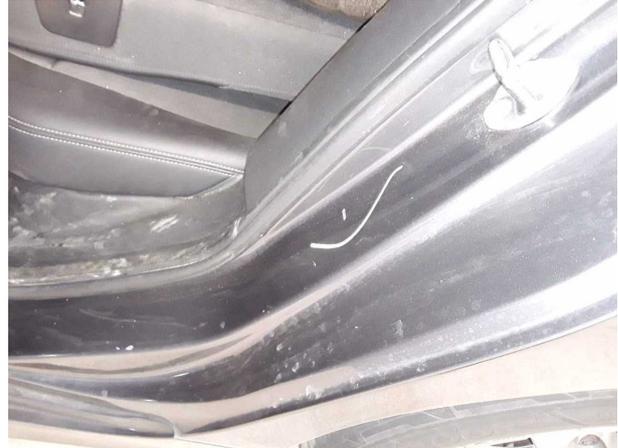
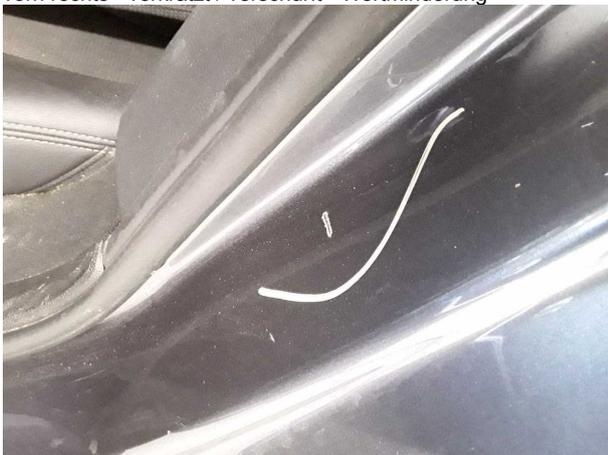
Beschädigung #6: Seitenwand links: Einstieg - verkratzt / verschürft - Smart Repair

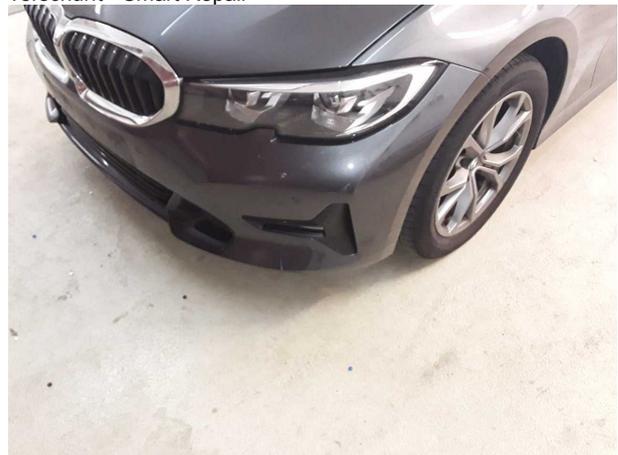
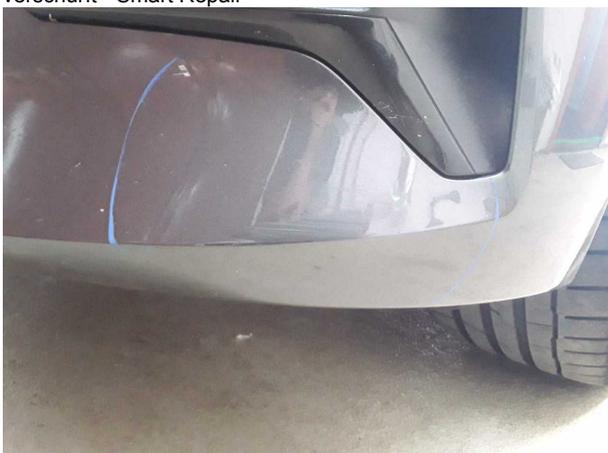
Beschädigung #7: Stossfänger vorn: Stossfänger vorn - verkratzt / verschürft - Smart Repair

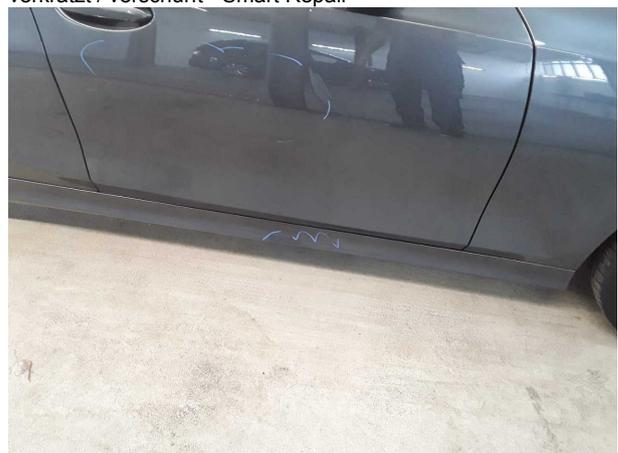
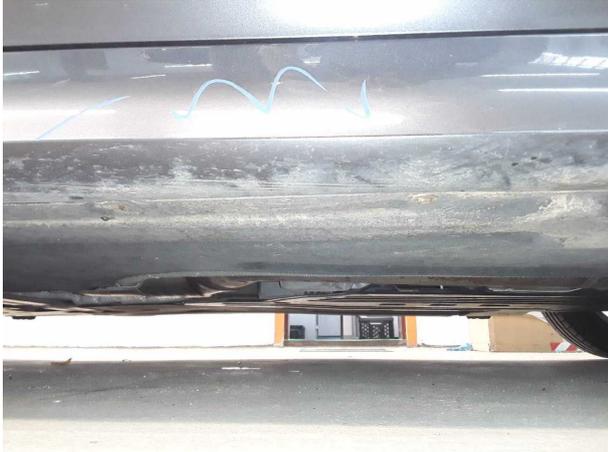
Beschädigung #8: Schweller rechts: Verkleidung - verkratzt / verschürft - Smart Repair

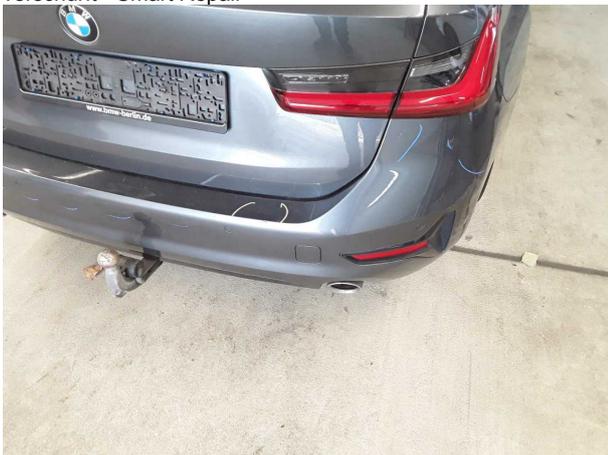
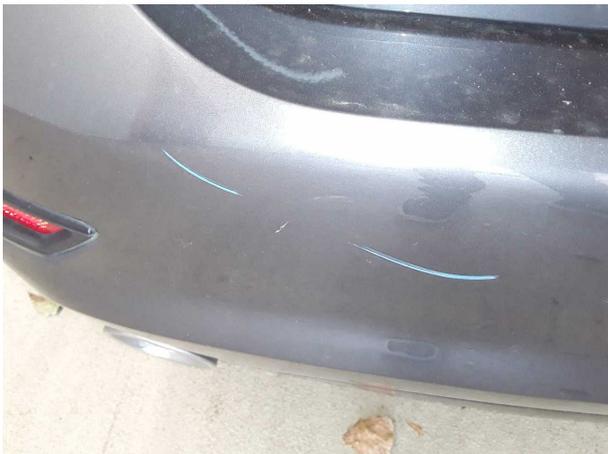
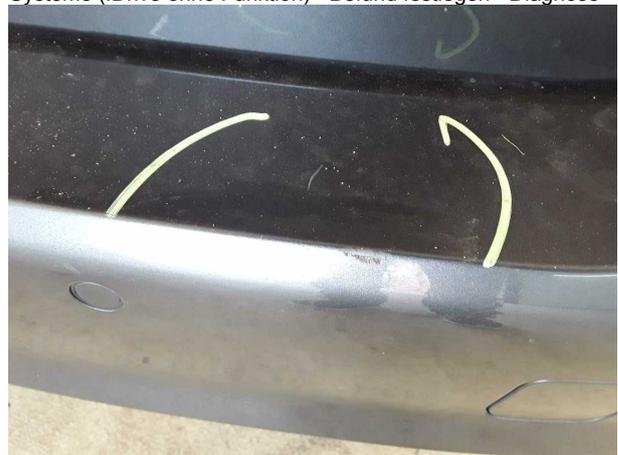
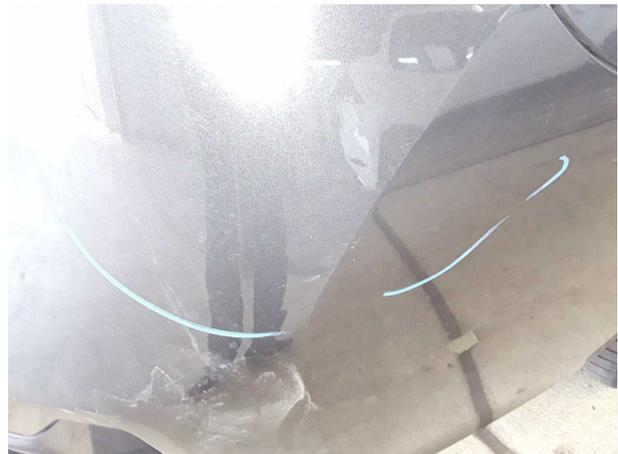
Beschädigung #10: Stossfänger hinten: Stossfänger hinten - verkratzt / verschürft - instandsetzen und lackieren

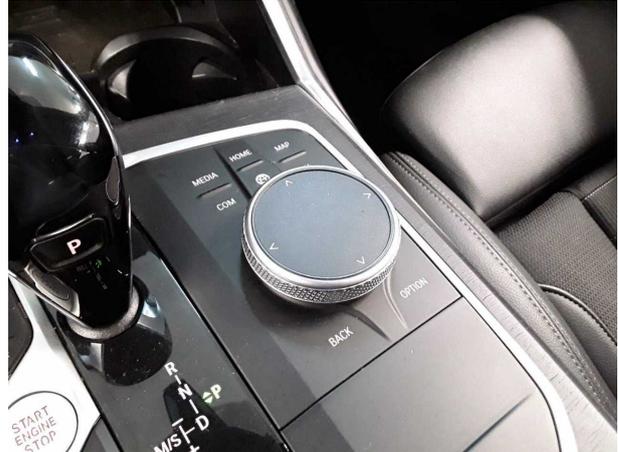
Beschädigung #9: elektronische Systeme: elektronische Systeme (iDrive ohne Funktion) - Befund festlegen - Diagnose

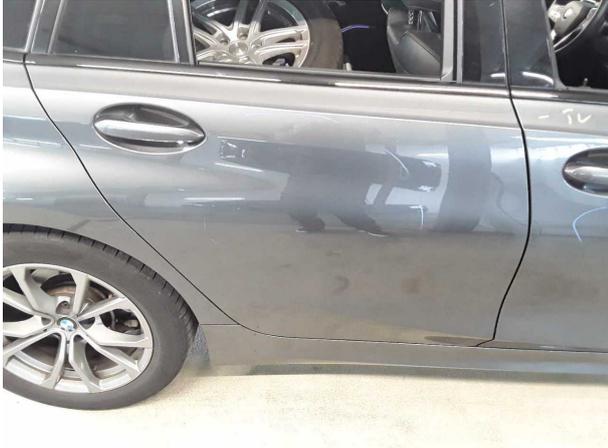
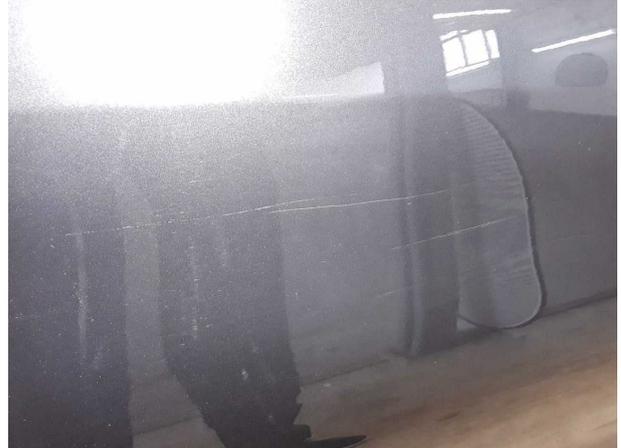
Beschädigung #11: Tür hinten rechts: Tür - verkratzt / verschürft - instandsetzen und lackieren

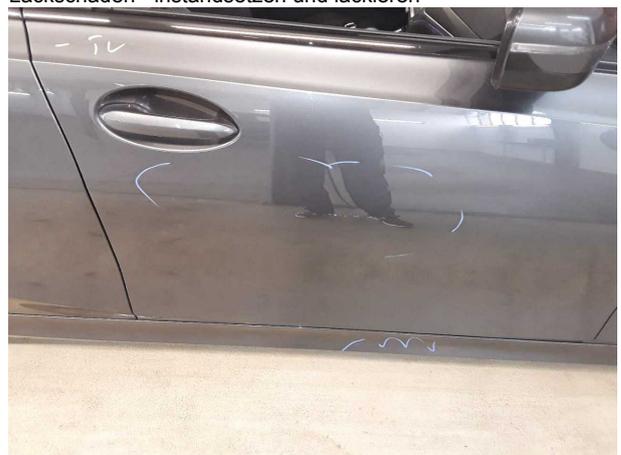
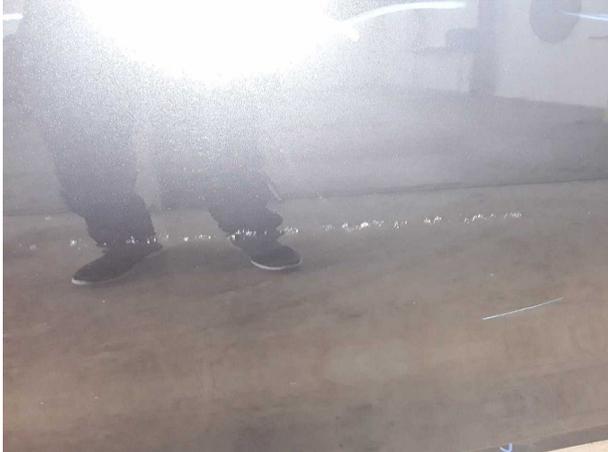
13	Tür vorn rechts	Tür - verkratzt / verschürft - instandsetzen und lackieren

Beschädigung #13: Tür vorn rechts: Tür - verkratzt / verschü... - instandsetzen und lackieren

Beschädigung #13: Tür vorn rechts: Tür - verkratzt / verschürft -
instandsetzen und lackieren
