Halter		Besichtigungszustand	bedingt: Licht/Nässe/Schmutz
Kennzeichen		Laufleistung (abgelesen)	102.872 km
Hersteller	Audi	Restlauf bis Service	8.700 km
Typ/Modell	Q5 50 TFSI e	HU (Abgelesen aus ZBI)	10/2025
Fahrgestellnummer	WAUZZZFY8L2117894	Leistung / Hubraum	185 kW / 1.984 ccm
Erstzulassung	04.11.2020	Polster/Farbe	/
Letzte Wartung		Lackierung	
Kraftstoffart	Hybr.B/E ext.aufll	Getriebe	Automatik

Zustandsbericht

Besichtigungsdatum: 20.03.2025
Protokollnummer: 38947585
Anlieferungsdatum: 20.03.2025

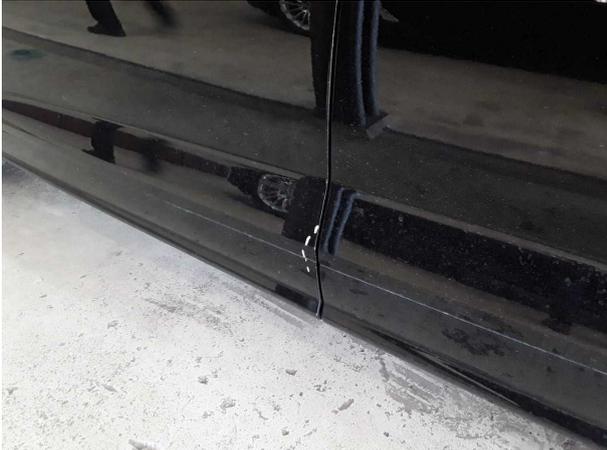
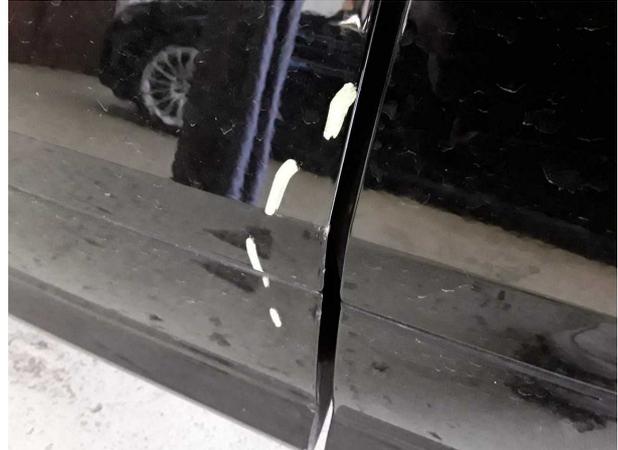
Beschädigung #2: Tür vorn links: Türkante - Kratzer - auslegen / polieren

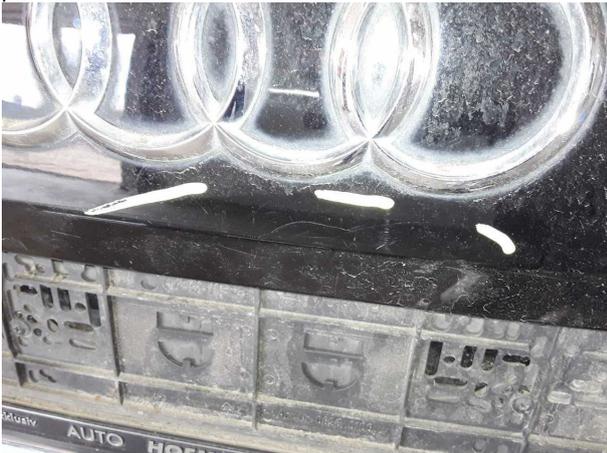
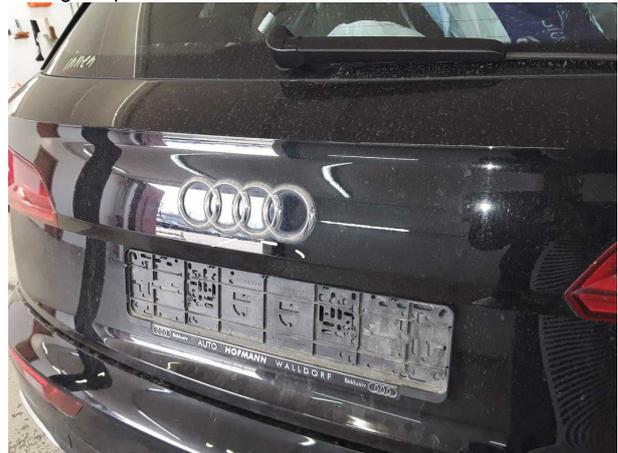
Beschädigung #3: Heckklappe/-tür: Heckklappe - Kratzer - auslegen / polieren

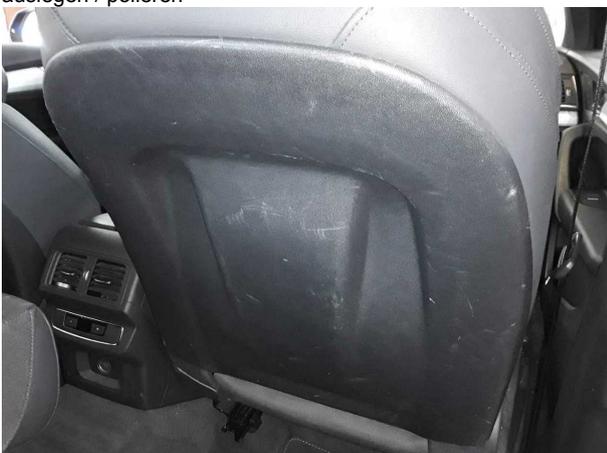
Beschädigung #5: Sitz vorn: Sitzkastenverkleidung rechts - verkratzt / verschürft - Wertminderung

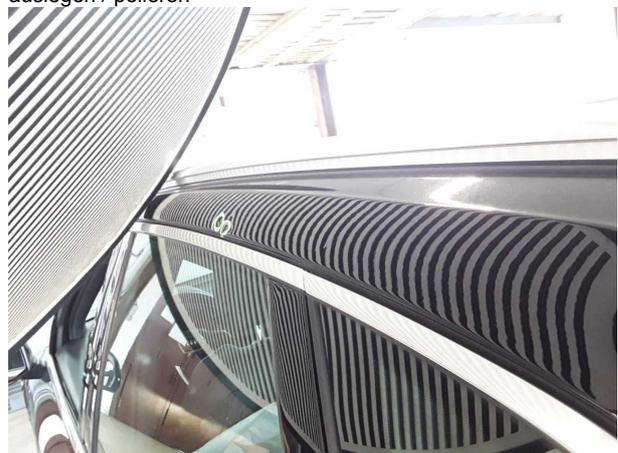
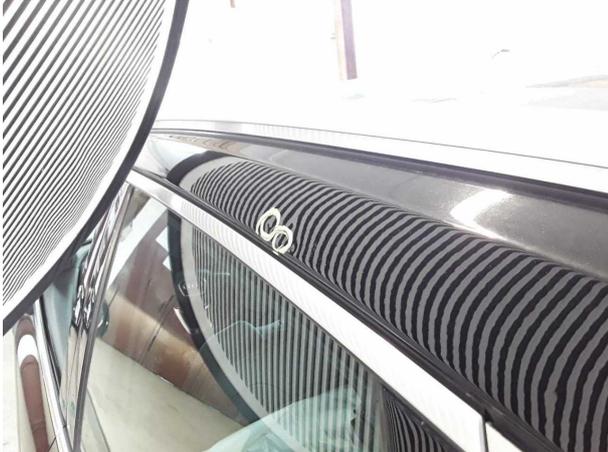
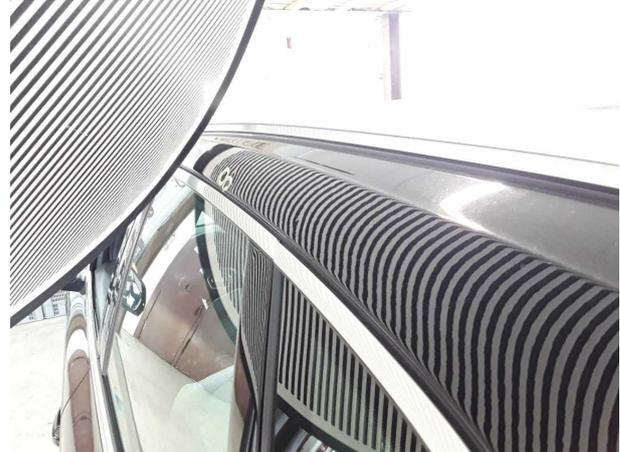
Beschädigung #6: Fahrzeugdach: Dachholm links - Delle(n) - sanft instandsetzen

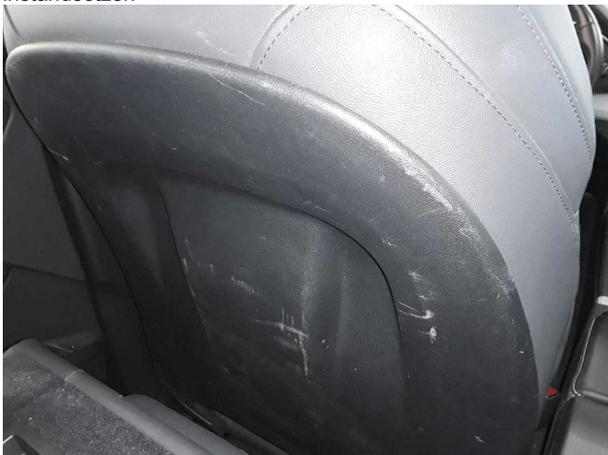
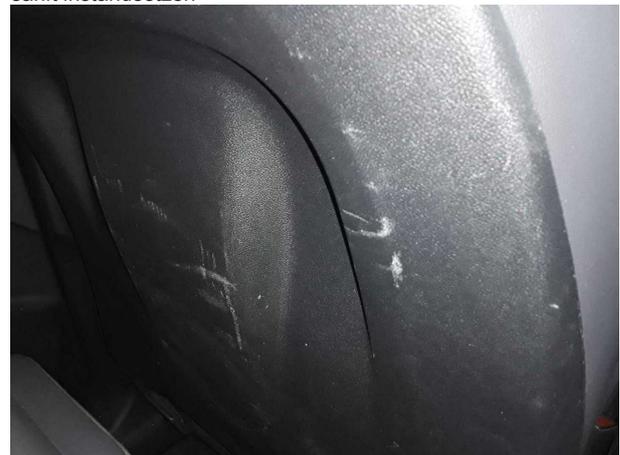
Beschädigung #7: Sitz vorn: Sitzkastenverkleidung links - verkratzt / verschürft - Wertminderung

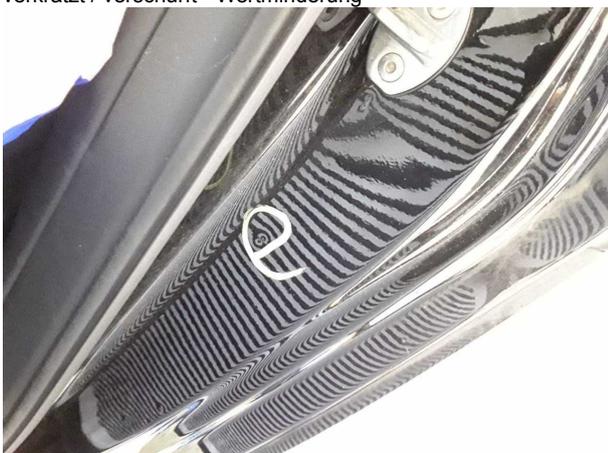
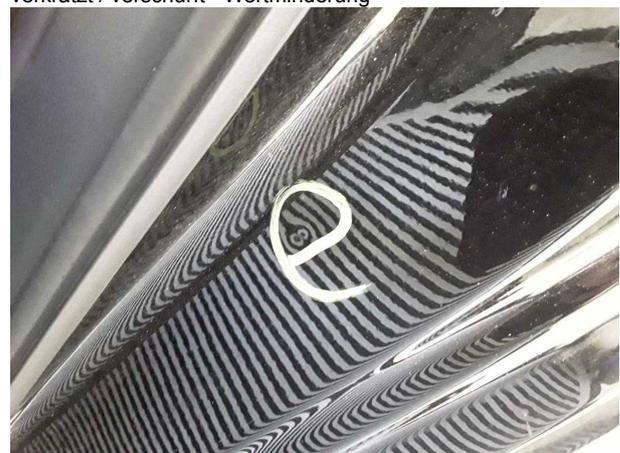
Beschädigung #8: Seitenwand links: Einstieg - Delle(n) - Smart Repair

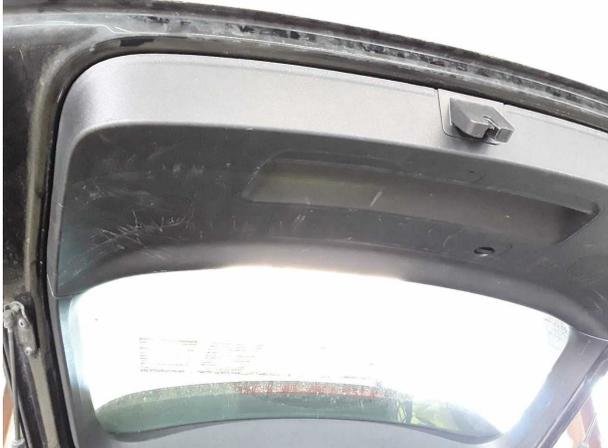
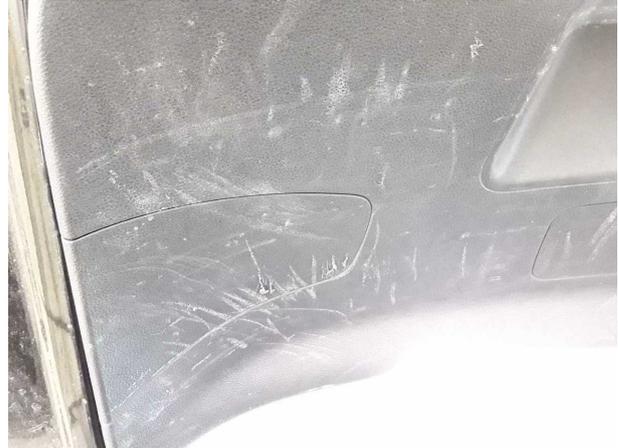
Beschädigung #9: Verkleidungen/Abdeckungen: Heckdeckel, Innenverkleidung - verkratzt / verschürft - erneuern

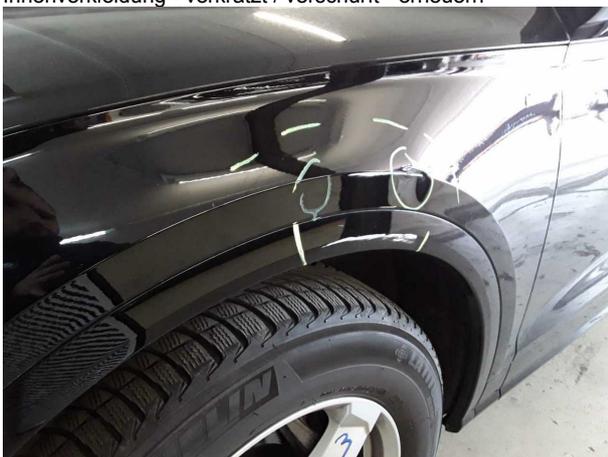
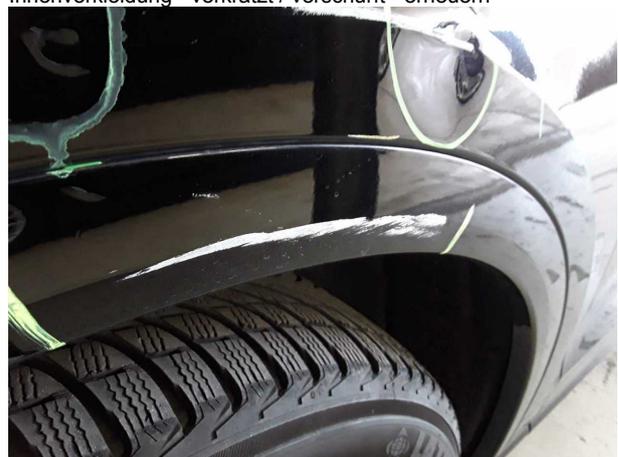
Beschädigung #10: Kotflügel links: Radlauf - verkratzt / verschürft - lackieren

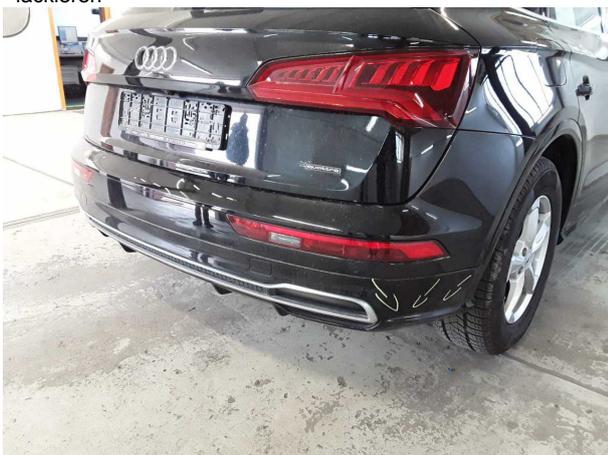
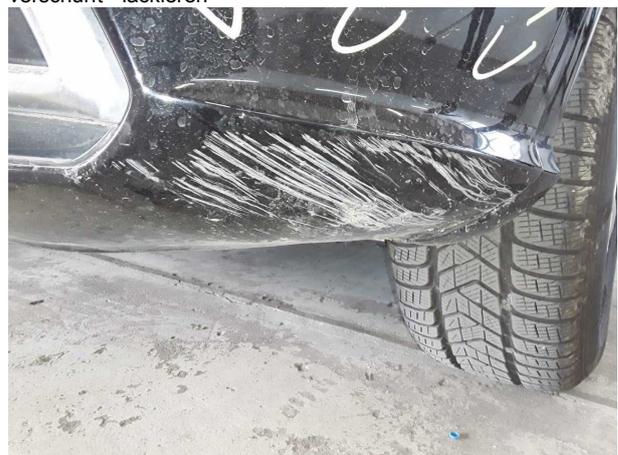
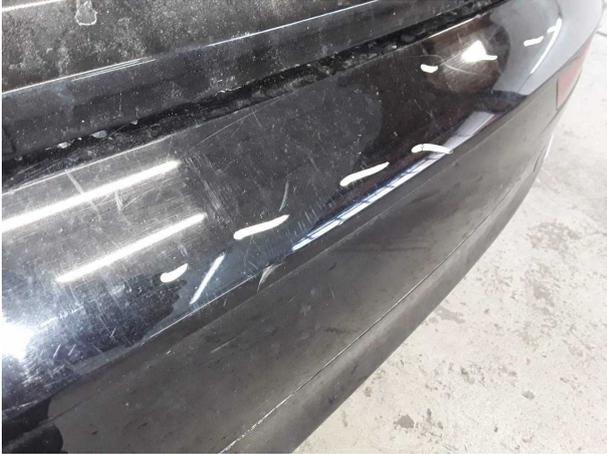
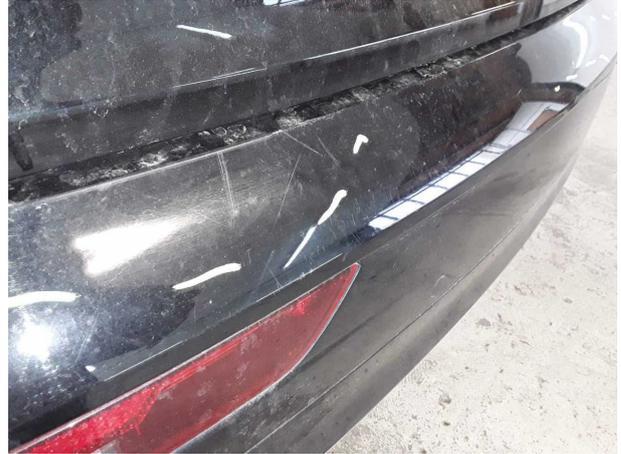
Beschädigung #11: Stossfänger hinten: Stossfänger hinten - verkratzt / verschürft - lackieren

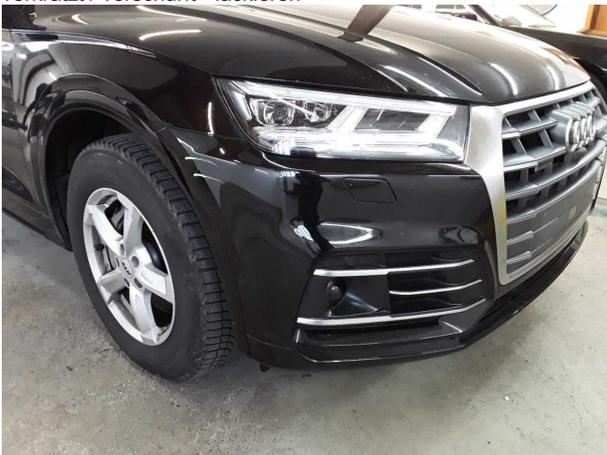
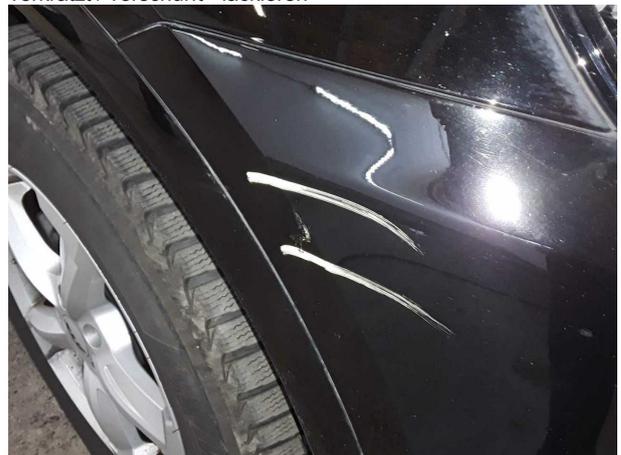
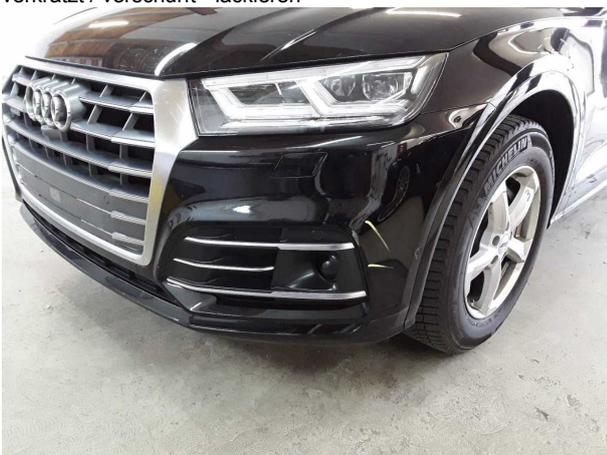
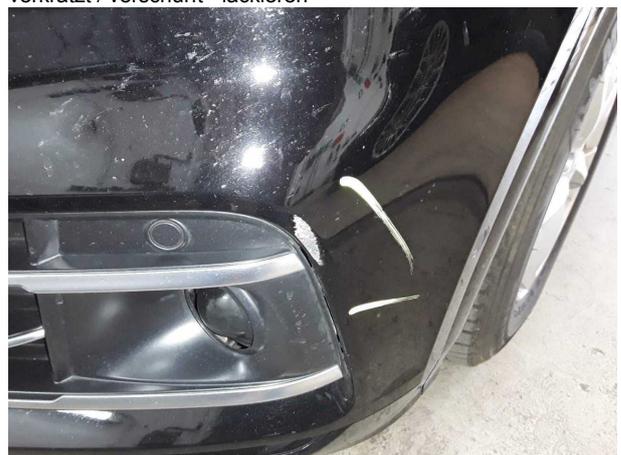
Beschädigung #12: Stossfänger vorn: Stossfänger vorn - verkratzt / verschürft - lackieren

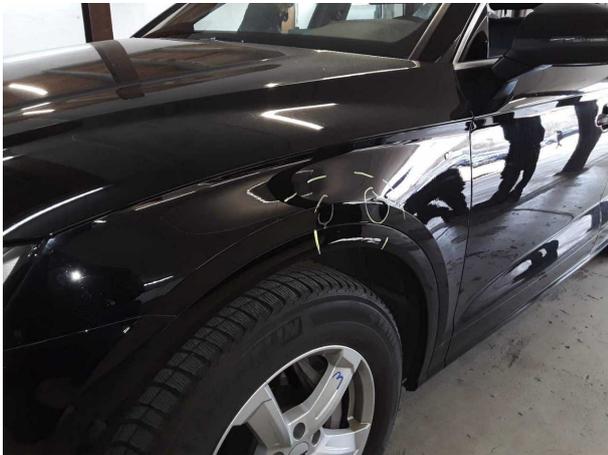
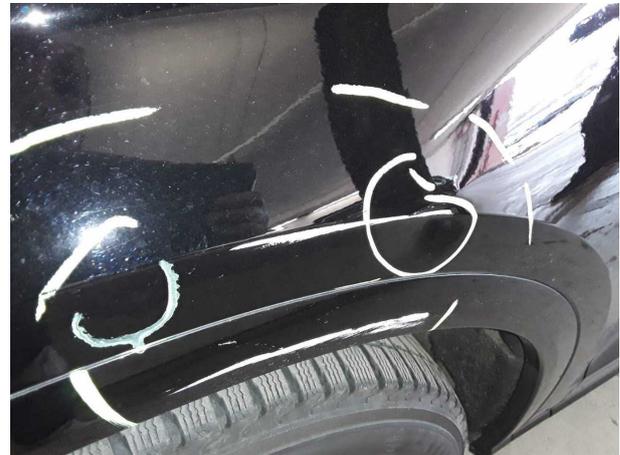
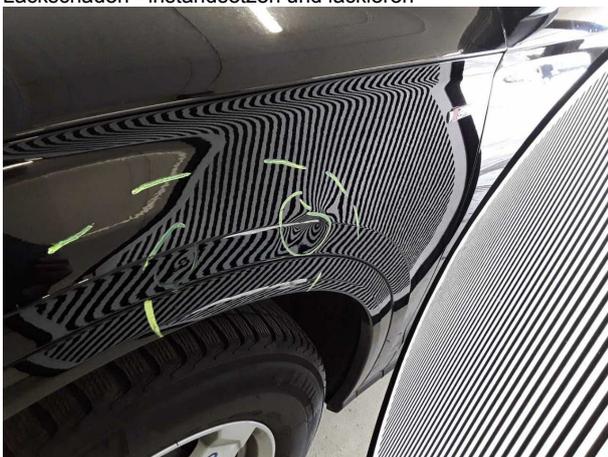
Beschädigung #13: Kotflügel links: Kotflügel links - Delle / Lackschaden - instandsetzen und lackieren
