## Wertgutachten

<b>Ihr Auftrag vom</b>	08.01.2025 durch Raiffeisen-Impuls Fuhrparkmanagement GmbH & Co. KG
<b>Besichtigungsort</b>	36272 Niederaula, Industriestraße 11
<b>Besichtigungsdatum</b>	10.01.2025
<b>Referenznummern</b>	0002036250

<b>Fahrzeugident.-Nr.</b>	<b>WF01XXTTG1KE40591</b>		
<b>Fahrzeugart</b>	PKW - Mehrzweckfahrzeug	<b>Farbton / Lackart</b>	Frost-Weiß / Uni
<b>Hersteller</b>	Ford	<b>Nächste HU</b>	08/2025
<b>Typ / Verkaufsbez.</b>	Transit Custom 2.0 TDCI 320 L1 Trend	<b>Laufleistung abgelesen</b>	122.651 km
<b>Erstzulassung</b>	13.08.2019	<b>Emissionsklasse</b>	Euro 6
<b>Getriebe / Gänge</b>	Manuell / 6	<b>Sitzplätze / Türen</b>	9 / 5
<b>Achsen / angetrieben</b>	2 / 1	<b>Anzahl Besitzer</b>	unbekannt
<b>Motorart</b>	Reihenmotor / Diesel	<b>Hubraum / Nennleistung</b>	1.997 ccm / 77 KW
<b>Antriebsart</b>	Frontantrieb

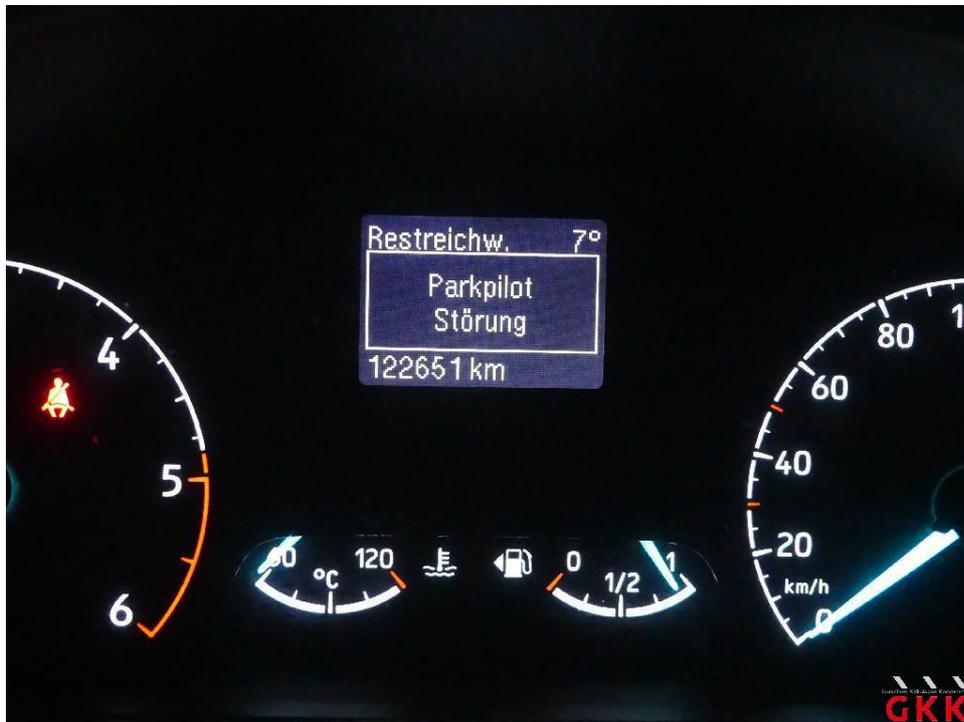
Bild 14 Assistenzsystem, Park Distanz Control, funktionsuntüchtig, prüfen

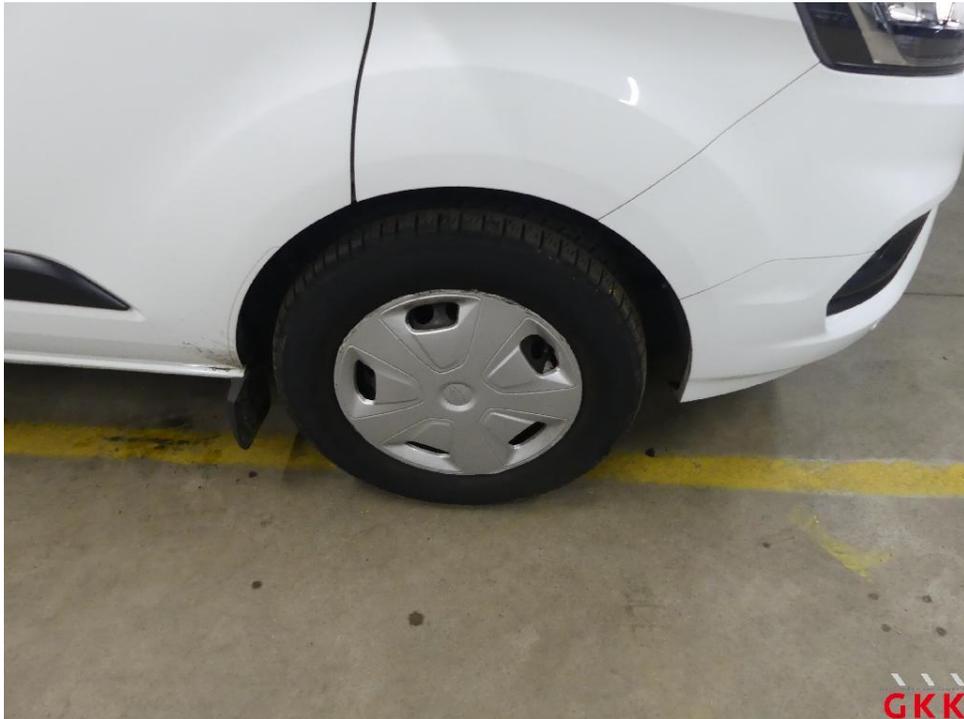
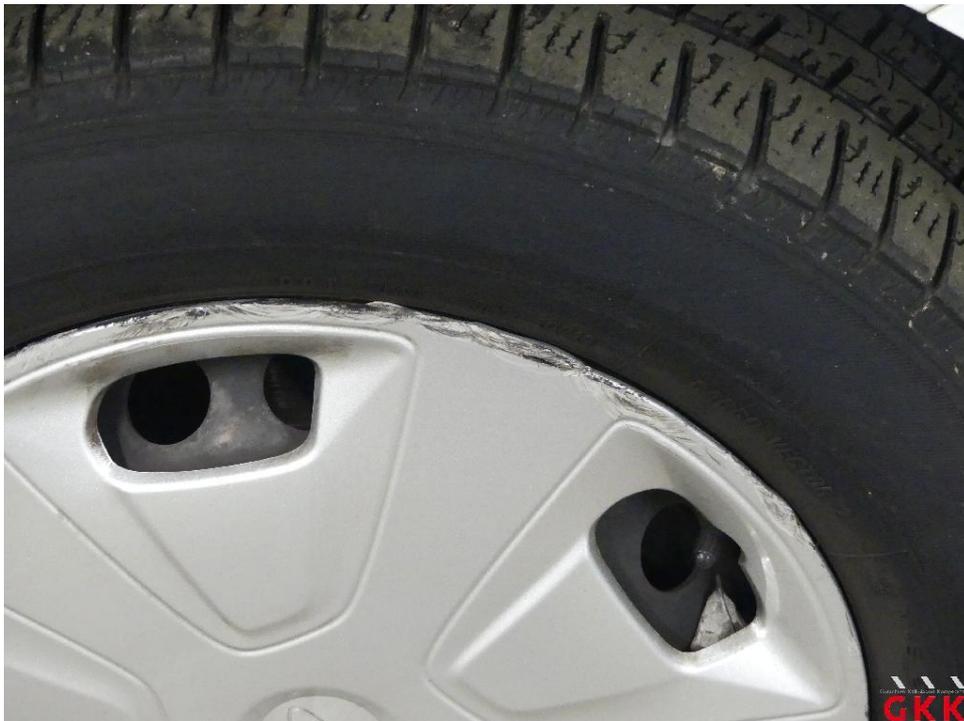
Radkappe(n) vorne rechts, beschädigt, ersetzen (Bild 15, Bild 16)	39,68 €	17,86 €
<b>Exterieur</b> (Angaben ohne MwSt.)	Reparaturkosten	MW
Beschriftungs- / Werbefolie, beklebt, entkleben	100,00 €	100,00 €
<b>Interieur</b> (Angaben ohne MwSt.)	Reparaturkosten	MW
Sitz vorne links Bezug Sitzkissen -Leder-, gerissen, ersetzen (Bild 27, Bild 28, Bild 29)	357,00 €	160,65 €
<b>Technik</b> (Angaben ohne MwSt.)	Reparaturkosten	MW
Assistenzsystem Park Distanz Control, funktionsuntüchtig, prüfen (Bild 14)	79,76 €	79,76 €
<b>Ohne Zuordnung</b> (Angaben ohne MwSt.)	Reparaturkosten	MW
Inspektion groß Transporter, fällig, durchführen	851,41 €	851,41 €
Frontscheibe, Steinschlag, Gebrauchsspur	0,00 €	0,00 €
Fahrzeug Front, Steinschlag, Gebrauchsspur	0,00 €	0,00 €

Bild 15 Radkappe(n), vorne rechts, beschädigt, ersetzen

Bild 16 Radkappe(n), vorne rechts, beschädigt, ersetzen

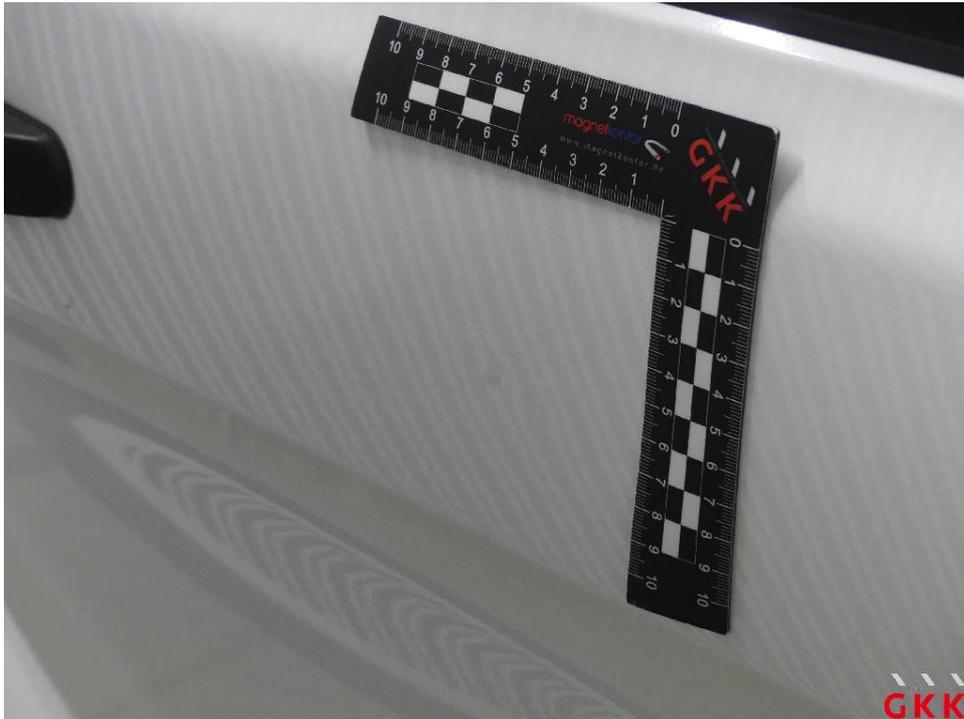
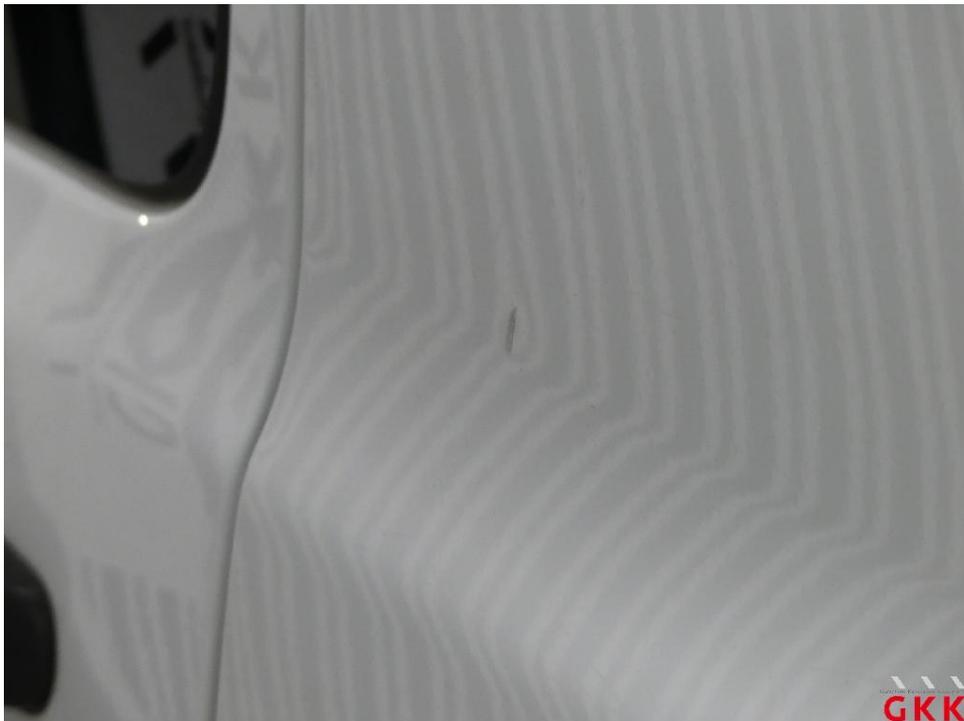
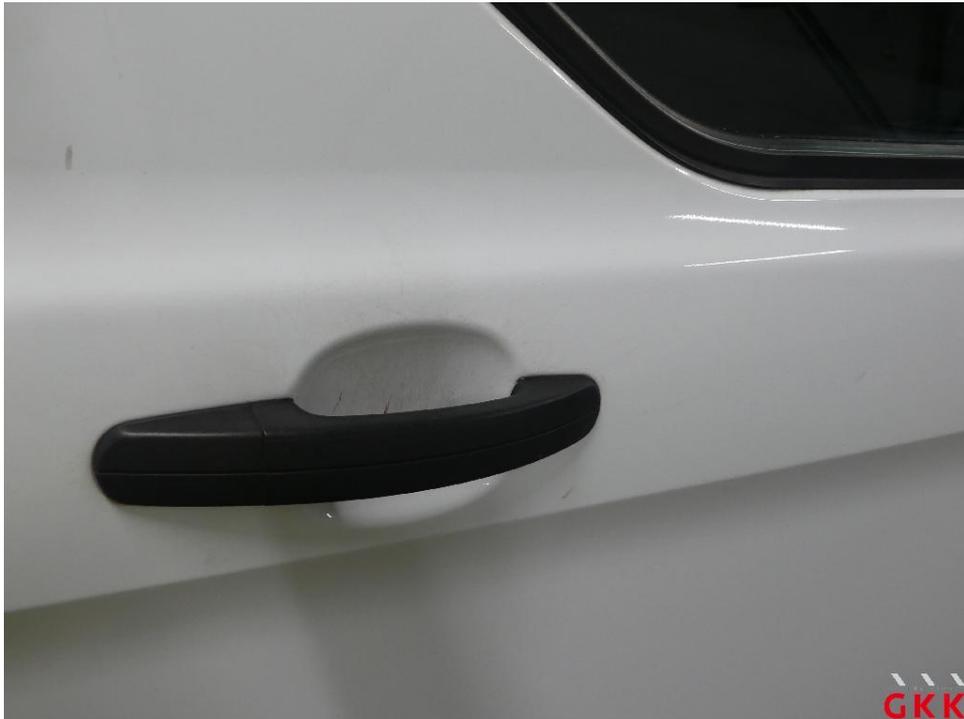
Bild 17 Tür vorne rechts, beschädigt, instand setzen - lackieren

Bild 18 Tür vorne rechts, beschädigt, instand setzen - lackieren

Bild 19 Tür vorne rechts, beschädigt, instand setzen - lackieren

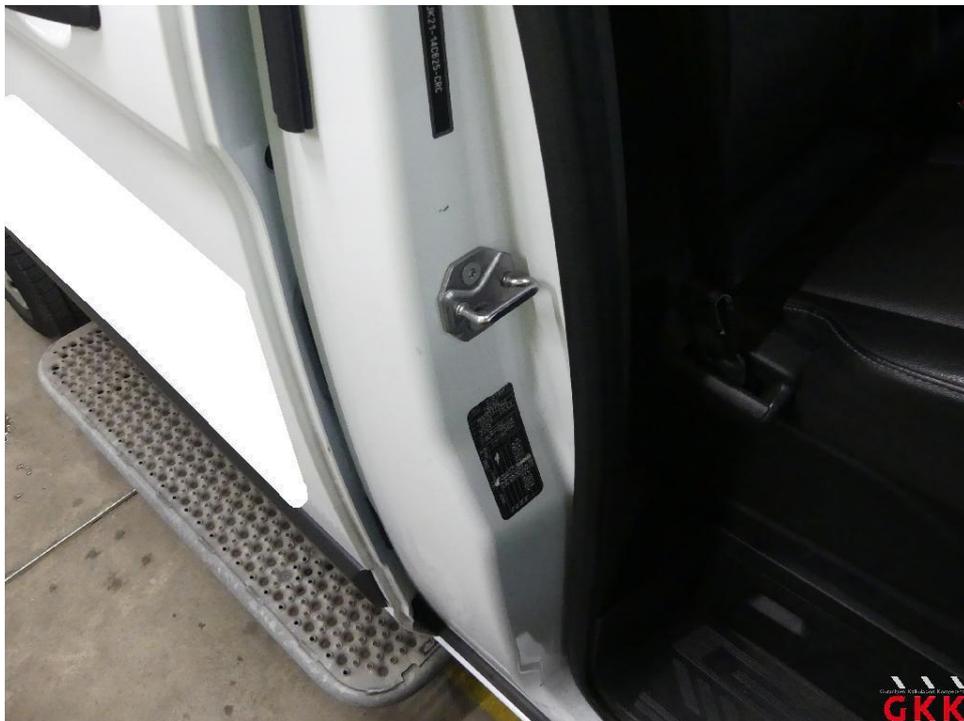
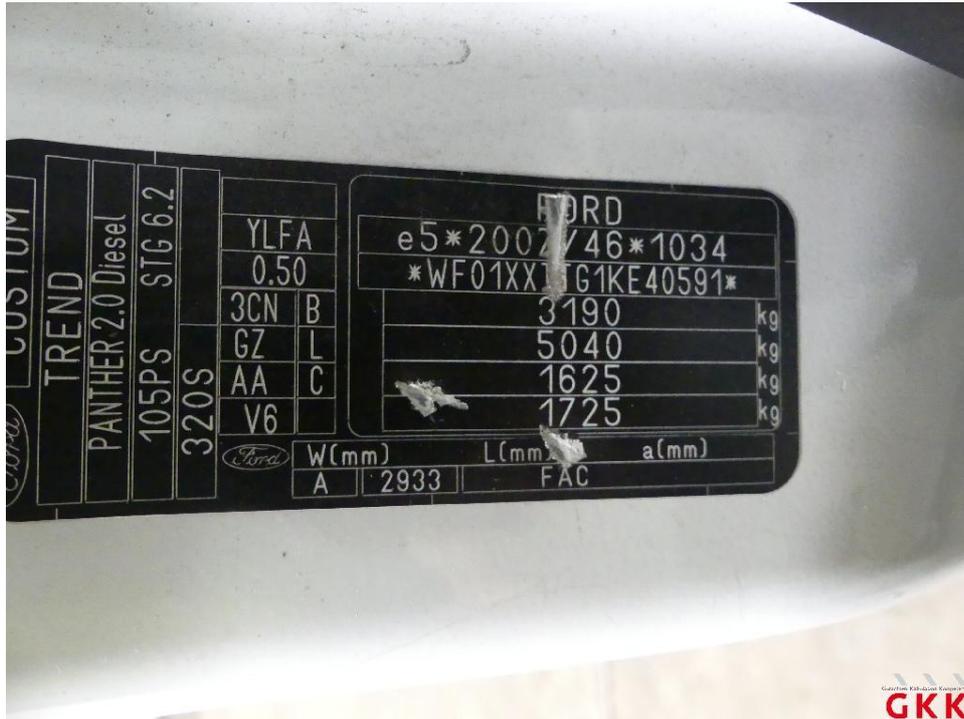
Bild 20 Tür vorne rechts, Einstieg, verkratzt, Smartrepair

Bild 21 Tür vorne rechts, Einstieg, verkratzt, Smartrepair

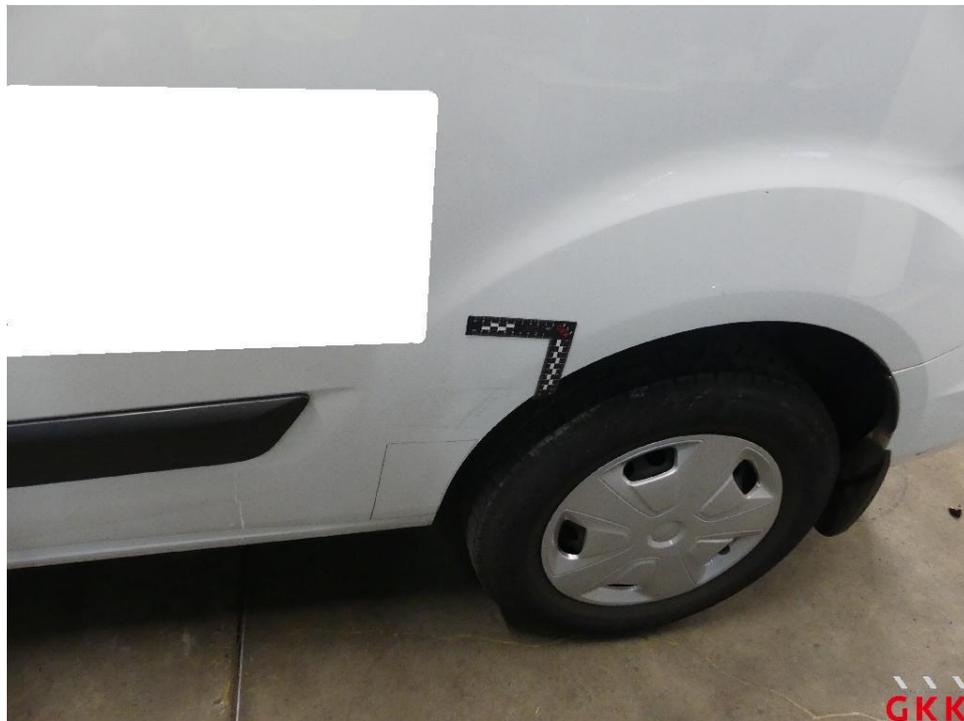
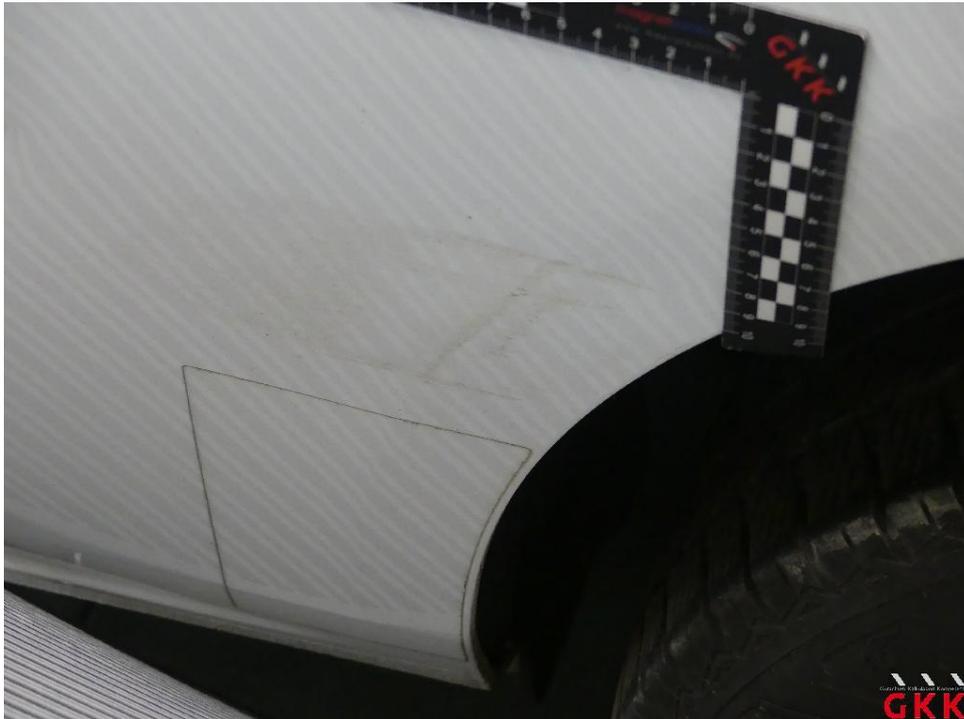
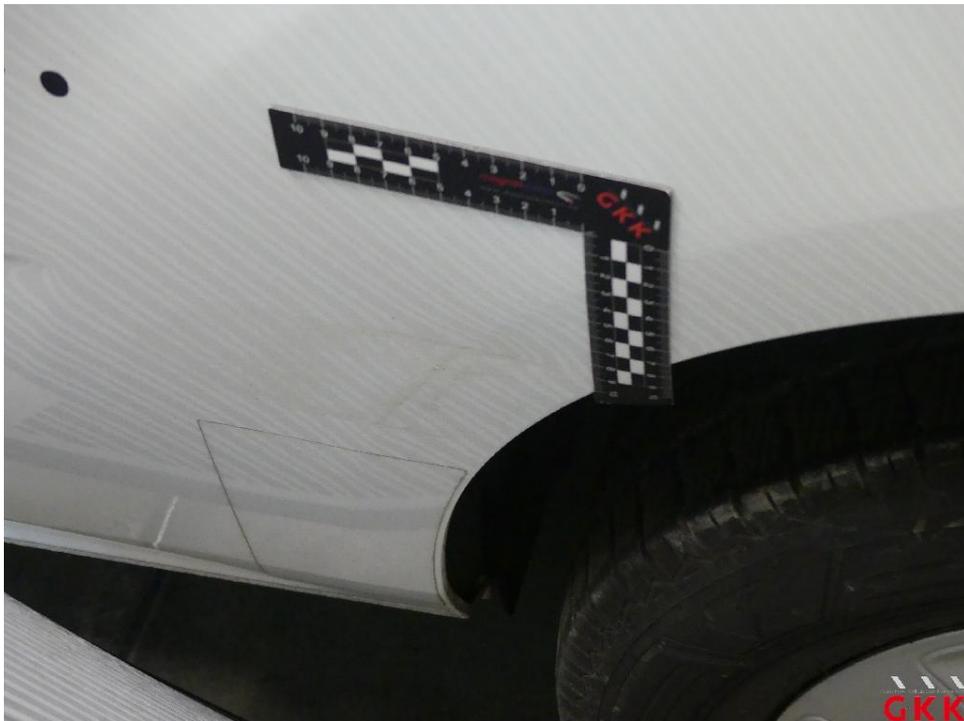
<b>Wertbeeinflussende Faktoren</b>		
<b>Seite links</b> (Angaben ohne MwSt.)	Reparaturkosten	MW
Tür vorne links, beschädigt, instand setzen - lackieren (Bild 25, Bild 26)	800,82 €	404,24 €
Seitenwand links, beschädigt, instand setzen - lackieren (Bild 22, Bild 23, Bild 24)	1588,35 €	890,23 €
<b>Seite rechts</b> (Angaben ohne MwSt.)	Reparaturkosten	MW
Seitenwand rechts, bis 3 Dellen / Bauteil, Gebrauchsspur	0,00 €	0,00 €
Tür vorne rechts, beschädigt, instand setzen - lackieren (Bild 17, Bild 18, Bild 19)	842,32 €	422,91 €
Tür vorne rechts Einstieg, verkratzt, Smartrepair (Bild 20, Bild 21)	50,00 €	50,00 €
Tür vorne rechts Innenverkleidung -Abdeckung-, verkratzt, Gebrauchsspur	0,00 €	0,00 €
<b>Heck</b> (Angaben ohne MwSt.)	Reparaturkosten	MW
Stoßfänger hinten Verkleidung -unlackiert-, verkratzt, Gebrauchsspur	0,00 €	0,00 €
Hecktür rechts, verkratzt, Gebrauchsspur	0,00 €	0,00 €
<b>Reifen, Felgen, Radkappen</b> (Angaben ohne MwSt.)	Reparaturkosten	MW

Bild 22 Seitenwand links, beschädigt, instand setzen - lackieren

Bild 23 Seitenwand links, beschädigt, instand setzen - lackieren

Bild 24 Seitenwand links, beschädigt, instand setzen - lackieren

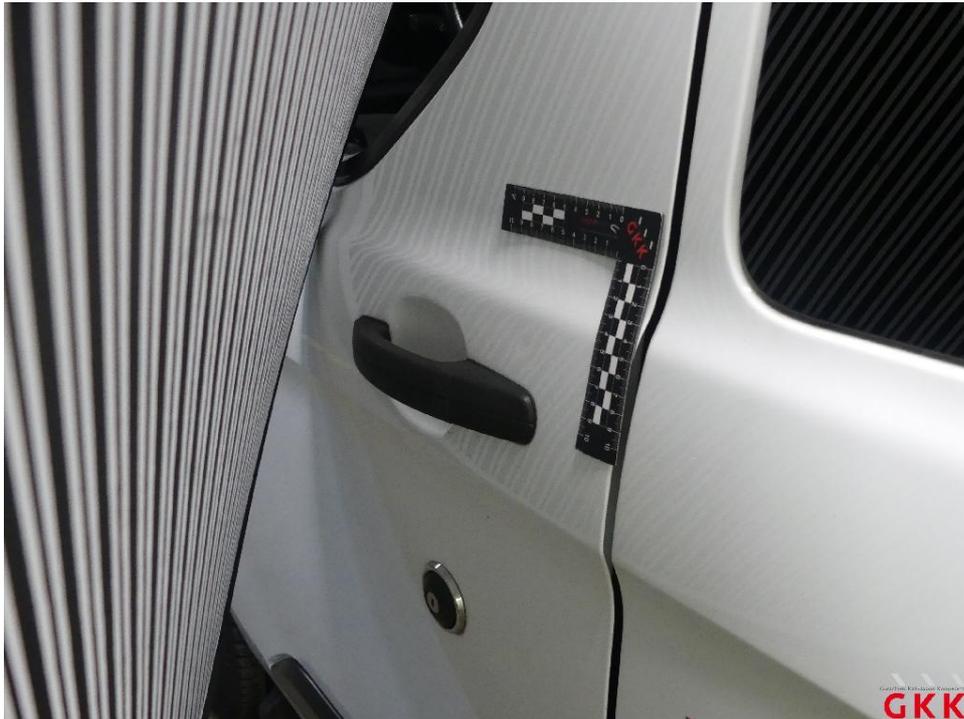
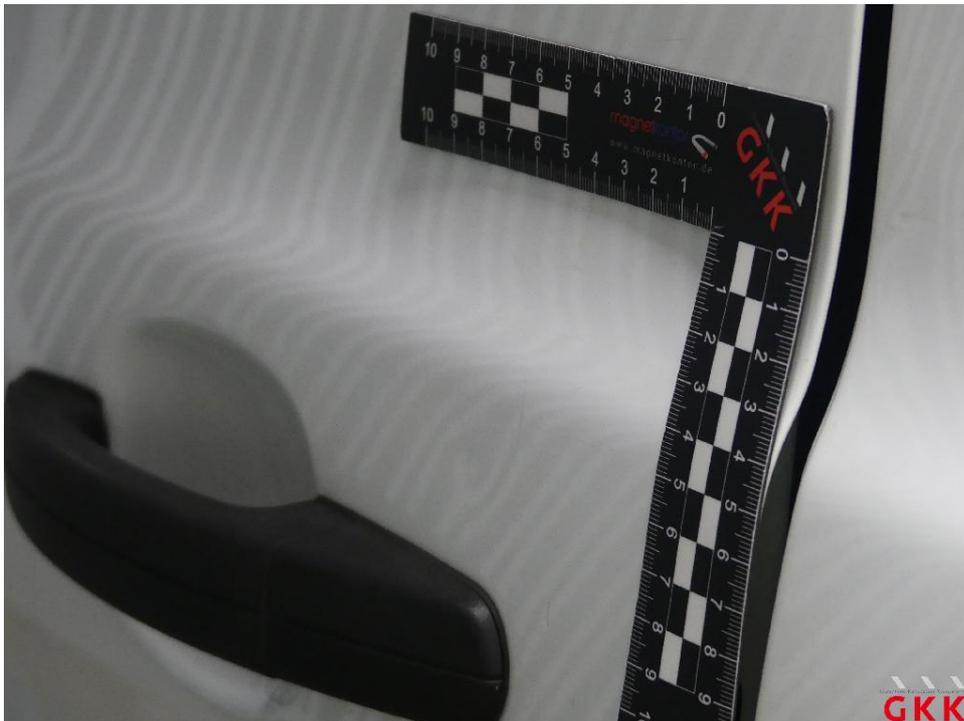
Bild 25 Tür vorne links, beschädigt, instand setzen - lackieren

Bild 26 Tür vorne links, beschädigt, instand setzen - lackieren

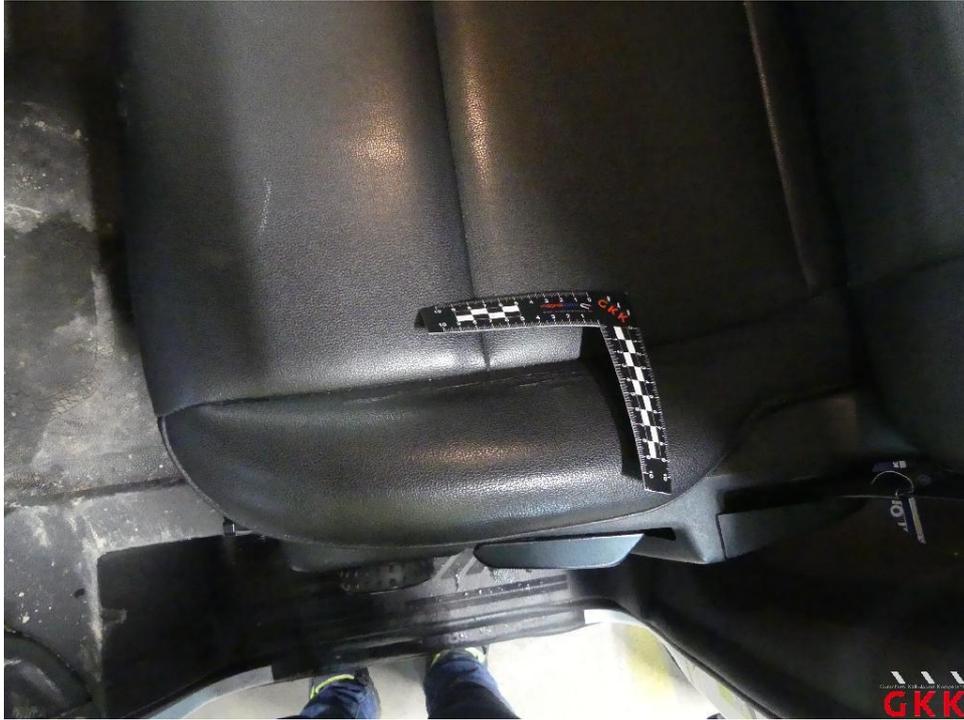
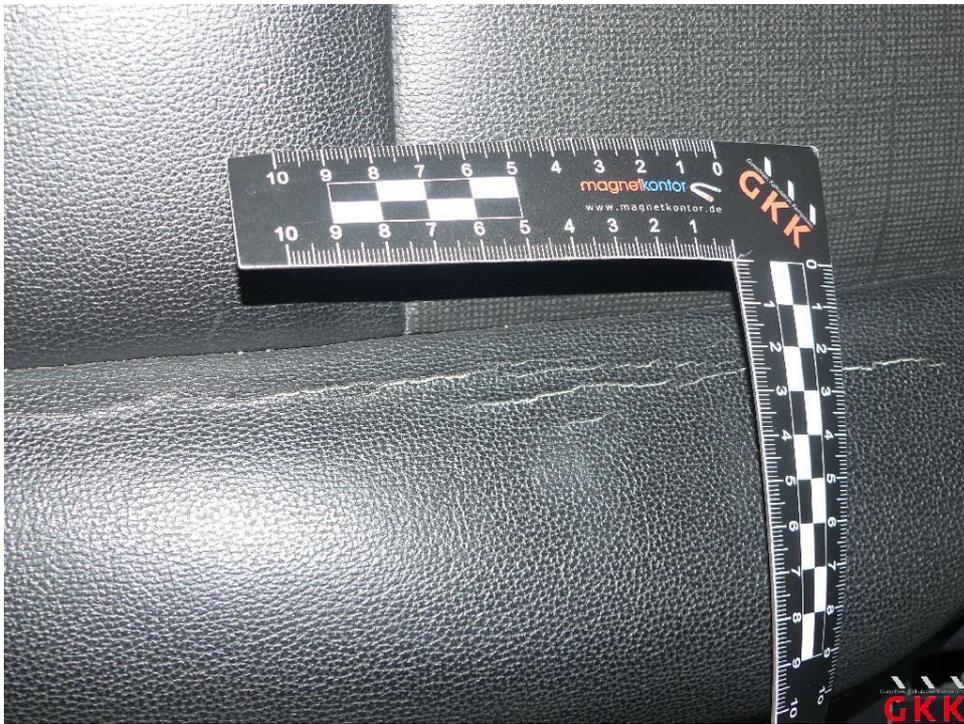
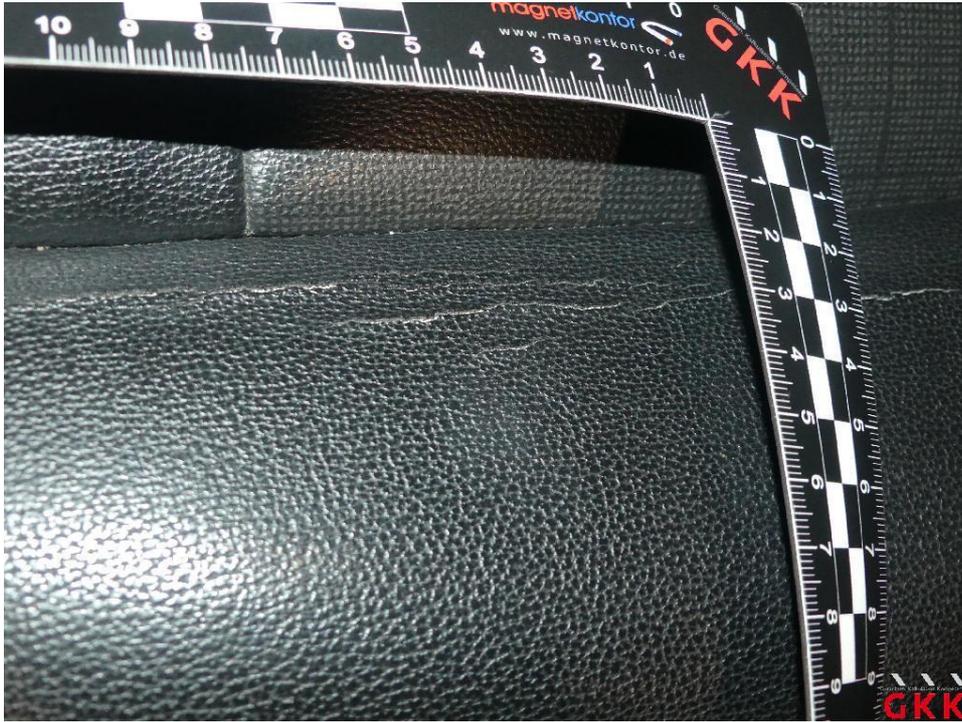
Bild 27 Sitz vorne links, Bezug Sitzkissen -Leder-, gerissen, ersetzen

Bild 28 Sitz vorne links, Bezug Sitzkissen -Leder-, gerissen, ersetzen

Bild 29 Sitz vorne links, Bezug Sitzkissen -Leder-, gerissen, ersetzen
