## Wertgutachten

| <b>Fahrzeugart</b> | PKW - Schräghecklimousine | <b>Farbton / Lackart</b> | Glacier-Blau / 3-Schicht Perleffekt |
| <b>Hersteller</b> | Fiat | <b>Nächste HU</b> | keine Angabe |
| <b>Typ / Verkaufsbez.</b> | 500 e 3+1 Passion | <b>Laufleistung abgelesen</b> | 22.556 km |

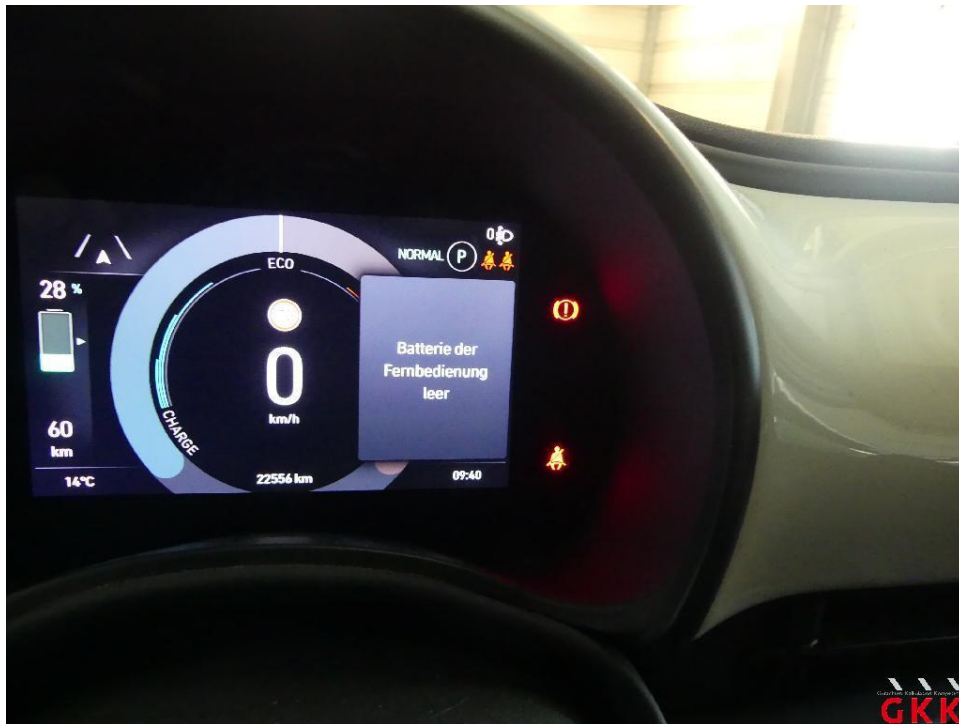
| <b>Seite links</b> (Angaben ohne MwSt.) | Reparaturkosten | MW |
|---|---|---|
| Hauptschlüssel Batterie, entladen, ersetzen (Bild 15) | 7,50 € | 7,50 € |

Bild 15 Hauptschlüssel, Batterie, entladen, ersetzen

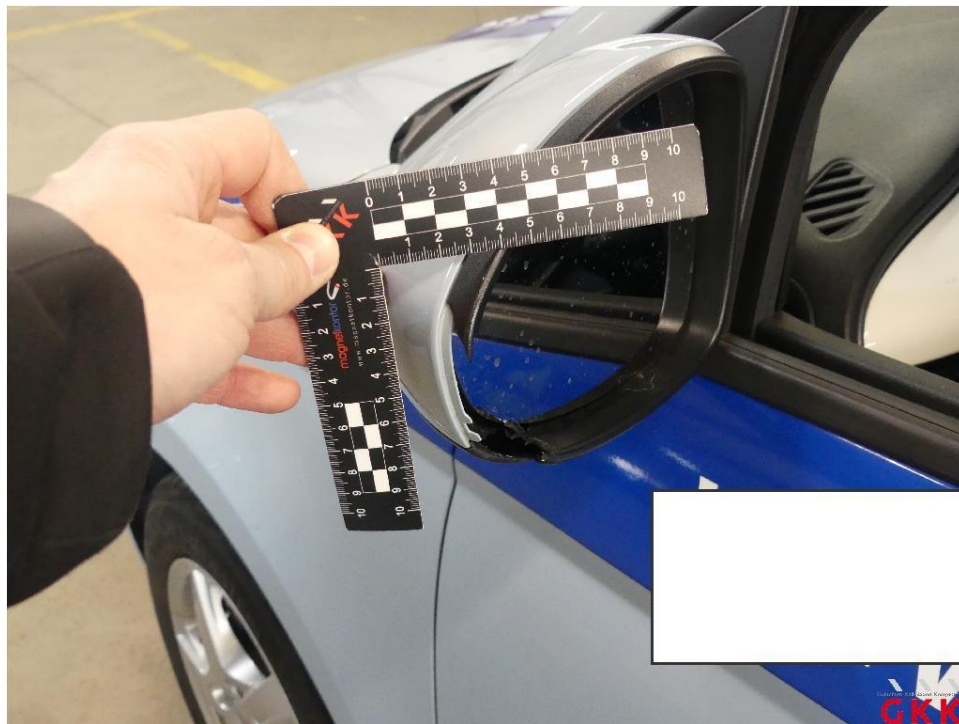
| <b>Seite links</b> (Angaben ohne MwSt.) | Reparaturkosten | MW |
|---|---|---|
| Spiegelgehäuse links Rahmen, gerissen, ersetzen (Bild 16, Bild 17) | 332,27 € | 249,20 € |

Bild 16 Spiegelgehäuse links, Rahmen, gerissen, ersetzen

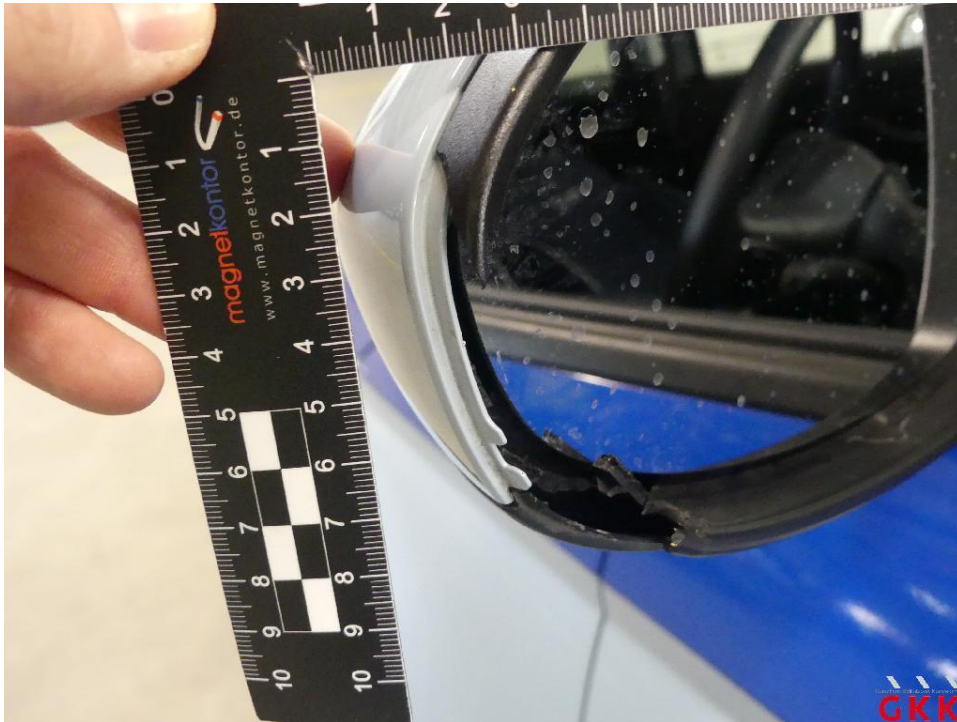
Bild 17 Spiegelgehäuse links, Rahmen, gerissen, ersetzen

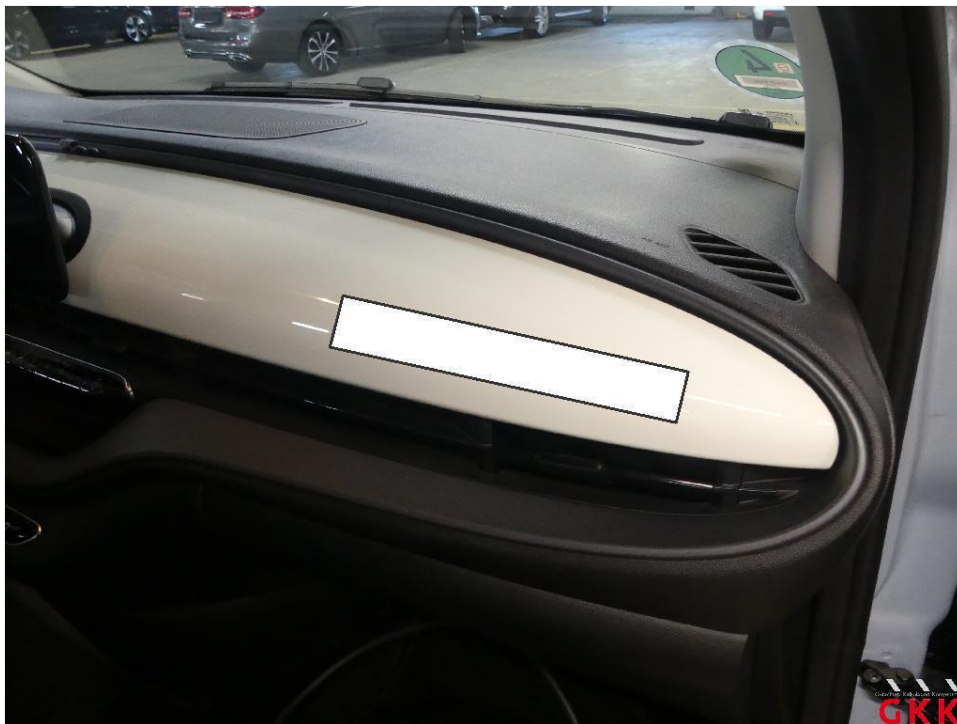
| <b>Seite links</b> (Angaben ohne MwSt.) | Reparaturkosten | MW |
|---|---|---|
| Armaturenbrett, beklebt, entkleben (Bild 18) | 20,00 € | 20,00 € |

Bild 18 Armaturenbrett, beklebt, entkleben
