GKK Gutachten GmbH

Wertgutachten

Ihr Auftrag vom	27.02.2025 durch Raiffeisen-Impuls Fuhrparkmanagement GmbH & Co. KG
Besichtigungsort	36272 Niederaula, Industriestraße 11
Besichtigungsdatum	04.03.2025
Referenznummern	0002046387

Fahrzeugident.-Nr.	WBA6N31050FK89978		
Fahrzeugart	PKW - Kombilimousine	Farbton / Lackart	Saphirschwarz / Metallic
Hersteller	BMW	Nächste HU	02/2026
Typ / Verkaufsbez.	330 e M Sport	Laufleistung abgelesen	59.339 km
Erstzulassung	24.02.2021	Emissionsklasse	Euro 6d
Getriebe / Gänge	Automatik / 8	Sitzplätze / Türen	5 / 5
Achsen / angetrieben	2 / 1	Anzahl Besitzer	unbekannt
Motorart	Reihenmotor / Benzin / Elektro	Hubraum / Nennleistung	1.998 ccm / 135 KW
Dauerleistung		Max. Leistung	
Ladestecker		Batteriekapazität	
Antriebsart	Heckantrieb

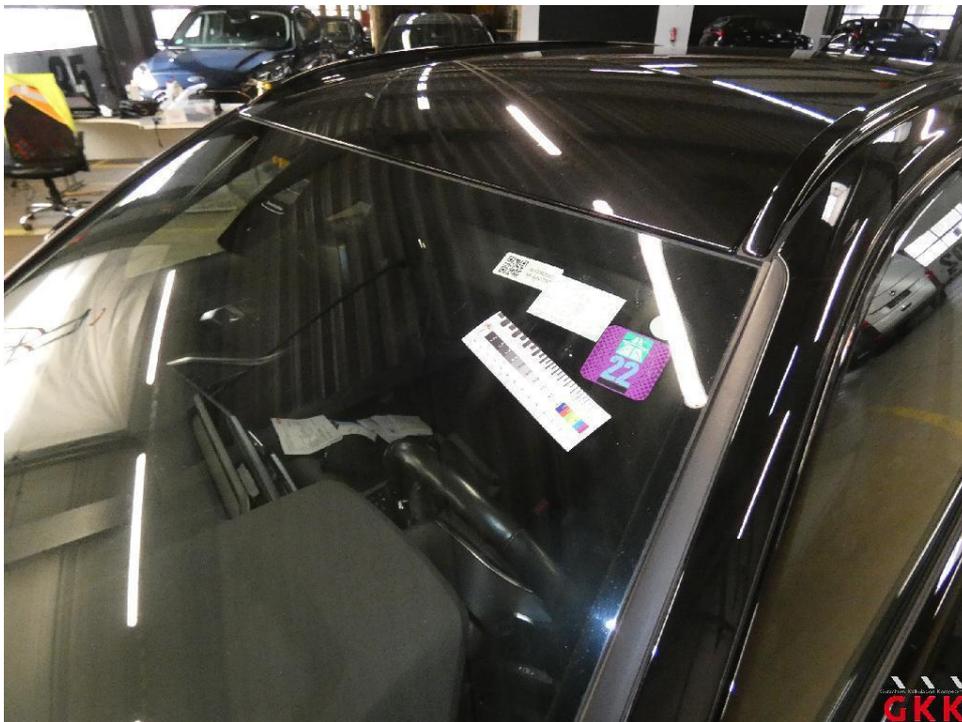
Front (Angaben ohne MwSt.)	Reparaturkosten	MW
Stoßfänger vorne Verkleidung -lackiert-, Steinschlag und Kratzer, Gebrauchsspur	0,00 €	0,00 €
Motorhaube, Steinschlag, lackieren (Bild 18, Bild 19, Bild 20)	955,37 €	573,22 €
Frontscheibe mit Regensensor und Frontkamera, Steinschlag mit Rissbildung, ersetzen (Bild 16, Bild 17)	1121,36 €	1121,36 €
Seite rechts (Angaben ohne MwSt.)	Reparaturkosten	MW
Seitenwand rechts, beschädigt, instand setzen - lackieren (Bild 24, Bild 25, Bild 26)	1144,27 €	750,37 €
Reifen, Felgen, Radkappen (Angaben ohne MwSt.)	Reparaturkosten	MW
LM-Rad 2 x beiliegend, Materialabtrag, ersetzen (Bild 21, Bild 22, Bild 23)	936,38 €	936,38 €

Bild 16 Frontscheibe, mit Regensensor und Frontkamera, Steinschlag mit Rissbildung, ersetzen

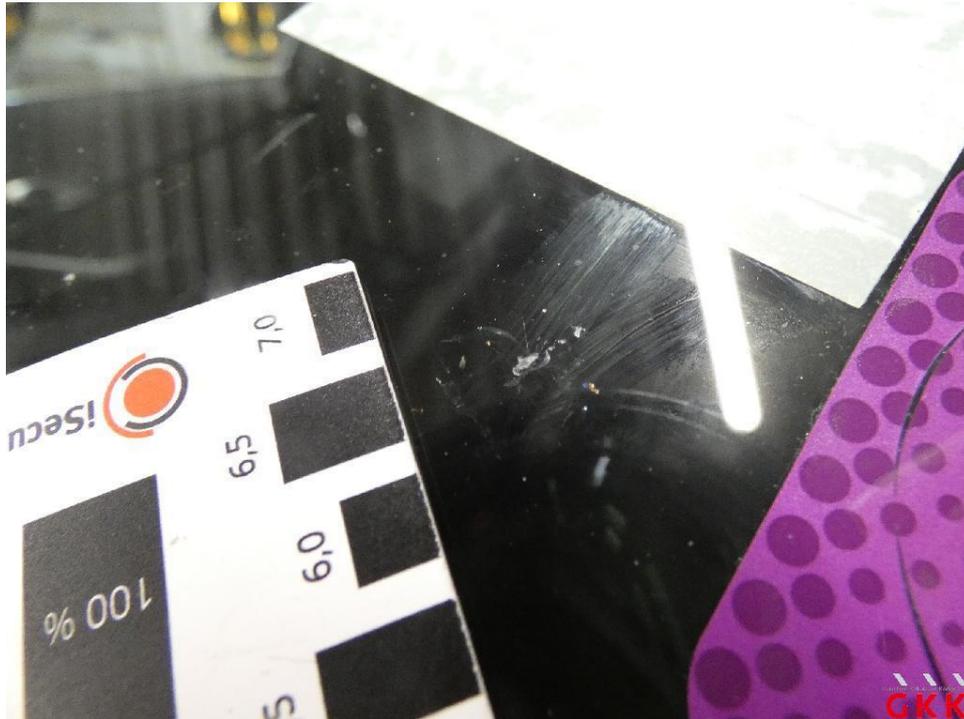
Bild 17 Frontscheibe, mit Regensensor und Frontkamera, Steinschlag mit Rissbildung, ersetzen

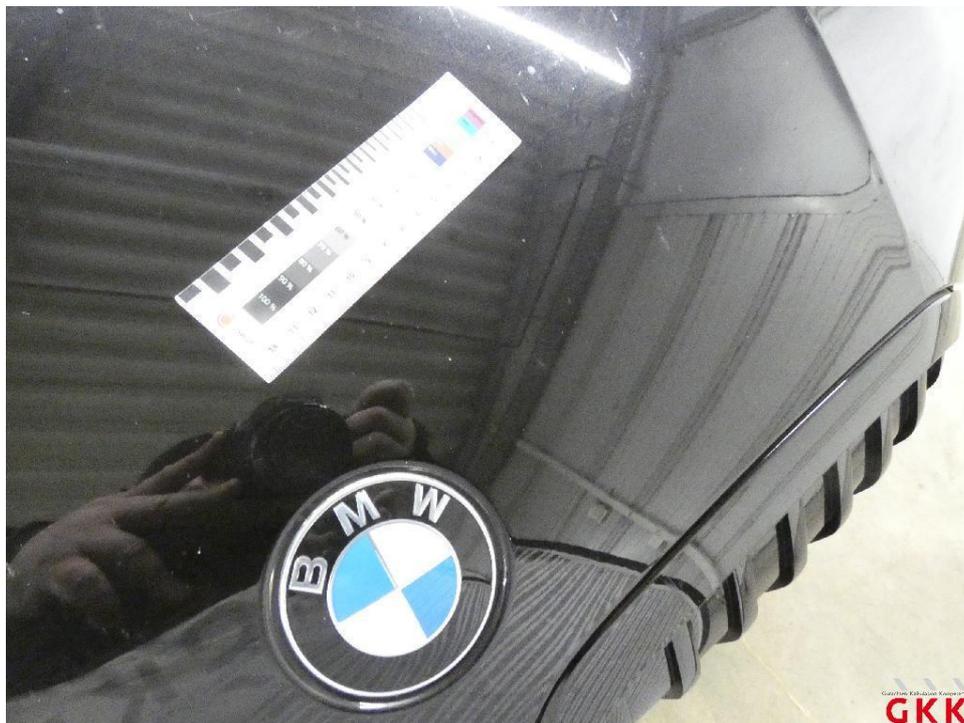
Bild 18 Motorhaube, Steinschlag, lackieren

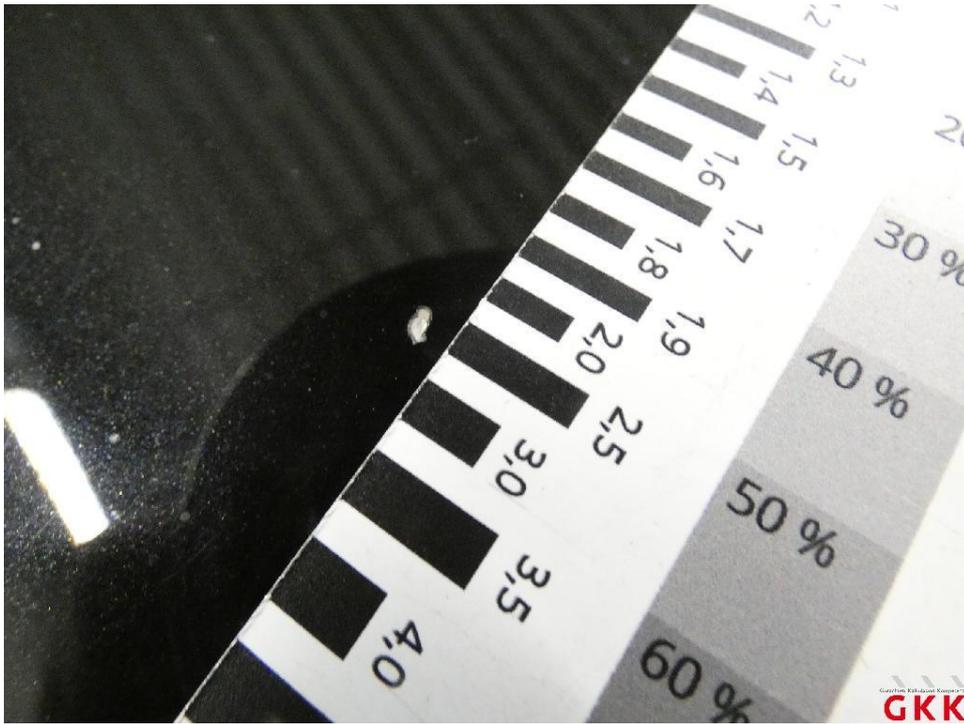
Bild 19 Motorhaube, Steinschlag, lackieren

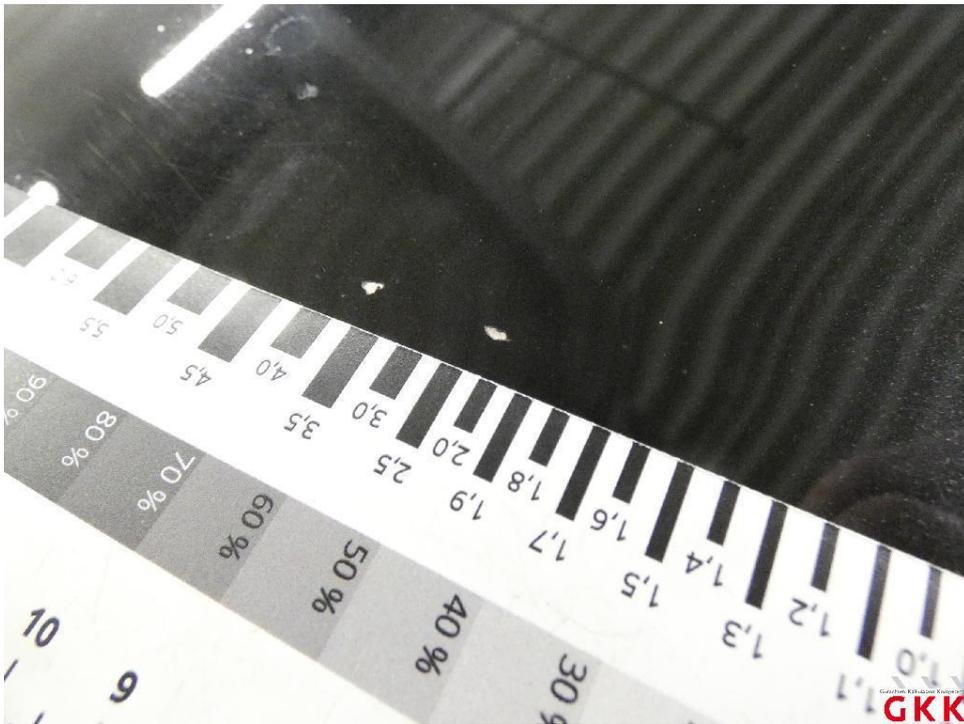
Bild 20 Motorhaube, Steinschlag, lackieren

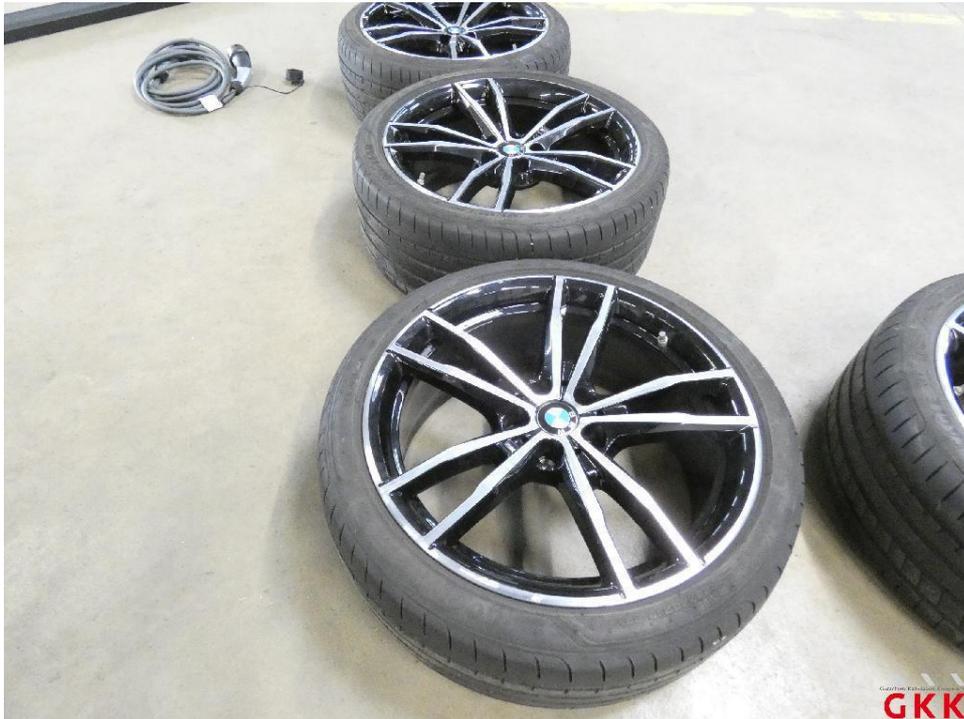
Bild 21 LM-Rad, 2 x beiliegend, Materialabtrag, ersetzen

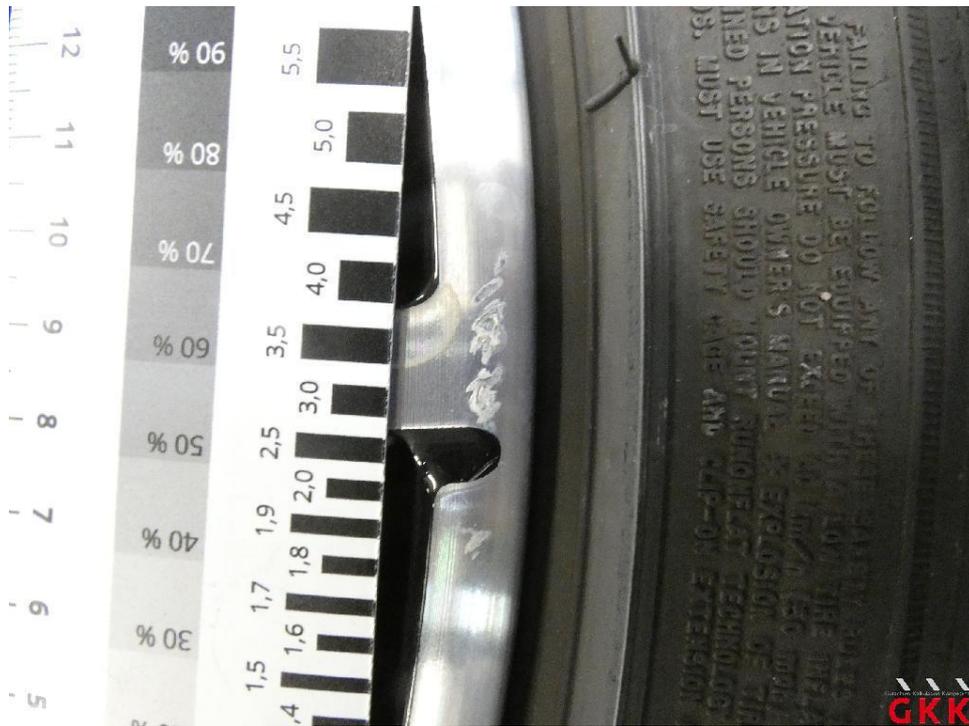
Bild 22 LM-Rad, 2 x beiliegend, Materialabtrag, ersetzen

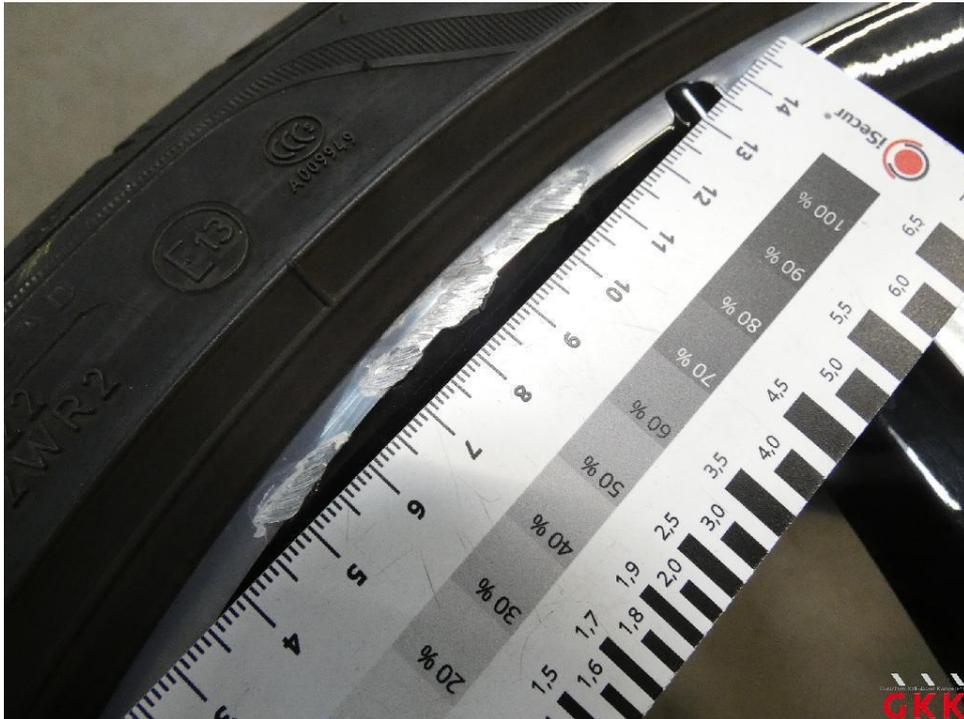
Bild 23 LM-Rad, 2 x beiliegend, Materialabtrag, ersetzen

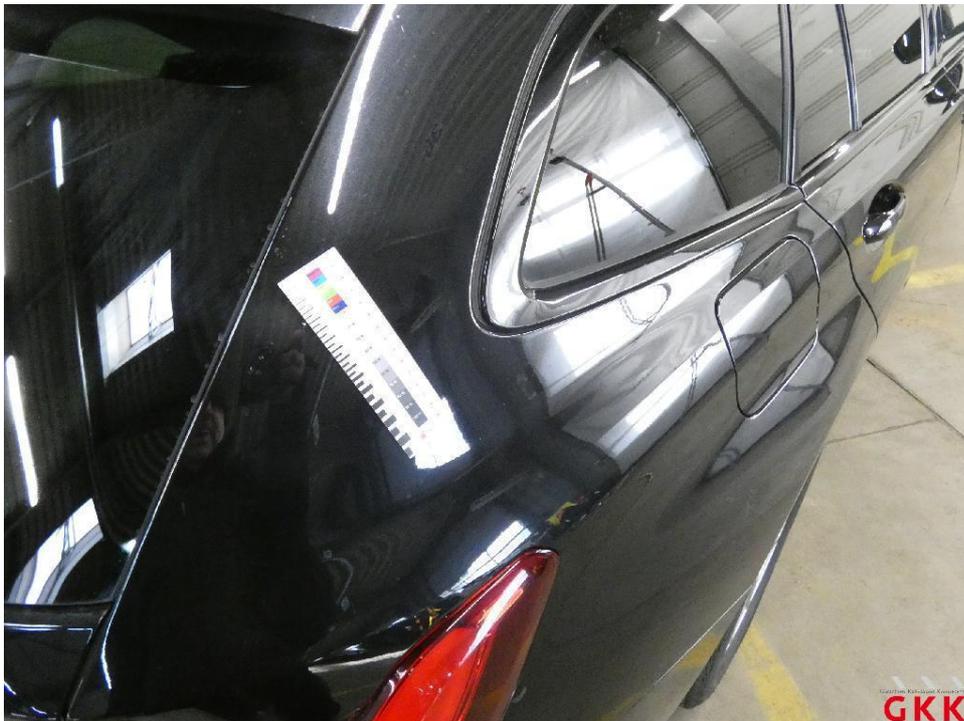
Bild 24 Seitenwand rechts, beschädigt, instand setzen - lackieren

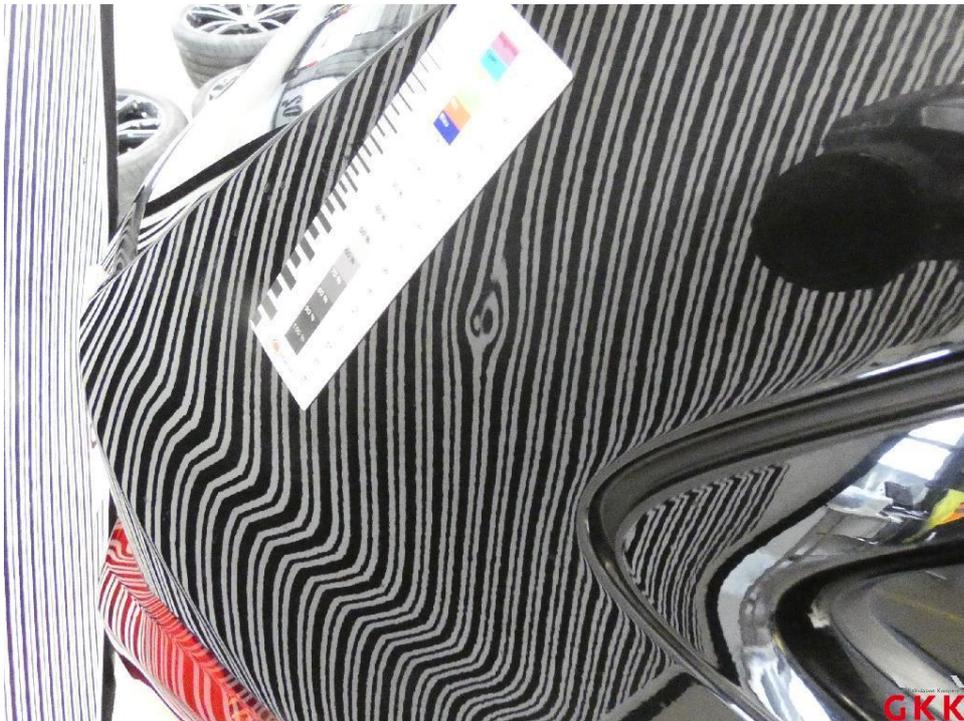
Bild 25 Seitenwand rechts, beschädigt, instand setzen - lackieren

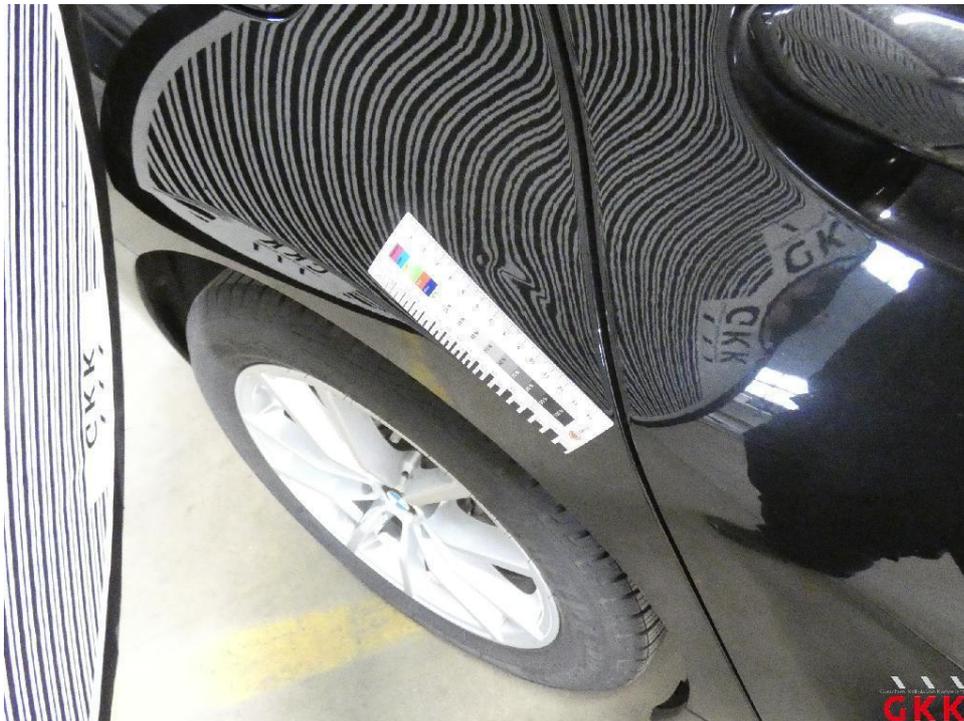
Bild 26 Seitenwand rechts, beschädigt, instand setzen - lackieren
