Wertgutachten

Ihr Auftrag vom	18.02.2025 durch Raiffeisen-Impuls Fuhrparkmanagement GmbH & Co. KG
Besichtigungsort	36272 Niederaula, Industriestraße 11
Besichtigungsdatum	24.02.2025
Referenznummern	0002050054

Fahrzeugident.-Nr.	WF01XXTTG1MM53092		
Fahrzeugart	PKW - Mehrzweckfahrzeug	Farbton / Lackart	Frost-Weiss / Uni
Hersteller	Ford	Nächste HU	keine Angabe
Typ / Verkaufsbez.	Transit Custom 2.0 TDCi 320 L1 Trend	Laufleistung abgelesen	47.661 km
Erstzulassung	26.05.2021	Emissionsklasse	Euro 6d
Getriebe / Gänge	Manuell / 6	Sitzplätze / Türen	9 / 5
Achsen / angetrieben	2 / 1	Anzahl Besitzer	unbekannt
Motorart	Reihenmotor / keine Angabe	Hubraum / Nennleistung	1.996 ccm / 77 KW
Antriebsart	Frontantrieb

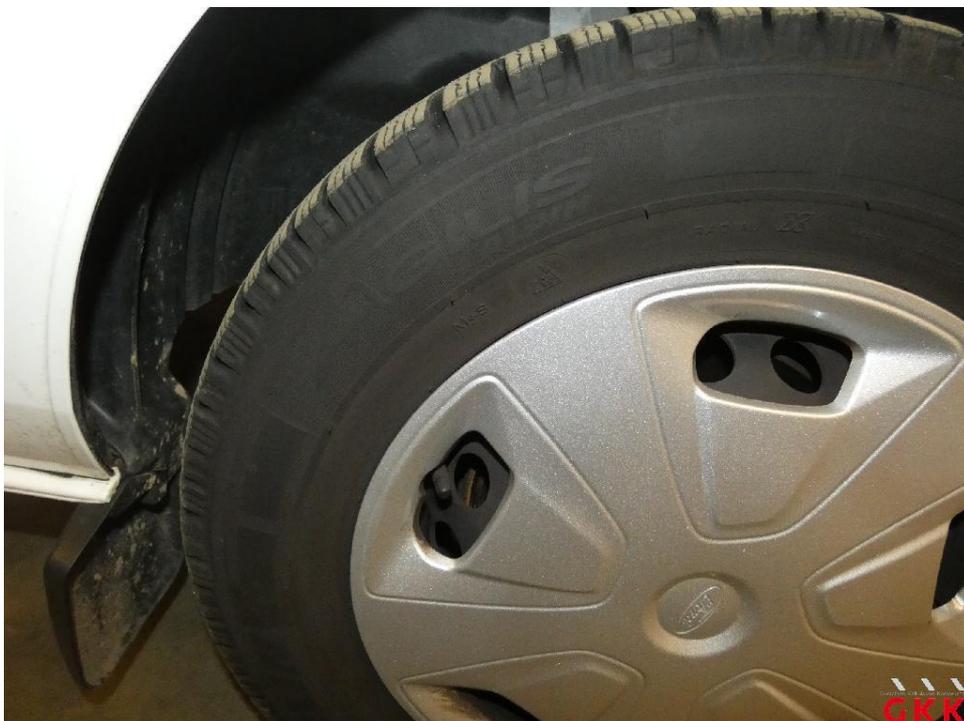
Bild 14 Reifen, vorn links und rechts, falsche Reifenart, ersetzen

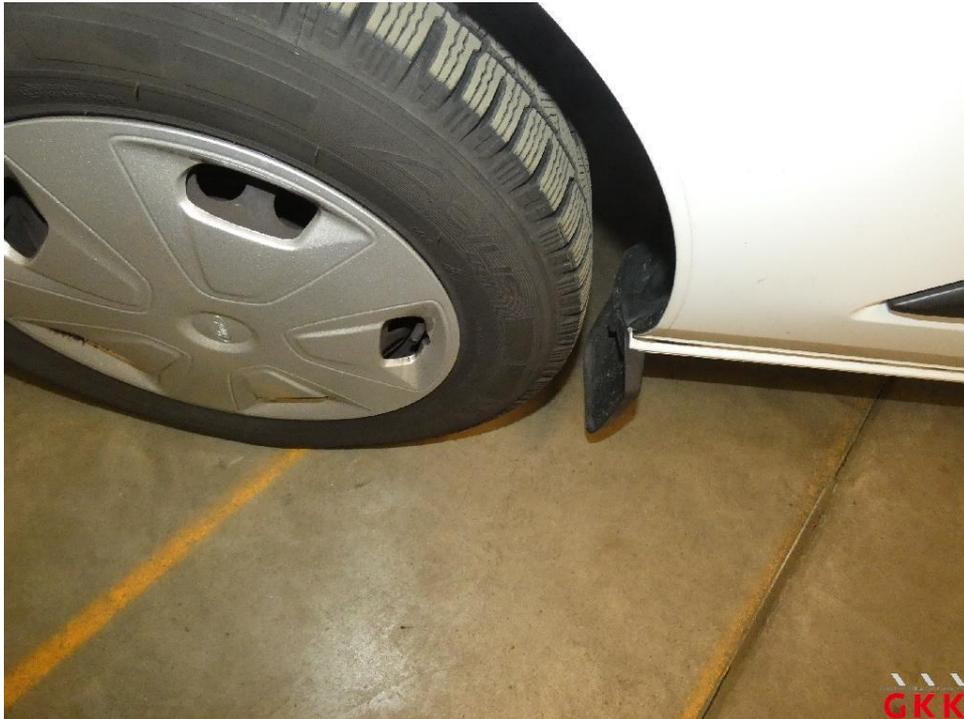
Bild 15 Reifen, vorn links und rechts, falsche Reifenart, ersetzen

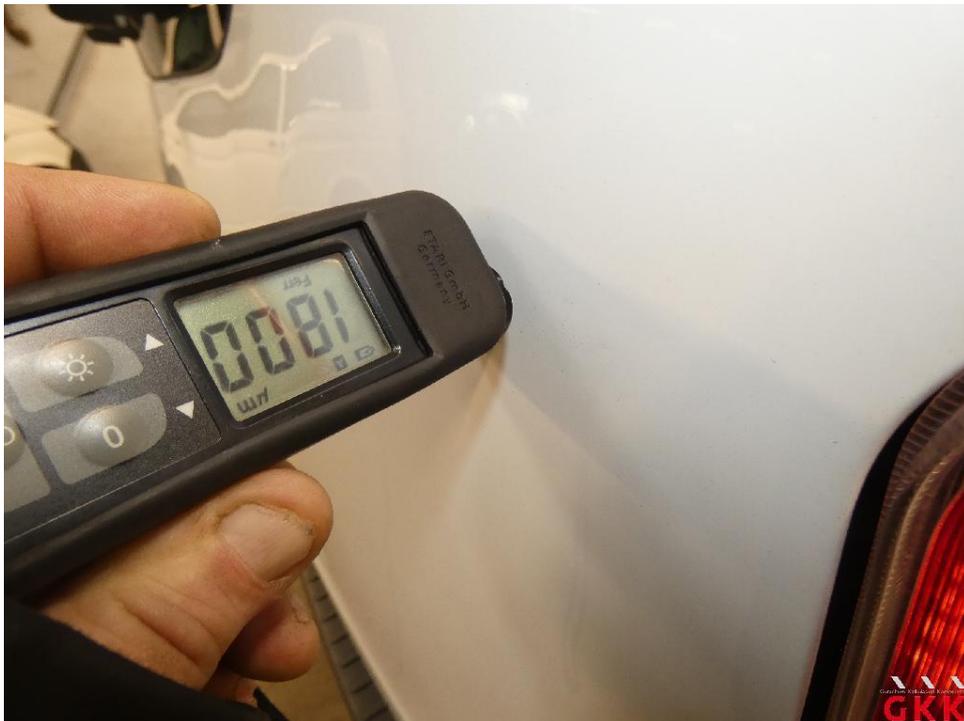
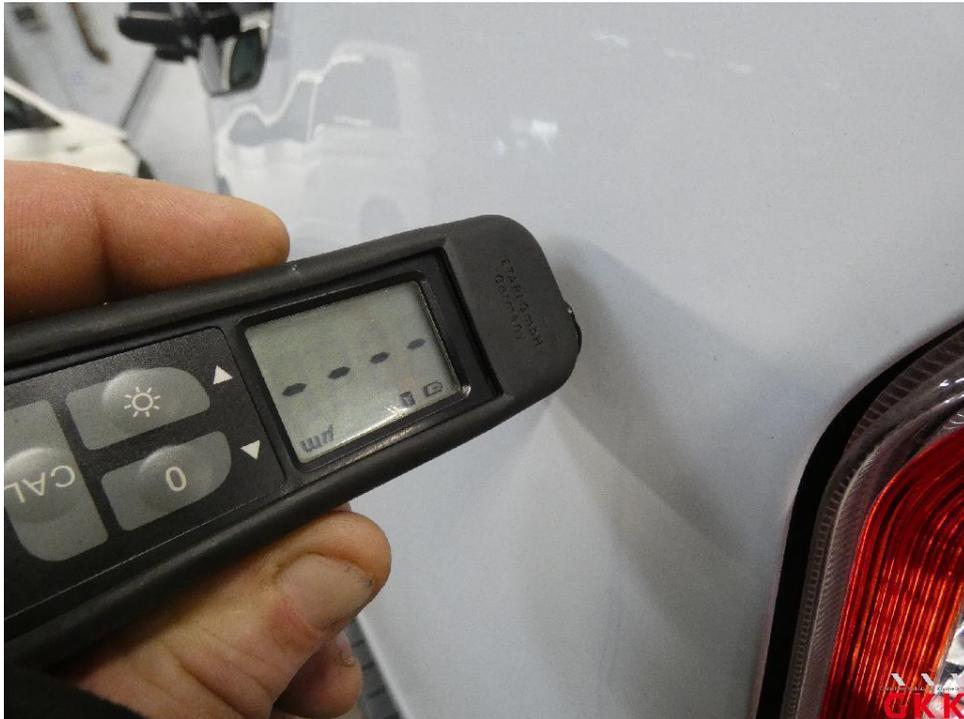
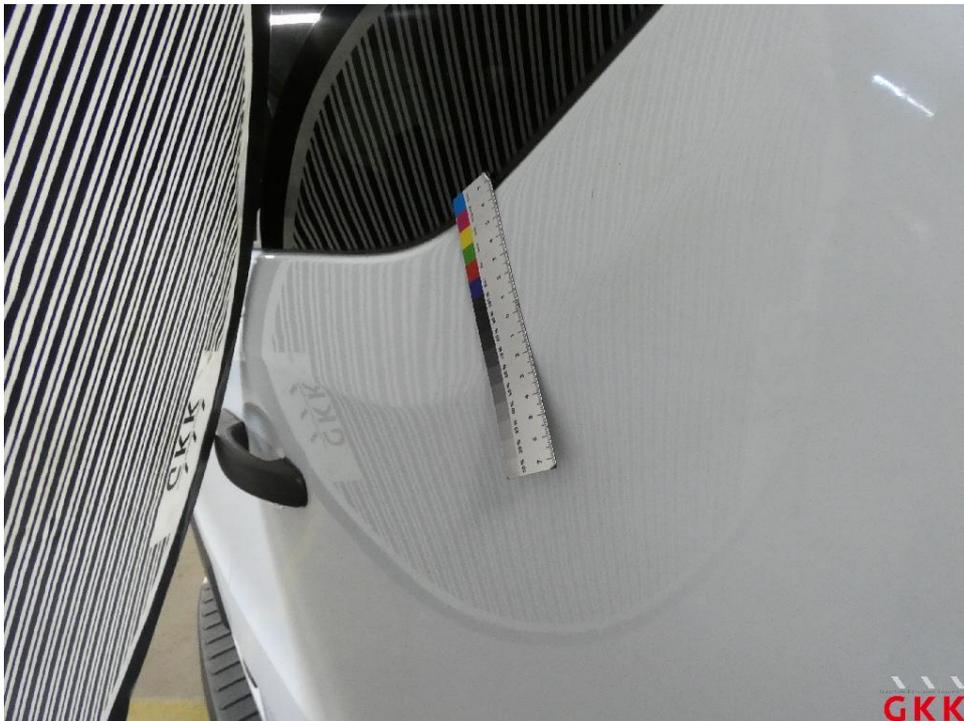
Vorschaden	Der Vorschaden wurde fach- und sachgerecht behoben	Feststellung
Hecktür rechts beschädigt	Nein	erhöhte Lackschichtdicke > 2mm
Hecktür rechts beschädigt	Nein	Restdeformation

Wertbeeinflussende Faktoren		
Seite rechts (Angaben ohne MwSt.)	Reparaturkosten	MW
Schiebetür rechts Dichtung -Einstieg-, beschädigt, ersetzen (Bild 20, Bild 21)	161,16 €	112,81 €
Heck (Angaben ohne MwSt.)	Reparaturkosten	MW
Hecktür rechts, Reparaturmangel, instand setzen - lackieren (Bild 16, Bild 17, Bild 18)	866,40 €	866,40 €
Reifen, Felgen, Radkappen (Angaben ohne MwSt.)	Reparaturkosten	MW
Reifen vorn links und rechts, falsche Reifenart, ersetzen (Bild 14, Bild 15)	435,52 €	435,52 €
Interieur (Angaben ohne MwSt.)	Reparaturkosten	MW
Laderaum, verkratzt, Gebrauchsspur	0,00 €	0,00 €
Zubehör, Bordwerkzeug (Angaben ohne MwSt.)	Reparaturkosten	MW
Bordmappe Bedienungsanleitung, fehlt, ersetzen (Bild 22)	15,00 €	15,00 €
Sonstiges (Angaben ohne MwSt.)	Reparaturkosten	MW
HU (Hauptunters.) PKW / Transporter, kein gültiger Nachweis vorhanden, durchführen (Bild 19)	121,85 €	121,85 €
Ohne Zuordnung (Angaben ohne MwSt.)	Reparaturkosten	MW

Bild 16 Hecktür rechts, Reparaturmangel, instand setzen - lackieren

Bild 17 Hecktür rechts, Reparaturmangel, instand setzen - lackieren

Bild 18 Hecktür rechts, Reparaturmangel, instand setzen - lackieren

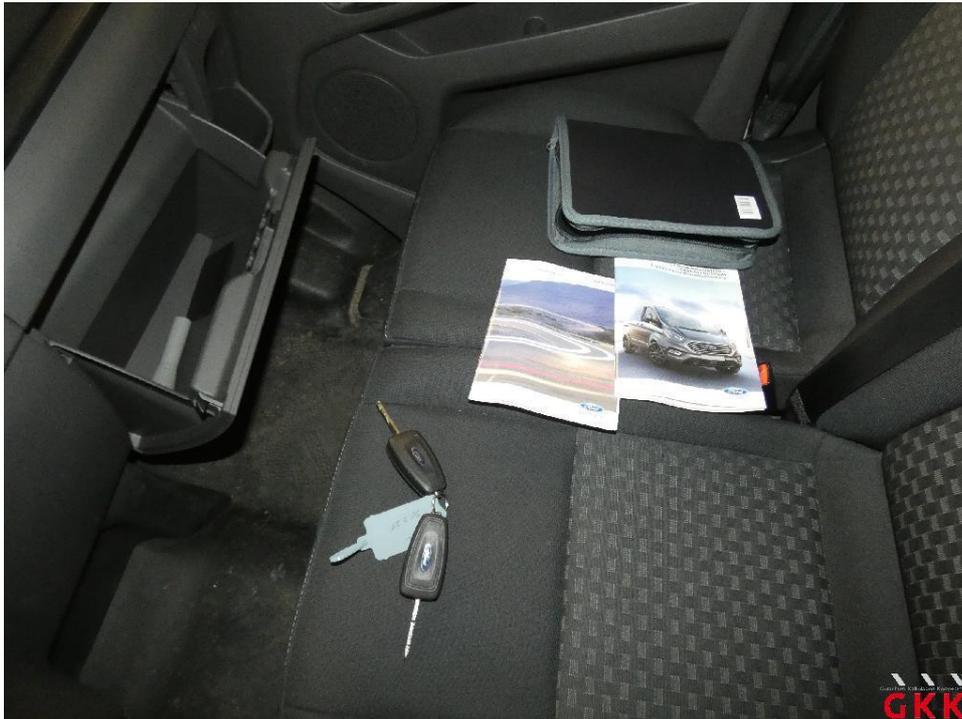
Bild 19 HU (Hauptunters.), PKW / Transporter, kein gültiger Nachweis vorhanden, durchführen

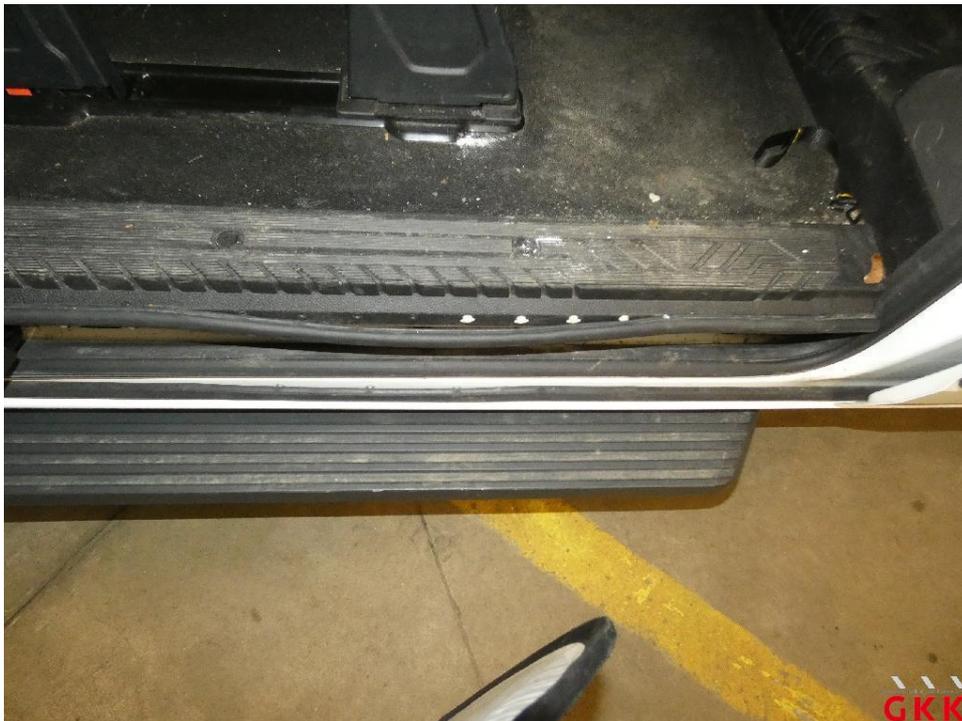
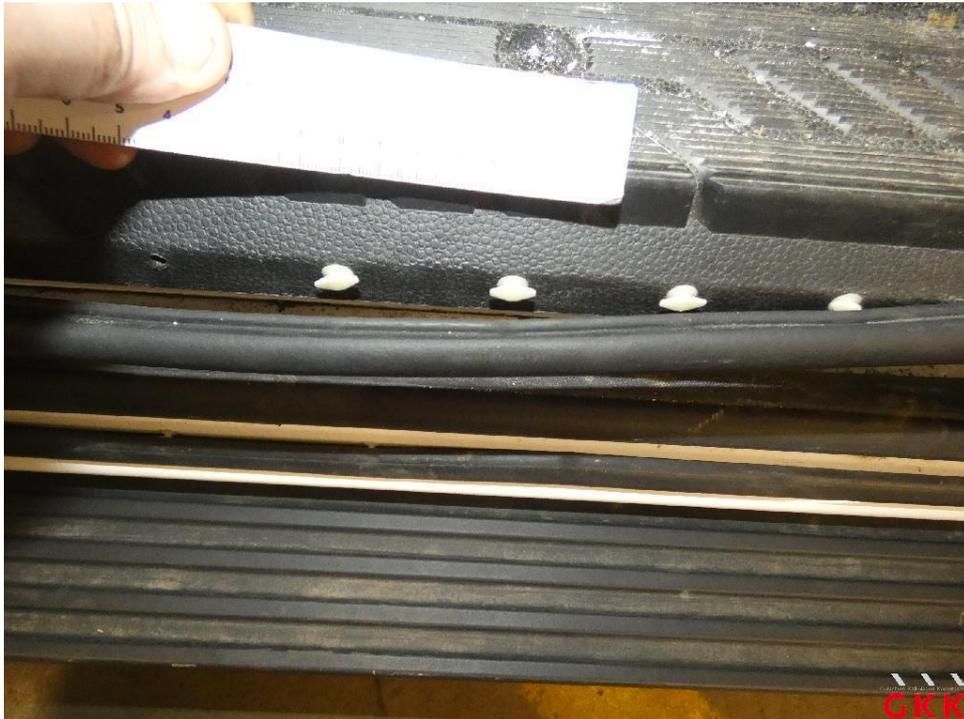
Bild 20 Schiebetür rechts, Dichtung -Einstieg-, beschädigt, ersetzen

Bild 21 Schiebetür rechts, Dichtung -Einstieg-, beschädigt, ersetzen

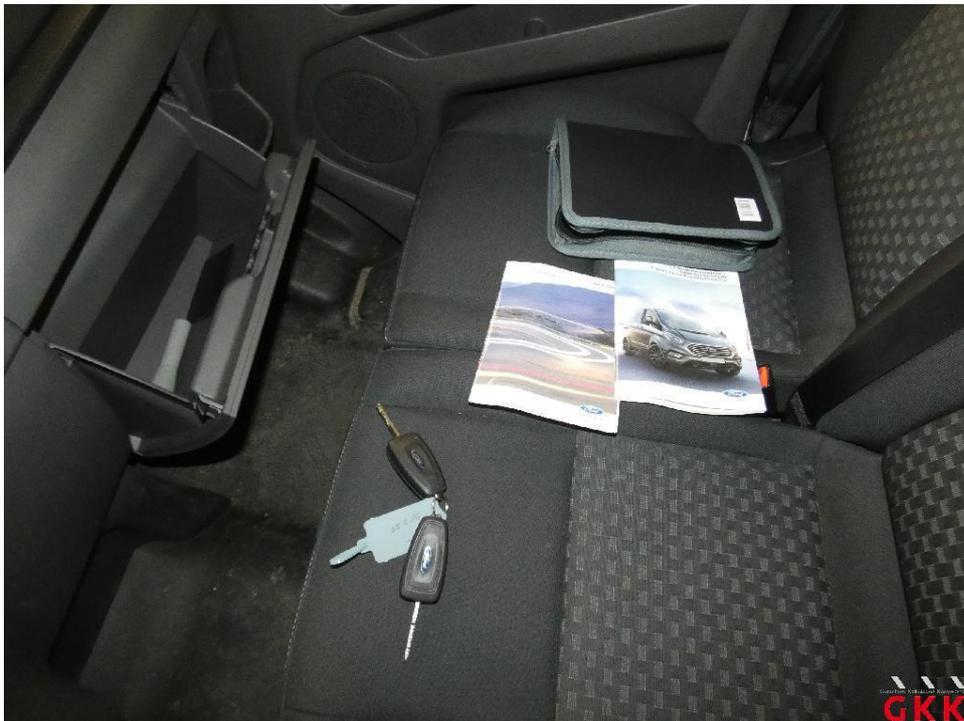
Bild 22 Bordmappe, Bedienungsanleitung, fehlt, ersetzen
