**WBA5P51080FK85201**

## Zustandsbericht

**TÜV SÜD Auto Plus GmbH**  
Gutenbergstr. 13  
70771 Leinfelden-Echterdingen

Besichtigungsdatum: 21.03.2025  
**Protokollnummer: 38968990**  
Anlieferungsdatum: 21.03.2025

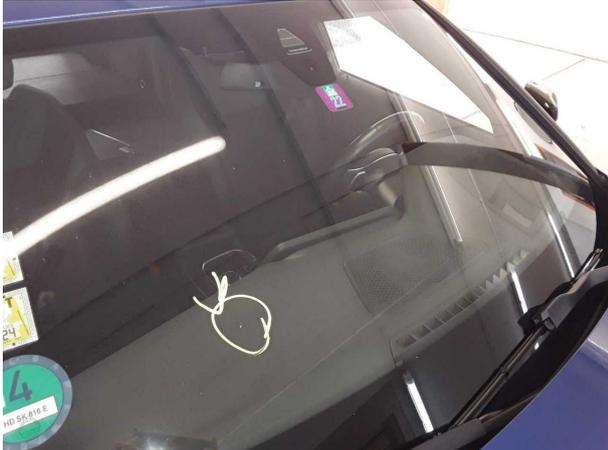
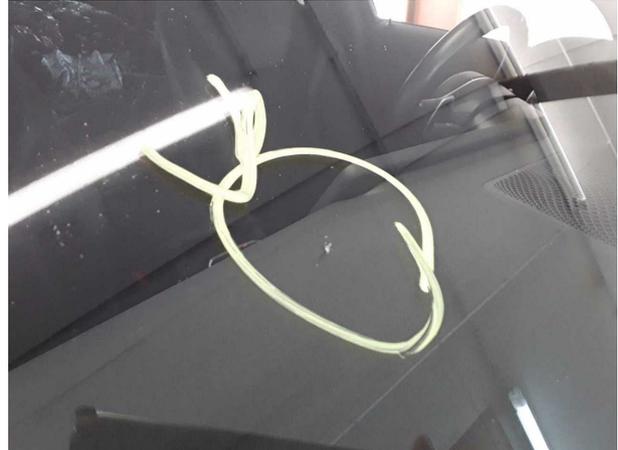
| Nr. | Bauteilgruppe | Beschreibung |
|---|---|--|
| 1 | Verglasung | Frontscheibe (Rissbildung) - Steinschlag - erneuern |

**Beschädigung #1:** Verglasung: Frontscheibe (Rissbildung) - Steinschlag - erneuern

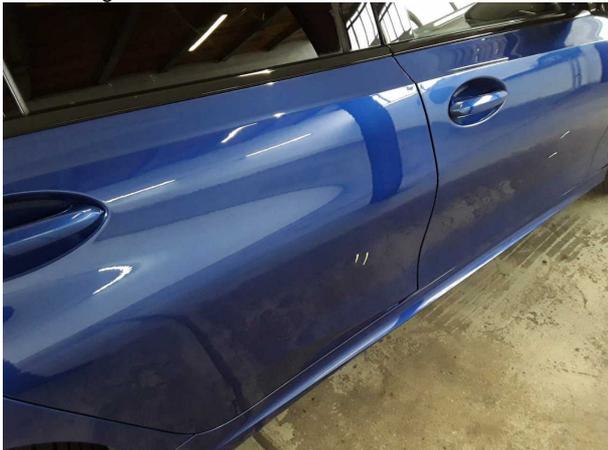
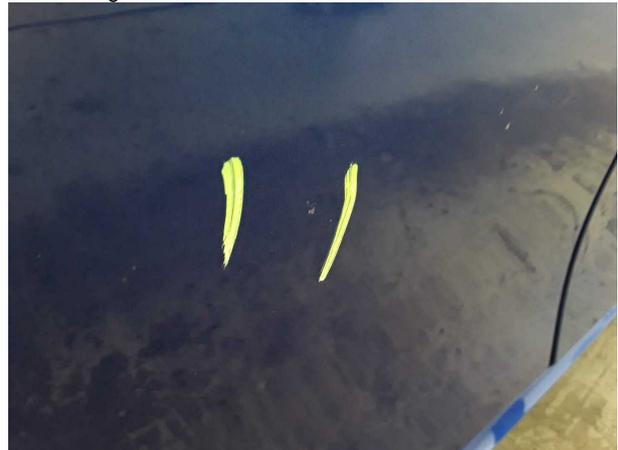
| Nr. | Bauteilgruppe | Beschreibung |
|---|---|--|
| 2 | Tür hinten rechts | Tür - verkratzt / verschürft - lackieren |

**Beschädigung #2:** Tür hinten rechts: Tür - verkratzt / verschürft - lackieren

**Beschädigung #2:** Tür hinten rechts: Tür - verkratzt / versch... - lackieren

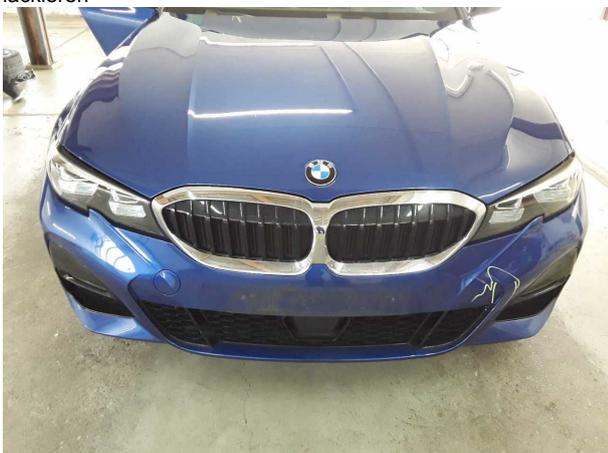
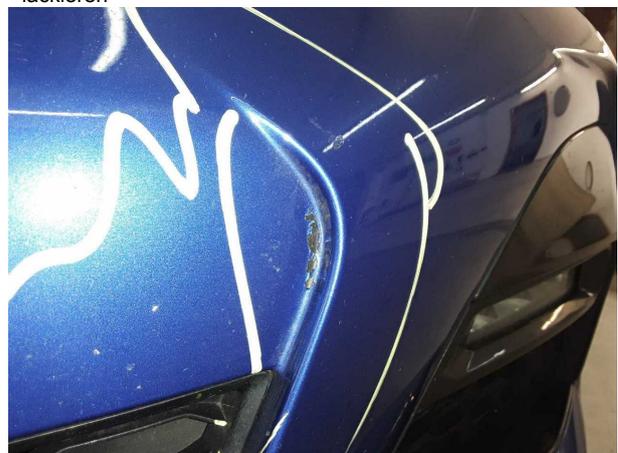
| Nr. | Bauteilgruppe | Beschreibung |
|---|---|--|
| 3 | Stoßfänger vorn | Stoßfänger vorn - verkratzt / verschürft - instandsetzen und lackieren |

**Beschädigung #3:** Stossfänger vorn: Stossfänger vorn - verkratzt / verschürft - instandsetzen und lackieren

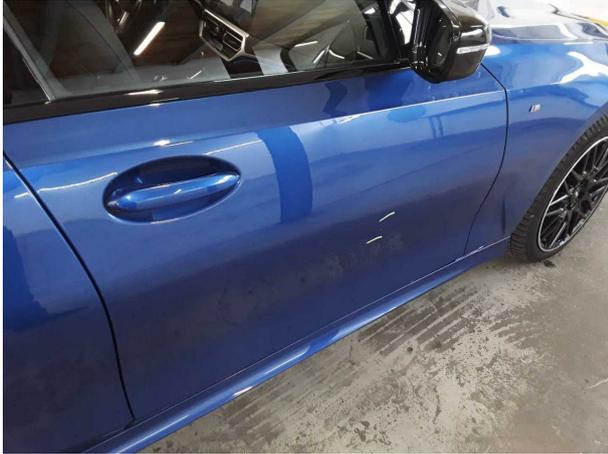
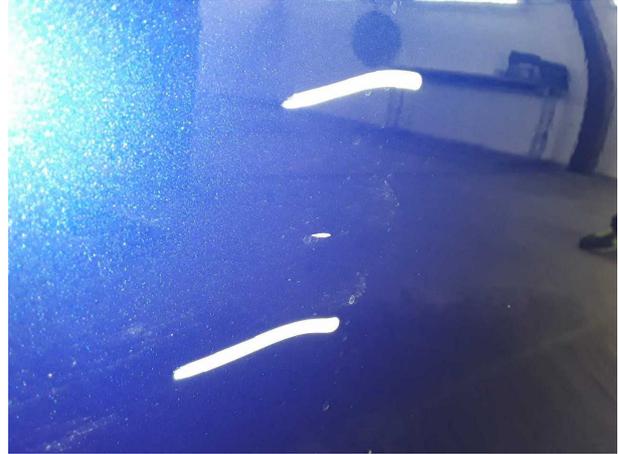
| Nr. | Bauteilgruppe | Beschreibung |
|---|---|--|
| 4 | Tür vorn rechts | Tür - verkratzt / verschürft - lackieren |

**Beschädigung #4:** Tür vorn rechts: Tür - verkratzt / verschürft - lackieren

**Beschädigung #4:** Tür vorn rechts: Tür - verkratzt / verschürft... lackieren
