**WAUZZZFY4L2125782**

## Zustandsbericht

**TÜV SÜD Auto Plus GmbH**  
Gutenbergstr. 13  
70771 Leinfelden-Echterdingen

Besichtigungsdatum: 06.03.2025  
**Protokollnummer: 38771120**  
Anlieferungsdatum: 06.03.2025

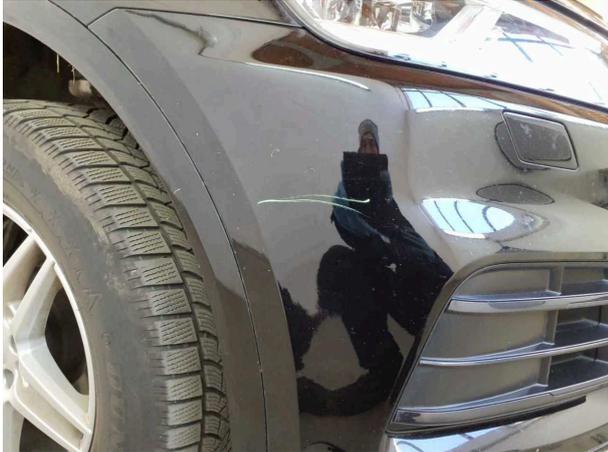
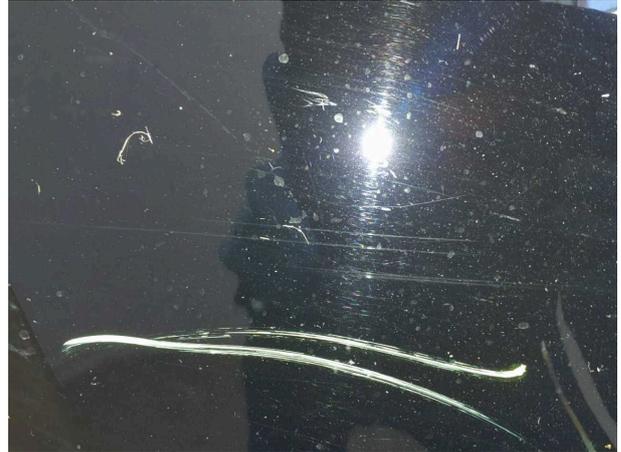
**Beschädigung #1:** Stossfänger vorn: Stossfänger vorn - Kratzer - auslegen / polieren

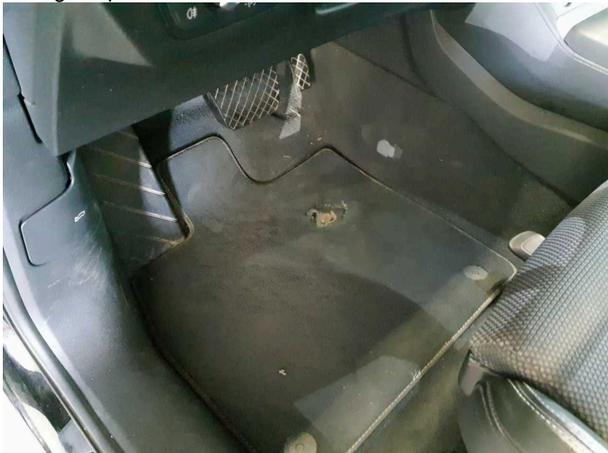
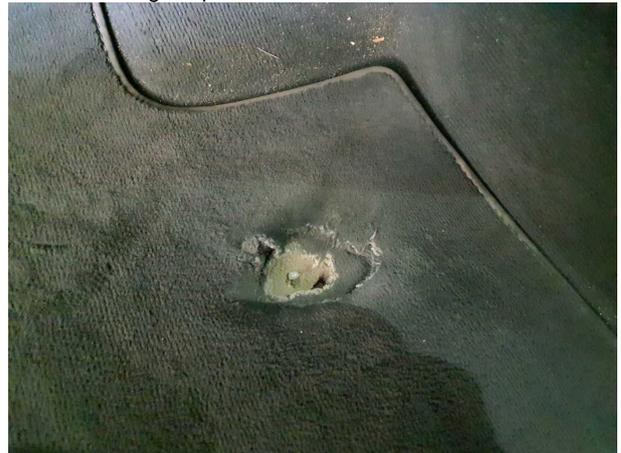
**Beschädigung #2:** Verkleidungen/Abdeckungen: Fußmatten - beschädigt - erneuern

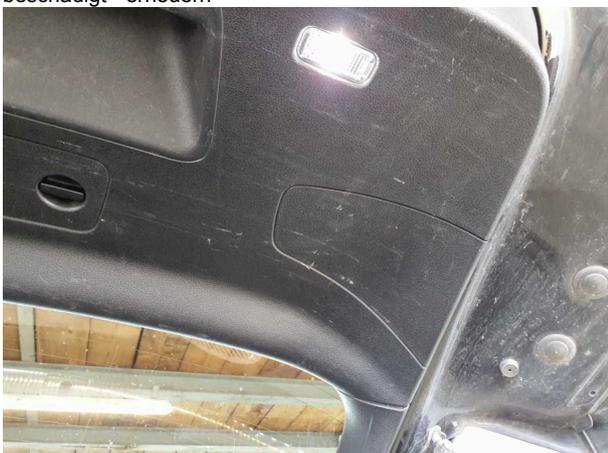
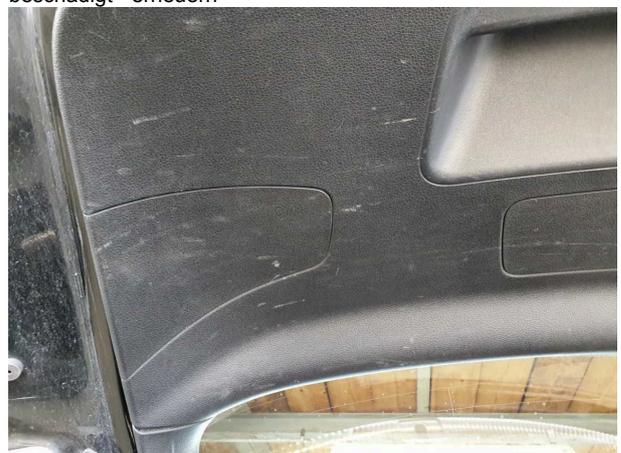
**Beschädigung #3:** Verkleidungen/Abdeckungen: Heckdeckel, Innenverkleidung - verkratzt / verschürft - Wertminderung

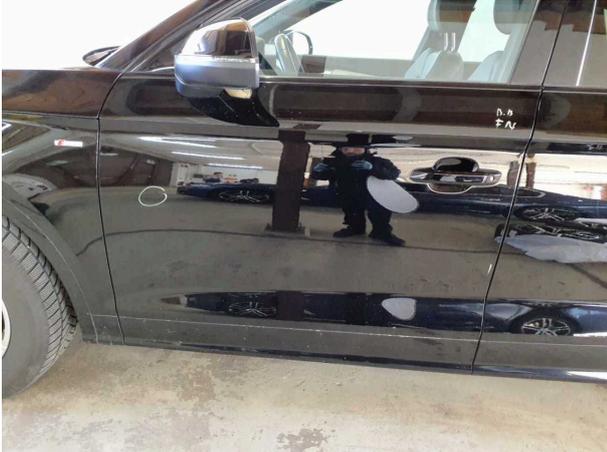
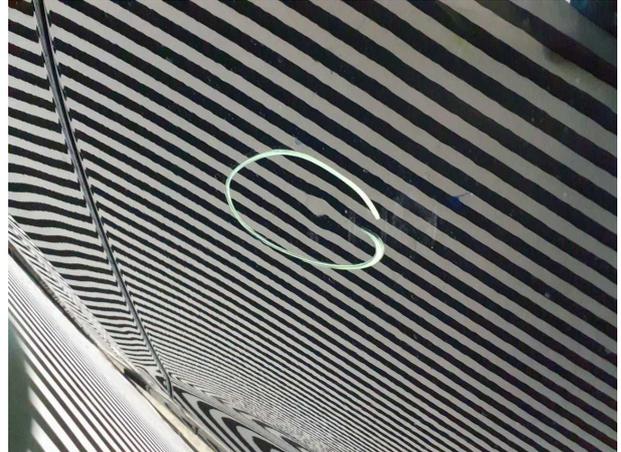
**Beschädigung #4:** Tür vorn links: Tür - Delle(n) - sanft instandsetzen

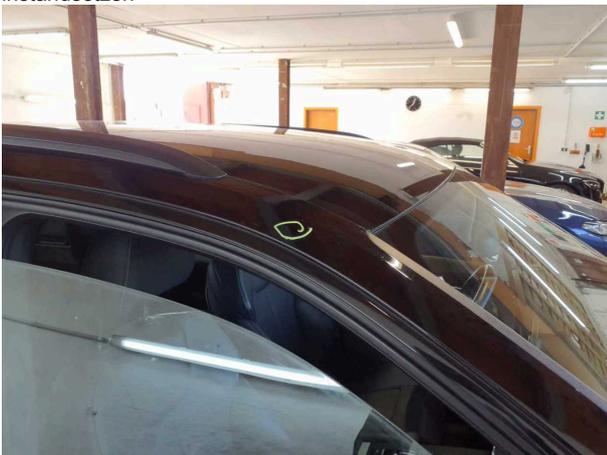
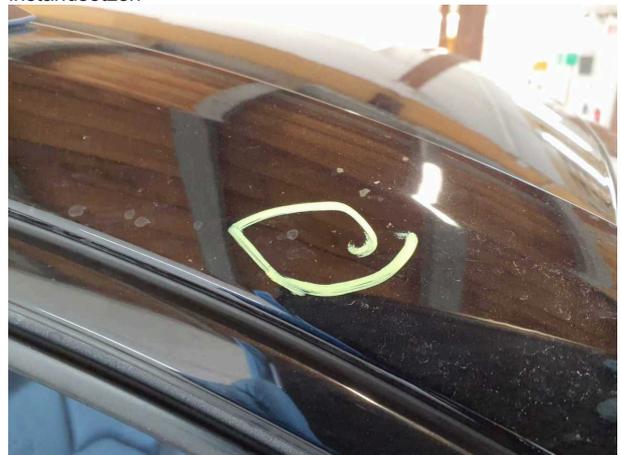
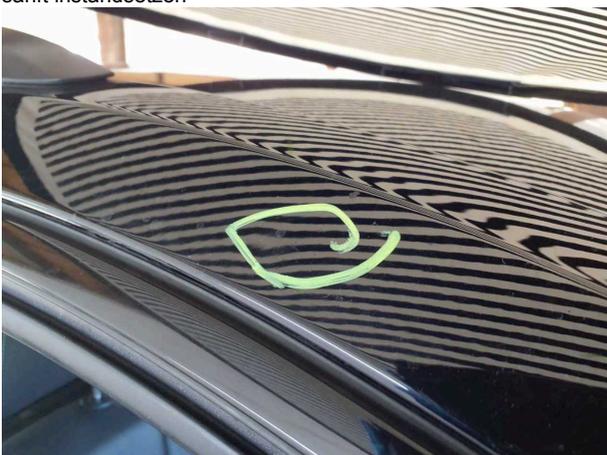
**Beschädigung #5:** Fahrzeugdach: Dachholm rechts - Delle(n) - sanft instandsetzen

**Beschädigung #5:** Fahrzeugdach: Dachholm rechts - Delle(...)  
sanft instandsetzen

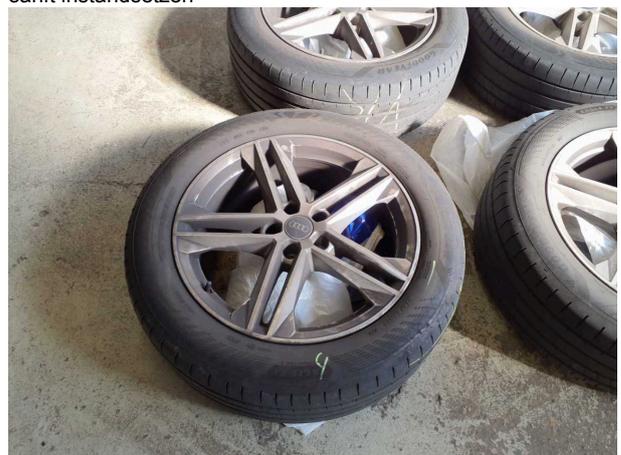
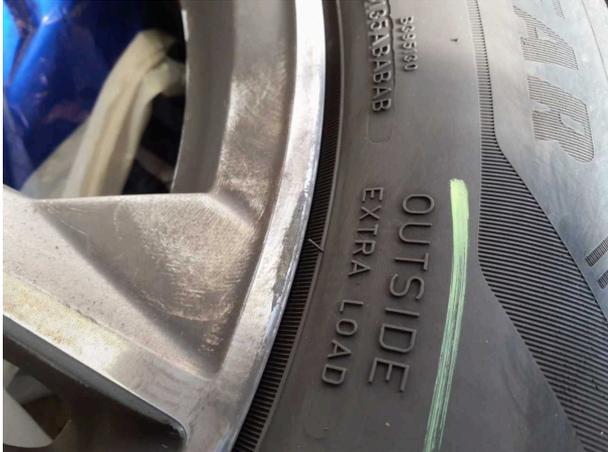
**Beschädigung #6:** 2.Radsatz: 1 Leichtmetallfelge - verkratzt /  
verschürft - Wertminderung

**Beschädigung #6:** 2.Radsatz: 1 Leichtmetallfelge - verkratzt / verschürft - Wertminderung

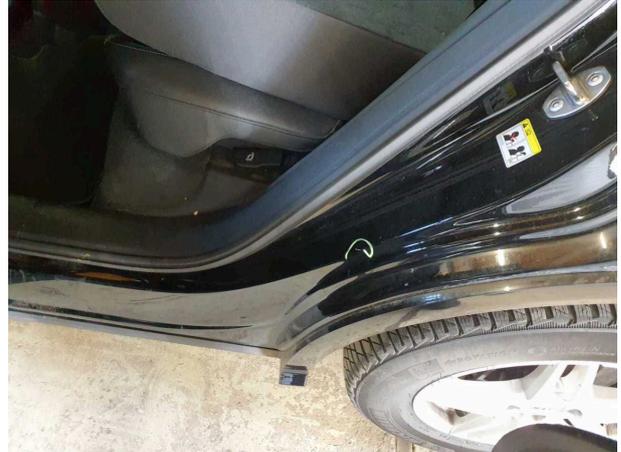
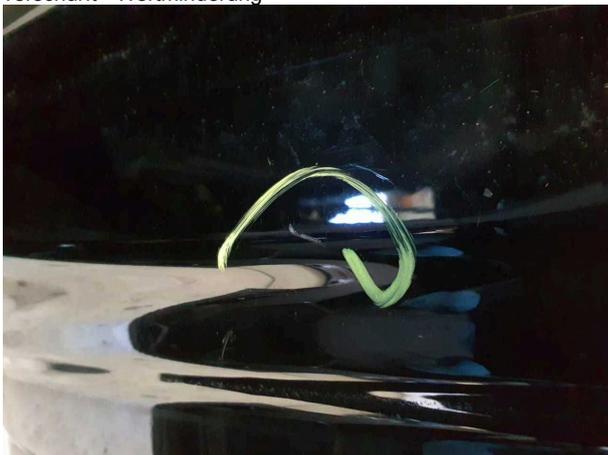
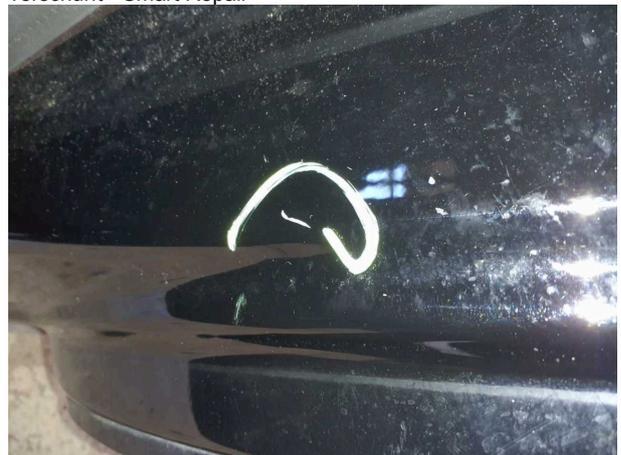
**Beschädigung #7:** Seitenwand links: Einstieg - verkratzt / verschürft - Smart Repair

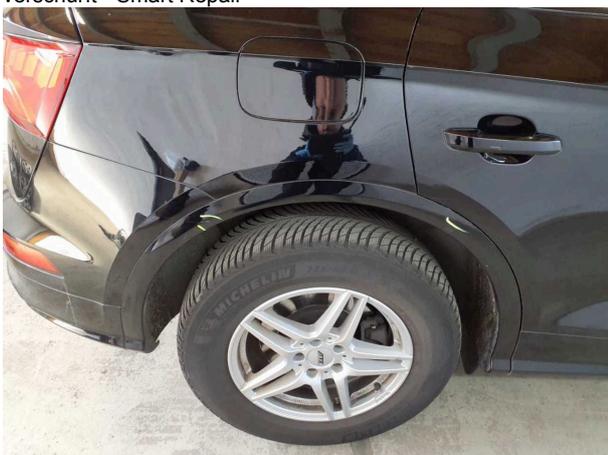
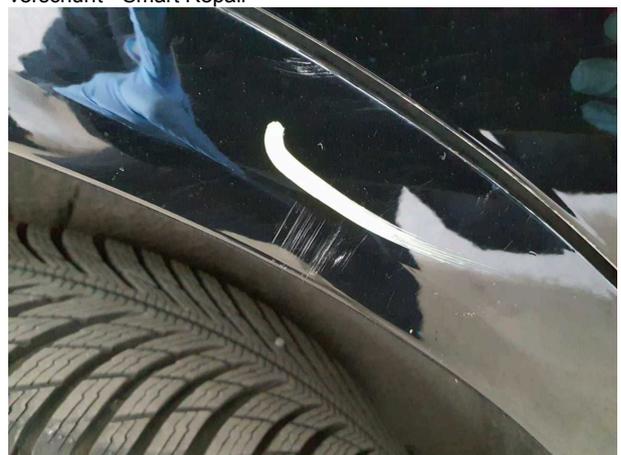
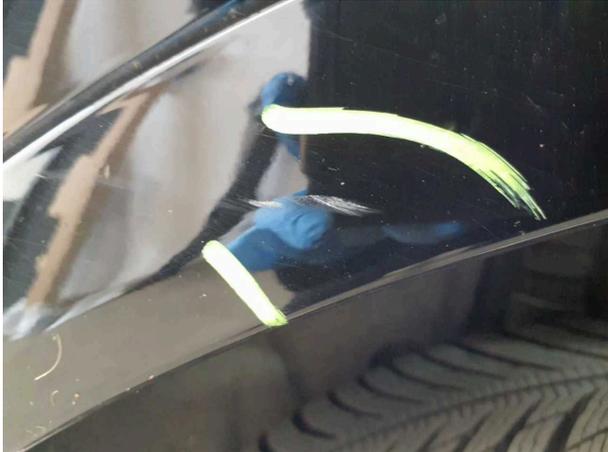
**Beschädigung #8:** Seitenwand rechts: Radhausverbreiterung - verkratzt / verschürft - Smart Repair

**Beschädigung #8:** Seitenwand rechts: Radhausverbreiterun... verkratzt / verschürft - Smart Repair

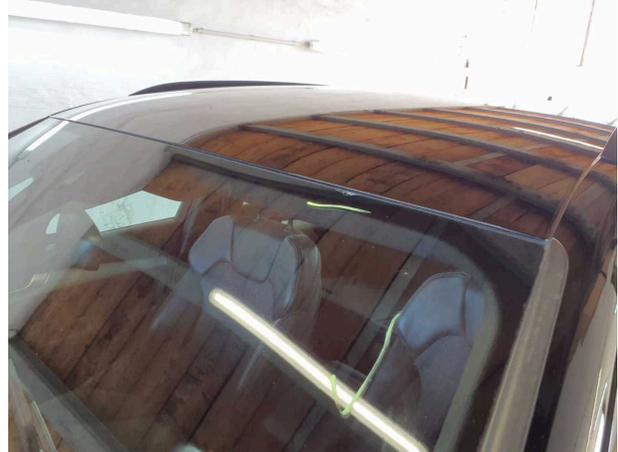
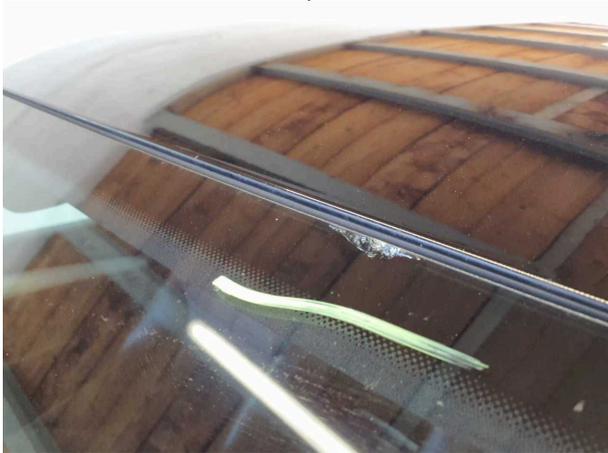
**Beschädigung #9:** Verglasung: Frontscheibe mit Regensensor - beschädigt - erneuern

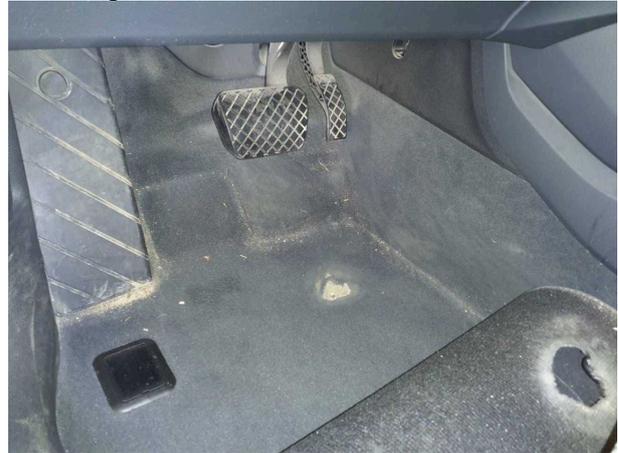
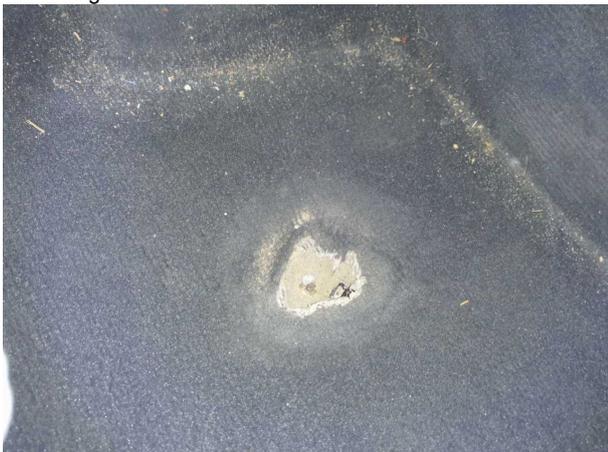
**Beschädigung #10:** Verkleidungen/Abdeckungen: Teppichboden vorn links - beschädigt - erneuern

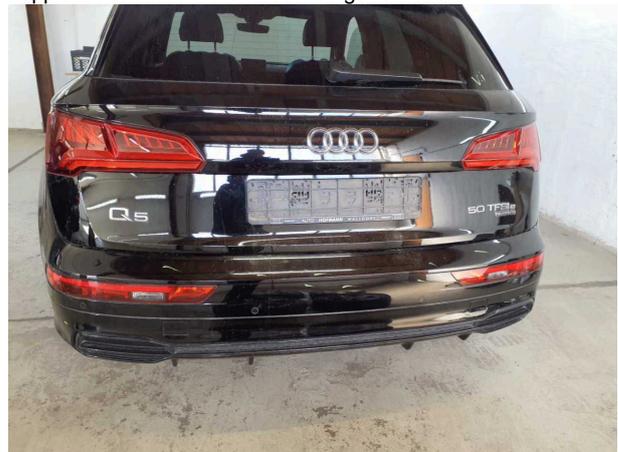
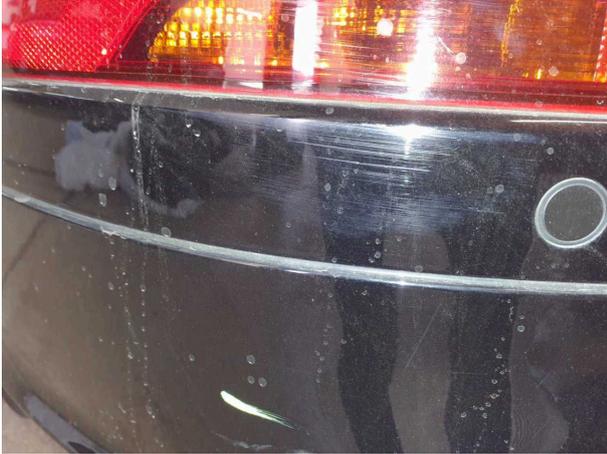
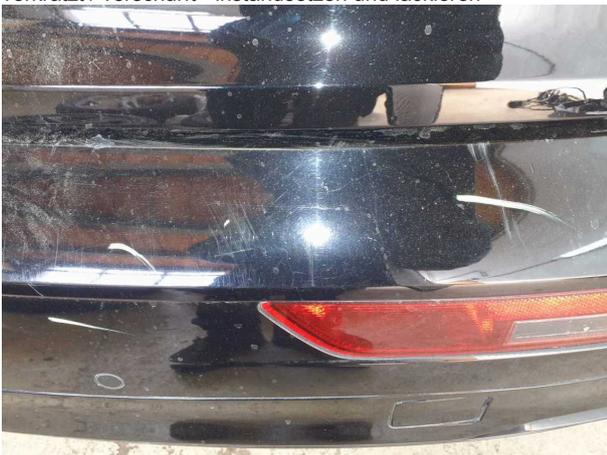
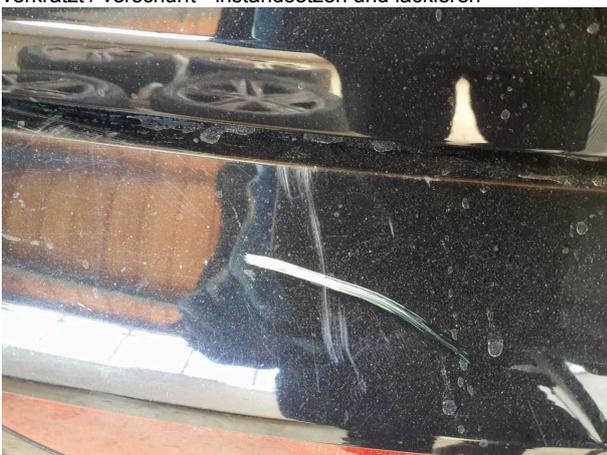
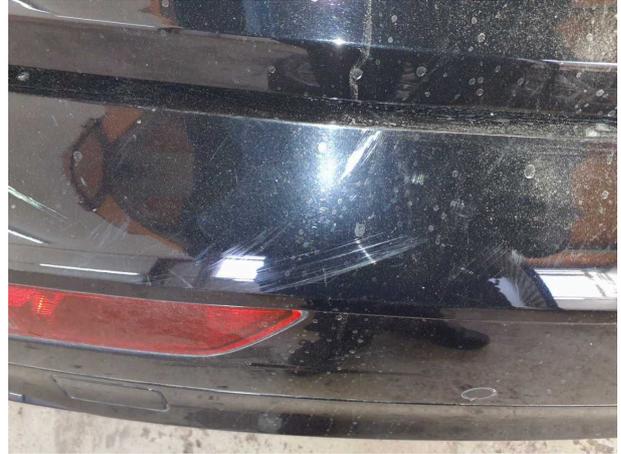
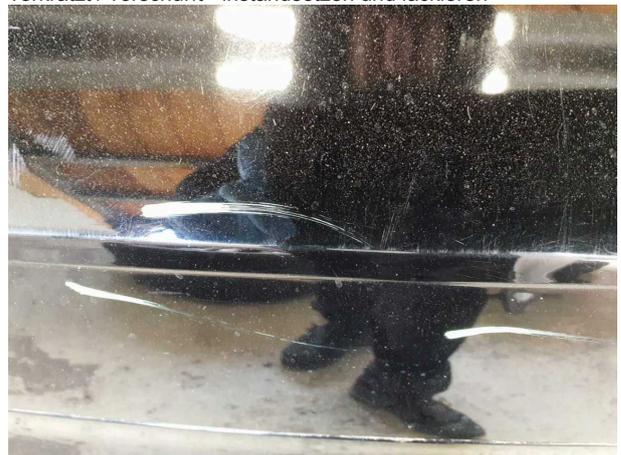
**Beschädigung #11:** Stossfänger hinten: Stossfänger hinten - verkratzt / verschürft - instandsetzen und lackieren
