WAUZZZ8V2LA036527

Zustandsbericht

Date d'inspection: 19 mars 2025
Numéro de protocole: 38922373
Date de livraison: 19 mars 2025

Constructeur	Audi	Conditions d'inspection	conditionnel : suffisant
Type/Modèle	A3 Sportback	Kilométrage (Lu)	63 061 km
Numéro de châssis	WAUZZZ8V2LA036527	Première immatriculation	2 déc. 2019

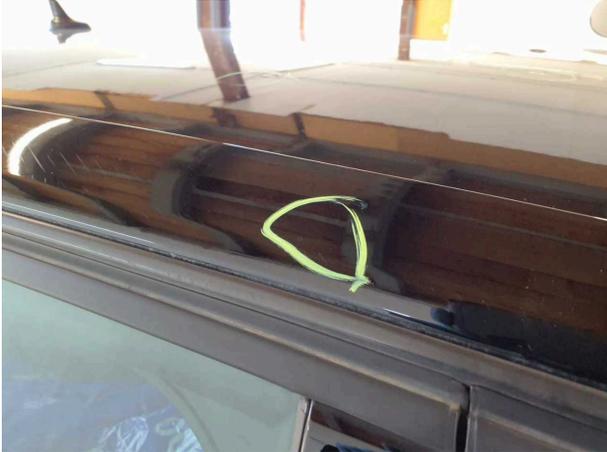
Damage #2: Toit: Rail de toit droit - Bosse, dommage peinture - Bon travail de réparation

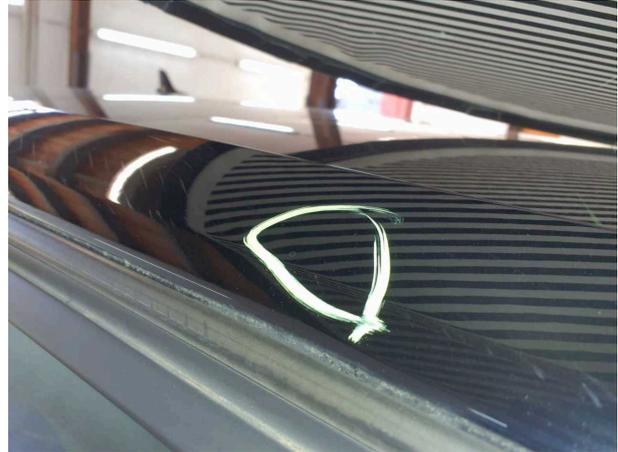
Damage #2: Toit: Rail de toit droit - Bosse, dommage peinture - Bon travail de réparation

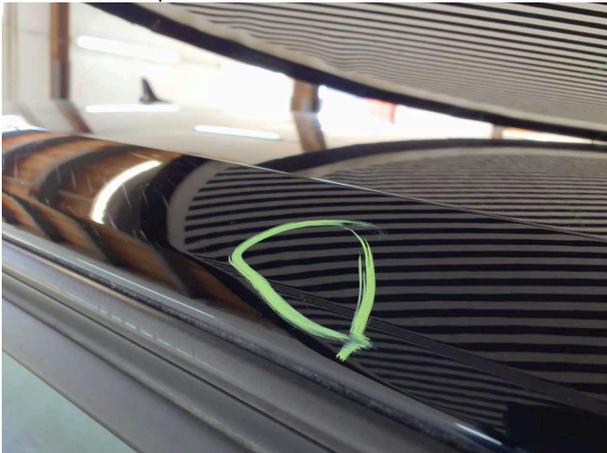
Damage #2: Toit: Rail de toit droit - Bosse, dommage peinture - Bon travail de réparation

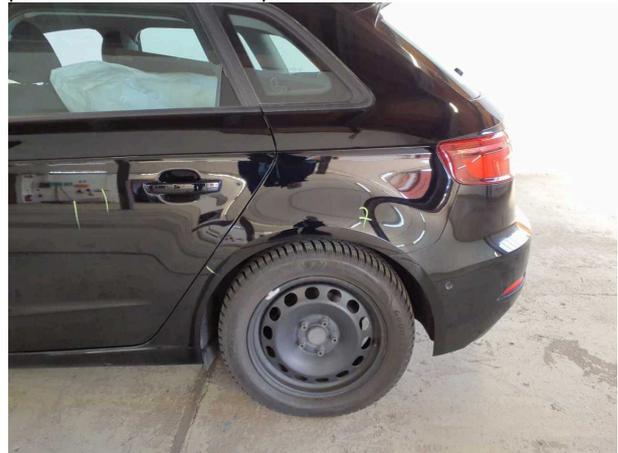
Damage #3: Panneau latéral arrière gauche: Paroi latérale - Rayure(s) - Réparation intelligente

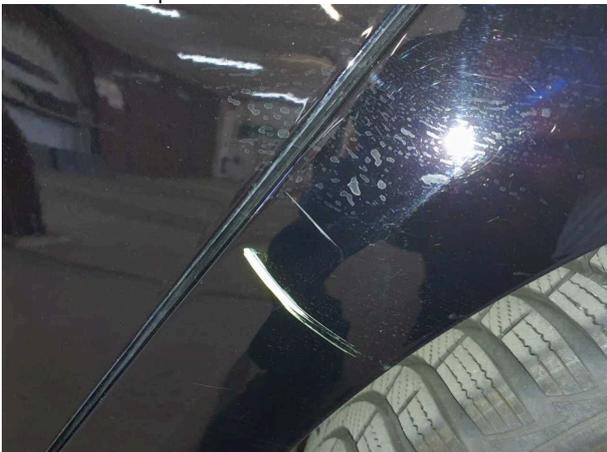
Damage #3: Panneau latéral arrière gauche: Paroi latérale - Rayure(s) - Réparation intelligente

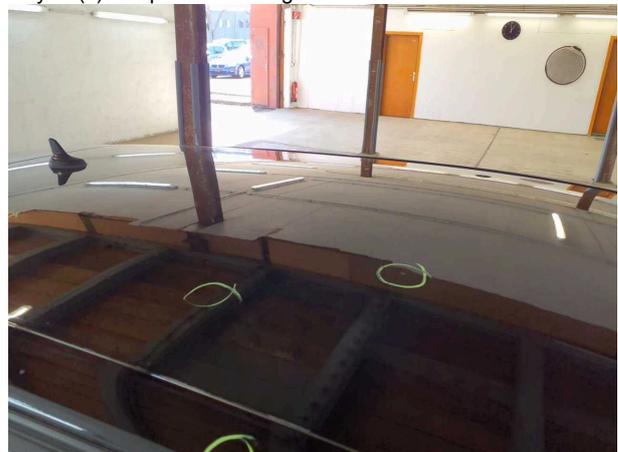
Damage #4: Toit: Toit - bosse(s) - Bon travail de réparation

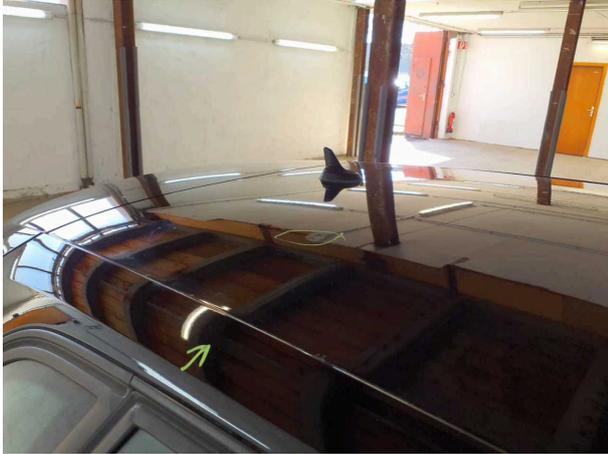
Domage #4: Toit: Toit - bosse(s) - Bon travail de réparation

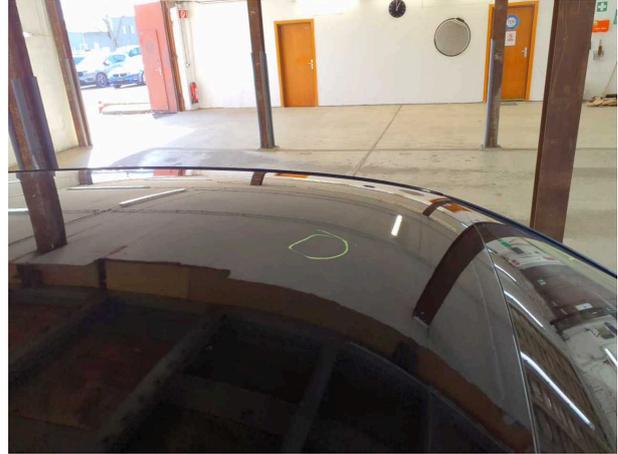
Domage #4: Toit: Toit - bosse(s) - Bon travail de réparation

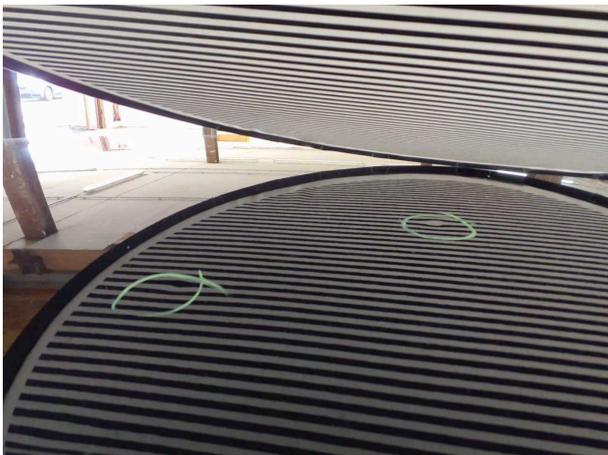
Domage #4: Toit: Toit - bosse(s) - Bon travail de réparation

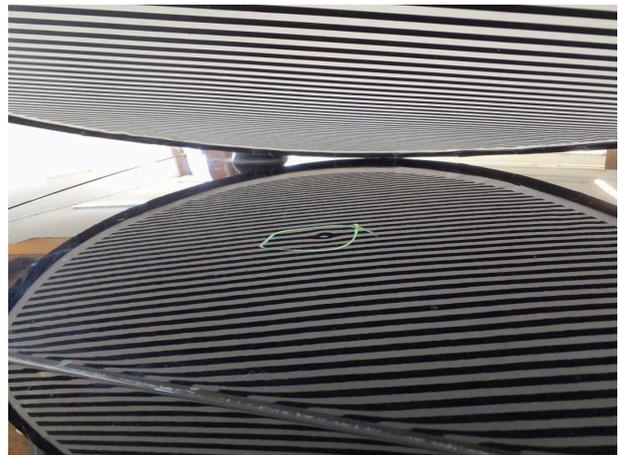
Domage #4: Toit: Toit - bosse(s) - Bon travail de réparation

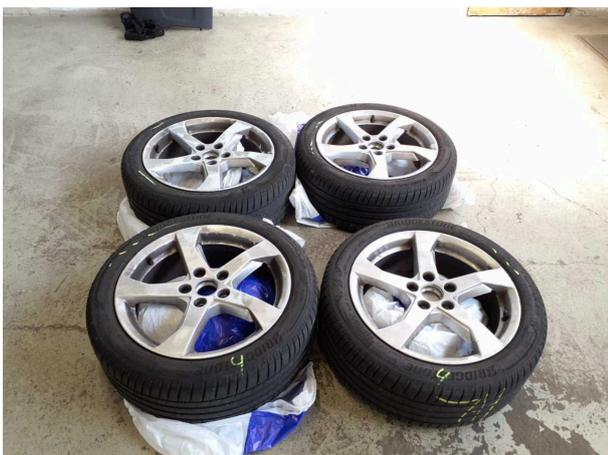
Domage #5: 2e Jeu de roues: Jeu de jantes alliage complet - Eraflé - Diminution de valeur

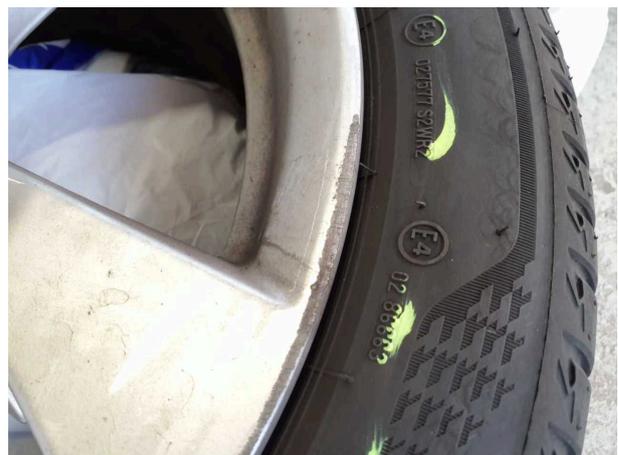
Domage #5: 2e Jeu de roues: Jeu de jantes alliage complet - Eraflé - Diminution de valeur

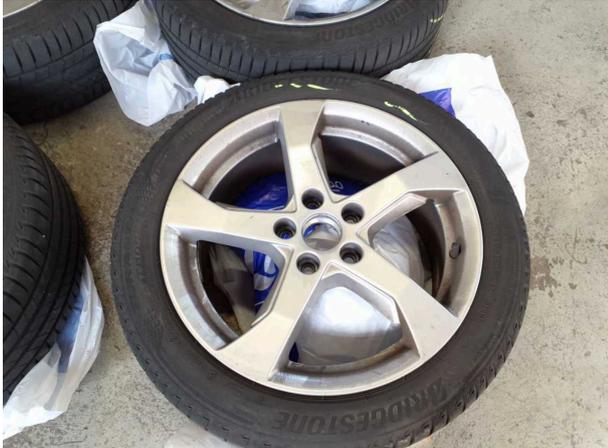
Domage #5: 2e Jeu de roues: Jeu de jantes alliage complet - Erafilé - Diminution de valeur

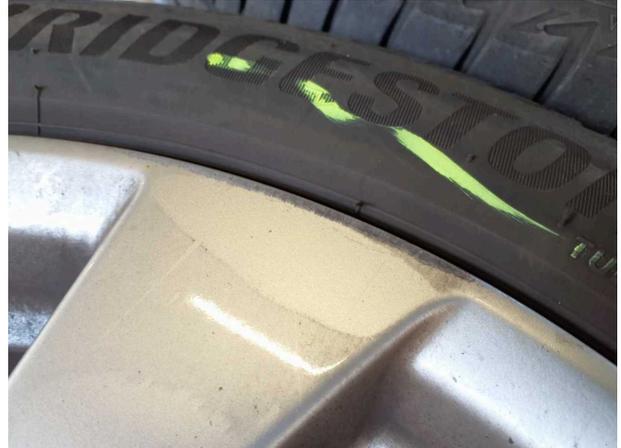
Domage #5: 2e Jeu de roues: Jeu de jantes alliage complet - Erafilé - Diminution de valeur

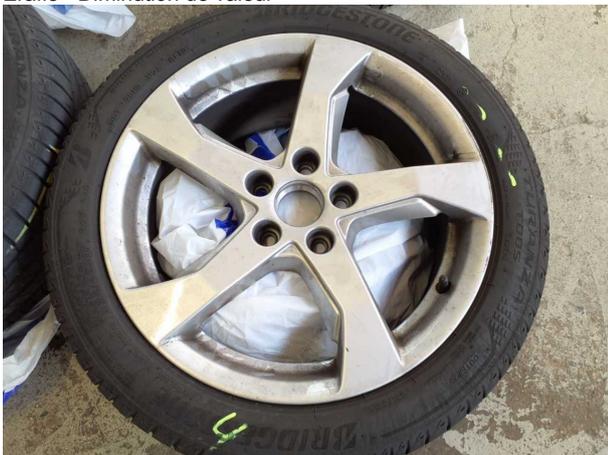
Domage #5: 2e Jeu de roues: Jeu de jantes alliage complet - Erafilé - Diminution de valeur

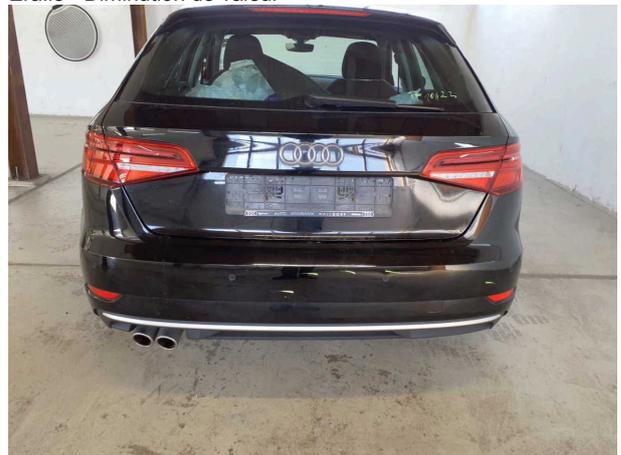
Domage #6: Pare-chocs arrière: Pare-chocs arrière - Erafilé - Réparer et repeindre

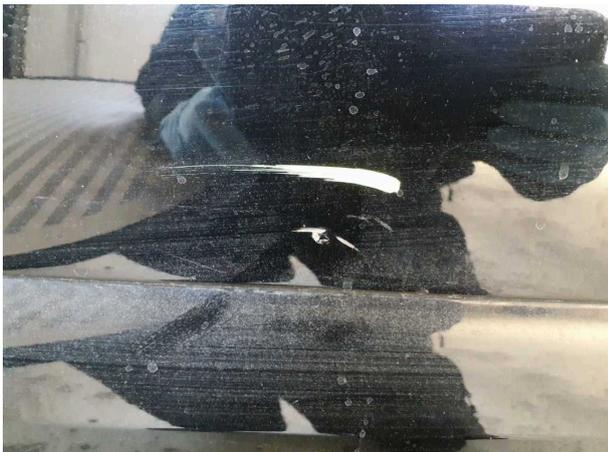
Domage #6: Pare-chocs arrière: Pare-chocs arrière - Erafilé - Réparer et repeindre

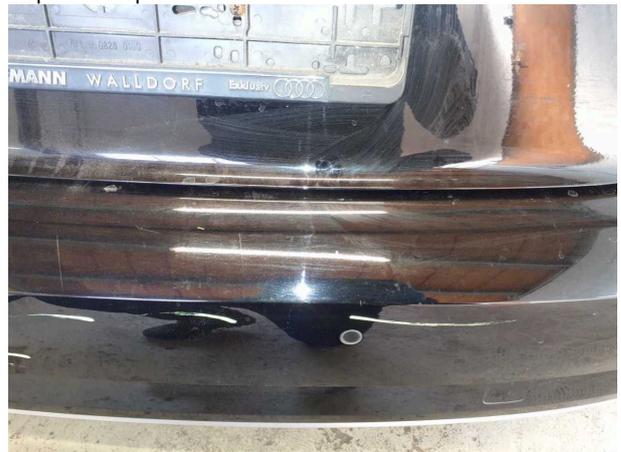
Domage #6: Pare-chocs arrière: Pare-chocs arrière - Erafilé - Réparer et repeindre

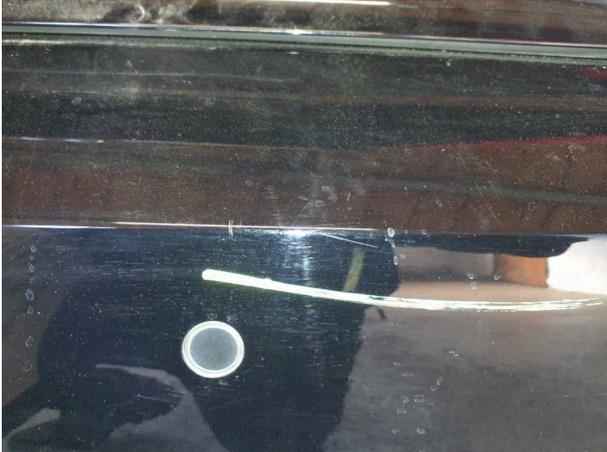
Domage #6: Pare-chocs arrière: Pare-chocs arrière - Erafilé - Réparer et repeindre

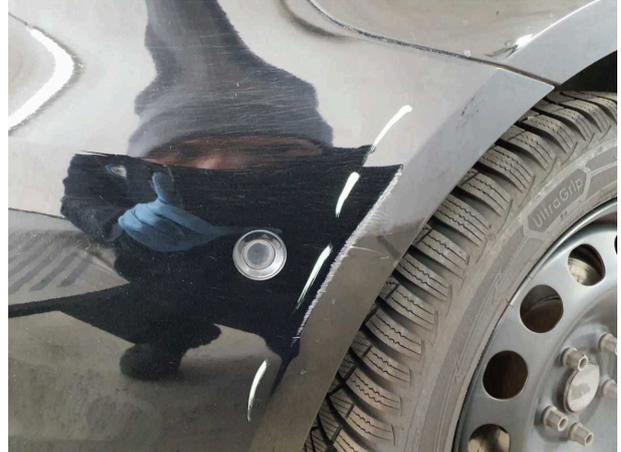
Domage #6: Pare-chocs arrière: Pare-chocs arrière - Erafilé - Réparer et repeindre

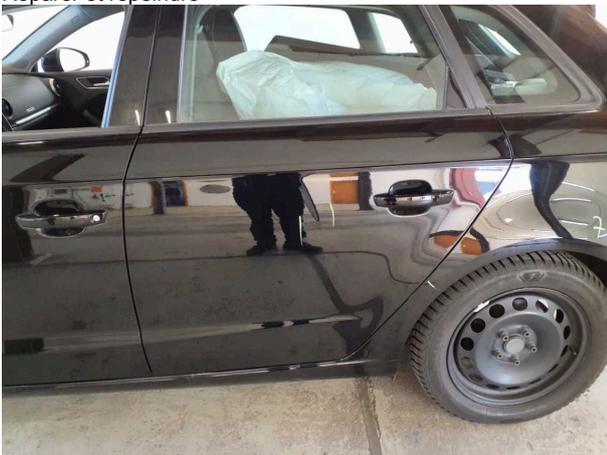
Domage #7: Porte ArG: Porte - Erafilé - Peinture

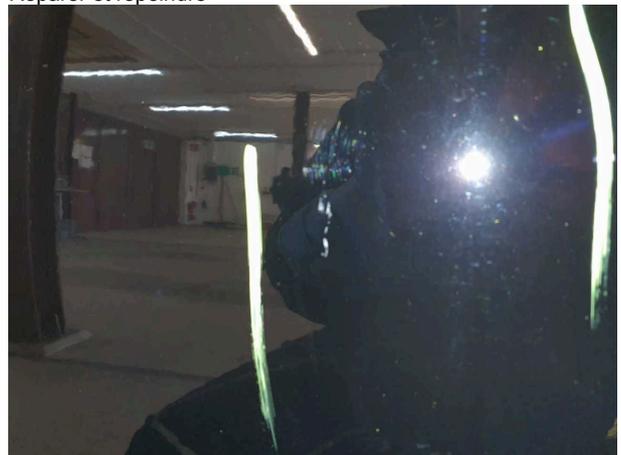
Domage #7: Porte ArG: Porte - Erafilé - Peinture

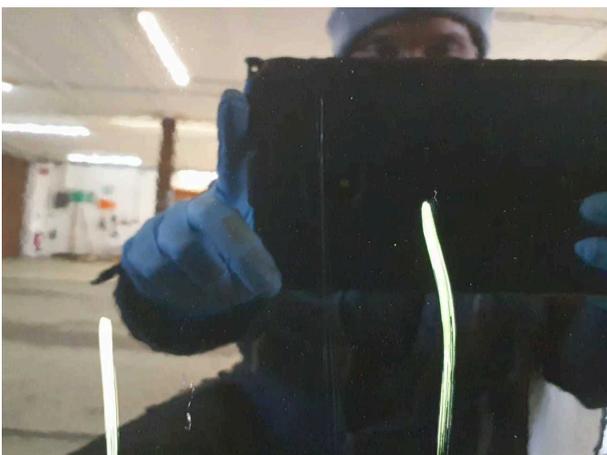
Domage #7: Porte ArG: Porte - Erafilé - Peinture

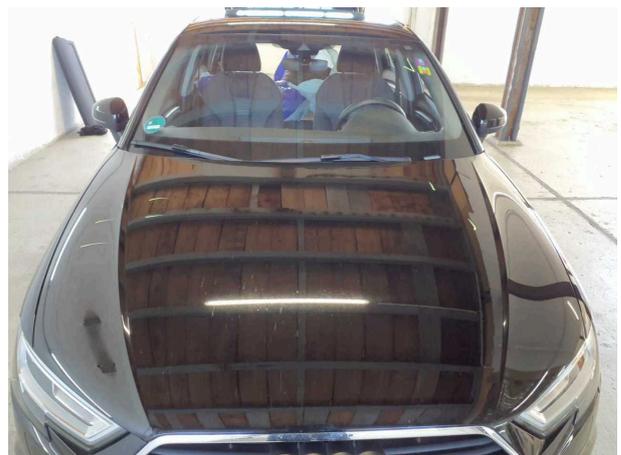
Domage #8: Capot moteur: Capot moteur - Erafilé - Peinture

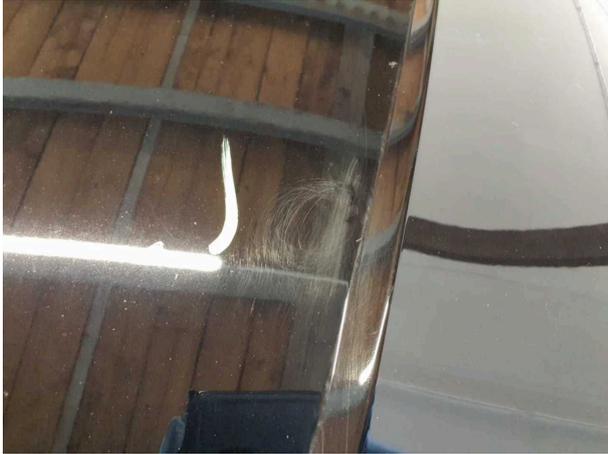
Domage #8: Capot moteur: Capot moteur - Erafilé - Peinture

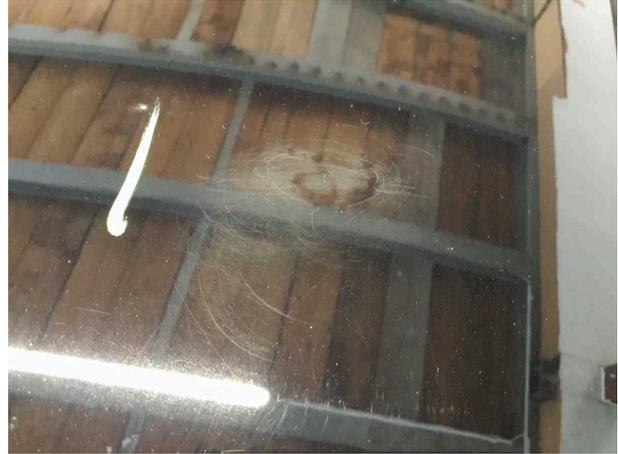
Domage #8: Capot moteur: Capot moteur - Erafilé - Peinture

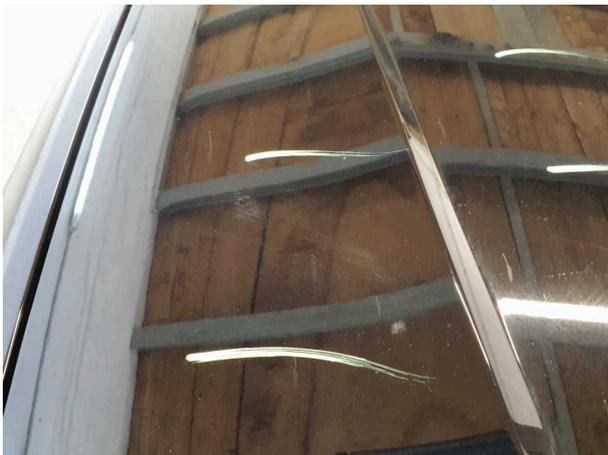
Domage #8: Capot moteur: Capot moteur - Erafilé - Peinture

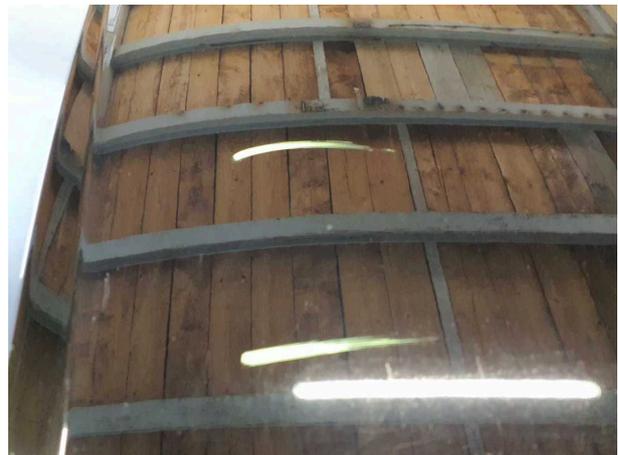
Domage #8: Capot moteur: Capot moteur - Erafilé - Peinture

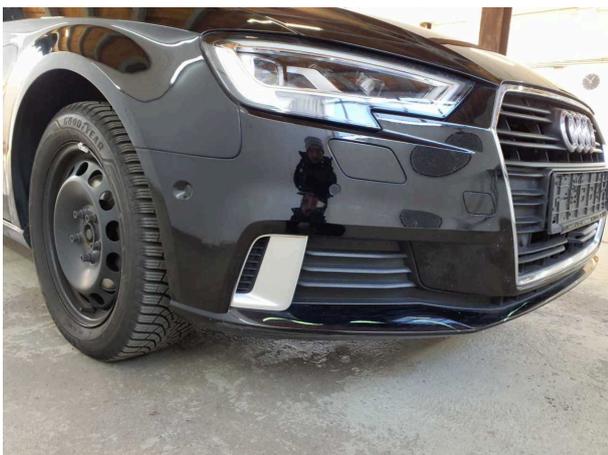
Domage #9: Pare-chocs avant: Pare-chocs avant - Erafilé - Réparer et repeindre

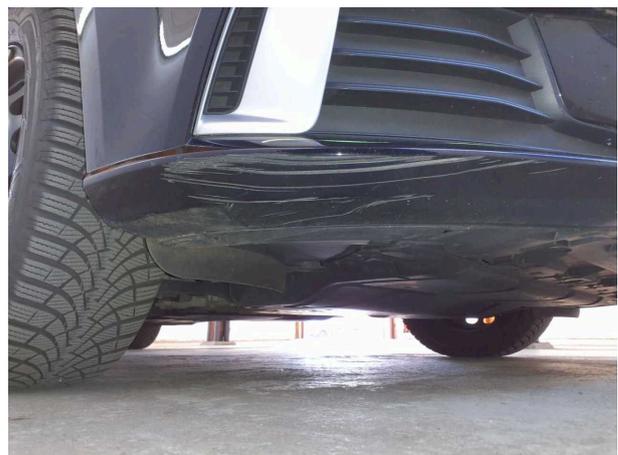
Domage #9: Pare-chocs avant: Pare-chocs avant - Erafilé - Réparer et repeindre

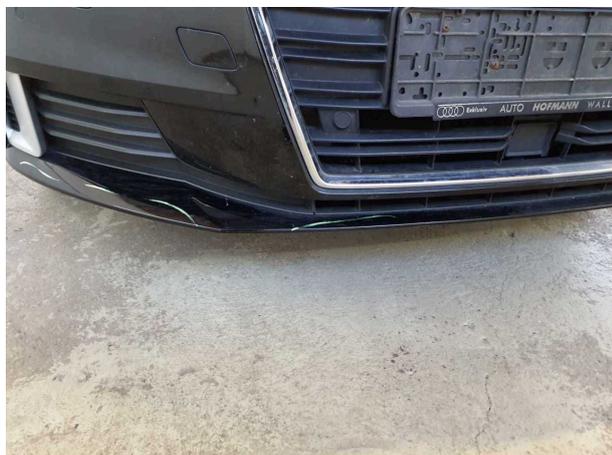
Domage #9: Pare-chocs avant: Pare-chocs avant - Eraflé - Réparer et repeindre

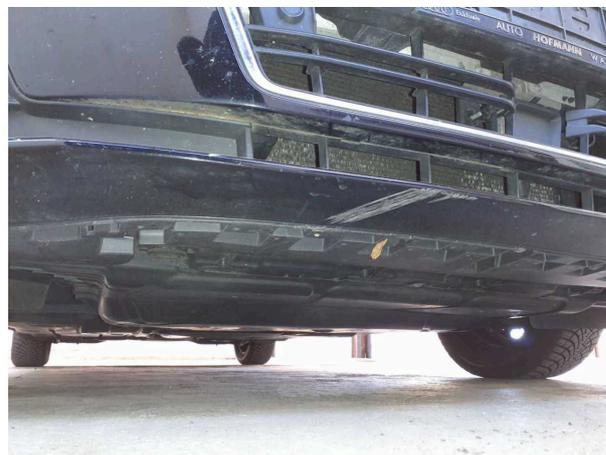
Domage #9: Pare-chocs avant: Pare-chocs avant - Eraflé - Réparer et repeindre
