WBA71AB0105U50061

| Type/Modèle | X1 xDrive25e Advantage Steptronic Sports Utility Vehicle5-türig 1499 ccm 220 PS / 162 KW Elektrisch 6-Gang Automatik | Certificat de contrôle technique | |

Zustandsbericht

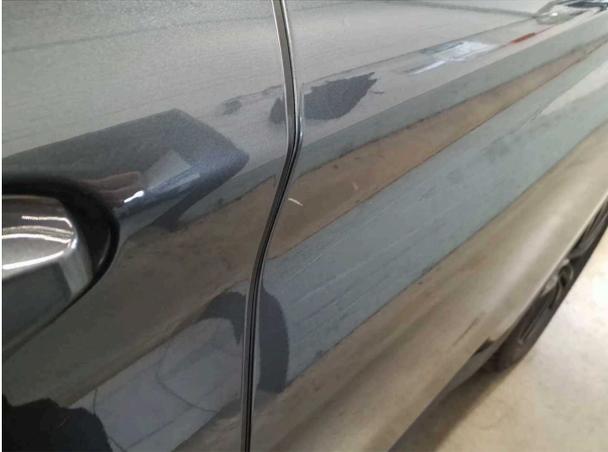
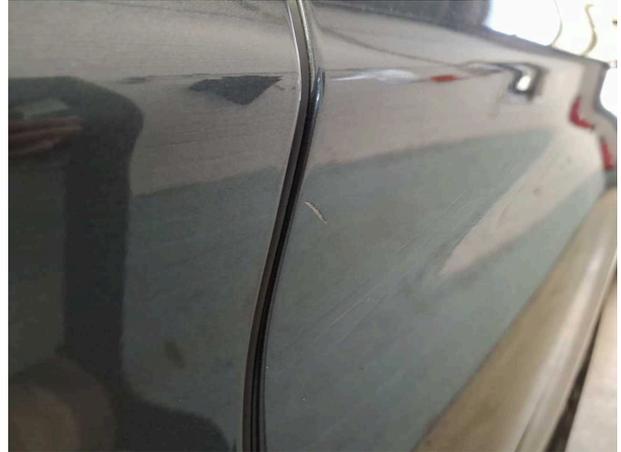
| N° | Groupe de pièces | Description |
|---|---|---|
| 1 | Porte ArG | Porte - Eraflé - Réparation intelligente |

Domage #1: Porte ArG: Porte - Eraflé - Réparation intelligente

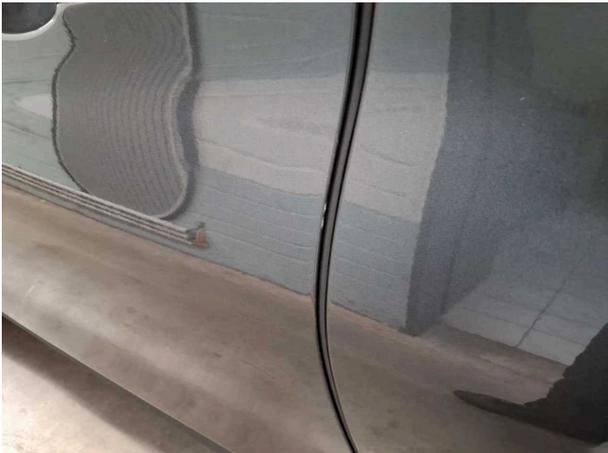
| N° | Groupe de pièces | Description |
|---|---|---|
| 2 | Porte AvG | Bordure de la porte - Eraflé - Réparation intelligente |

Domage #2: Porte AvG: Bordure de la porte - Eraflé - Réparation intelligente

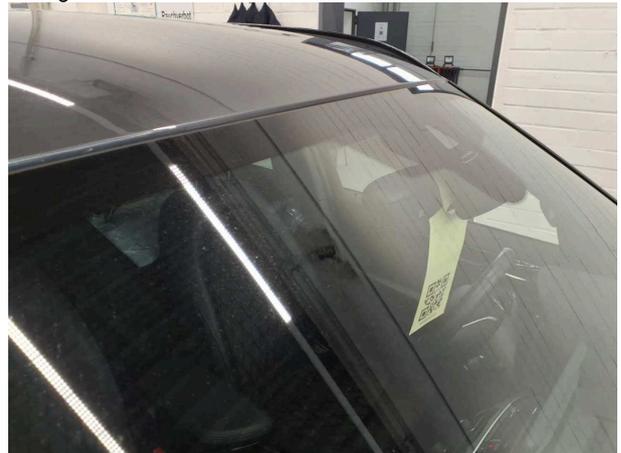
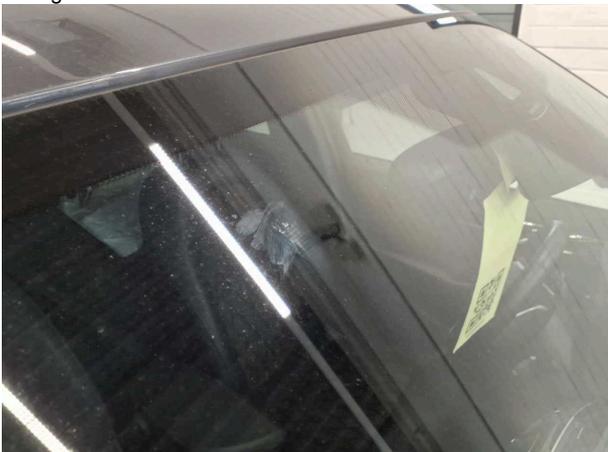
| N° | Groupe de pièces | Description |
|---|---|---|
| 3 | Vitrage | Pare-brise - Dommage causé par des cailloux - Remplacer |

Domage #3: Vitrage: Pare-brise - Dommage causé par des cailloux - Remplacer
