## Wertgutachten

<b>Ihr Auftrag vom</b>	13.02.2025 durch Raiffeisen-IMPULS Finance& Lease GmbH
<b>Besichtigungsort</b>	83527 Kirchdorf, Holz 11
<b>Besichtigungsdatum</b>	06.03.2025
<b>Referenznummern</b>	00022025

<b>Fahrzeugident.-Nr.</b>	<b>ZFA25000002W21720</b>		
<b>Fahrzeugart</b>	Motor-Caravan - Wohnmobil	<b>Farbton / Lackart</b>	Grau / Uni
<b>Hersteller</b>	Fiat	<b>Nächste HU</b>	keine Angabe
<b>Typ / Verkaufsbez.</b>	Capron Carado PRO CV 640	<b>Laufleistung abgelesen</b>	44.067 km
<b>Erstzulassung</b>	30.06.2023	<b>Emissionsklasse</b>	Euro 6
<b>Getriebe / Gänge</b>	Automatik / 9	<b>Sitzplätze / Türen</b>	4 / 5
<b>Achsen / angetrieben</b>	2 / 1	<b>Anzahl Besitzer</b>	1
<b>Motorart</b>	Reihenmotor / Diesel	<b>Hubraum / Nennleistung</b>	2.184 ccm / 118 KW
<b>Antriebsart</b>	Frontantrieb

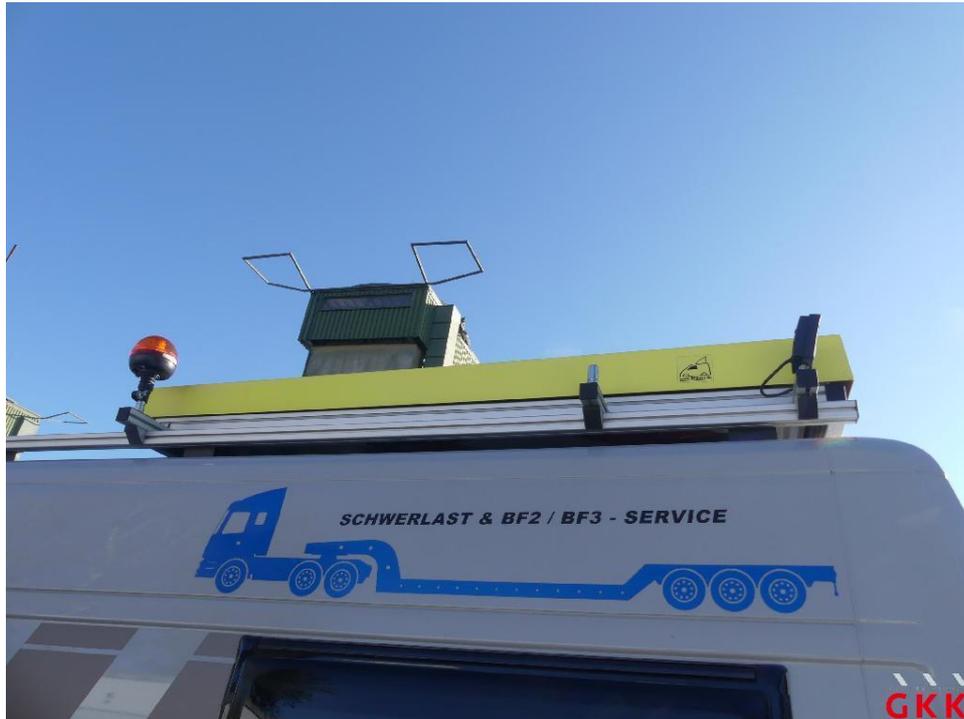
Warneinrichtung Schwerlasttransport, funktionsuntüchtig, prüfen (Bild 13)	79,76 €	79,76 €
Trittstufe elektrisch, funktionsuntüchtig, prüfen (Bild 14)	79,76 €	79,76 €
Funkgerät, funktionsuntüchtig, prüfen (Bild 15)	79,76 €	79,76 €
Seitenfenster hinten links, verkratzt, Smartrepair (Bild 42, Bild 43, Bild 44)	30,00 €	30,00 €
Zubehörradio - Blende, fehlt, ersetzen (Bild 16, Bild 17)	45,45 €	45,45 €
LM-Rad vorne links - Nabenkappe, fehlt, ersetzen (Bild 35, Bild 36)	24,91 €	24,91 €
Tür vorne links - Fenster - Führung, lose, instand setzen (Bild 45, Bild 46)	31,90 €	31,90 €

Bild 13 Warneinrichtung Schwerlasttransport, funktionsuntüchtig, prüfen

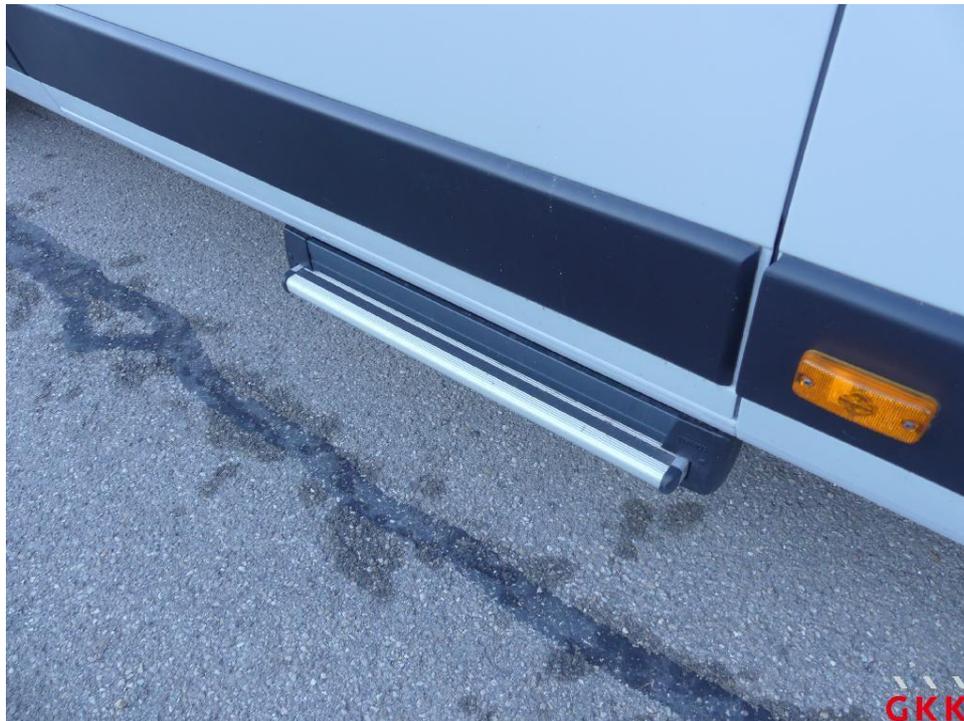
Bild 14 Trittstufe elektrisch, funktionsuntüchtig, prüfen

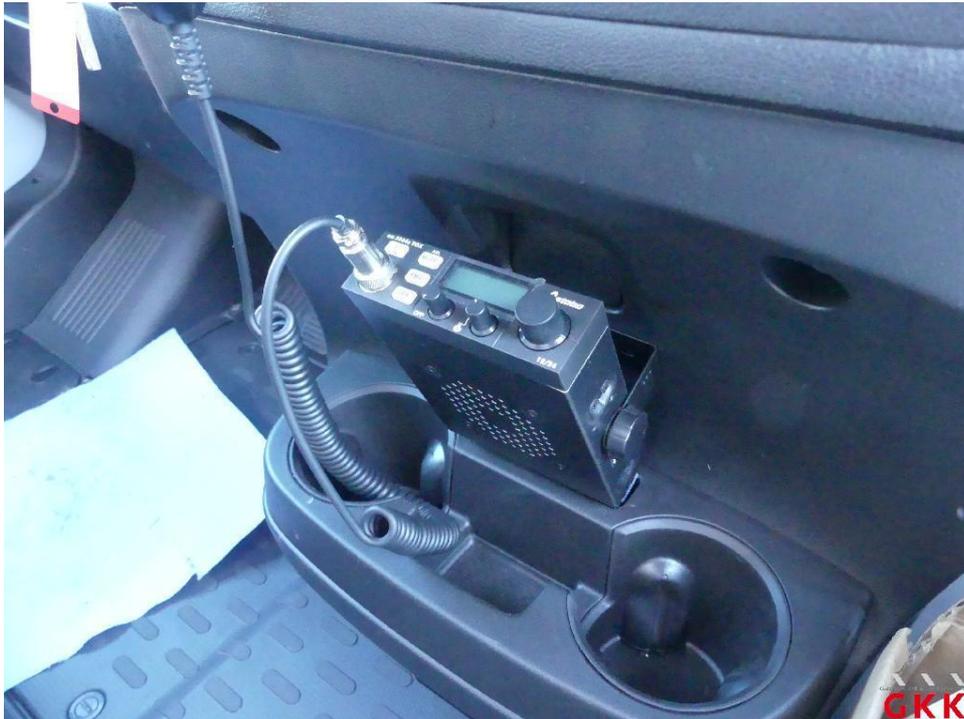
Bild 15 Funkgerät, funktionsuntüchtig, prüfen

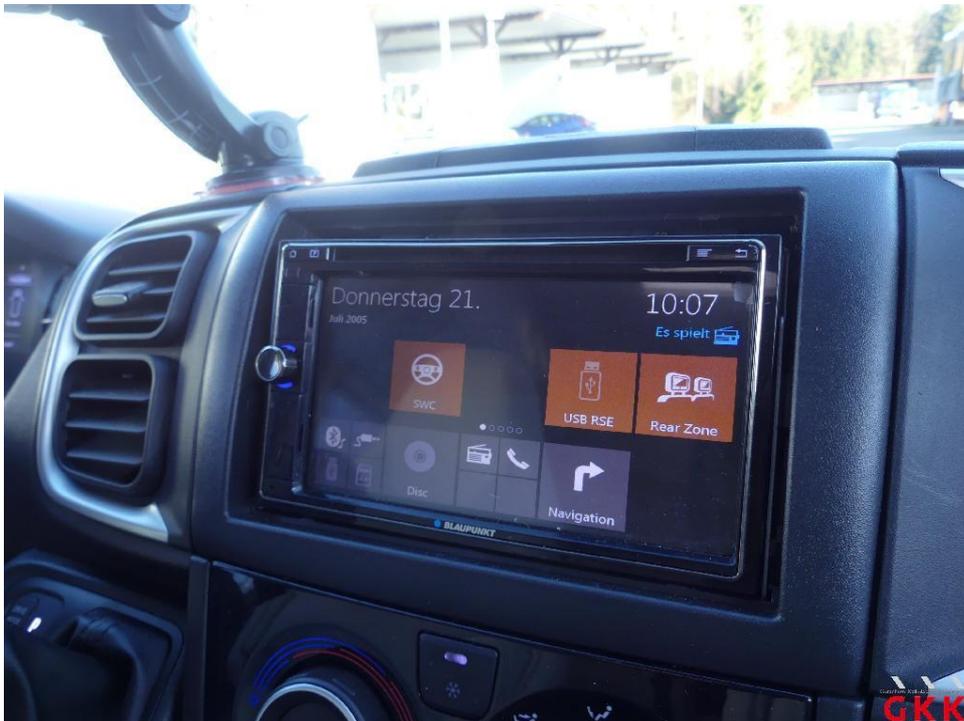
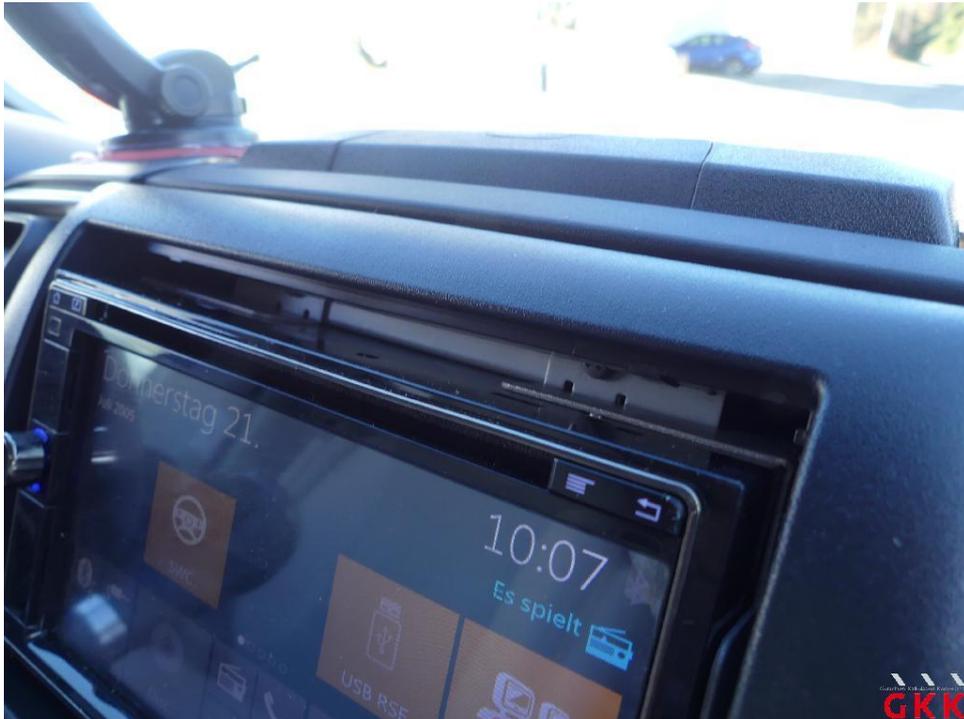
Bild 16 Zubehörradio - Blende, fehlt, ersetzen

Bild 17 Zubehörradio - Blende, fehlt, ersetzen

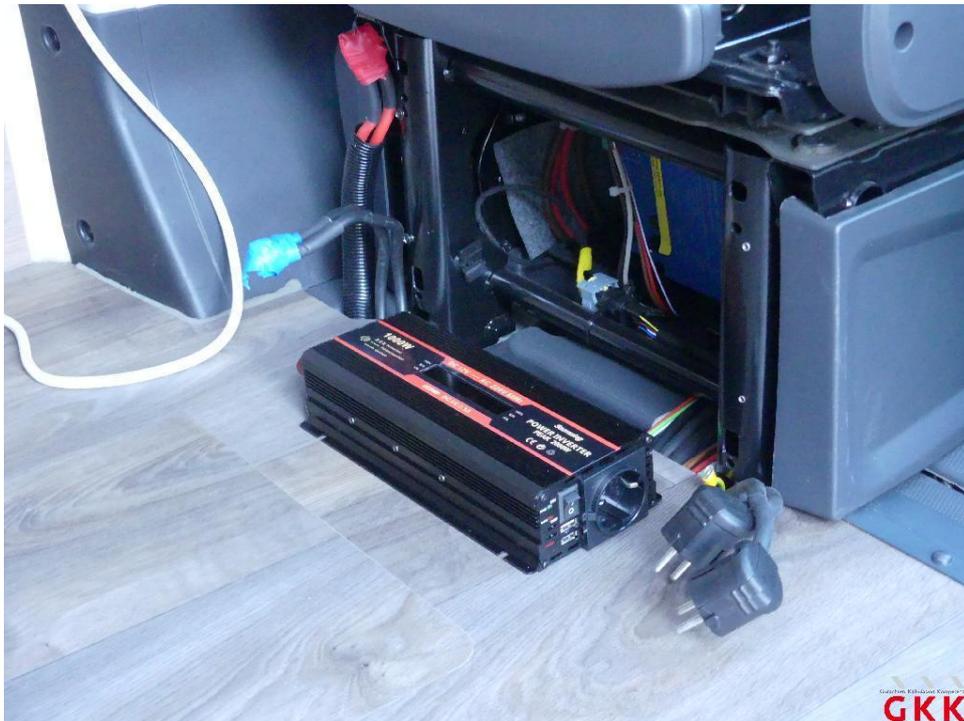
Bild 18 Fahrzeugelektrik - abgeklemmt und lose, prüfen

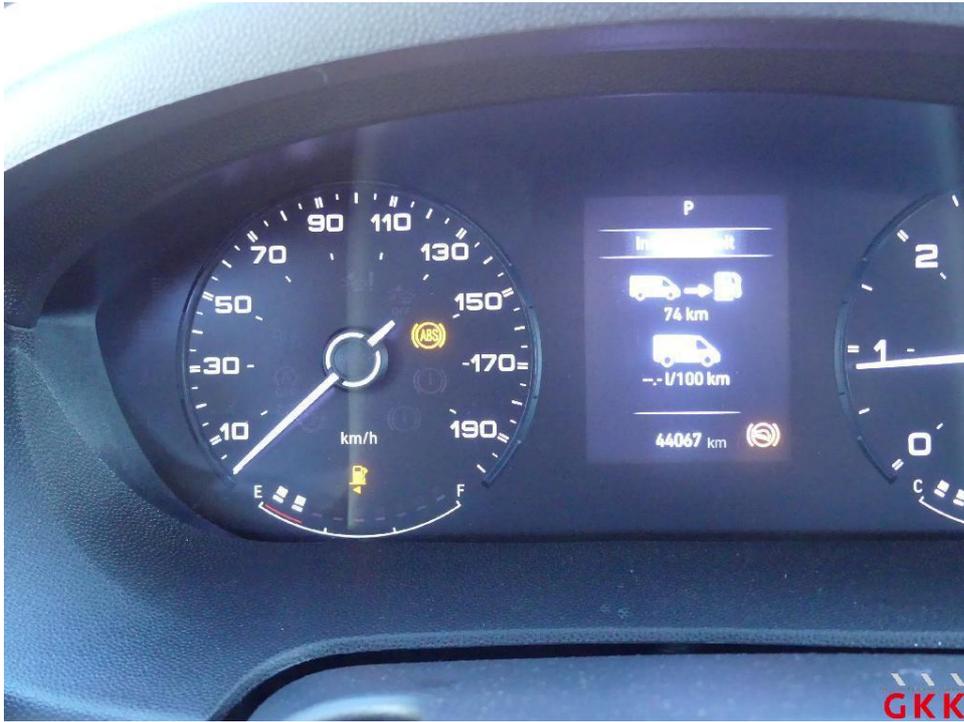
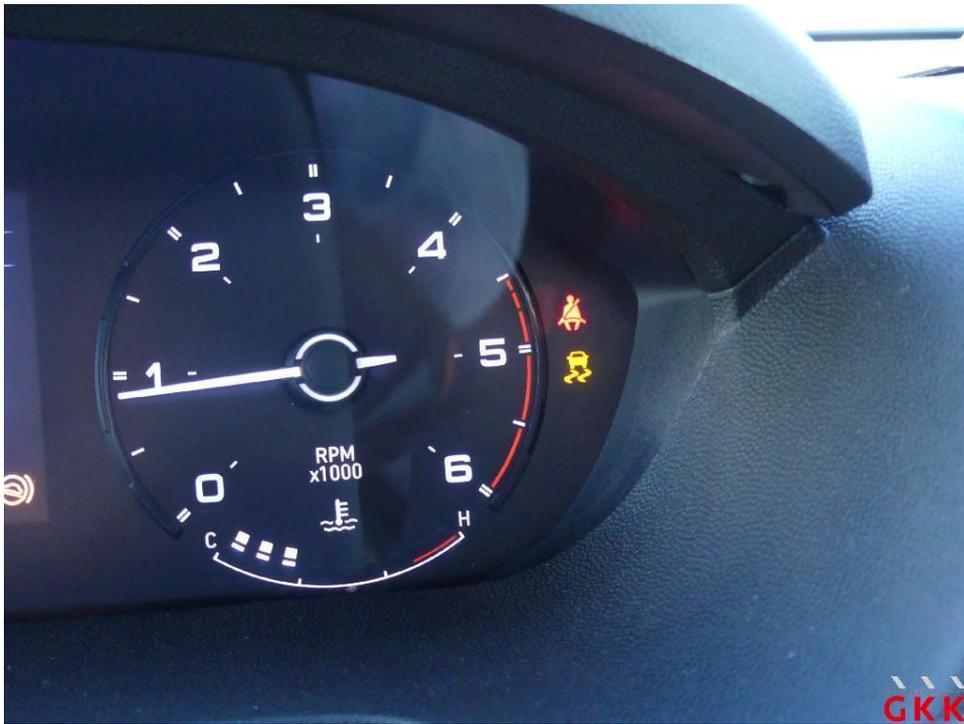
<b>Exterieur</b> (Angaben ohne MwSt.)	Reparaturkosten	MW
Beschriftungs- / Werbefolie, beklebt, entkleben (Bild 21, Bild 22, Bild 23)	95,71 €	95,71 €
<b>Technik</b> (Angaben ohne MwSt.)	Reparaturkosten	MW
Lenkrad, beschädigt, Gebrauchsspur	0,00 €	0,00 €
<b>Zubehör, Bordwerkzeug</b> (Angaben ohne MwSt.)	Reparaturkosten	MW
Zulassungsbescheinigung Teil I, fehlt, ersetzen	44,45 €	44,45 €
Bordmappe Serviceheft, fehlt, ersetzen	12,00 €	12,00 €
<b>Sonstiges</b> (Angaben ohne MwSt.)	Reparaturkosten	MW
Inspektion klein Transporter, kein gültiger Nachweis vorhanden, durchführen	648,86 €	648,86 €
Fahrzeug Batterie, entladen, prüfen	79,76 €	79,76 €
<b>Ohne Zuordnung</b> (Angaben ohne MwSt.)	Reparaturkosten	MW
Innenwand - Bohrlöcher, Smartrepair (Bild 47, Bild 48, Bild 49)	50,00 €	50,00 €
Fahrzeugelektrik - abgeklemmt und lose, prüfen (Bild 18)	79,76 €	79,76 €
Kombiinstrument - Kontrollleuchten aktiv, prüfen (Bild 19, Bild 20)	159,52 €	159,52 €

Bild 19 Kombiinstrument - Kontrollleuchten aktiv, prüfen

Bild 20 Kombiinstrument - Kontrollleuchten aktiv, prüfen

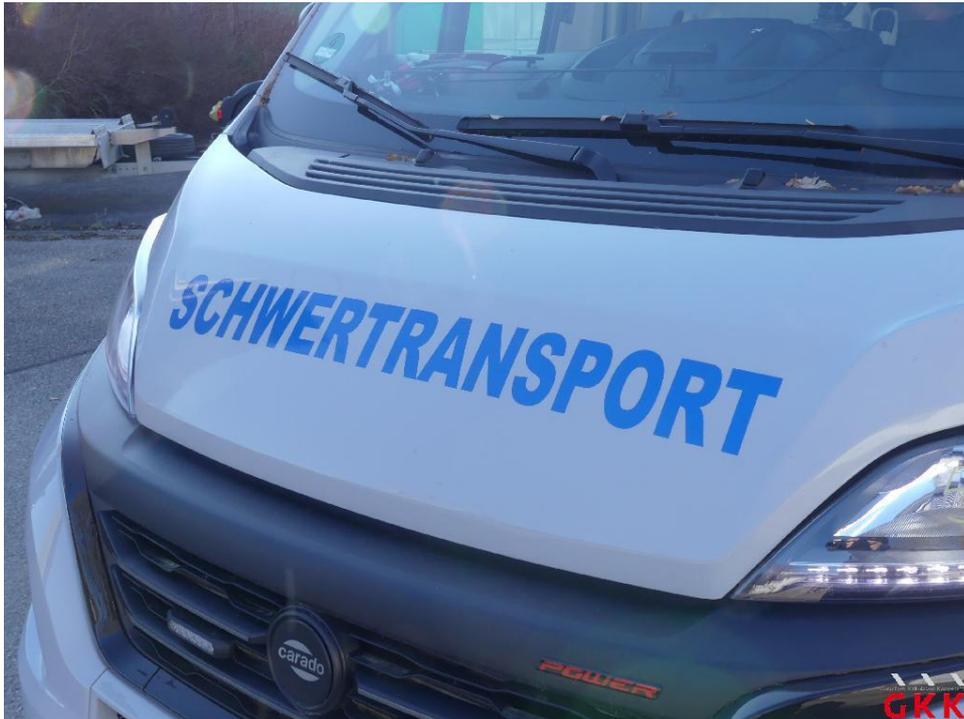
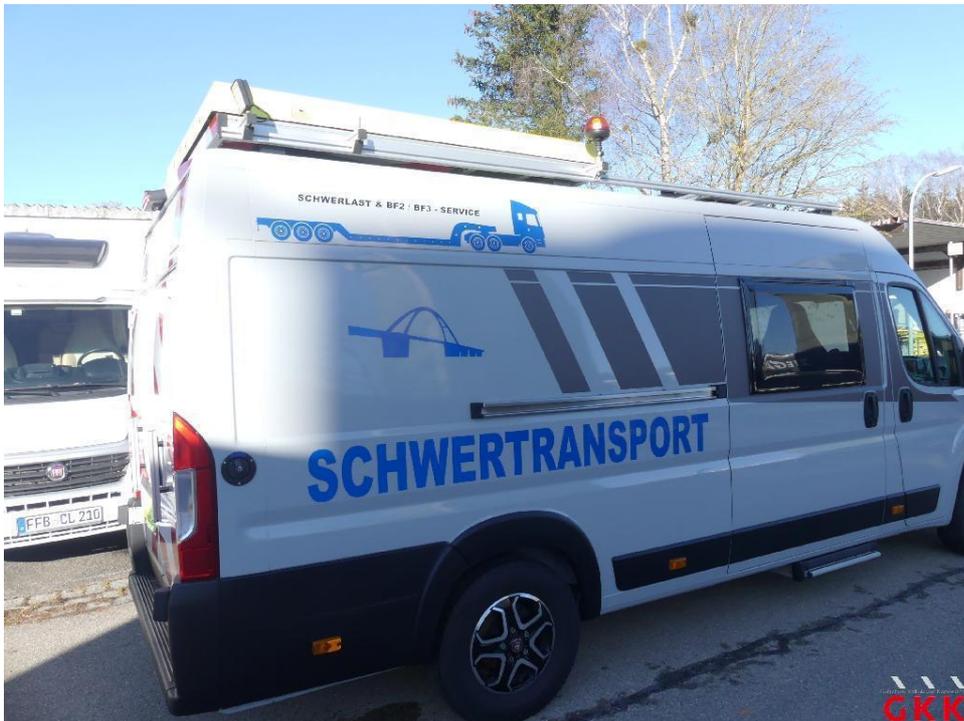
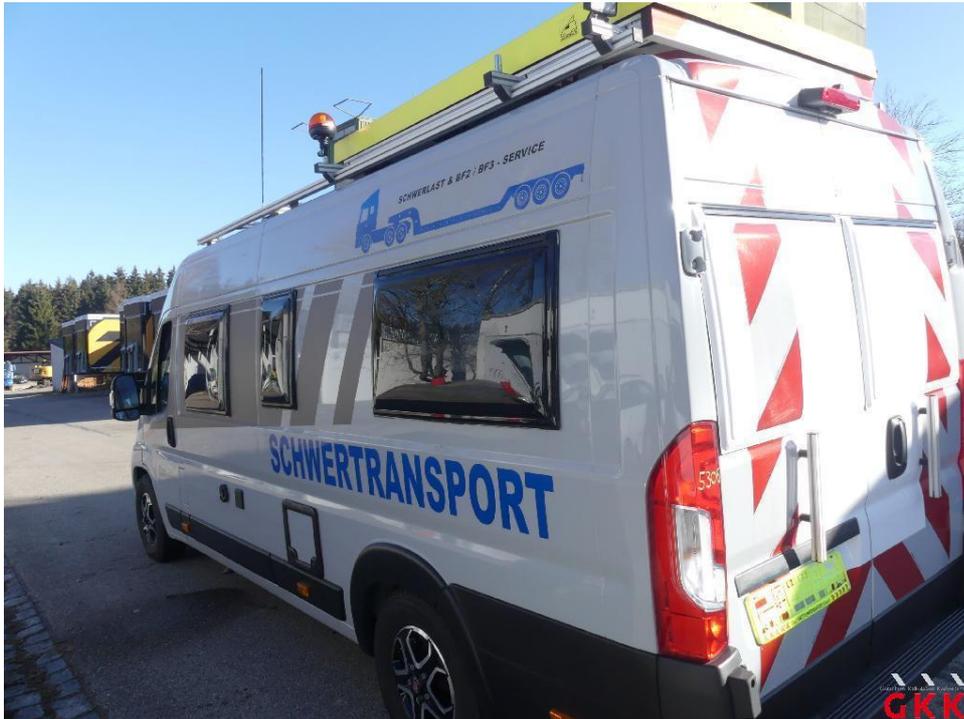
Bild 21 Beschriftungs- / Werbefolie, beklebt, entkleben

Bild 22 Beschriftungs- / Werbefolie, beklebt, entkleben

Bild 23 Beschriftungs- / Werbefolie, beklebt, entkleben

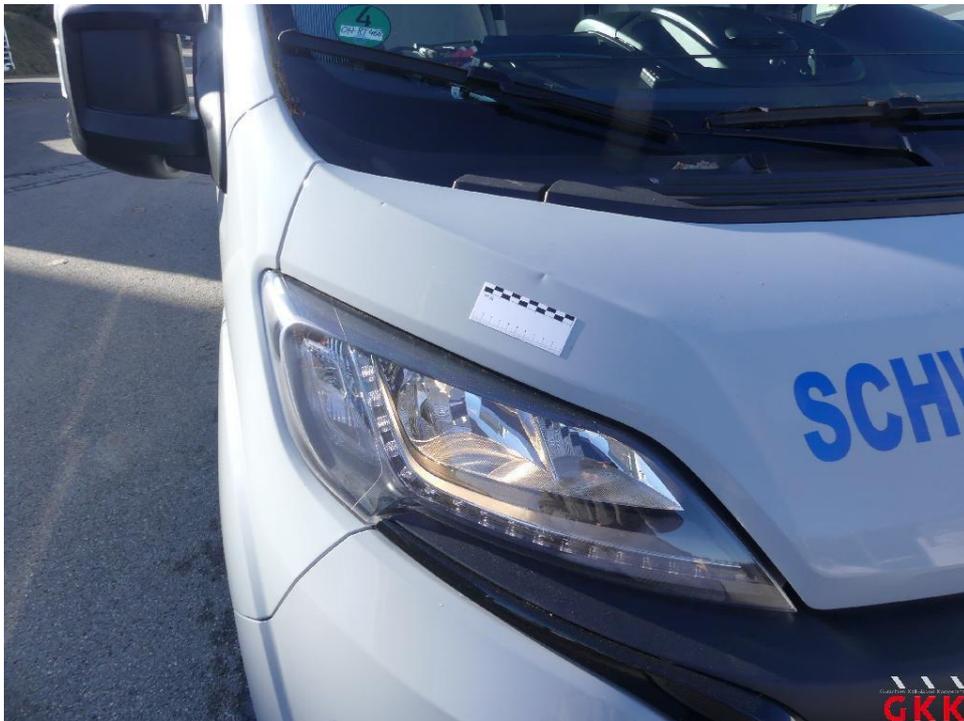
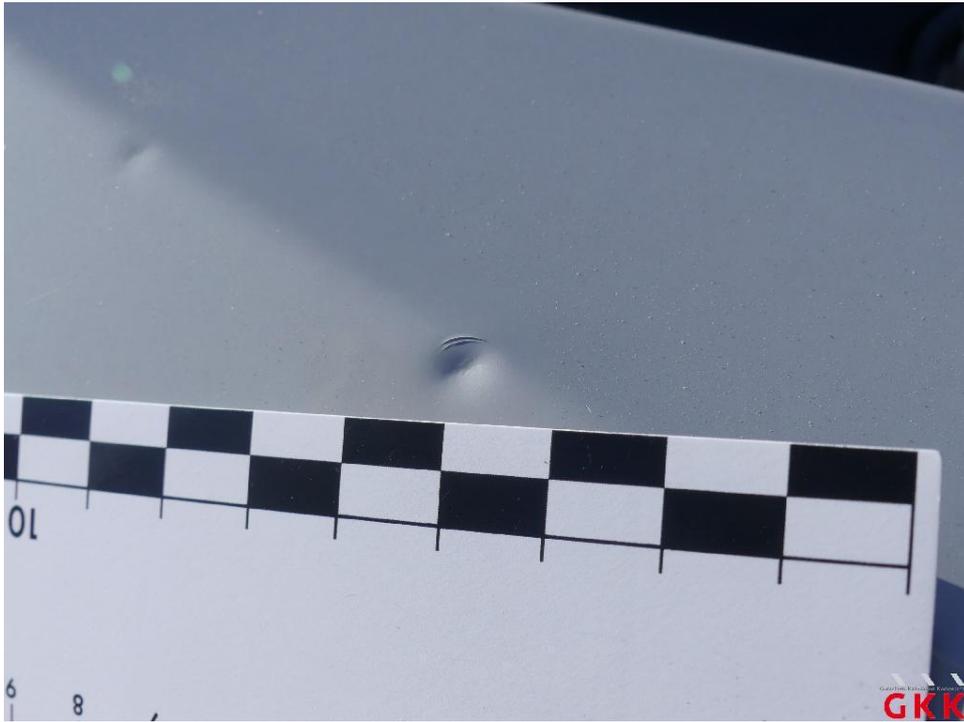
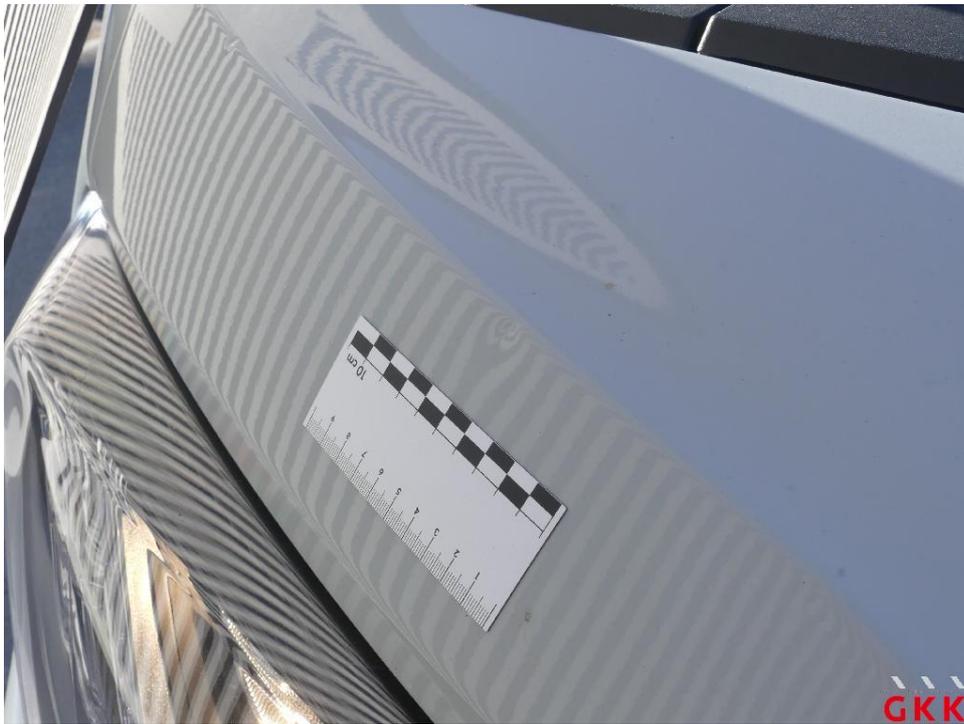
Bild 24 Motorhaube, beschädigt, instand setzen - lackieren

Bild 25 Motorhaube, beschädigt, instand setzen - lackieren

Bild 26 Motorhaube, beschädigt, instand setzen - lackieren

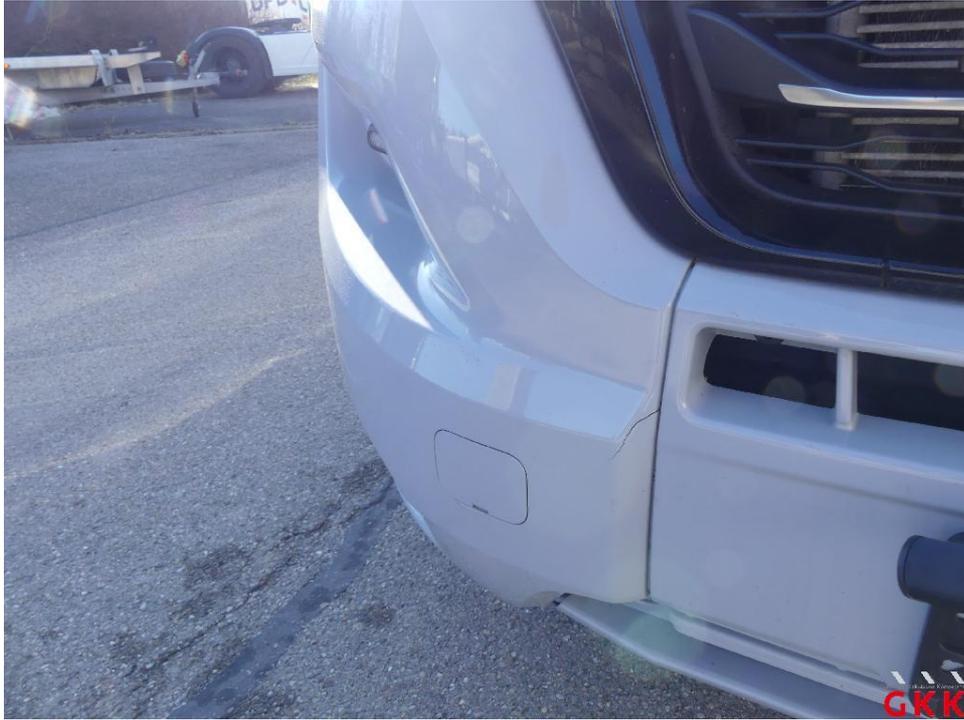
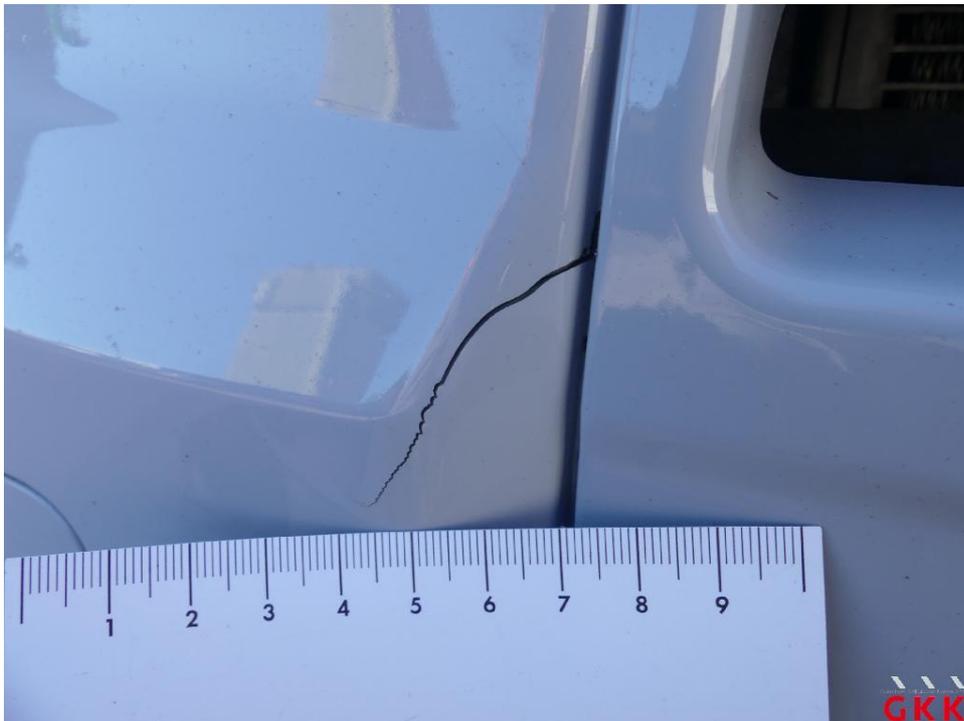
<b>Wertbeeinflussende Faktoren</b>		
<b>Front</b> (Angaben ohne MwSt.)	Reparaturkosten	MW
Stoßfänger vorne Ecke rechts -lackiert-, beschädigt, ersetzen (Bild 29, Bild 30)	676,61 €	541,29 €
Stoßfänger vorne Ecke links -lackiert-, beschädigt, ersetzen (Bild 27, Bild 28)	690,19 €	552,15 €
Motorhaube, beschädigt, instand setzen - lackieren (Bild 24, Bild 25, Bild 26)	529,75 €	439,75 €
Frontscheibe, Steinschlag, Smartrepair (Bild 37, Bild 38, Bild 39)	85,00 €	85,00 €
<b>Seite links</b> (Angaben ohne MwSt.)	Reparaturkosten	MW
Kotflügel vorne links, verkratzt, auslegen, schleifen, polieren (Bild 31, Bild 32)	69,83 €	69,83 €
Tür vorne links Kante, verkratzt, Gebrauchsspur	0,00 €	0,00 €
<b>Seite rechts</b> (Angaben ohne MwSt.)	Reparaturkosten	MW
B- Säule rechts, verkratzt, auslegen, schleifen, polieren (Bild 40, Bild 41)	69,83 €	69,83 €
Schiebetür rechts, Klebreste, entfernen (Bild 33, Bild 34)	79,76 €	79,76 €

Bild 29 Stoßfänger vorne, Ecke rechts -lackiert-, beschädigt, ersetzen

Bild 30 Stoßfänger vorne, Ecke rechts -lackiert-, beschädigt, ersetzen

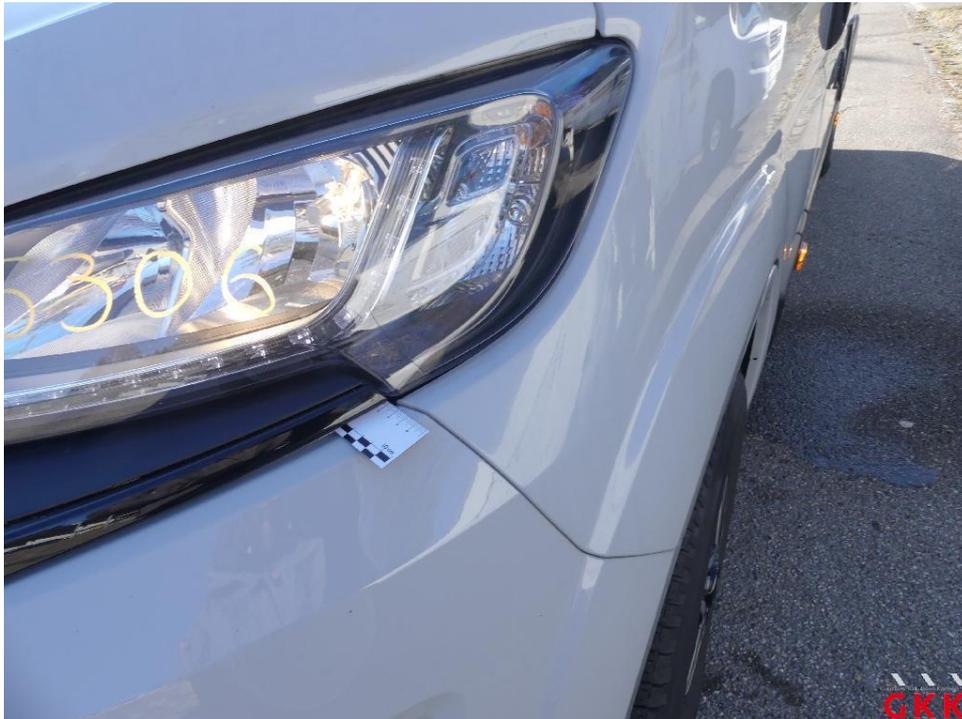
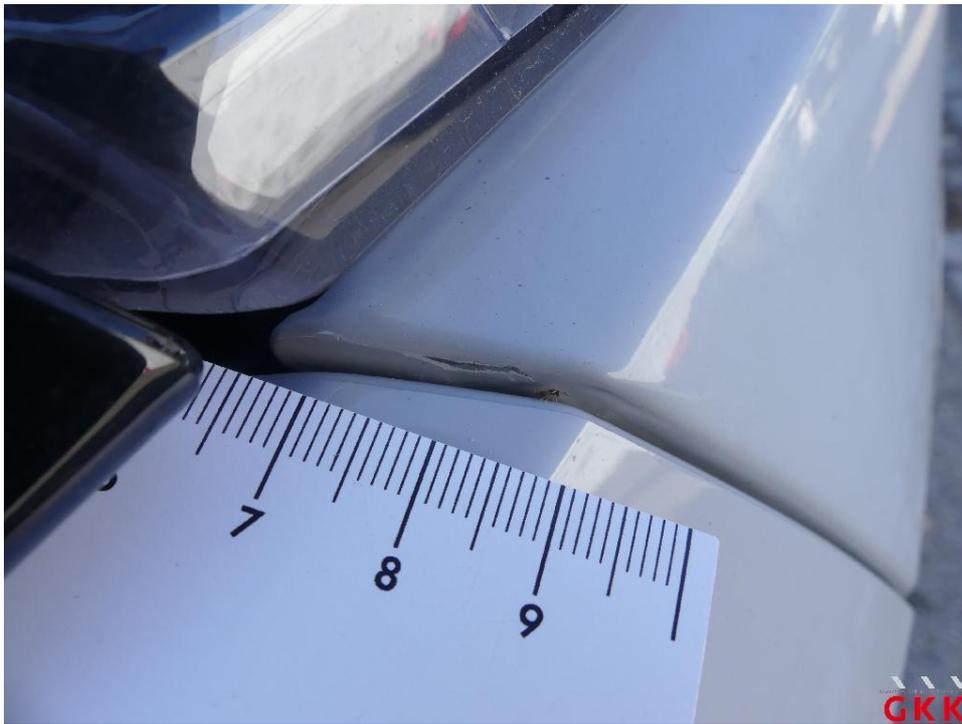
Bild 31 Kotflügel vorne links, verkratzt, auslegen, schleifen, polieren

Bild 32 Kotflügel vorne links, verkratzt, auslegen, schleifen, polieren

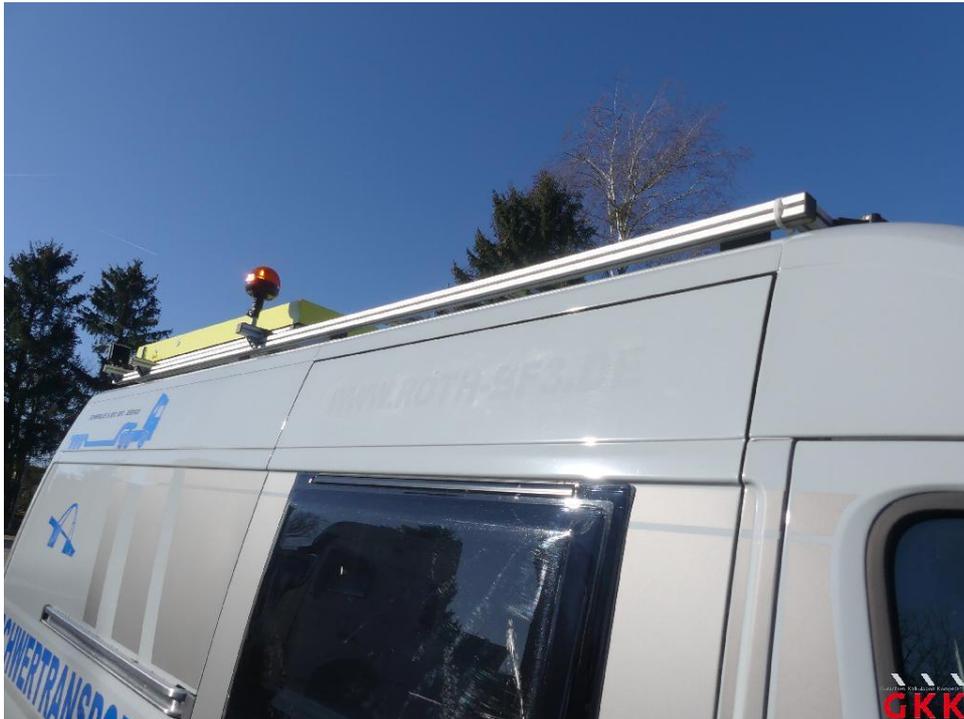
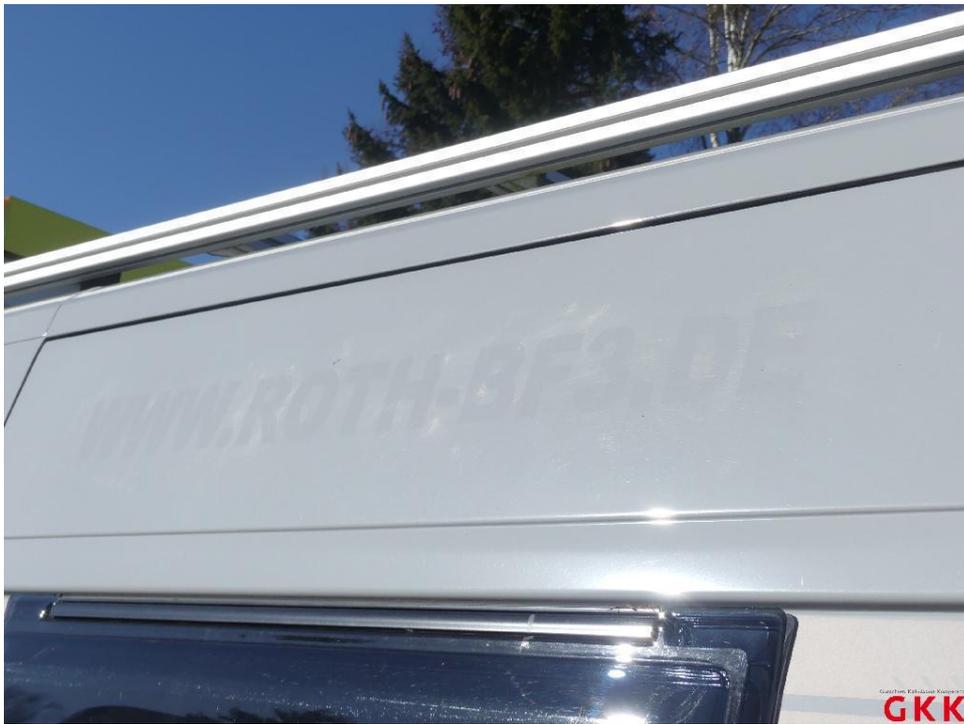
Bild 33 Schiebetür rechts, Klebreste, entfernen

Bild 34 Schiebetür rechts, Klebreste, entfernen

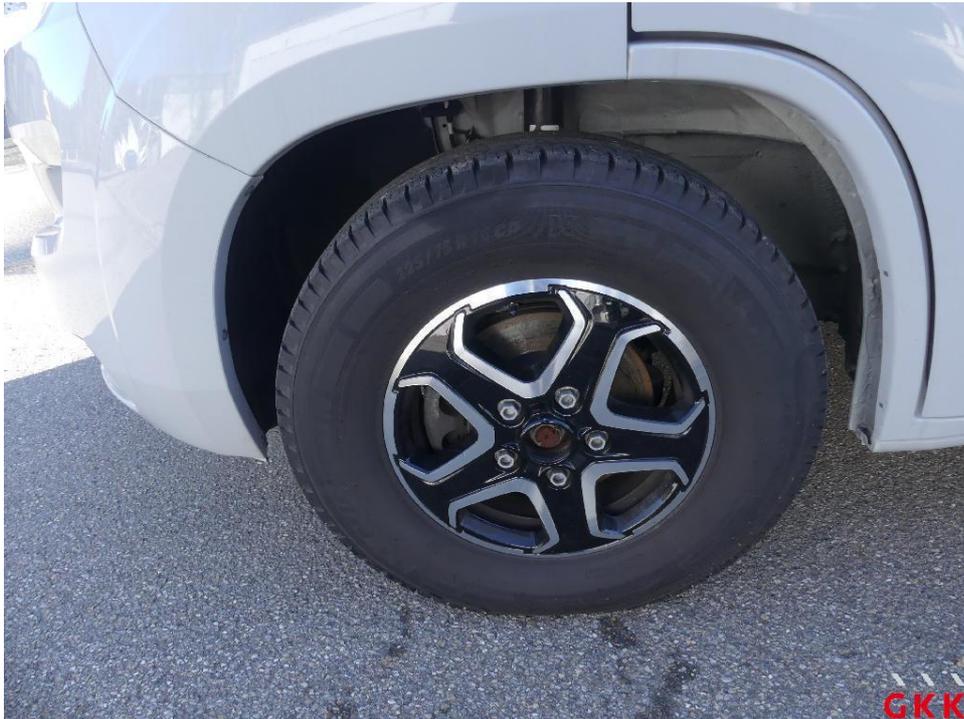
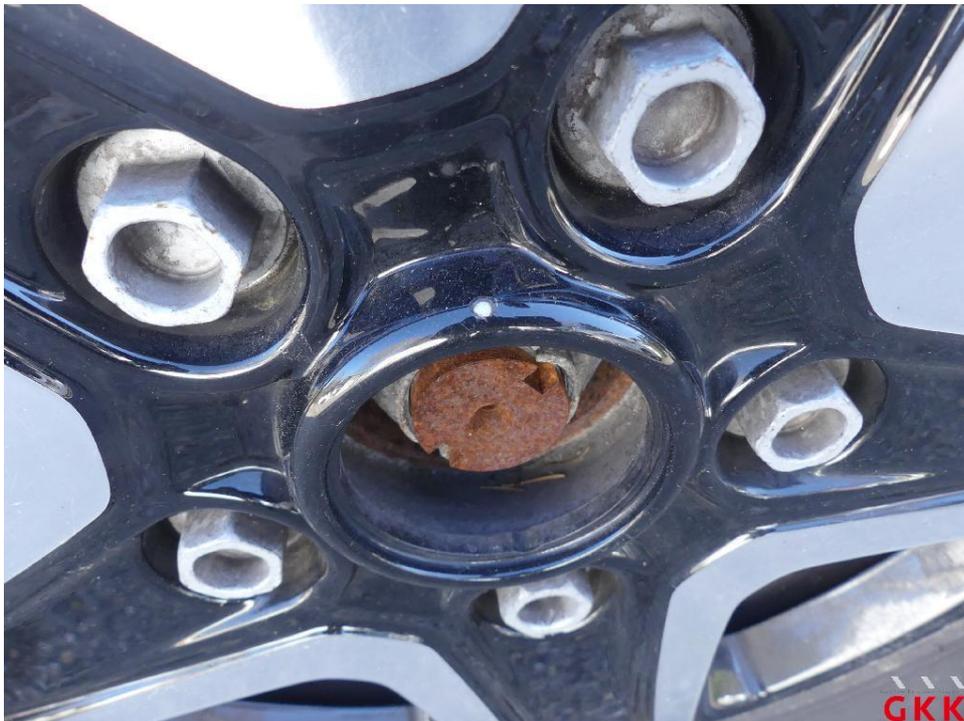
Bild 35 LM-Rad vorne links - Nabenkappe, fehlt, ersetzen

Bild 36 LM-Rad vorne links - Nabenkappe, fehlt, ersetzen

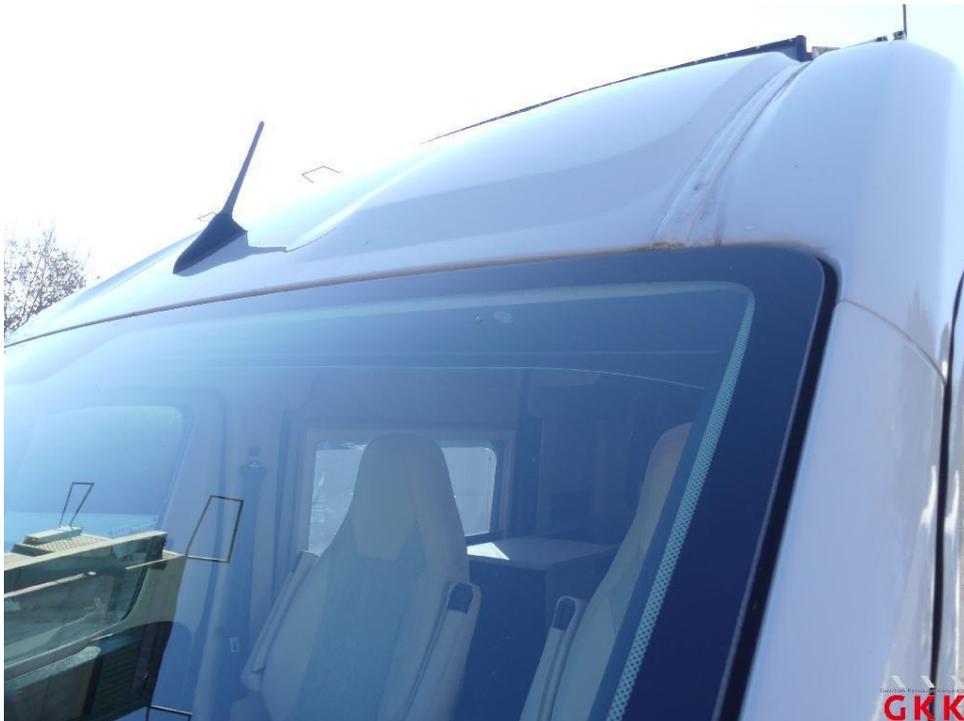
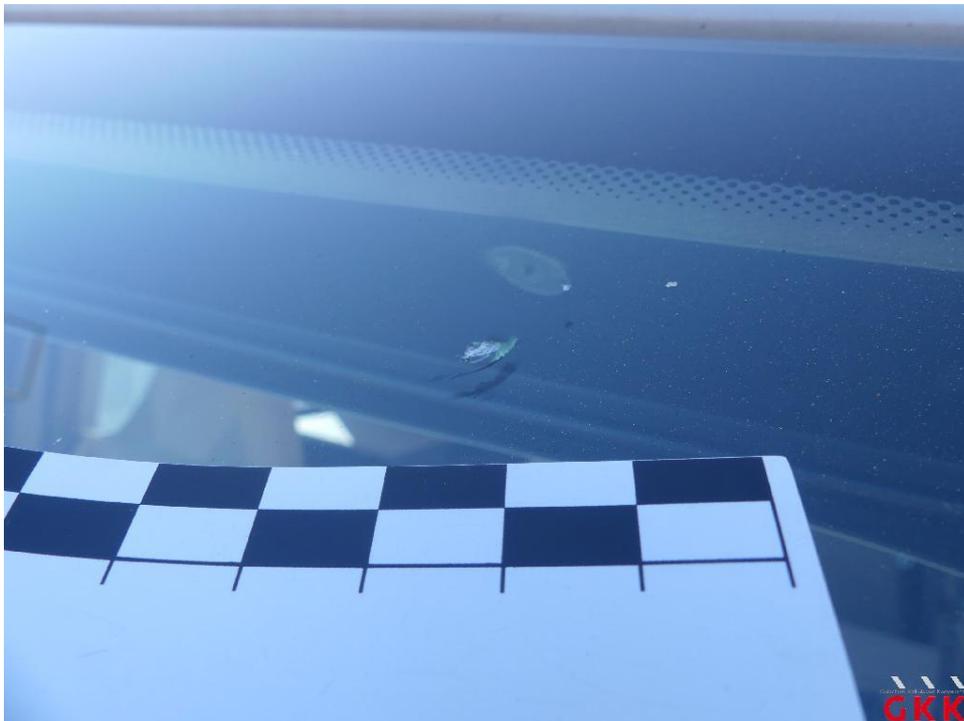
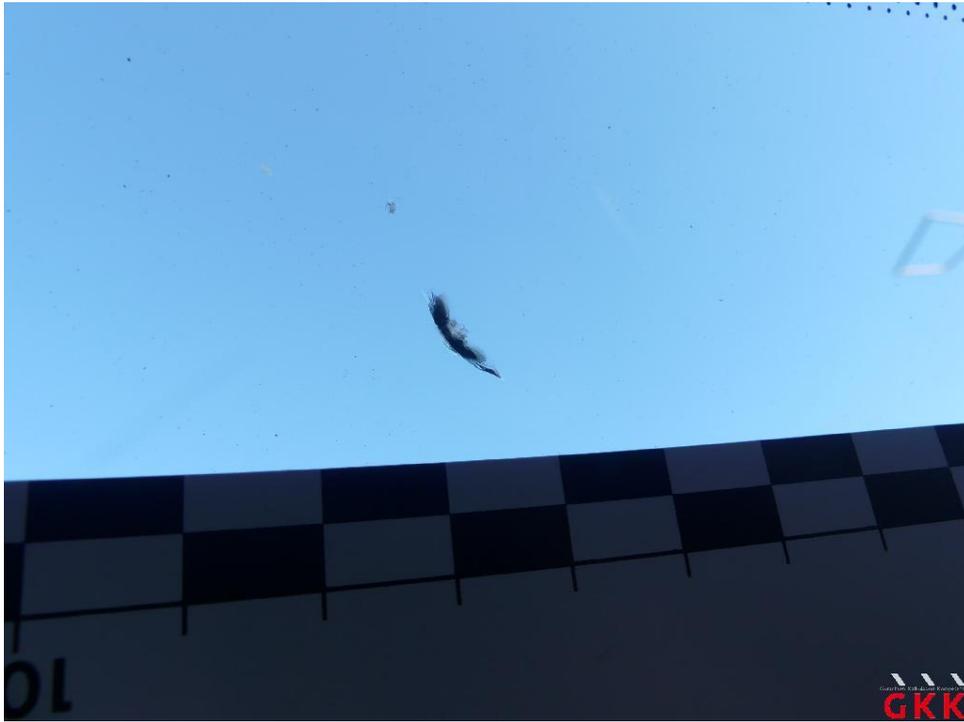
Bild 37 Frontscheibe, Steinschlag, Smartrepair

Bild 38 Frontscheibe, Steinschlag, Smartrepair

Bild 39 Frontscheibe, Steinschlag, Smartrepair

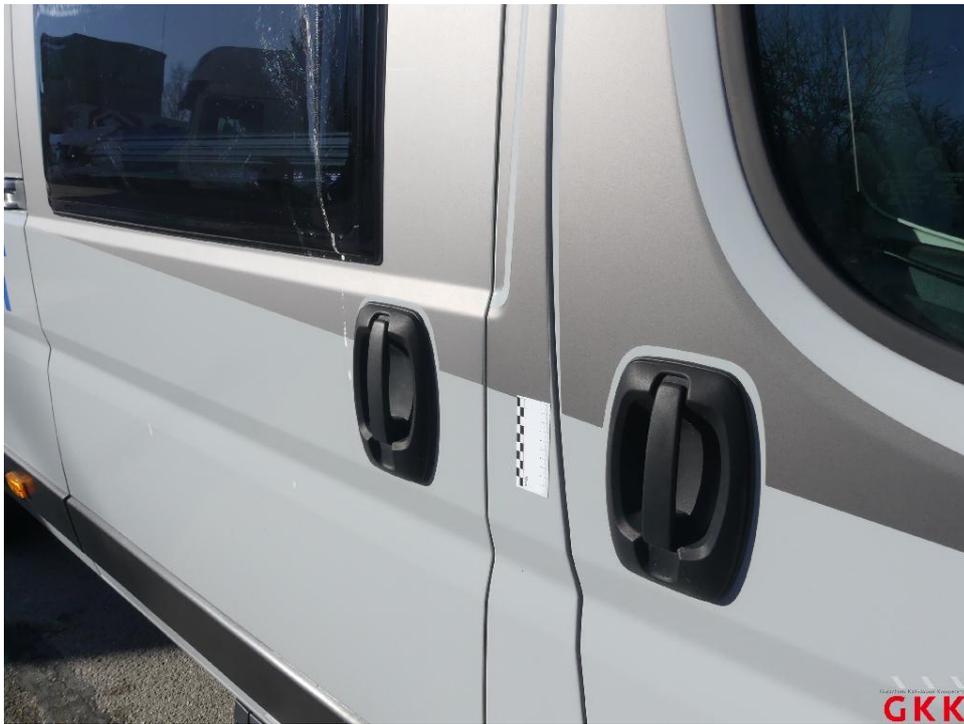
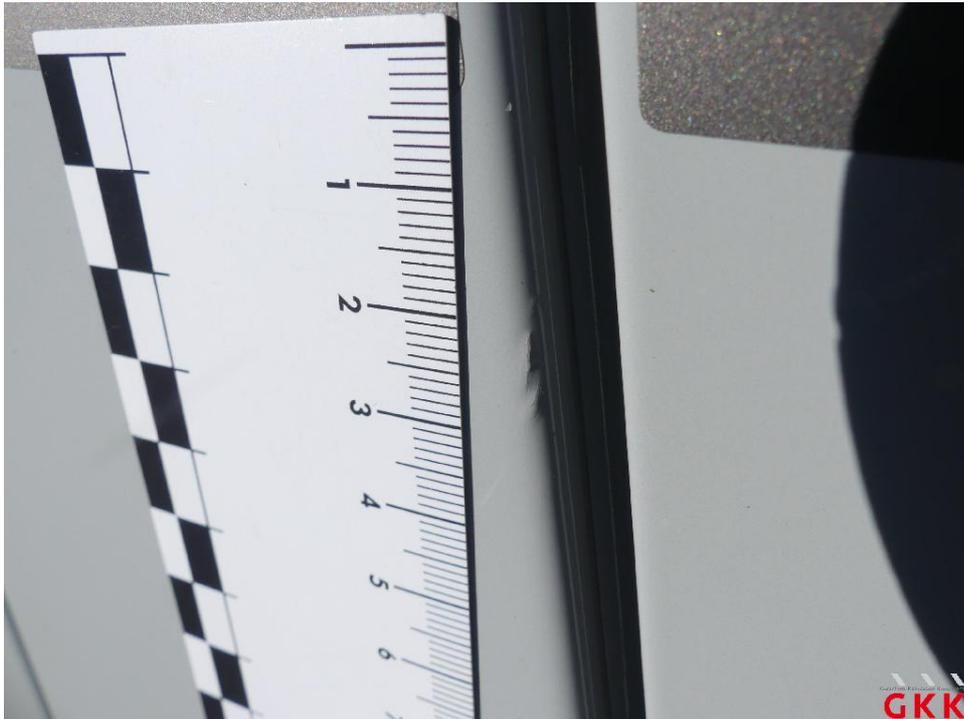
Bild 40 B- Säule rechts, verkratzt, auslegen, schleifen, polieren

Bild 41 B- Säule rechts, verkratzt, auslegen, schleifen, polieren

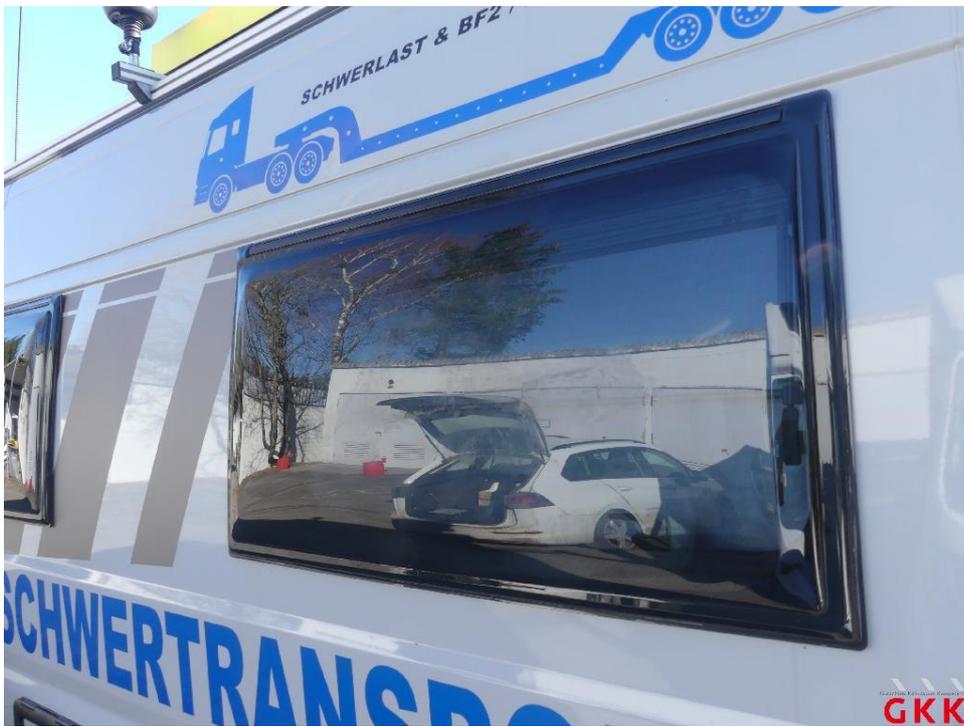
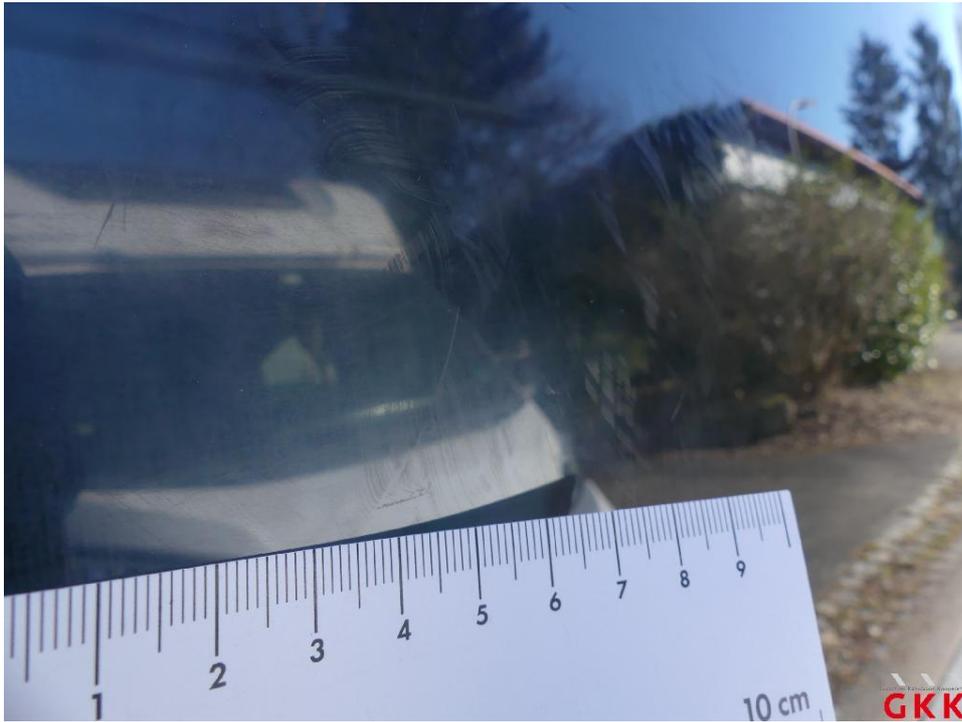
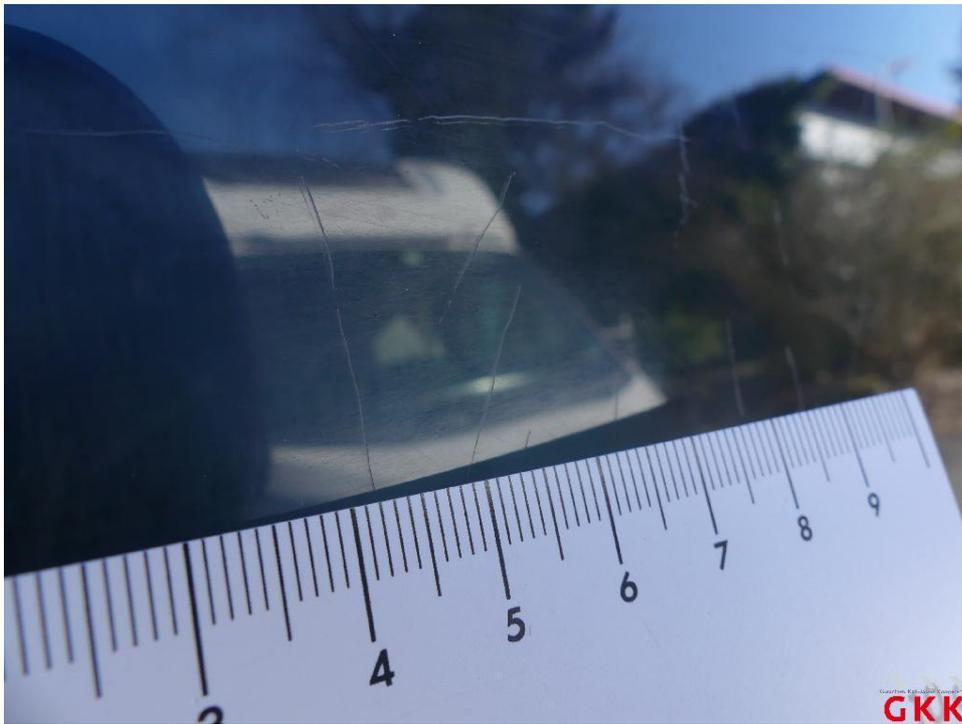
Bild 42 Seitenfenster hinten links, verkratzt, Smartrepair

Bild 43 Seitenfenster hinten links, verkratzt, Smartrepair

Bild 44 Seitenfenster hinten links, verkratzt, Smartrepair
