## Wertgutachten

<b>Ihr Auftrag vom</b>	13.02.2025 durch Raiffeisen-IMPULS Finance& Lease GmbH
<b>Besichtigungsort</b>	83527 Kirchdorf, Holz 11
<b>Besichtigungsdatum</b>	06.03.2025
<b>Referenznummern</b>	00022025

<b>Fahrzeugident.-Nr.</b>	<b>ZFA25000002W21720</b>		
<b>Fahrzeugart</b>	Motor-Caravan - Wohnmobil	<b>Farbton / Lackart</b>	Grau / Uni
<b>Hersteller</b>	Fiat	<b>Nächste HU</b>	keine Angabe
<b>Typ / Verkaufsbez.</b>	Capron Carado PRO CV 640	<b>Laufleistung abgelesen</b>	44.067 km
<b>Erstzulassung</b>	30.06.2023	<b>Emissionsklasse</b>	Euro 6
<b>Getriebe / Gänge</b>	Automatik / 9	<b>Sitzplätze / Türen</b>	4 / 5
<b>Achsen / angetrieben</b>	2 / 1	<b>Anzahl Besitzer</b>	1
<b>Motorart</b>	Reihenmotor / Diesel	<b>Hubraum / Nennleistung</b>	2.184 ccm / 118 KW
<b>Antriebsart</b>	Frontantrieb

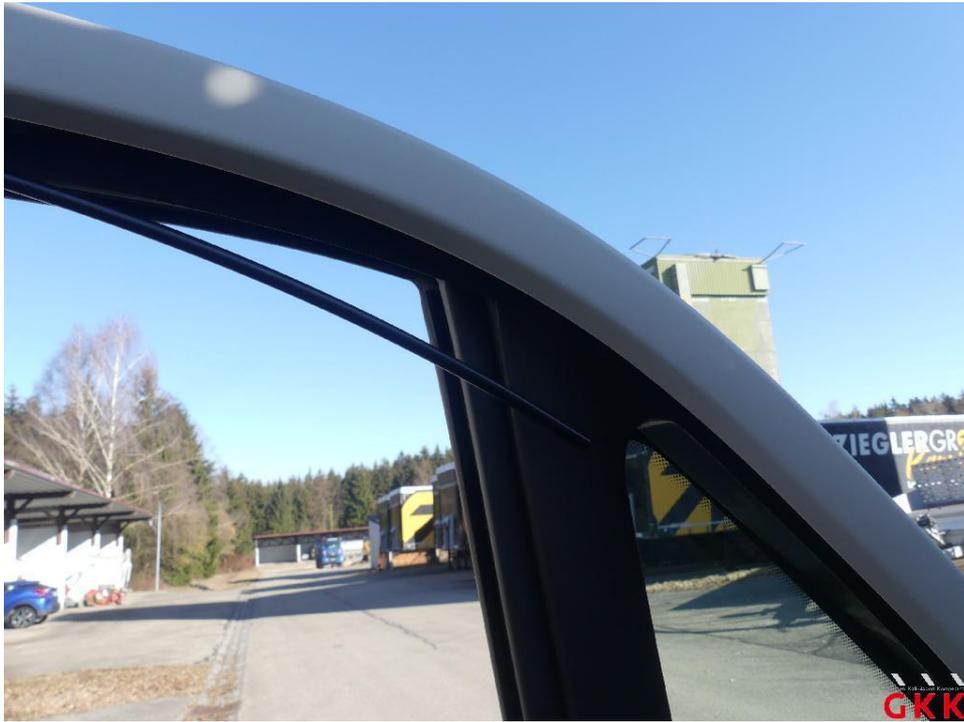
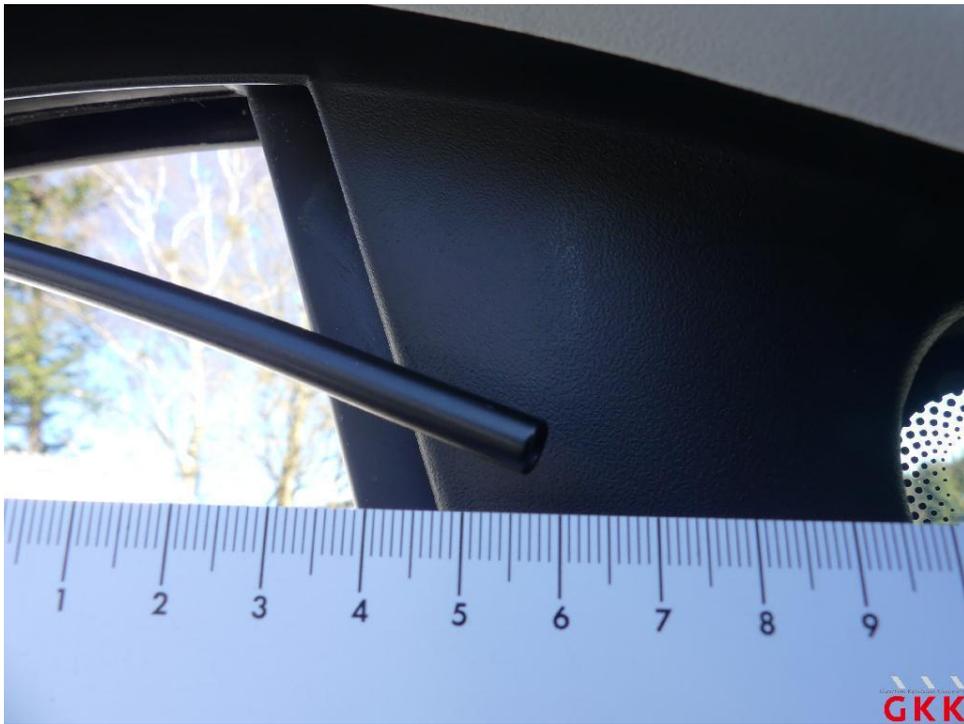
Warneinrichtung Schwerlasttransport, funktionsuntüchtig, prüfen (Bild 13)	79,76 €	79,76 €
Trittstufe elektrisch, funktionsuntüchtig, prüfen (Bild 14)	79,76 €	79,76 €
Funkgerät, funktionsuntüchtig, prüfen (Bild 15)	79,76 €	79,76 €
Seitenfenster hinten links, verkratzt, Smartrepair (Bild 42, Bild 43, Bild 44)	30,00 €	30,00 €
Zubehörradio - Blende, fehlt, ersetzen (Bild 16, Bild 17)	45,45 €	45,45 €
LM-Rad vorne links - Nabenkappe, fehlt, ersetzen (Bild 35, Bild 36)	24,91 €	24,91 €
Tür vorne links - Fenster - Führung, lose, instand setzen (Bild 45, Bild 46)	31,90 €	31,90 €

Bild 45 Tür vorne links - Fenster - Führung, lose, instand setzen

Bild 46 Tür vorne links - Fenster - Führung, lose, instand setzen

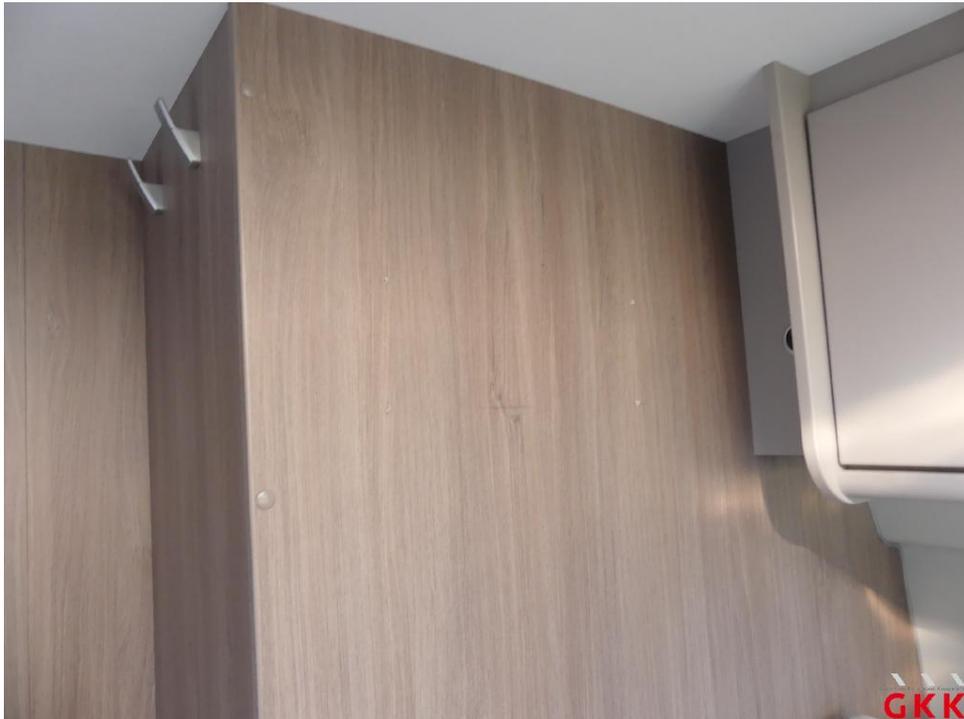
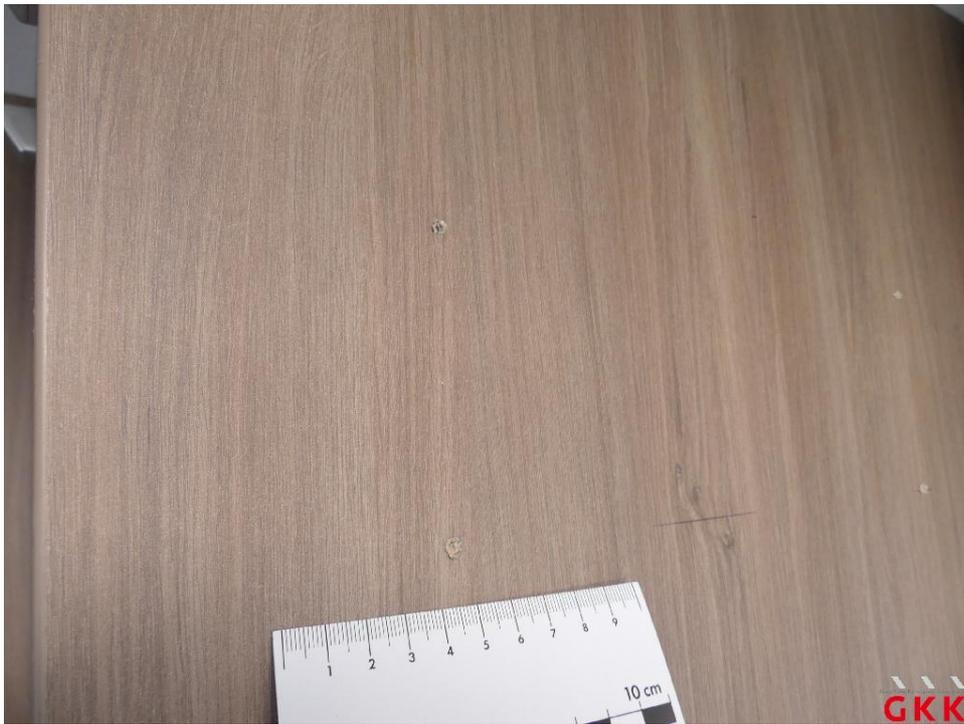
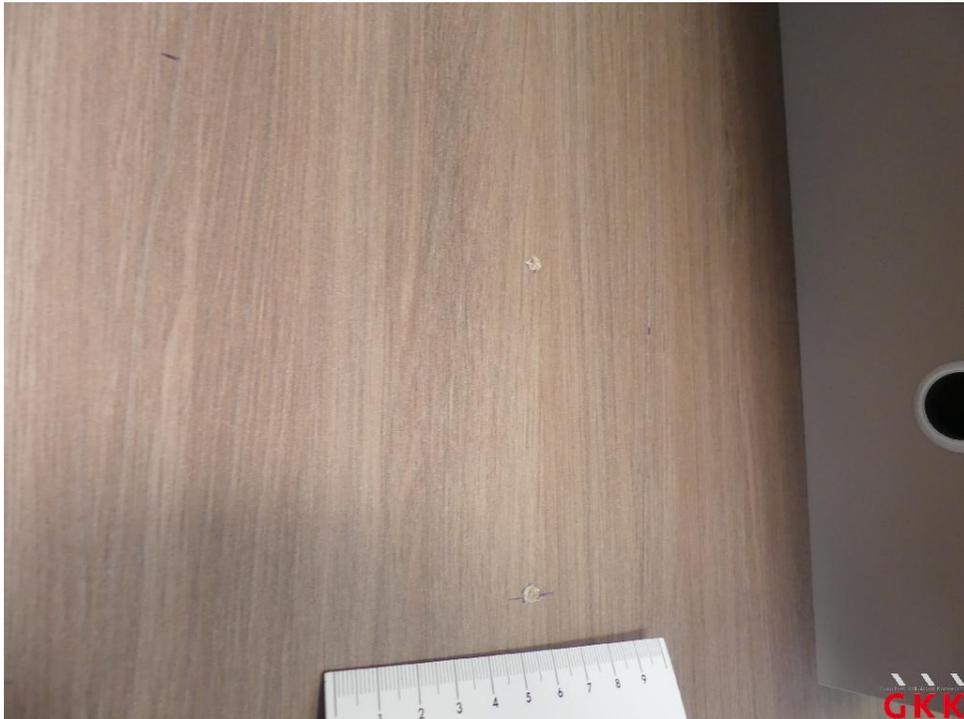
Bild 47 Innenwand - Bohrlöcher, Smartrepair

Bild 48 Innenwand - Bohrlöcher, Smartrepair

Bild 49 Innenwand - Bohrlöcher, Smartrepair
