## Wertgutachten

| Besichtigungsdatum | 21.02.2025 |

| <b>Fahrzeugident.-Nr.</b> | <b>WF0EXXTREMA18664</b> | | |
| <b>Typ / Verkaufsbez.</b> | Transit 2.0 TDCi 350 L3 Trend | <b>Laufleistung abgelesen</b> | 79.094 km |

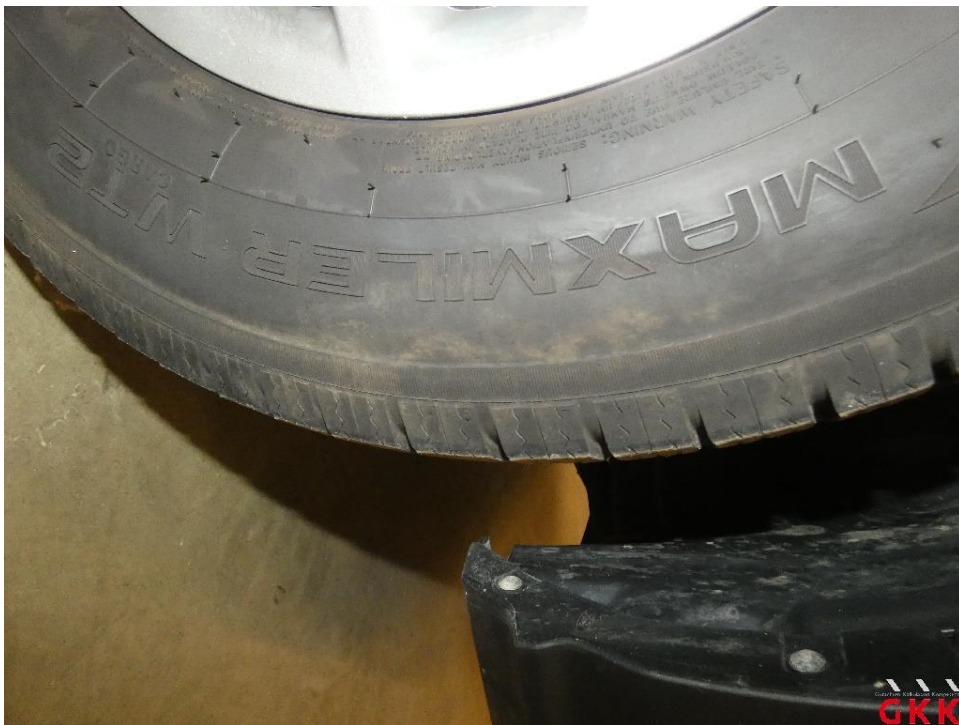
| <b>Seite rechts</b> (Angaben ohne MwSt.) | Reparaturkosten | MW |
|---|---|---|
| Reifen vorne rechts, falsche Reifenart, ersetzen (Bild 14) | 255,71 € | 255,71 € |

Bild 14      Reifen, vorne rechts, falsche Reifenart, ersetzen

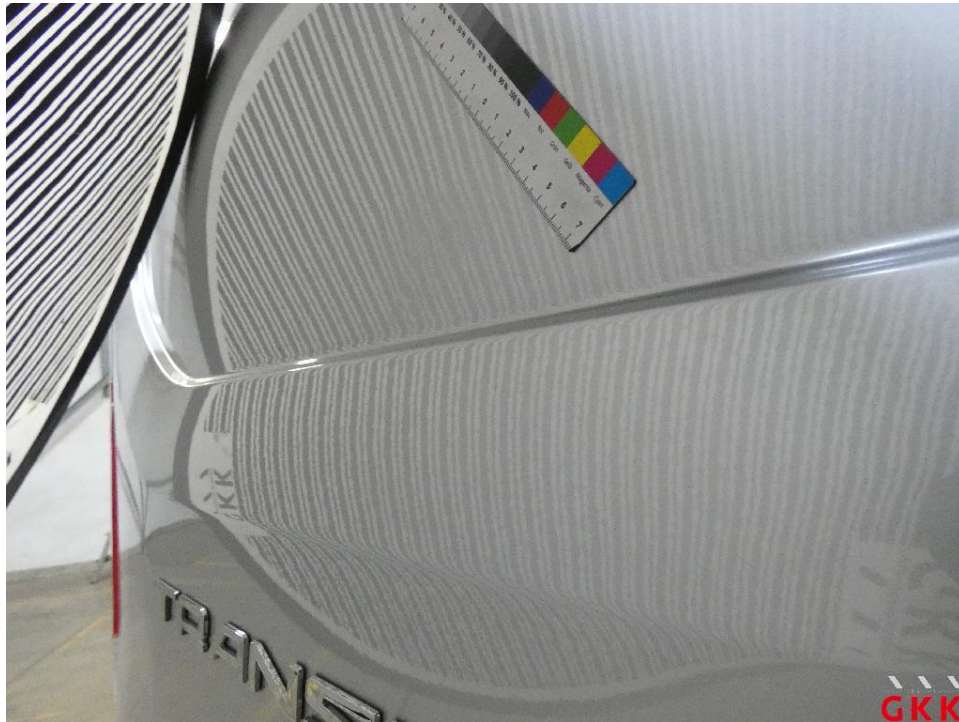
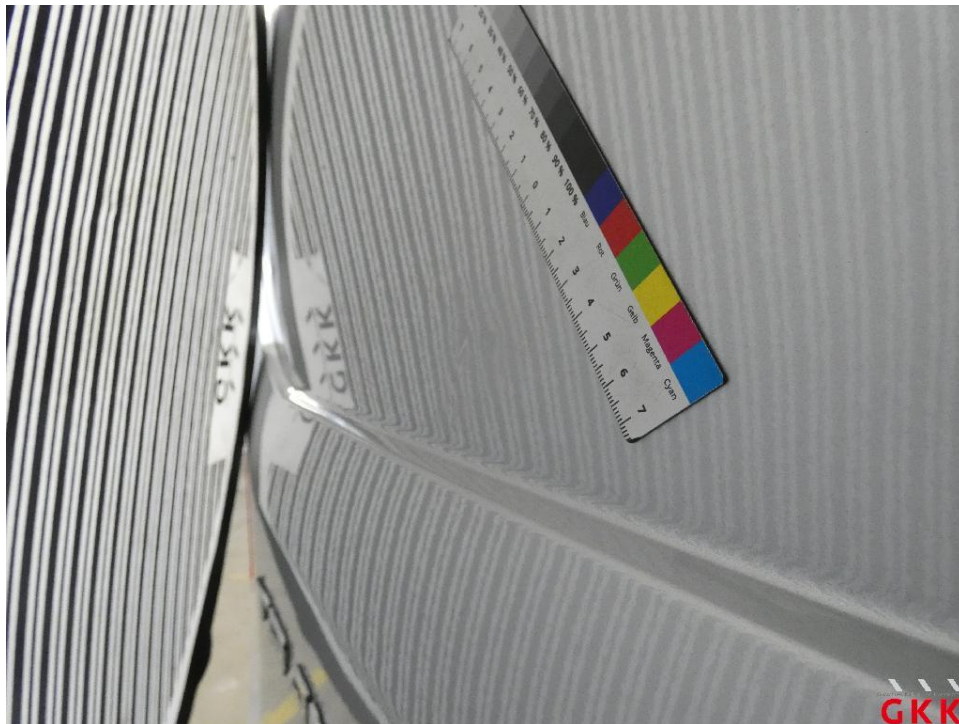
| <b>Seite rechts</b> (Angaben ohne MwSt.) | Reparaturkosten | MW |
|---|---|---|
| Hecktür links, beschädigt, instand setzen - lackieren (Bild 15, Bild 16) | 1096,24 € | 721,55 € |

Bild 15 Hecktür links, beschädigt, instand setzen - lackieren

Bild 16 Hecktür links, beschädigt, instand setzen - lackieren

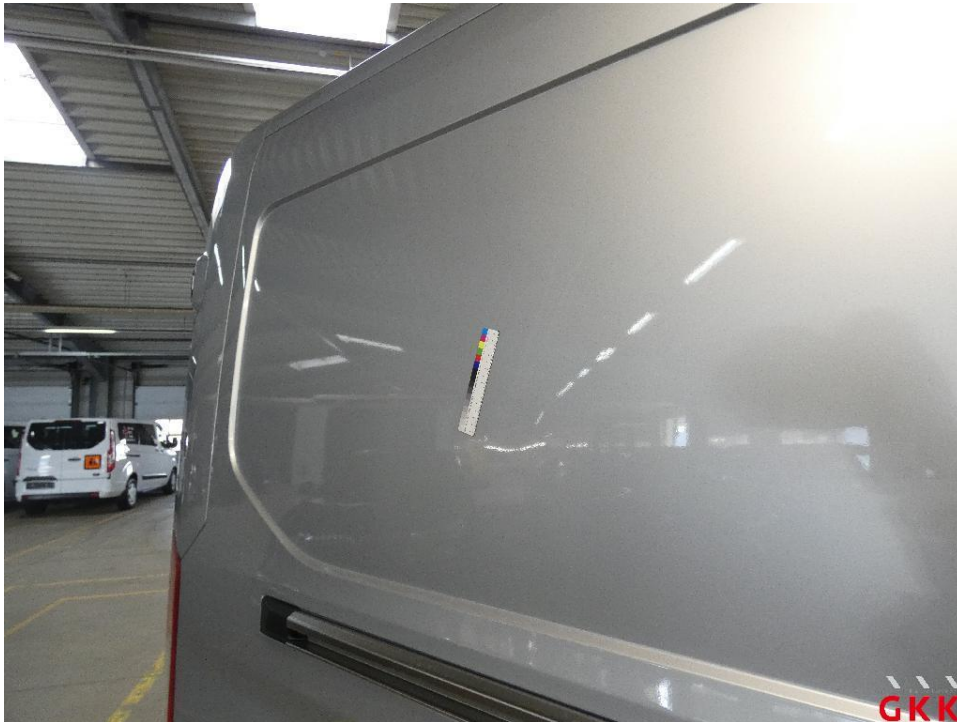
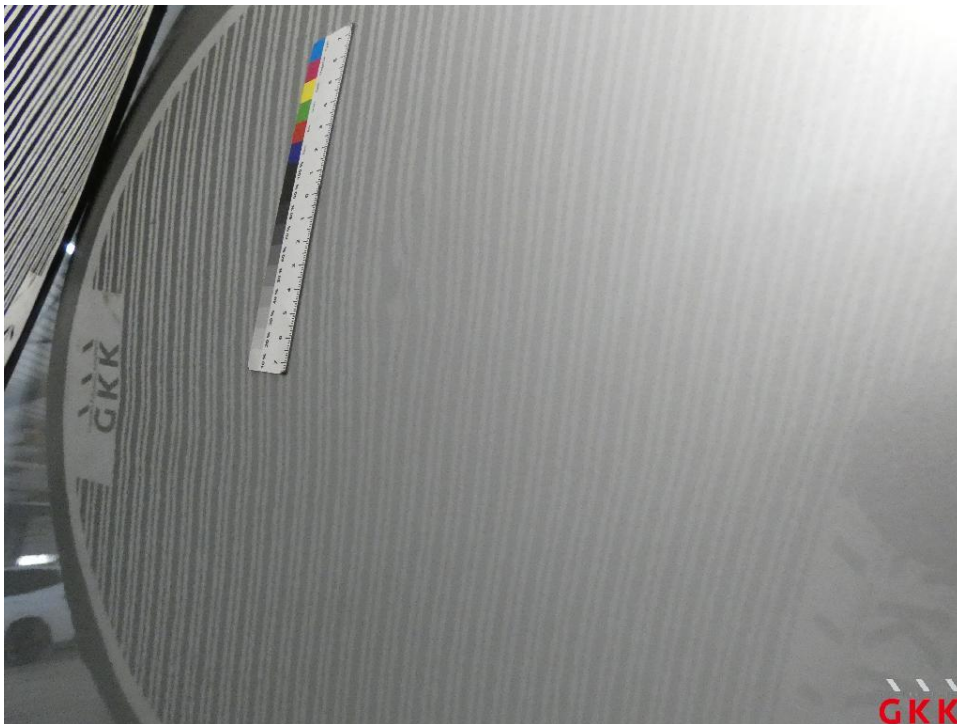
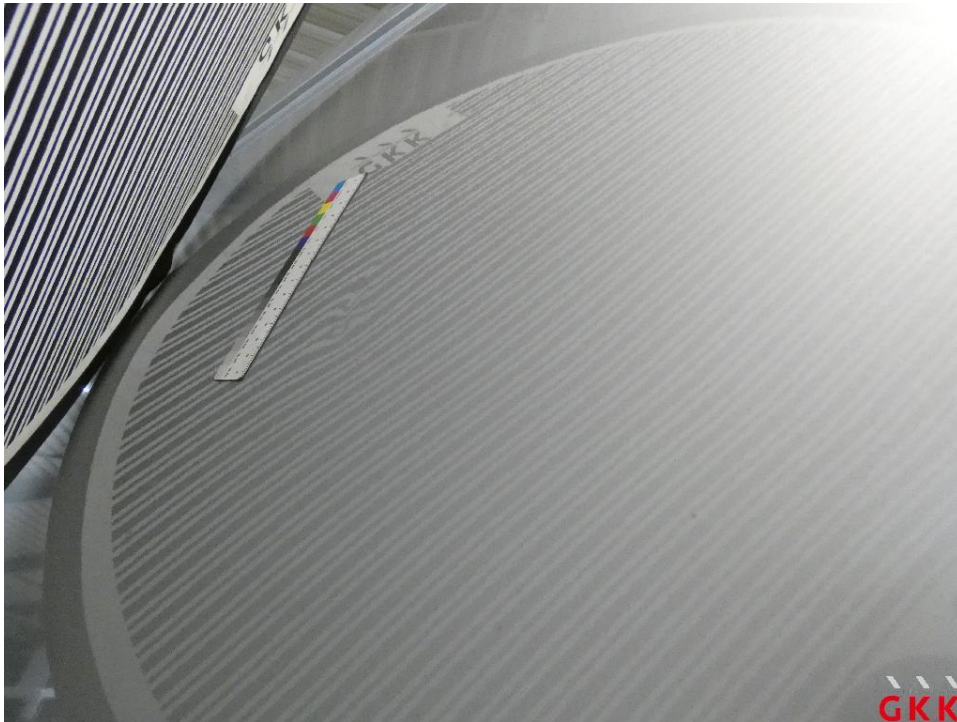
| <b>Seite rechts</b> (Angaben ohne MwSt.) | Reparaturkosten | MW |
|---|---|---|
| Seitenwand rechts hinten -oberhalb-, beschädigt, instand setzen - lackieren (Bild 17, Bild 18, Bild 19) | 1820,29 € | 1155,98 € |

Bild 17 Seitenwand rechts, hinten -oberhalb-, beschädigt, instand setzen - lackieren

Bild 18 Seitenwand rechts, hinten -oberhalb-, beschädigt, instand setzen - lackieren

Bild 19 Seitenwand rechts, hinten -oberhalb-, beschädigt, instand setzen - lackieren

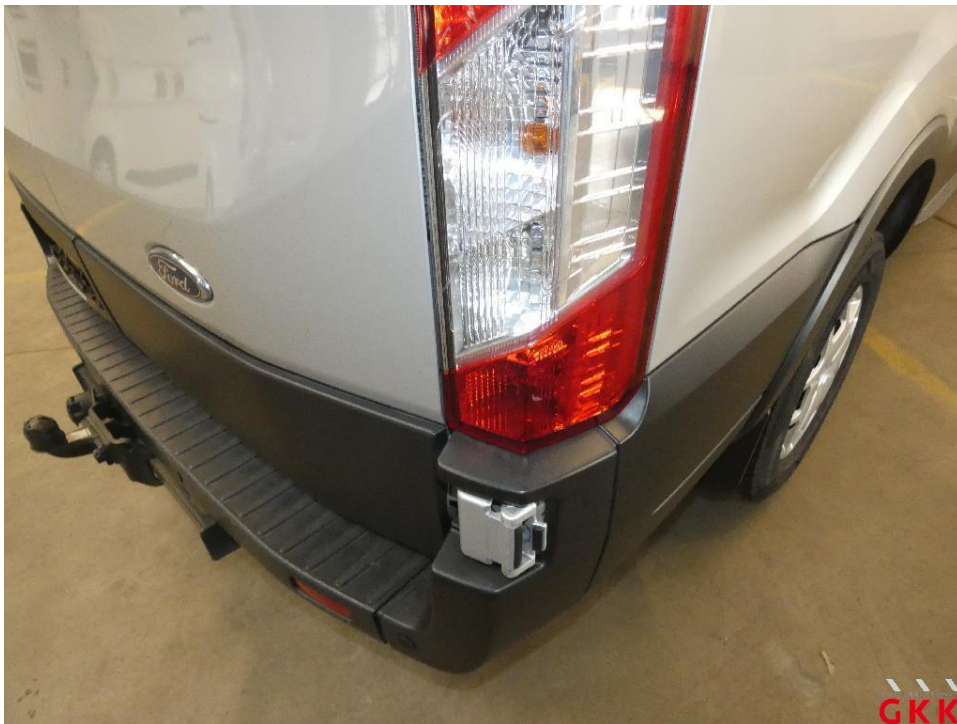
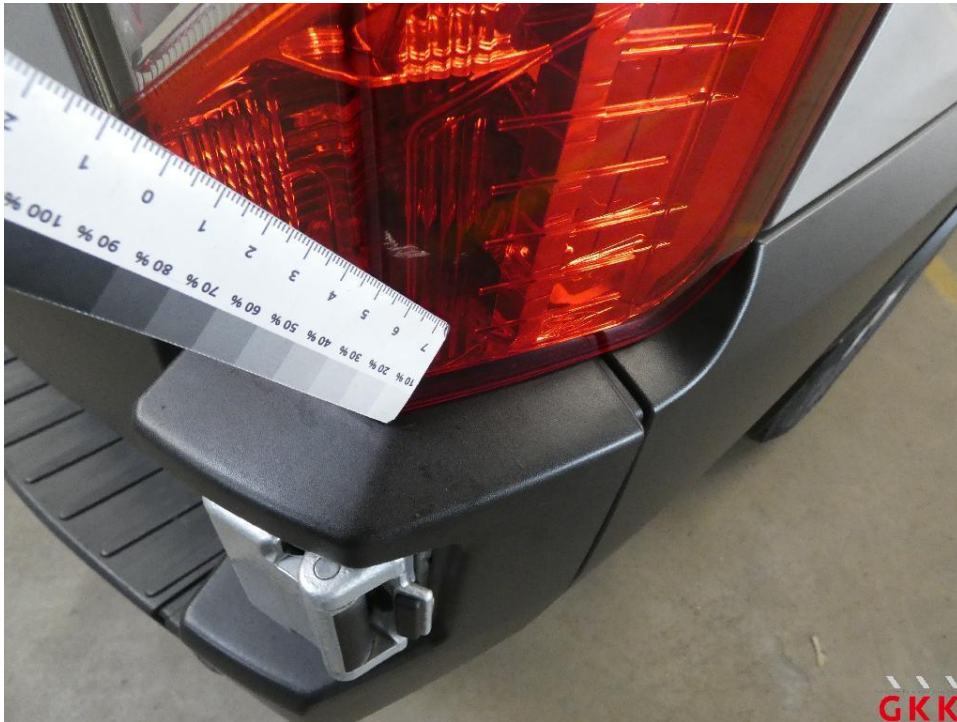
| <b>Seite rechts</b> (Angaben ohne MwSt.) | Reparaturkosten | MW |
|---|---|---|
| Rückleuchte rechts außen, verkratzt, ersetzen (Bild 20, Bild 21) | 259,68 € | 259,68 € |

Bild 20 Rückleuchte rechts, außen, verkratzt, ersetzen

Bild 21 Rückleuchte rechts, außen, verkratzt, ersetzen
