## Wertgutachten

| Besichtigungsort | 36272 Niederaula, Industriestraße 11 |

| <b>Fahrzeugident.-Nr.</b> | <b>WF01XXTTG1KT32164</b> | | |
| <b>Typ / Verkaufsbez.</b> | Transit Custom 2.0 TDCi 320 L1 Trend | <b>Laufleistung abgelesen</b> | 90.285 km |

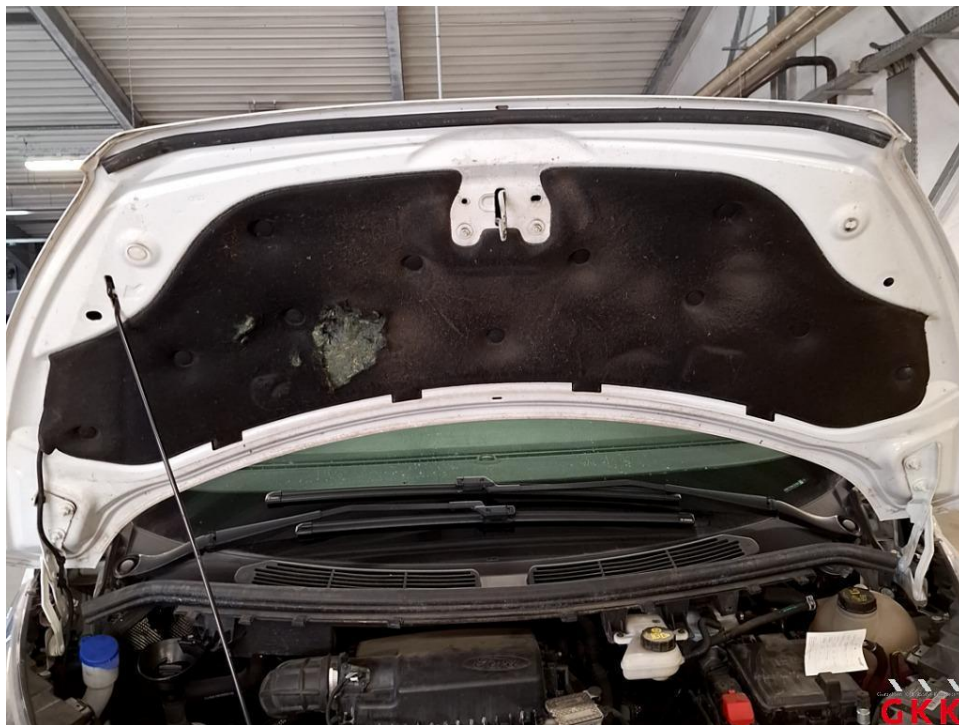
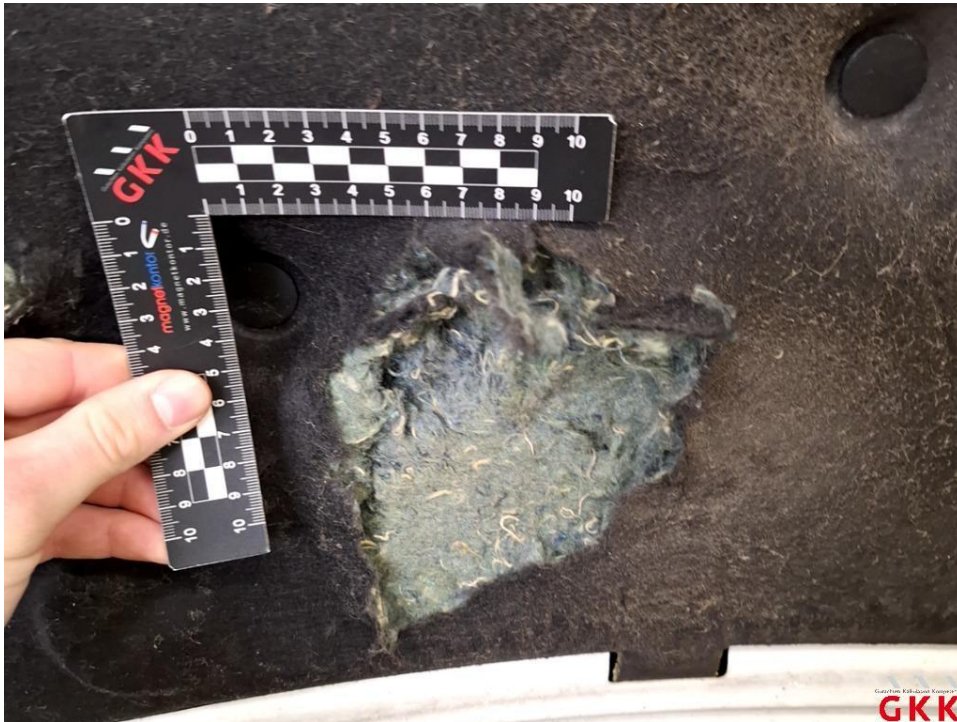
| Wertbeeinflussende Faktoren | | |
|---|---|---|
| Motorhaube Dämmmatte, beschädigt, ersetzen (Bild 14, Bild 15) | 119,60 € | 59,80 € |

Bild 14 Motorhaube, Dämmmatte, beschädigt, ersetzen

Bild 15 Motorhaube, Dämmmatte, beschädigt, ersetzen

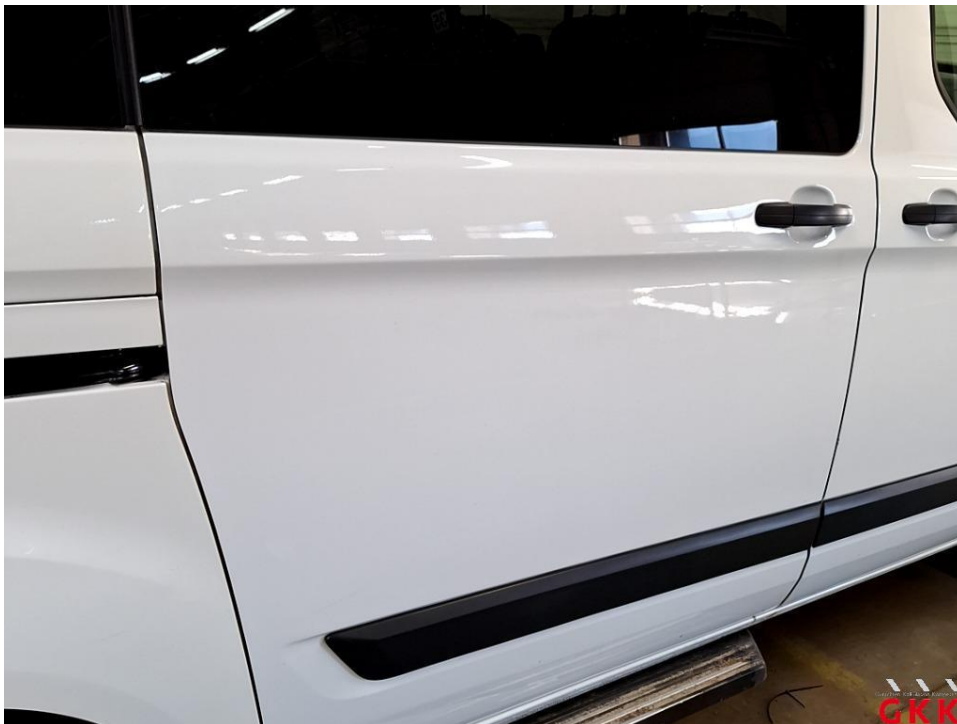
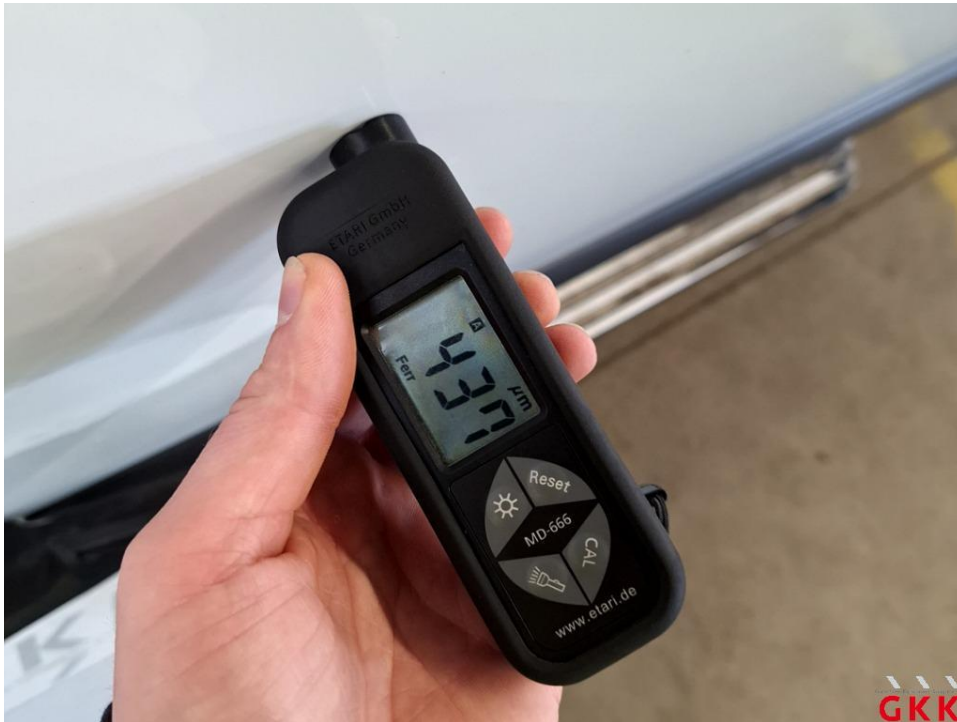
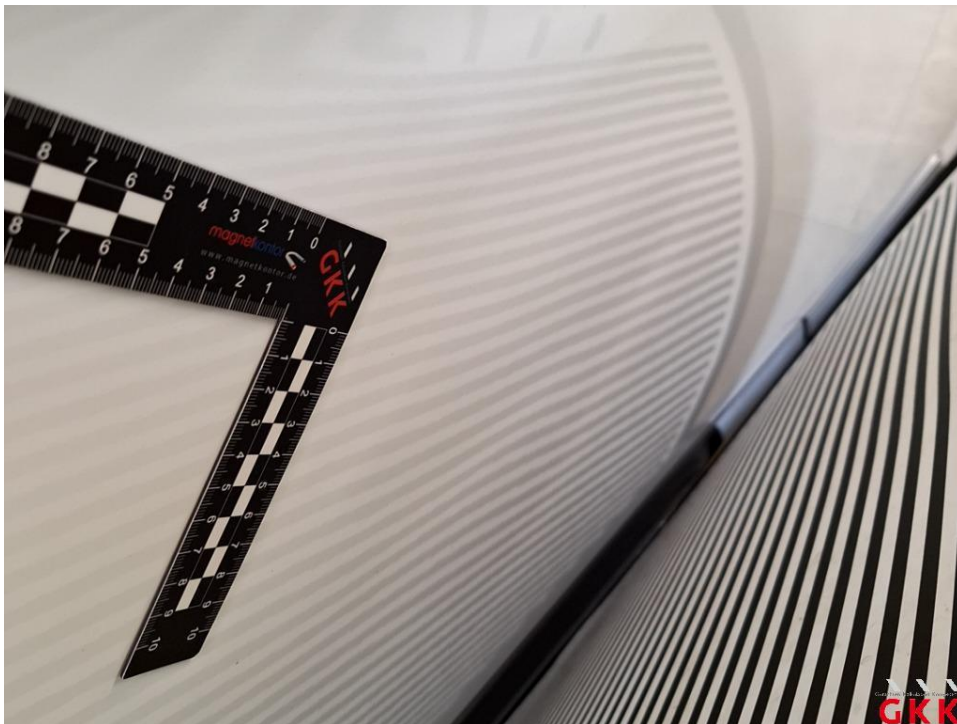
| Wertbeeinflussende Faktoren | | |
|---|---|---|
| Schiebetür rechts, Reparaturmangel, instand setzen - lackieren (Bild 16, Bild 17, Bild 18) | 1107,42 € | 1107,42 € |

Bild 16 Schiebetür rechts, Reparaturmangel, instand setzen - lackieren

Bild 17 Schiebetür rechts, Reparaturmangel, instand setzen - lackieren

Bild 18 Schiebetür rechts, Reparaturmangel, instand setzen - lackieren

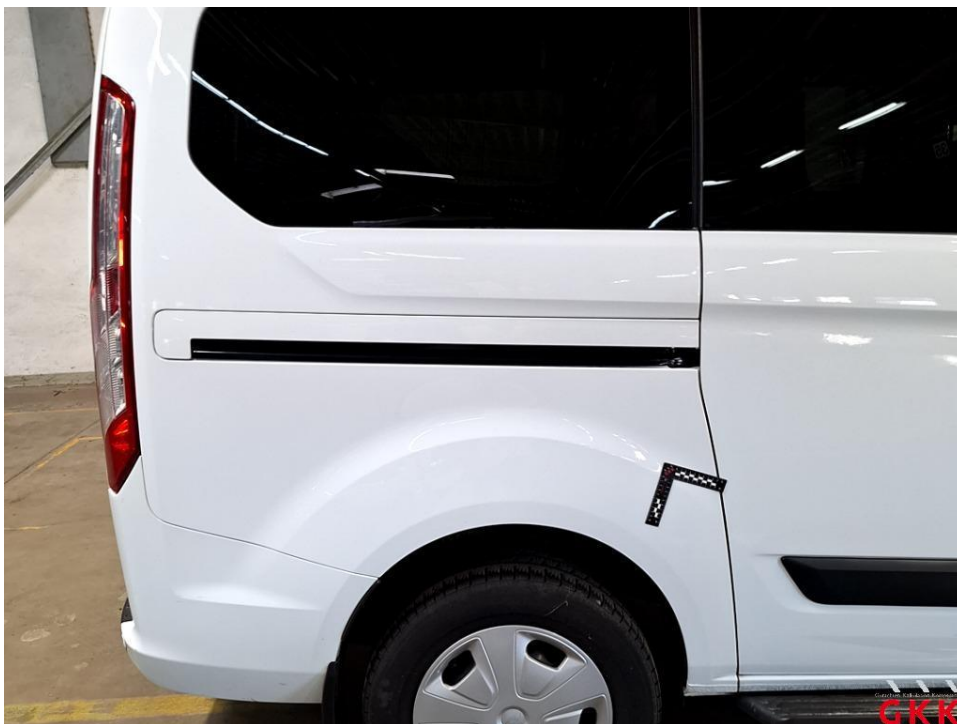
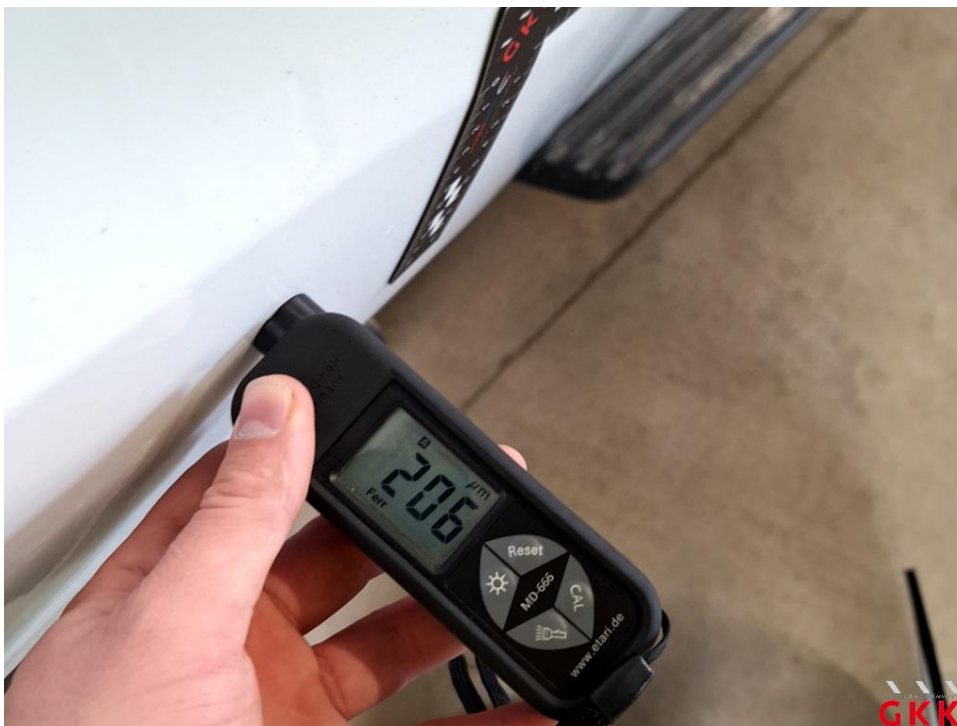
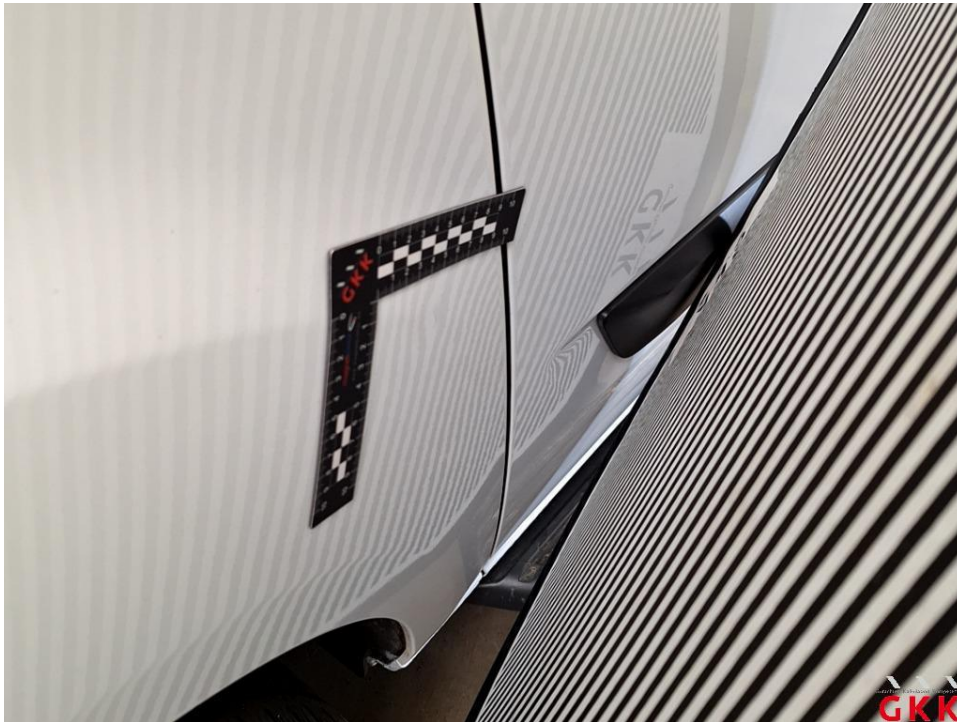
| Wertbeeinflussende Faktoren | | |
|---|---|---|
| Seitenwand rechts, Reparaturmangel, instand setzen - lackieren (Bild 19, Bild 20, Bild 21) | 938,74 € | 938,74 € |

Bild 19 Seitenwand rechts, Reparaturmangel, instand setzen - lackieren

Bild 20 Seitenwand rechts, Reparaturmangel, instand setzen - lackieren

Bild 21      Seitenwand rechts, Reparaturmangel, instand setzen - lackieren

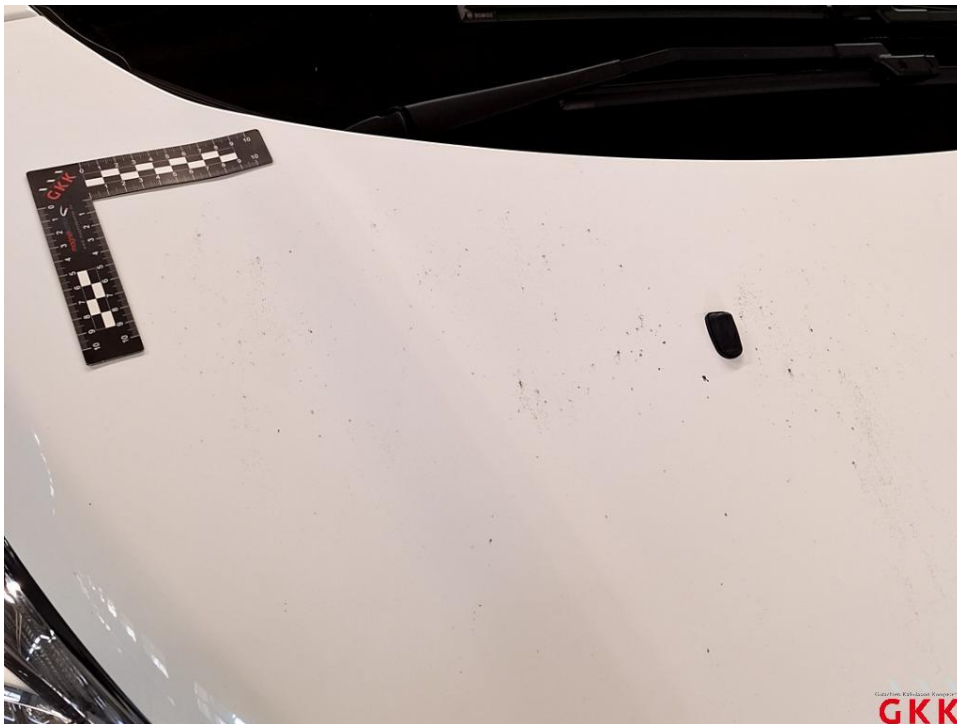
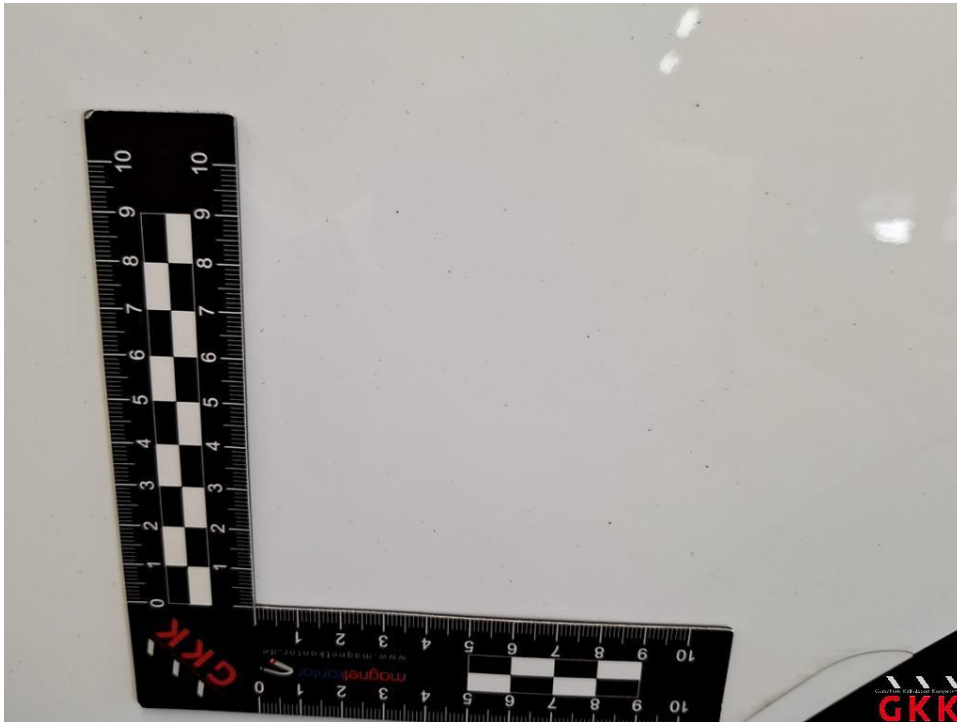
| Wertbeeinflussende Faktoren | | |
|---|---|---|
| Fahrzeug außen, Anhaftungsspuren, aufbereiten (Bild 22, Bild 23) | 558,32 € | 558,32 € |

Bild 22      Fahrzeug, außen, Anhaftungsspuren, aufbereiten

Bild 23 Fahrzeug, außen, Anhaftungsspuren, aufbereiten

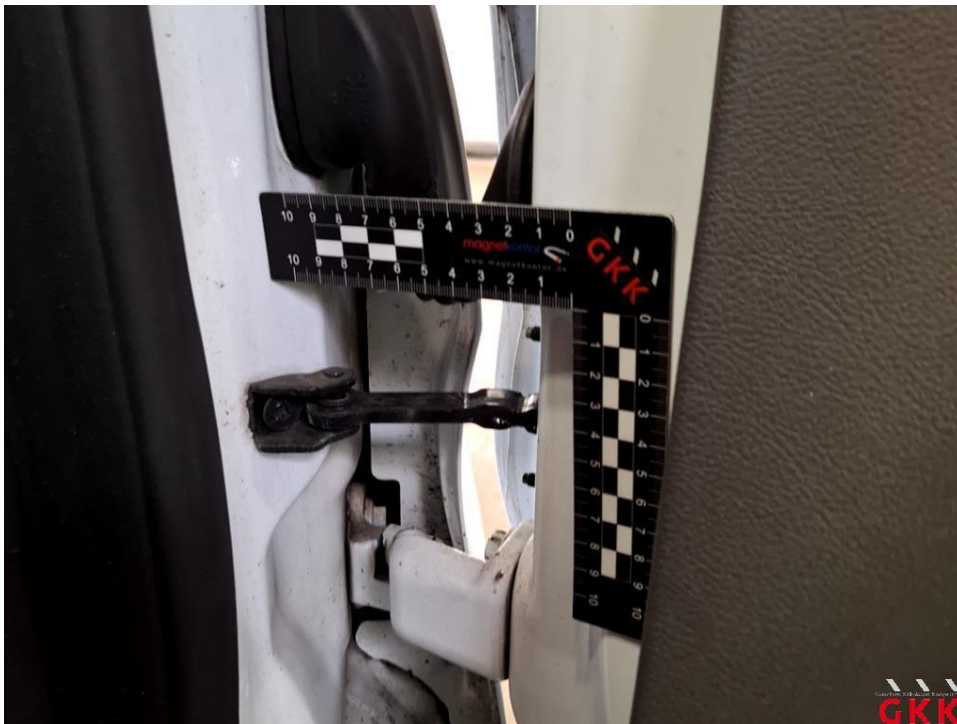
| Wertbeeinflussende Faktoren | | |
|---|---|---|
| Tür vorne rechts Fangband / Feststeller, untypische Geräusche, ersetzen (Bild 24) | 143,80 € | 71,90 € |

Bild 24 Tür vorne rechts, Fangband / Feststeller, untypische Geräusche, ersetzen

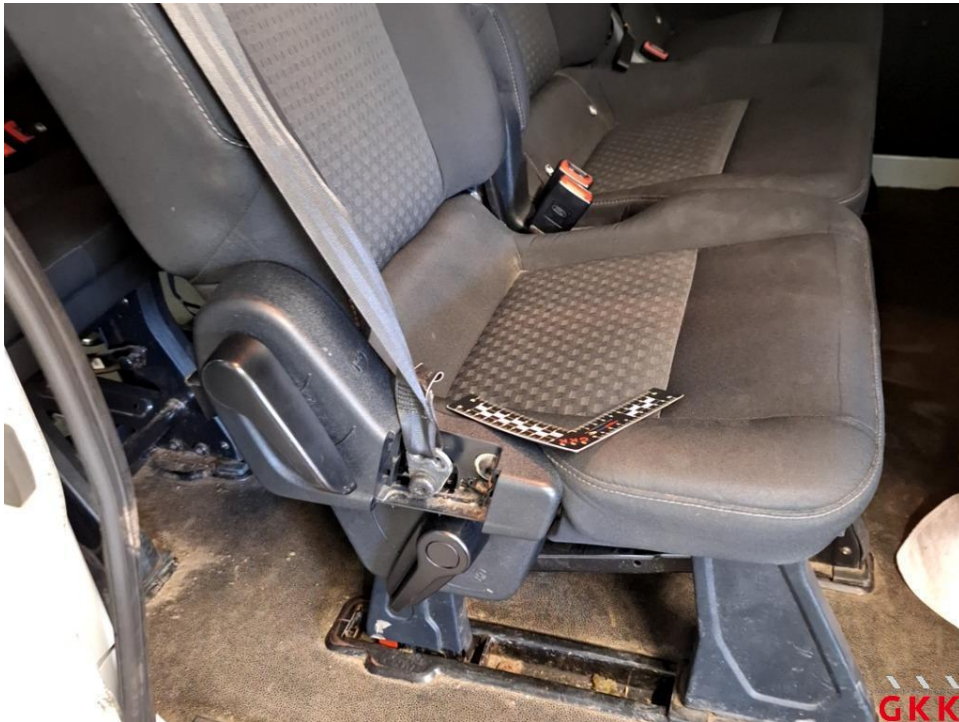
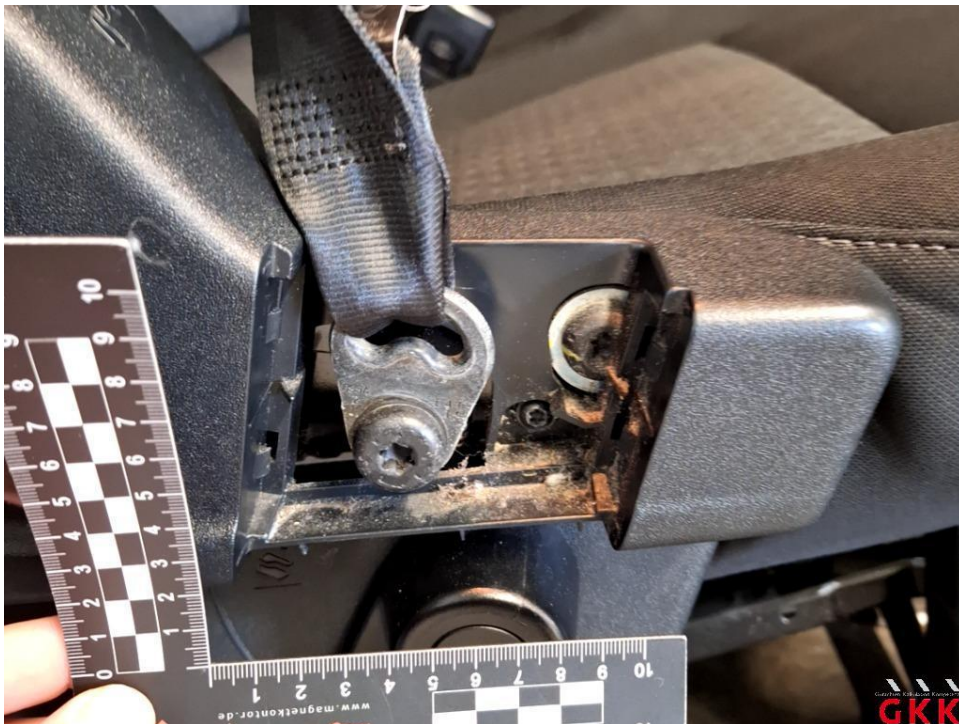
| Wertbeeinflussende Faktoren | | |
|---|---|---|
| Sitz hinten rechts Verkleidung, beschädigt, ersetzen (Bild 25, Bild 26) | 70,27 € | 35,14 € |

Bild 25 Sitz hinten rechts, Verkleidung, beschädigt, ersetzen

Bild 26 Sitz hinten rechts, Verkleidung, beschädigt, ersetzen

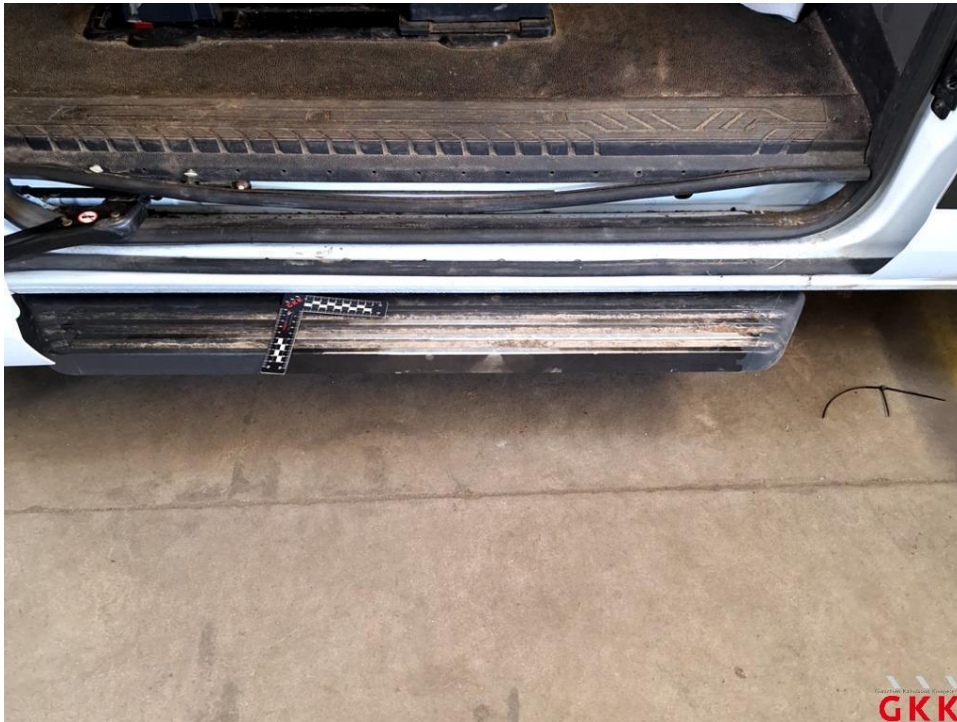
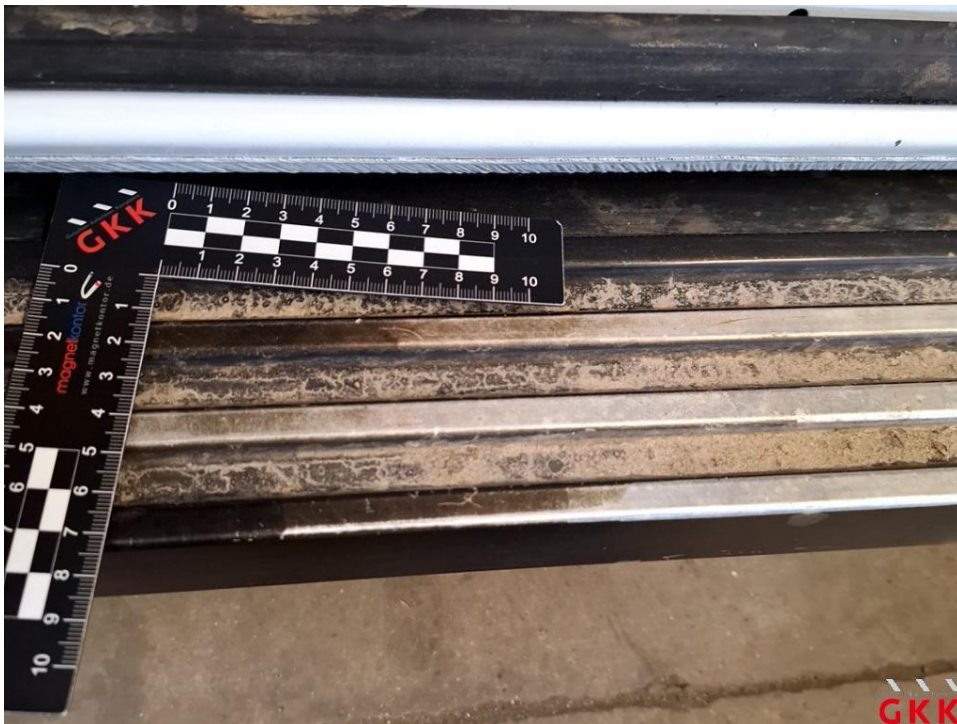
| Wertbeeinflussende Faktoren | | |
|---|---|---|
| Trittstufe rechts, Lackierung abgeplatzt, lackieren (Bild 27, Bild 28) | 459,92 € | 229,96 € |

Bild 27 Trittstufe rechts, Lackierung abgeplatzt, lackieren

Bild 28 Trittstufe rechts, Lackierung abgeplatzt, lackieren

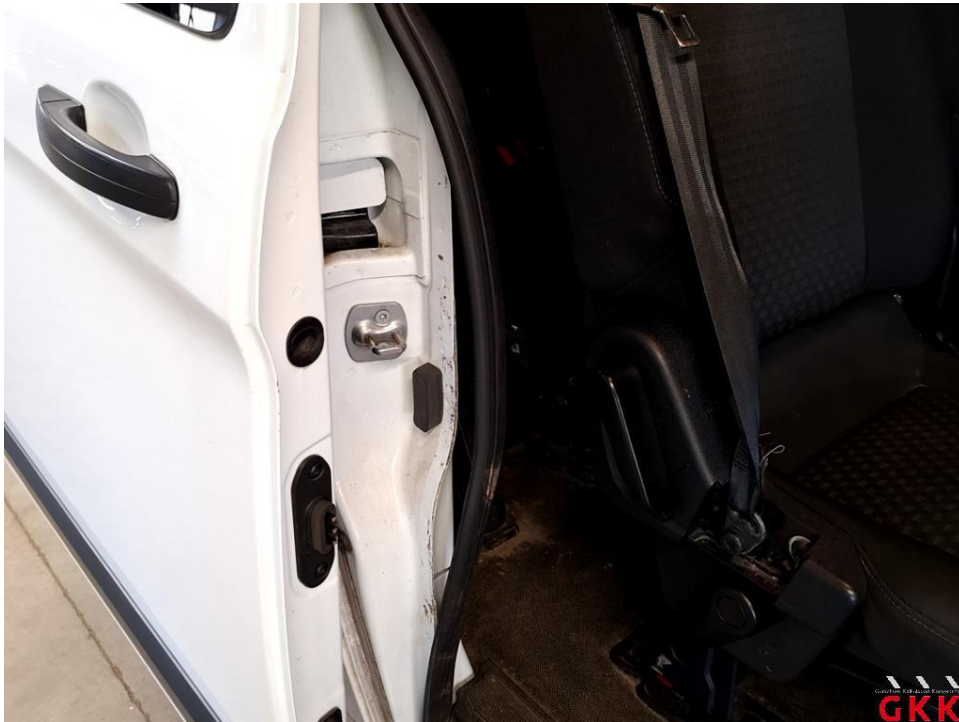
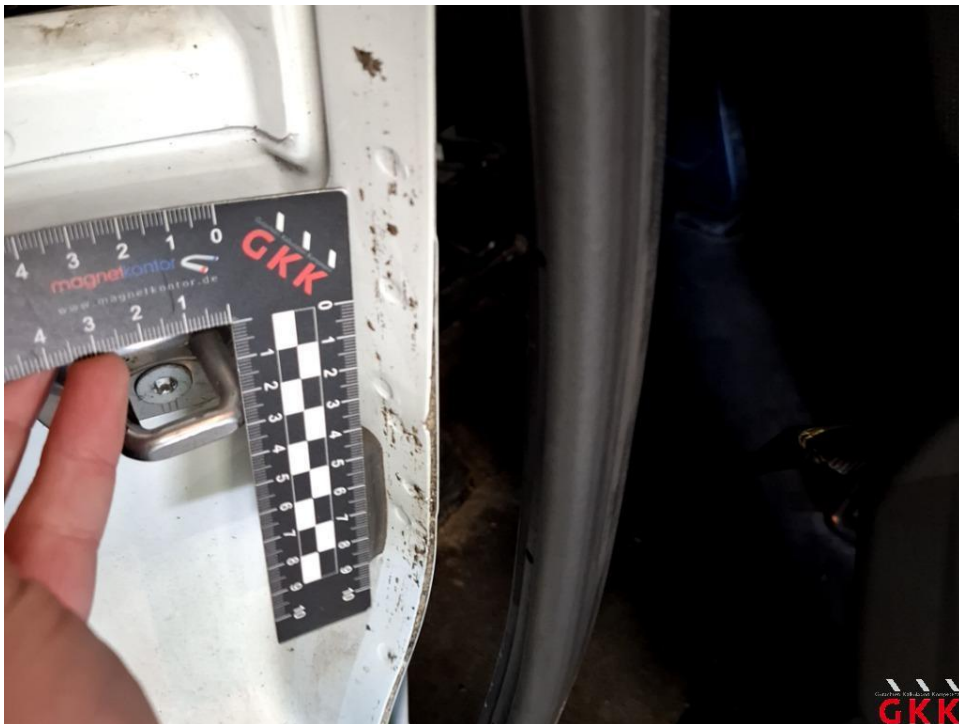
| Wertbeeinflussende Faktoren | | |
|---|---|---|
| Schiebetür rechts Dichtung, lose, ersetzen (Bild 29, Bild 30) | 151,35 € | 75,68 € |

Bild 29 Schiebetür rechts, Dichtung, lose, ersetzen

Bild 30 Schiebetür rechts, Dichtung, lose, ersetzen

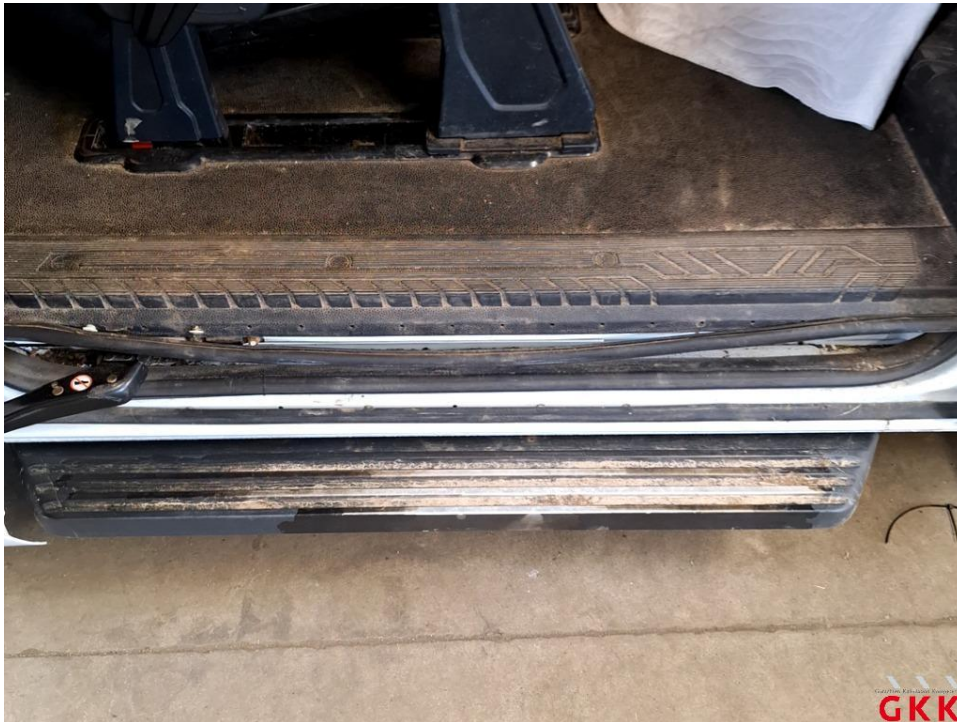
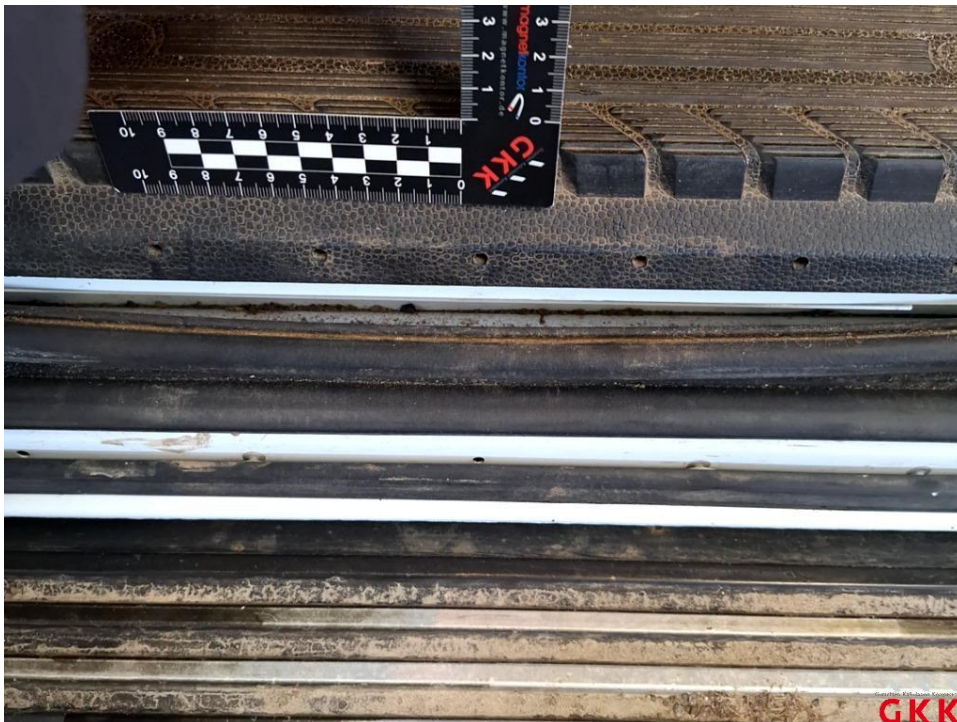
| Wertbeeinflussende Faktoren | | |
|---|---|---|
| Schiebetür rechts Dichtung -Einstieg-, lose, ersetzen (Bild 31, Bild 32) | 161,16 € | 80,58 € |

Bild 31 Schiebetür rechts, Dichtung -Einstieg-, lose, ersetzen

Bild 32 Schiebetür rechts, Dichtung -Einstieg-, lose, ersetzen

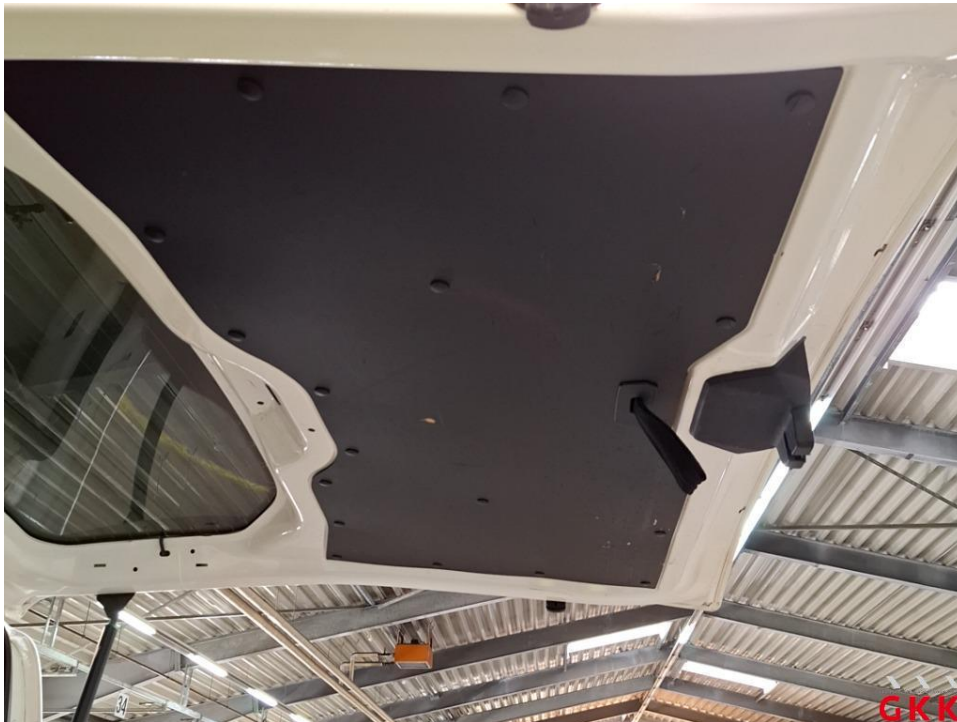
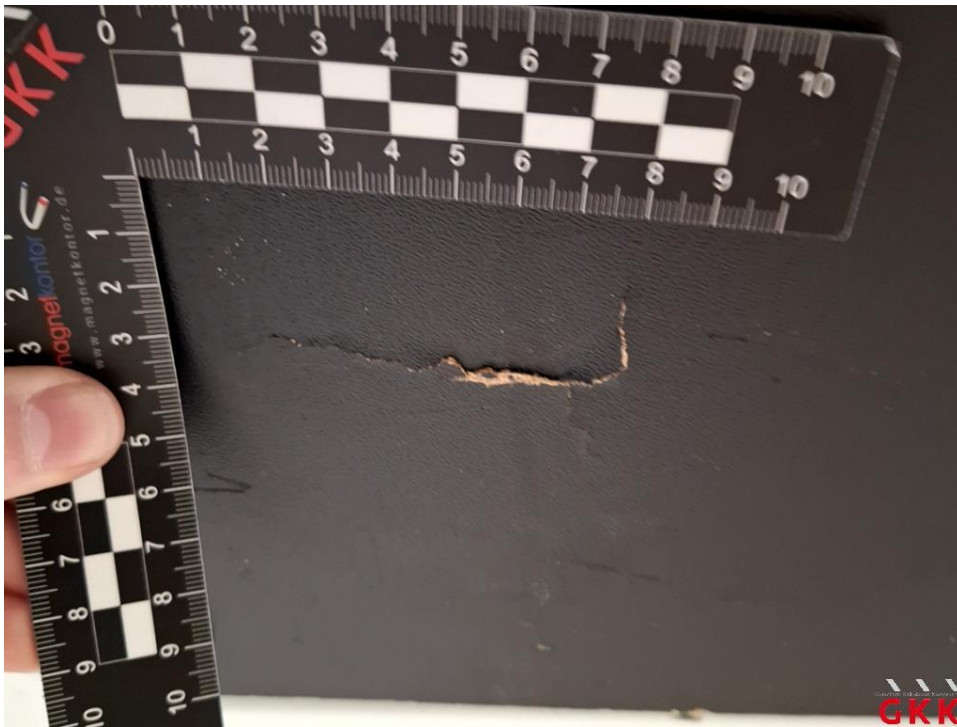
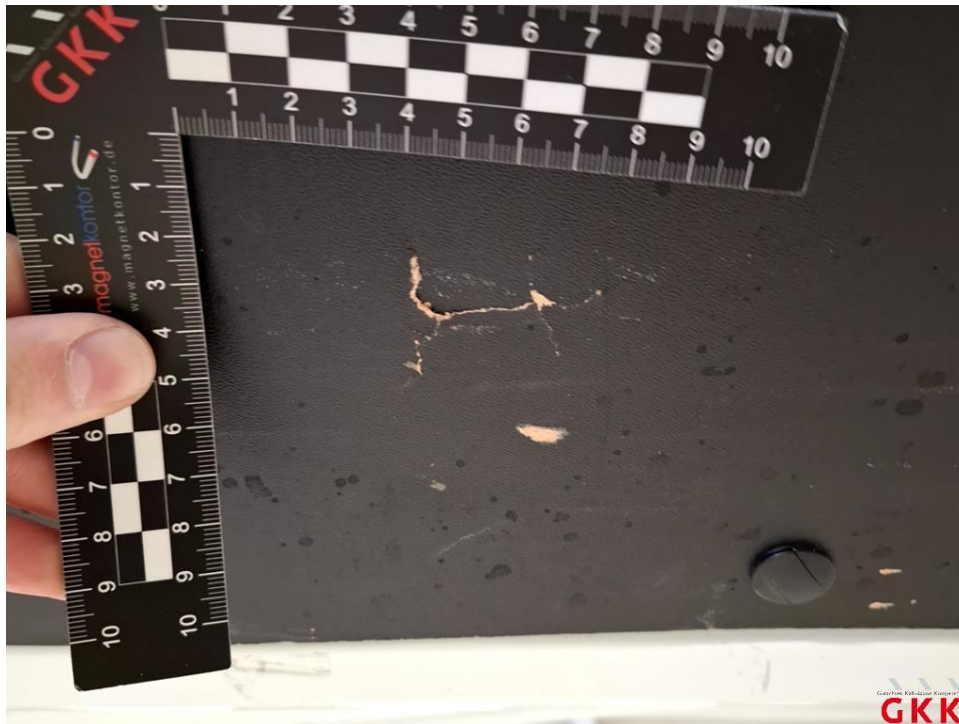
| Wertbeeinflussende Faktoren | | |
|---|---|---|
| Heckklappe Innenverkleidung, beschädigt, ersetzen (Bild 33, Bild 34, Bild 35) | 151,37 € | 75,69 € |

Bild 33 Heckklappe, Innenverkleidung, beschädigt, ersetzen

Bild 34 Heckklappe, Innenverkleidung, beschädigt, ersetzen

Bild 35 Heckklappe, Innenverkleidung, beschädigt, ersetzen

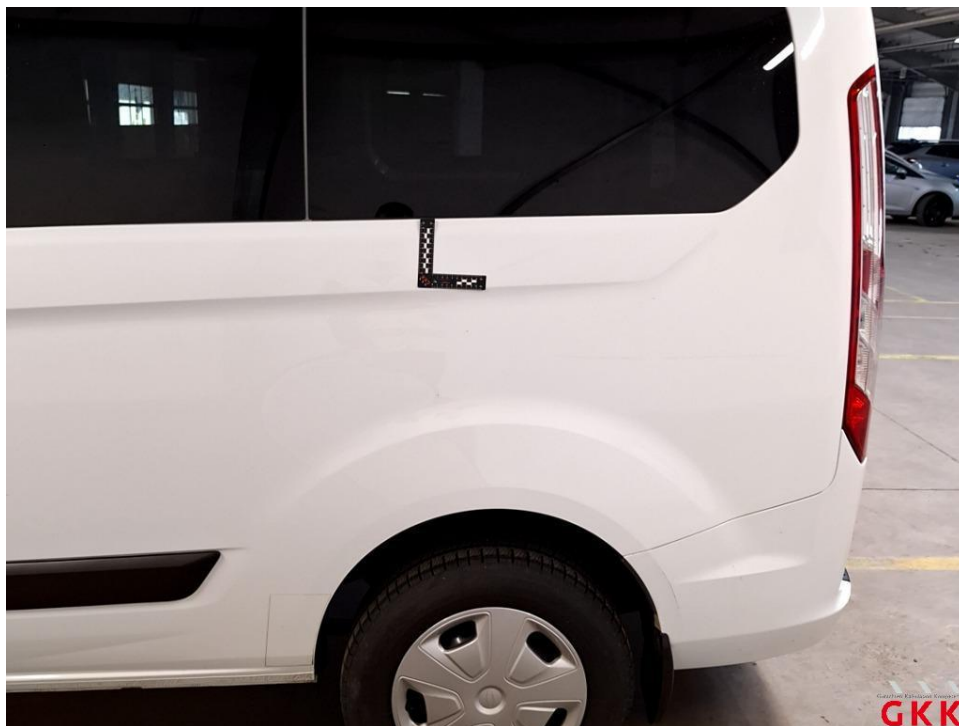
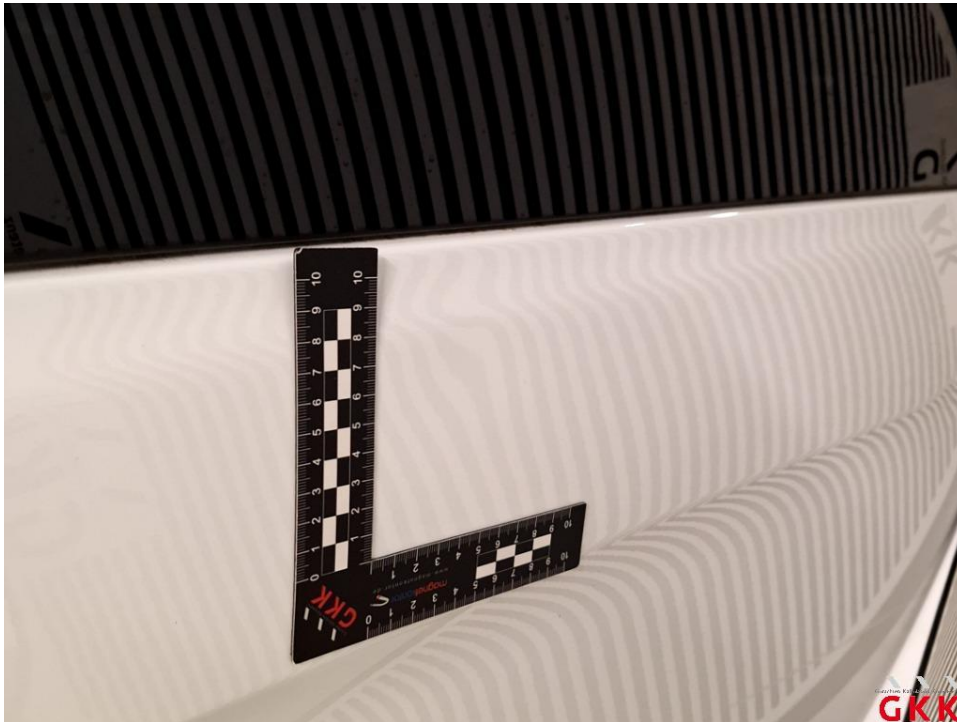
| Wertbeeinflussende Faktoren | | |
|---|---|---|
| Seitenwand links, beschädigt, kalt drücken (Bild 36, Bild 37) | 120,00 € | 120,00 € |

Bild 36 Seitenwand links, beschädigt, kalt drücken

Bild 37      Seitenwand links, beschädigt, kalt drücken
