Halter		Besichtigungszustand	Ausreichend
Kennzeichen		Laufleistung (abgelesen)	129.769 km
Hersteller	BMW	Restlauf bis Service	14.000 km
Typ/Modell	620d	HU (Bericht lag vor)	05/2024
Fahrgestellnummer	WBAJX21050BU93296	Leistung / Hubraum	140 kW / 1.995 ccm
Erstzulassung	07.03.2019	Polster/Farbe	/
Letzte Wartung	01/2024, 116.812 km	Lackierung	
Kraftstoffart	Diesel	Getriebe	Automatik

Zustandsbericht

TÜV SÜD Auto Plus GmbH
Gutenbergstr. 13
70771 Leinfelden-Echterdingen

Besichtigungsdatum: 28.06.2024
Protokollnummer: 34599455
Anlieferungsdatum: 28.06.2024

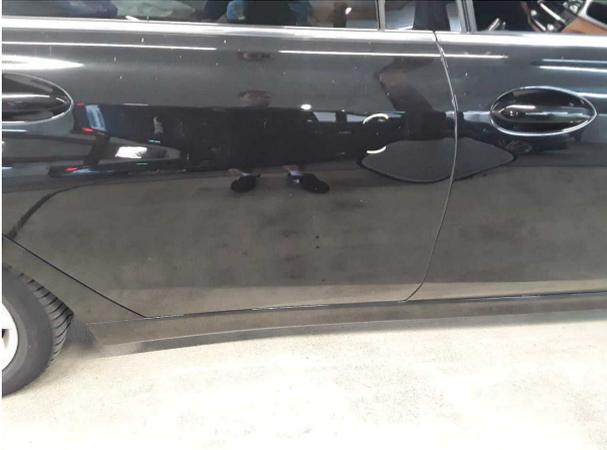
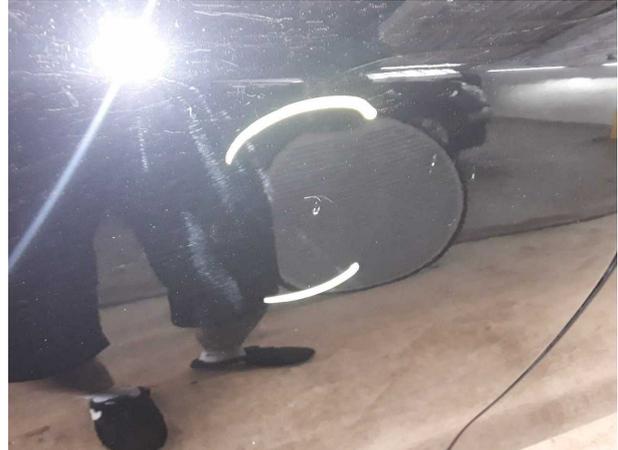
Beschädigung #1: Tür hinten rechts: Tür - Kratzer - auslegen / polieren

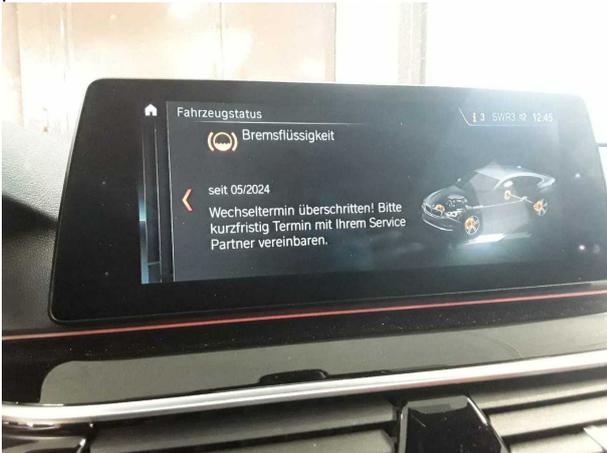
Beschädigung #2: Bremsanlage: Bremsflüssigkeit - fällig - erneuern

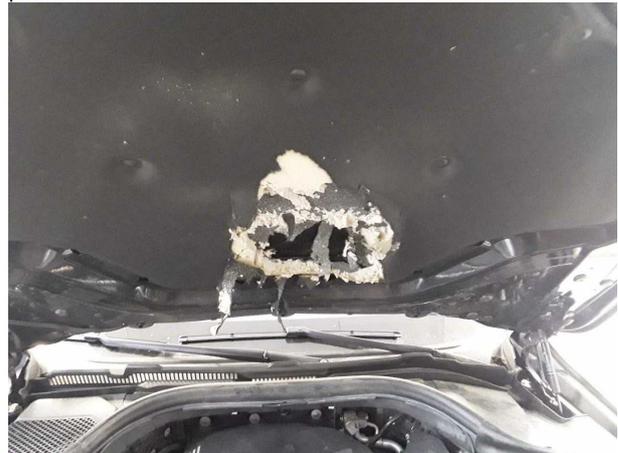
Beschädigung #4: Motorhaube: Dämmmatte - Marderschaden - erneuern

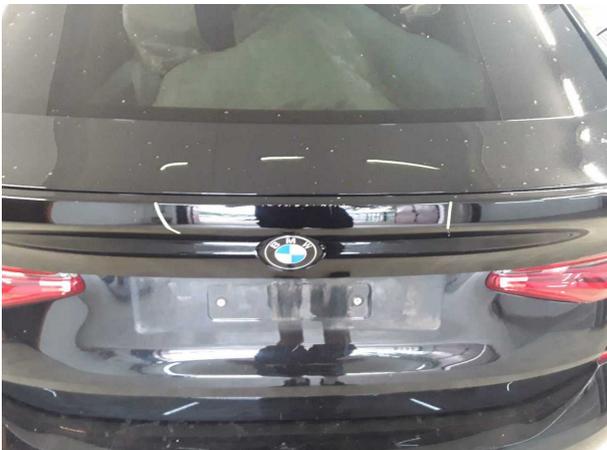
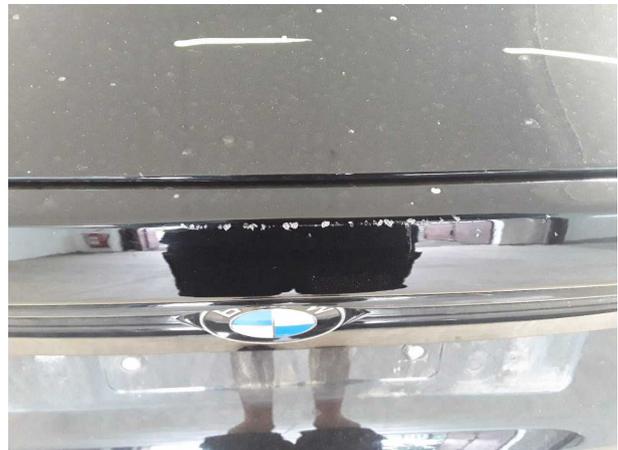
Beschädigung #5: Heckklappe/-tür: Heckklappe - verkratzt / verschürft - Smart Repair

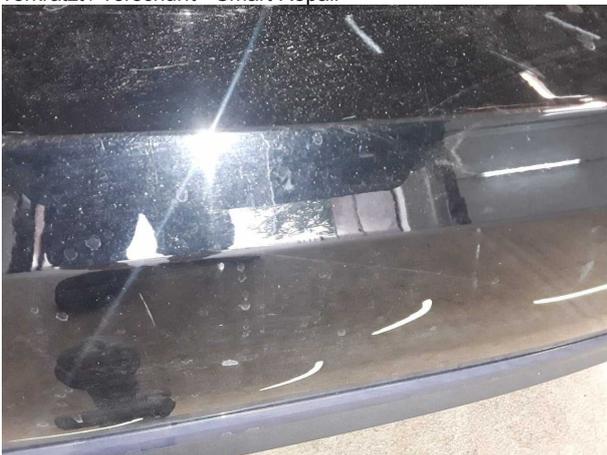
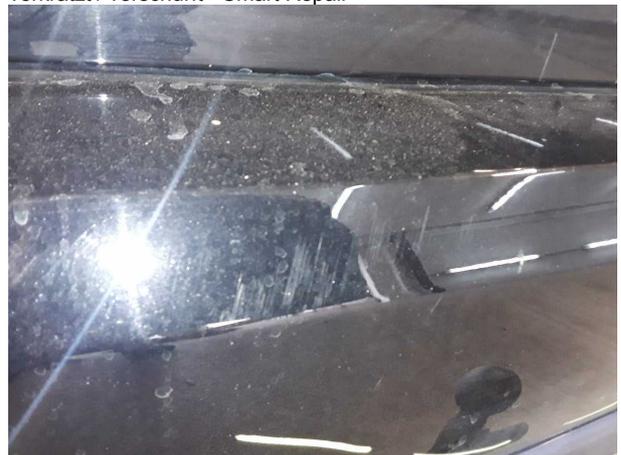
Beschädigung #6: Stossfänger hinten: Stossfänger hinten - verkratzt / verschürft - Smart Repair

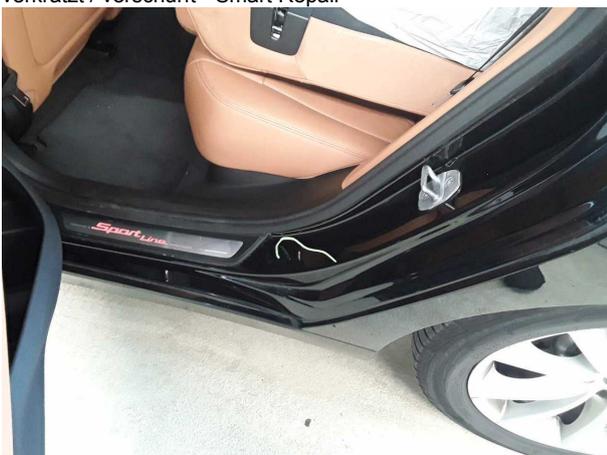
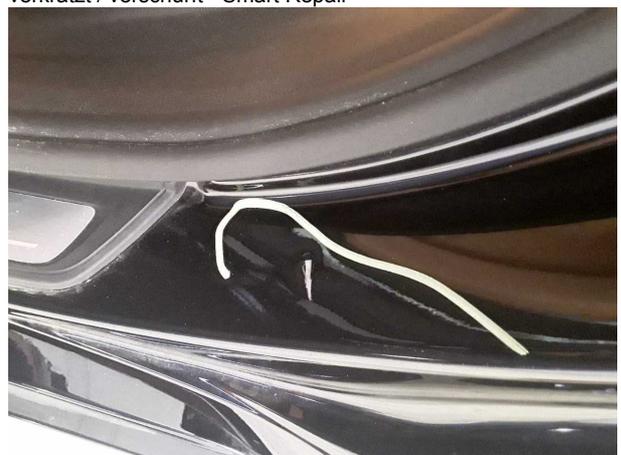
Beschädigung #7: Seitenwand links: Einstieg - verkratzt / verschürft - Smart Repair

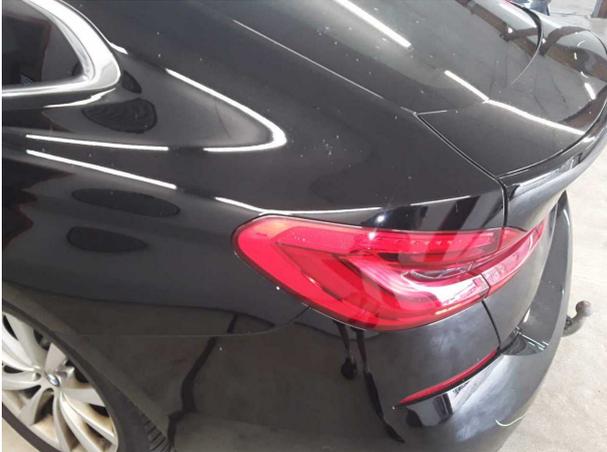
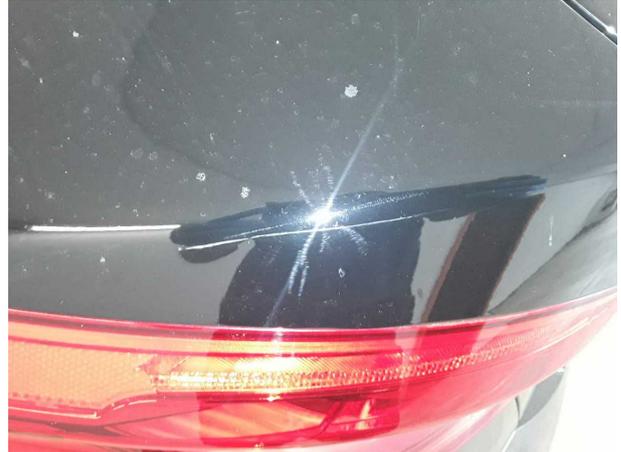
Beschädigung #8: Seitenwand links: Seitenwand - Kratzer - Smart Repair

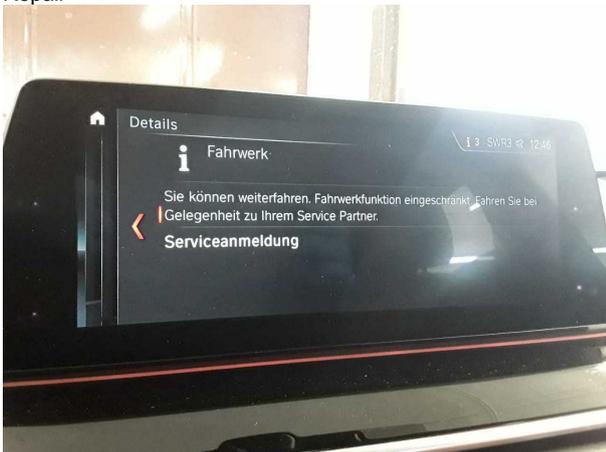
Beschädigung #10: Vorderachse: Kompressor Luftfahrwerk - Befund festlegen - Diagnose durchführen

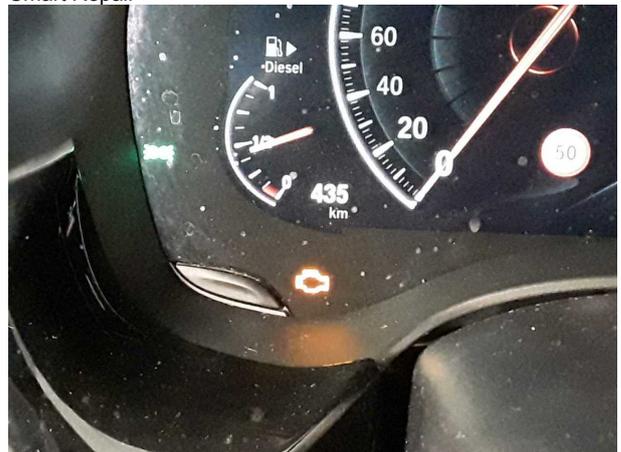
Beschädigung #11: Instrumententafel: Kontrollleuchte (MIL Brennt) - Befund festlegen - Diagnose durchführen

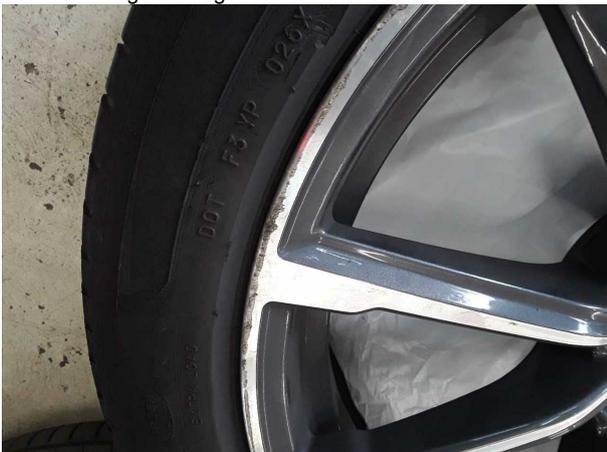
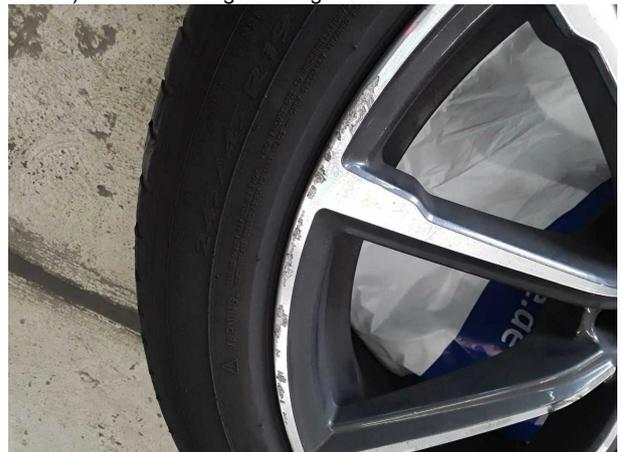
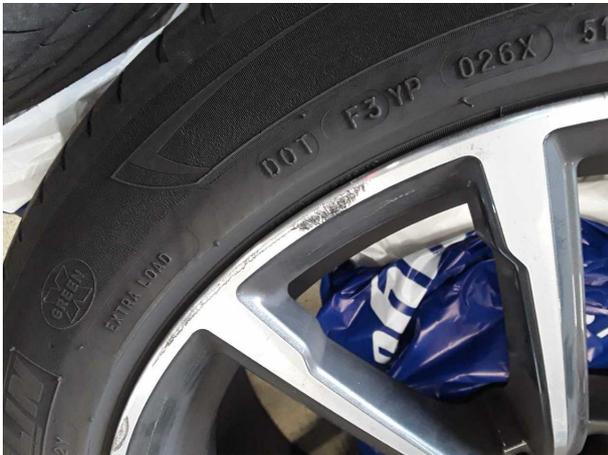
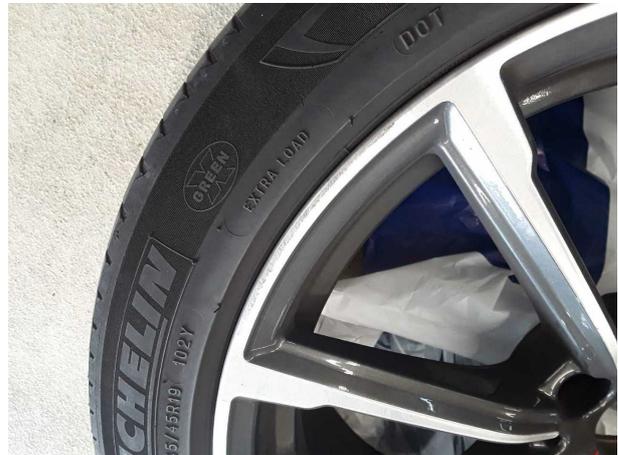
Beschädigung #12: 2.Radsatz: Leichtmetallfelgensatz komplett - verkratzt / verschürft - Wertminderung
