Opérateur		Conditions d'inspection	Suffisant
Immatriculation du véhicule		Kilométrage (Lu)	163 042 km
Constructeur	Audi	Maintenance suivante dans	9 Tag(e)
Type/Modèle	A5 40 TFSI S tronic Sportback Schräghecklimousine5-türig	Certificat de contrôle technique	
Numéro de châssis	WAUZZZF52MA024401	Puissance / Cylindrée	/ 1 984 ccm
Première immatriculation	22 janv. 2021	Garnissage/Couleur	Tissu / Noir
Dernière maintenance		Peinture	Noir
Type de carburant	Essence	Boîte de vitesses

Zustandsbericht

Date d'inspection: 25 mars 2025

Numéro de protocole: 39047041

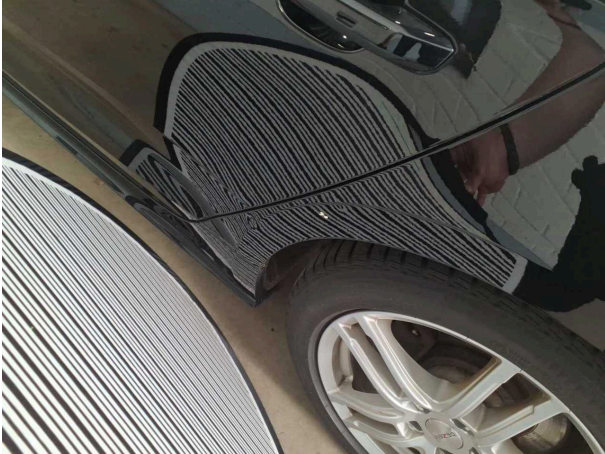
N°	Groupe de pièces	Description
1	Panneau latéral arrière gauche	Paroi latérale - bosse(s) - Bon travail de réparation
2	Pare-chocs arrière	Pare-chocs arrière - Eraflé - Réparation intelligente
3	Hayon/Porte arrière	Couvercle de coffre - Eraflé - Réparation intelligente
4	Porte AvG	Bordure de la porte - Eraflé - Réparation intelligente
5	Porte ArD	Porte - Eraflé - Réparer et repeindre
6	Panneau latéral arrière droit	Paroi latérale - Eraflé - Réparer et repeindre

Dommage #1: Panneau latéral arrière gauche: Paroi latérale - bosse(s) - Bon travail de réparation

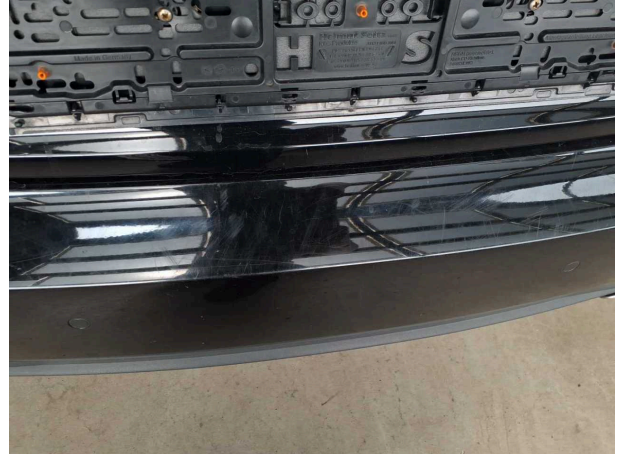
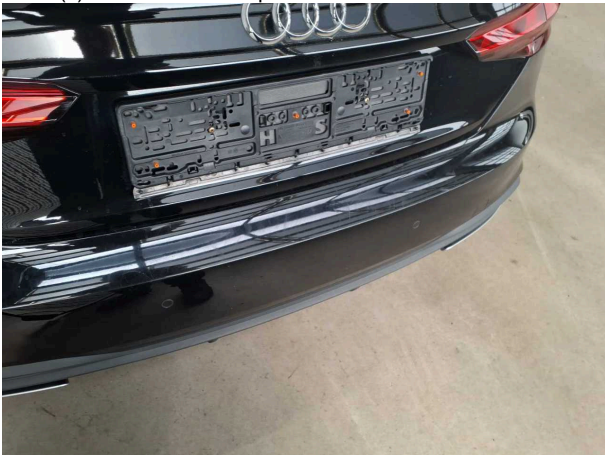
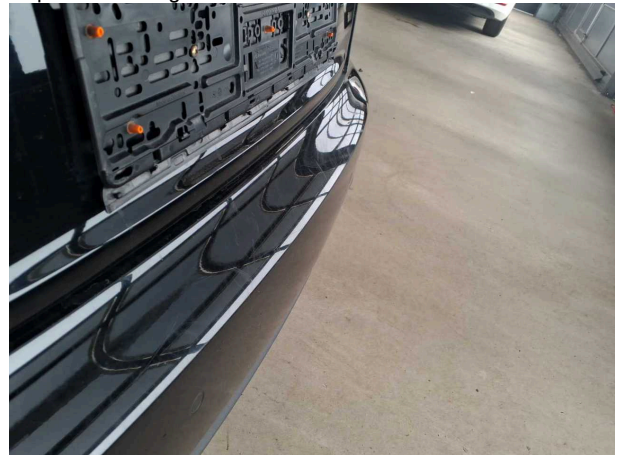
Dommage #2: Pare-chocs arrière: Pare-chocs arrière - Erafilé - Réparation intelligente

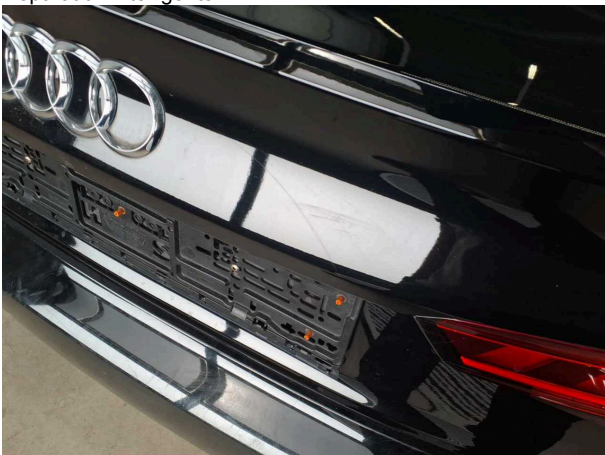
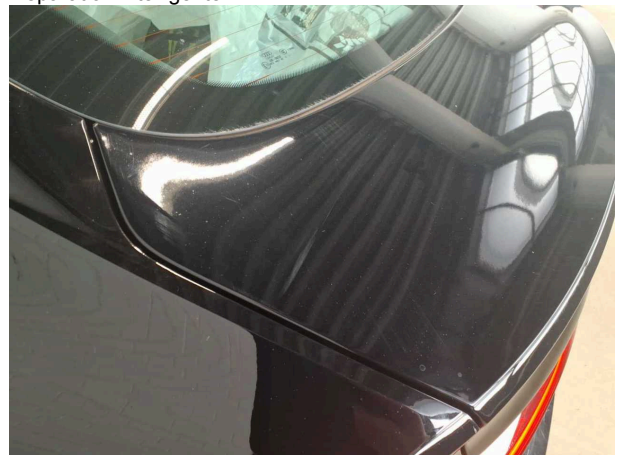
Dommage #3: Hayon/Porte arrière: Couvercle de coffre - Erafilé - Réparation intelligente

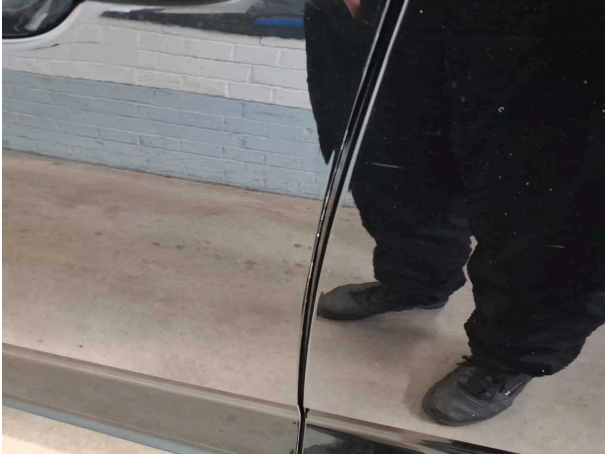
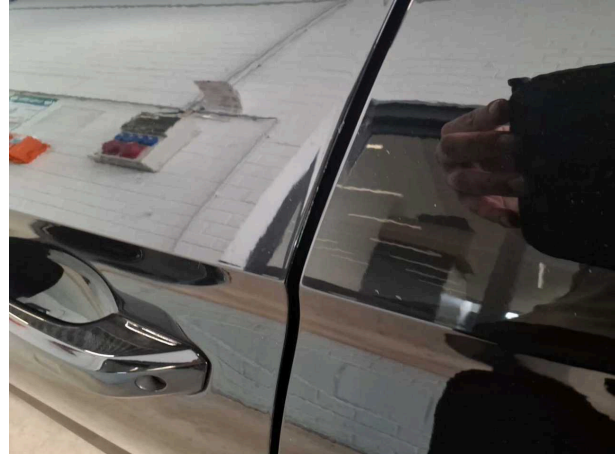
Domage #4: Porte AvG: Bordure de la porte - Erafilé - Réparation intelligente

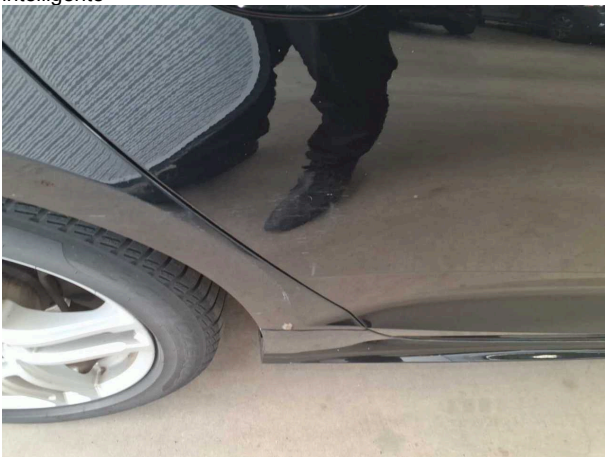
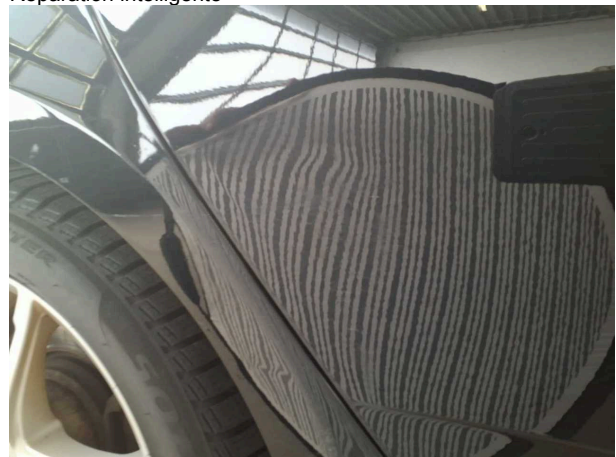
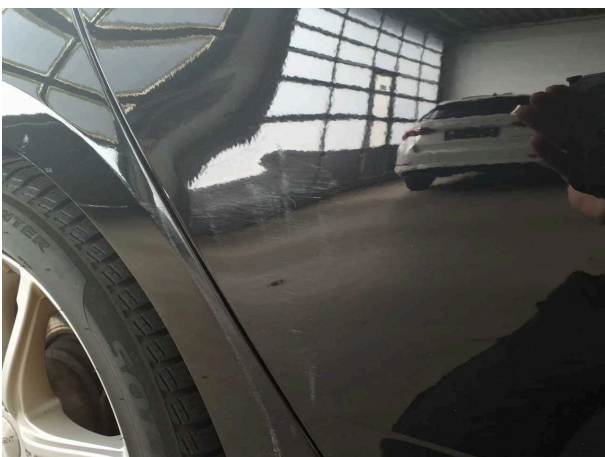
Domage #5: Porte ArD: Porte - Erafilé - Réparer et repeindre

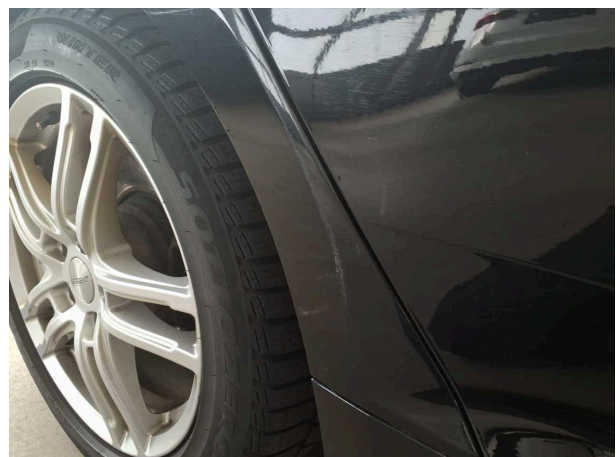
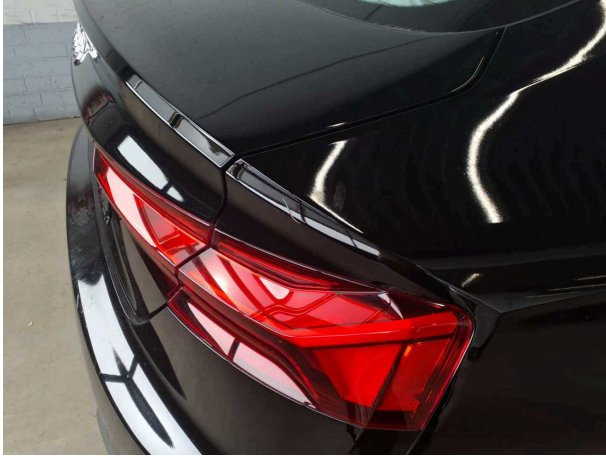
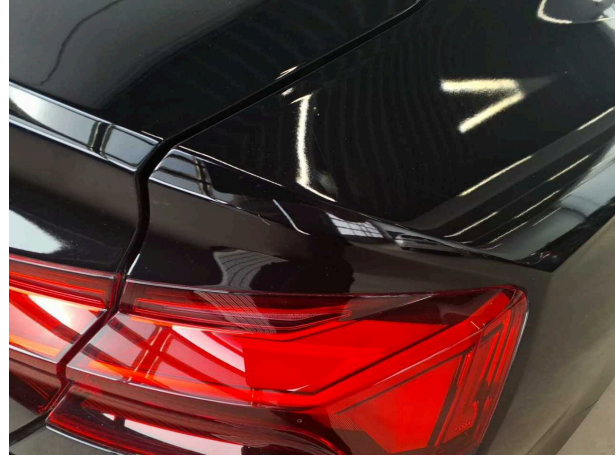
Domage #6: Panneau latéral arrière droit: Paroi latérale - Erafilé - Réparer et repeindre

Domage #6: Panneau latéral arrière droit: Paroi latérale - Eraflé - Réparer et repeindre
