## Wertgutachten

<b>Ihr Auftrag vom</b>	28.02.2025 durch Raiffeisen-Impuls Fuhrparkmanagement GmbH & Co. KG
<b>Besichtigungsort</b>	36272 Niederaula, Industriestraße 11
<b>Besichtigungsdatum</b>	05.03.2025
<b>Referenznummern</b>	0002031037

<b>Fahrzeugident.-Nr.</b>	<b>WF0JXXWPCJKS88421</b>		
<b>Fahrzeugart</b>	PKW - Van	<b>Farbton / Lackart</b>	Magnetic-Grau / Metallic
<b>Hersteller</b>	Ford	<b>Nächste HU</b>	02/2026
<b>Typ / Verkaufsbez.</b>	S-MAX 2.0 Titanium	<b>Laufleistung abgelesen</b>	117.367 km
<b>Erstzulassung</b>	05.08.2019	<b>Emissionsklasse</b>	keine Angabe
<b>Getriebe / Gänge</b>	Automatik / 8	<b>Sitzplätze / Türen</b>	5 / 5
<b>Achsen / angetrieben</b>	2 / 1	<b>Anzahl Besitzer</b>	keine Angabe
<b>Motorart</b>	Reihenmotor / Diesel	<b>Hubraum / Nennleistung</b>	1.995 ccm / 110 KW
<b>Antriebsart</b>	Frontantrieb

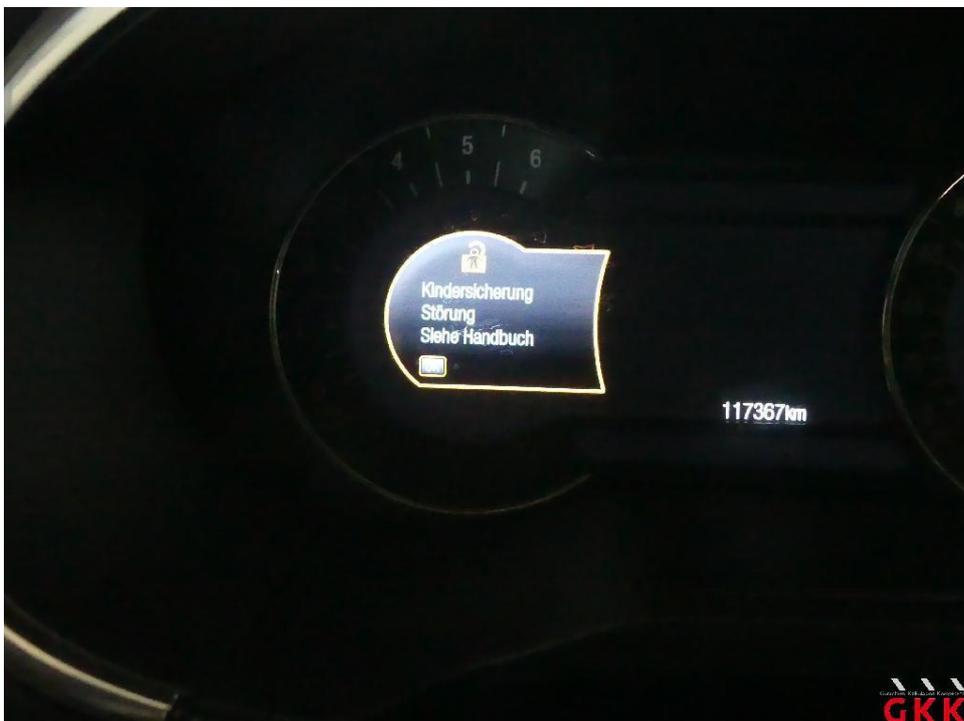
Bild 14 Kombiinstrument, Fehlerspeicher, aktiv, auslesen / prüfen

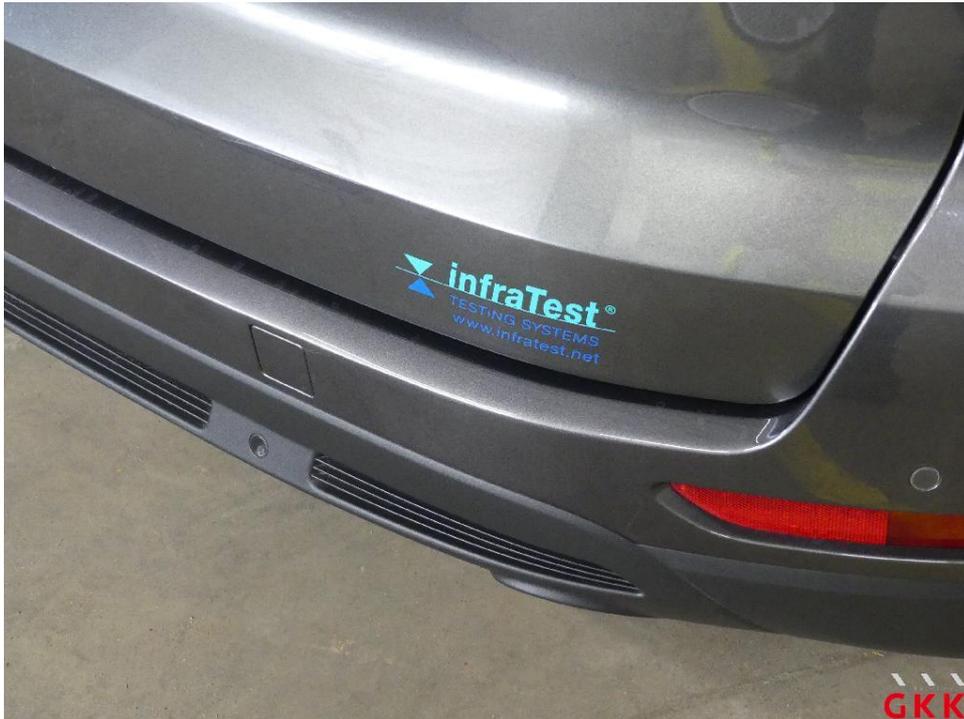
Bild 15 Heckklappe, beklebt, entkleben

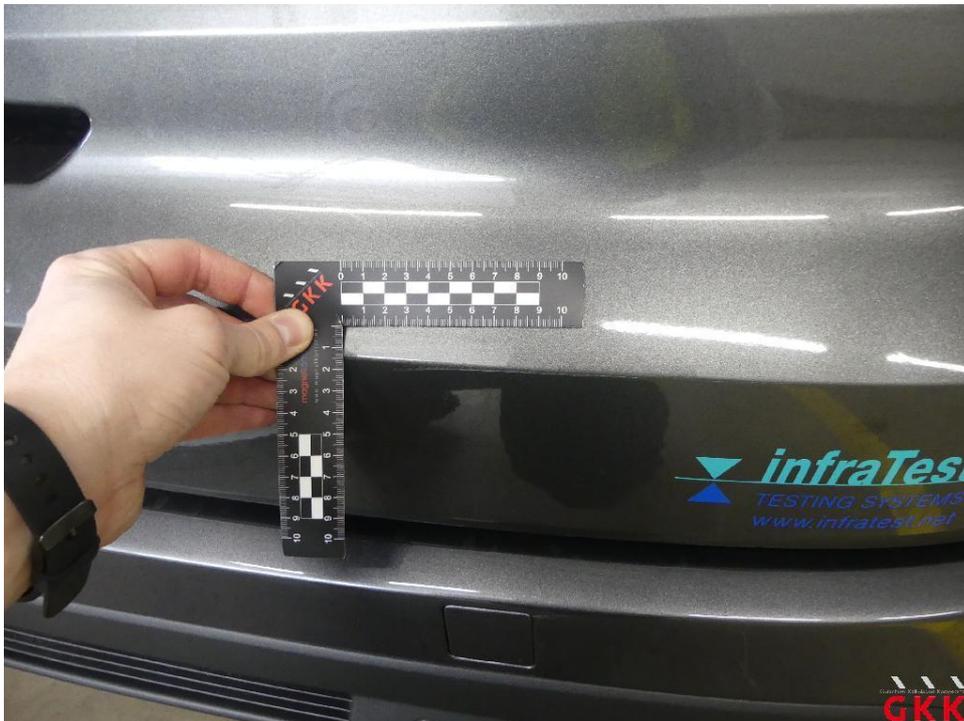
<b>Wertbeeinflussende Faktoren</b>		
<b>Seite links</b> (Angaben ohne MwSt.)	Reparaturkosten	MW
Tür vorne links Kante, verkratzt, Gebrauchsspur	0,00 €	0,00 €
<b>Heck</b> (Angaben ohne MwSt.)	Reparaturkosten	MW
Heckklappe, verkratzt, Smartrepair (Bild 16, Bild 17, Bild 18)	100,00 €	100,00 €
Heckklappe, beklebt, entkleben (Bild 15)	20,00 €	20,00 €
<b>Interieur</b> (Angaben ohne MwSt.)	Reparaturkosten	MW
Kombiinstrument Fehlerspeicher, aktiv, auslesen / prüfen (Bild 14)	79,76 €	79,76 €
<b>Ohne Zuordnung</b> (Angaben ohne MwSt.)	Reparaturkosten	MW
Fahrzeug Front, Steinschlag, Gebrauchsspur	0,00 €	0,00 €

Bild 16 Heckklappe, verkratzt, Smartrepair

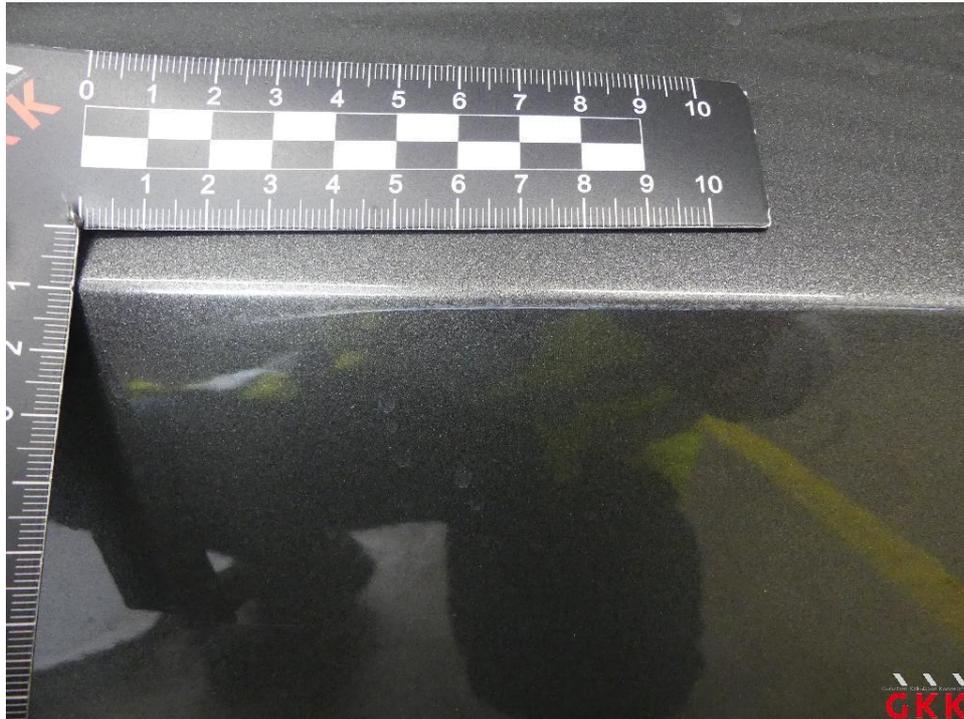
Bild 17 Heckklappe, verkratzt, Smartrepair

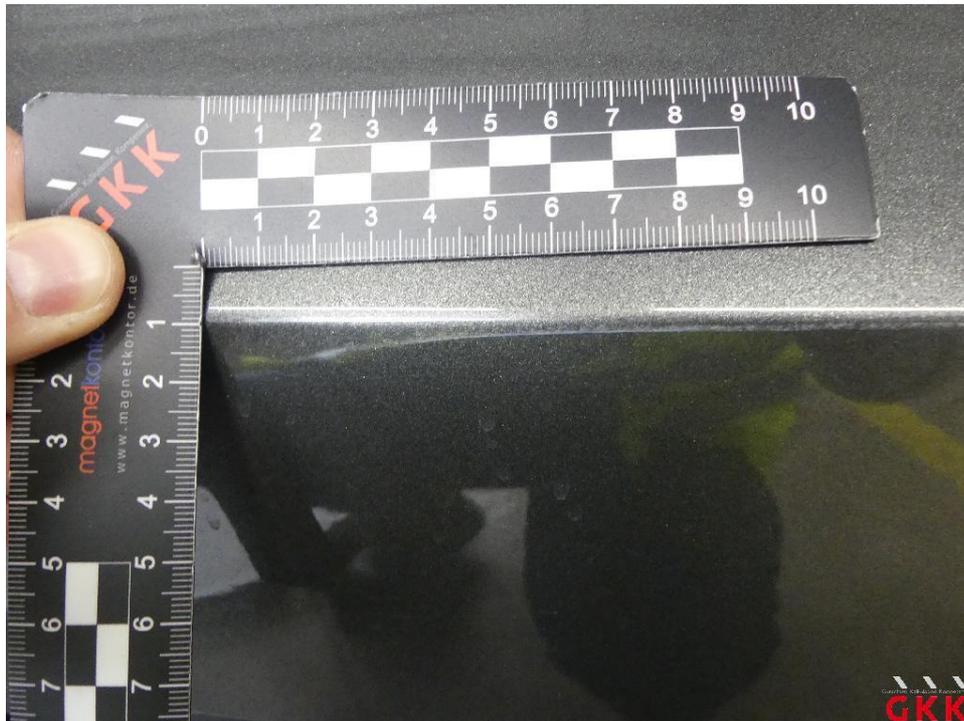
Bild 18 Heckklappe, verkratzt, Smartrepair
