Wertgutachten

Ihr Auftrag vom	19.02.2025 durch Raiffeisen-Impuls Fuhrparkmanagement GmbH & Co. KG
Besichtigungsort	36272 Niederaula, Industriestraße 11
Besichtigungsdatum	21.02.2025
Referenznummern	0002046527

Fahrzeugident.-Nr.	WF0KXXTTRKLS03862		
Fahrzeugart	PKW - Mehrzweckfahrzeug	Farbton / Lackart	Frost-Weiß / Uni
Hersteller	Ford	Nächste HU	keine Angabe
Typ / Verkaufsbez.	Transit 2.0 TDCi 350 L2 Trend	Laufleistung abgelesen	8.309 km
Erstzulassung	22.01.2021	Emissionsklasse	Euro 6d
Getriebe / Gänge	Manuell / 6	Sitzplätze / Türen	9 / 5
Achsen / angetrieben	2 / 1	Anzahl Besitzer	unbekannt
Motorart	Reihenmotor / Diesel	Hubraum / Nennleistung	1.996 ccm / 96 KW
Antriebsart	Frontantrieb

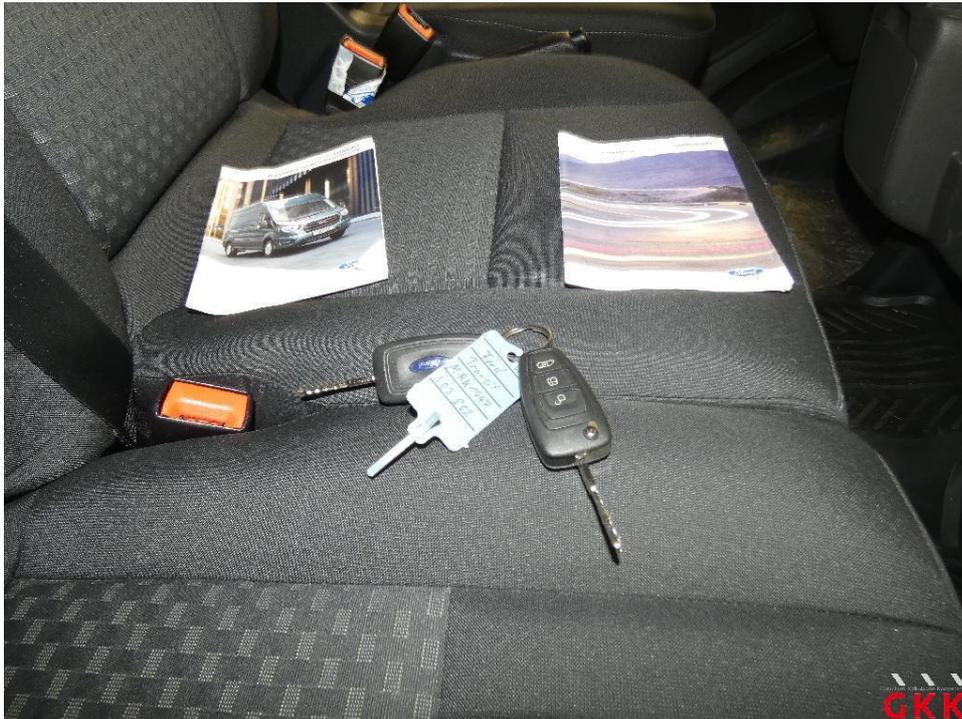
Bild 15 Bordmappe, Bedienungsanleitung, fehlt, ersetzen

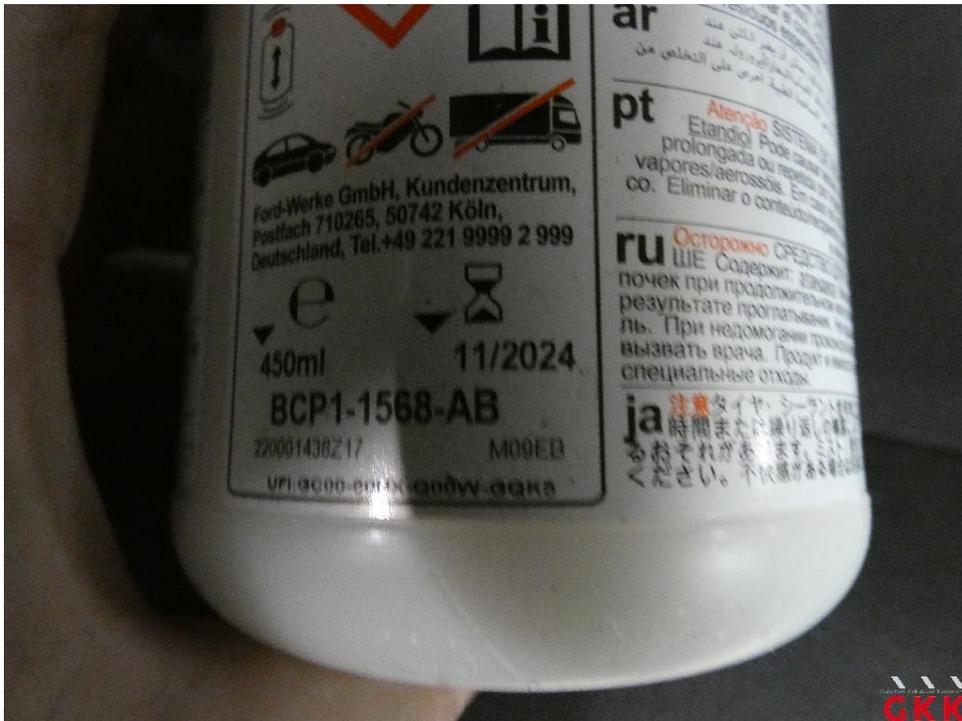
Wertbeeinflussende Faktoren		
Exterieur (Angaben ohne MwSt.)	Reparaturkosten	MW
Beschriftungs- / Werbefolie, beklebt, entkleben	220,00 €	220,00 €
Zubehör, Bordwerkzeug (Angaben ohne MwSt.)	Reparaturkosten	MW
Reifenreparaturset Füllflasche, MHD überschritten, ersetzen (Bild 16)	39,25 €	39,25 €
Bordmappe Bedienungsanleitung, fehlt, ersetzen (Bild 15)	15,00 €	15,00 €
Sonstiges (Angaben ohne MwSt.)	Reparaturkosten	MW
HU (Hauptunters.) PKW / Transporter, kein gültiger Nachweis vorhanden, durchführen (Bild 18)	121,85 €	121,85 €
Inspektion groß Transporter, fällig, durchführen (Bild 17)	851,41 €	851,41 €
Ohne Zuordnung (Angaben ohne MwSt.)	Reparaturkosten	MW
Trittstufe rechts, funktionsuntüchtig, prüfen (Bild 19)	79,76 €	79,76 €

Bild 16 Reifenreparaturset, Füllflasche, MHD überschritten, ersetzen

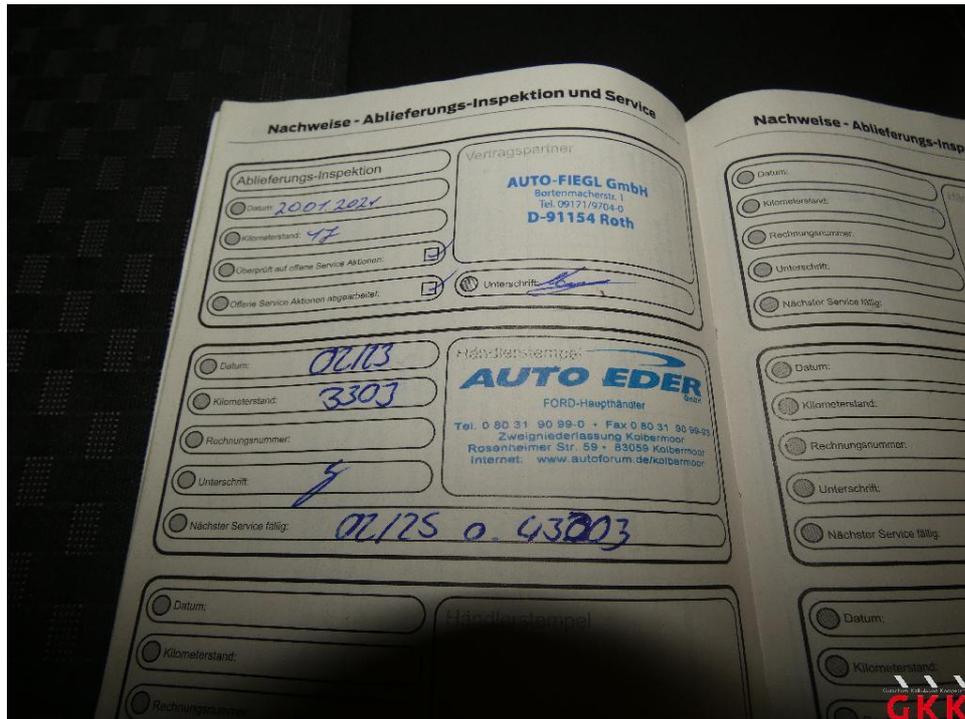
Bild 17 Inspektion groß, Transporter, fällig, durchführen

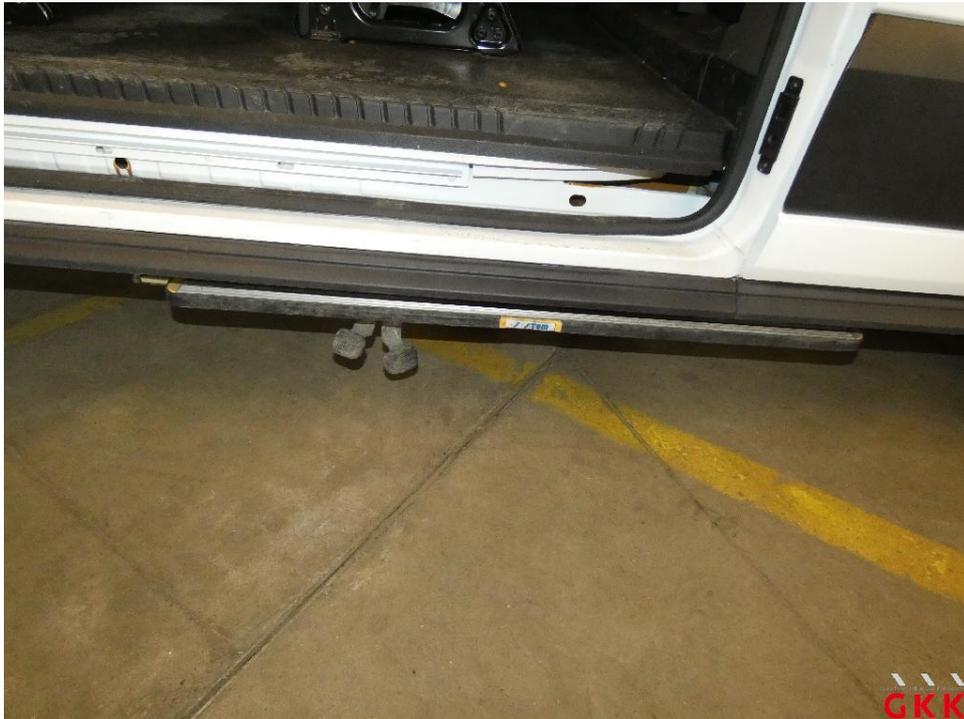
Bild 19 Trittstufe rechts, funktionsuntüchtig, prüfen
