## Wertgutachten

| <b>Fahrzeugident.-Nr.</b> | <b>WF0WXXTACWMA06204</b> | | |
| <b>Hersteller</b> | Ford | <b>Nächste HU</b> | 08/2025 |
| <b>Typ / Verkaufsbez.</b> | Transit Courier 1.5 TDCI Trend | <b>Laufleistung abgelesen</b> | 97.380 km |

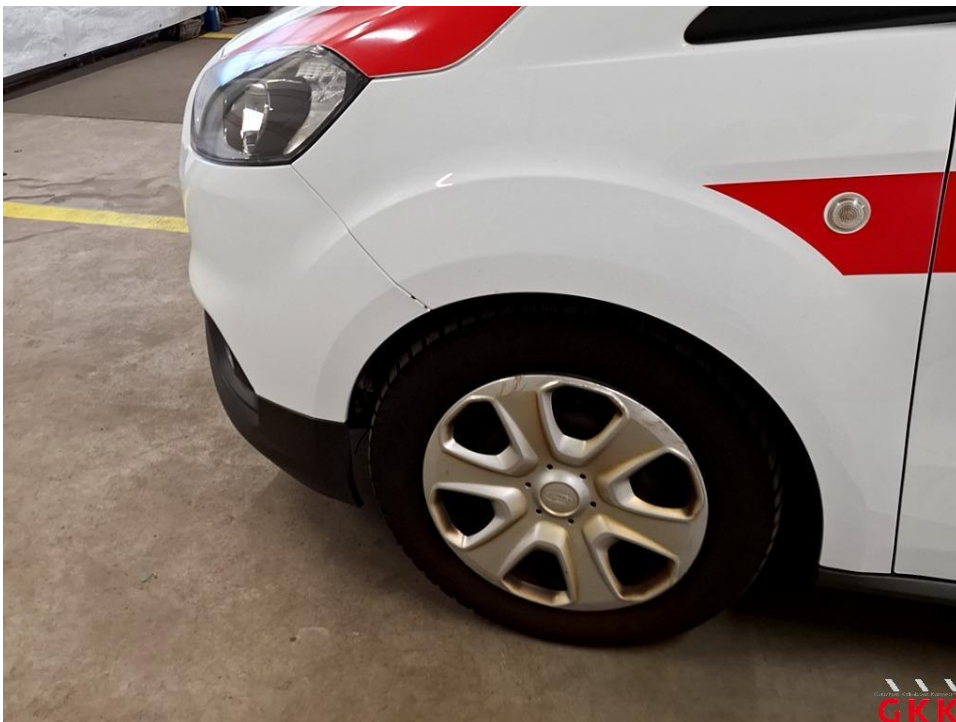
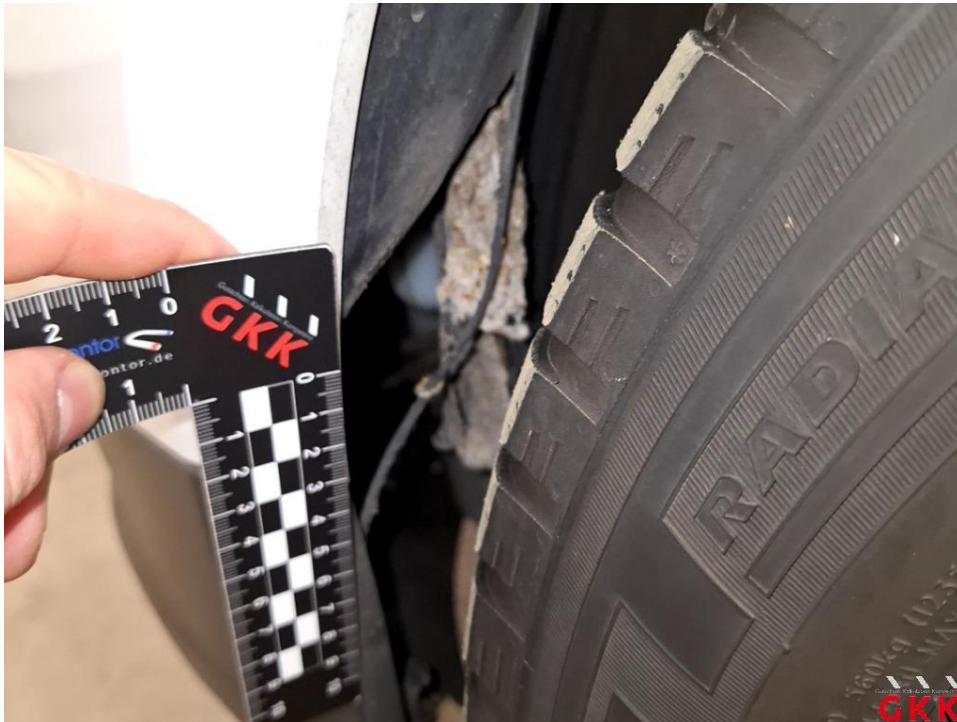
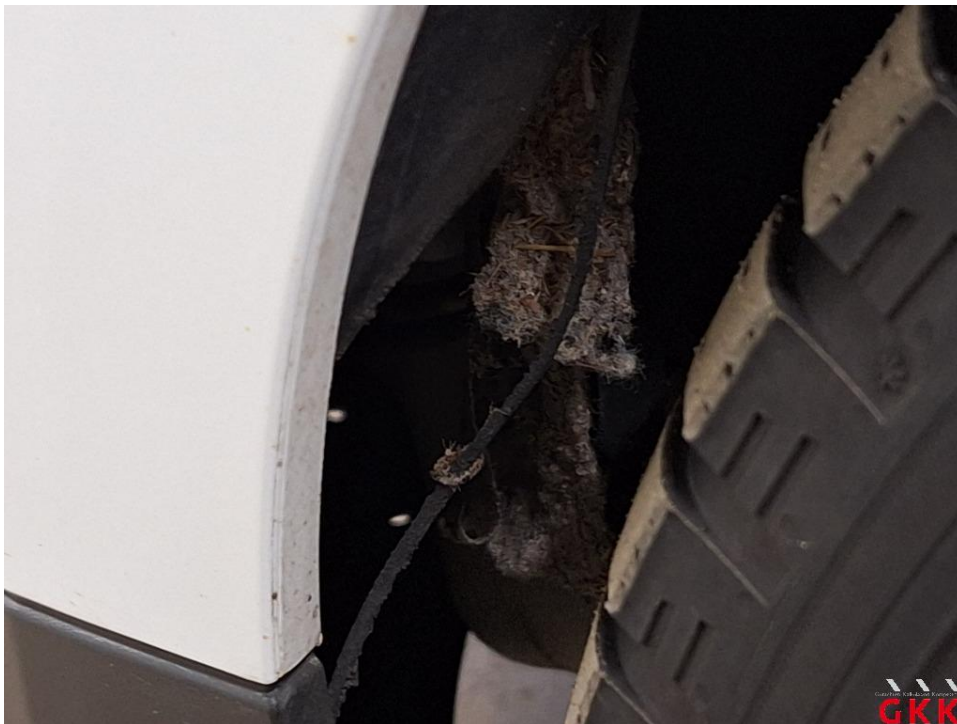
| <b>Wertbeeinflussende Faktoren</b> | | |
|---|---|---|
| Radhausschale vorne links, beschädigt, ersetzen (Bild 16, Bild 17, Bild 18) | 105,30 € | 63,18 € |

Bild 16 Radhausschale vorne links, beschädigt, ersetzen

Bild 17 Radhausschale vorne links, beschädigt, ersetzen

Bild 18 Radhausschale vorne links, beschädigt, ersetzen

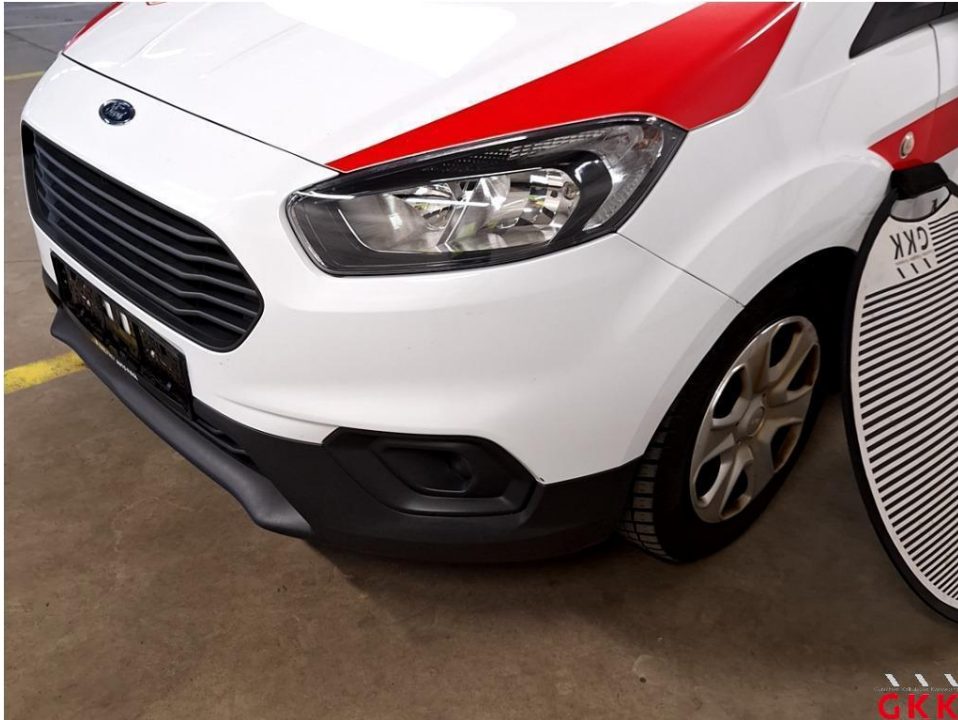
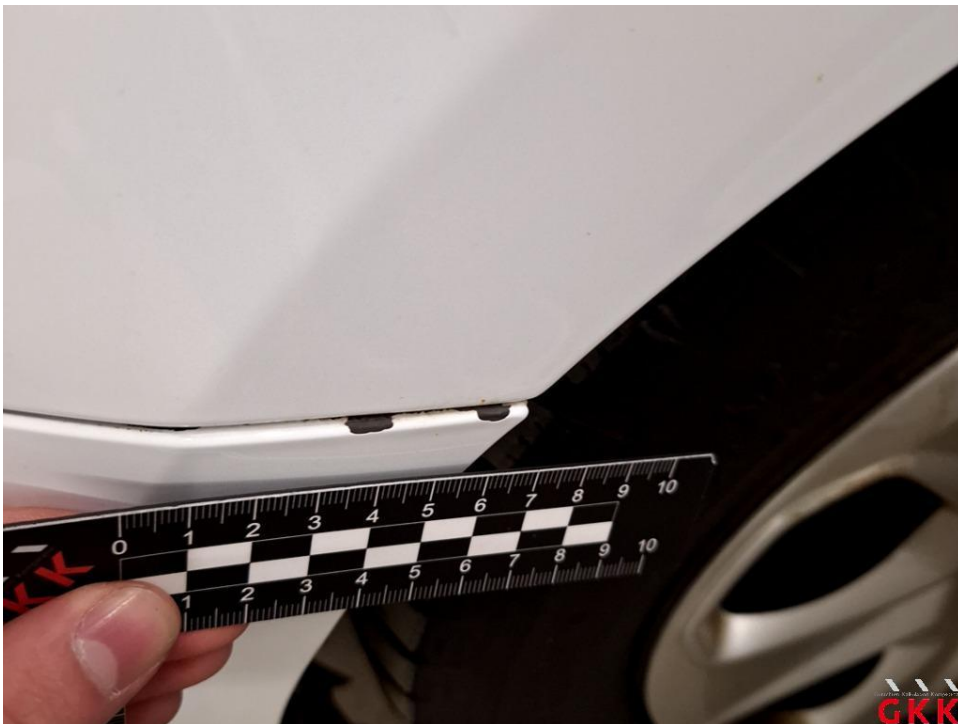
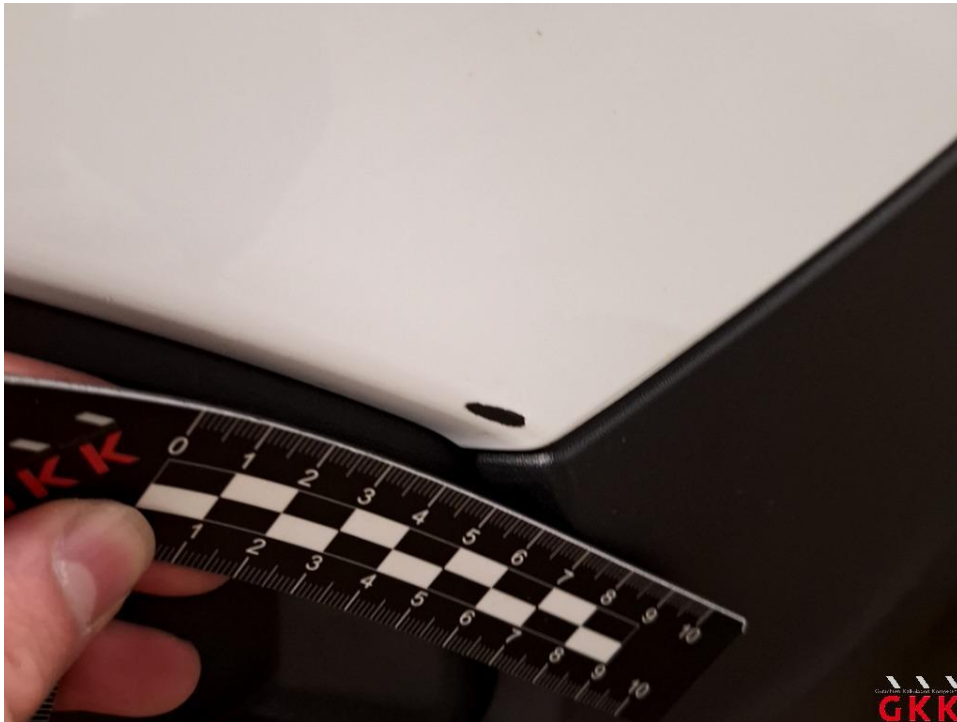
| <b>Wertbeeinflussende Faktoren</b> | | |
|---|---|---|
| Stoßfänger vorne Verkleidung -lackiert-, verkratzt, auslegen, schleifen, polieren (Bild 19, Bild 20, Bild 21) | 50,00 € | 50,00 € |

Bild 19 Stoßfänger vorne, Verkleidung -lackiert-, verkratzt, auslegen, schleifen, polieren

Bild 20 Stoßfänger vorne, Verkleidung -lackiert-, verkratzt, auslegen, schleifen, polieren

Bild 21 Stoßfänger vorne, Verkleidung -lackiert-, verkratzt, auslegen, schleifen, polieren

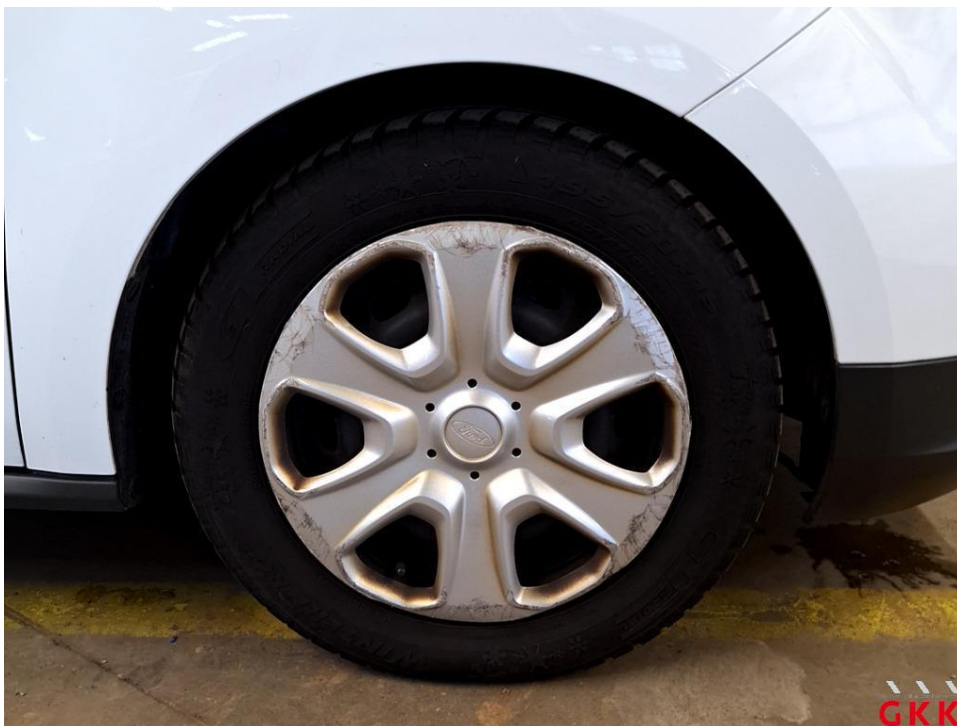
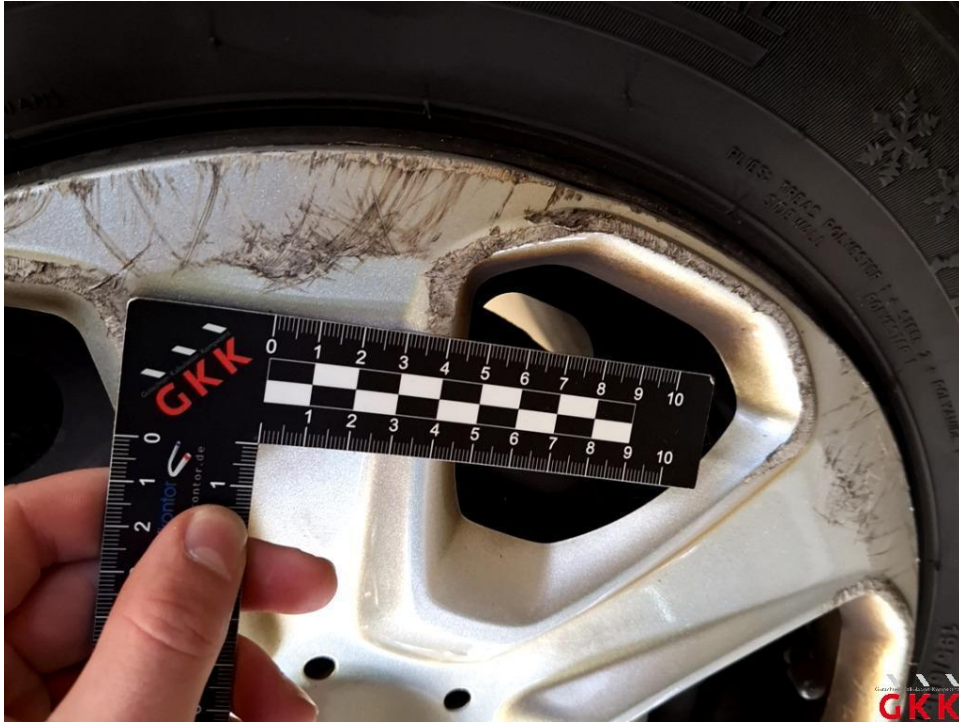
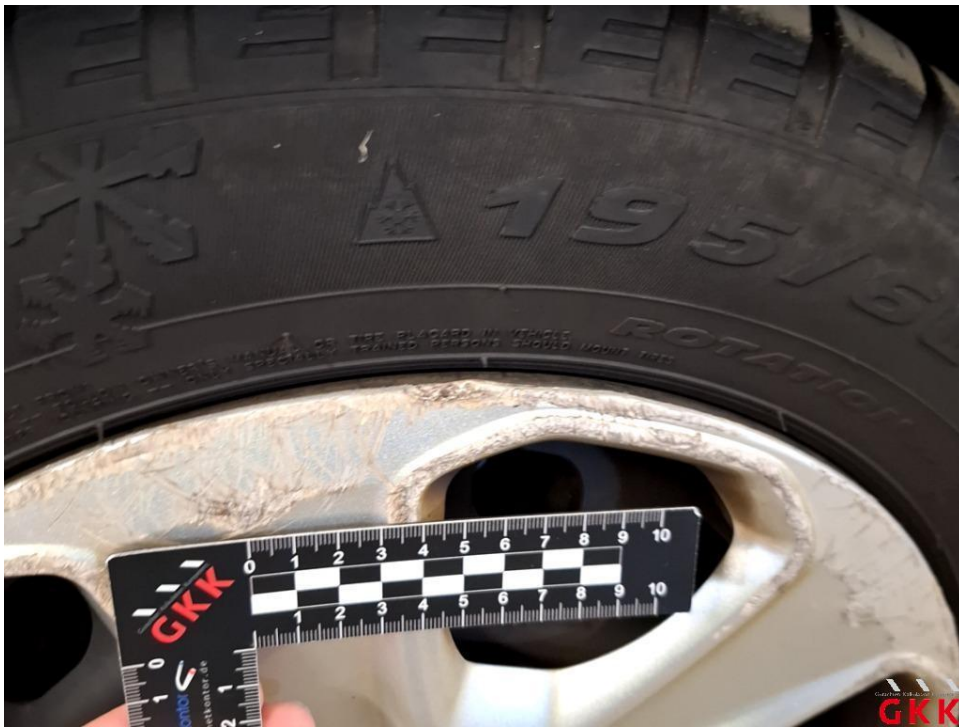
| <b>Wertbeeinflussende Faktoren</b> | | |
|---|---|---|
| Radkappe(n) vorne rechts, verkratzt, ersetzen (Bild 22, Bild 23, Bild 24) | 41,15 € | 24,69 € |

Bild 22 Radkappe(n), vorne rechts, verkratzt, ersetzen

Bild 23 Radkappe(n), vorne rechts, verkratzt, ersetzen

Bild 24 Radkappe(n), vorne rechts, verkratzt, ersetzen

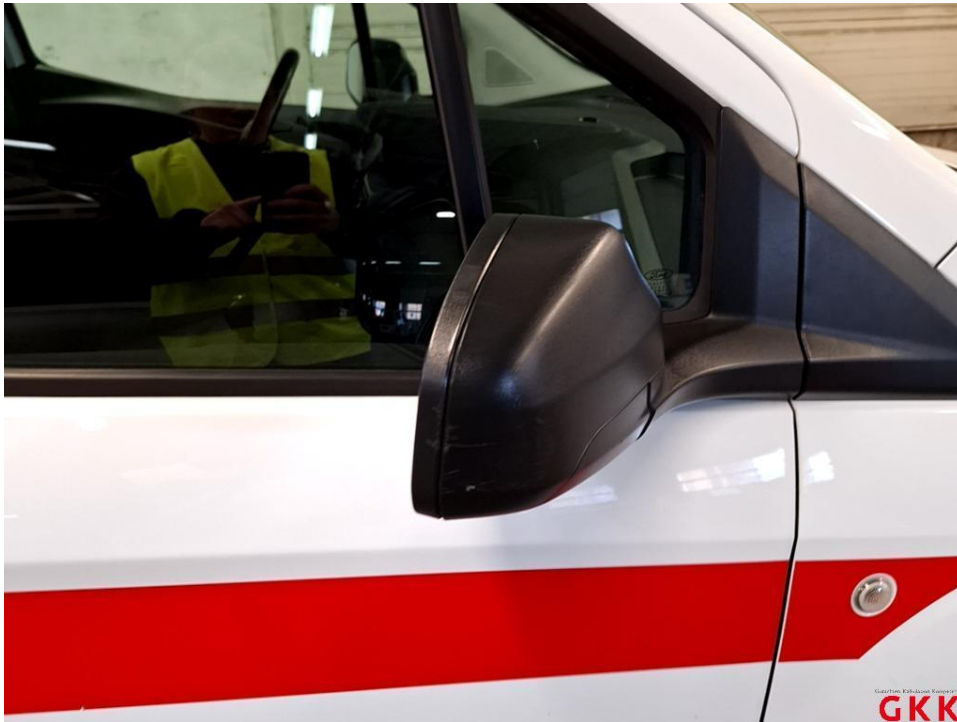
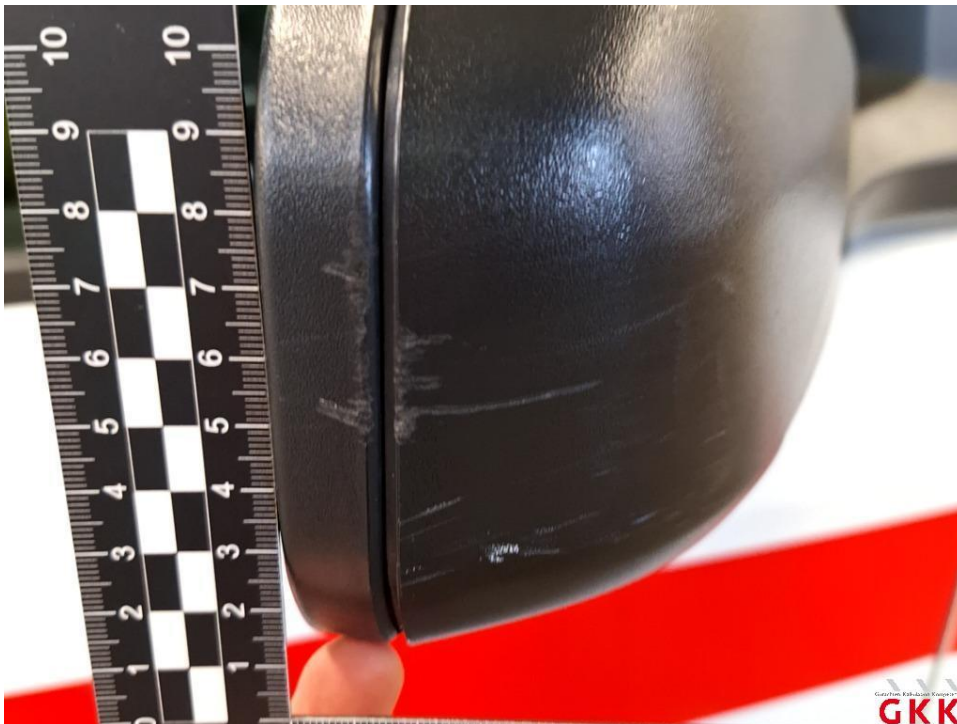
| <b>Wertbeeinflussende Faktoren</b> | | |
|---|---|---|
| Spiegelgehäuse rechts Blende -unlackiert-, verkratzt, Smartrepair (Bild 25, Bild 26) | 70,00 € | 70,00 € |

Bild 25 Spiegelgehäuse rechts, Blende -unlackiert-, verkratzt, Smartrepair

Bild 26 Spiegelgehäuse rechts, Blende -unlackiert-, verkratzt, Smartrepair

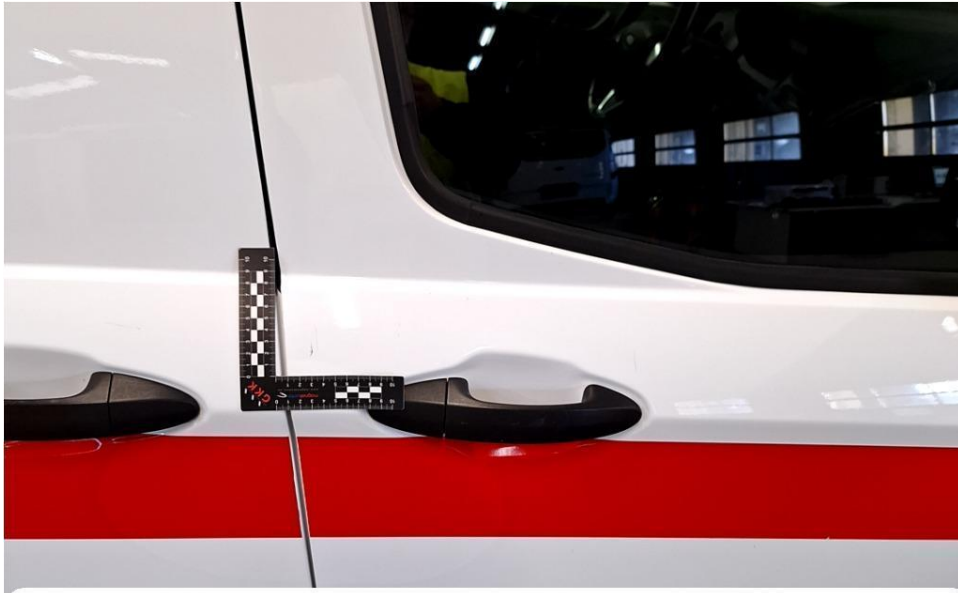
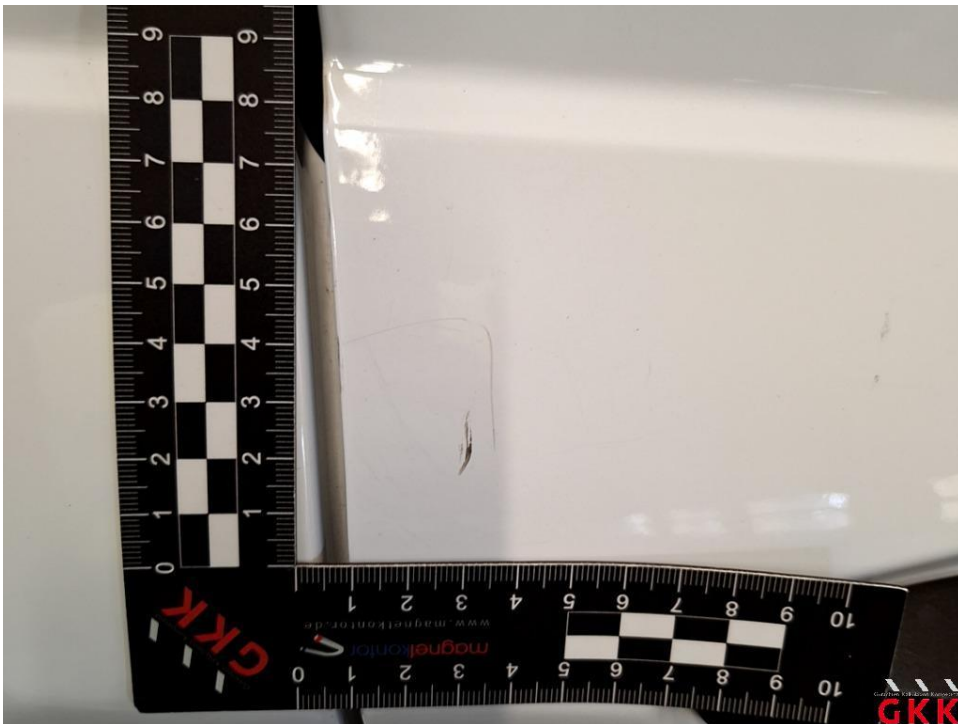
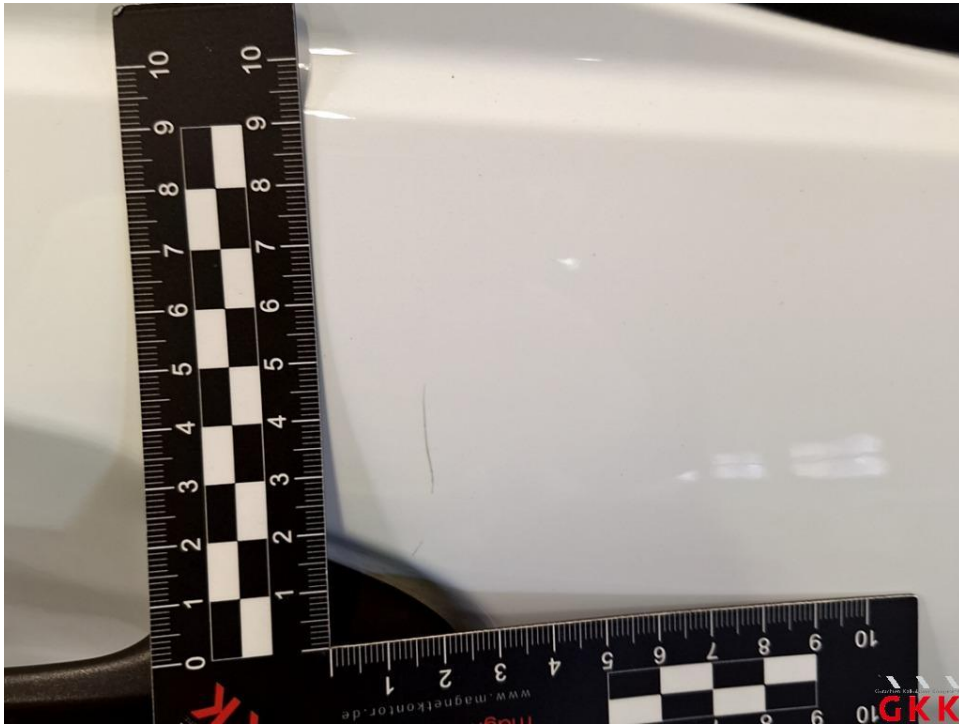
| <b>Wertbeeinflussende Faktoren</b> | | |
|---|---|---|
| Tür vorne rechts, verkratzt, auslegen, schleifen, polieren (Bild 27, Bild 28, Bild 29) | 50,00 € | 50,00 € |

Bild 27 Tür vorne rechts, verkratzt, auslegen, schleifen, polieren

Bild 28 Tür vorne rechts, verkratzt, auslegen, schleifen, polieren

Bild 29 Tür vorne rechts, verkratzt, auslegen, schleifen, polieren
