WBA6K31030FL26681

Zustandsbericht

Date d'inspection: 18 sept. 2024

Numéro de protocole: 35992719

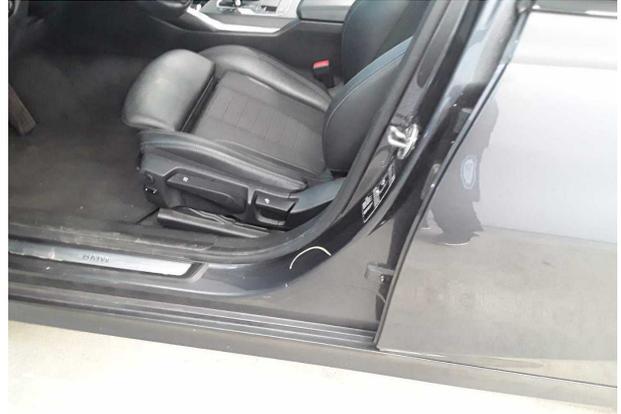
Dommage #3: Seuil gauche: Accès - bosse(s) - Bon travail de réparation

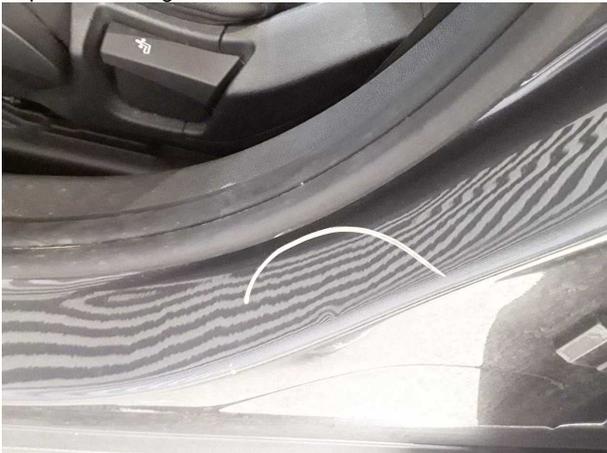
Dommage #3: Seuil gauche: Accès - bosse(s) - Bon travail de réparation

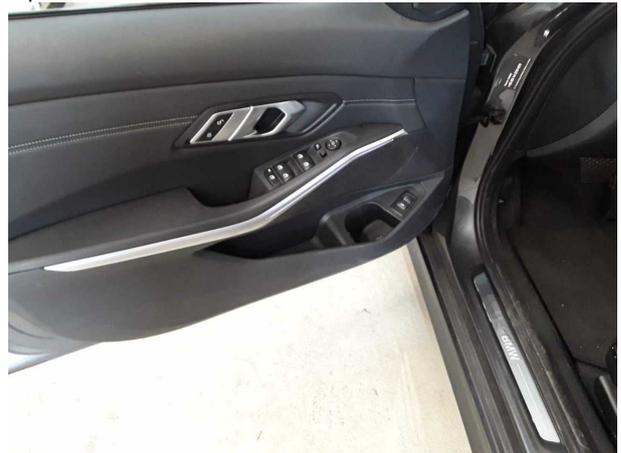
Dommage #4: Habillages/Protections: Habillage porte avant gauche - Dommages - Diminution de valeur

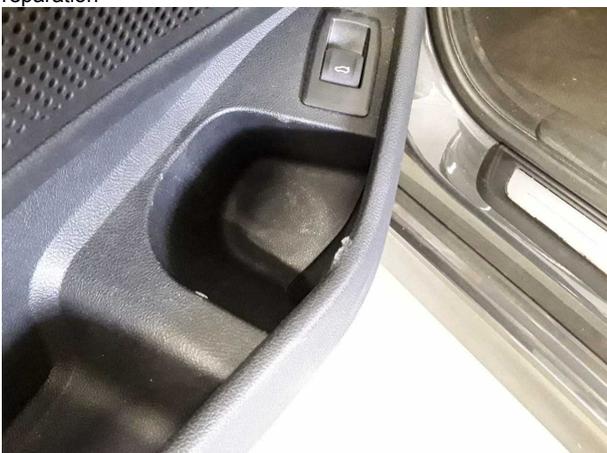
Dommage #4: Habillages/Protections: Habillage porte avant gauche - Dommages - Diminution de valeur

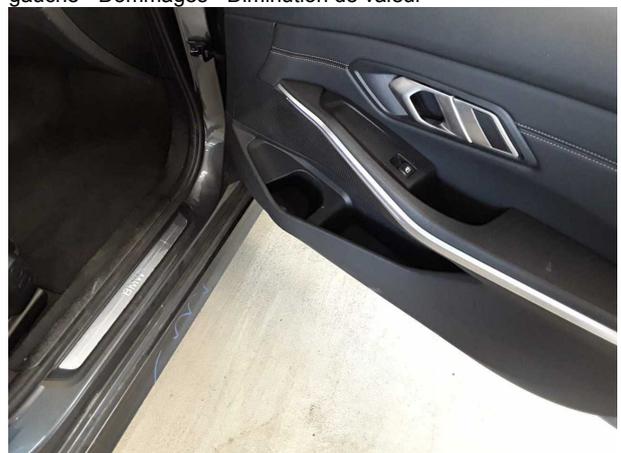
Dommage #5: Habillages/Protections: Habillage porte avant droite - Erafilé - Diminution de valeur

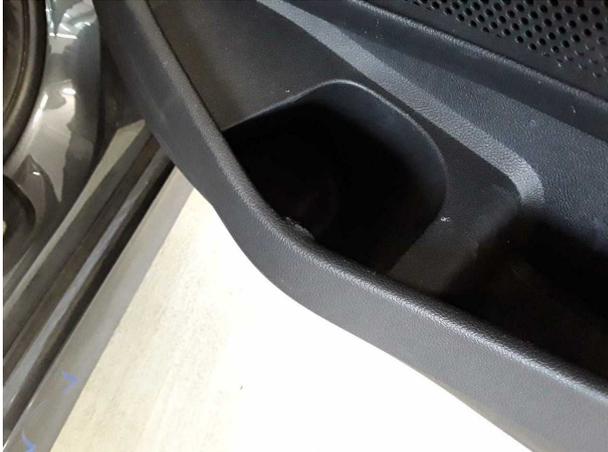
Domage #5: Habillages/Protections: Habillage porte avant droite - Erafilé - Diminution de valeur

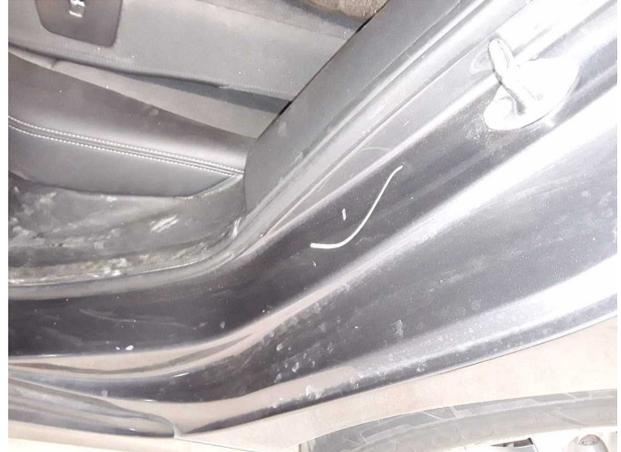
Domage #6: Panneau latéral arrière gauche: Accès - Erafilé - Réparation intelligente

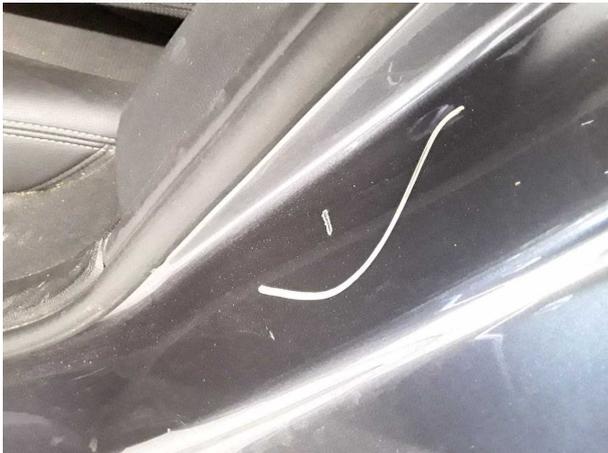
Domage #6: Panneau latéral arrière gauche: Accès - Erafilé - Réparation intelligente

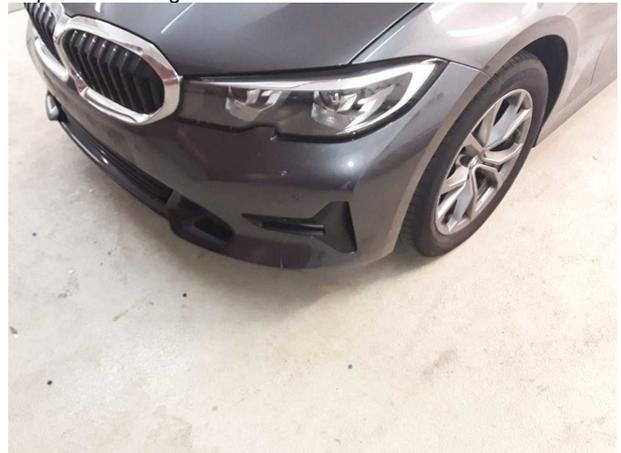
Domage #7: Pare-chocs avant: Pare-chocs avant - Erafilé - Réparation intelligente

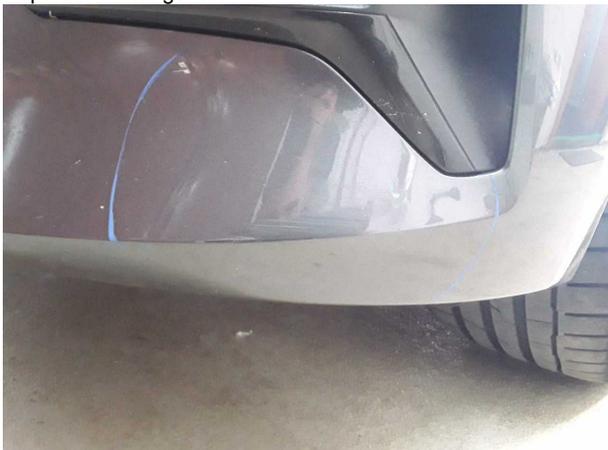
Domage #7: Pare-chocs avant: Pare-chocs avant - Erafilé - Réparation intelligente

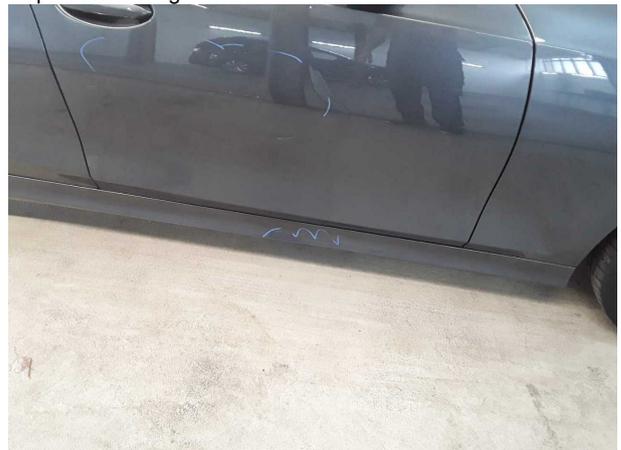
Domage #8: Seuil droit: Habillage - Erafilé - Réparation intelligente

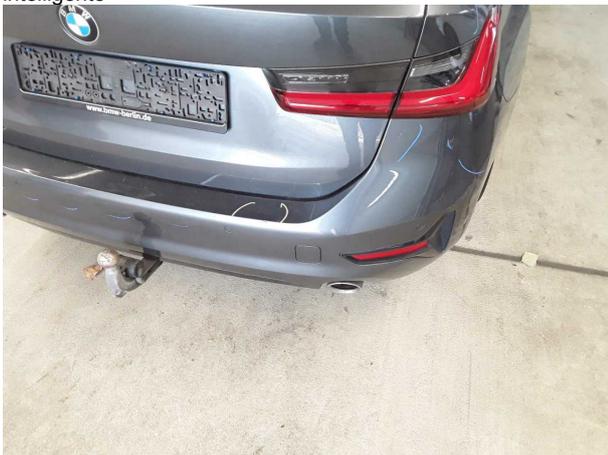
Domage #10: Pare-chocs arrière: Pare-chocs arrière - Erafilé - Réparer et repeindre

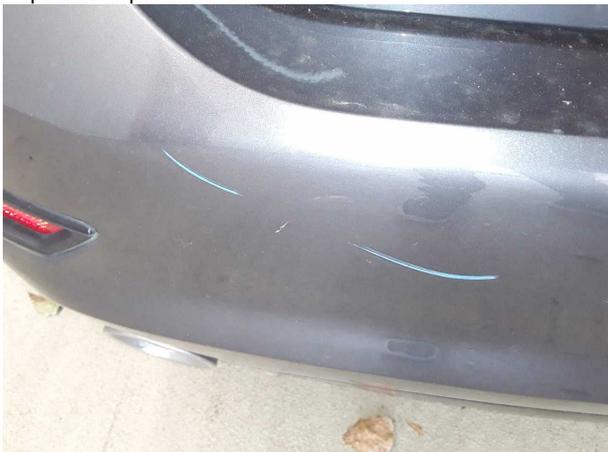
Domage #10: Pare-chocs arrière: Pare-chocs arrière - Erafilé - Réparer et repeindre

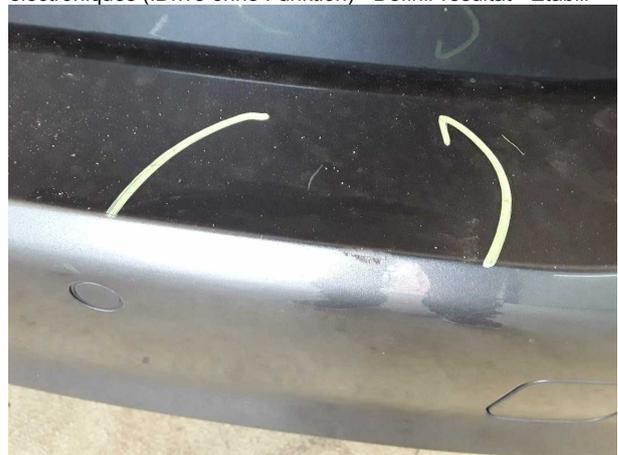
Domage #10: Pare-chocs arrière: Pare-chocs arrière - Erafilé - Réparer et repeindre

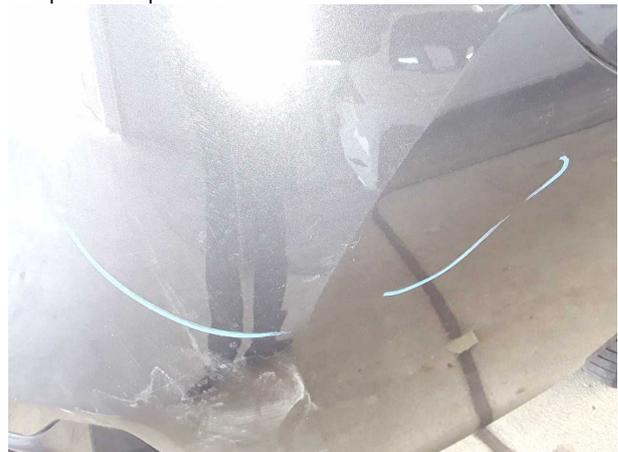
Domage #10: Pare-chocs arrière: Pare-chocs arrière - Erafilé - Réparer et repeindre

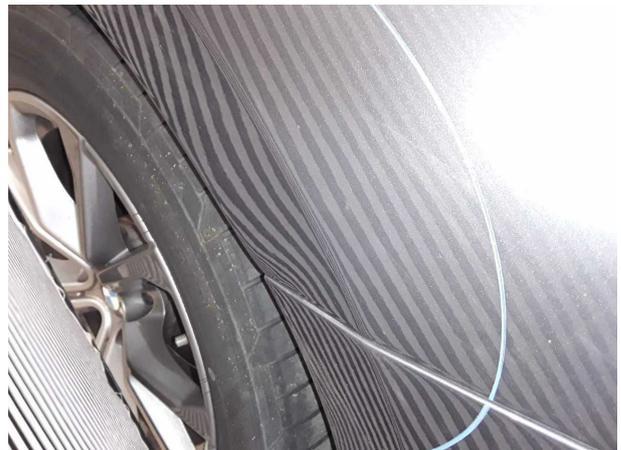
Domage #12: Panneau latéral arrière gauche: Paroi latéral... Bosse, dommage peinture - Réparer et repeindre

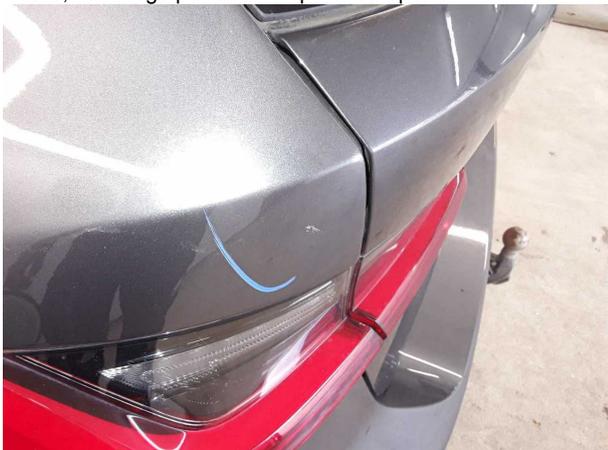
Domage #12: Panneau latéral arrière gauche: Paroi latérale - Bosse, dommage peinture - Réparer et repeindre

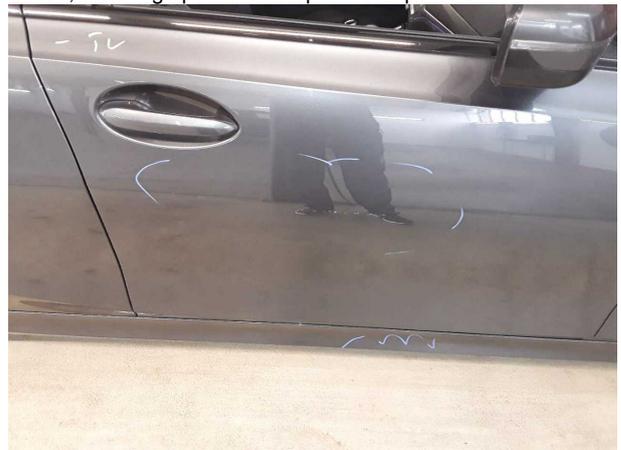
13	Porte AvD	Porte - Eraflé - Réparer et repeindre

Domage #13: Porte AvD: Porte - Erafilé - Réparer et repeindre

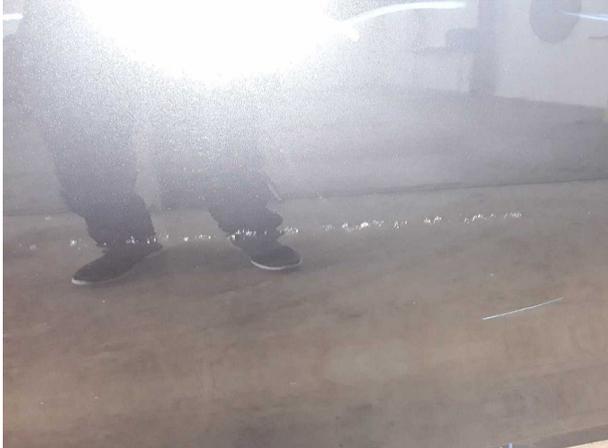
Domage #13: Porte AvD: Porte - Erafilé - Réparer et repeindre
