Wertgutachten

Ihr Auftrag vom	19.03.2025 durch Raiffeisen-Impuls Fuhrparkmanagement GmbH & Co. KG
Besichtigungsort	53902 Bad Münstereifel, Bendenweg 44
Besichtigungsdatum	21.03.2025
Referenznummern	2040601

Fahrzeugident.-Nr. WF0PXXGCHPLK10080

Fahrzeugart	PKW - Kombi	Farbton / Lackart	Frost-Weiß / Uni
Hersteller	Ford	Nächste HU	09/2025
Typ / Verkaufsbez.	Focus Turnier 1.5 TDCI Cool & Connect	Laufleistung abgelesen	146.913 km
Erstzulassung	24.07.2020	Emissionsklasse	Euro 6
Getriebe / Gänge	Automatik / 8	Sitzplätze / Türen	5 / 5
Achsen / angetrieben	2 / 1	Anzahl Besitzer	1
Motorart	Reihenmotor / Diesel	Hubraum / Nennleistung	1.499 ccm / 88 KW
Antriebsart	Frontantrieb

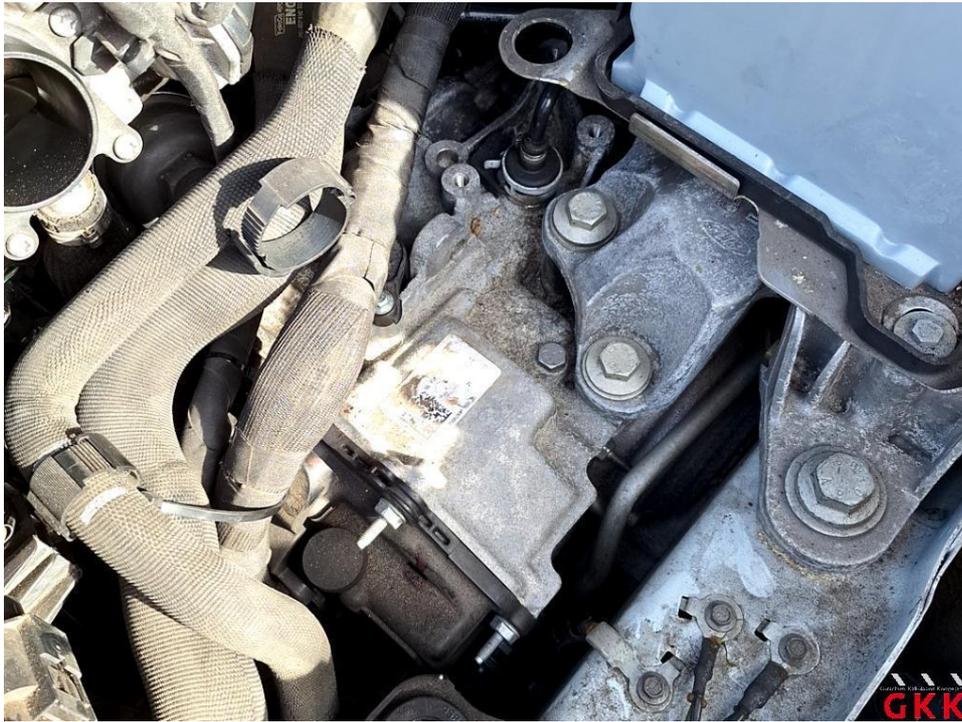
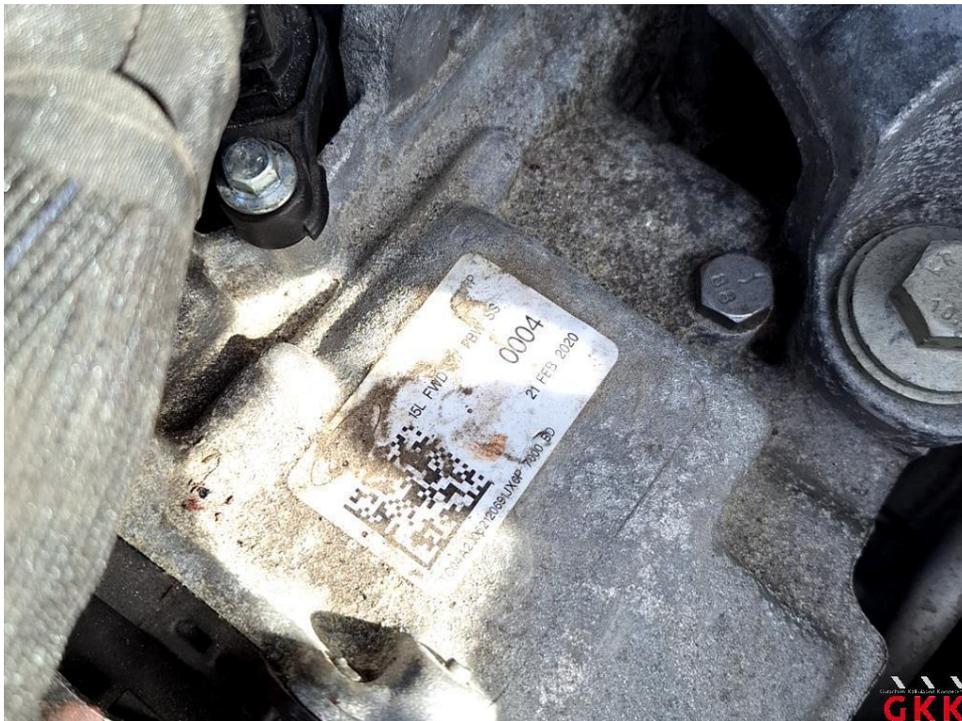
Der Kostenvoranschlag der Firma Ford Thelen, Bendenweg 44 in 53902 Bad Münstereifel, mit der Auftragsnummer 2164 vom 20.02.2025 bezüglich des defekten Getriebes des hier in Rede stehenden Fahrzeuges wurde im Wertgutachten berücksichtigt.

Bild 15 Automatikgetriebe, Schäden lt. Kostenvoranschlag, ersetzen

Bild 16 Automatikgetriebe, Schäden lt. Kostenvoranschlag, ersetzen

Fahrzeug Batterie, entladen, ersetzen (Bild 48)	354,16 €	159,37 €
Ohne Zuordnung (Angaben ohne MwSt.)	Reparaturkosten	MW
Automatikgetriebe, Schäden lt. Kostenvoranschlag, ersetzen (Bild 15, Bild 16)	5344,51 €	5344,51 €

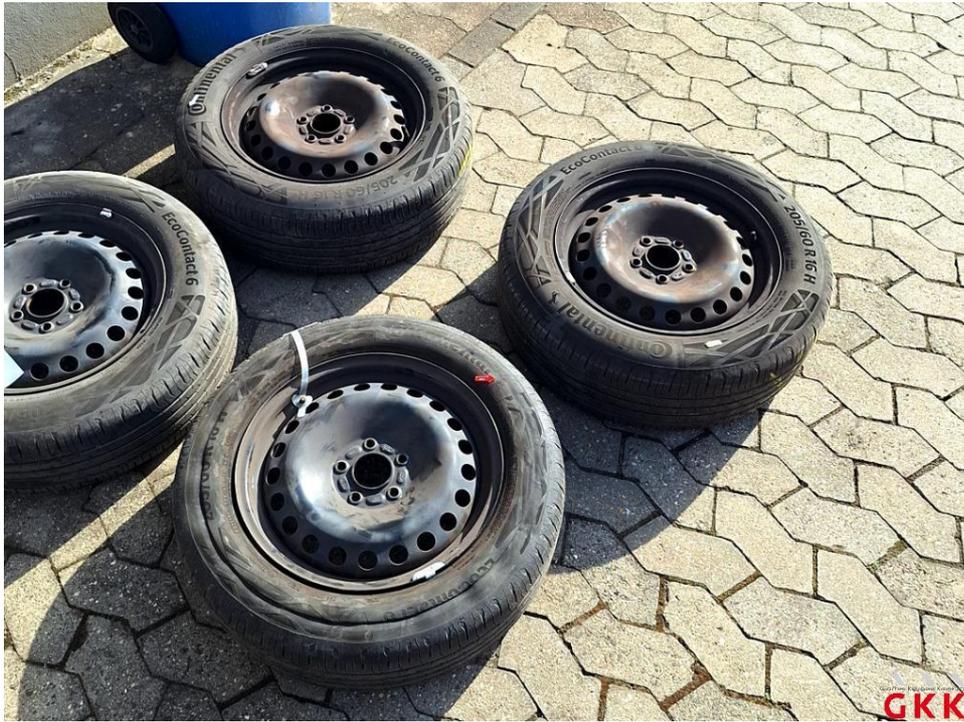
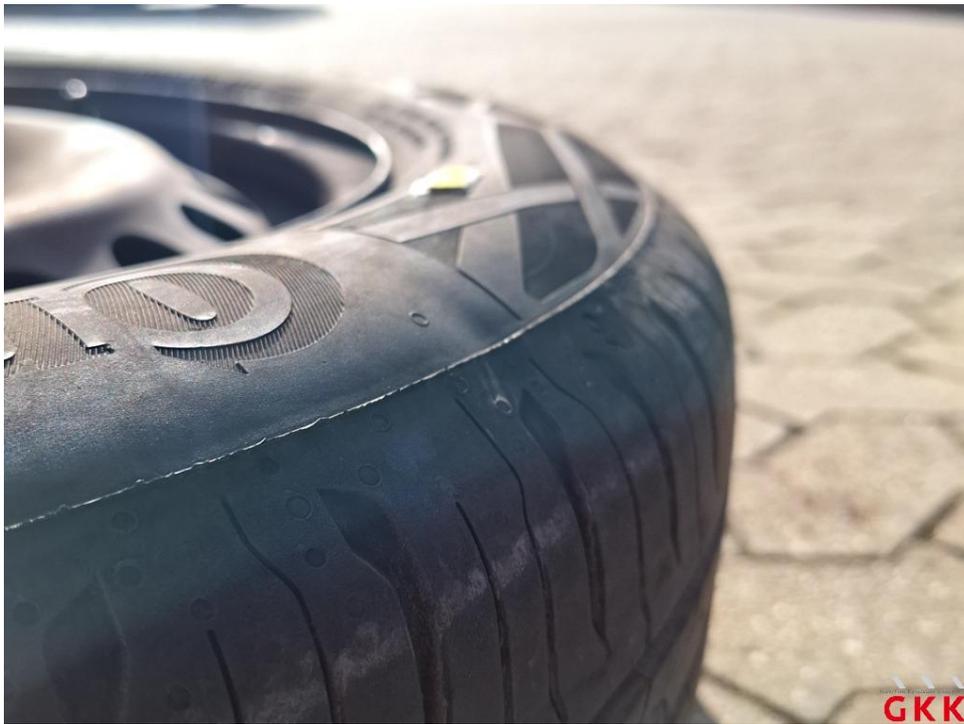
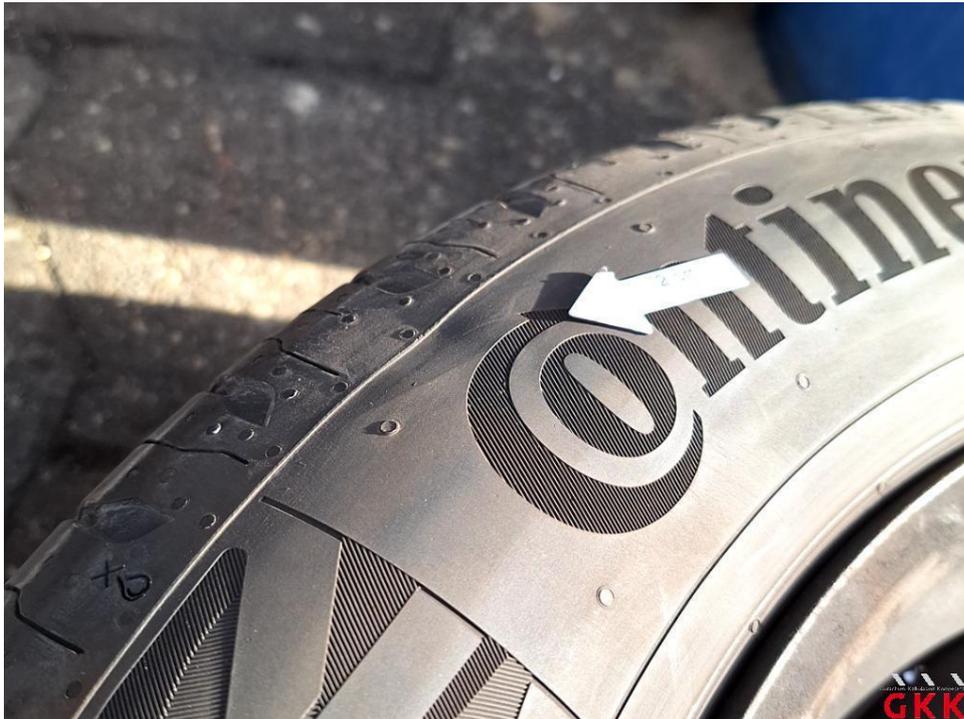
Bild 17 Reifen, 3 x beiliegend, beschädigt, ersetzen

Bild 18 Reifen, 3 x beiliegend, beschädigt, ersetzen

Bild 19 Reifen, 3 x beiliegend, beschädigt, ersetzen

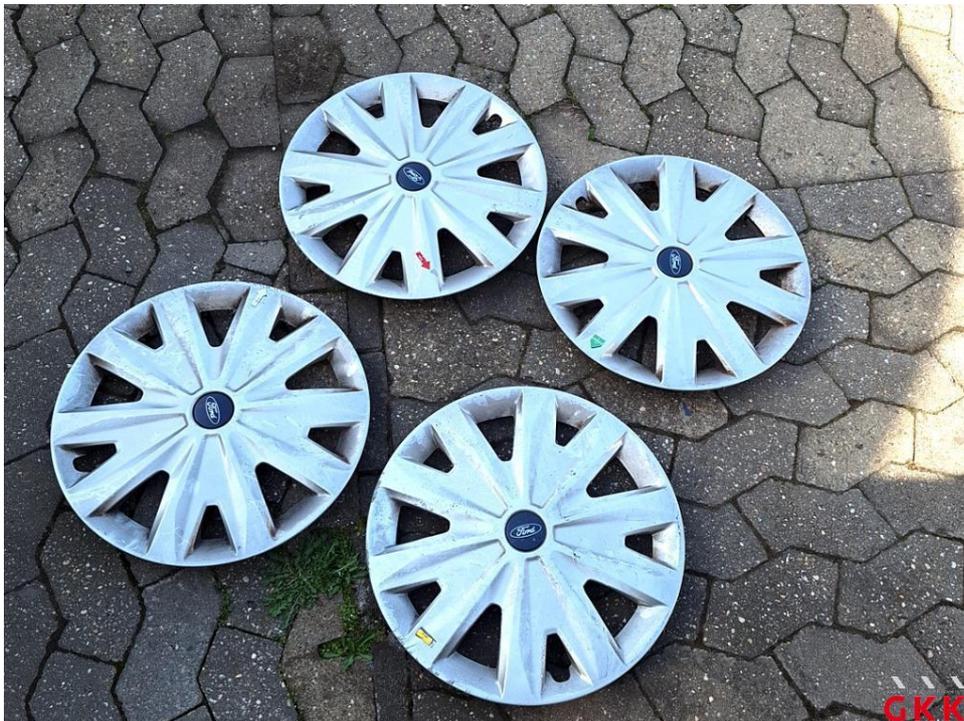
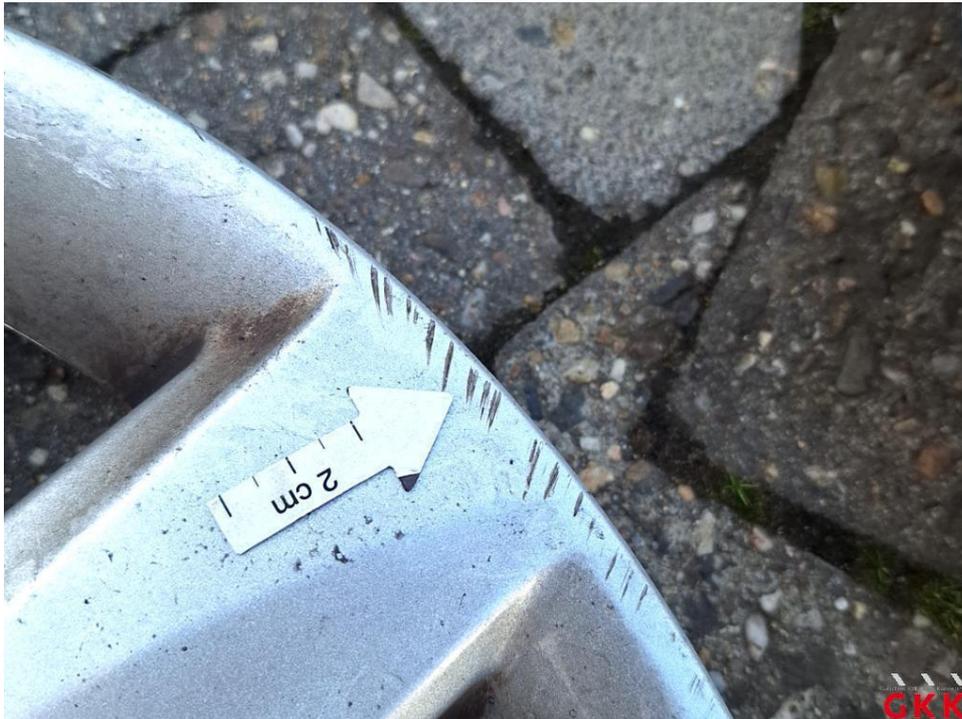
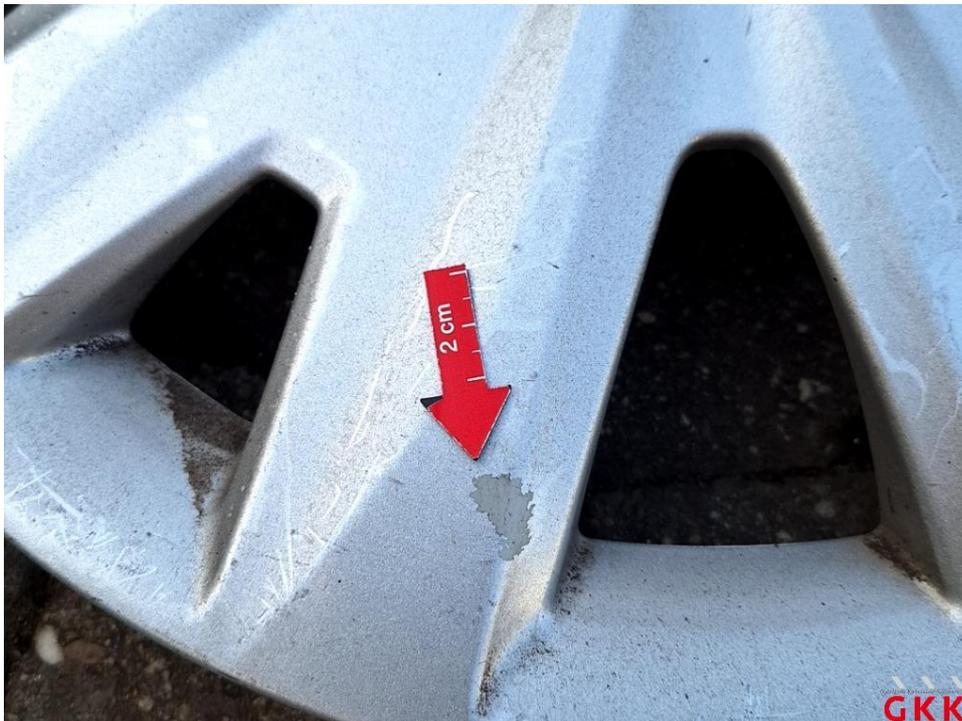
Bild 20 Radkappe(n), Satz, beschädigt, ersetzen

Bild 21 Radkappe(n), Satz, beschädigt, ersetzen

Bild 22 Radkappe(n), Satz, beschädigt, ersetzen

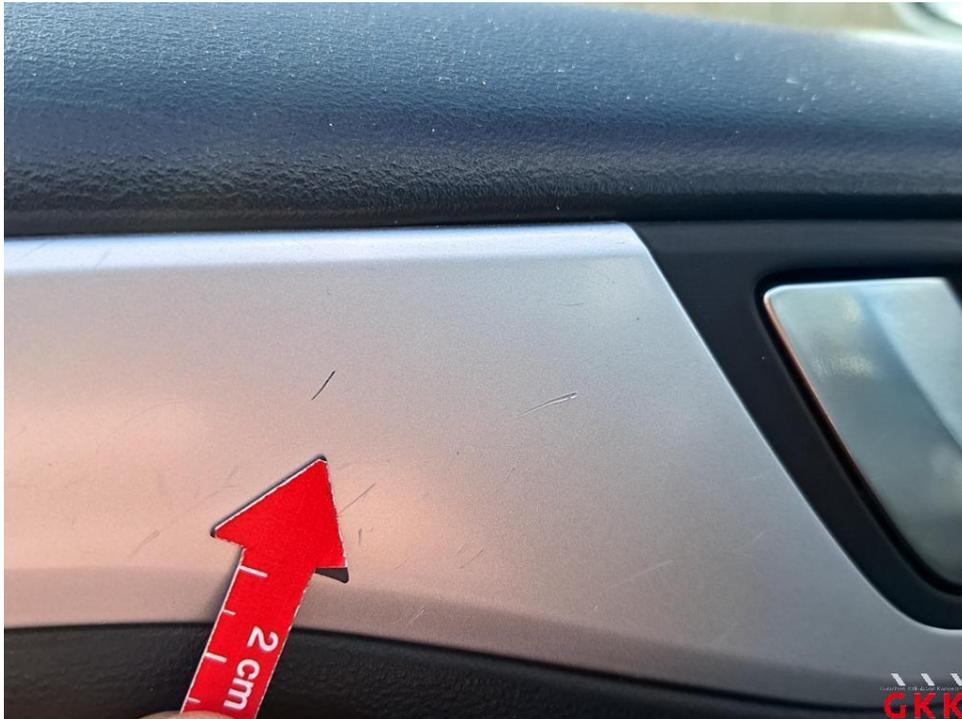
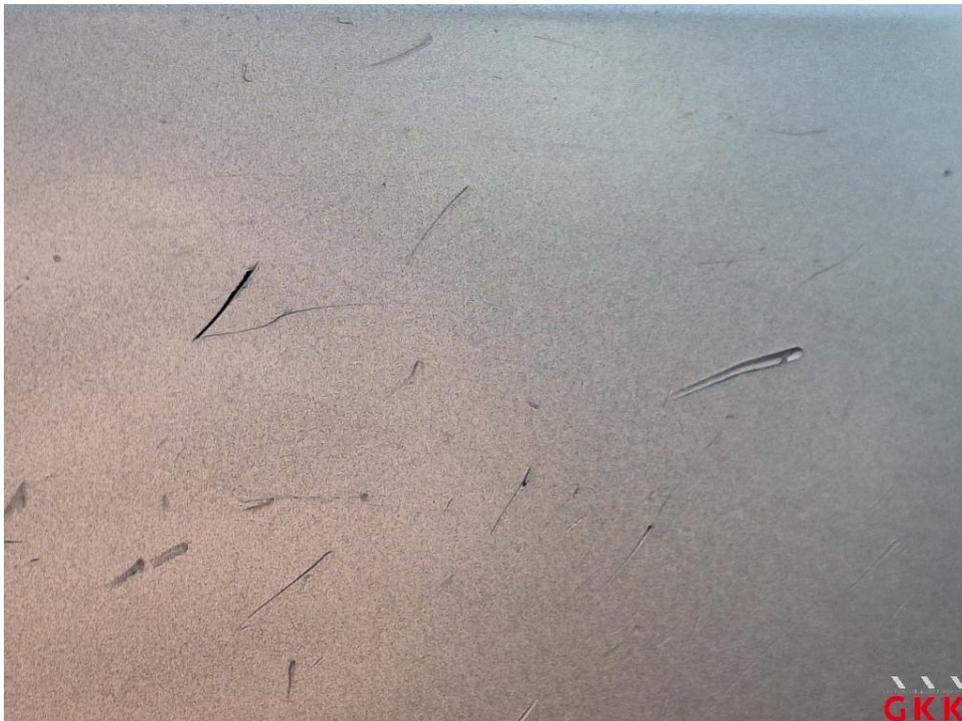
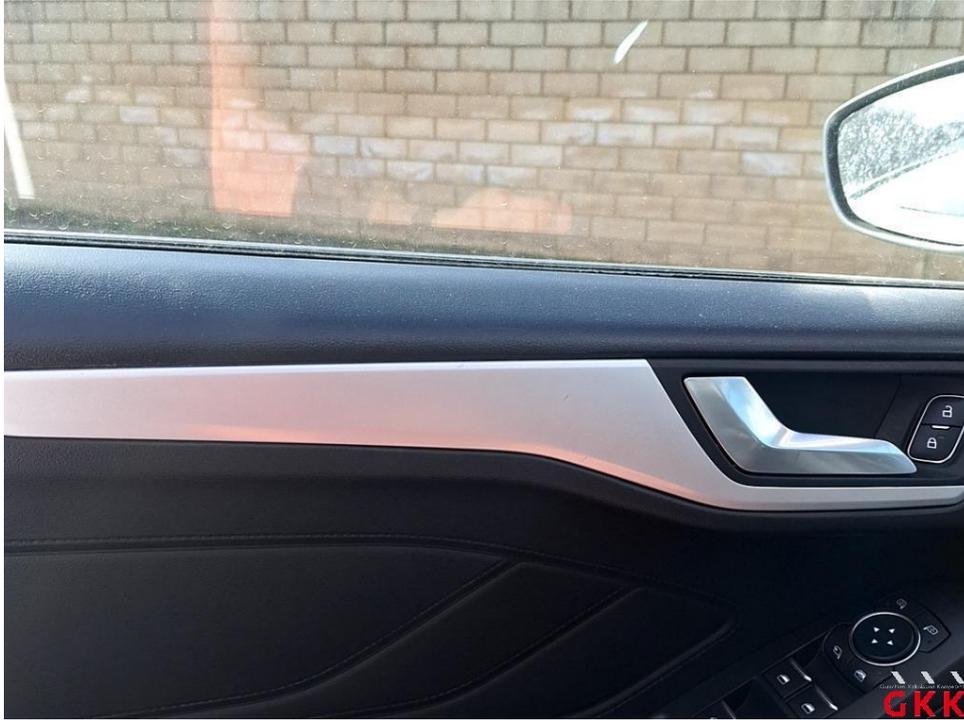
Bild 23 Tür vorne links, Innenverkleidung -Zierleiste-, verkratzt, ersetzen

Bild 24 Tür vorne links, Innenverkleidung -Zierleiste-, verkratzt, ersetzen

Bild 25 Tür vorne links, Innenverkleidung -Zierleiste-, verkratzt, ersetzen

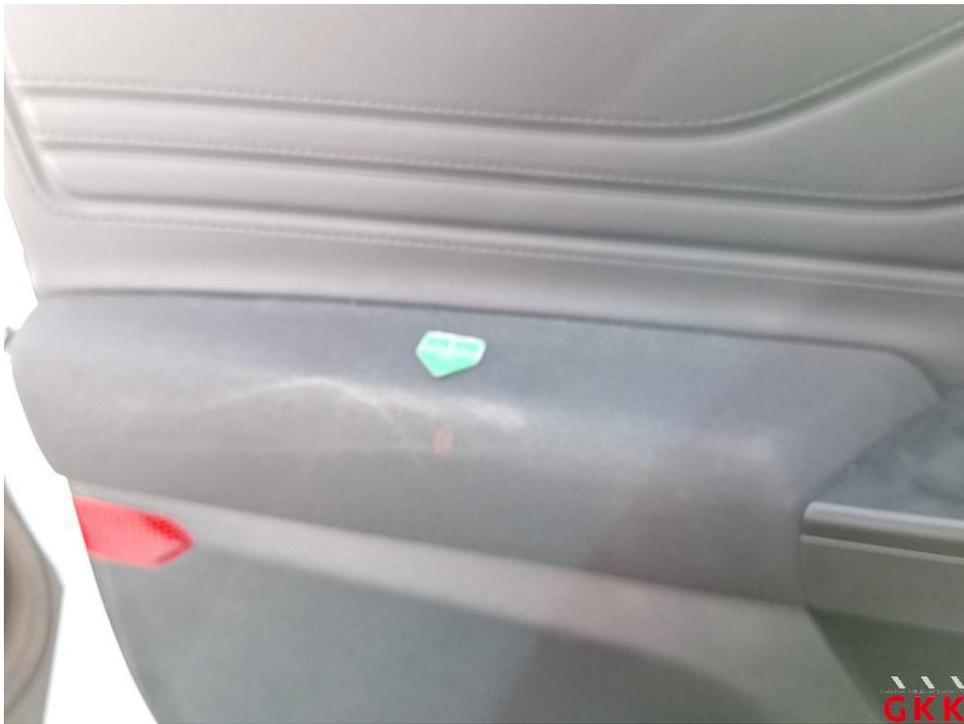
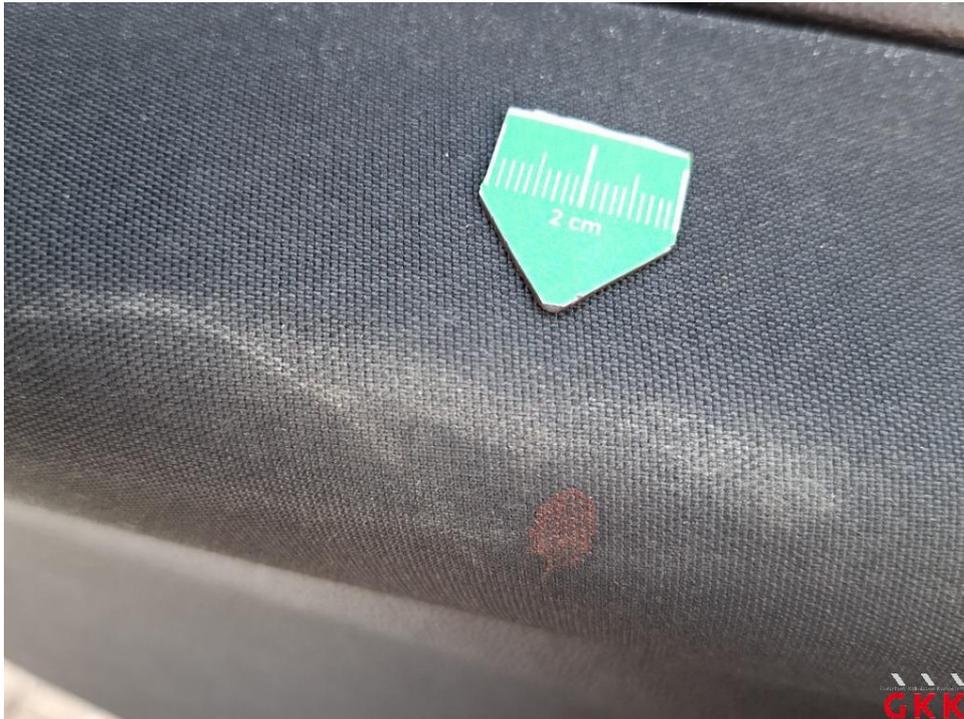
Bild 26 Tür vorne links, Innenverkleidung -Standard-, verschmutzt, reinigen

Bild 27 Tür vorne links, Innenverkleidung -Standard-, verschmutzt, reinigen

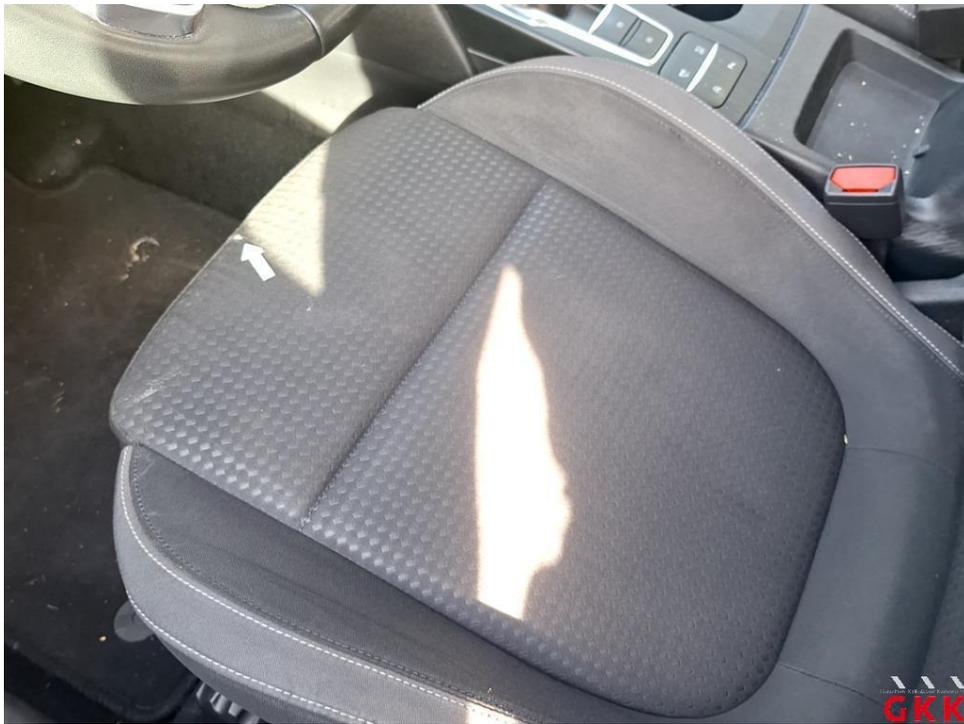
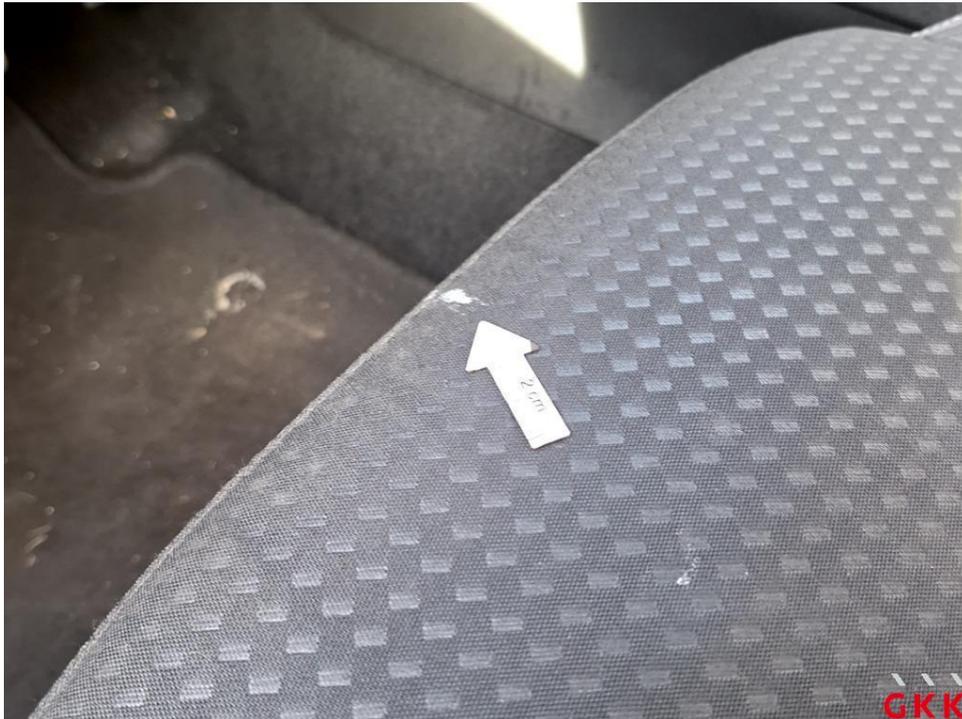
Bild 28 Sitz vorne links, Bezug Sitzkissen -Stoff-, verschmutzt, reinigen

Bild 29 Sitz vorne links, Bezug Sitzkissen -Stoff-, verschmutzt, reinigen

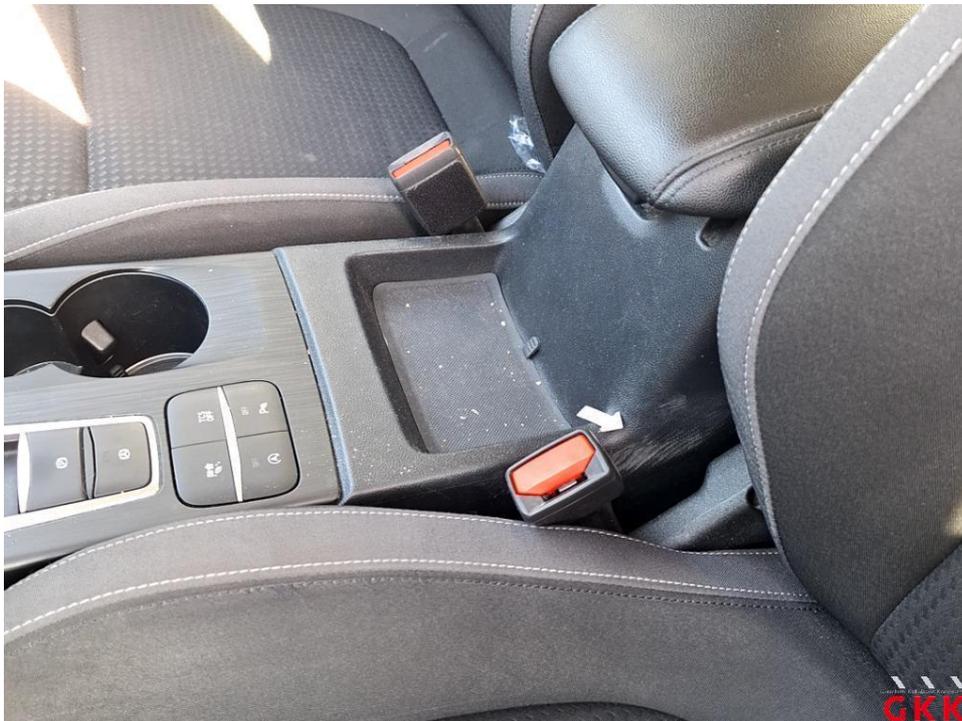
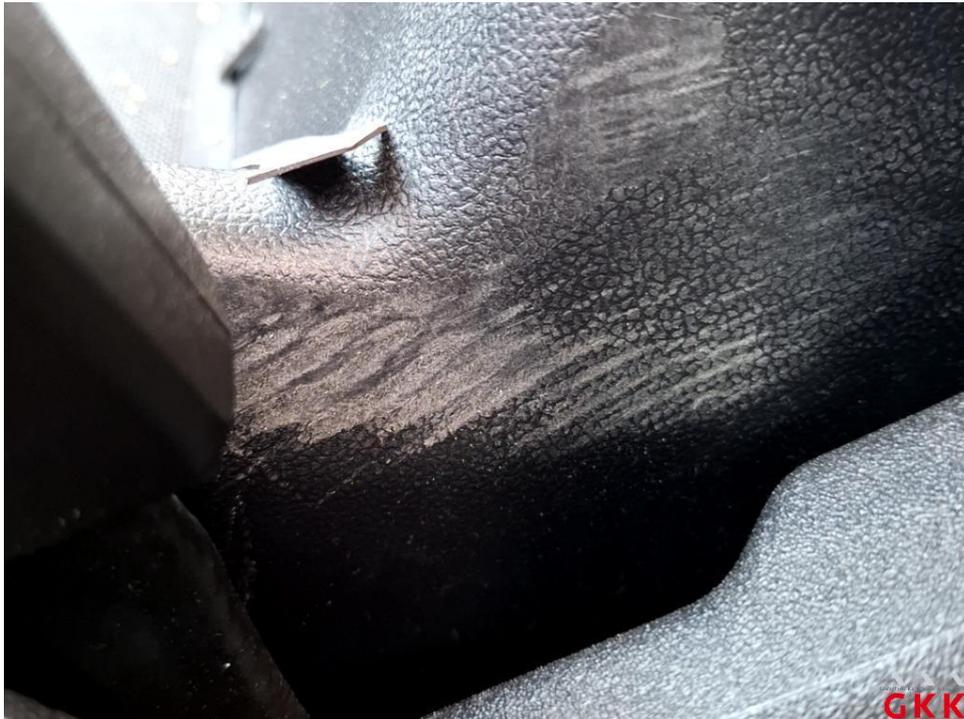
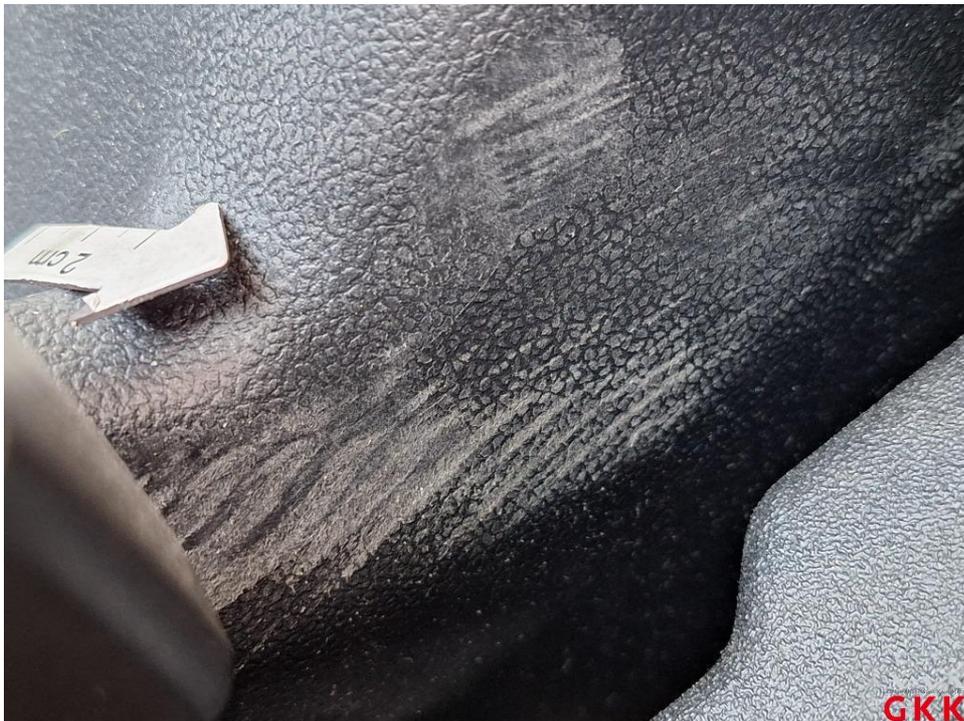
Bild 30 Mittelkonsole, verkratzt, ersetzen

Bild 31 Mittelkonsole, verkratzt, ersetzen

Bild 32 Mittelkonsole, verkratzt, ersetzen

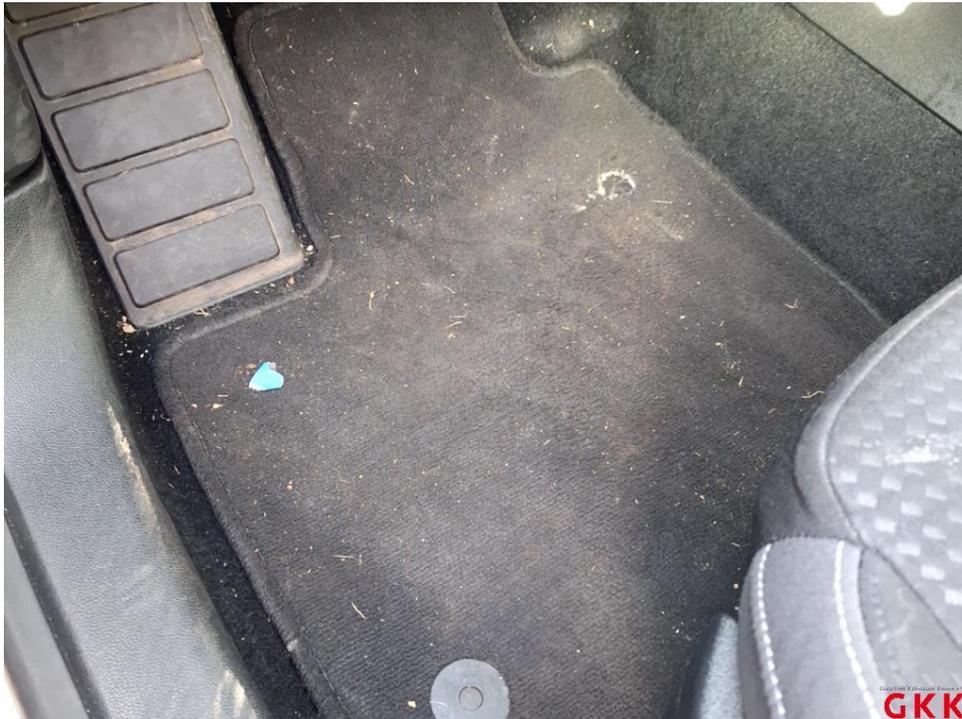
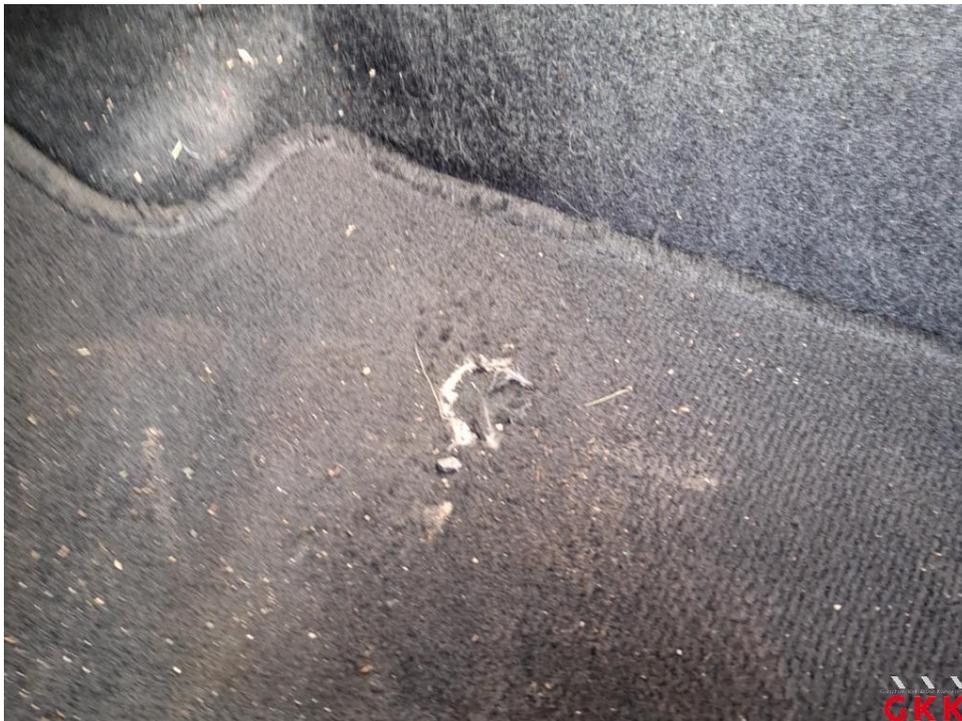
Bild 33 Fußmatte(n), vorne links, beschädigt, ersetzen

Bild 34 Fußmatte(n), vorne links, beschädigt, ersetzen

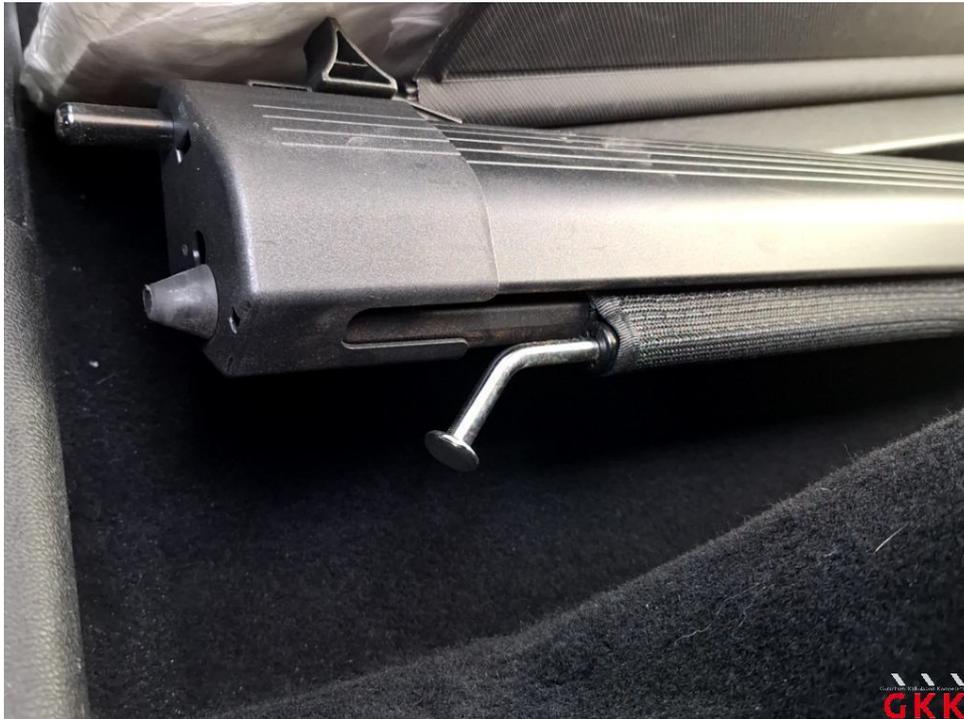
Bild 35 Fußmatte(n), hinten links, fehlt, ersetzen

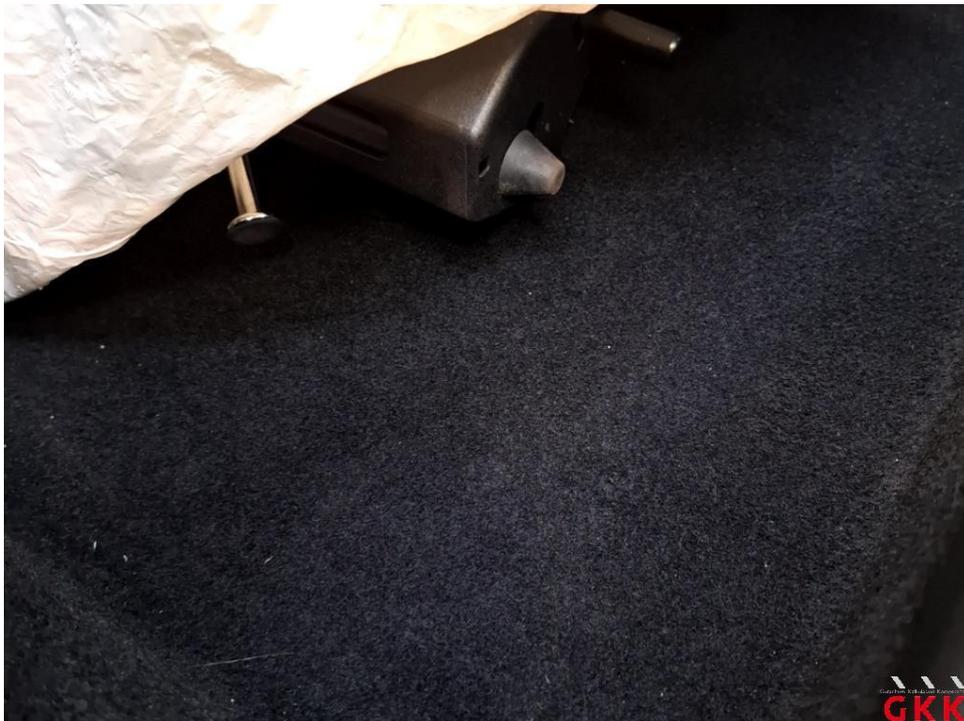
Bild 36 Fußmatte(n), hinten rechts, fehlt, ersetzen

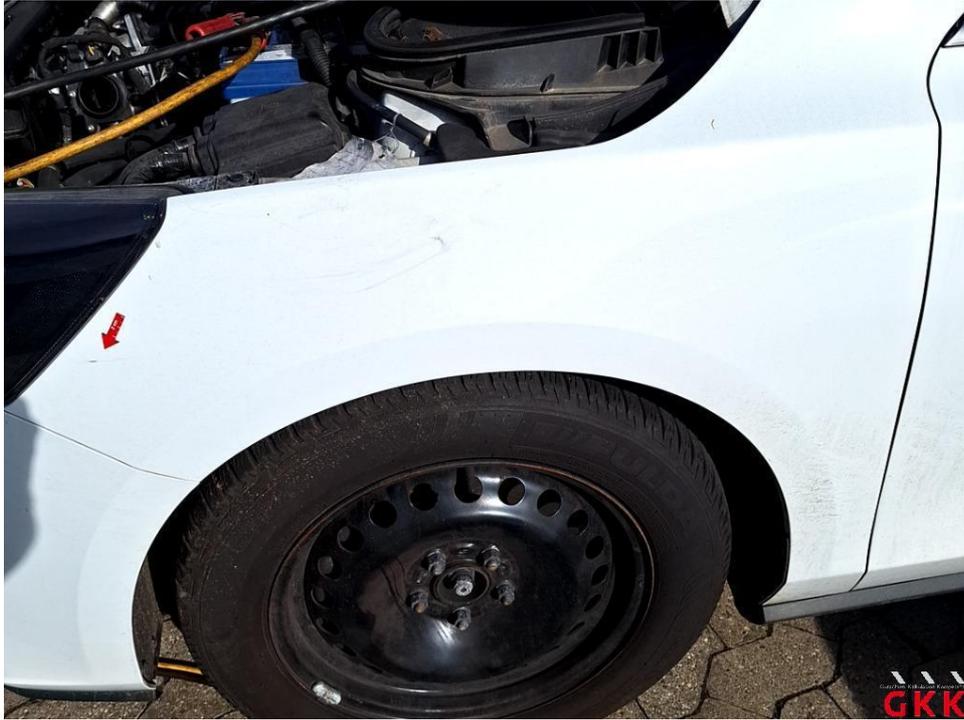
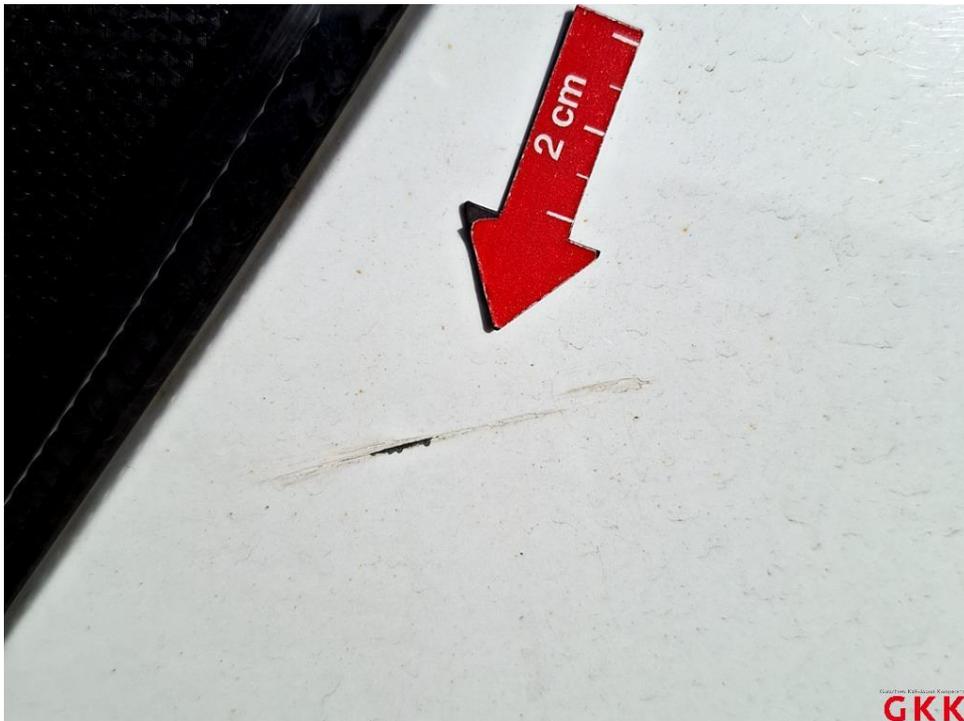
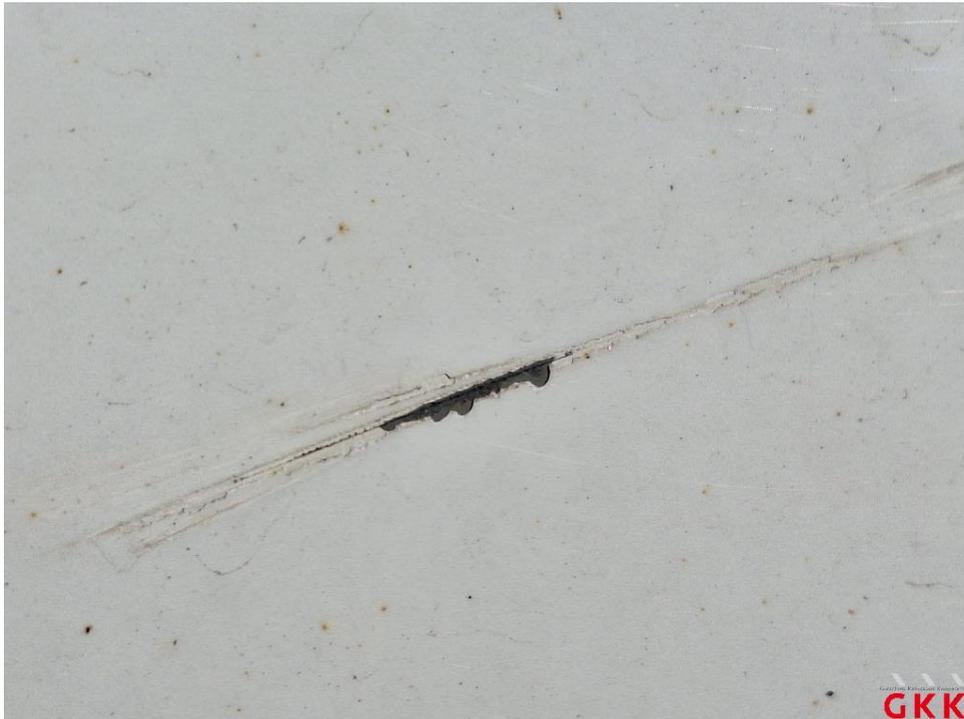
Bild 37 Kotflügel vorne links, verkratzt, lackieren

Bild 38 Kotflügel vorne links, verkratzt, lackieren

Bild 39 Kotflügel vorne links, verkratzt, lackieren

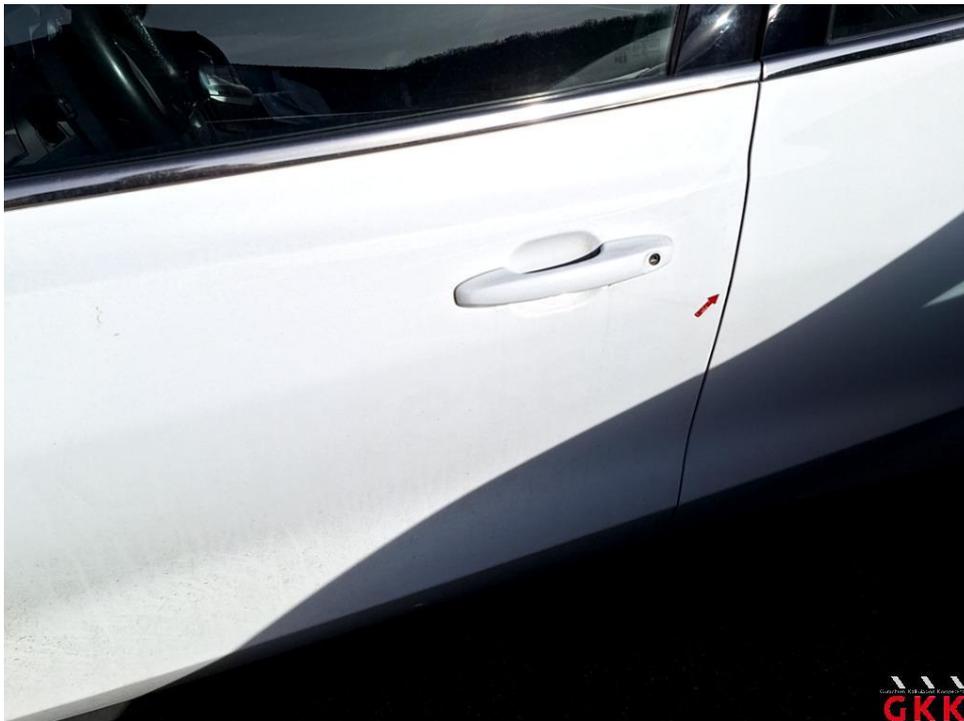
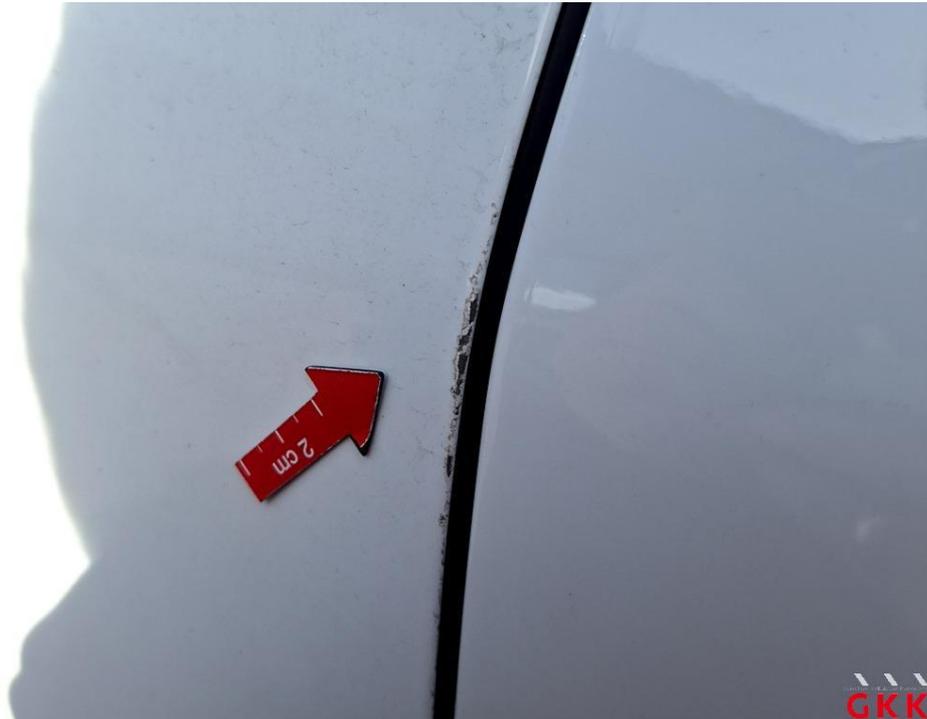
Bild 40 Tür vorne links, Kante, verkratzt, auslegen, schleifen, polieren

Bild 41 Tür vorne links, Kante, verkratzt, auslegen, schleifen, polieren

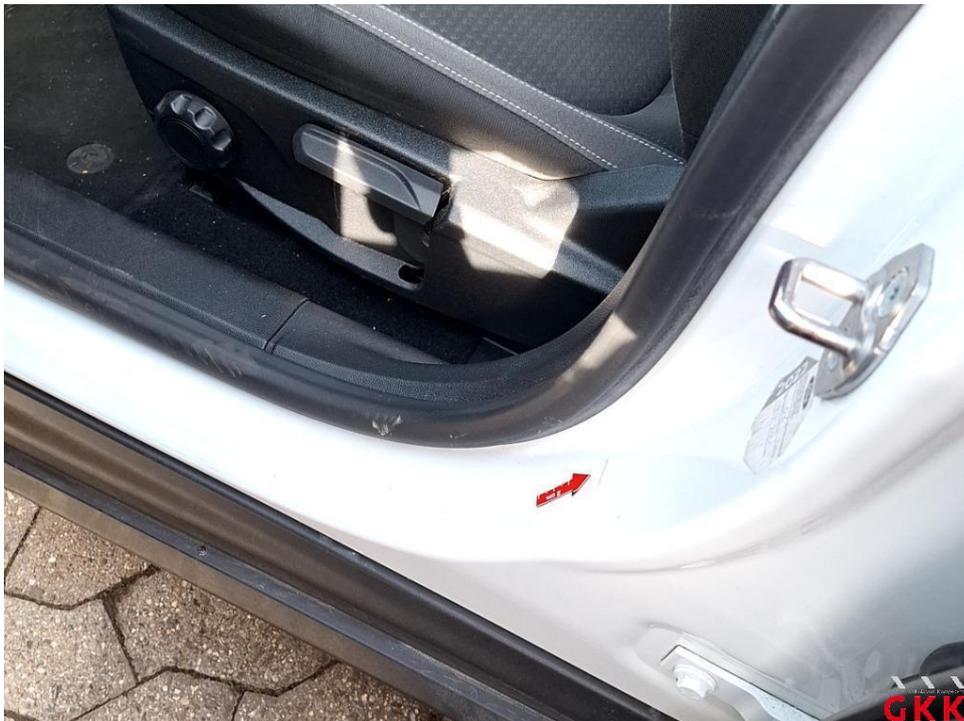
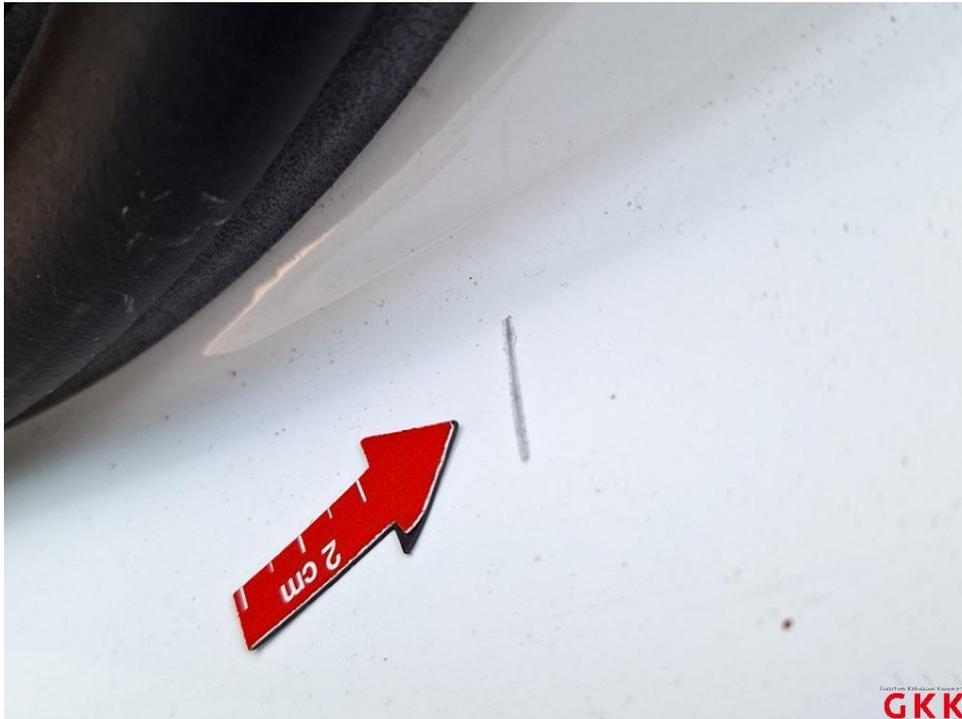
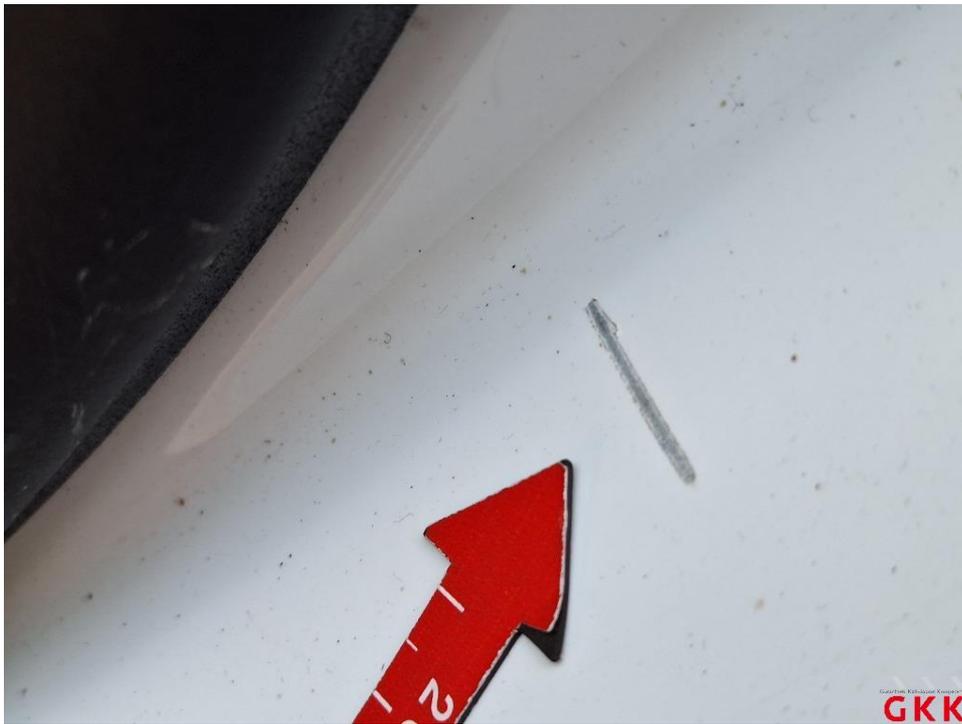
Bild 42 Tür vorne links, Einstieg, verkratzt, Smartrepair

Bild 43 Tür vorne links, Einstieg, verkratzt, Smartrepair

Bild 44 Tür vorne links, Einstieg, verkratzt, Smartrepair
