Wertgutachten

Ihr Auftrag vom	19.03.2025 durch Raiffeisen-Impuls Fuhrparkmanagement GmbH & Co. KG
Besichtigungsort	53902 Bad Münstereifel, Bendenweg 44
Besichtigungsdatum	21.03.2025
Referenznummern	2040601

Fahrzeugident.-Nr. WF0PXXGCHPLK10080

Fahrzeugart	PKW - Kombi	Farbton / Lackart	Frost-Weiß / Uni
Hersteller	Ford	Nächste HU	09/2025
Typ / Verkaufsbez.	Focus Turnier 1.5 TDCI Cool & Connect	Laufleistung abgelesen	146.913 km
Erstzulassung	24.07.2020	Emissionsklasse	Euro 6
Getriebe / Gänge	Automatik / 8	Sitzplätze / Türen	5 / 5
Achsen / angetrieben	2 / 1	Anzahl Besitzer	1
Motorart	Reihenmotor / Diesel	Hubraum / Nennleistung	1.499 ccm / 88 KW
Antriebsart	Frontantrieb

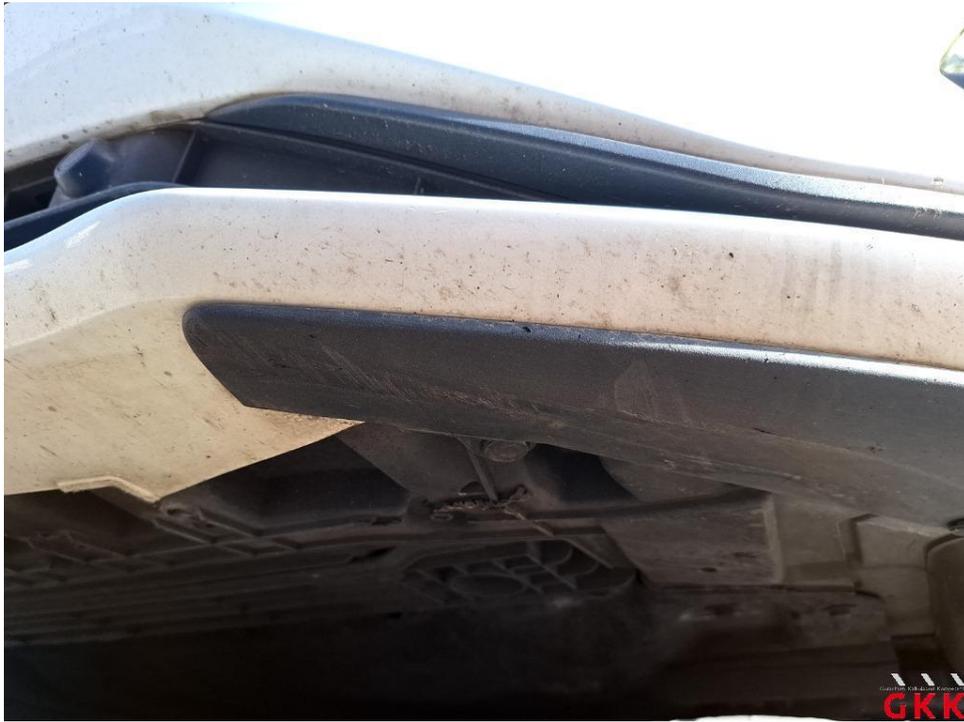
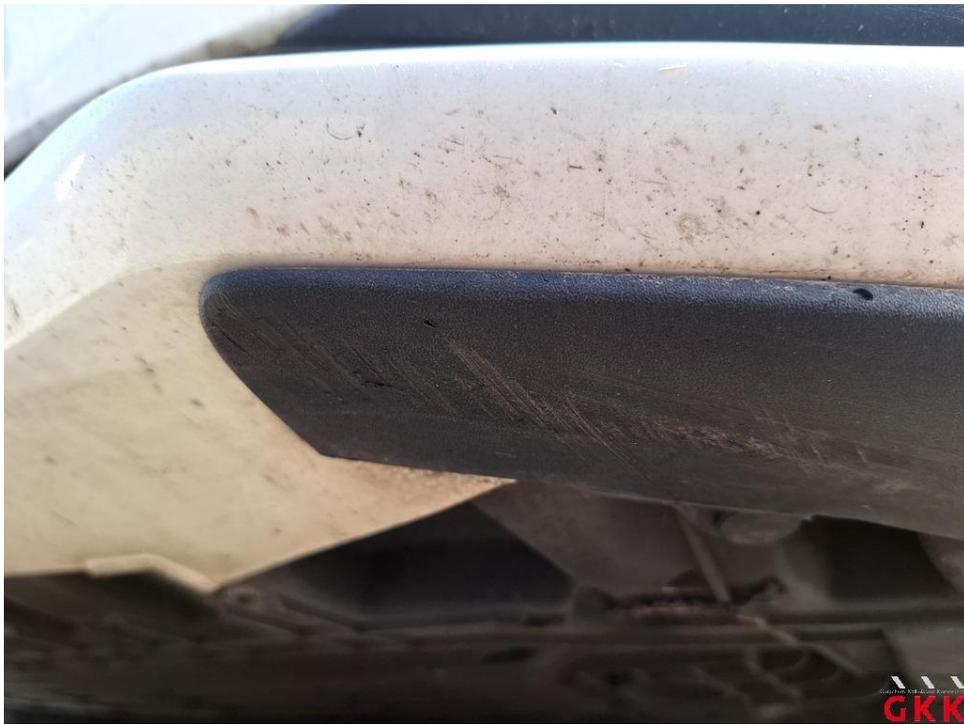
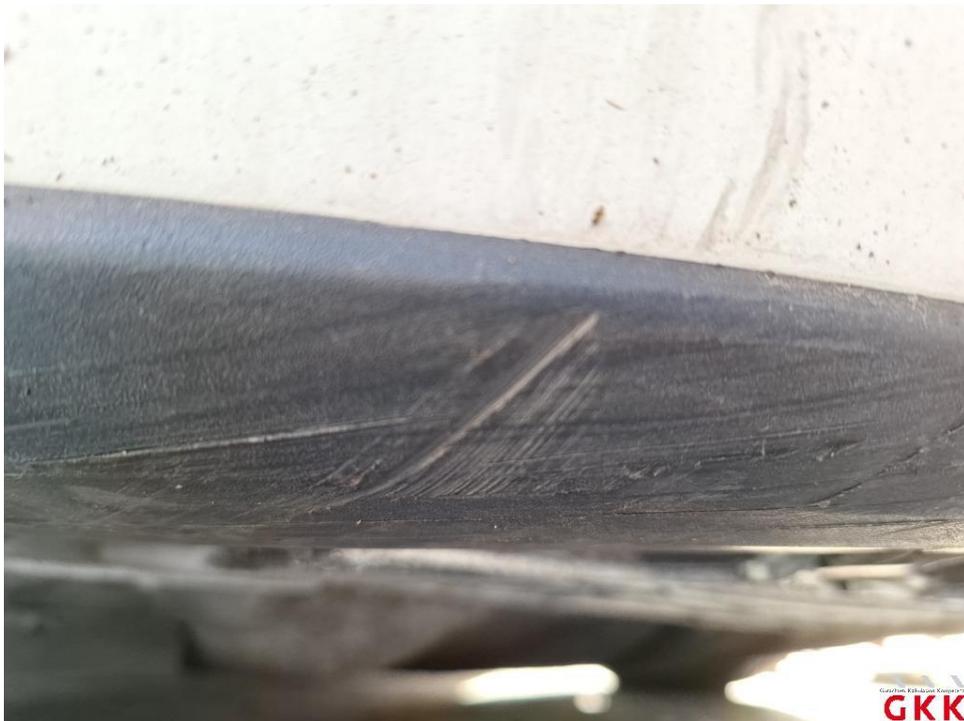
Bild 45 Stoßfänger vorne, Verkleidung unterhalb -unlackiert-, verkratzt, ersetzen

Bild 46 Stoßfänger vorne, Verkleidung unterhalb -unlackiert-, verkratzt, ersetzen

Bild 47 Stoßfänger vorne, Verkleidung unterhalb -unlackiert-, verkratzt, ersetzen

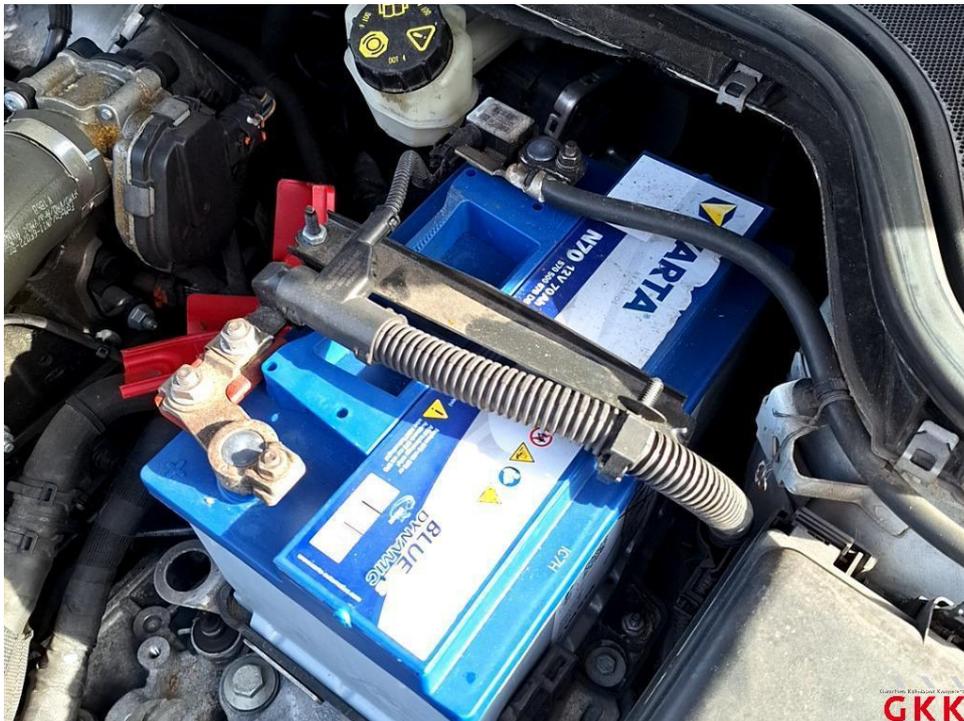
Bild 48 Fahrzeug, Batterie, entladen, ersetzen

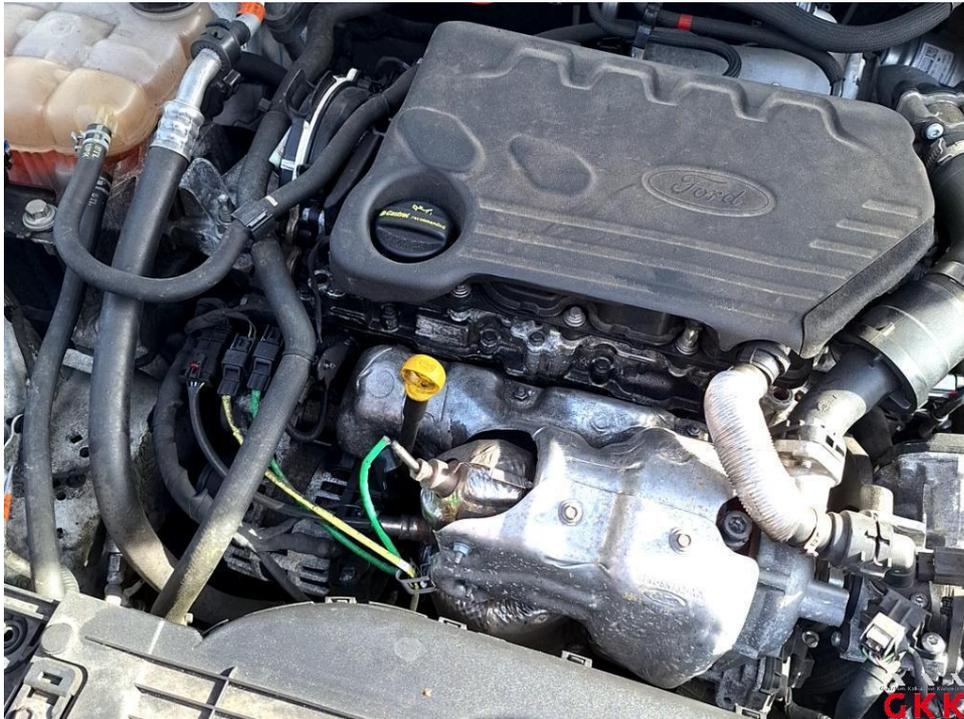
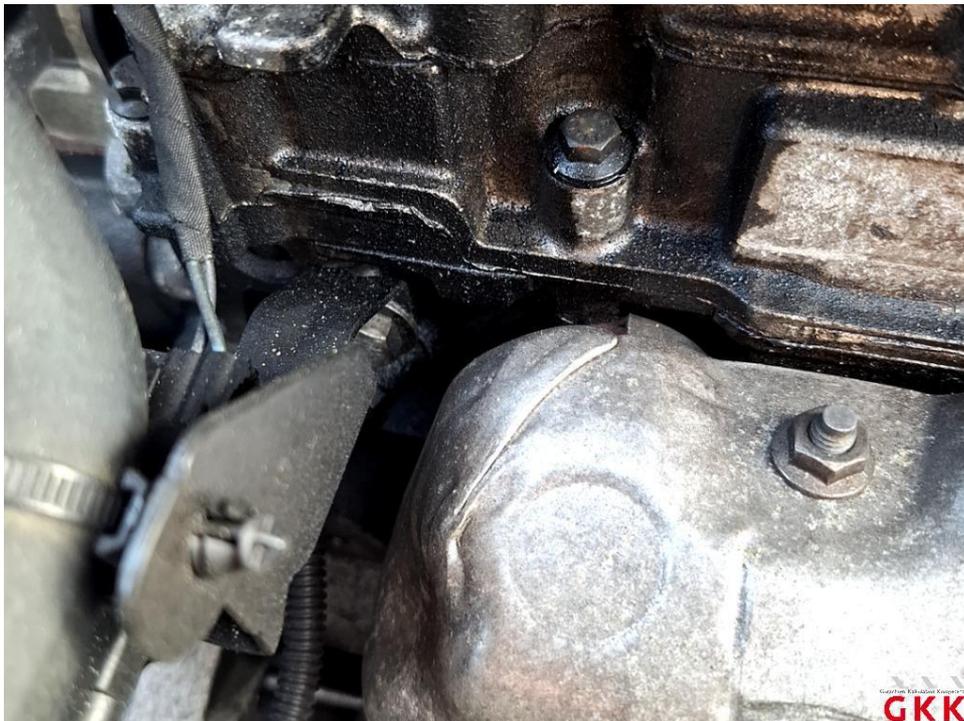
Bild 49 Motor, Öl undicht, prüfen

Bild 50 Motor, Öl undicht, prüfen
