Wertgutachten

Besichtigungsort 93055 Regensburg, Osterhofener Str. 5

Besichtigungsdatum 21.03.2025

Typ / Verkaufsbez. Mondeo 2.0 EcoBlue Vignale

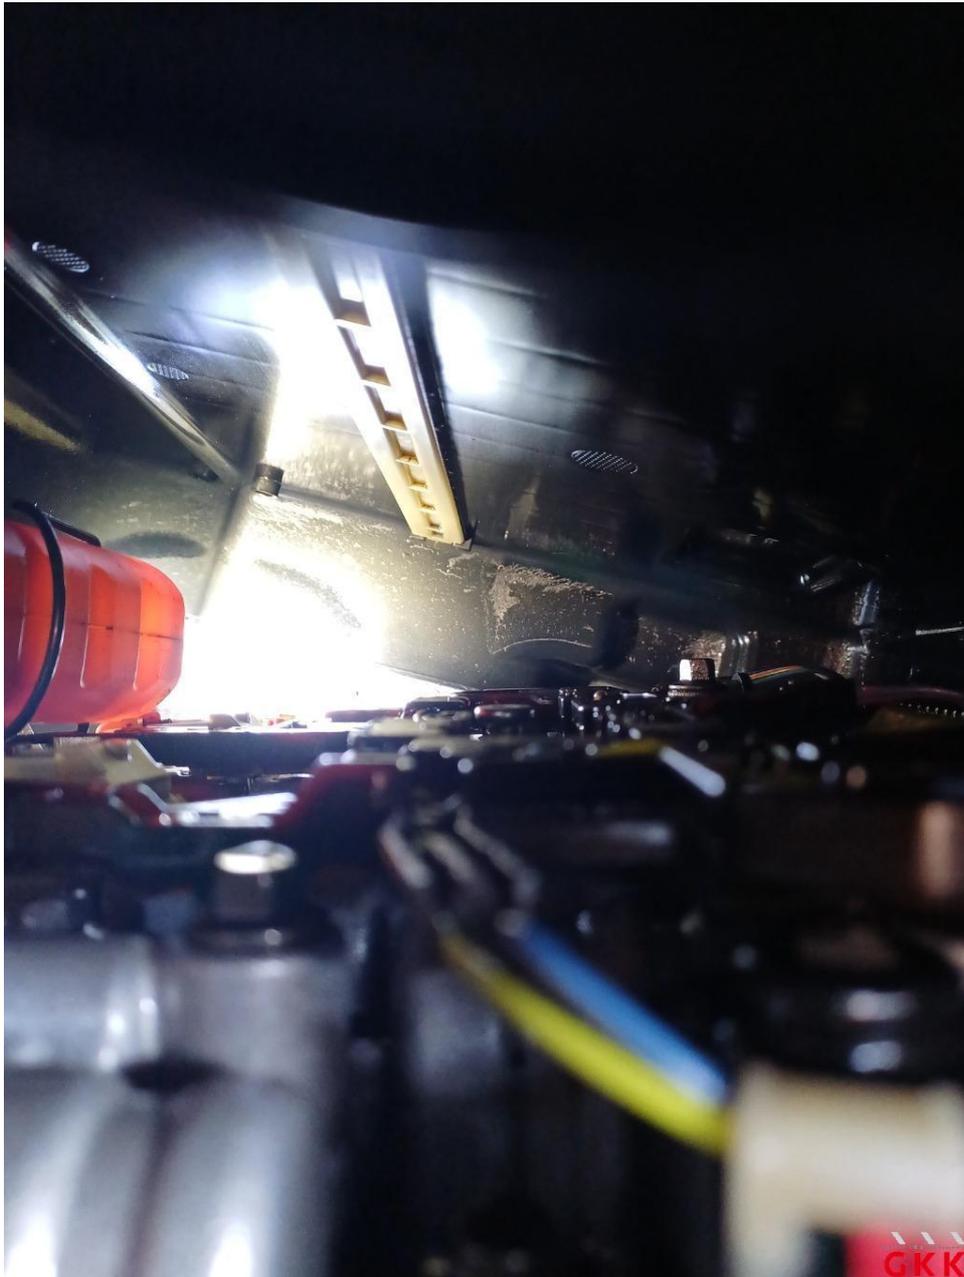
Bild 15 Getriebe, funktionsuntüchtig, ersetzen

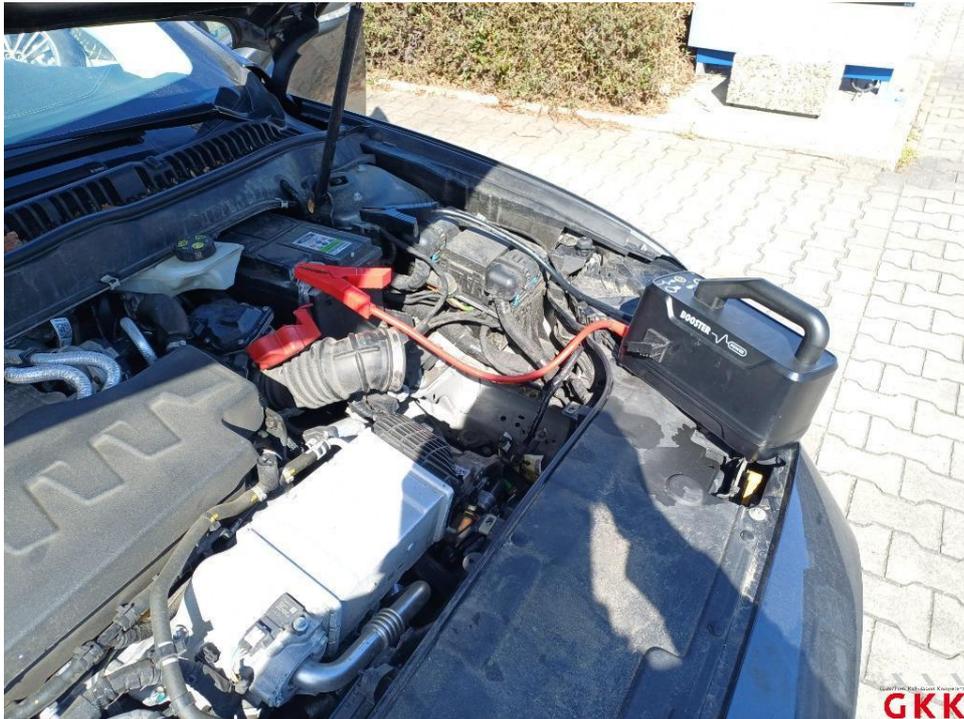
Bild 16 Fahrzeug, Batterie, entladen, ersetzen

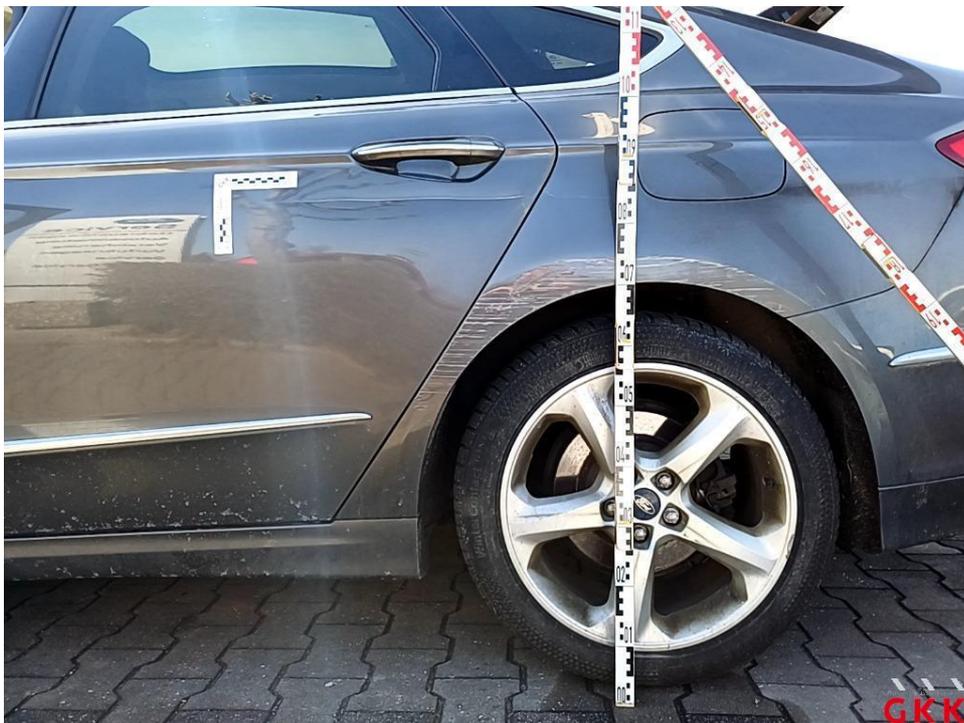
Bild 17 Fahrzeug, hinten links, Unfallschaden, Unfallschaden beheben

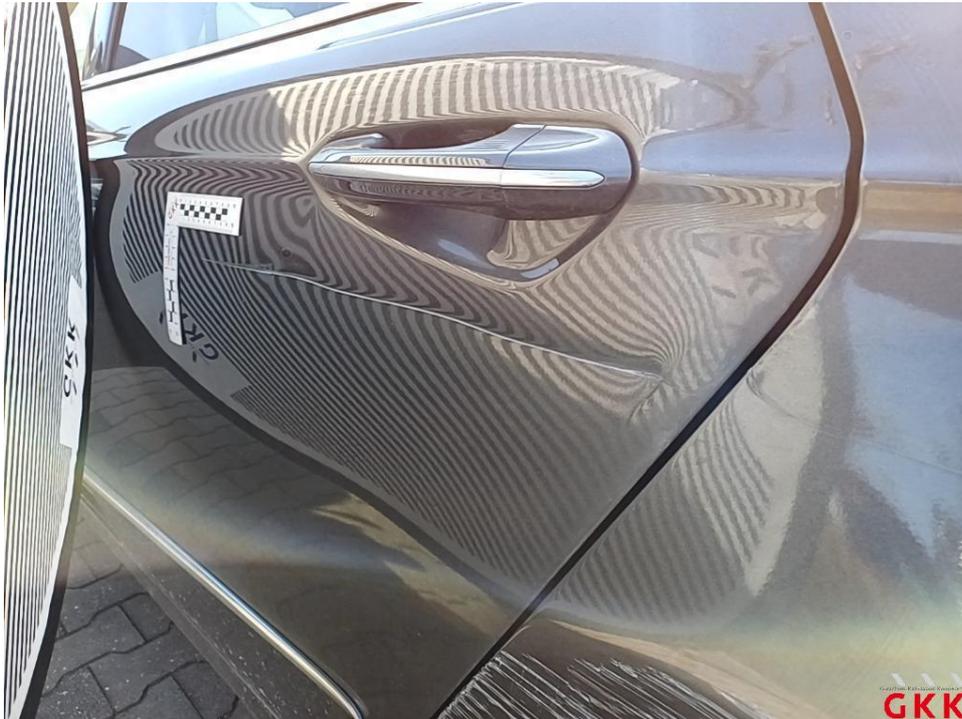
Bild 18 Fahrzeug, hinten links, Unfallschaden, Unfallschaden beheben

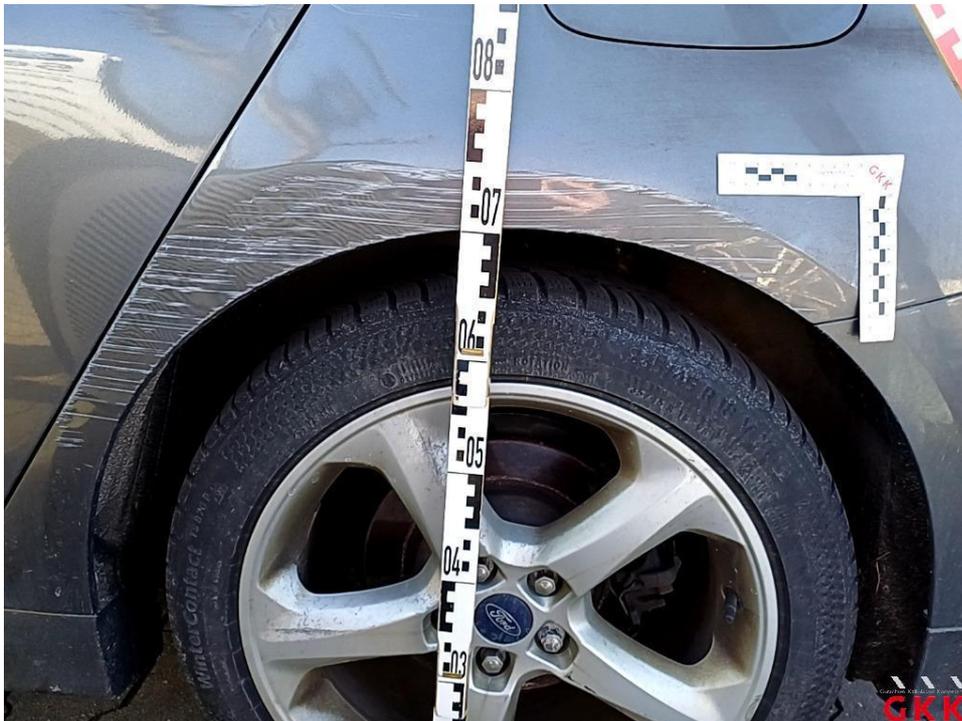
Bild 19 Fahrzeug, hinten links, Unfallschaden, Unfallschaden beheben

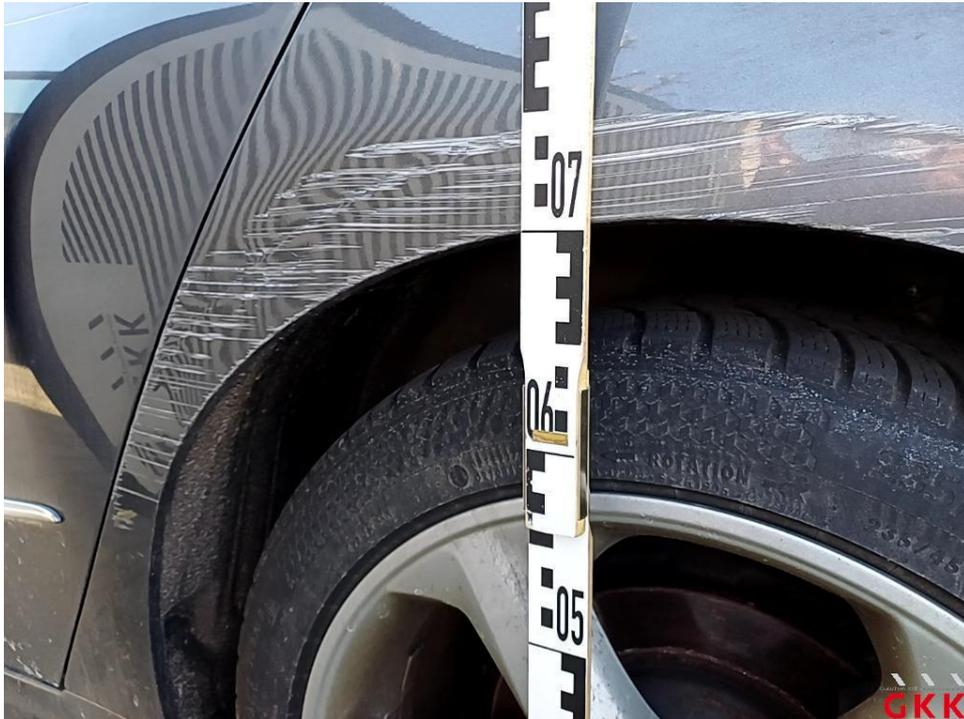
Bild 20 Fahrzeug, hinten links, Unfallschaden, Unfallschaden beheben

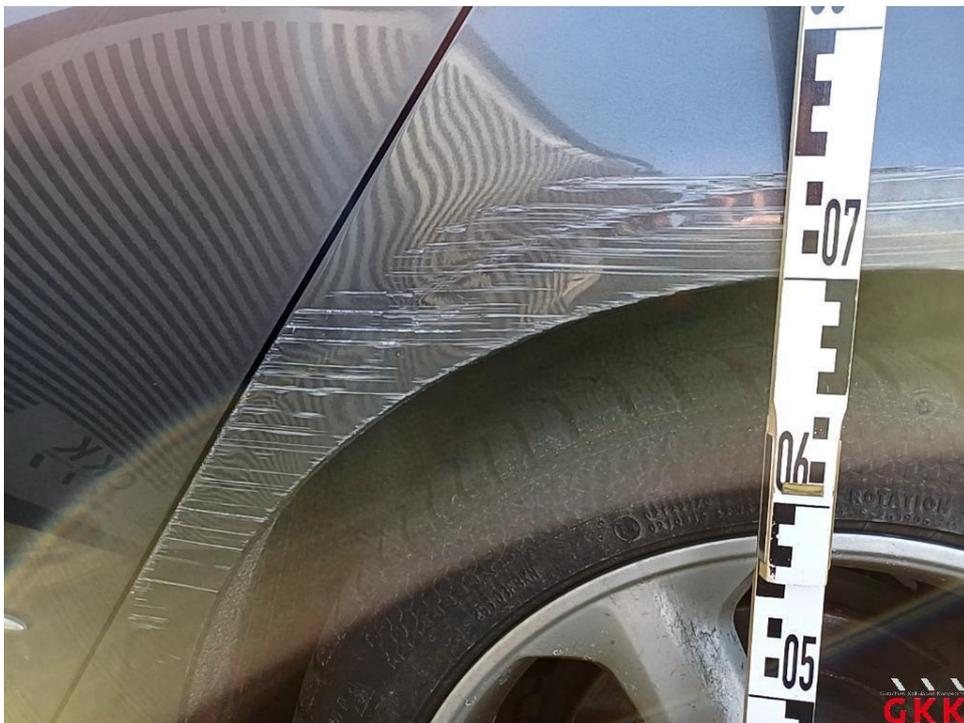
Bild 21 Fahrzeug, hinten links, Unfallschaden, Unfallschaden beheben

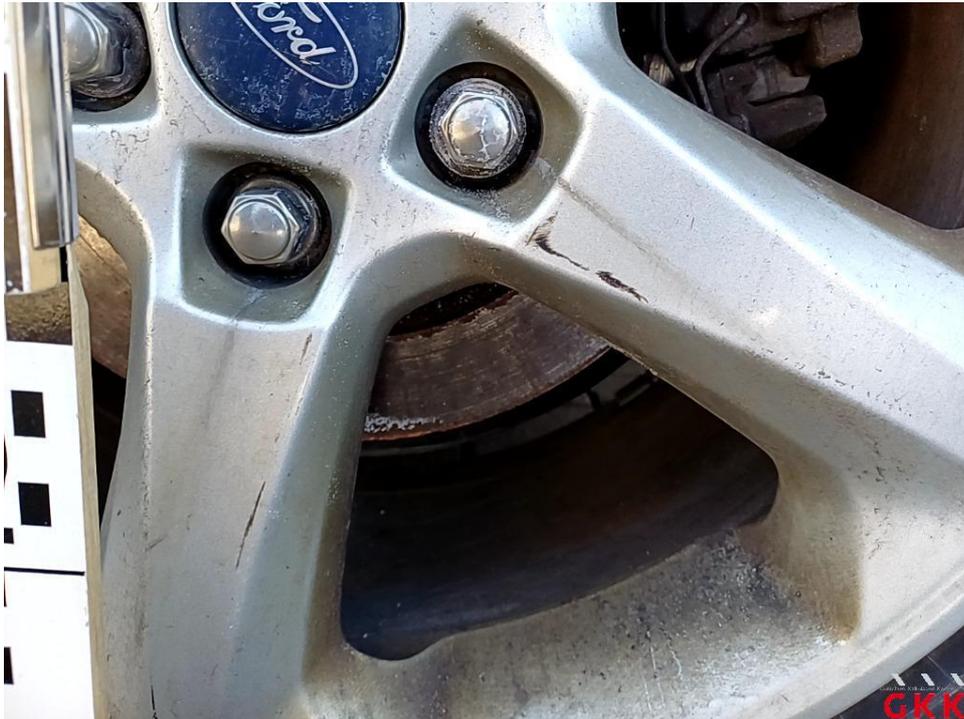
Bild 22 Fahrzeug, hinten links, Unfallschaden, Unfallschaden beheben

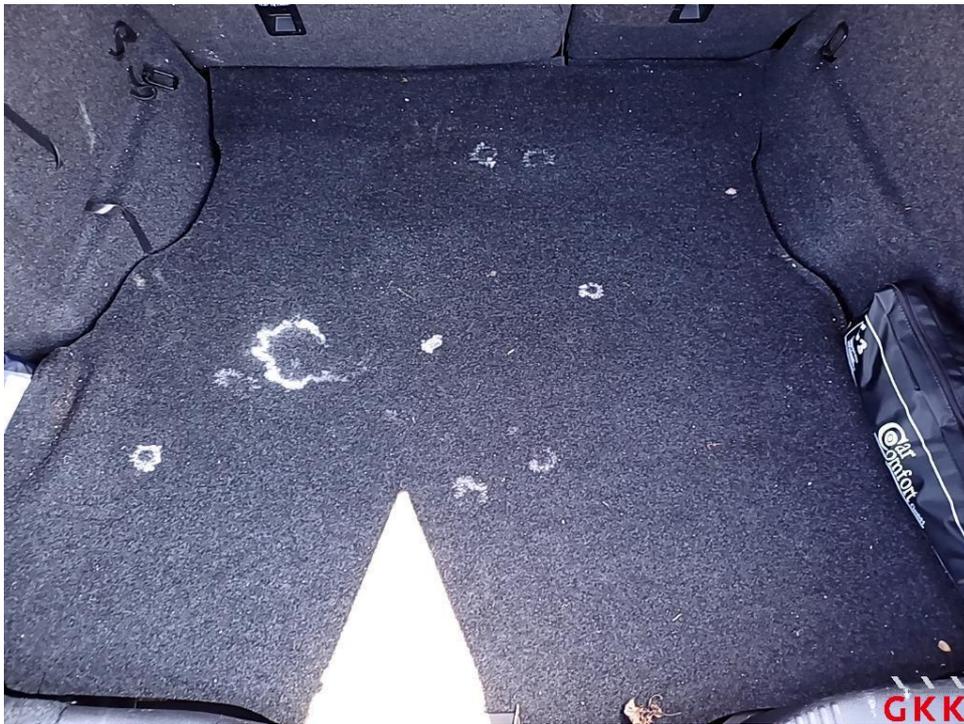
Bild 23 Laderaum, Bodenbelag, Schimmelbefall, reinigen

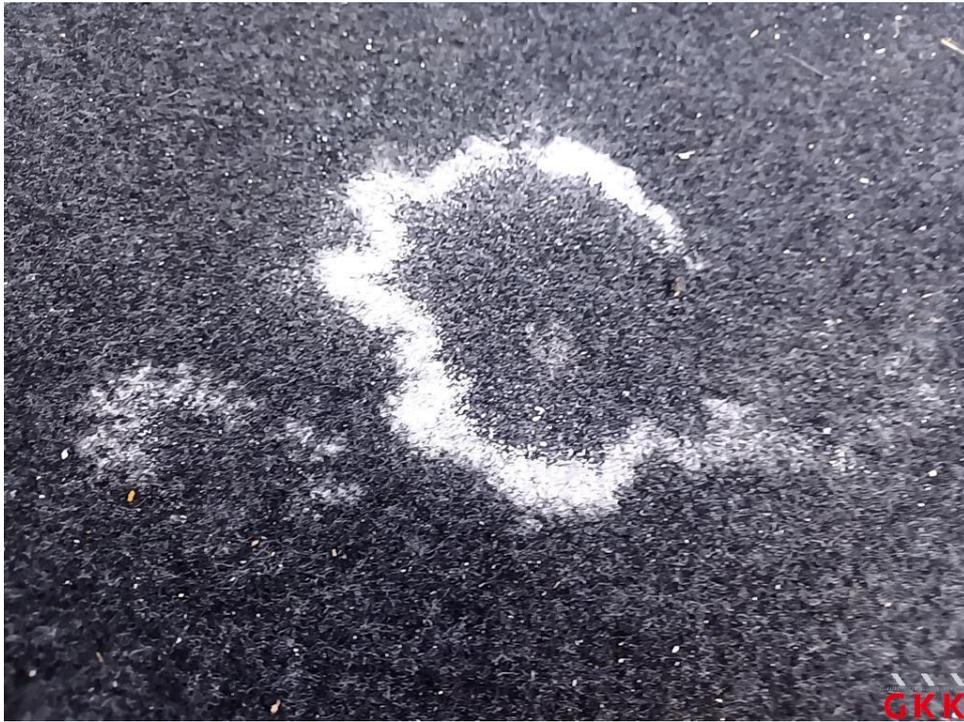
Bild 24 Laderaum, Bodenbelag, Schimmelbefall, reinigen

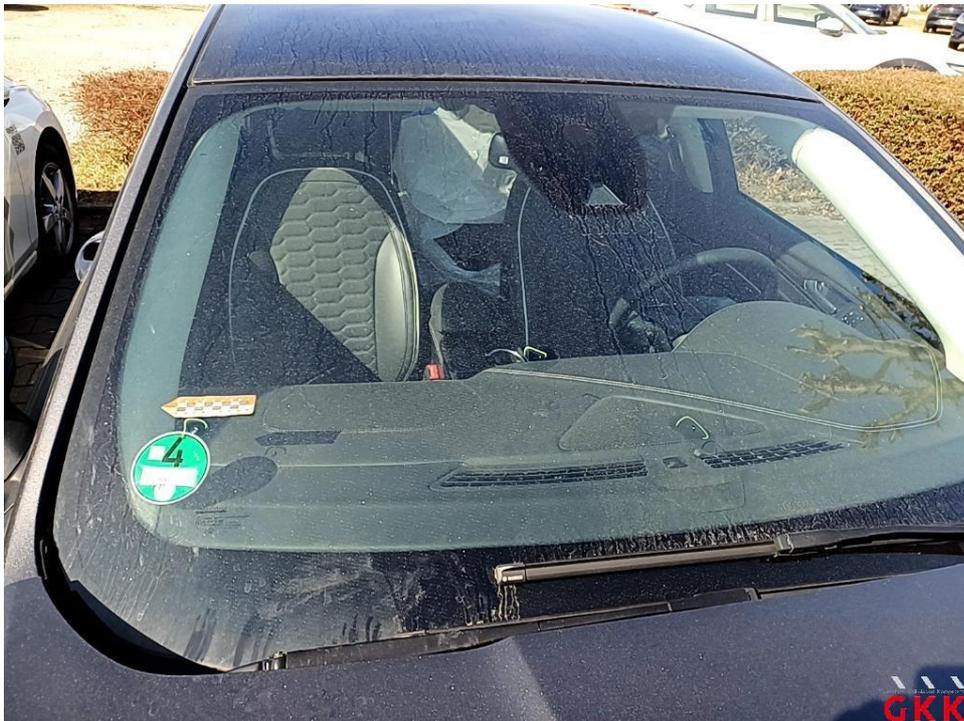
Front (Angaben ohne MwSt.)	Reparaturkosten	MW
Stoßfänger vorne Verkleidung -lackiert-, beschädigt, ersetzen (Bild 28, Bild 29)	1901,75 €	1045,96 €
Frontgrill, beschädigt, ersetzen (Bild 30, Bild 31)	319,64 €	175,80 €
Frontscheibe beheizt mit Regensensor und Frontkamera, Steinschlag, ersetzen (Bild 25, Bild 26, Bild 27)	1429,77 €	1429,77 €
Interieur (Angaben ohne MwSt.)	Reparaturkosten	MW
Laderaum Bodenbelag, Schimmelbefall, reinigen (Bild 23, Bild 24)	47,86 €	47,86 €
Technik (Angaben ohne MwSt.)	Reparaturkosten	MW
Getriebe, funktionsuntüchtig, ersetzen (Bild 15)	8716,35 €	8716,35 €
Sonstiges (Angaben ohne MwSt.)	Reparaturkosten	MW
Fahrzeug hinten links, Unfallschaden, Unfallschaden beheben (Bild 17, Bild 18, Bild 19, Bild 20, Bild 21, Bild 22)	3953,33 €	3953,33 €
Fahrzeug Batterie, entladen, ersetzen (Bild 16)	293,13 €	161,22 €
Ohne Zuordnung (Angaben ohne MwSt.)	Reparaturkosten	MW
HU (Hauptunters.) PKW / Transporter, fällig, durchführen	121,85 €	121,85 €

Bild 25 Frontscheibe, beheizt mit Regensensor und Frontkamera, Steinschlag, ersetzen

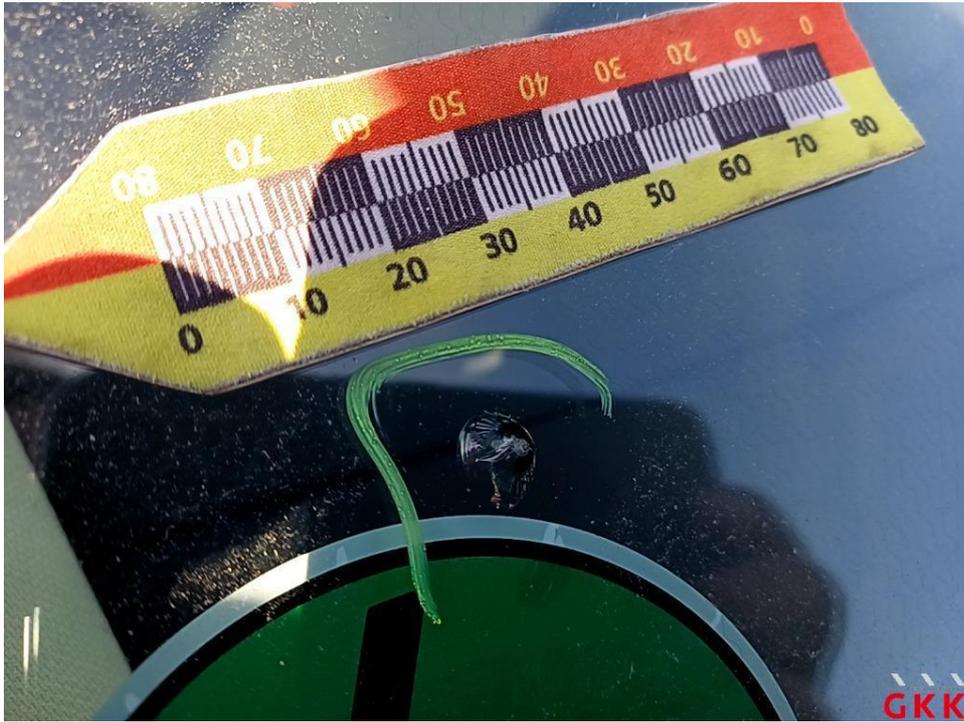
Bild 26 Frontscheibe, beheizt mit Regensensor und Frontkamera, Steinschlag, ersetzen

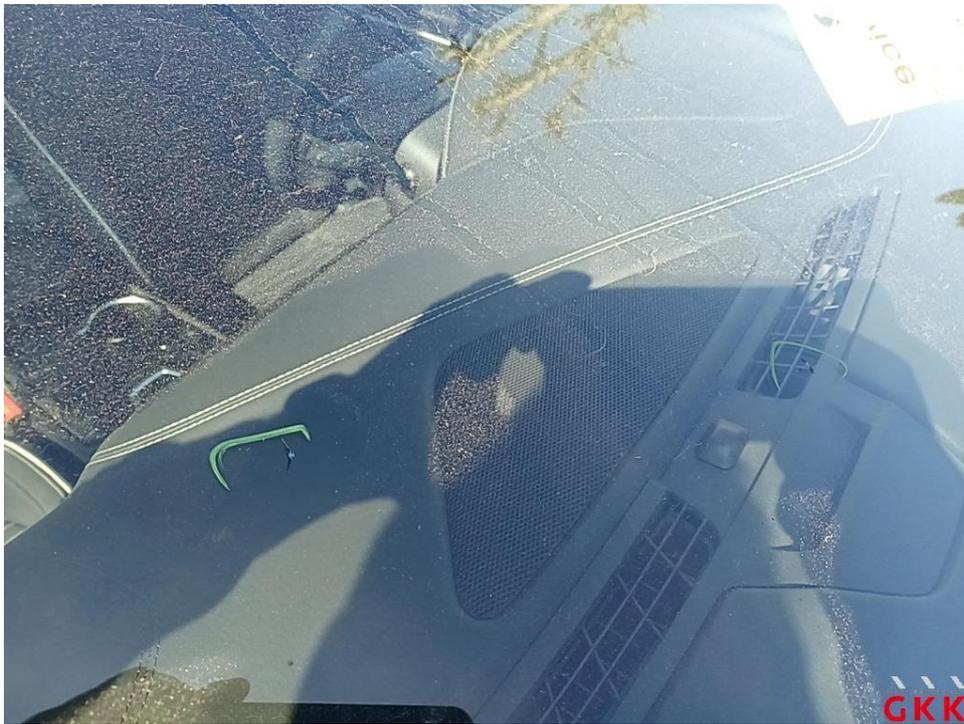
Bild 27 Frontscheibe, beheizt mit Regensensor und Frontkamera, Steinschlag, ersetzen

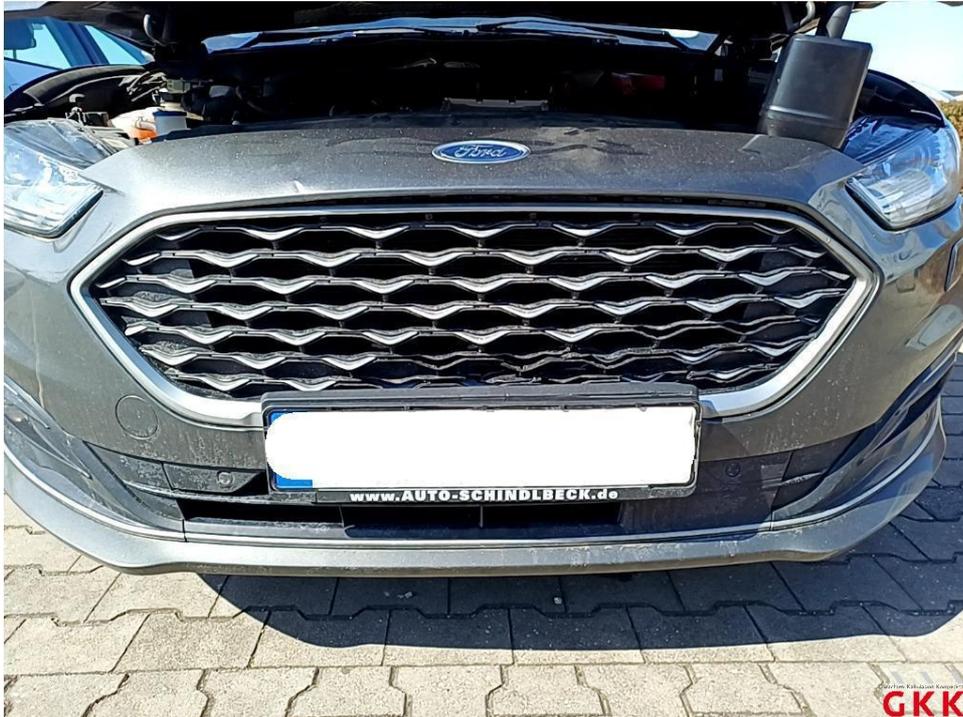
Bild 28 Stoßfänger vorne, Verkleidung -lackiert-, beschädigt, ersetzen

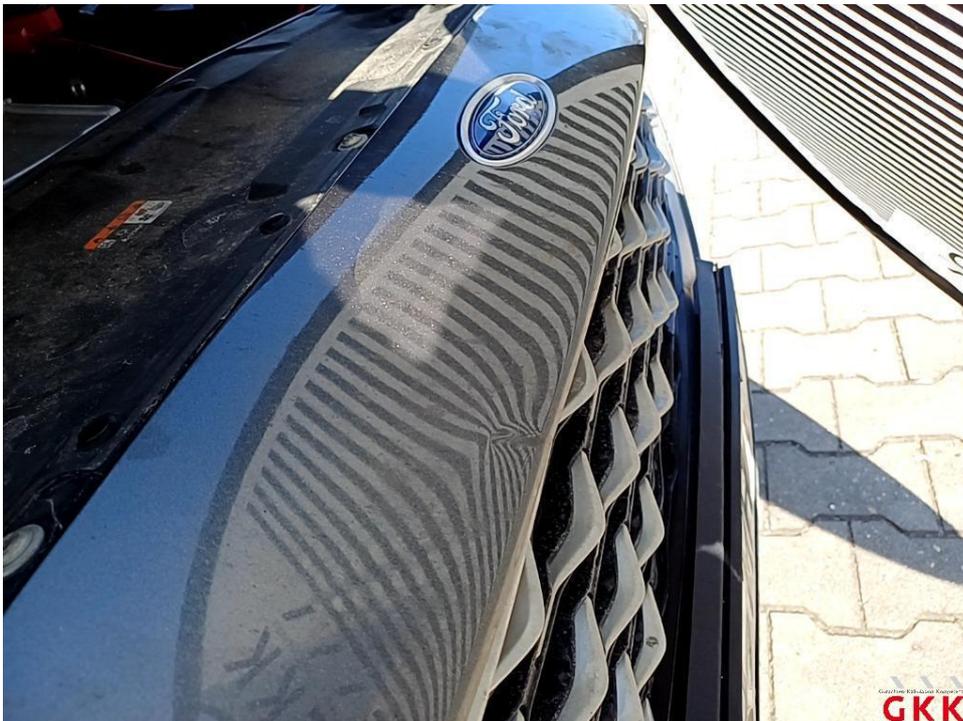
Bild 29 Stoßfänger vorne, Verkleidung -lackiert-, beschädigt, ersetzen

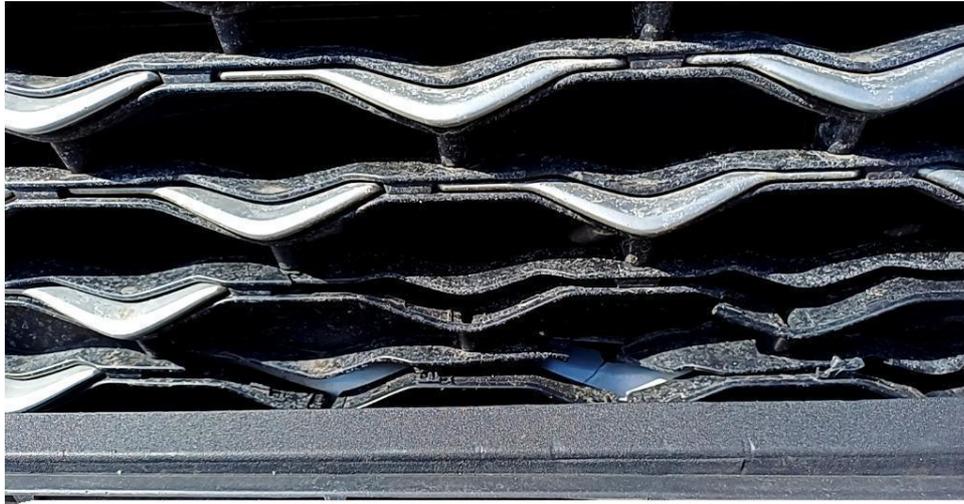
Bild 30 Frontgrill, beschädigt, ersetzen

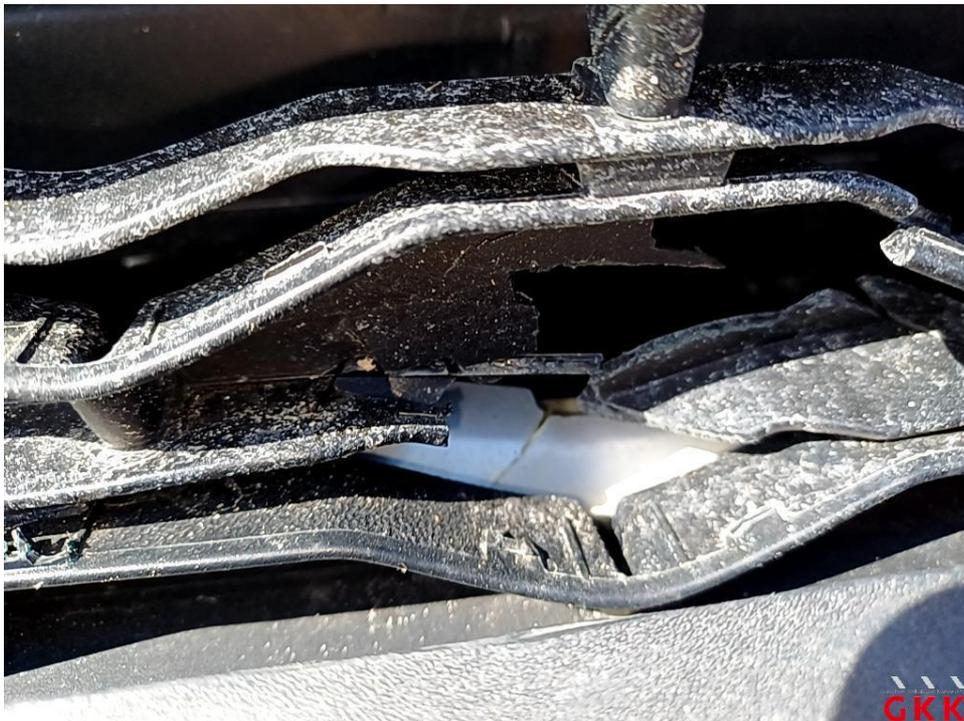
Bild 31 Frontgrill, beschädigt, ersetzen
