Wertgutachten

Ihr Auftrag vom	24.02.2025 durch Raiffeisen-Impuls Fuhrparkmanagement GmbH & Co. KG
Besichtigungsort	36272 Niederaula, Industriestraße 11
Besichtigungsdatum	27.02.2025
Referenznummern	0002063835

Fahrzeugident.-Nr.	WF0FXXWPMHNL46379		
Fahrzeugart	PKW - SUV / Geländewagen	Farbton / Lackart	Frost-Weiß / Uni
Hersteller	Ford	Nächste HU	keine Angabe
Typ / Verkaufsbez.	Kuga 2.5 Duratec Titanium	Laufleistung abgelesen	77.314 km
Erstzulassung	31.03.2022	Emissionsklasse	Euro 6
Getriebe / Gänge	Automatik / keine Angabe	Sitzplätze / Türen	5 / 5
Achsen / angetrieben	2 / 1	Anzahl Besitzer	unbekannt
Motorart	Hybridantrieb / Benzin / Elektro	Hubraum / Nennleistung	2.488 ccm / 165 KW
Dauerleistung		Max. Leistung	
Ladestecker		Batteriekapazität	
Antriebsart	Frontantrieb

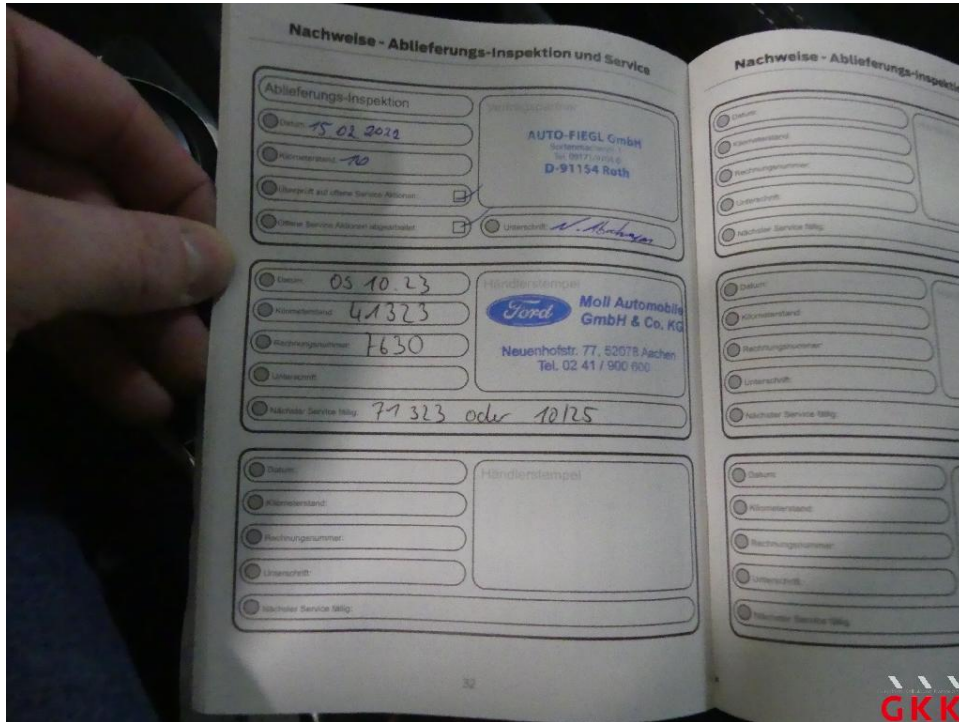
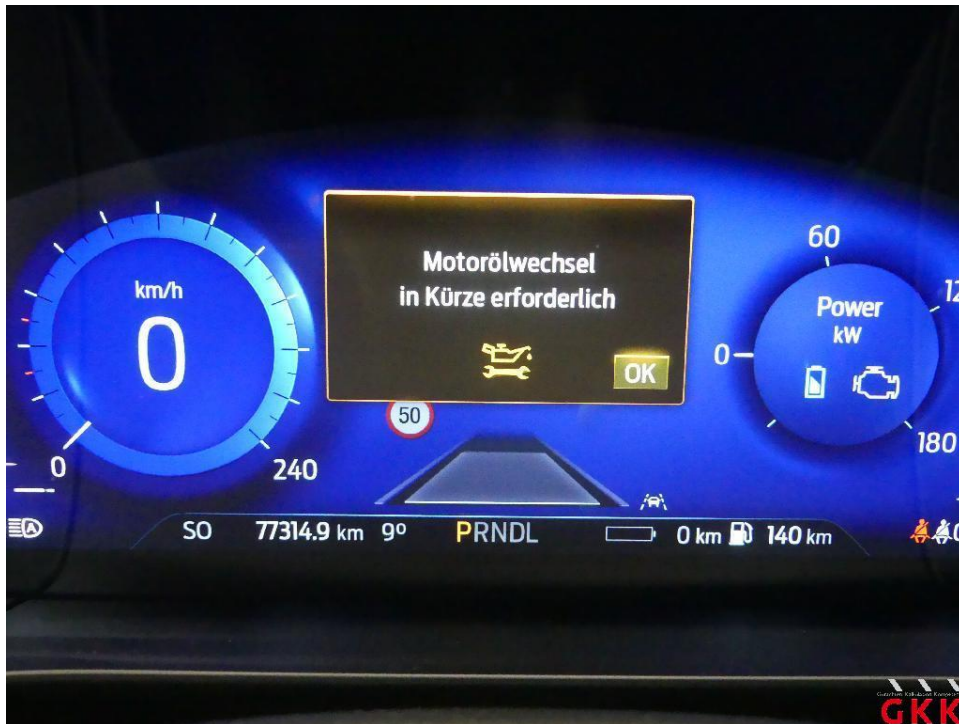
Bild 15 Inspektion groß, SUV / Geländewagen, fällig, durchführen

Bild 16 Inspektion groß, SUV / Geländewagen, fällig, durchführen

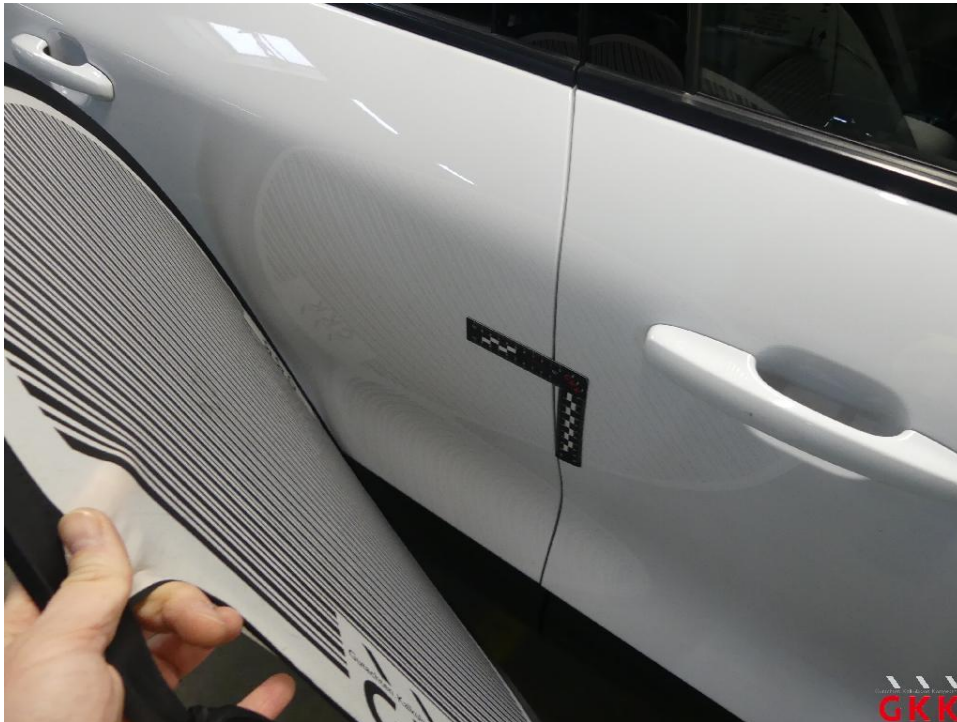
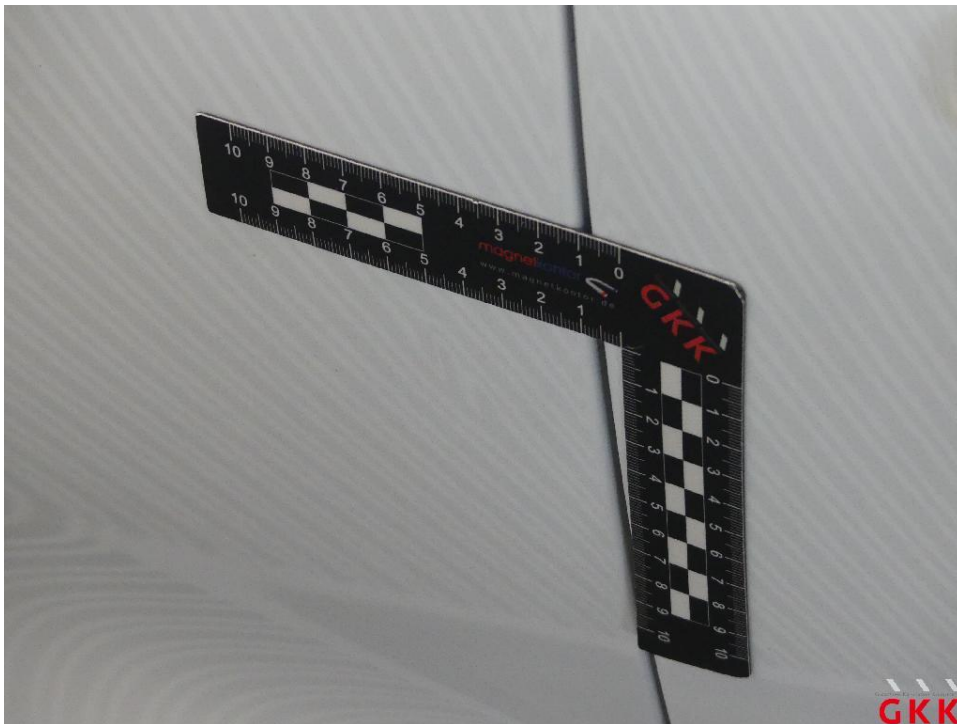
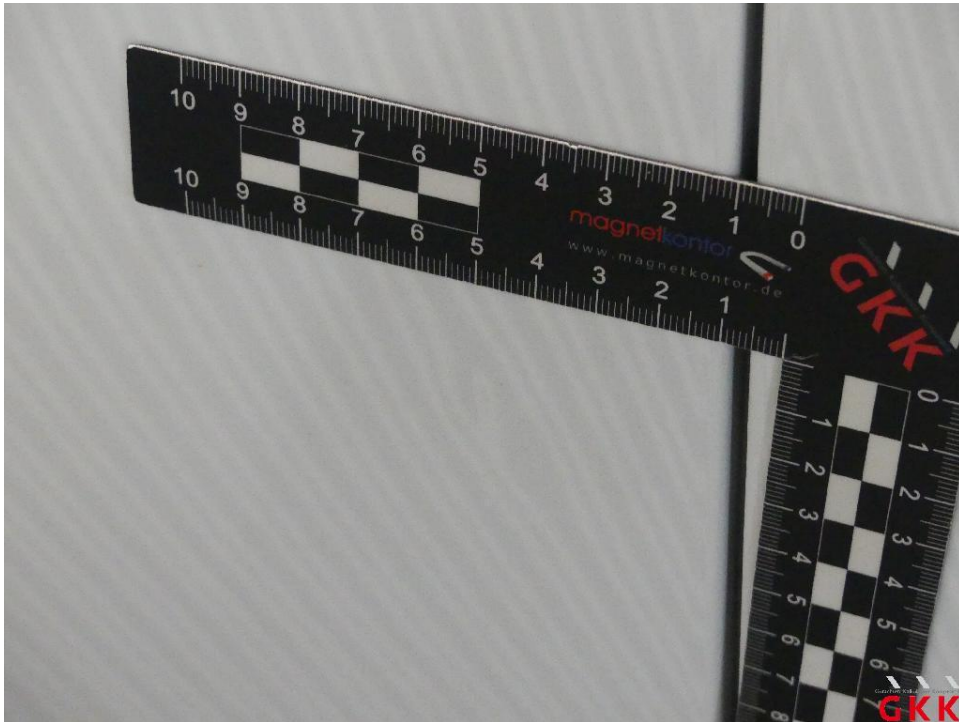
Bild 17 Tür hinten rechts, beschädigt, instand setzen - lackieren

Bild 18 Tür hinten rechts, beschädigt, instand setzen - lackieren

Bild 19 Tür hinten rechts, beschädigt, instand setzen - lackieren

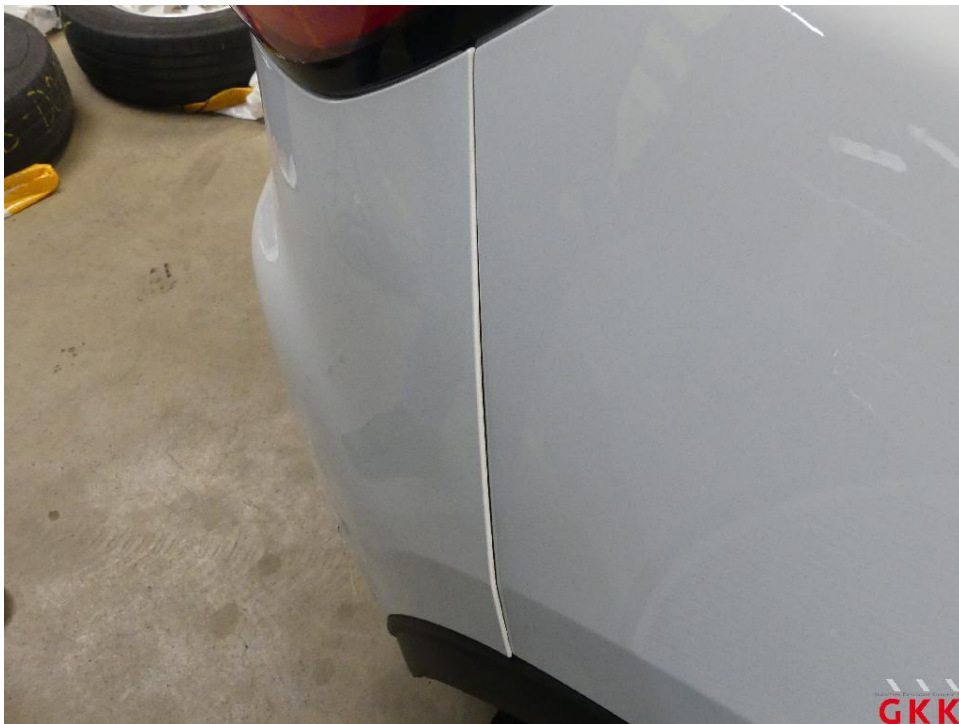
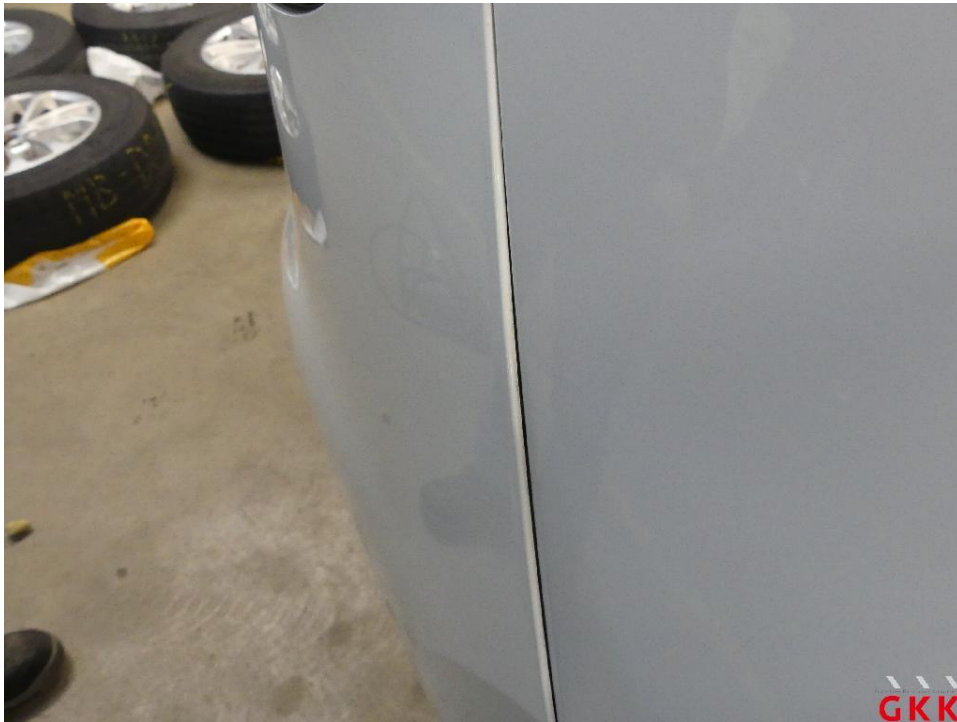
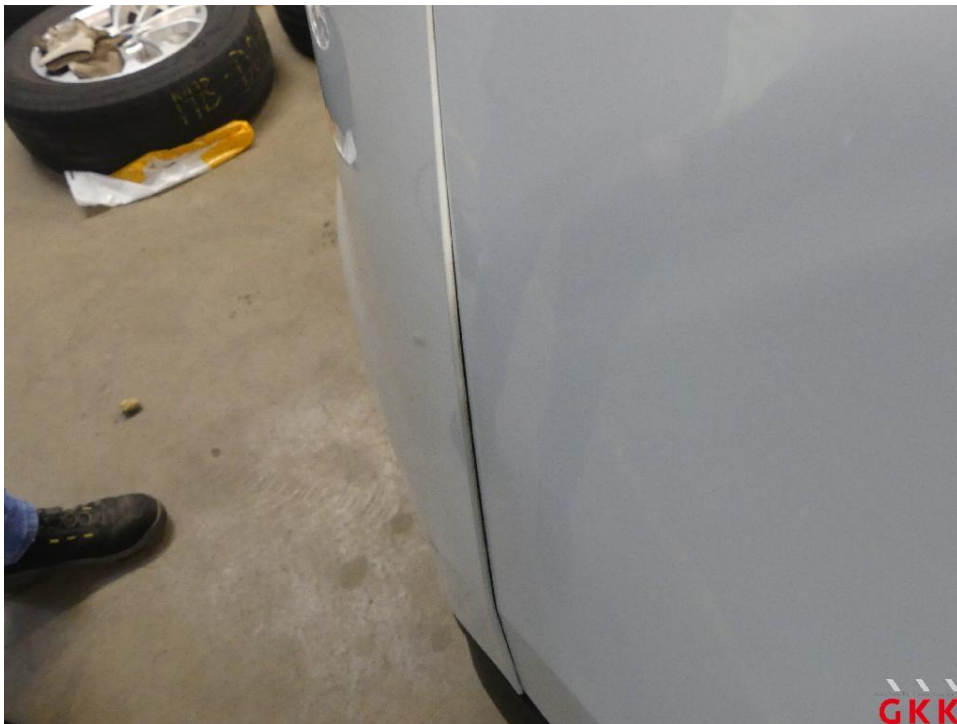
Bild 20 Stoßfänger hinten, Verkleidung -lackiert-, lose, instand setzen

Bild 21 Stoßfänger hinten, Verkleidung -lackiert-, lose, instand setzen

Bild 22 Stoßfänger hinten, Verkleidung -lackiert-, lose, instand setzen

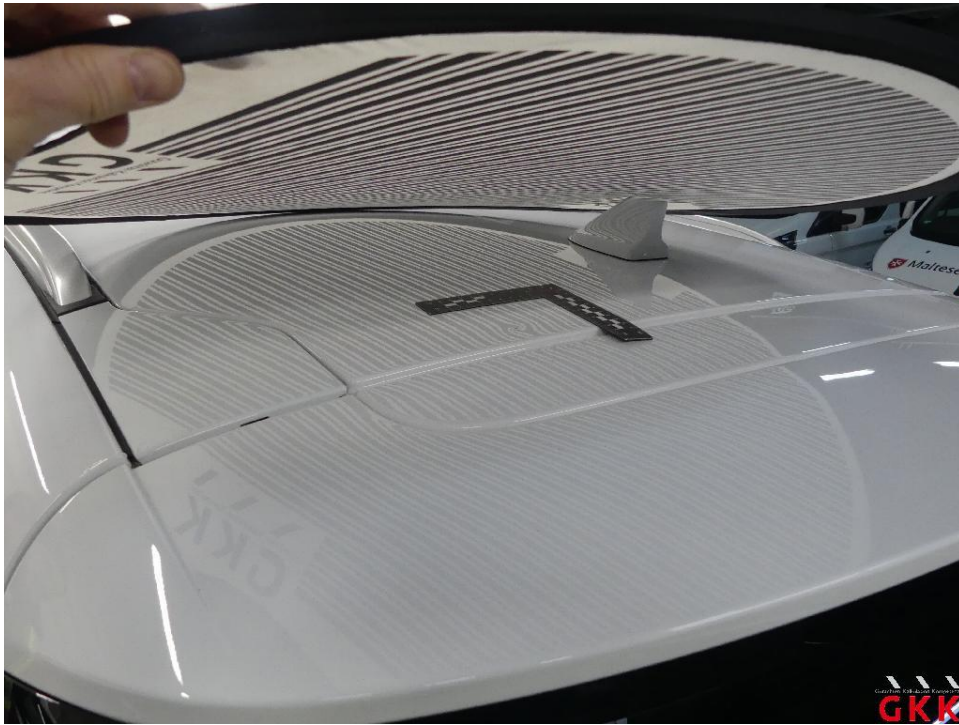
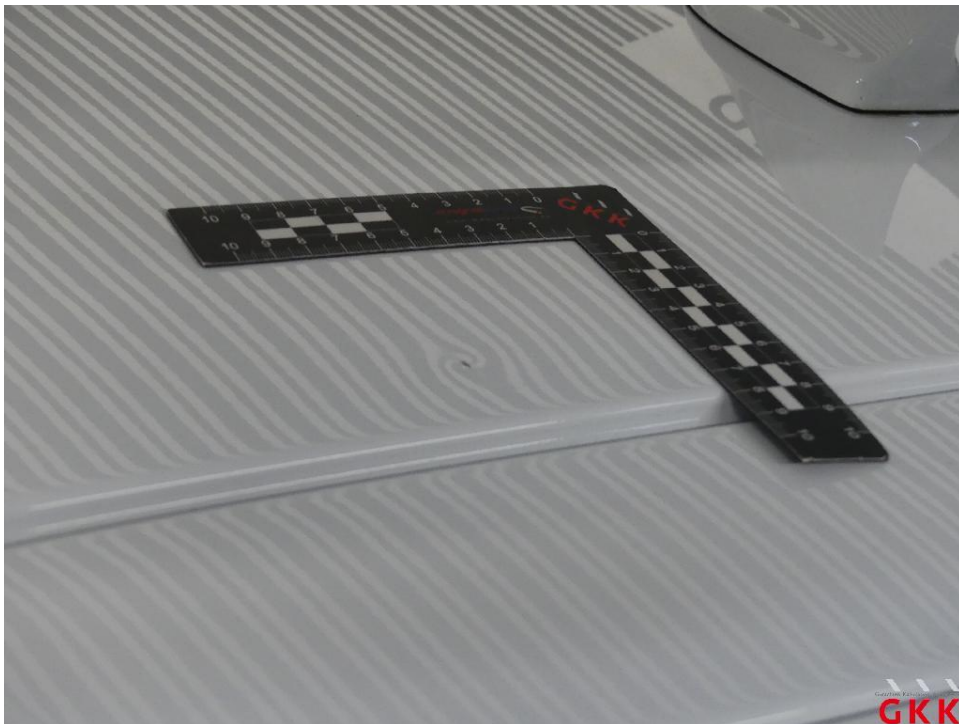
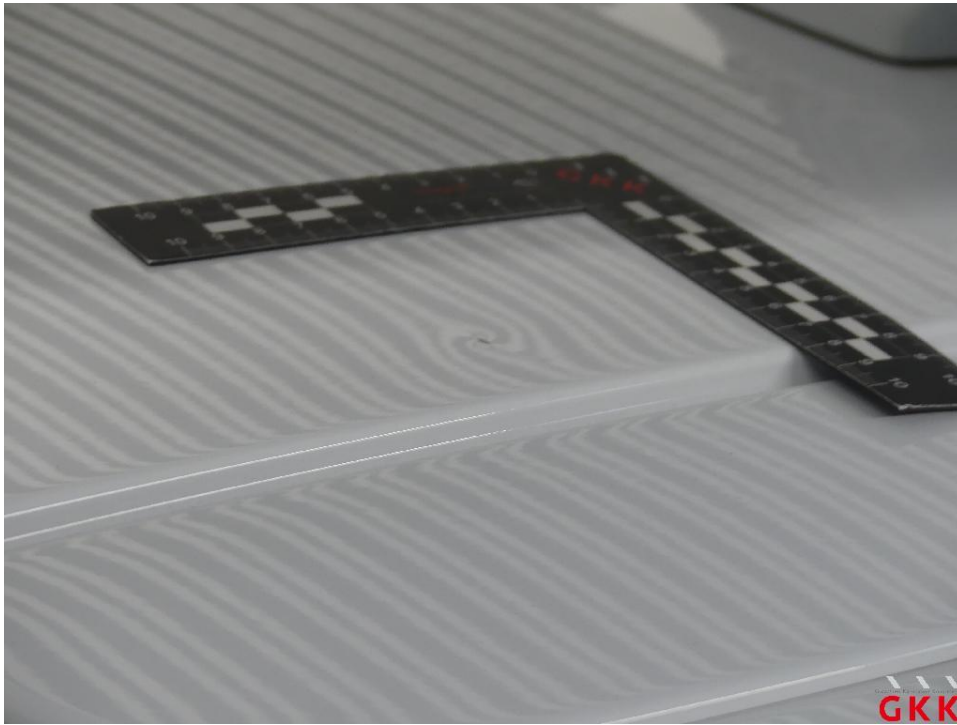
Wertbeeinflussende Faktoren		
Dach (Angaben ohne MwSt.)	Reparaturkosten	MW
Dach, beschädigt, instand setzen - lackieren (Bild 23, Bild 24, Bild 25)	1287,57 €	864,84 €
Seite links (Angaben ohne MwSt.)	Reparaturkosten	MW
Tür vorne links Fensterkurbel, beschädigt, ersetzen (Bild 26, Bild 27, Bild 28)	114,10 €	74,17 €
Seite rechts (Angaben ohne MwSt.)	Reparaturkosten	MW
Tür hinten rechts, beschädigt, instand setzen - lackieren (Bild 17, Bild 18, Bild 19)	659,94 €	456,88 €
Heck (Angaben ohne MwSt.)	Reparaturkosten	MW
Stoßfänger hinten Verkleidung -lackiert-, lose, instand setzen (Bild 20, Bild 21, Bild 22)	79,76 €	79,76 €
Interieur (Angaben ohne MwSt.)	Reparaturkosten	MW
Fußmatte(n) vorne links, beschädigt, ersetzen (Bild 29, Bild 30)	25,00 €	16,25 €
Ohne Zuordnung (Angaben ohne MwSt.)	Reparaturkosten	MW
HU (Hauptunters.) PKW / Transporter, kein gültiger Nachweis vorhanden, durchführen	121,85 €	121,85 €
Inspektion groß SUV / Geländewagen, fällig, durchführen (Bild 15, Bild 16)	851,41 €	851,41 €

Bild 23 Dach, beschädigt, instand setzen - lackieren

Bild 24 Dach, beschädigt, instand setzen - lackieren

Bild 25 Dach, beschädigt, instand setzen - lackieren

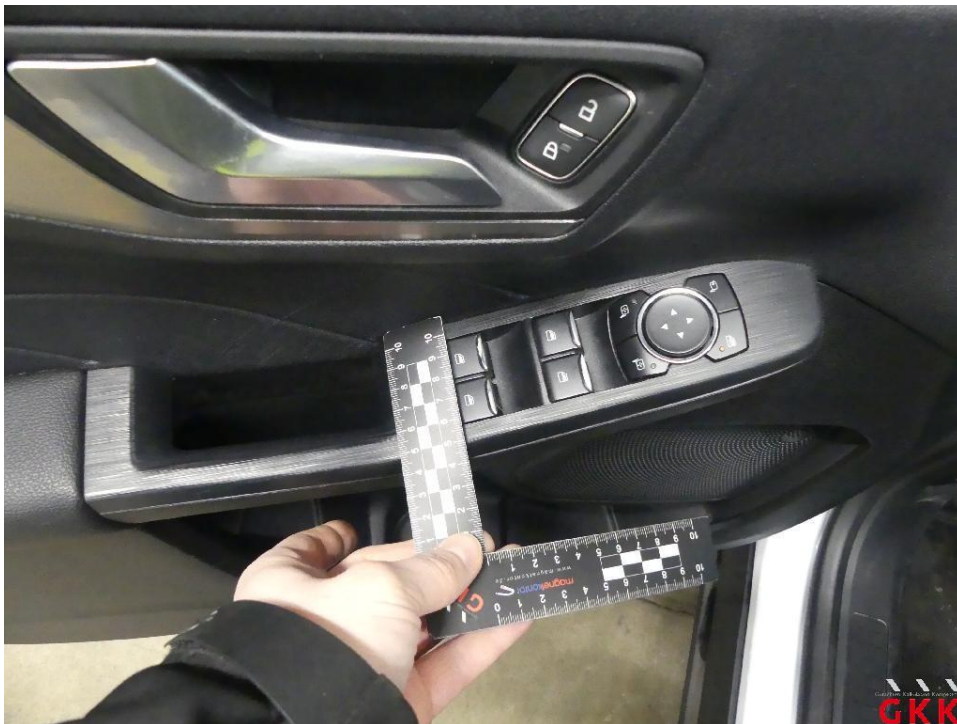
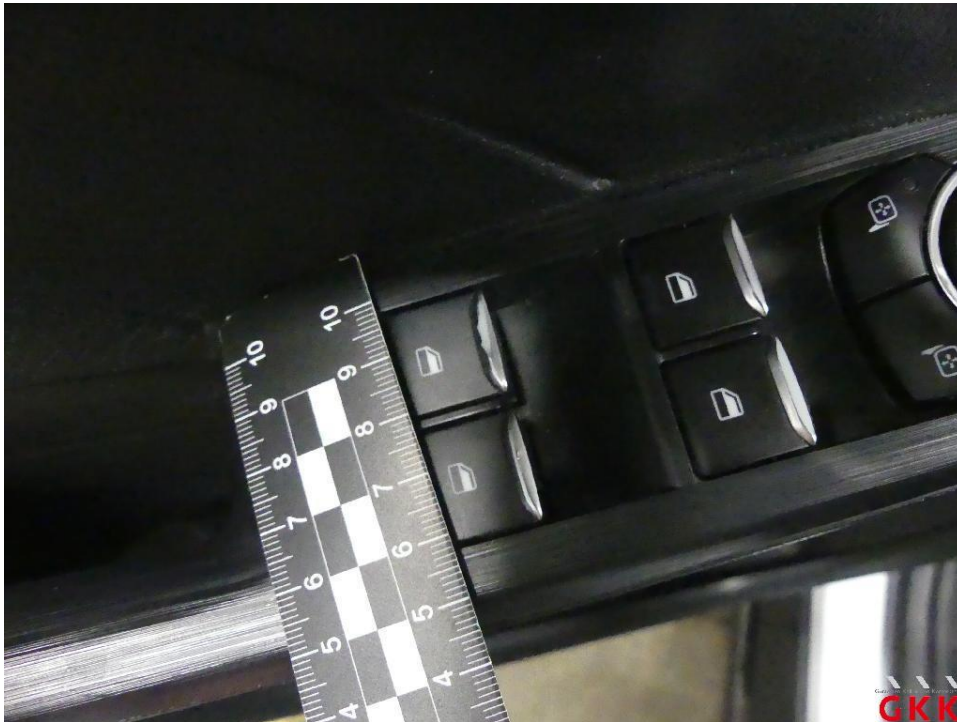
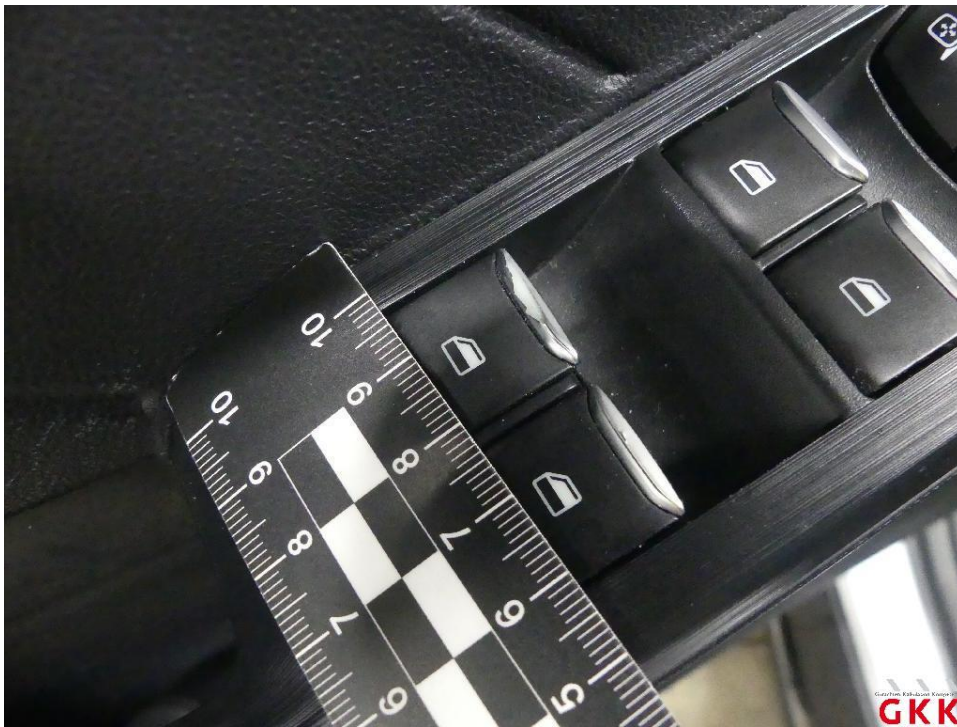
Bild 26 Tür vorne links, Fensterkurbel, beschädigt, ersetzen

Bild 27 Tür vorne links, Fensterkurbel, beschädigt, ersetzen

Bild 28 Tür vorne links, Fensterkurbel, beschädigt, ersetzen

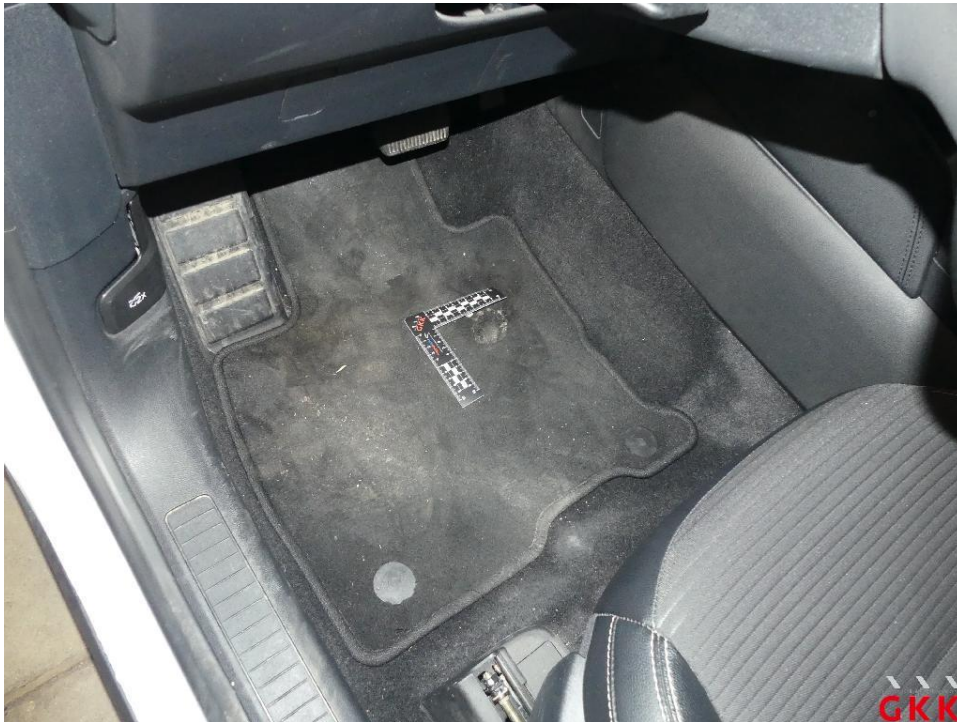
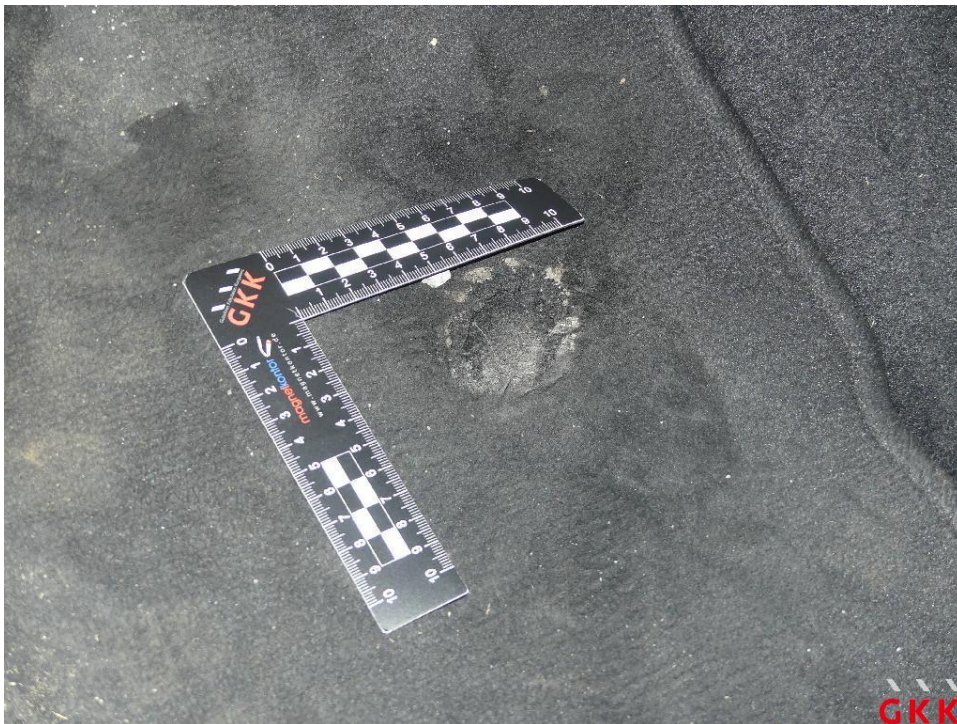
Bild 29 Fußmatte(n), vorne links, beschädigt, ersetzen

Bild 30 Fußmatte(n), vorne links, beschädigt, ersetzen
