Halter		Besichtigungszustand	Ausreichend
Kennzeichen		Laufleistung (abgelesen)	96.896 km
Hersteller	BMW	Restlauf bis Service	25.000 km
Typ/Modell	330e	HU (Abgelesen aus ZBI)	02/2026
Fahrgestellnummer	WBA5P51020FK85100	Leistung / Hubraum	135 kW / 1.998 ccm
Erstzulassung	02.02.2021	Polster/Farbe	/
Letzte Wartung	12/2024, 91.259 km	Lackierung	
Kraftstoffart	Hybr.B/E ext.auf1	Getriebe	Automatik

Zustandsbericht

Besichtigungsdatum: 20.03.2025
Protokollnummer: 38942504
Anlieferungsdatum: 20.03.2025

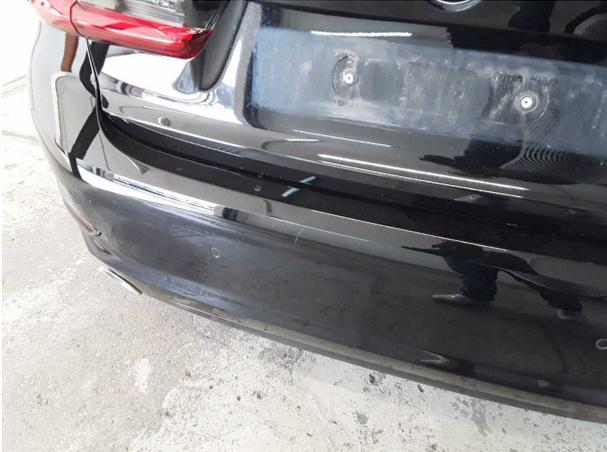
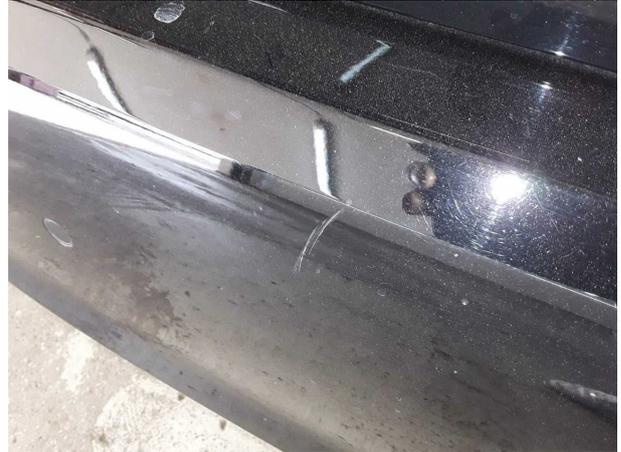
Beschädigung #2: Stossfänger hinten: Stossfänger hinten - Kratzer - auslegen / polieren

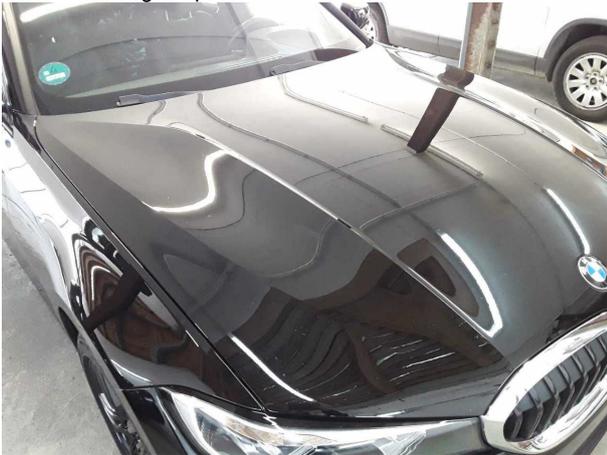
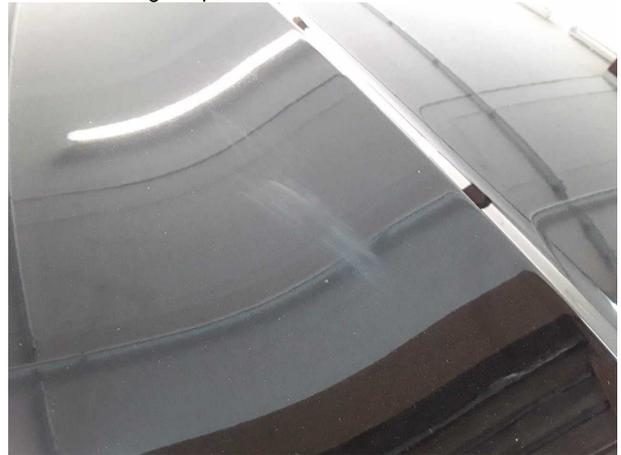
Beschädigung #3: Motorhaube: Motorhaube - Kratzer - aufbereiten

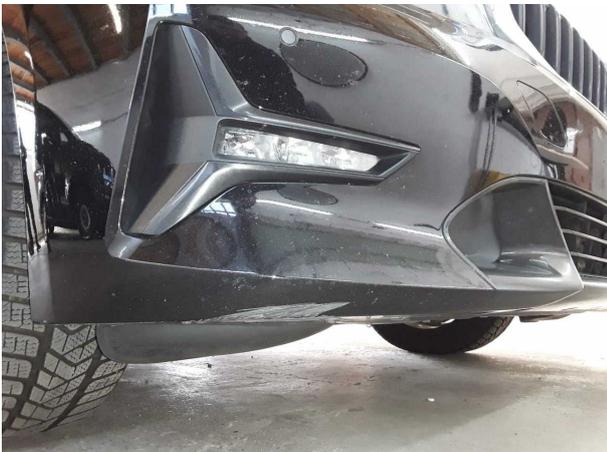
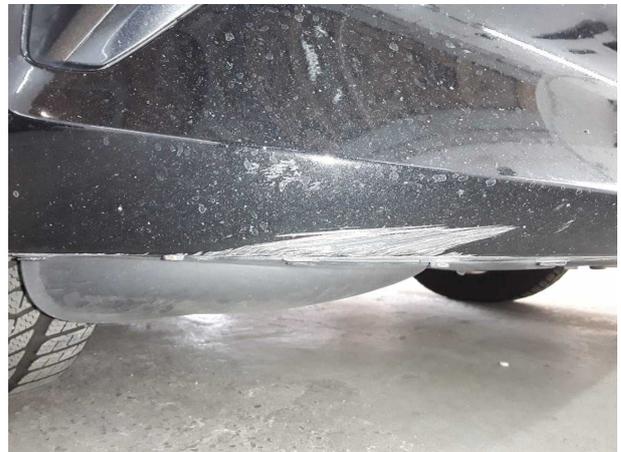
Beschädigung #4: Stossfänger vorn: Stossfänger vorn - verkratzt / verschürft - Smart Repair

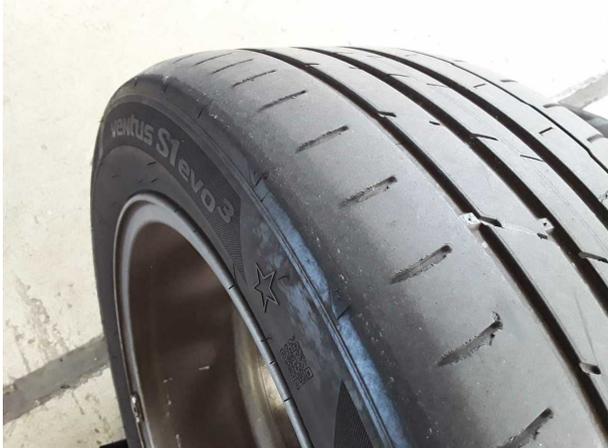
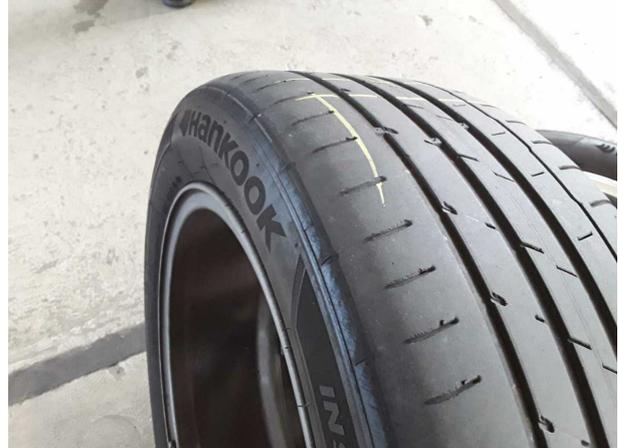
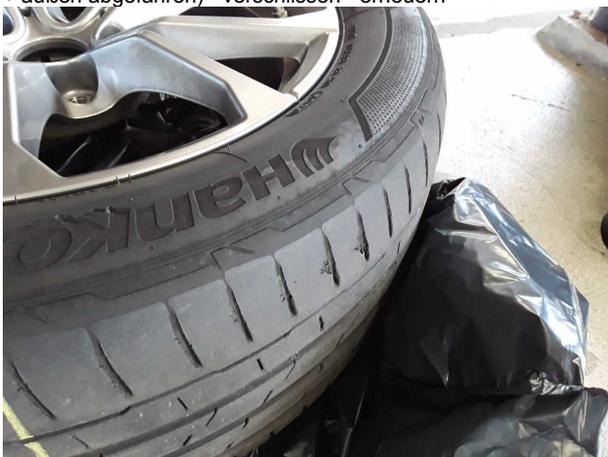
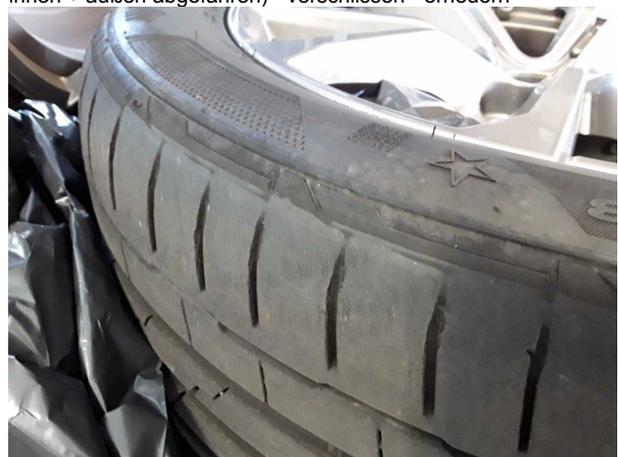
Beschädigung #5: 2.Radsatz: Reifensatz komplett (Sommer /inn... + außen abgefahren) - verschlissen - erneuern

Beschädigung #5: 2.Radsatz: Reifensatz komplett (Sommer / innen + außen abgefahren) - verschlissen - erneuern

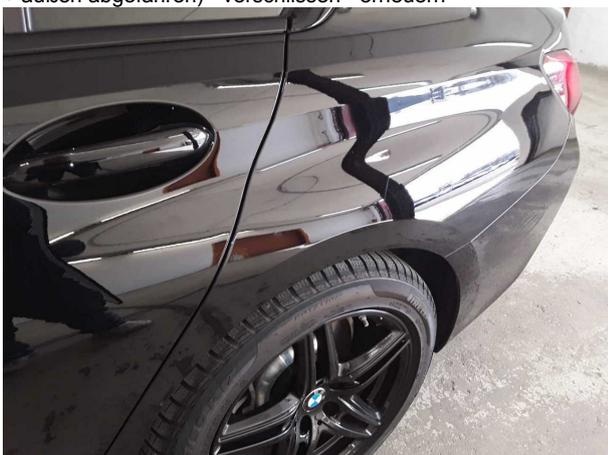
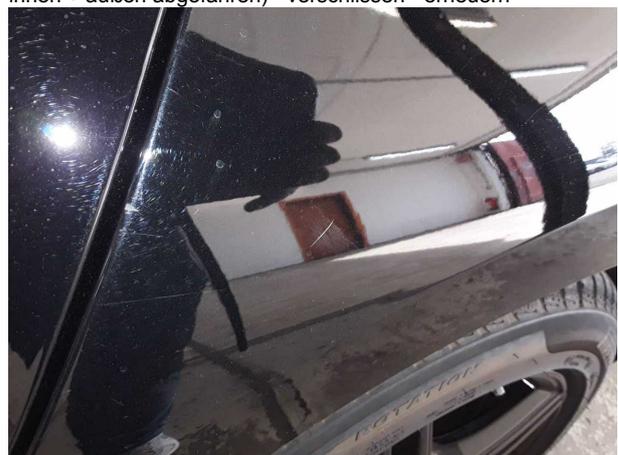
Beschädigung #6: Seitenwand links: Seitenwand - Kratzer - lackieren

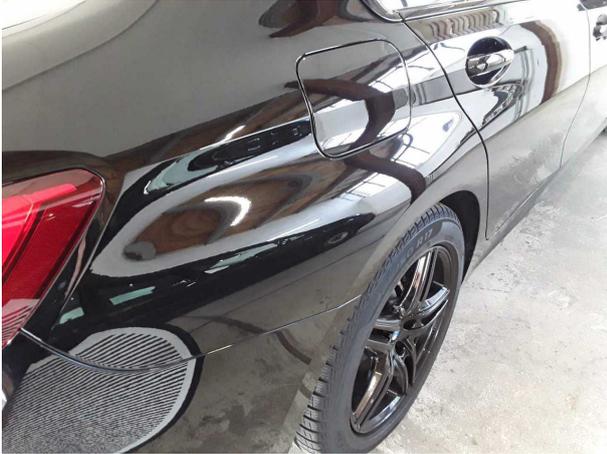
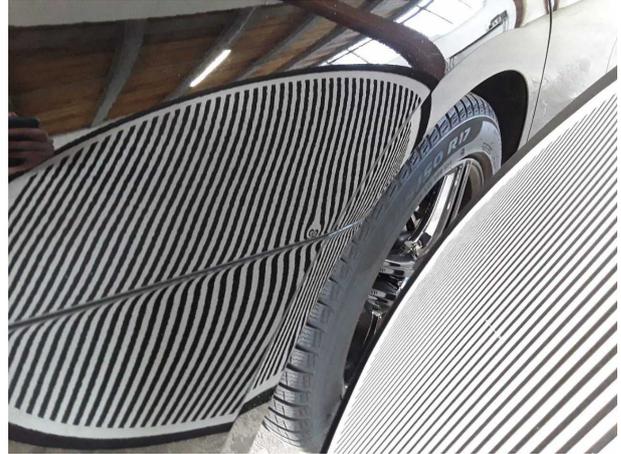
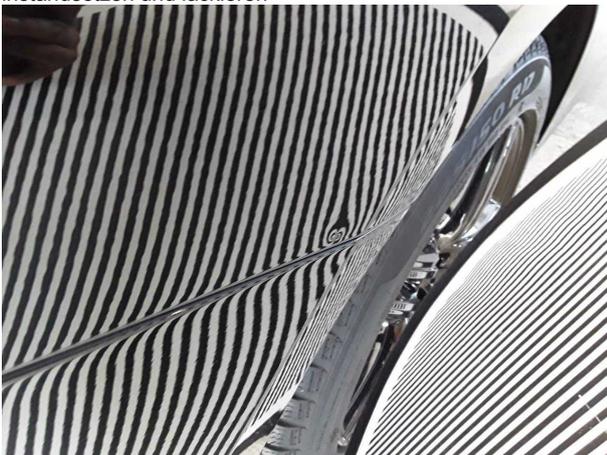
Beschädigung #7: Seitenwand rechts: Seitenwand - Delle(n) - instandsetzen und lackieren
