Wertgutachten

Ihr Auftrag vom	13.12.2024 durch Raiffeisen-Impuls Fuhrparkmanagement, GmbH & Co. KG
Besichtigungsort	36272 Niederaula, Industriestraße 11
Besichtigungsdatum	20.12.2024
Referenznummern	0002059035

Fahrzeugident.-Nr.	WBA31CG050CG79750		
Fahrzeugart	PKW - Kombilimousine	Farbton / Lackart	Saphirschwarz / Metallic
Hersteller	BMW	Nächste HU	12/2026
Typ / Verkaufsbez.	530 e xDrive M Sport	Laufleistung abgelesen	87.296 km
Erstzulassung	02.12.2021	Emissionsklasse	Euro 6d
Getriebe / Gänge	Automatik / 8	Sitzplätze / Türen	5 / 5
Achsen / angetrieben	2 / 2	Anzahl Besitzer	unbekannt
Motorart	Reihenmotor / Benzin / Elektro	Hubraum / Nennleistung	1.998 ccm / 135 KW
Antriebsart	Allradantrieb

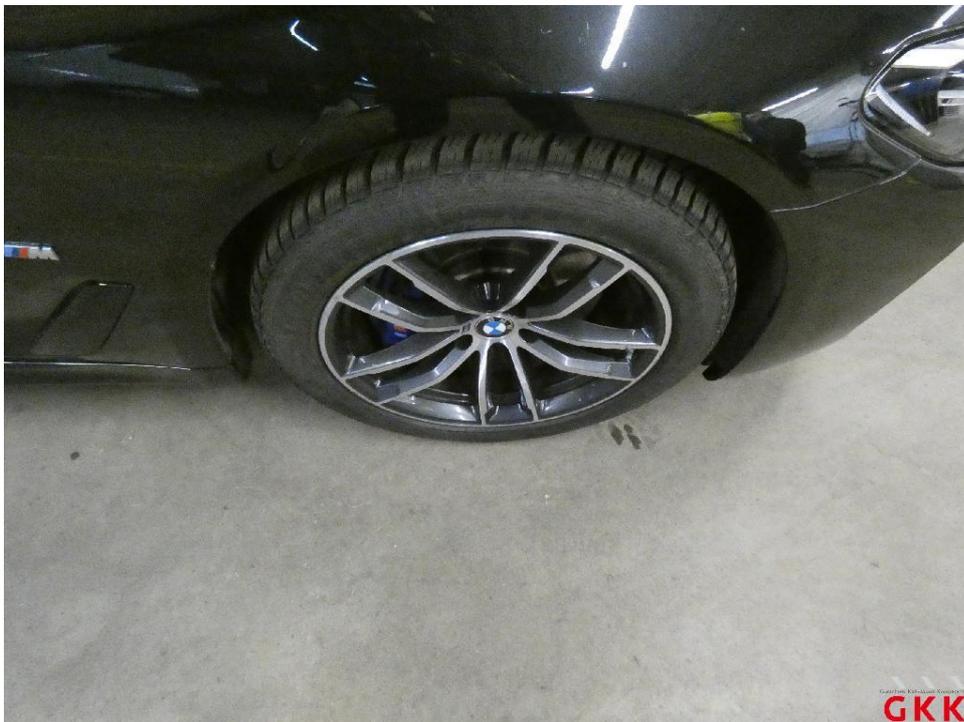
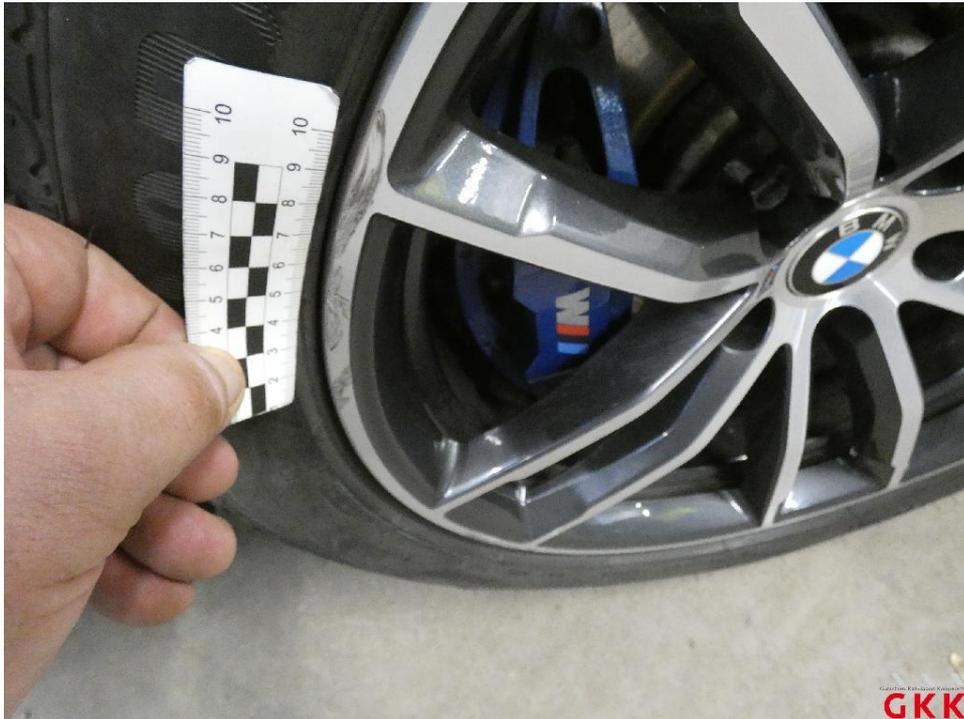
Bild 16 LM-Rad, vorne rechts, beschädigt, ersetzen

Bild 17 LM-Rad, vorne rechts, beschädigt, ersetzen

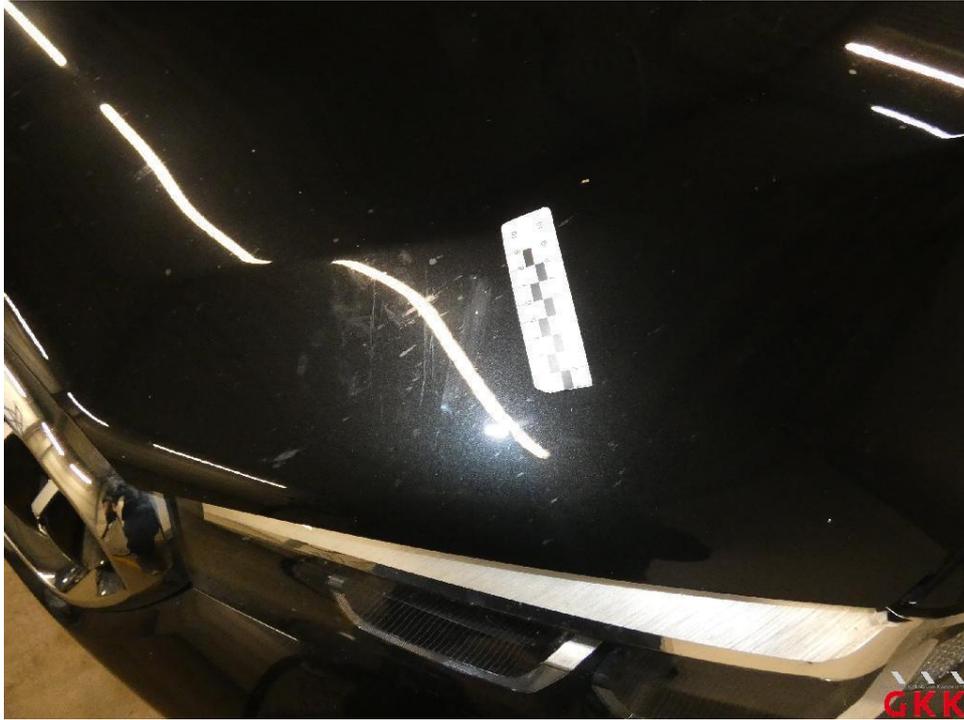
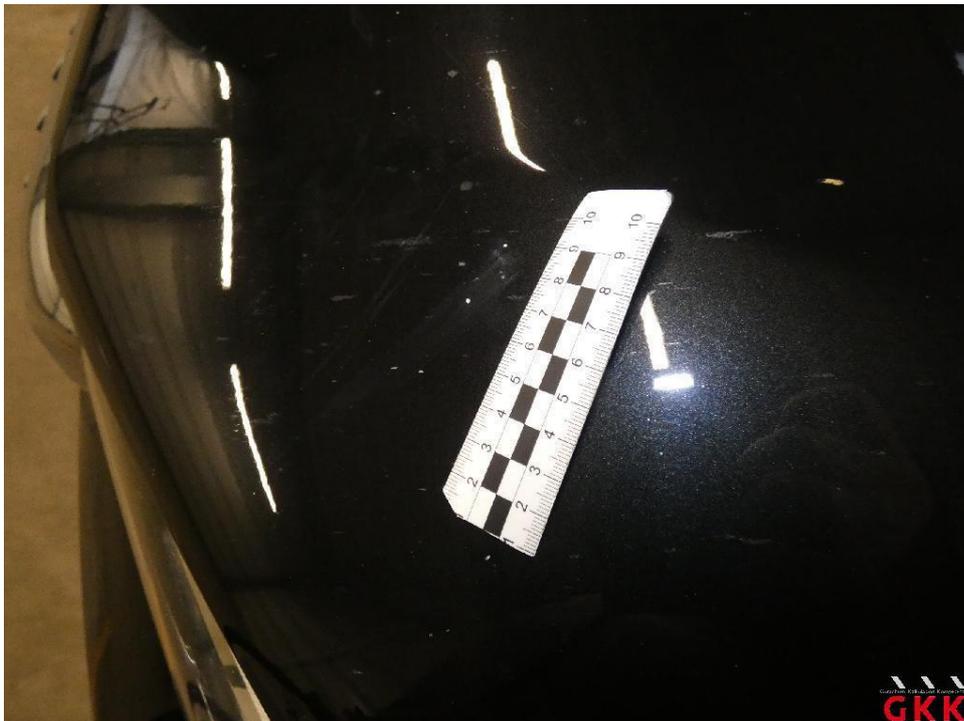
Wertbeeinflussende Faktoren		
Front (Angaben ohne MwSt.)	Reparaturkosten	MW
Stoßfänger vorne Verkleidung -lackiert-, verkratzt, lackieren (Bild 23, Bild 24)	624,45 €	374,67 €
Motorhaube, Steinschlag, lackieren (Bild 21, Bild 22)	726,29 €	435,77 €
Seite links (Angaben ohne MwSt.)	Reparaturkosten	MW
Tür vorne links, beschädigt, instand setzen - lackieren (Bild 30, Bild 31, Bild 32)	582,66 €	374,76 €
Seite rechts (Angaben ohne MwSt.)	Reparaturkosten	MW
Seitenwand rechts, beschädigt, instand setzen - lackieren (Bild 33, Bild 34, Bild 35)	708,50 €	450,27 €
Heck (Angaben ohne MwSt.)	Reparaturkosten	MW
Stoßfänger hinten Verkleidung -lackiert-, verkratzt, Gebrauchsspur	0,00 €	0,00 €
Reifen, Felgen, Radkappen (Angaben ohne MwSt.)	Reparaturkosten	MW
LM-Rad vorne rechts, beschädigt, ersetzen (Bild 16, Bild 17)	525,48 €	525,48 €
LM-Rad vorne links, beschädigt, ersetzen (Bild 18, Bild 19, Bild 20)	525,48 €	525,48 €

Bild 21 Motorhaube, Steinschlag, lackieren

Bild 22 Motorhaube, Steinschlag, lackieren

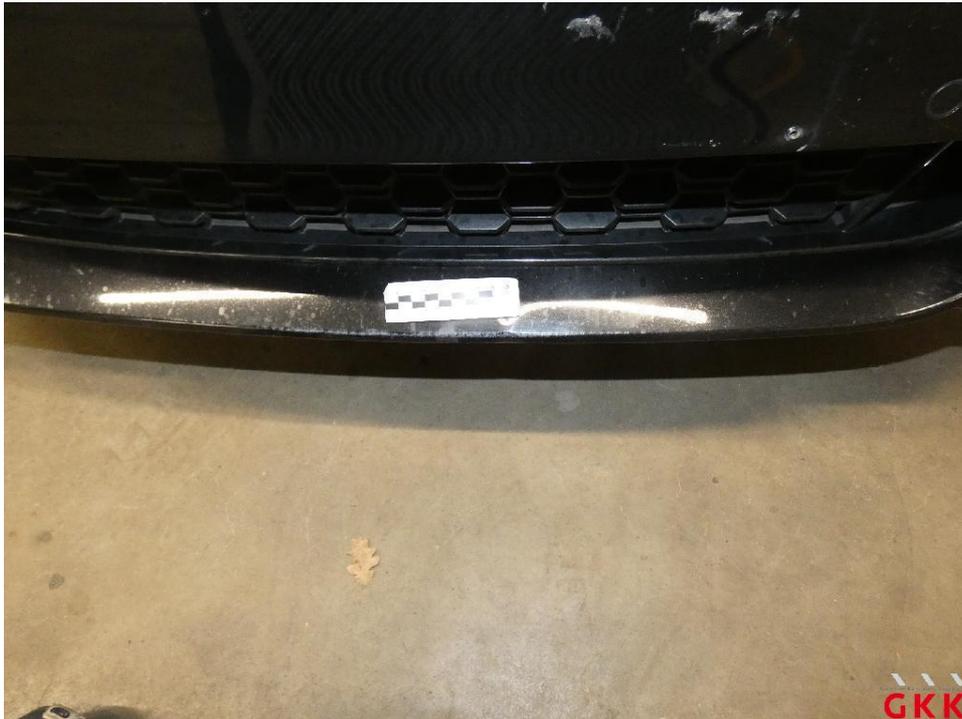
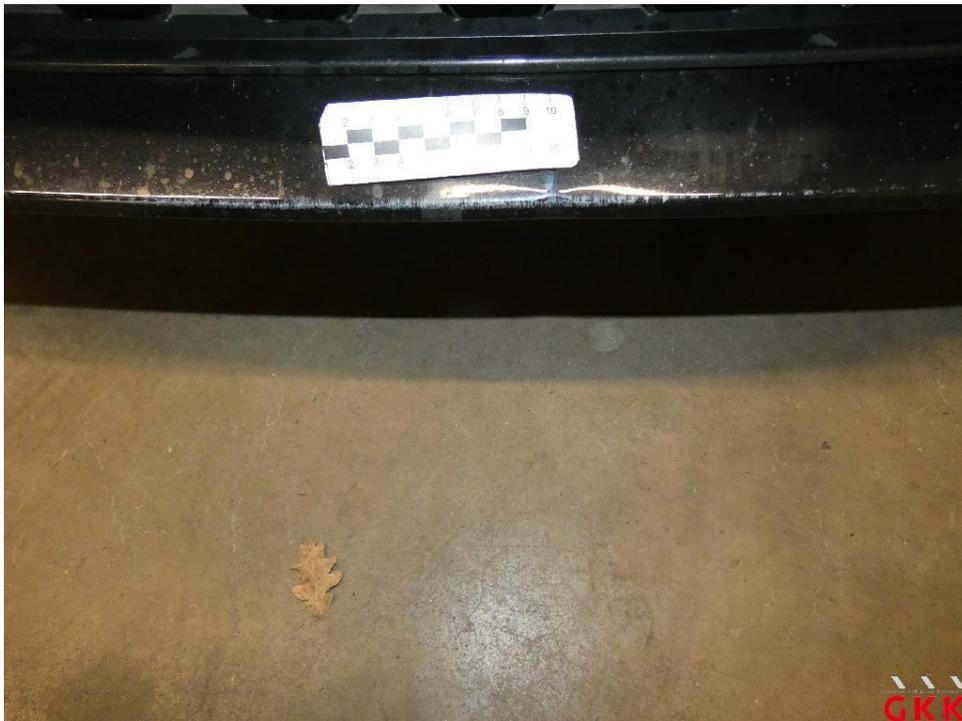
Bild 23 Stoßfänger vorne, Verkleidung -lackiert-, verkratzt, lackieren

Bild 24 Stoßfänger vorne, Verkleidung -lackiert-, verkratzt, lackieren

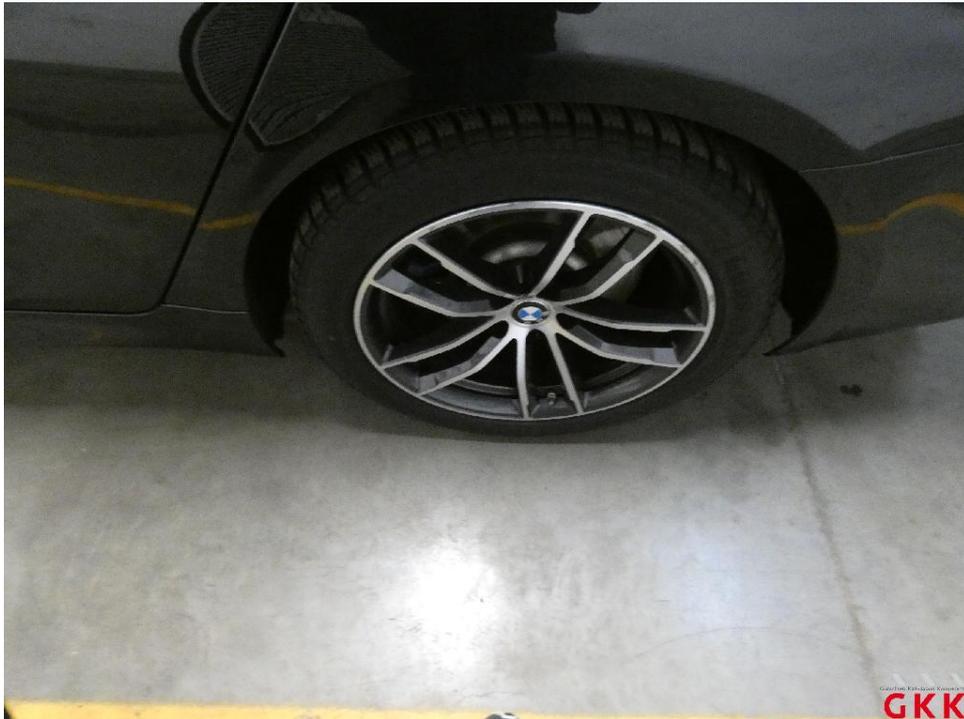
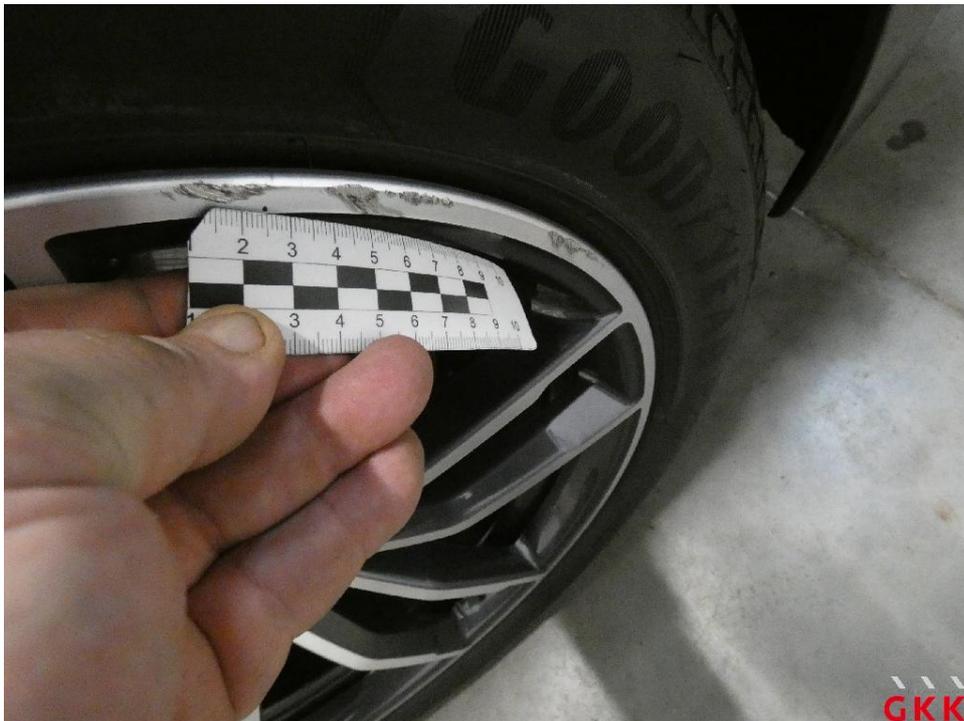
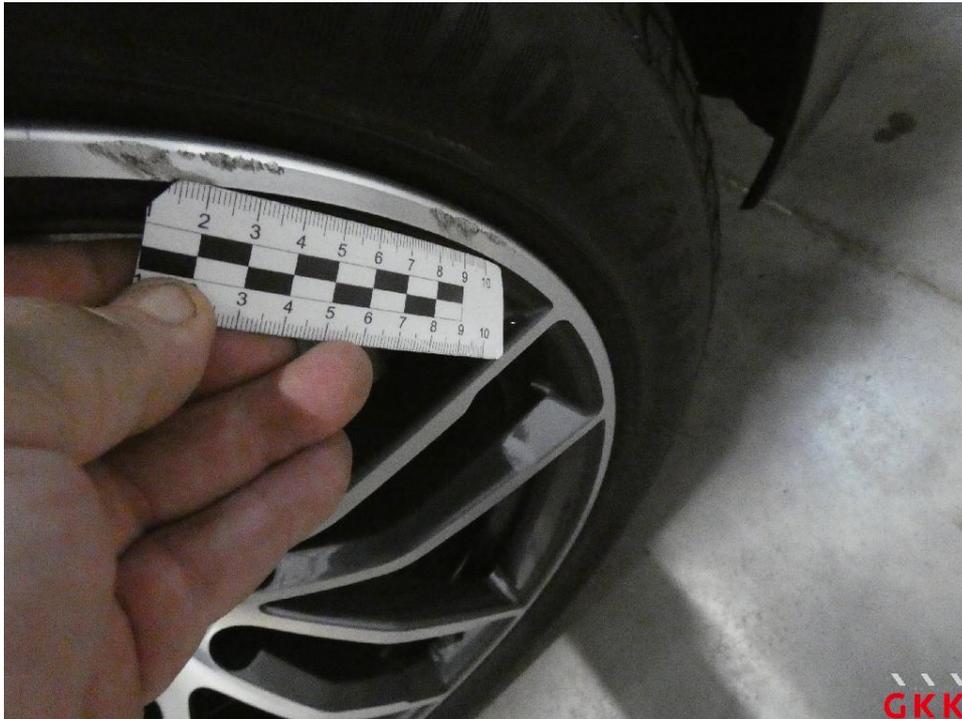
LM-Rad hinten rechts, beschädigt, ersetzen (Bild 28, Bild 29)	525,48 €	525,48 €
LM-Rad hinten links, Materialabtrag, ersetzen (Bild 25, Bild 26, Bild 27)	525,48 €	525,48 €

Bild 25 LM-Rad, hinten links, Materialabtrag, ersetzen

Bild 26 LM-Rad, hinten links, Materialabtrag, ersetzen

Bild 27 LM-Rad, hinten links, Materialabtrag, ersetzen

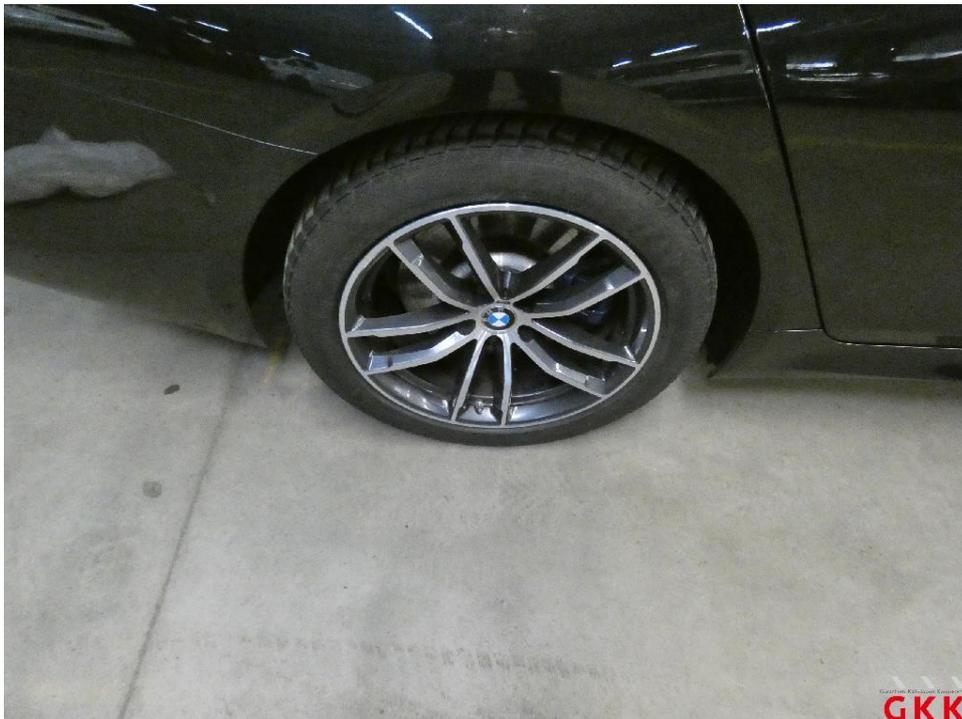
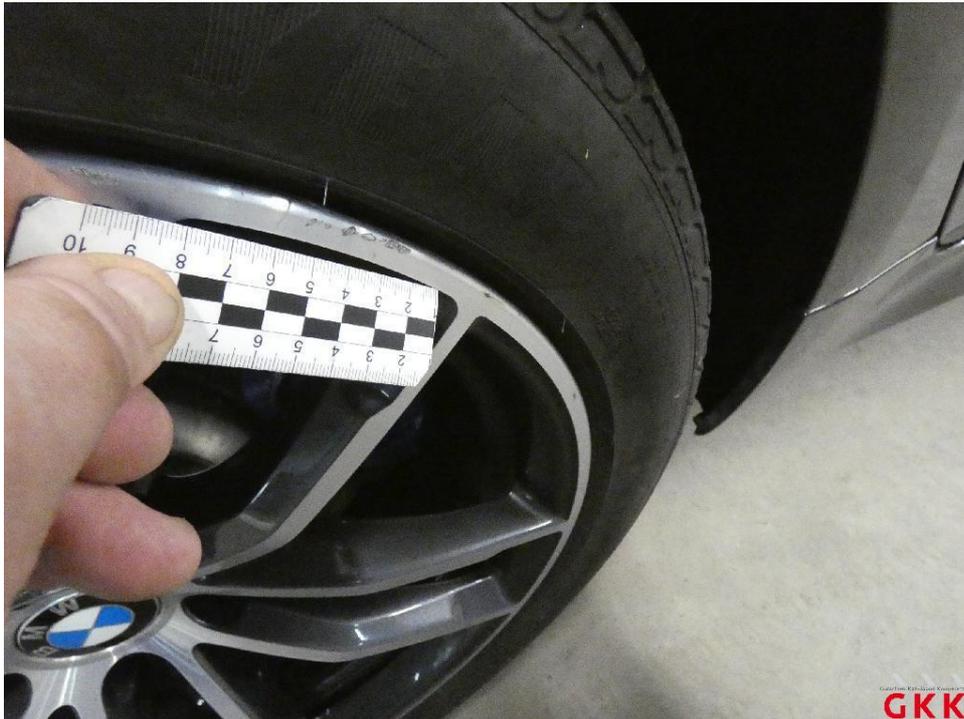
Bild 28 LM-Rad, hinten rechts, beschädigt, ersetzen

Bild 29 LM-Rad, hinten rechts, beschädigt, ersetzen

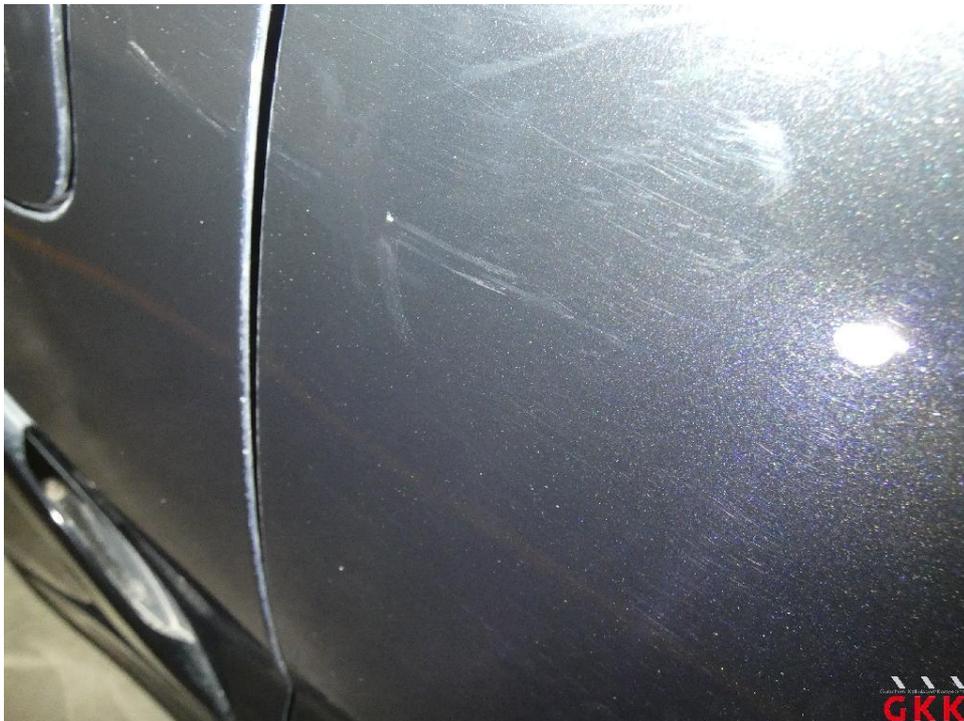
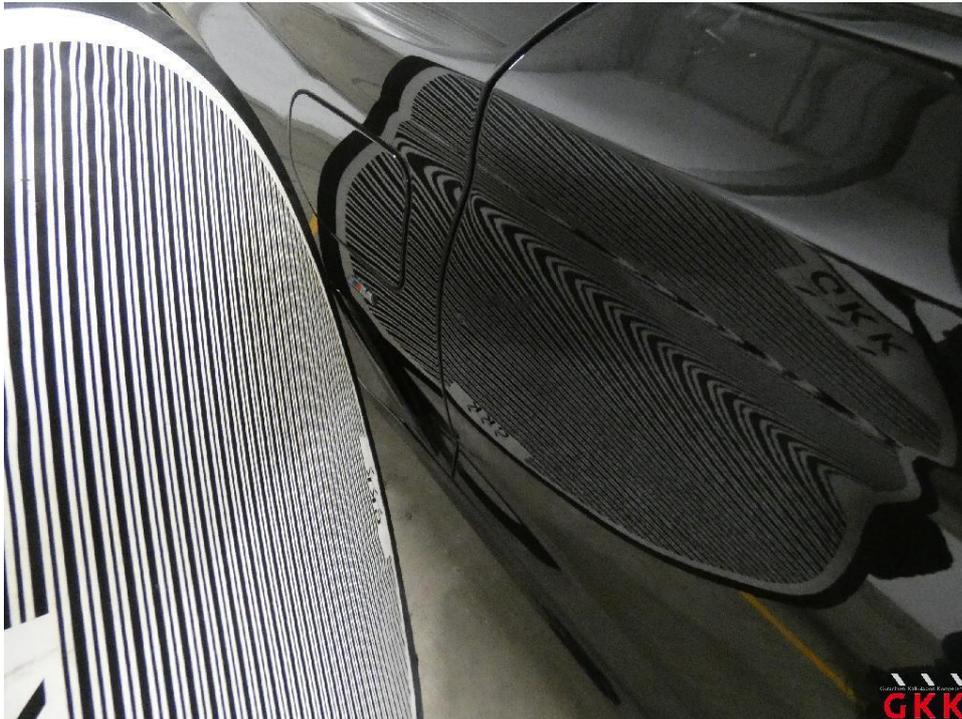
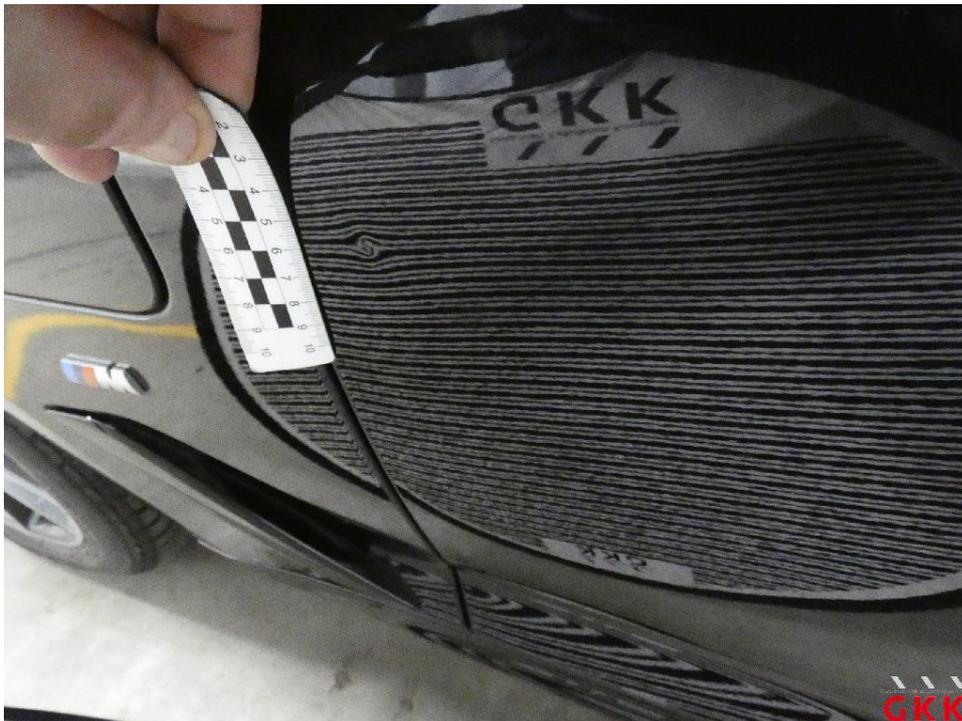
Bild 30 Tür vorne links, beschädigt, instand setzen - lackieren

Bild 31 Tür vorne links, beschädigt, instand setzen - lackieren

Bild 32 Tür vorne links, beschädigt, instand setzen - lackieren

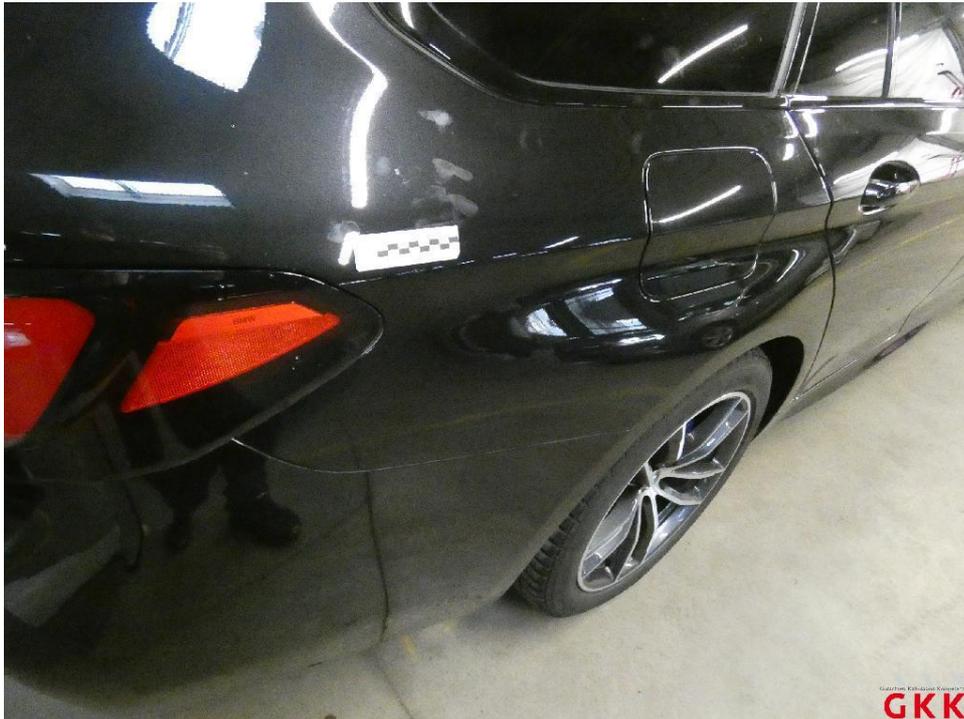
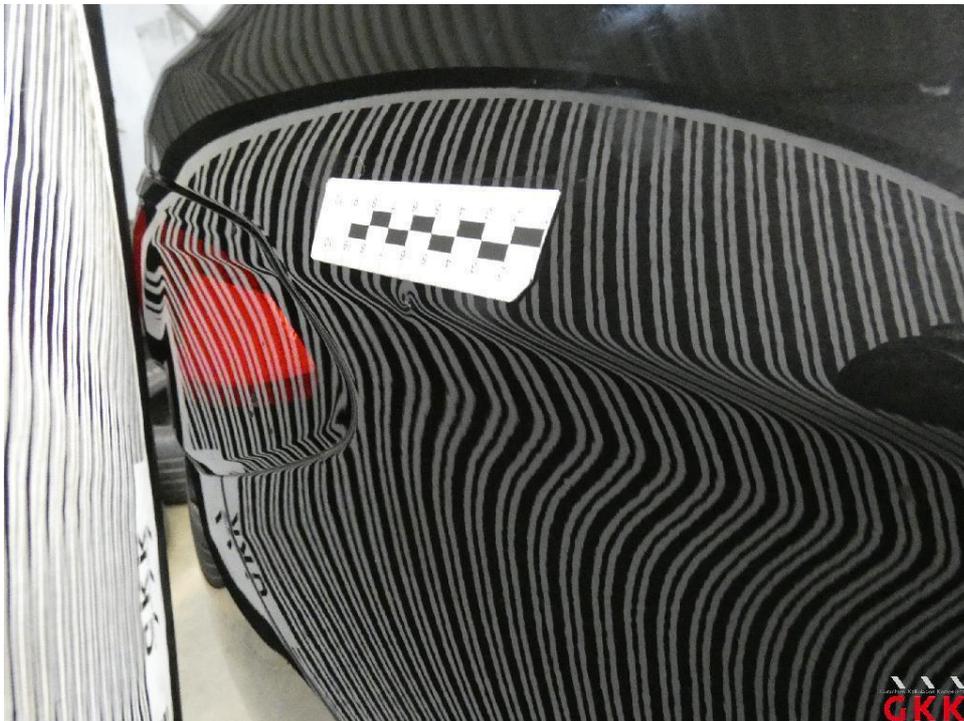
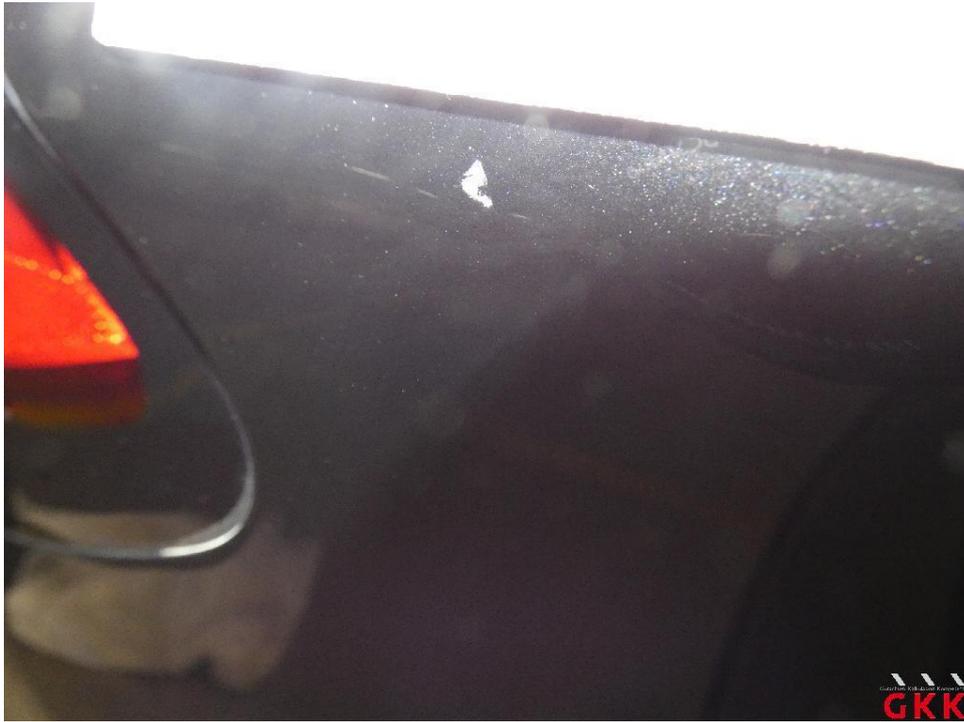
Bild 33 Seitenwand rechts, beschädigt, instand setzen - lackieren

Bild 34 Seitenwand rechts, beschädigt, instand setzen - lackieren

Bild 35 Seitenwand rechts, beschädigt, instand setzen - lackieren
