**WAUZZZF4L2125782**

## Zustandsbericht

Date d'inspection: 6 mars 2025

**Numéro de protocole: 38771120**

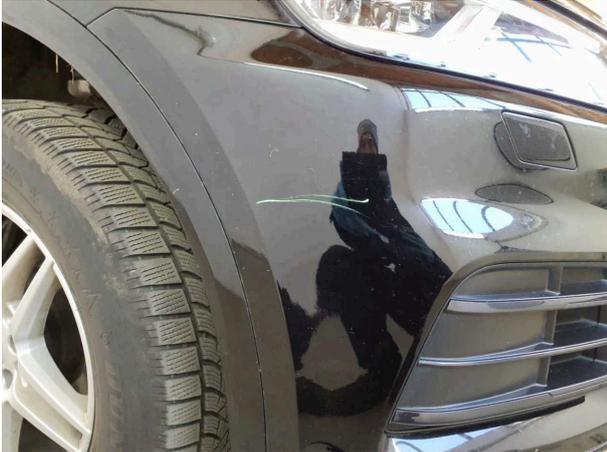
**Dommage #1:** Pare-chocs avant: Pare-chocs avant - Rayure(s) - Revêtement/polissage

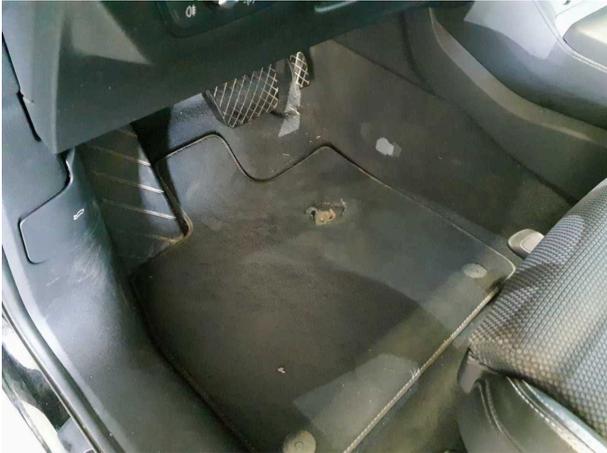
**Dommage #2:** Habillages/Protections: Tapis de sol - Dommages - Remplacer

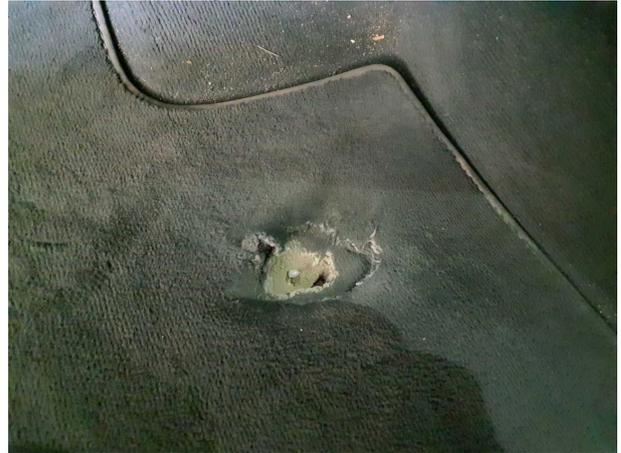
**Dommage #2:** Habillages/Protections: Tapis de sol - Dommages - Remplacer

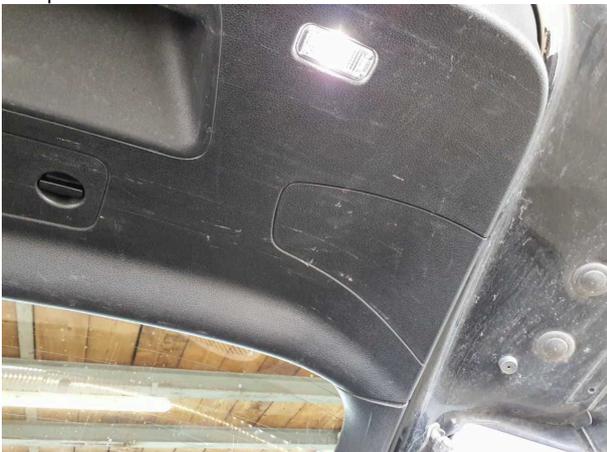
**Dommage #3:** Habillages/Protections: Couvercle de coffre - garniture intérieure - Erafilé - Diminution de valeur

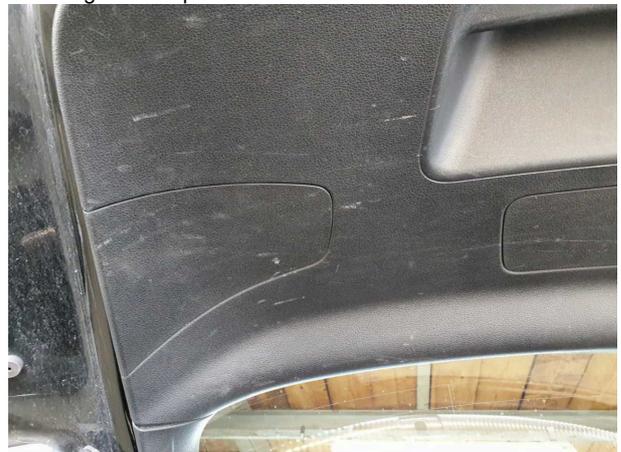
**Dommage #3:** Habillages/Protections: Couvercle de coffre - garniture intérieure - Erafilé - Diminution de valeur

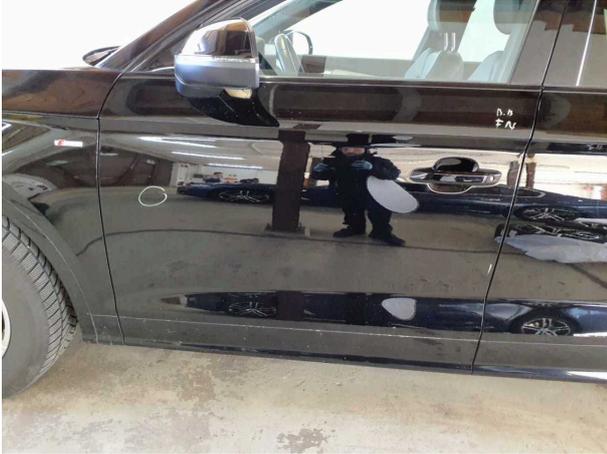
**Domage #4:** Porte AvG: Porte - bosse(s) - Bon travail de réparation

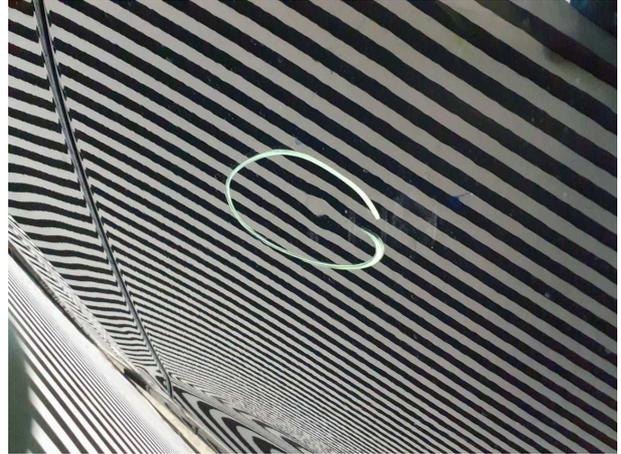
**Domage #4:** Porte AvG: Porte - bosse(s) - Bon travail de réparation

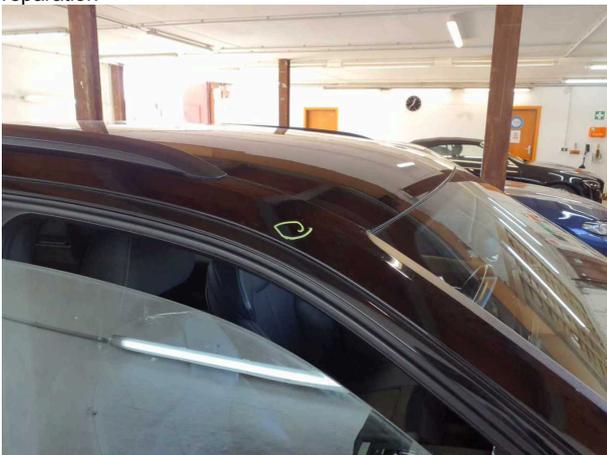
**Domage #5:** Toit: Rail de toit droit - bosse(s) - Bon travail de réparation

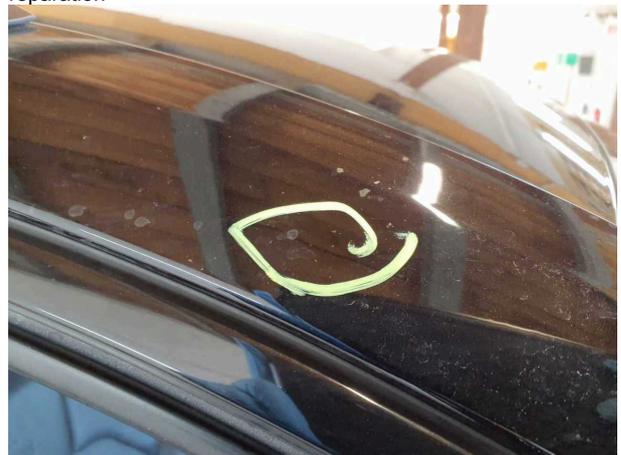
**Domage #5:** Toit: Rail de toit droit - bosse(s) - Bon travail de réparation

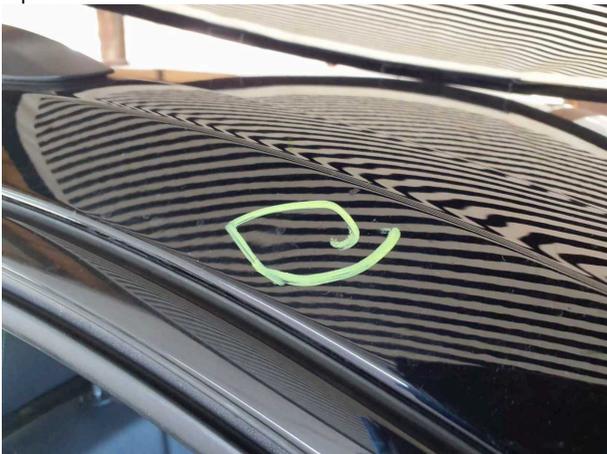
**Domage #5:** Toit: Rail de toit droit - bosse(s) - Bon travail de réparation

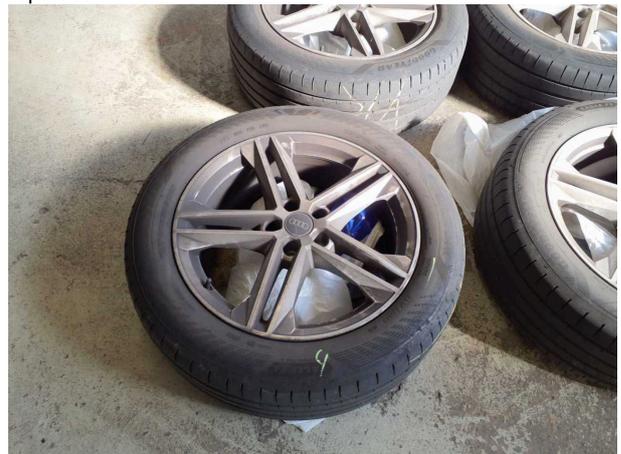
**Domage #6:** 2e Jeu de roues: 1 Jante alliage - Erafilé - Diminution de valeur

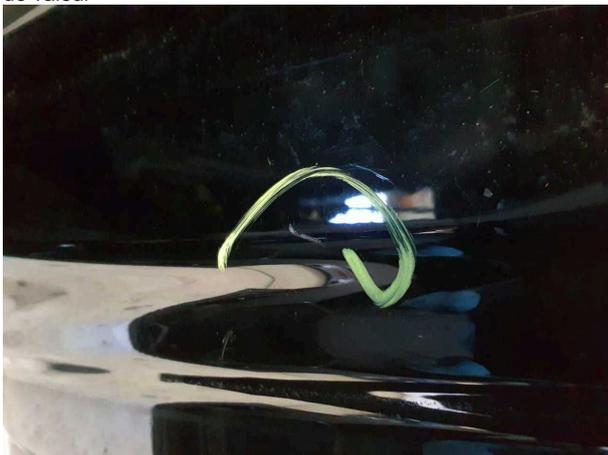
**Domage #7:** Panneau latéral arrière gauche: Accès - Erafilé -  
Réparation intelligente

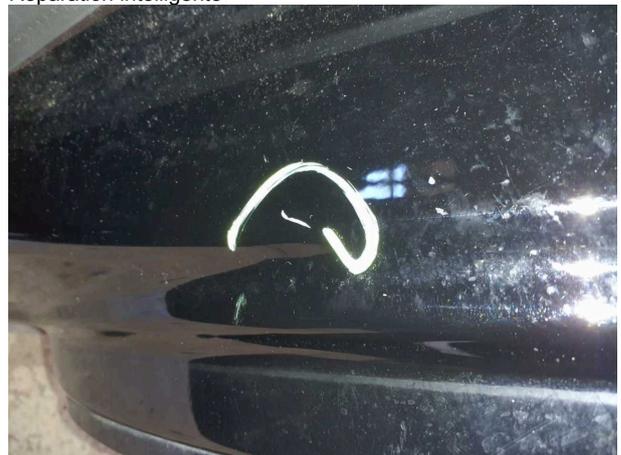
**Domage #7:** Panneau latéral arrière gauche: Accès - Erafilé -  
Réparation intelligente

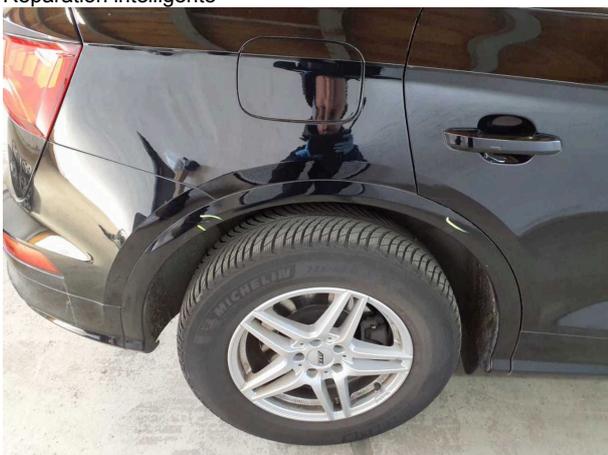
**Domage #8:** Panneau latéral arrière droit: Elargissement du  
passage de roue - Erafilé - Réparation intelligente

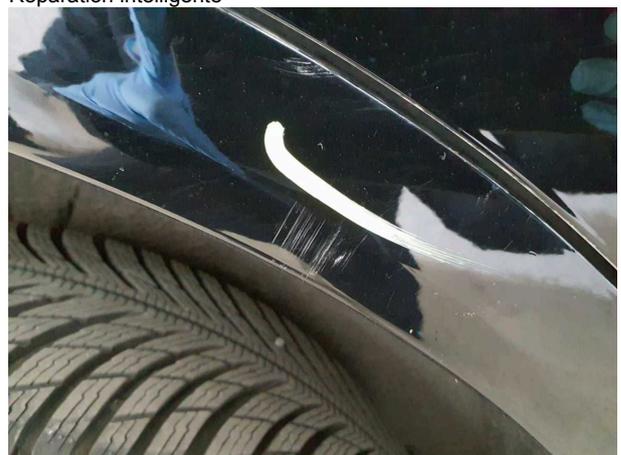
**Domage #8:** Panneau latéral arrière droit: Elargissement du  
passage de roue - Erafilé - Réparation intelligente

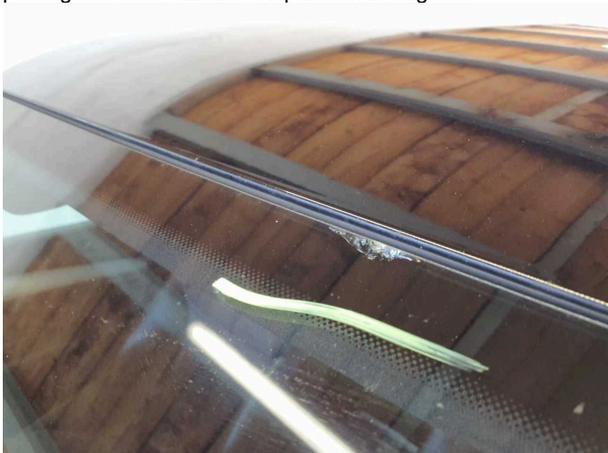
**Domage #9:** Vitrage: Pare-brise avec capteur pluie - Dommages - Remplacer

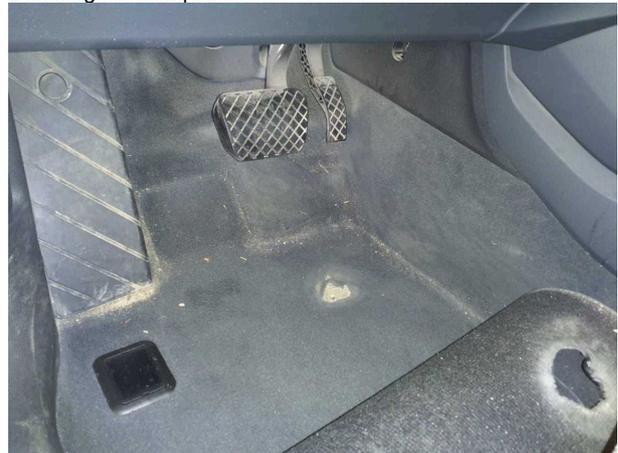
**Domage #10:** Habillages/Protections: Tapis de sol avant gauche - Dommages - Remplacer

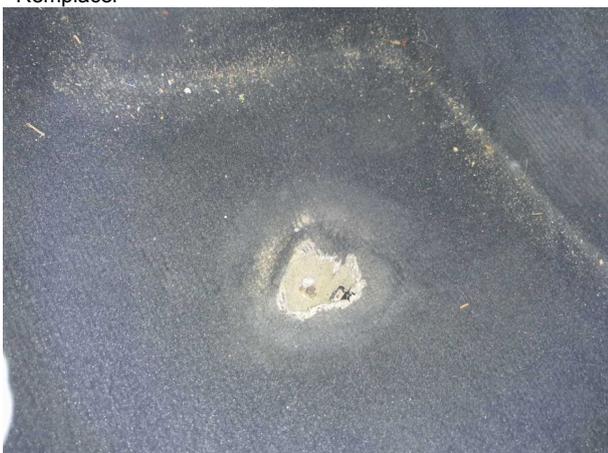
**Domage #10:** Habillages/Protections: Tapis de sol avant gauche... Dommages - Remplacer

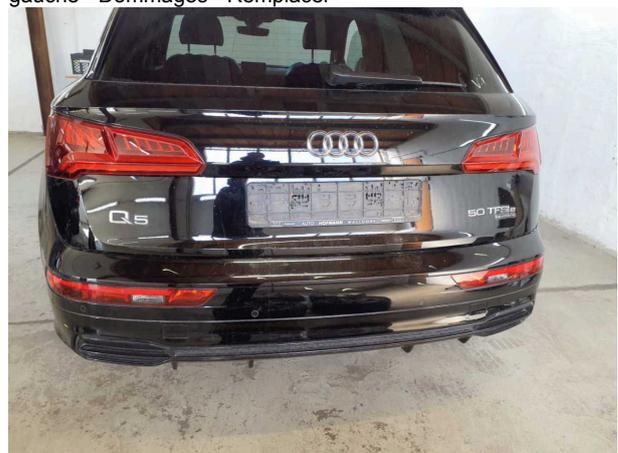
**Domage #11:** Pare-chocs arrière: Pare-chocs arrière - Erafilé - Réparer et repeindre

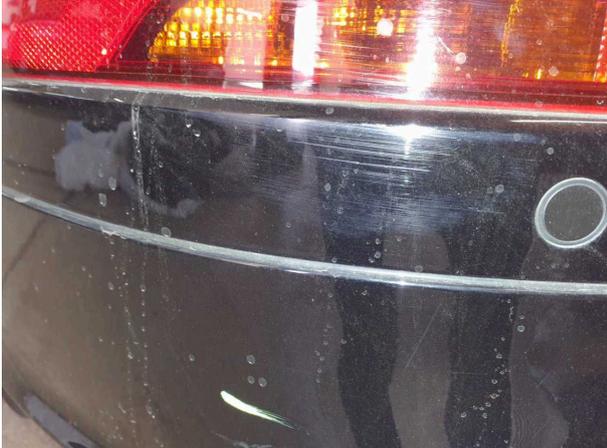
**Domage #11:** Pare-chocs arrière: Pare-chocs arrière - Erafilé - Réparer et repeindre

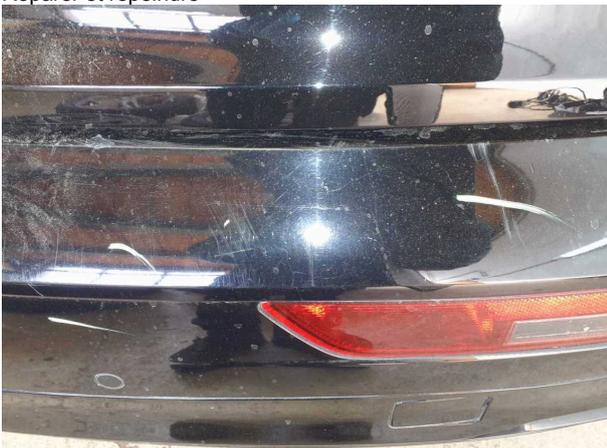
**Domage #11:** Pare-chocs arrière: Pare-chocs arrière - Erafilé - Réparer et repeindre

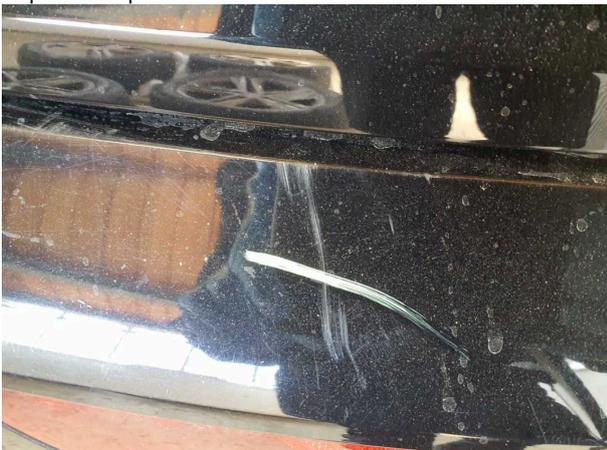
**Domage #11:** Pare-chocs arrière: Pare-chocs arrière - Erafilé - Réparer et repeindre

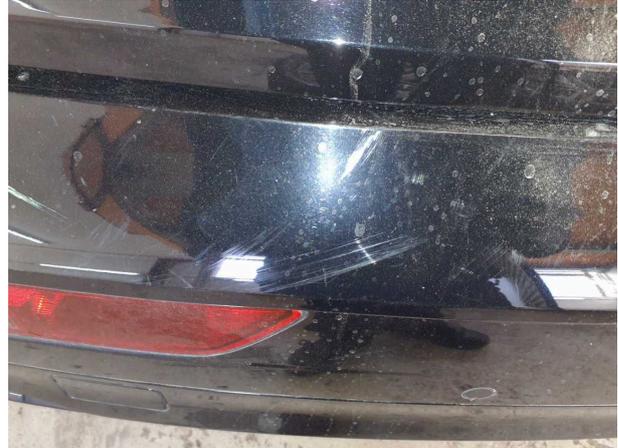
**Domage #11:** Pare-chocs arrière: Pare-chocs arrière - Erafilé - Réparer et repeindre

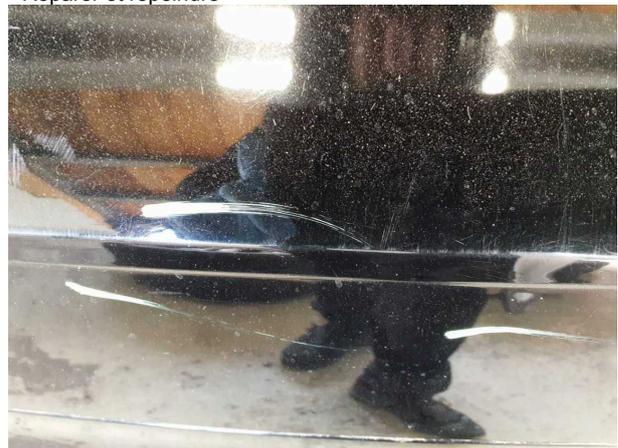
**Domage #11:** Pare-chocs arrière: Pare-chocs arrière - Erafilé - Réparer et repeindre
