Raiffeisen-Impuls Fuhrparkmanagement,
 GmbH & Co. KG

Wertgutachten

| Fahrzeugident.-Nr. | WF0FXTTGFKE21133 | | |
| Typ / Verkaufsbez. | Transit 2.0 TDCI 350 L3 Trend | Laufleistung abgelesen | 85.444 km |

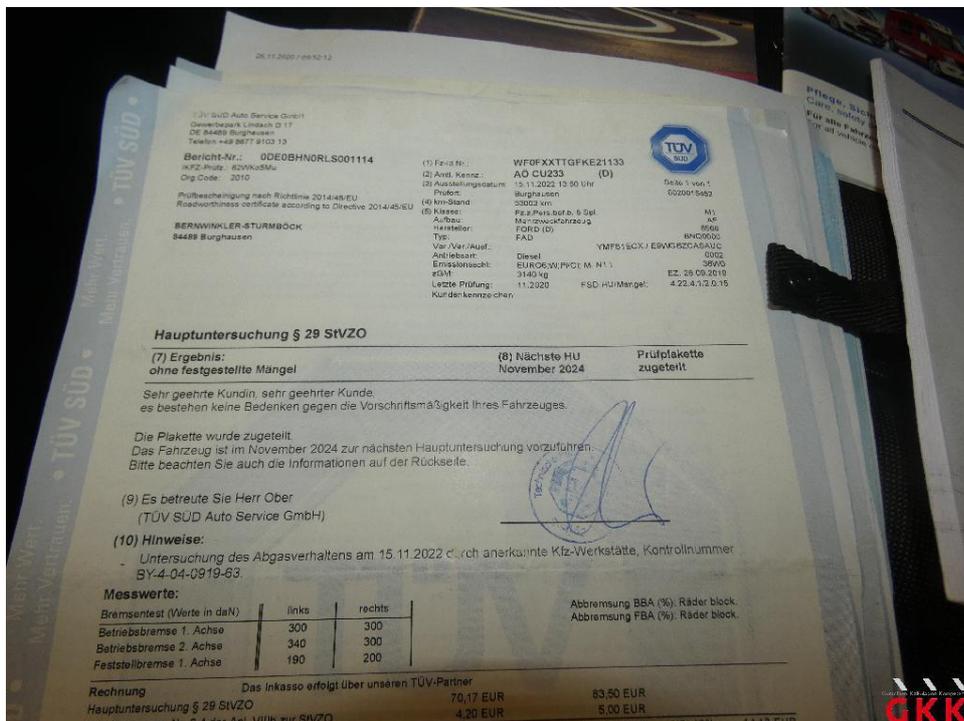
| Wertbeeinflussende Faktoren | | |
|---|---|---|
| HU (Hauptunters.) PKW / Transporter, fällig, durchführen (Bild 14) | 121,85 € | 121,85 € |

Bild 14 HU (Hauptunters.), PKW / Transporter, fällig, durchführen

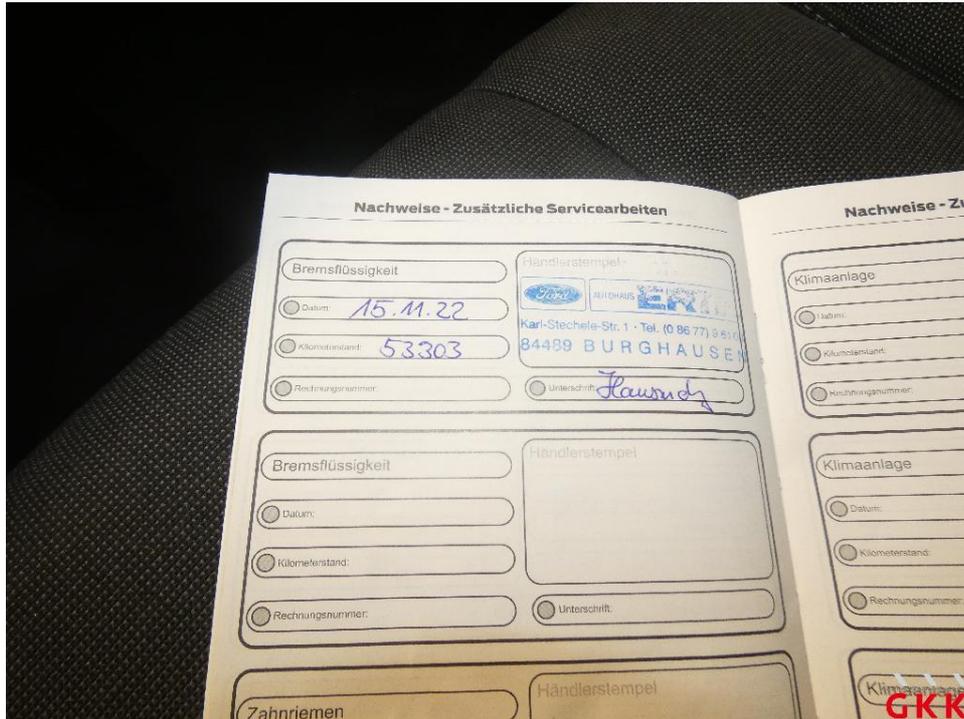
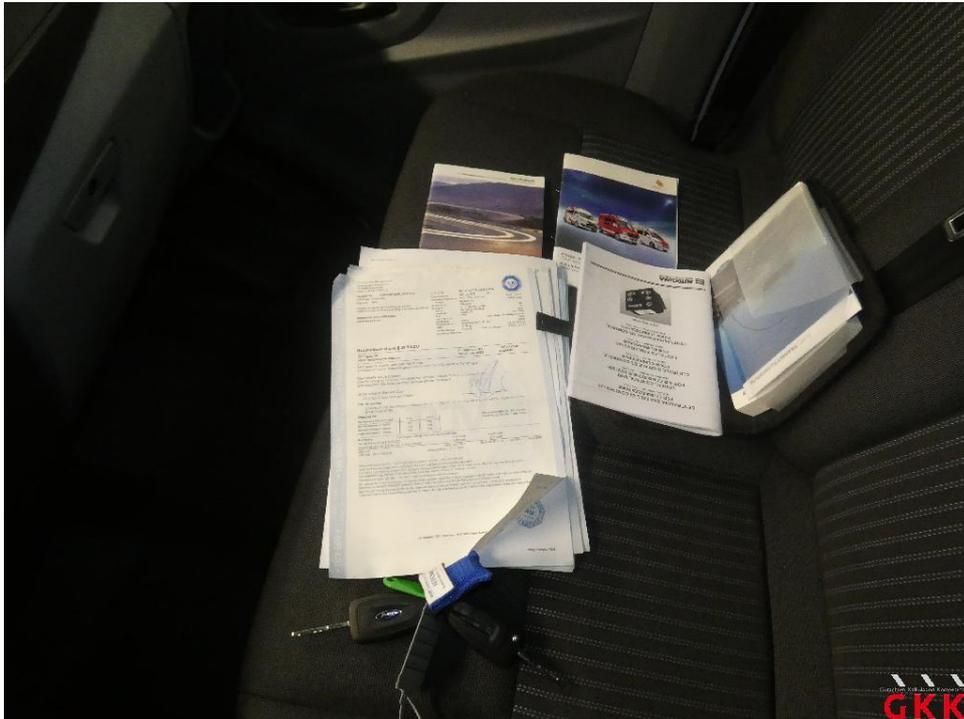
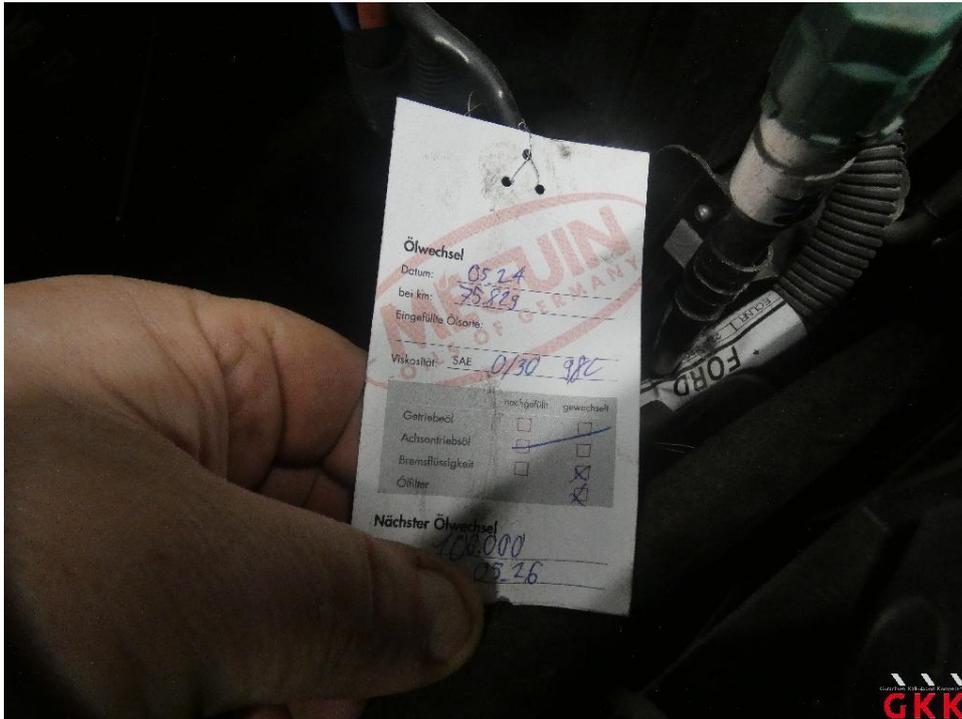
| Wertbeeinflussende Faktoren | | |
|---|---|---|
| Inspektion groß Transporter, kein gültiger Nachweis vorhanden, durchführen (Bild 15, Bild 16, Bild 17) | 750,37 € | 750,37 € |

Bild 15 Inspektion groß, Transporter, kein gültiger Nachweis vorhanden, durchführen

Bild 16 Inspektion groß, Transporter, kein gültiger Nachweis vorhanden, durchführen

Bild 17 Inspektion groß, Transporter, kein gültiger Nachweis vorhanden, durchführen

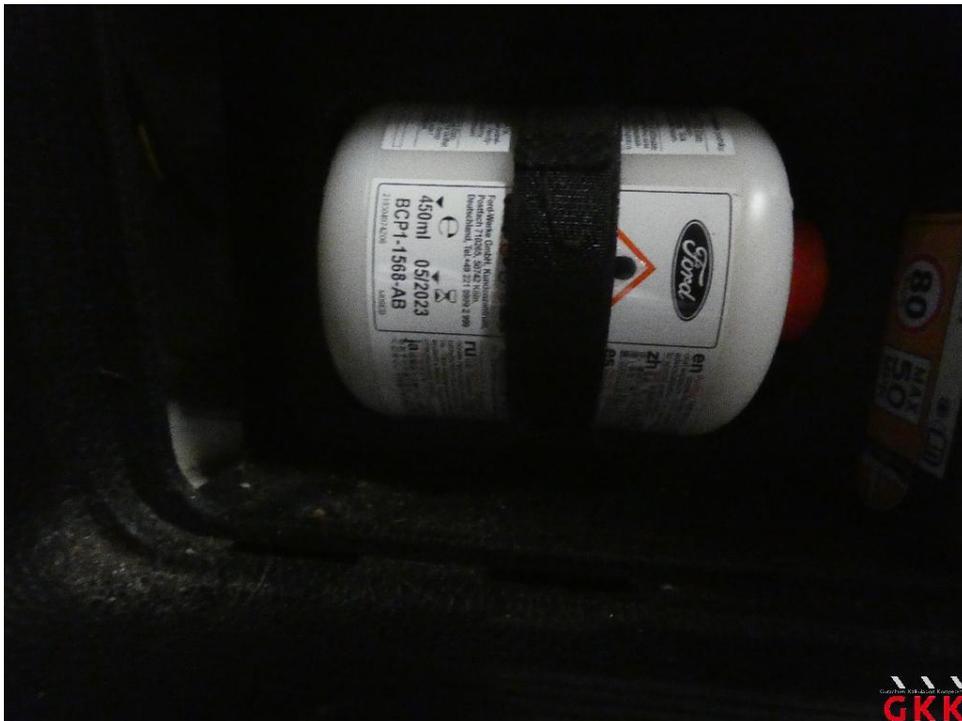
| Wertbeeinflussende Faktoren | | |
|---|---|---|
| Reifenreparaturset Füllflasche, MHD überschritten, ersetzen (Bild 18) | 44,78 € | 44,78 € |

Bild 18 Reifenreparaturset, Füllflasche, MHD überschritten, ersetzen

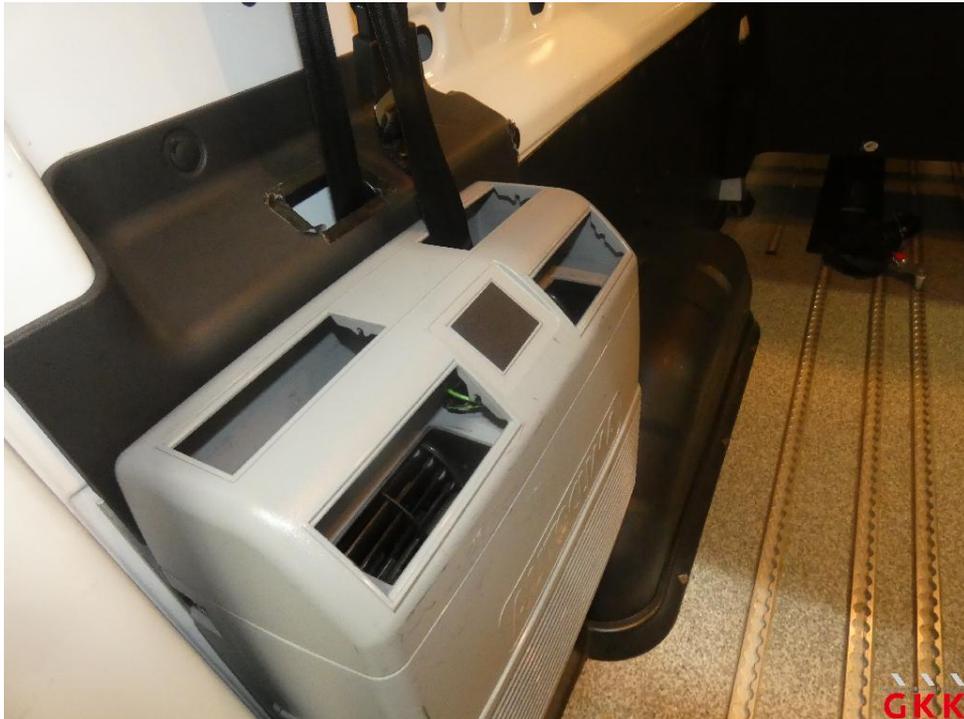
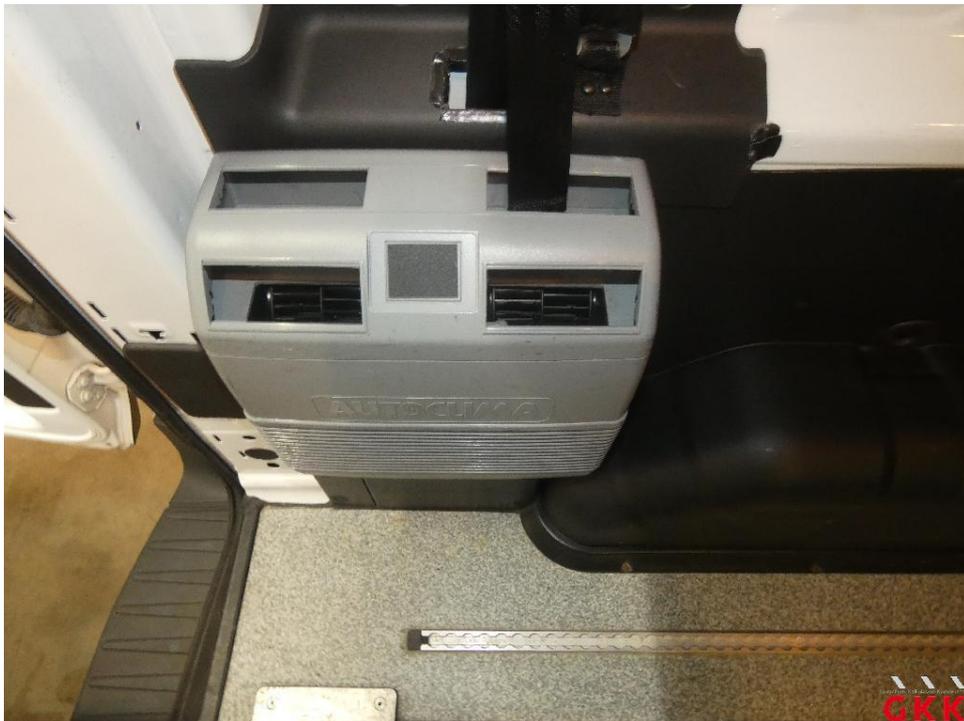
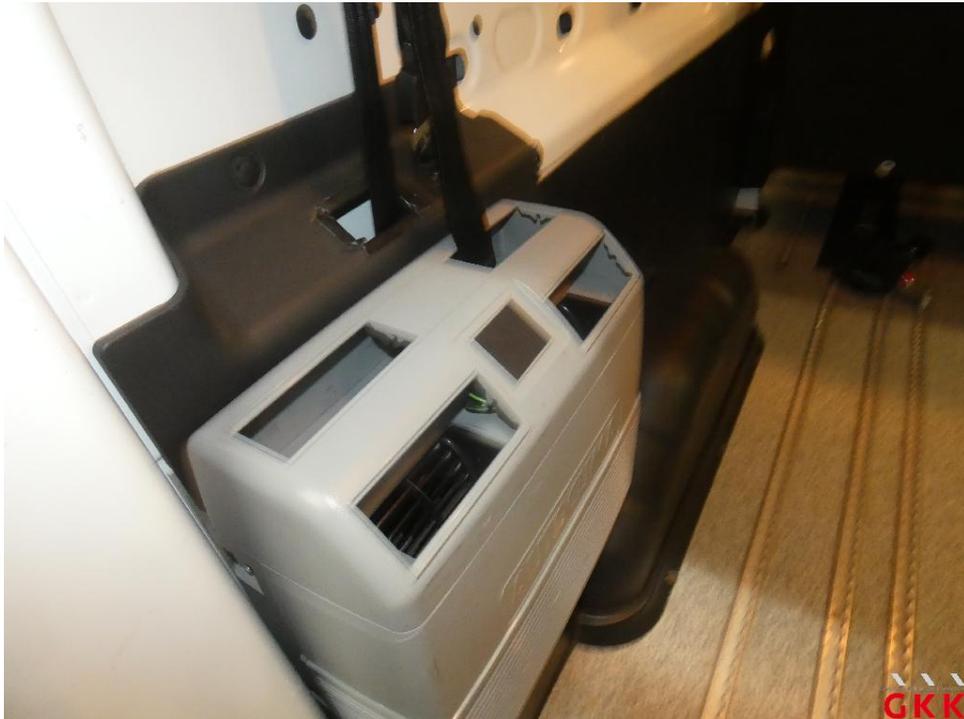
| Wertbeeinflussende Faktoren | | |
|---|---|---|
| Autoklima Düsen Abdeckungen hinten, fehlt, ersetzen (Bild 19, Bild 20, Bild 21) | 103,29 € | 51,65 € |

Bild 19 Autoklima Düsen Abdeckungen hinten, fehlt, ersetzen

Bild 20 Autoklima Düsen Abdeckungen hinten, fehlt, ersetzen

Bild 21 Autoklima Düsen Abdeckungen hinten, fehlt, ersetzen

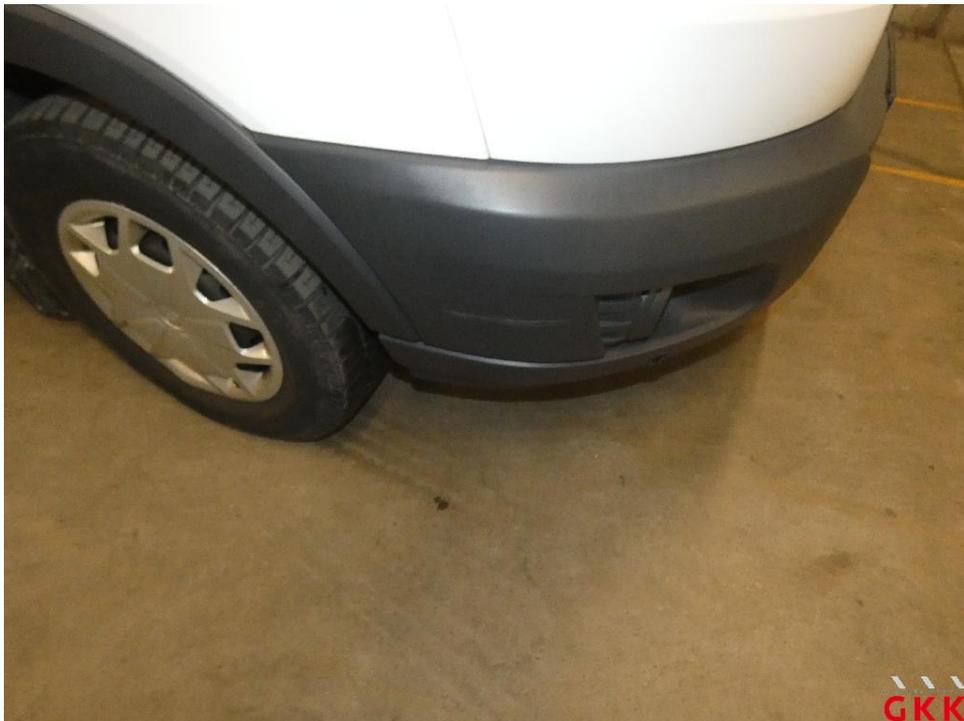
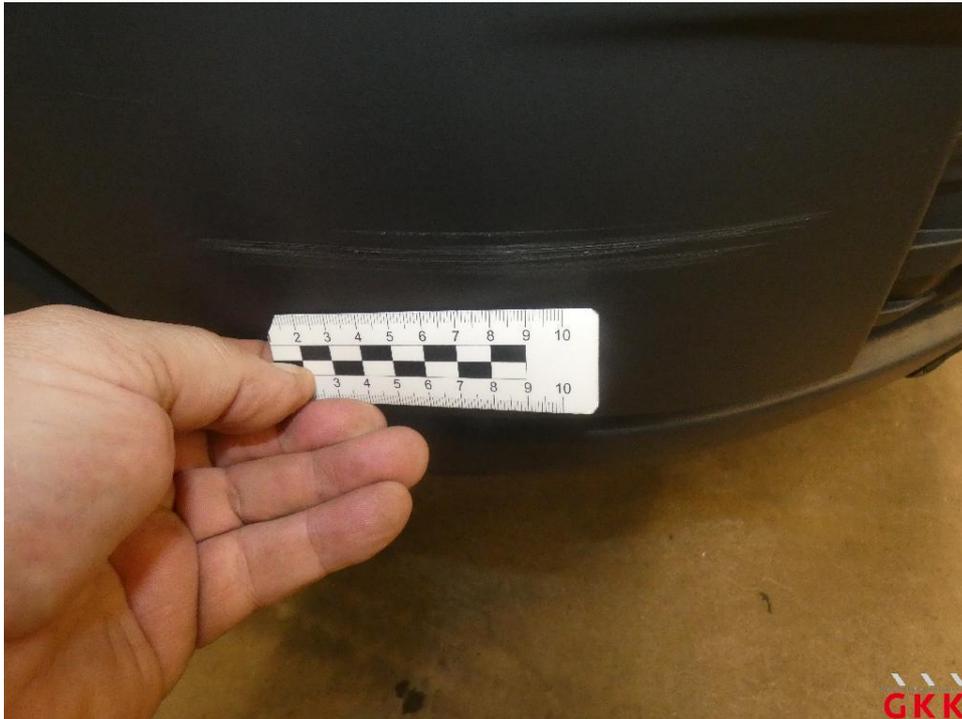
| Wertbeeinflussende Faktoren | | |
|---|---|---|
| Stoßfänger vorne Verkleidung -unlackiert-, verkratzt, ersetzen (Bild 22, Bild 23) | 461,37 € | 230,69 € |

Bild 22 Stoßfänger vorne, Verkleidung -unlackiert-, verkratzt, ersetzen

Bild 23 Stoßfänger vorne, Verkleidung -unlackiert-, verkratzt, ersetzen

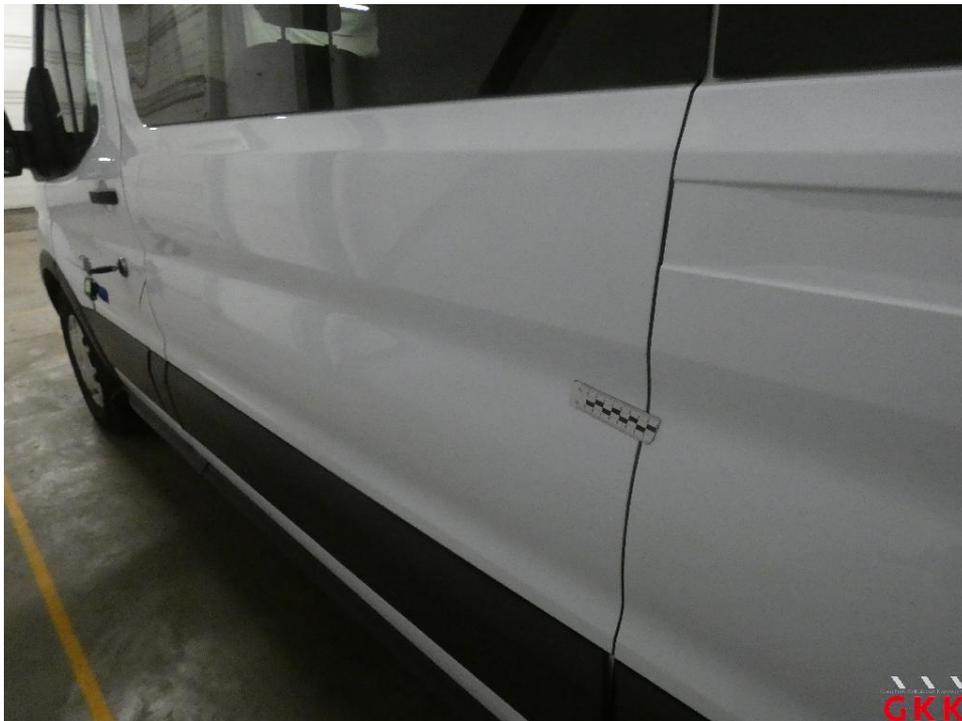
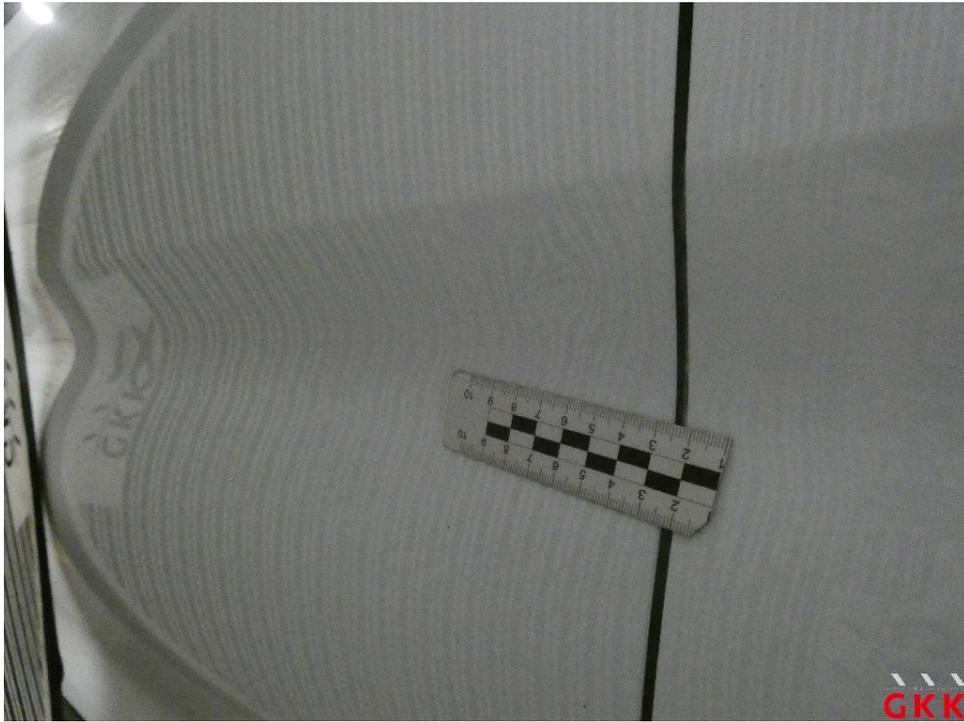
| Wertbeeinflussende Faktoren | | |
|---|---|---|
| Seitenwand links vorne, beschädigt, instand setzen - lackieren (Bild 24, Bild 25) | 880,62 € | 503,23 € |

Bild 24 Seitenwand links, vorne, beschädigt, instand setzen - lackieren

Bild 25 Seitenwand links, vorne, beschädigt, instand setzen - lackieren

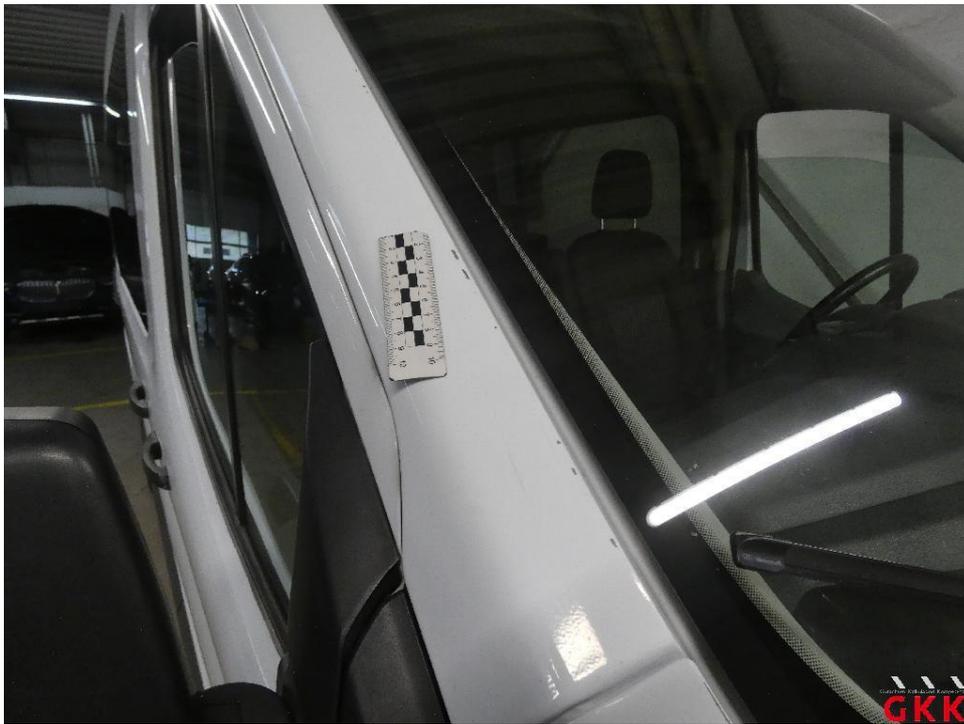
| Wertbeeinflussende Faktoren | | |
|---|---|---|
| A- Säule rechts, verkratzt, lackieren (Bild 26) | 178,64 € | 89,32 € |

Bild 26 A- Säule rechts, verkratzt, lackieren

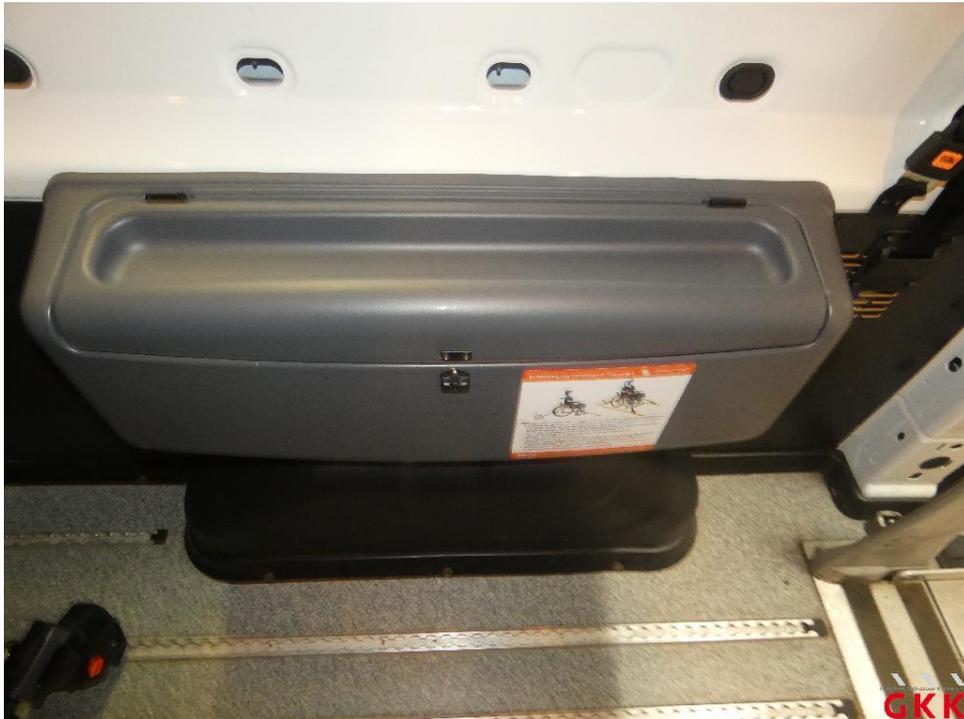
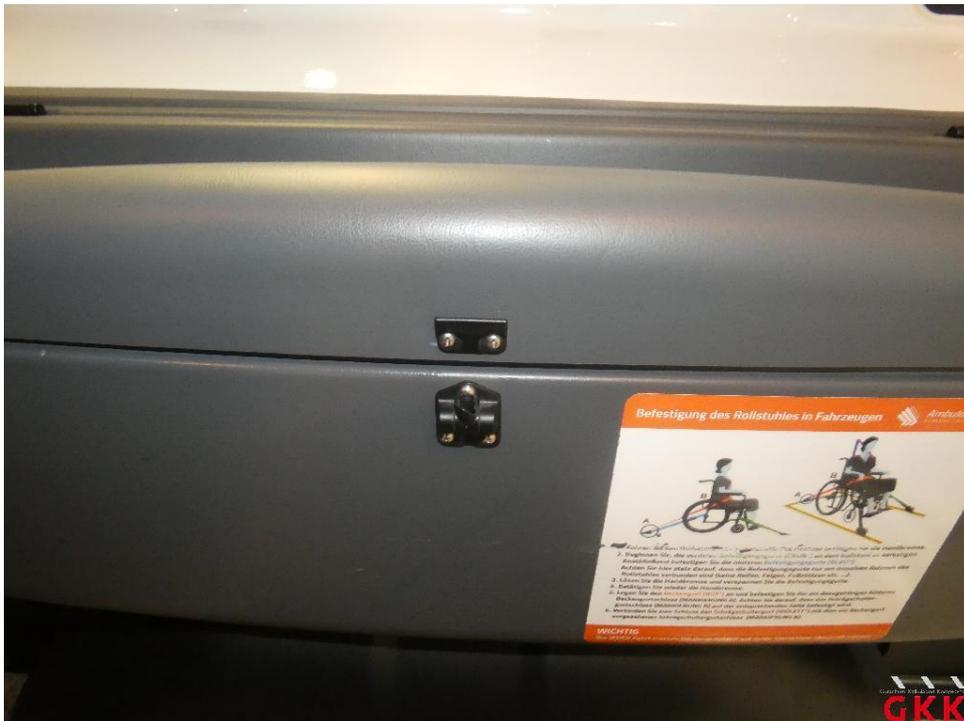
| Wertbeeinflussende Faktoren | | |
|---|---|---|
| Verriegelung Staukasten Laderaum rechts, beschädigt, ersetzen (Bild 27, Bild 28) | 45,17 € | 22,59 € |

Bild 27 Verriegelung Staukasten Laderaum rechts, beschädigt, ersetzen

Bild 28 Verriegelung Staukasten Laderaum rechts, beschädigt, ersetzen

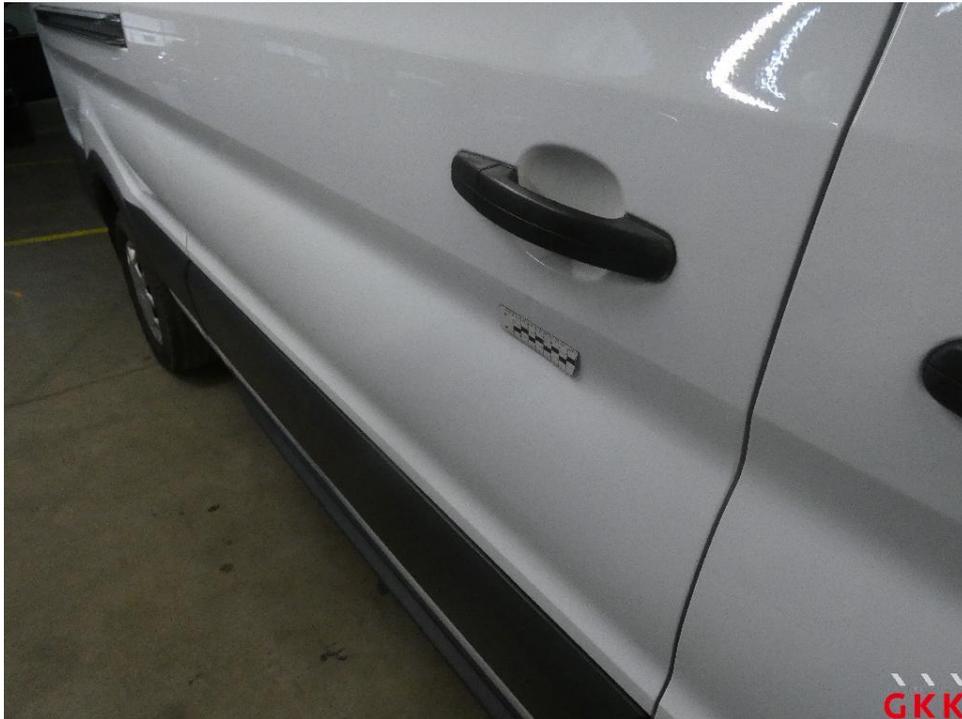
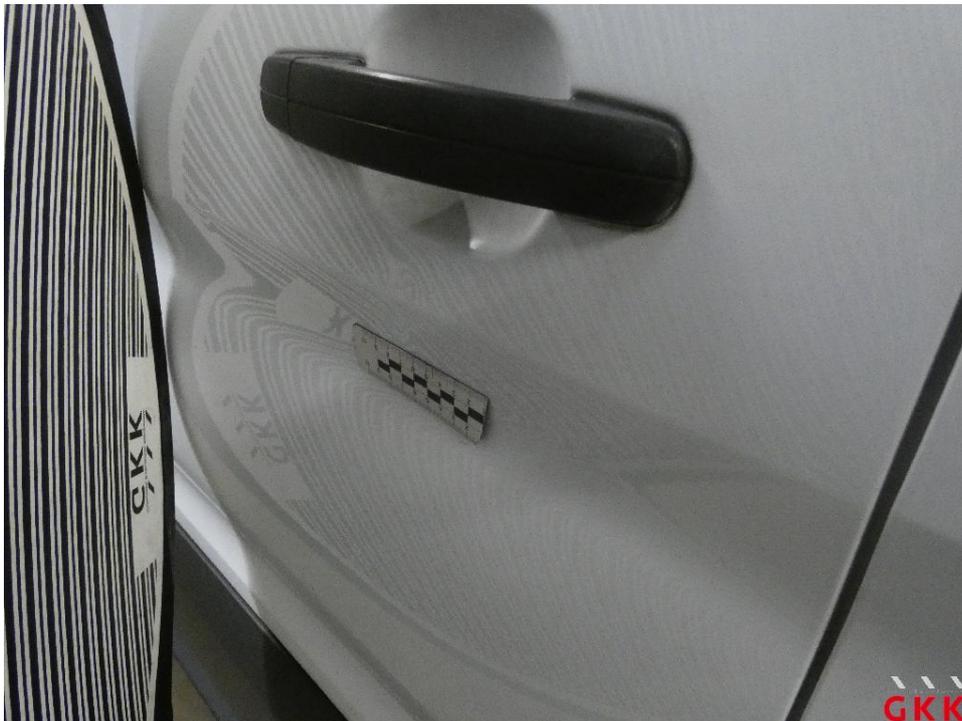
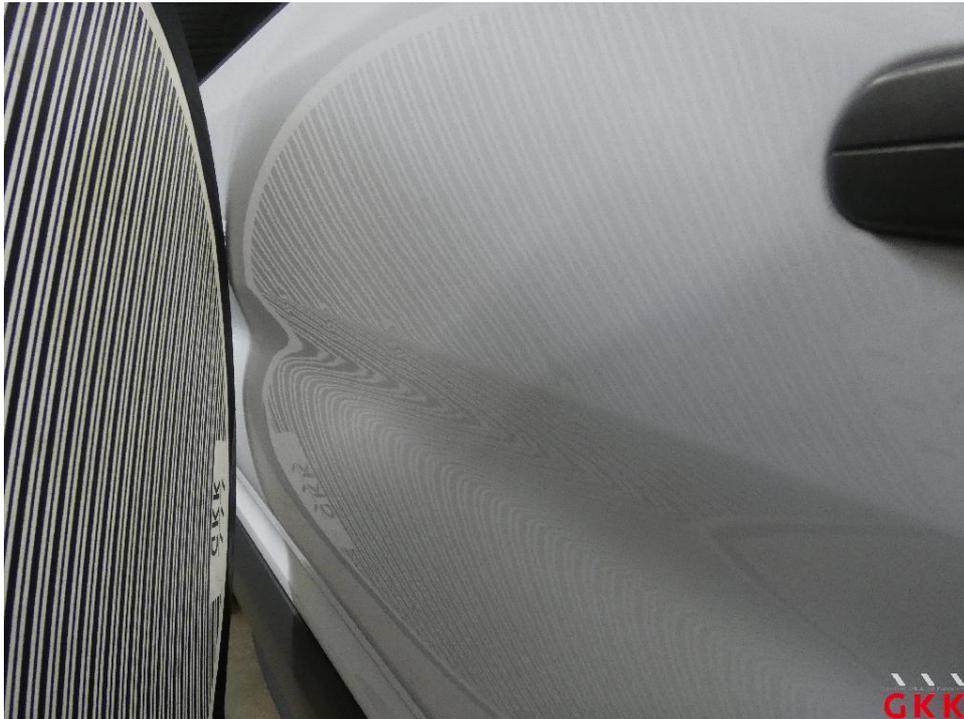
| Wertbeeinflussende Faktoren | | |
|---|---|---|
| Schiebetür rechts, beschädigt, instand setzen - lackieren (Bild 29, Bild 30, Bild 31) | 826,09 € | 475,97 € |

Bild 29 Schiebetür rechts, beschädigt, instand setzen - lackieren

Bild 30 Schiebetür rechts, beschädigt, instand setzen - lackieren

Bild 31 Schiebetür rechts, beschädigt, instand setzen - lackieren

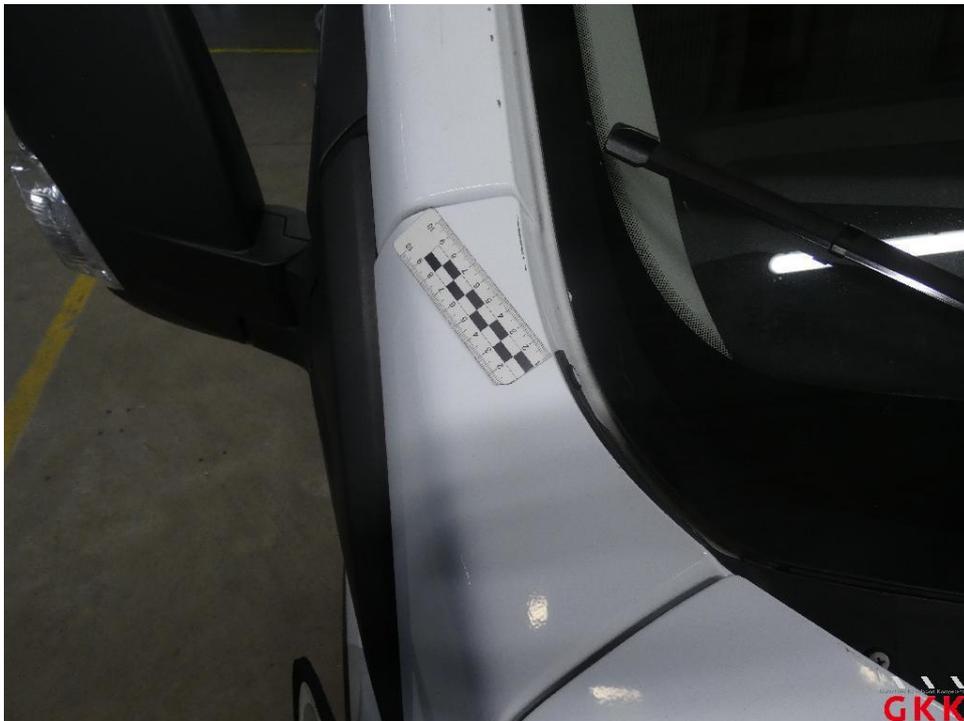
| Wertbeeinflussende Faktoren | | |
|---|---|---|
| Kotflügel vorne rechts, verkratzt, lackieren (Bild 32) | 359,02 € | 179,51 € |

Bild 32 Kotflügel vorne rechts, verkratzt, lackieren

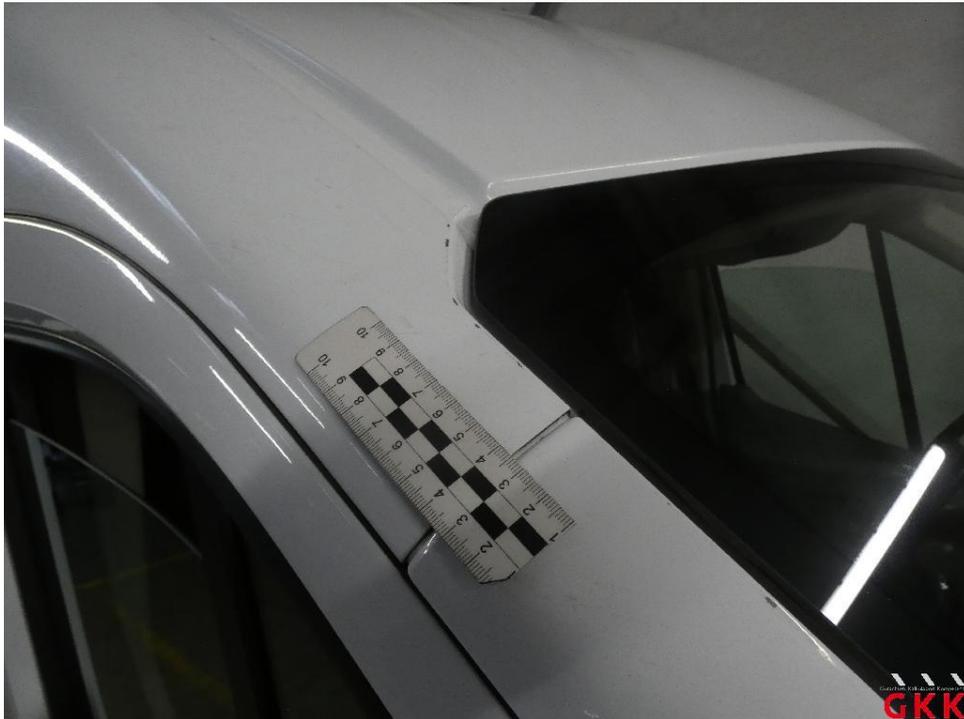
| Wertbeeinflussende Faktoren | | |
|---|---|---|
| Verlängerung Dachhaut rechts, verkratzt, Spotlackieren (Bild 33) | 90,90 € | 45,45 € |

Bild 33 Verlängerung Dachhaut rechts, verkratzt, Spotlackieren

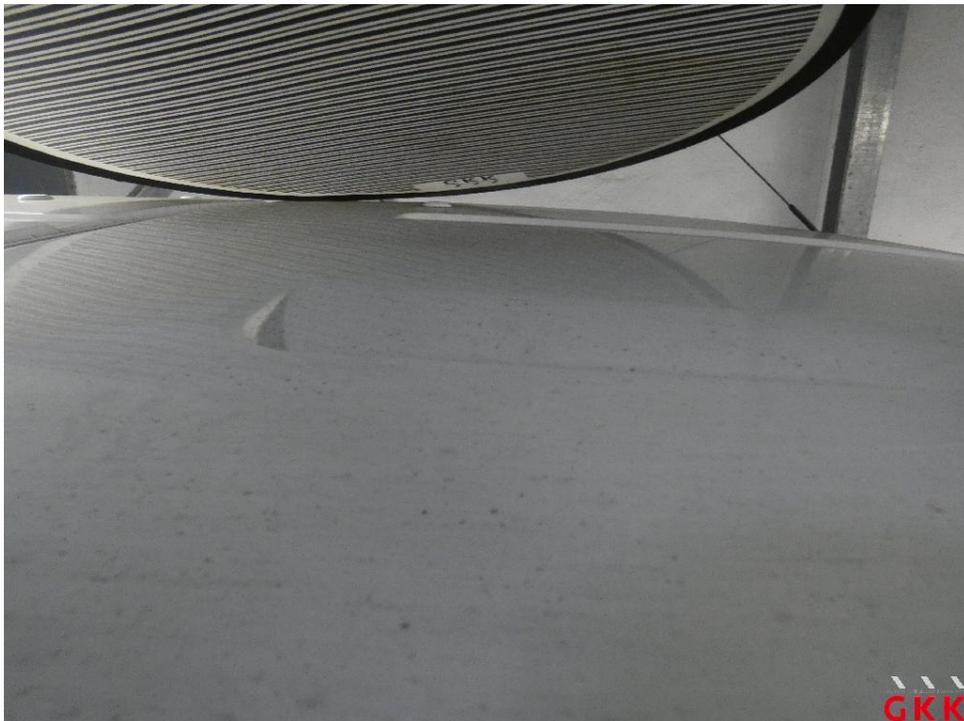
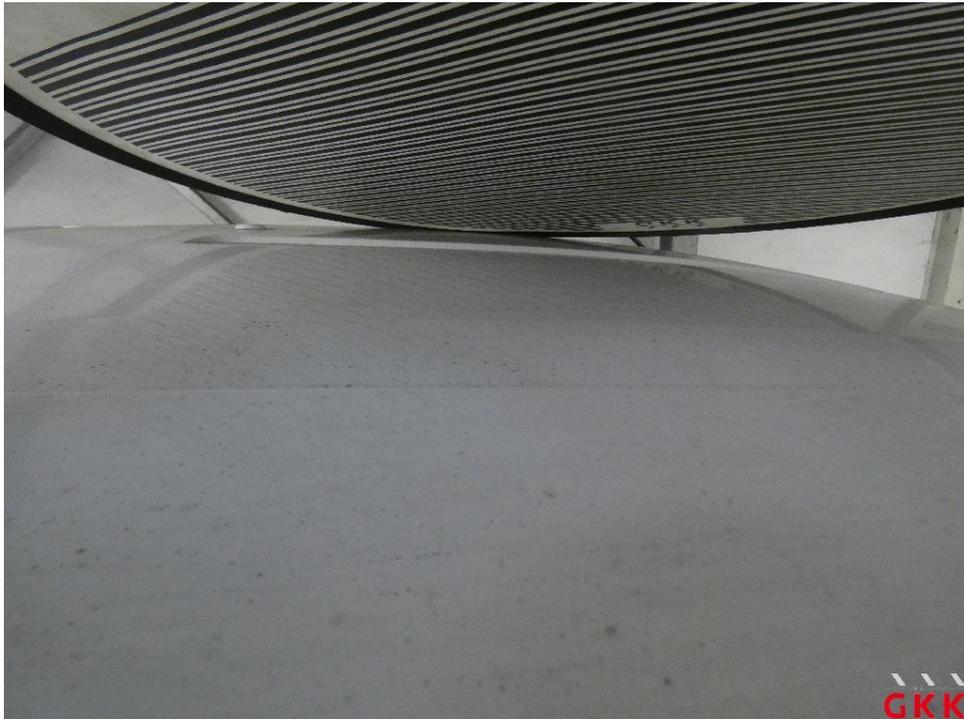
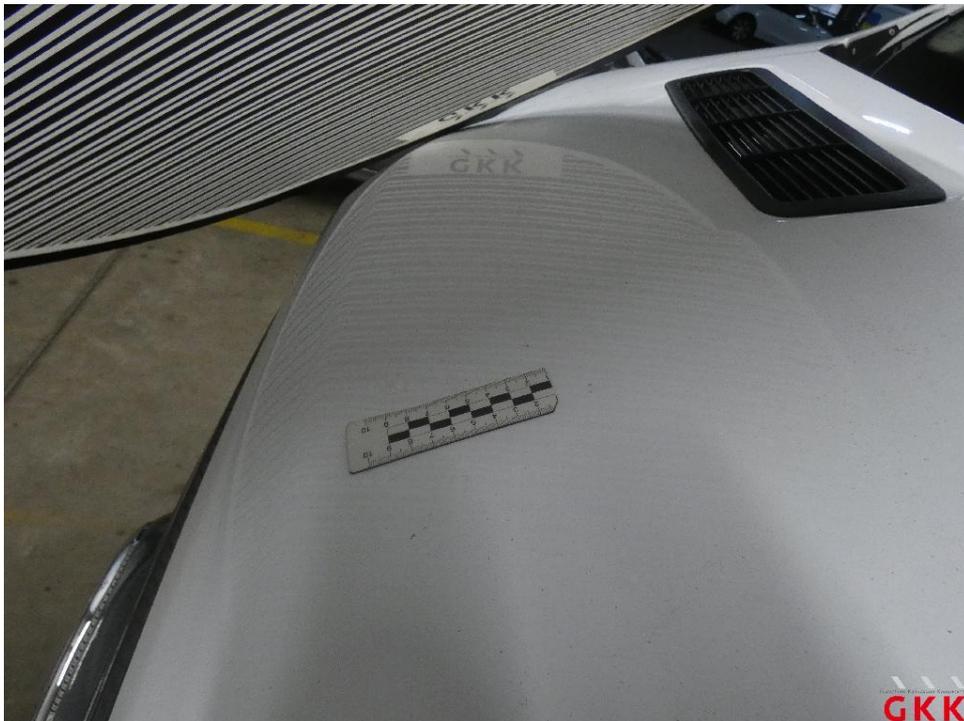
| Anmerkungen |
|---|
| - Hagelschaden |

| Wertbeeinflussende Faktoren | | |
|---|---|---|
| Hagelschaden (Reparaturkosten laut Auftraggeber), instand setzen (Bild 34, Bild 35, Bild 36) | 6728,17 € | 6728,17 € |

Bild 34 Hagelschaden (Reparaturkosten laut Auftraggeber), instand setzen

Bild 35 Hagelschaden (Reparaturkosten laut Auftraggeber), instand setzen

Bild 36 Hagelschaden (Reparaturkosten laut Auftraggeber), instand setzen
