WBAJX21050BU93296

Zustandsbericht

Date d'inspection: 28 juin 2024

Numéro de protocole: 34599455

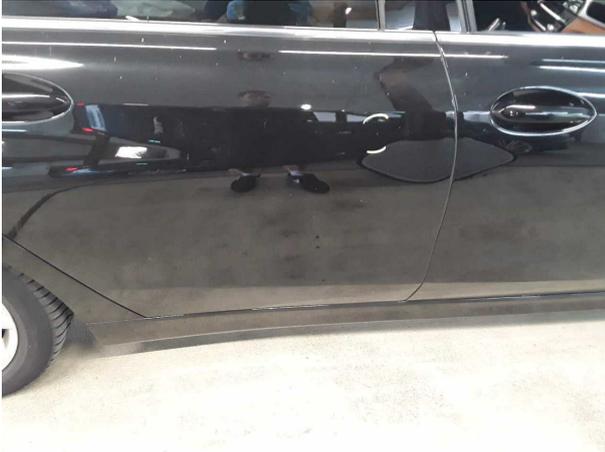
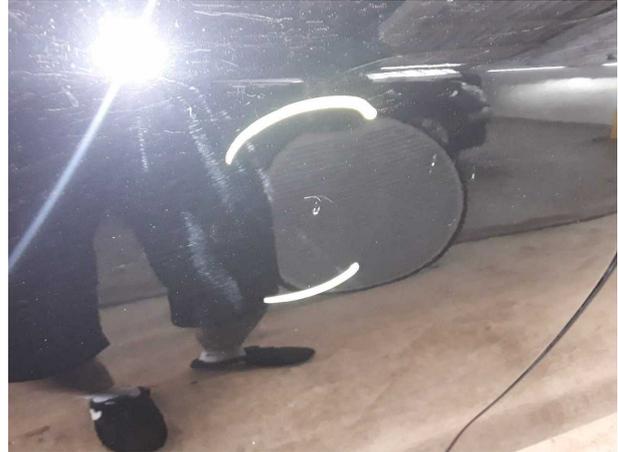
Domage #1: Porte ArD: Porte - Rayure(s) - Revêtement/polissage

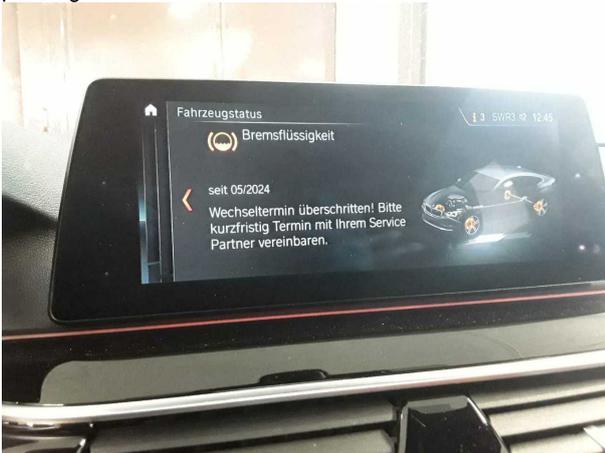
Domage #2: Système de freinage: Liquide de frein - Exigible - Remplacer

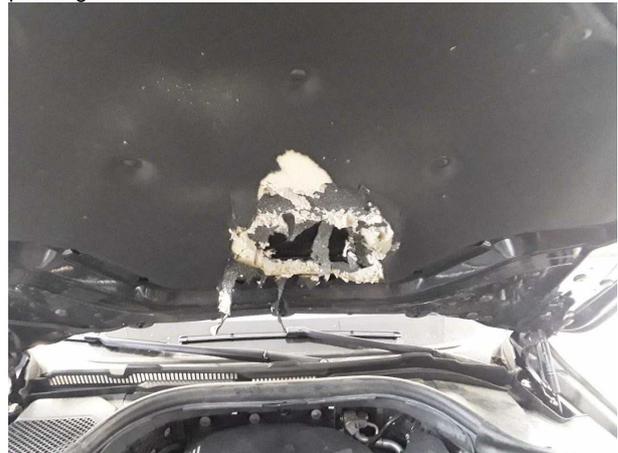
Domage #4: Capot moteur: Tapis amortissant - Dommage provoqué par les martres/rongeurs - Remplacer

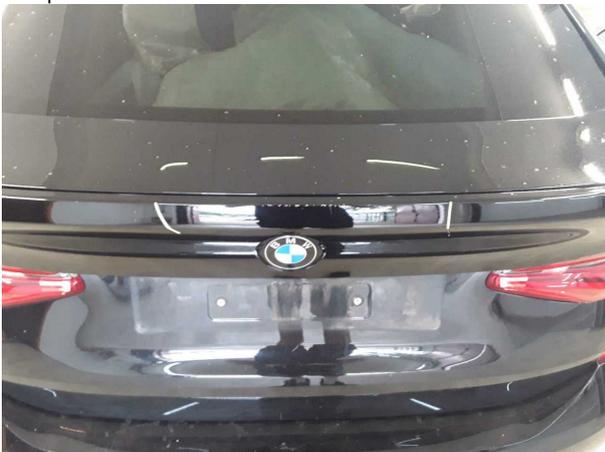
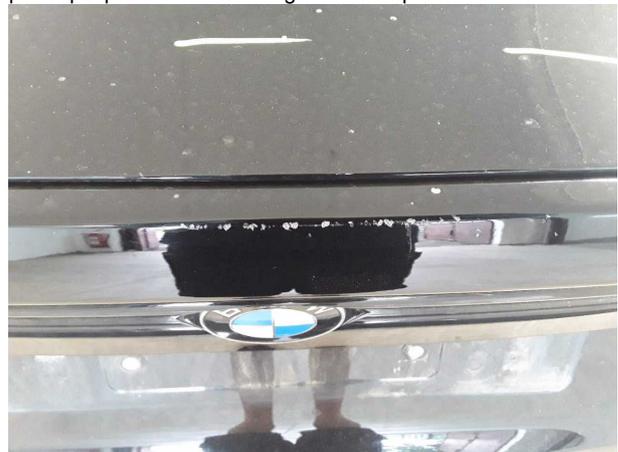
Domage #5: Hayon/Porte arrière: Couvercle de coffre - Eraflé - Réparation intelligente

Domage #5: Hayon/Porte arrière: Couvercle de coffre - Era... - Réparation intelligente

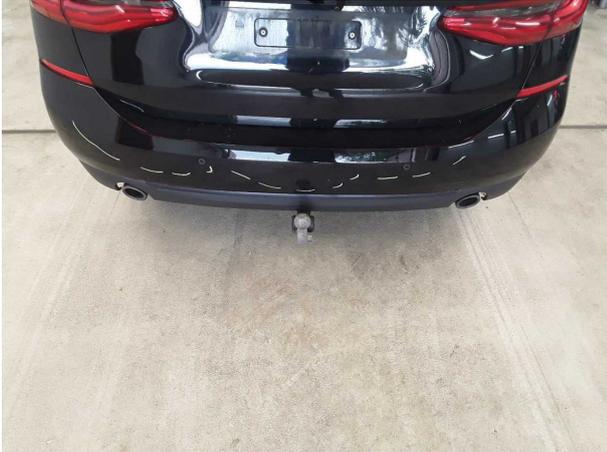
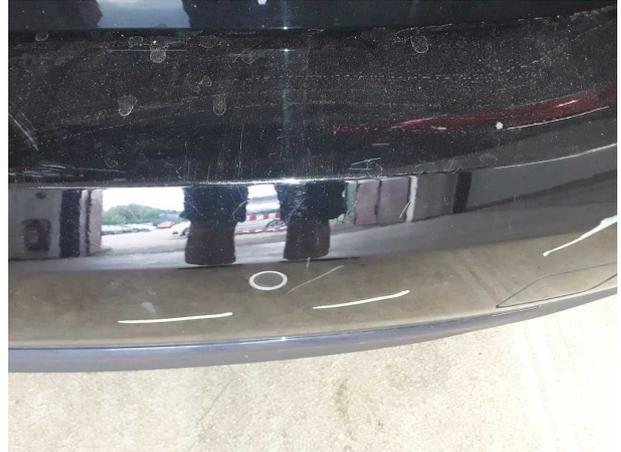
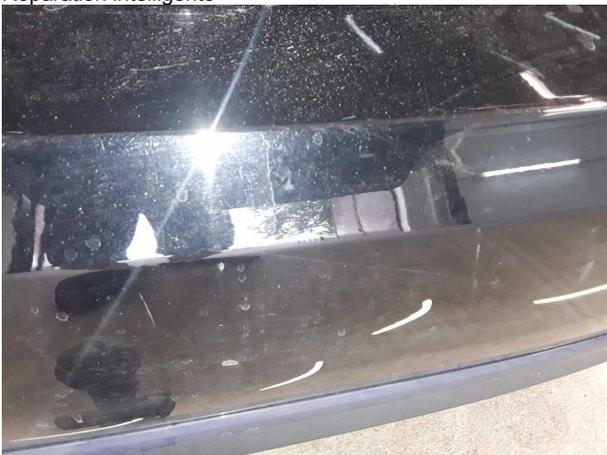
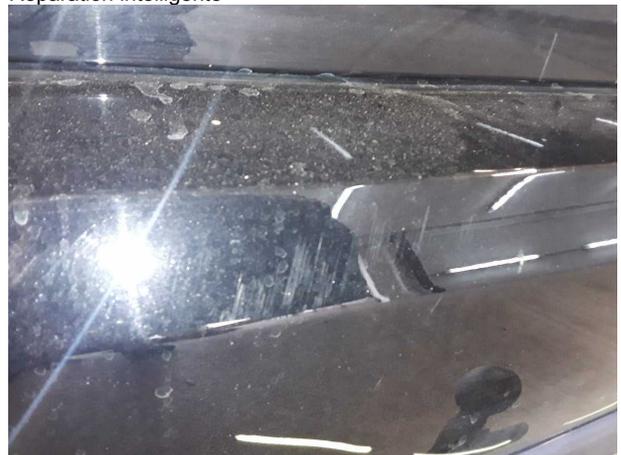
Domage #6: Pare-chocs arrière: Pare-chocs arrière - Erafilé - Réparation intelligente

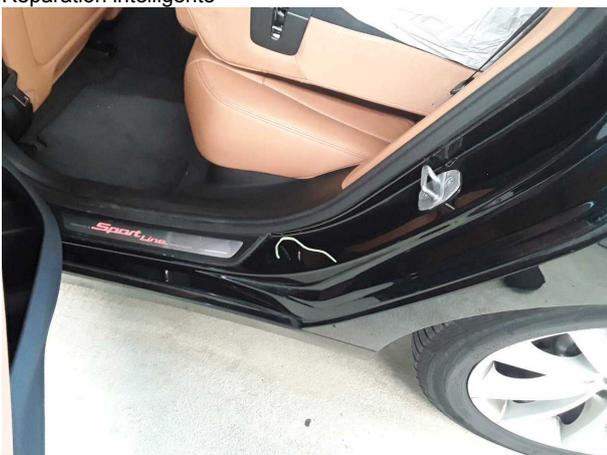
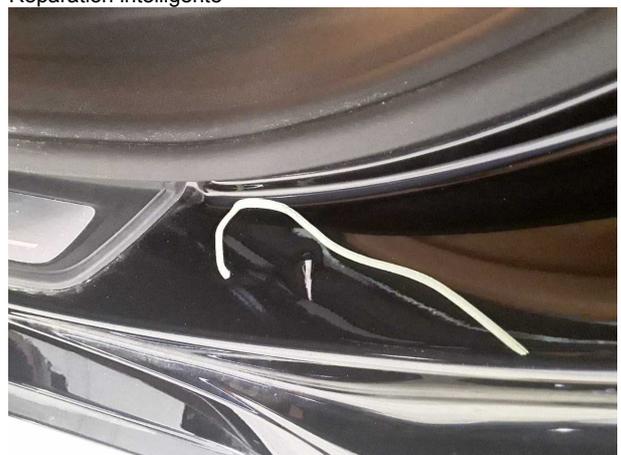
Domage #7: Panneau latéral arrière gauche: Accès - Erafilé - Réparation intelligente

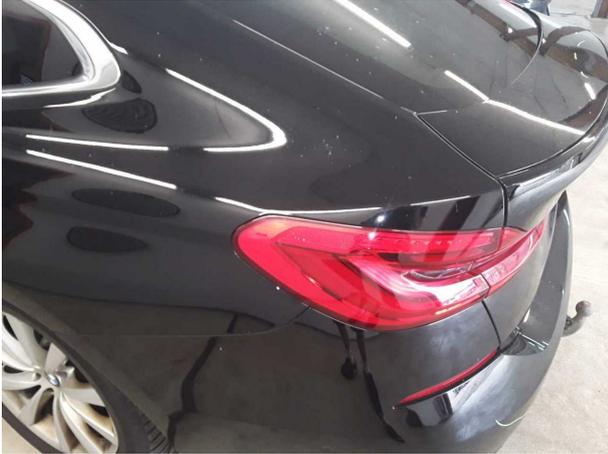
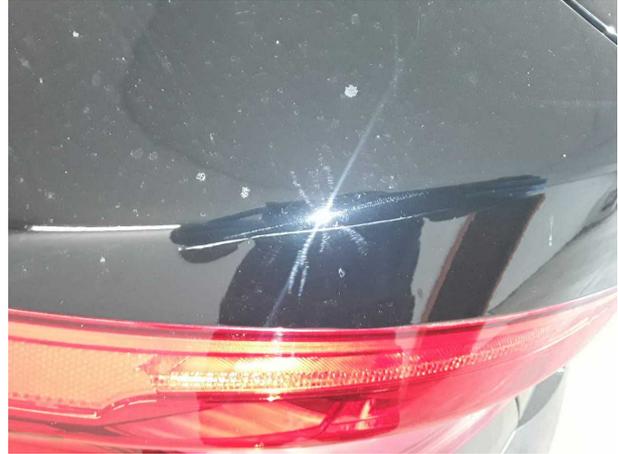
Domage #8: Panneau latéral arrière gauche: Paroi latérale - Rayure(s) - Réparation intelligente

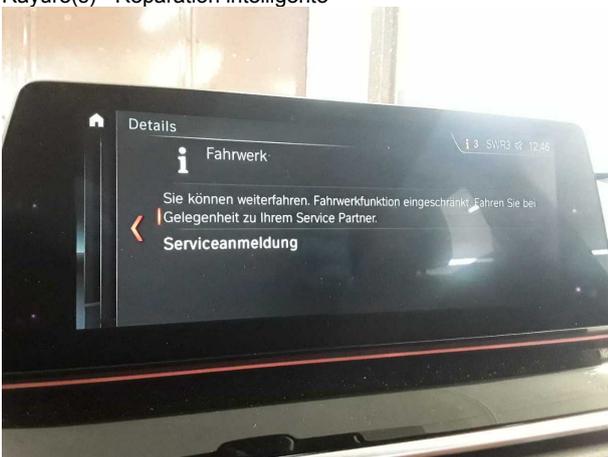
Domage #10: Essieu avant: Compresseur suspension pneumatique - Définir résultat - Etablir diagnostic

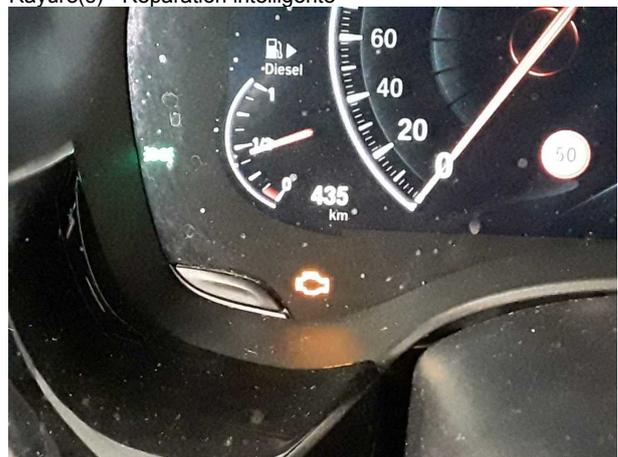
Domage #11: Tableau de bord: Voyant (MIL Brennt) - Définir résultat - Etablir diagnostic

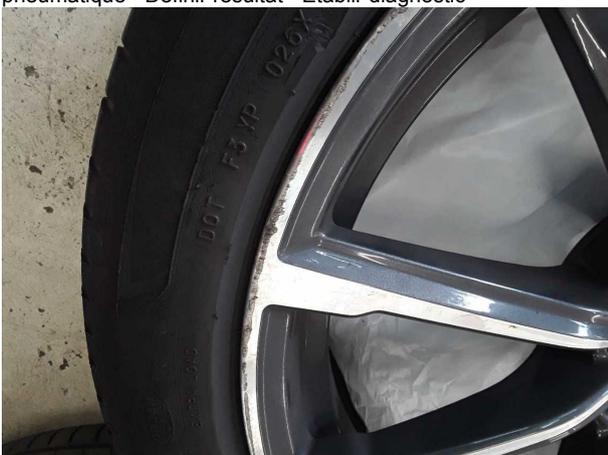
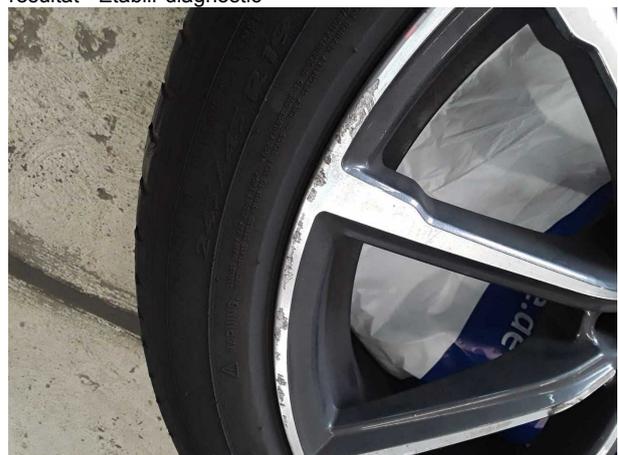
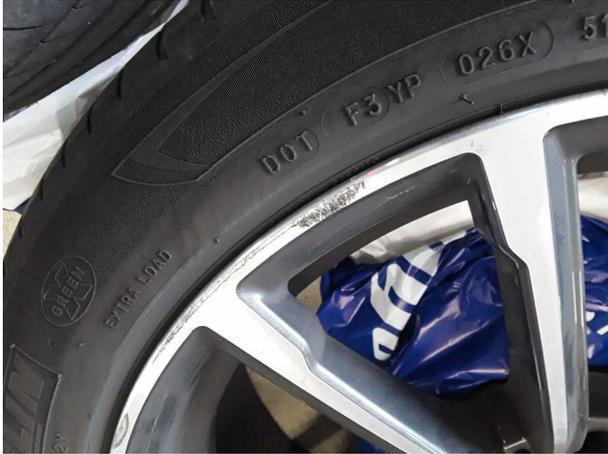
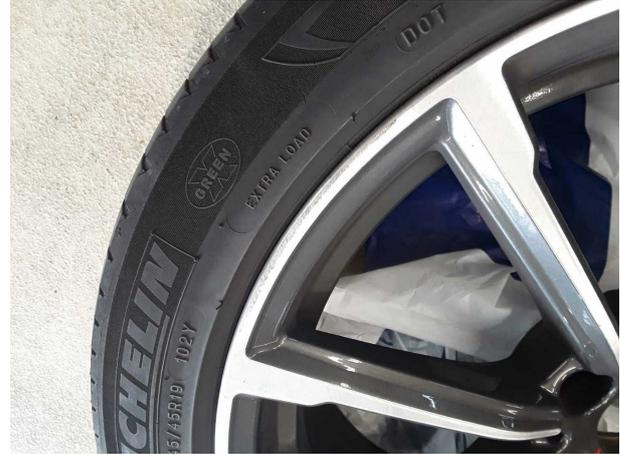
Domage #12: 2e Jeu de roues: Jeu de jantes alliage complet - Erafilé - Diminution de valeur
