## Wertgutachten

<b>Ihr Auftrag vom</b>	16.01.2025 durch Raiffeisen-Impuls Fuhrparkmanagement GmbH & Co. KG
<b>Besichtigungsort</b>	36272 Niederaula, Industriestraße 11
<b>Besichtigungsdatum</b>	23.01.2025
<b>Referenznummern</b>	0002038728

<b>Fahrzeugident.-Nr.</b>	<b>WF01XXTTG1KS19089</b>		
<b>Fahrzeugart</b>	PKW - Mehrzweckfahrzeug	<b>Farbton / Lackart</b>	Frost-Weiß / Uni
<b>Hersteller</b>	Ford	<b>Nächste HU</b>	10/2025
<b>Typ / Verkaufsbez.</b>	Transit Custom 2.0 TDCi 320 L1 Trend	<b>Laufleistung abgelesen</b>	145.378 km
<b>Erstzulassung</b>	29.10.2019	<b>Emissionsklasse</b>	Euro 6
<b>Getriebe / Gänge</b>	Manuell / 6	<b>Sitzplätze / Türen</b>	9 / 5
<b>Achsen / angetrieben</b>	2 / 1	<b>Anzahl Besitzer</b>	unbekannt
<b>Motorart</b>	Reihenmotor / Diesel	<b>Hubraum / Nennleistung</b>	1.997 ccm / 77 KW
<b>Antriebsart</b>	Frontantrieb

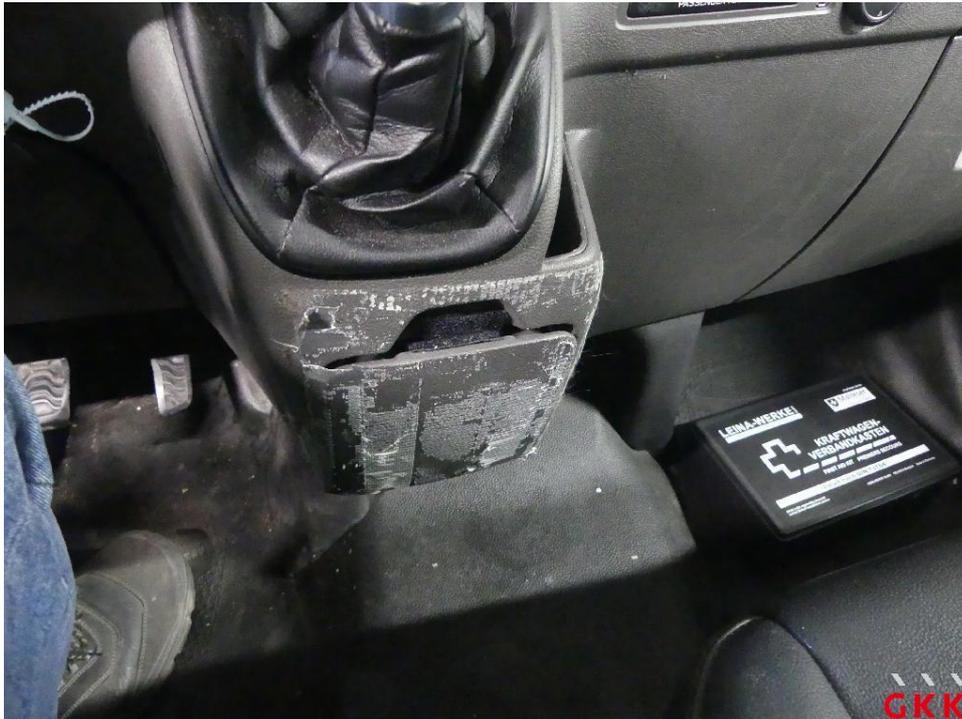
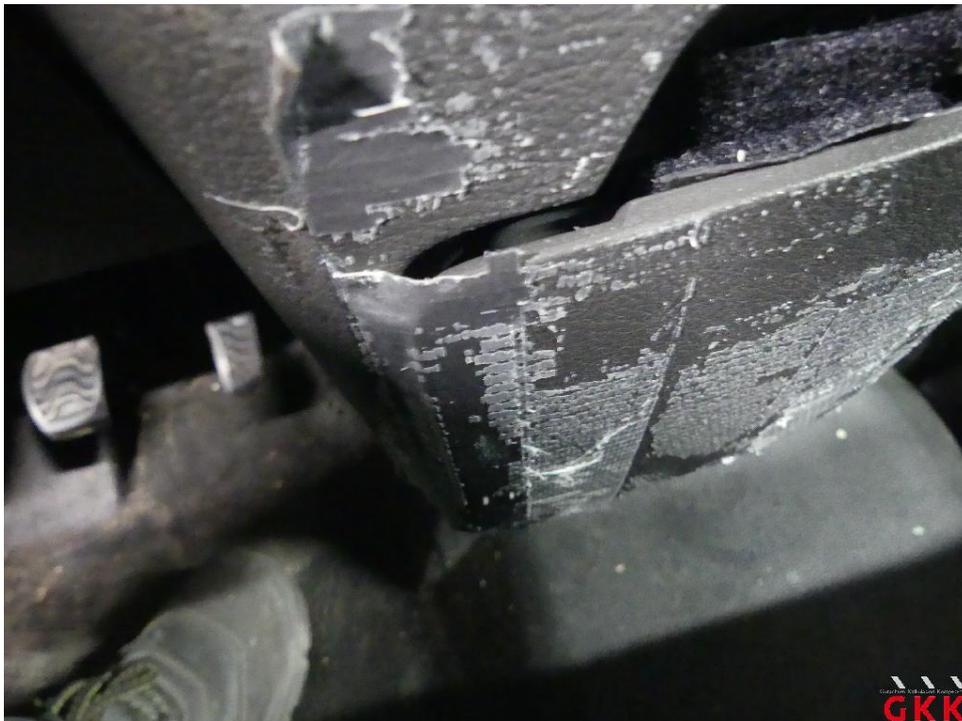
Beschriftungs- / Werbefolie, beklebt, entkleben	120,00 €	120,00 €
<b>Interieur</b> (Angaben ohne MwSt.)	Reparaturkosten	MW
Armaturenbrett Ablagefach, beschädigt, ersetzen (Bild 13, Bild 14)	149,29 €	59,72 €
<b>Ohne Zuordnung</b> (Angaben ohne MwSt.)	Reparaturkosten	MW
Zusatzbremsleuchte, gerissen, ersetzen (Bild 22, Bild 23, Bild 24)	115,16 €	115,16 €
Inspektion groß Transporter, kein gültiger Nachweis vorhanden, durchführen	851,41 €	851,41 €
Frontscheibe, Steinschlag, Gebrauchsspur	0,00 €	0,00 €
Reserverad / Notrad, fehlt, ersetzen (Bild 28)	246,20 €	246,20 €
Fahrzeug Front, Steinschlag, Gebrauchsspur	0,00 €	0,00 €
Nothammer, fehlt, ersetzen (Bild 15)	15,00 €	15,00 €

Bild 13 Armaturenbrett, Ablagefach, beschädigt, ersetzen

Bild 14 Armaturenbrett, Ablagefach, beschädigt, ersetzen

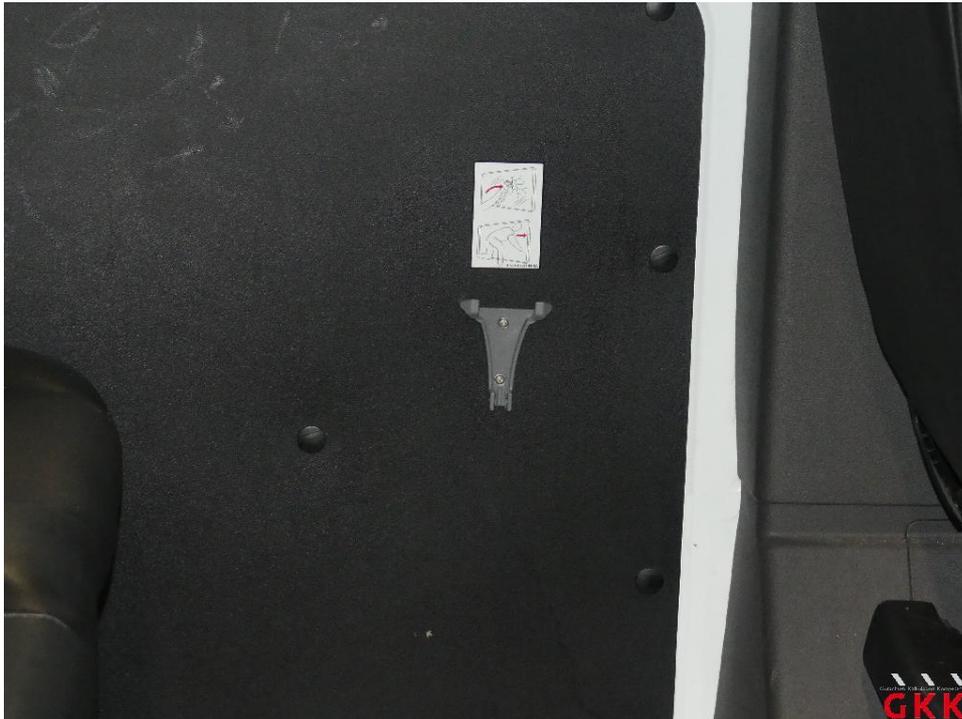
Bild 15 Nothammer, fehlt, ersetzen

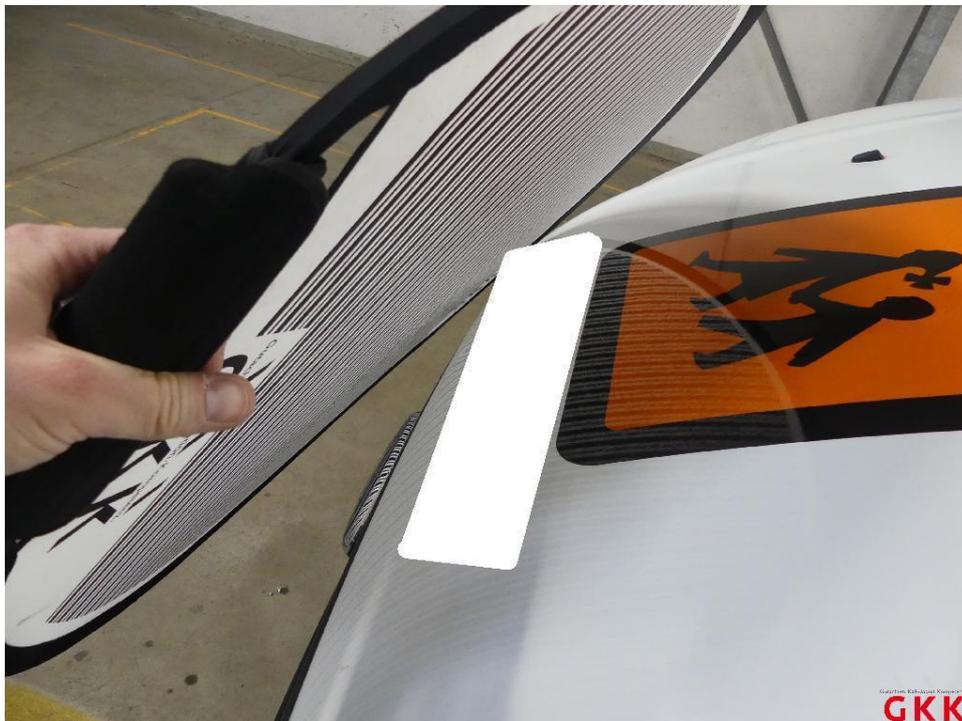
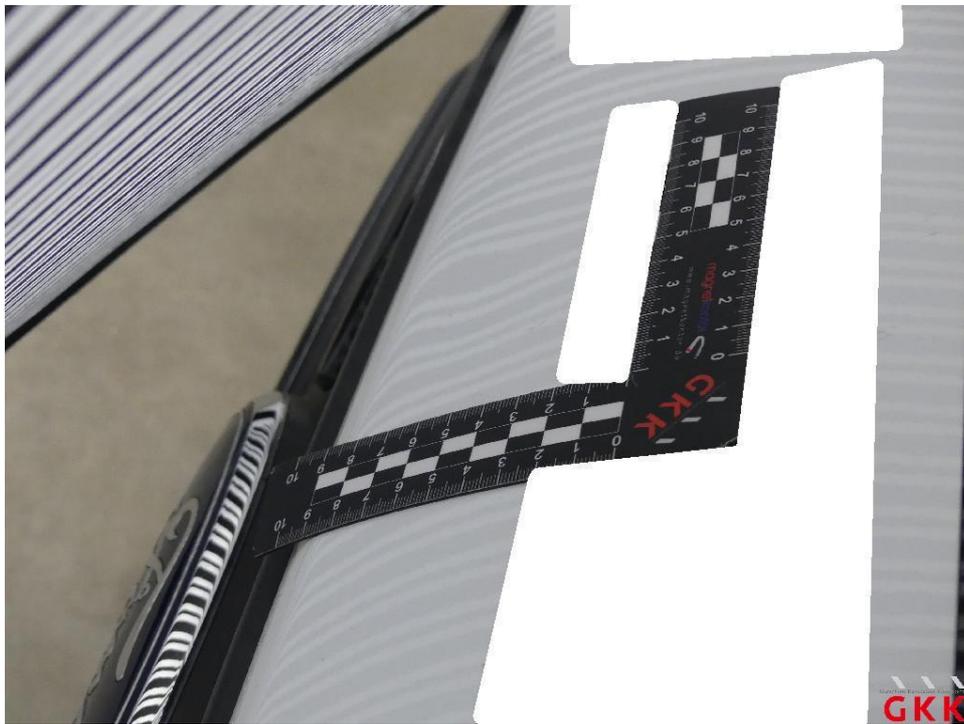
<b>Wertbeeinflussende Faktoren</b>		
<b>Front</b> (Angaben ohne MwSt.)	Reparaturkosten	MW
Motorhaube, beschädigt, kalt drücken (Bild 16, Bild 17, Bild 18)	79,76 €	79,76 €
<b>Seite links</b> (Angaben ohne MwSt.)	Reparaturkosten	MW
Tür vorne links, verkratzt, Gebrauchsspur	0,00 €	0,00 €
Seitenwand links, verkratzt, Gebrauchsspur	0,00 €	0,00 €
<b>Seite rechts</b> (Angaben ohne MwSt.)	Reparaturkosten	MW
Seitenwand rechts, beschädigt, instand setzen - lackieren (Bild 19, Bild 20, Bild 21)	872,79 €	444,83 €
Tür hinten rechts, verkratzt, Gebrauchsspur	0,00 €	0,00 €
Tür vorne rechts, verkratzt, Gebrauchsspur	0,00 €	0,00 €
<b>Heck</b> (Angaben ohne MwSt.)	Reparaturkosten	MW
Hecktür rechts, beschädigt, instand setzen - lackieren (Bild 25, Bild 26, Bild 27)	941,04 €	567,84 €
<b>Reifen, Felgen, Radkappen</b> (Angaben ohne MwSt.)	Reparaturkosten	MW
Radkappe(n) hinten rechts, verkratzt, Gebrauchsspur	0,00 €	0,00 €
<b>Exterieur</b> (Angaben ohne MwSt.)	Reparaturkosten	MW

Bild 16 Motorhaube, beschädigt, kalt drücken

Bild 17 Motorhaube, beschädigt, kalt drücken

Bild 18 Motorhaube, beschädigt, kalt drücken

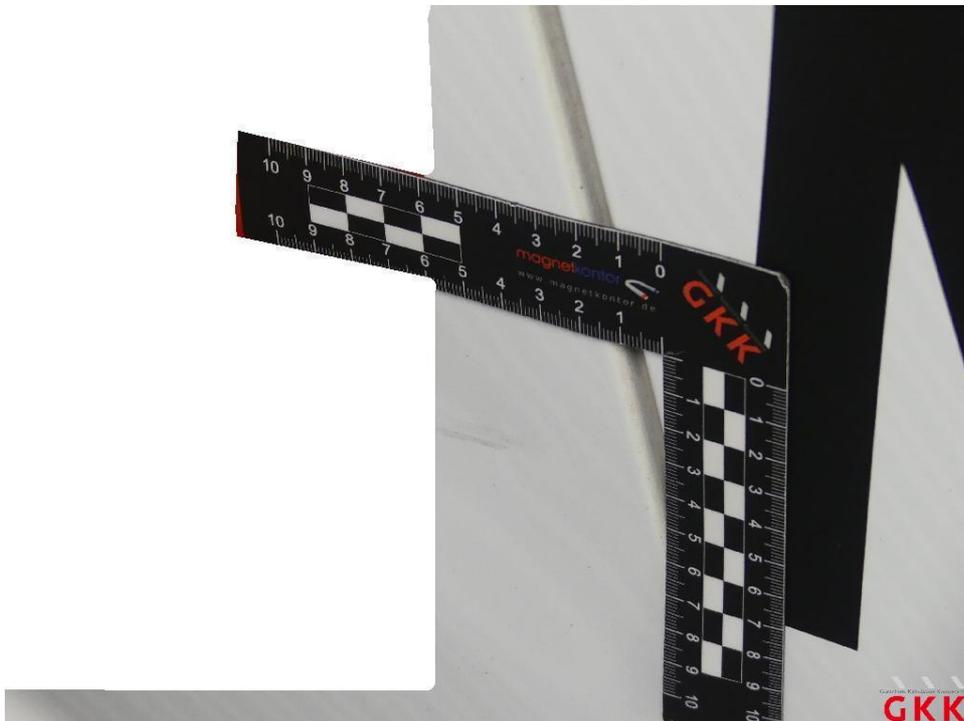
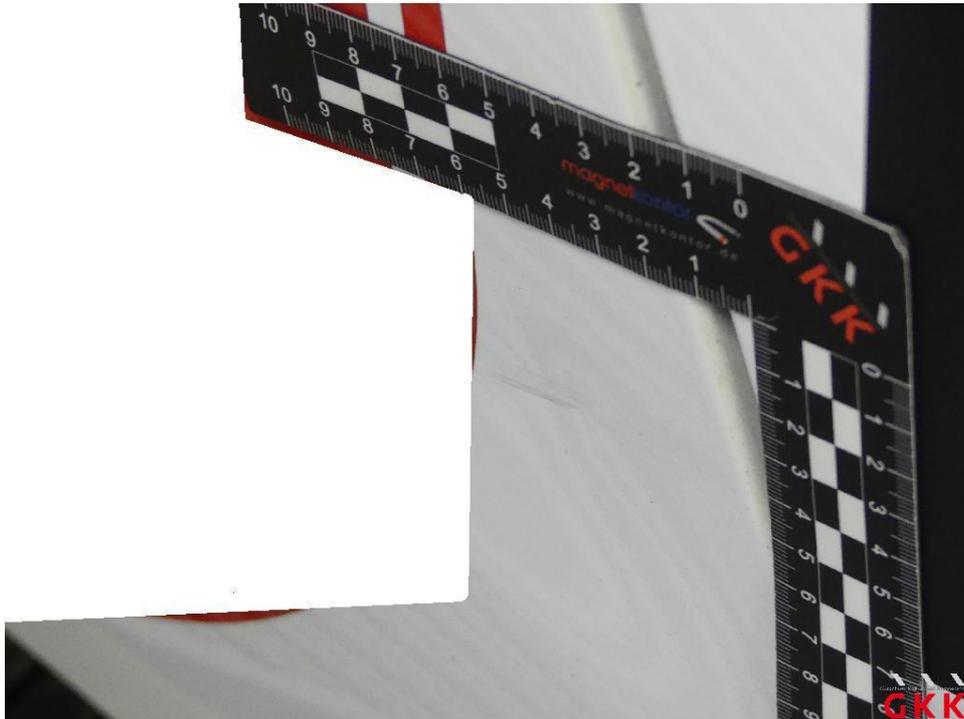
Bild 19 Seitenwand rechts, beschädigt, instand setzen - lackieren

Bild 20 Seitenwand rechts, beschädigt, instand setzen - lackieren

Bild 21 Seitenwand rechts, beschädigt, instand setzen - lackieren

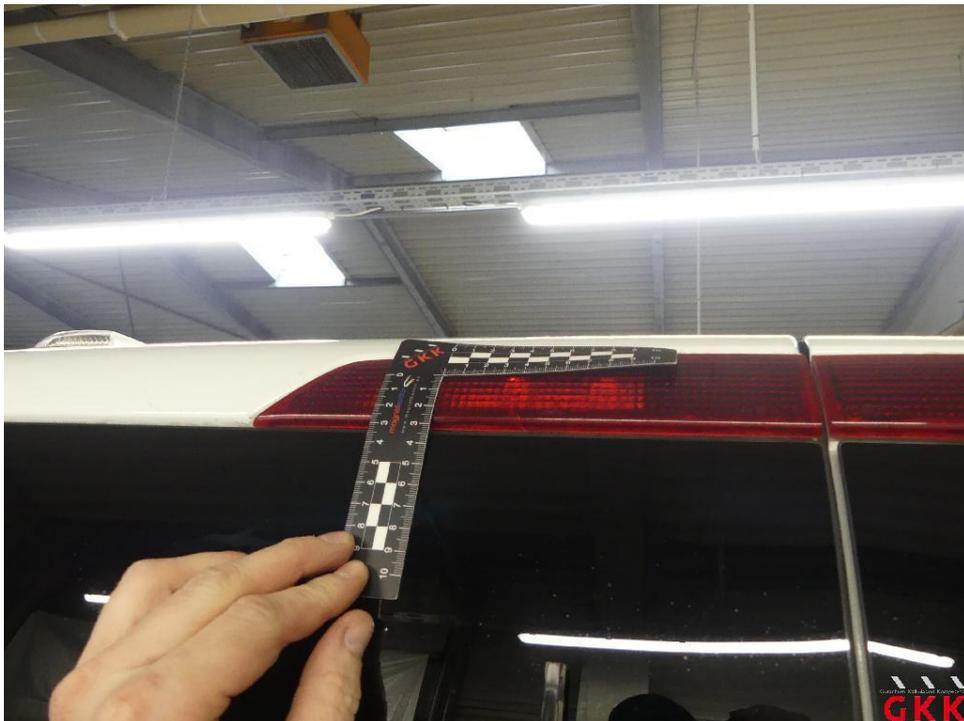
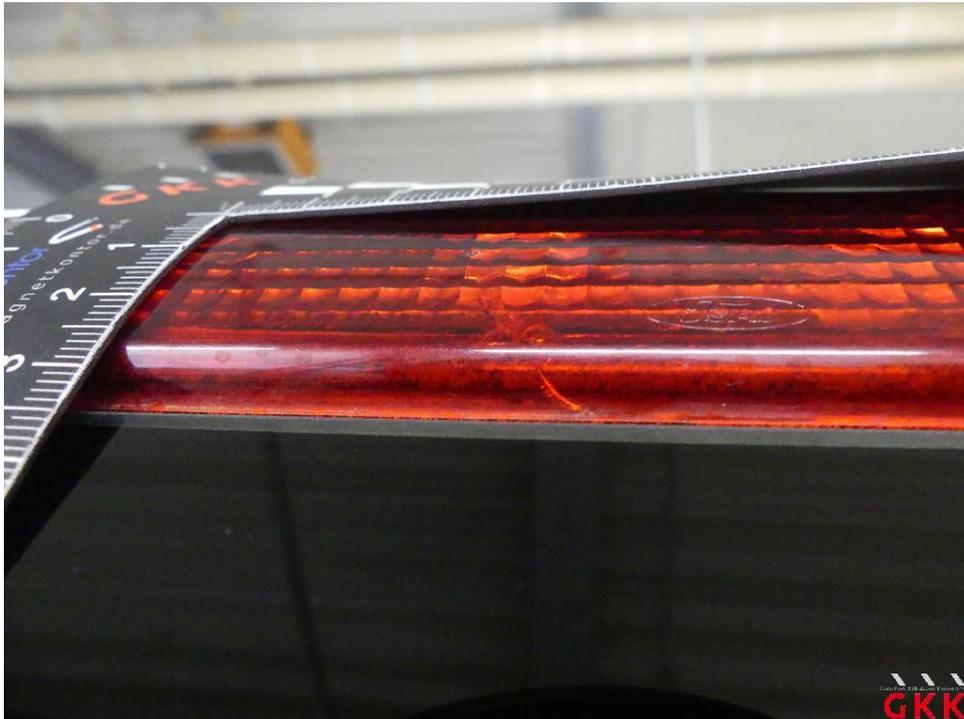
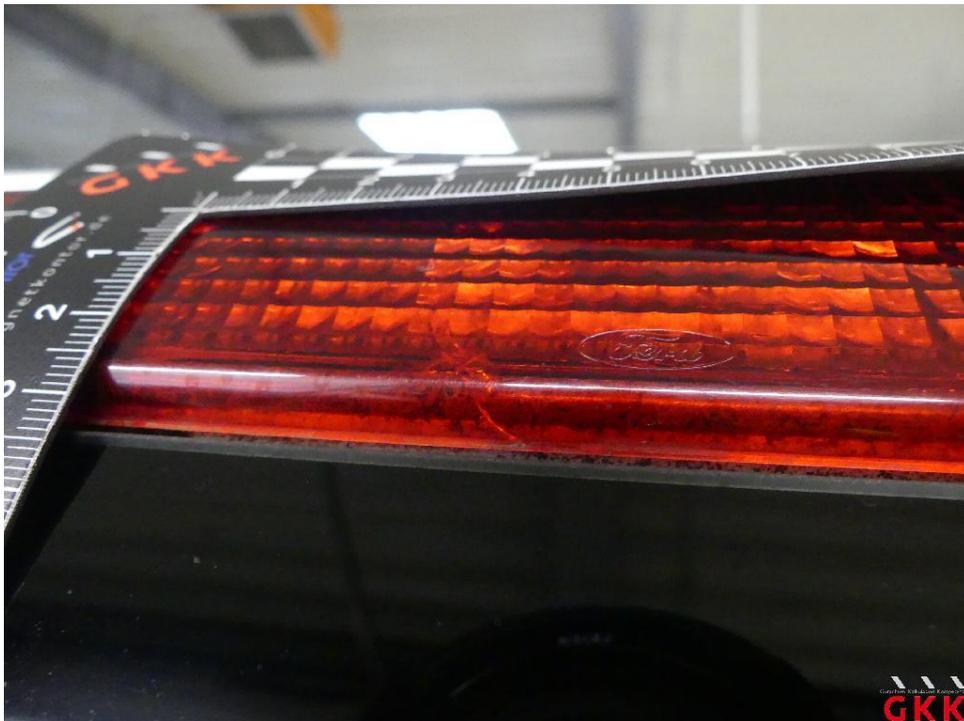
Bild 22 Zusatzbremsleuchte, gerissen, ersetzen

Bild 23 Zusatzbremsleuchte, gerissen, ersetzen

Bild 24 Zusatzbremsleuchte, gerissen, ersetzen

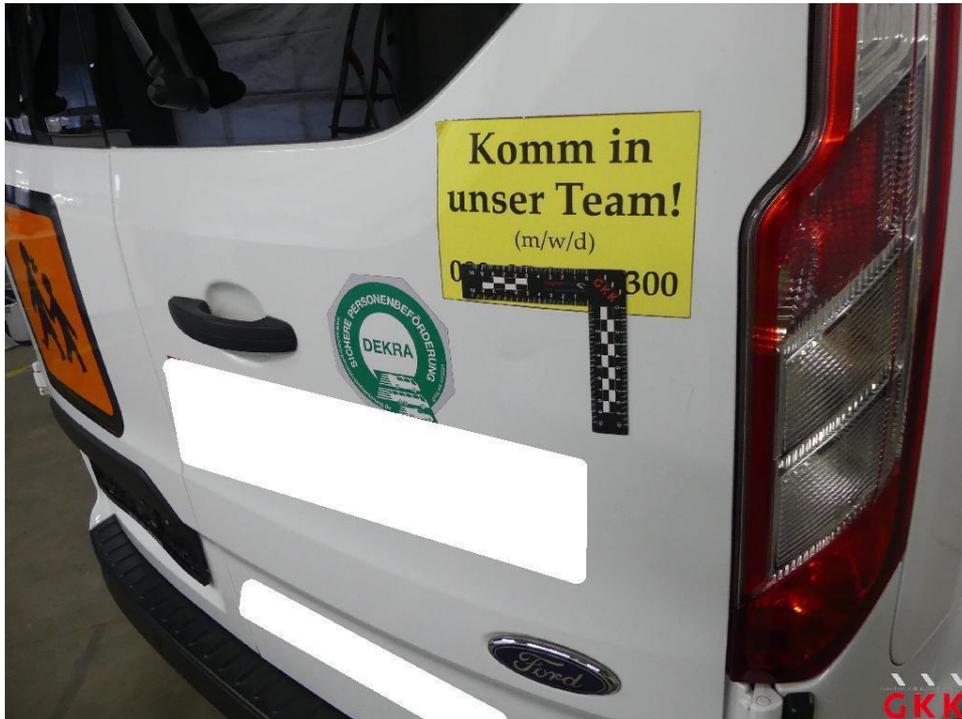
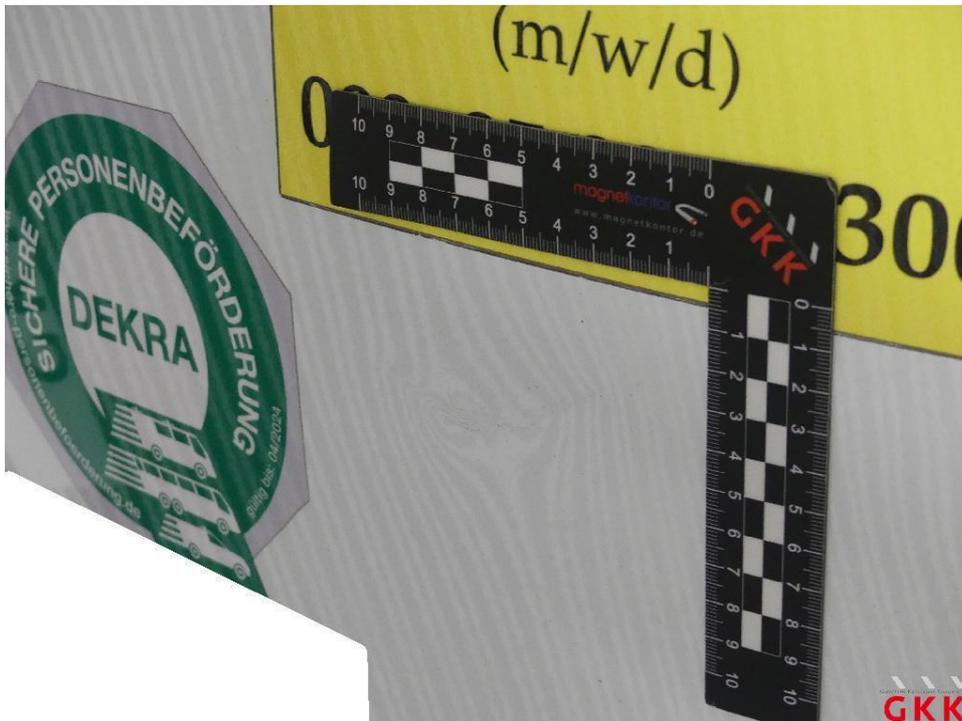
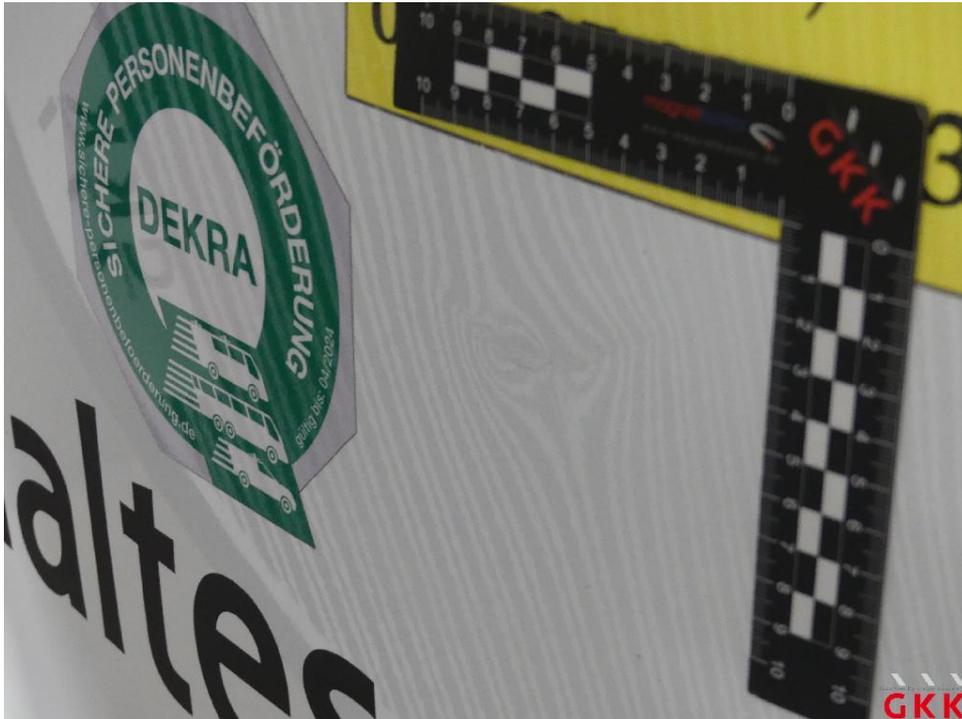
Bild 25 Hecktür rechts, beschädigt, instand setzen - lackieren

Bild 26 Hecktür rechts, beschädigt, instand setzen - lackieren

Bild 27 Hecktür rechts, beschädigt, instand setzen - lackieren

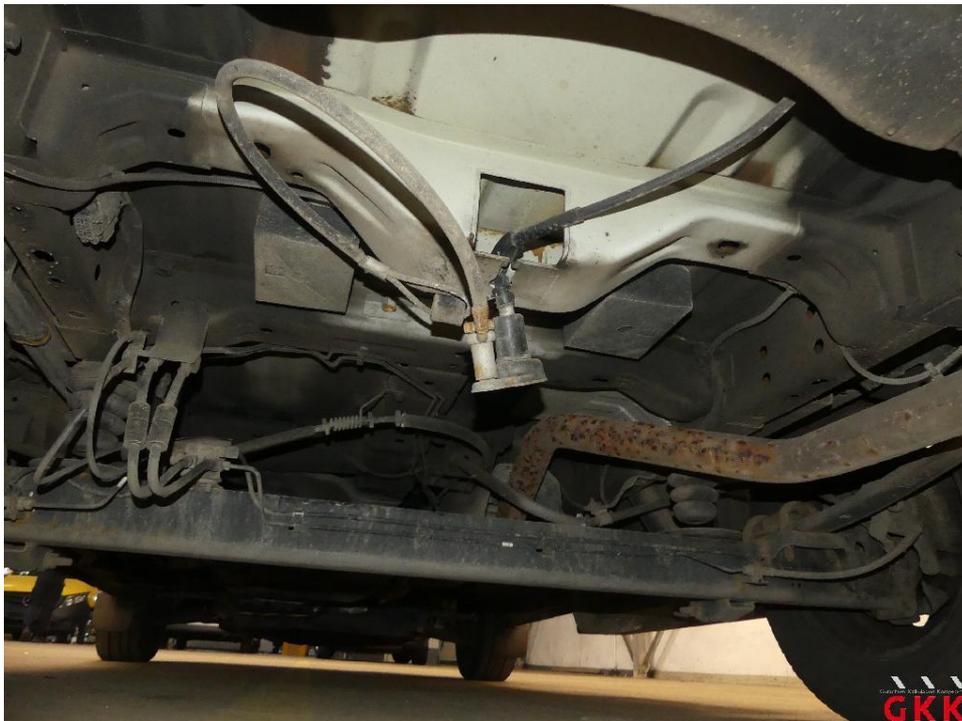
<b>Montierte Räder:</b>					
Position	Reifenart	Felgenart	Hersteller	Dimension	Profiltiefe
vorn links	Allwetterreifen	Stahlrad	Goodyear	215/65 R16C 109/107T	5 mm
vorn rechts	Allwetterreifen	Stahlrad	Goodyear	215/65 R16C 109/107T	5 mm
hinten rechts	Allwetterreifen	Stahlrad	Goodyear	215/65 R16C 109/107T	6 mm
hinten links	Allwetterreifen	Stahlrad	Goodyear	215/65 R16C 109/107T	6 mm
Reservebereifung: Fehlteil

Bild 28 Reserverad / Notrad, fehlt, ersetzen
