Wertgutachten

Ihr Auftrag vom	24.02.2025 durch Raiffeisen-Impuls Fuhrparkmanagement GmbH & Co. KG
Besichtigungsort	36272 Niederaula, Industriestraße 11
Besichtigungsdatum	28.02.2025
Referenznummern	0002060424

Fahrzeugident.-Nr.	6FPPXXMJ2PNM49106		
Fahrzeugart	PKW - Pick-Up	Farbton / Lackart	Royal-Grau / Metallic
Hersteller	Ford	Nächste HU	11/2026
Typ / Verkaufsbez.	Ranger Wildtrak 20 TDCi Panther 4x4	Laufleistung abgelesen	124.696 km
Erstzulassung	24.11.2022	Emissionsklasse	Euro 6d
Getriebe / Gänge	Automatik / 10	Sitzplätze / Türen	5 / 4
Achsen / angetrieben	2 / 2	Anzahl Besitzer	unbekannt
Motorart	Reihenmotor / Diesel	Hubraum / Nennleistung	1.996 ccm / 156 KW
Antriebsart	Allradantrieb

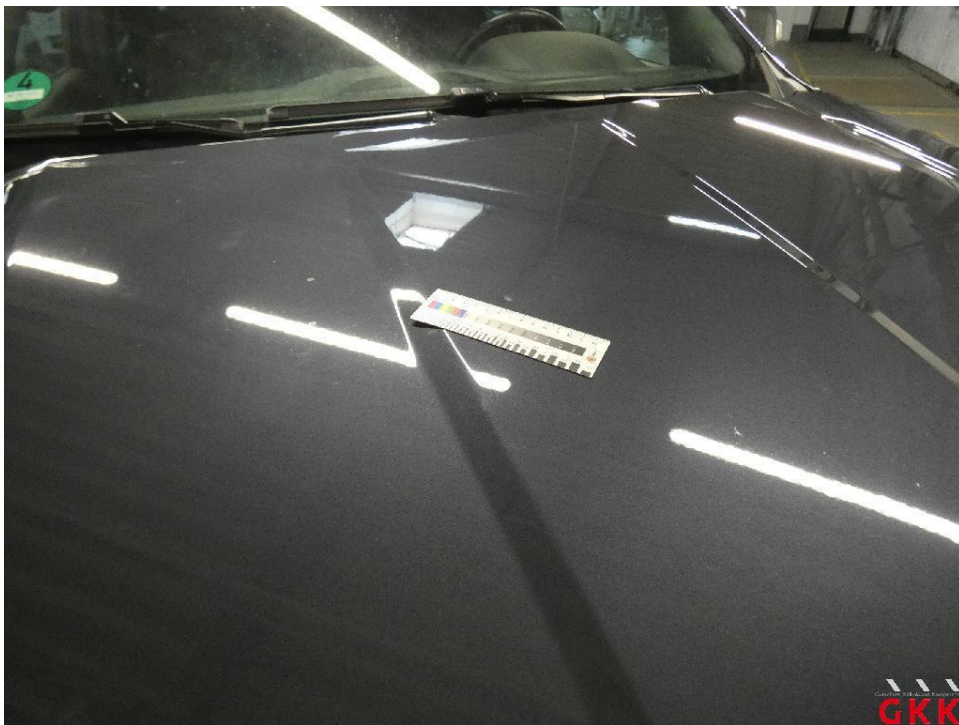
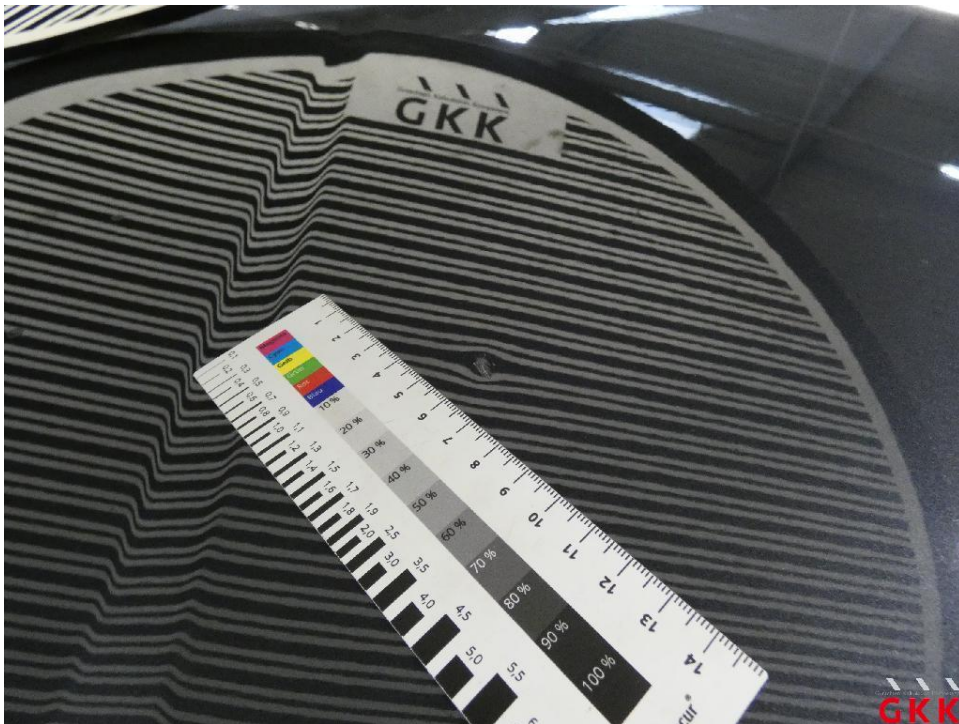
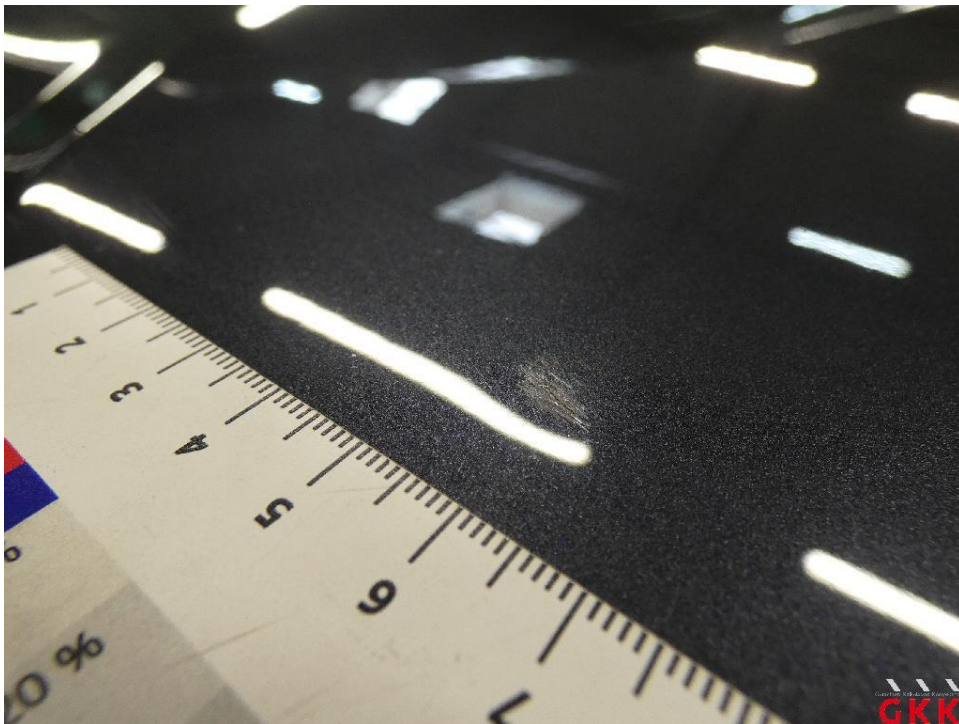
Wertbeeinflussende Faktoren		
Front (Angaben ohne MwSt.)	Reparaturkosten	MW
Stoßfänger vorne Ecke rechts -lackiert-, verkratzt, Spotlackieren (Bild 37, Bild 38, Bild 39)	80,00 €	80,00 €
Motorhaube, beschädigt, instand setzen - lackieren (Bild 16, Bild 17, Bild 18)	915,97 €	581,49 €
Seite links (Angaben ohne MwSt.)	Reparaturkosten	MW
Tür vorne links Schachtleiste -unlackiert-, beschädigt, ersetzen (Bild 19, Bild 20)	72,87 €	43,72 €
Seitenwand links, beschädigt, kalt drücken (Bild 24, Bild 25, Bild 26)	120,00 €	120,00 €
Seite rechts (Angaben ohne MwSt.)	Reparaturkosten	MW
Tür hinten rechts, verkratzt, lackieren (Bild 29, Bild 30, Bild 31)	635,35 €	381,21 €
Interieur (Angaben ohne MwSt.)	Reparaturkosten	MW
Sitzbank hinten Bezug Sitzkissen -Teilleder-, Druckstellen, ersetzen (Bild 32, Bild 33, Bild 34)	618,52 €	371,11 €
Technik (Angaben ohne MwSt.)	Reparaturkosten	MW
Abgassystem Additiv AdBlue, Servicehinweis, auffüllen (Bild 35, Bild 36)	20,00 €	20,00 €

Bild 16 Motorhaube, beschädigt, instand setzen - lackieren

Bild 17 Motorhaube, beschädigt, instand setzen - lackieren

Bild 18 Motorhaube, beschädigt, instand setzen - lackieren

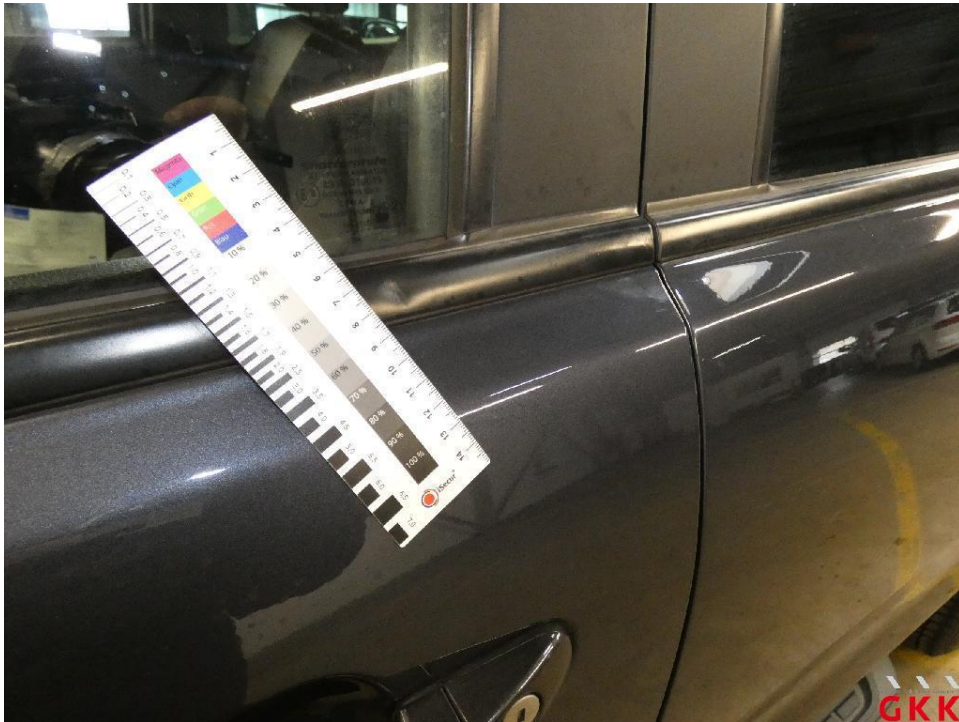
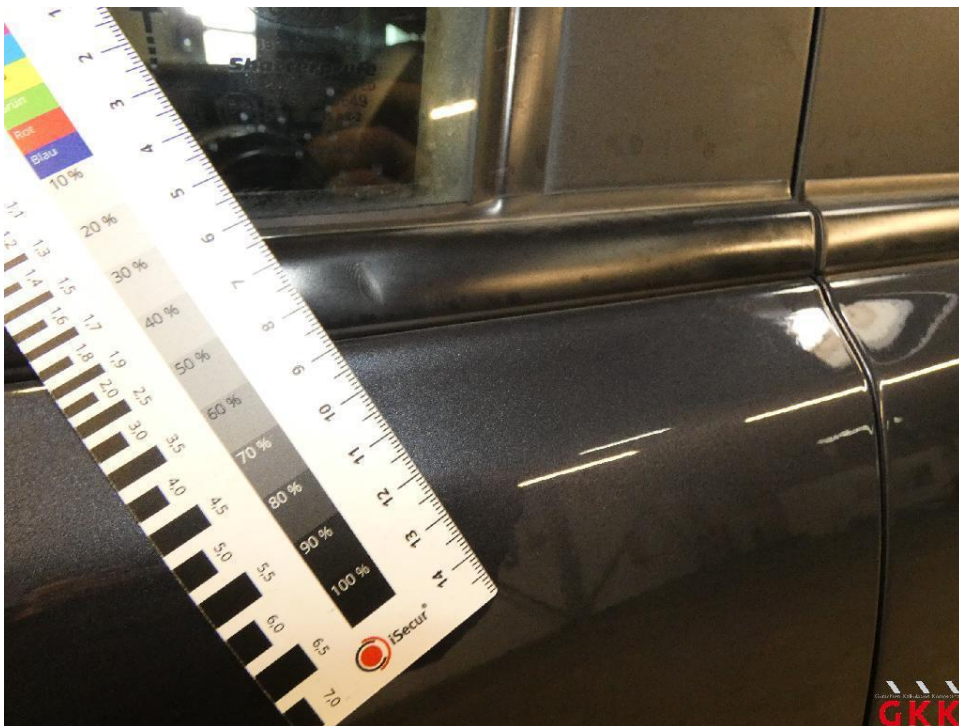
Bild 19 Tür vorne links, Schachtleiste -unlackiert-, beschädigt, ersetzen

Bild 20 Tür vorne links, Schachtleiste -unlackiert-, beschädigt, ersetzen

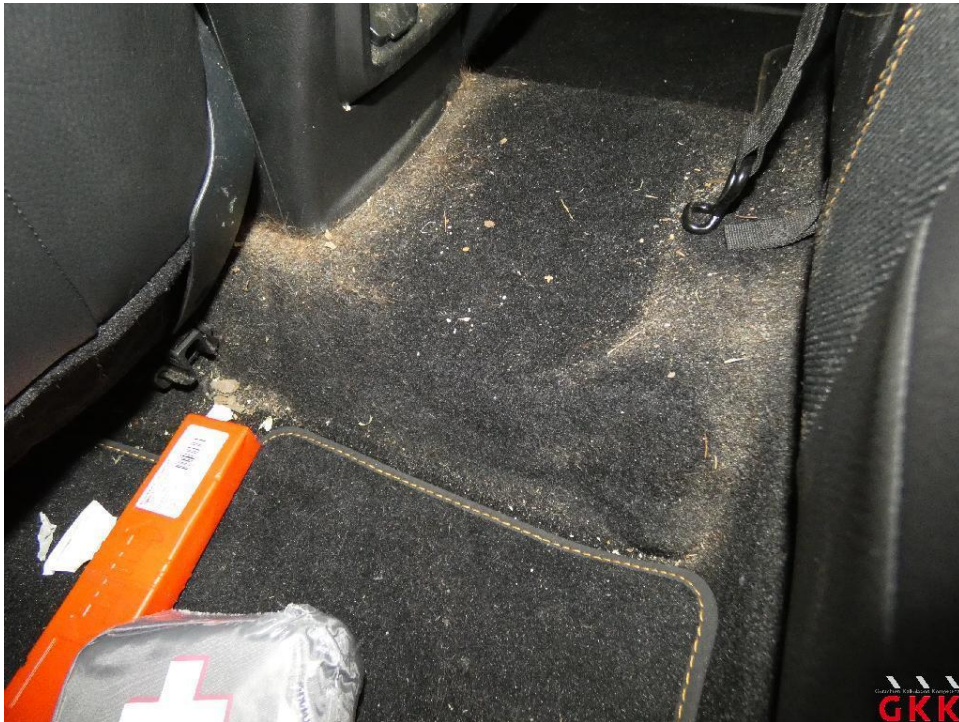
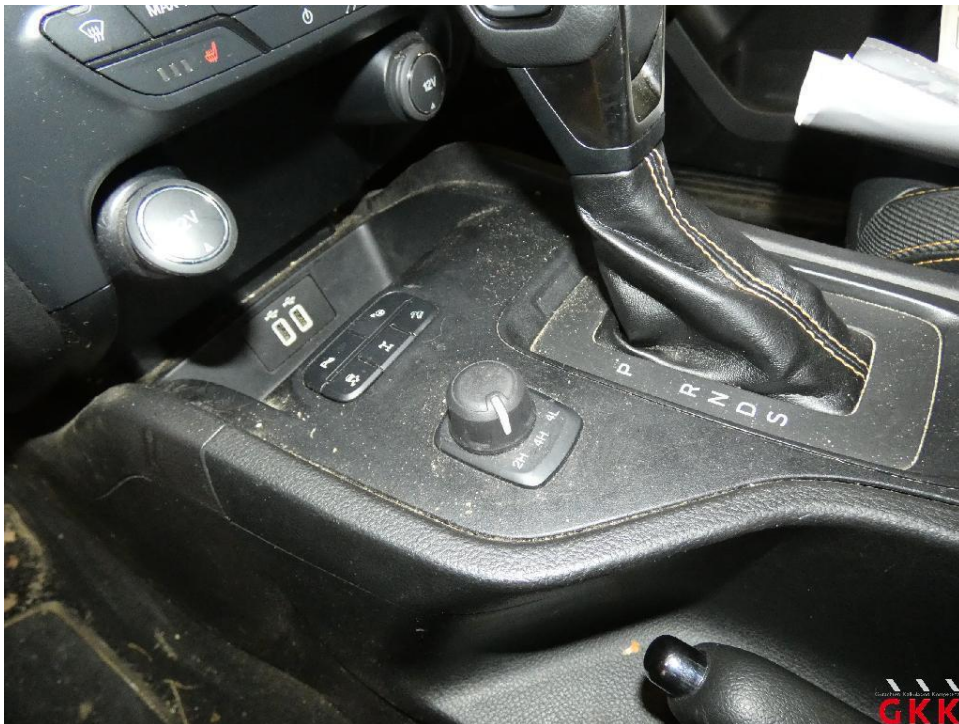
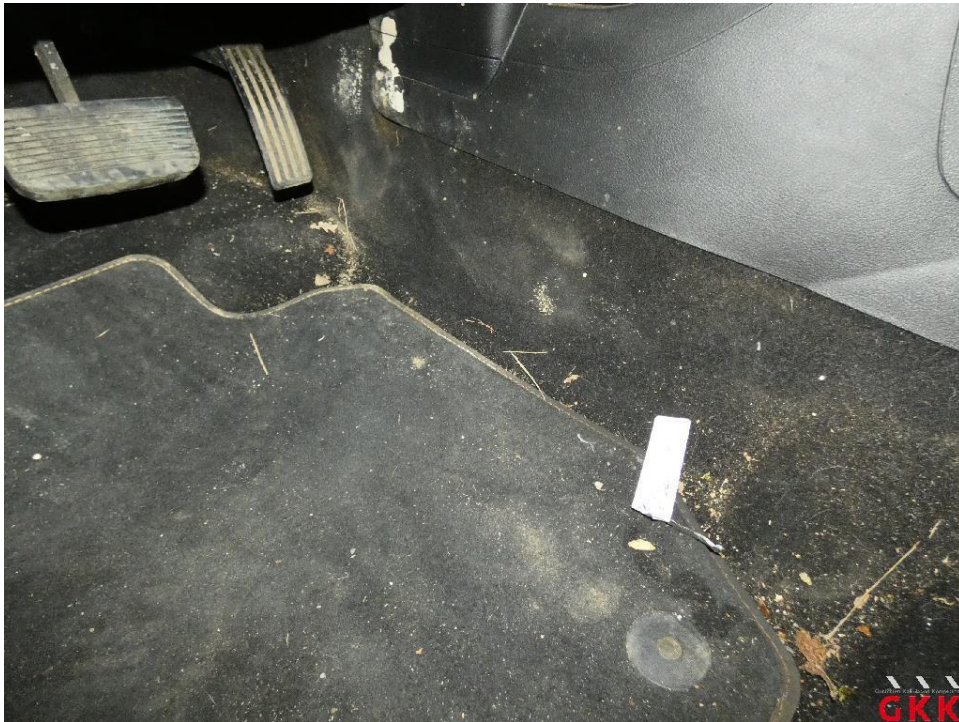
Sonstiges (Angaben ohne MwSt.)	Reparaturkosten	MW
Fahrzeug hinten rechts, Unfallschaden, Unfallschaden beheben (Bild 40, Bild 41, Bild 42, Bild 43, Bild 44, Bild 45)	2154,71 €	2154,71 €
Ohne Zuordnung (Angaben ohne MwSt.)	Reparaturkosten	MW
Fahrzeug innen, verkratzt und verschmutzt, aufbereiten (Bild 21, Bild 22, Bild 23)	120,00 €	120,00 €
Blende/Spoiler hinten, verkratzt, Smartrepair (Bild 27, Bild 28)	80,00 €	80,00 €

Bild 21 Fahrzeug, innen, verkratzt und verschmutzt, aufbereiten

Bild 22 Fahrzeug, innen, verkratzt und verschmutzt, aufbereiten

Bild 23 Fahrzeug, innen, verkratzt und verschmutzt, aufbereiten

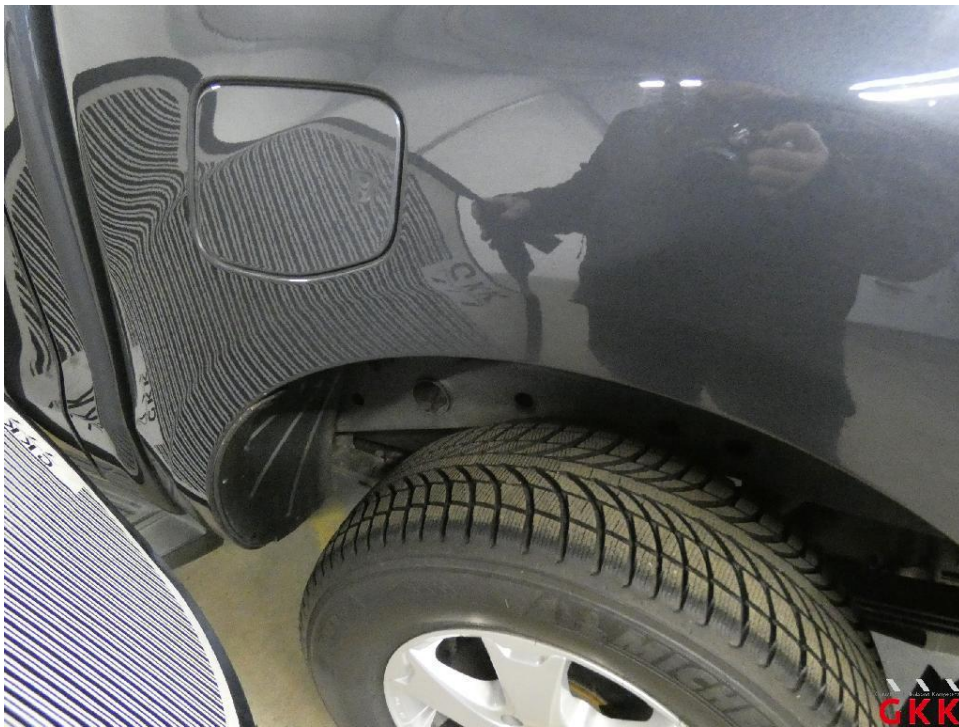
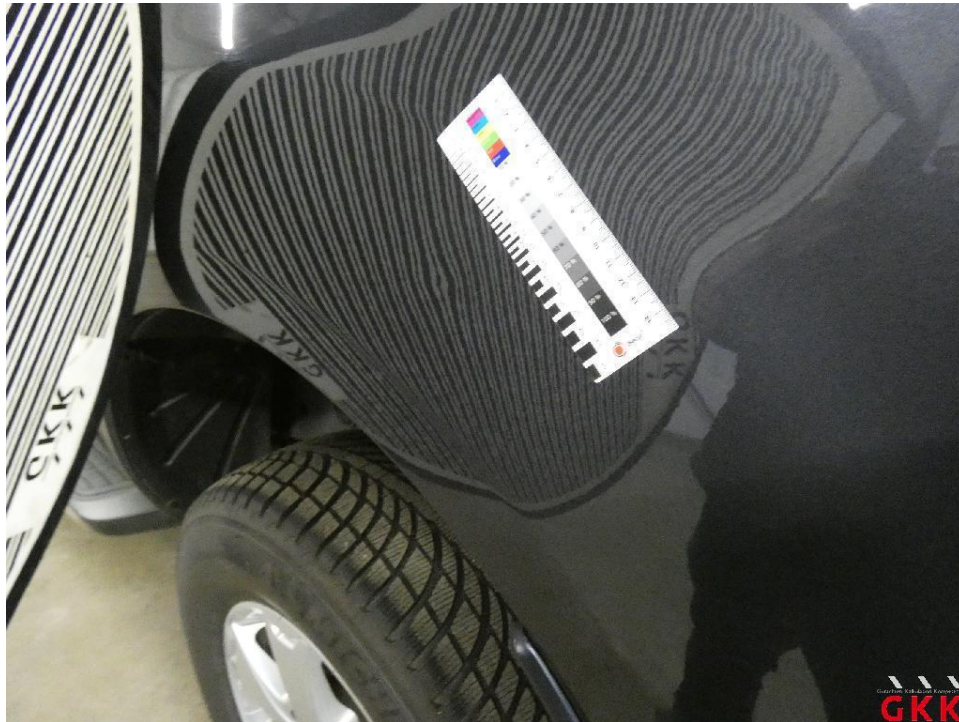
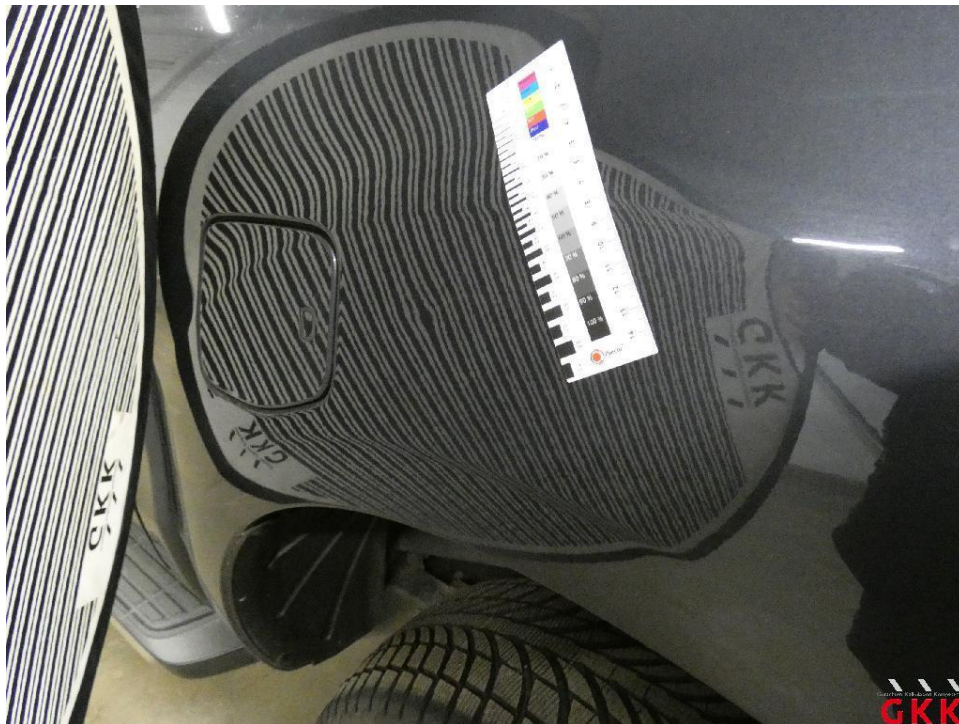
Bild 24 Seitenwand links, beschädigt, kalt drücken

Bild 25 Seitenwand links, beschädigt, kalt drücken

Bild 26 Seitenwand links, beschädigt, kalt drücken

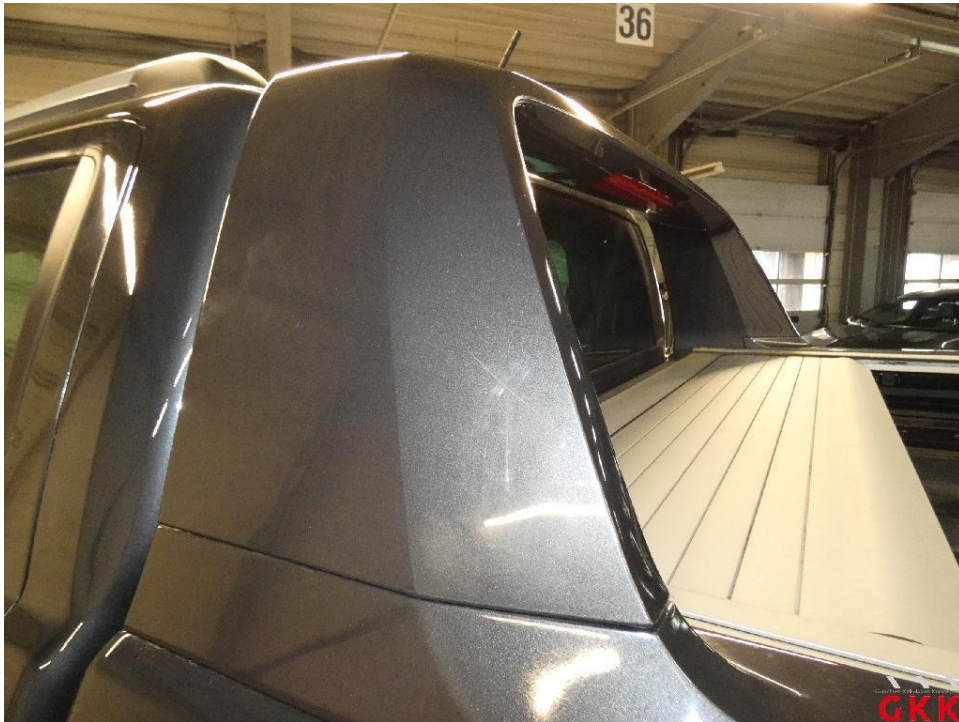
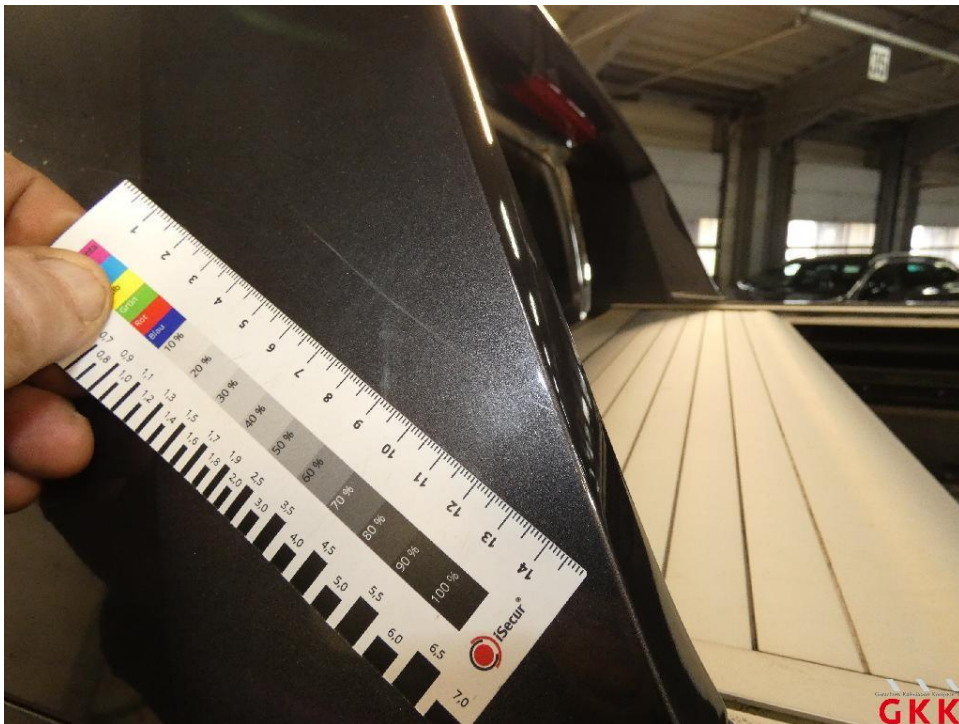
Bild 27 Blende/Spoiler hinten, verkratzt, Smartrepair

Bild 28 Blende/Spoiler hinten, verkratzt, Smartrepair

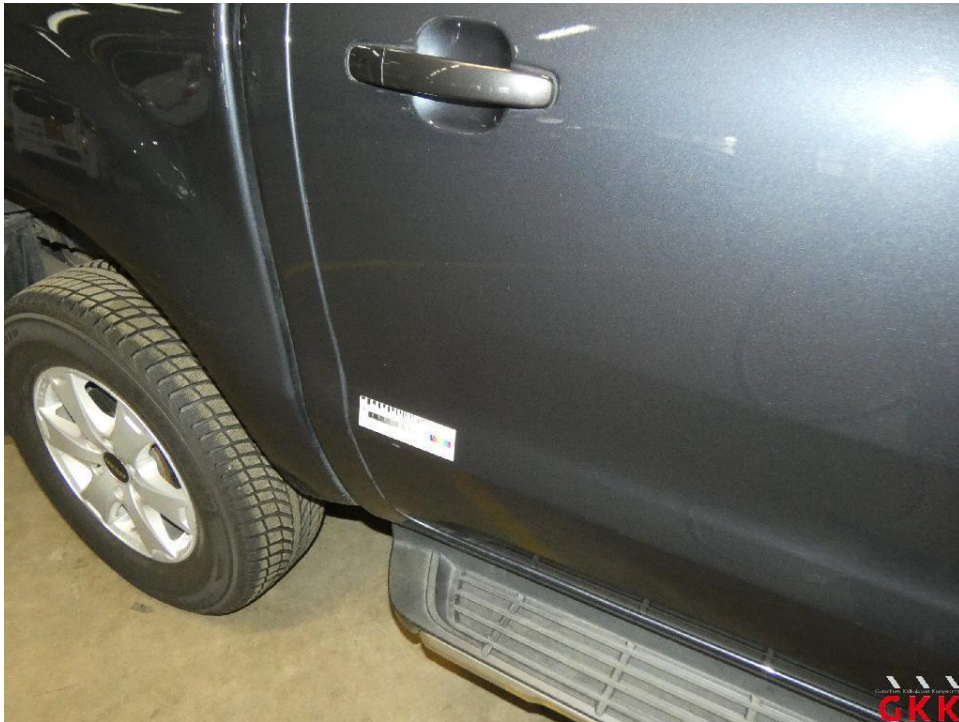
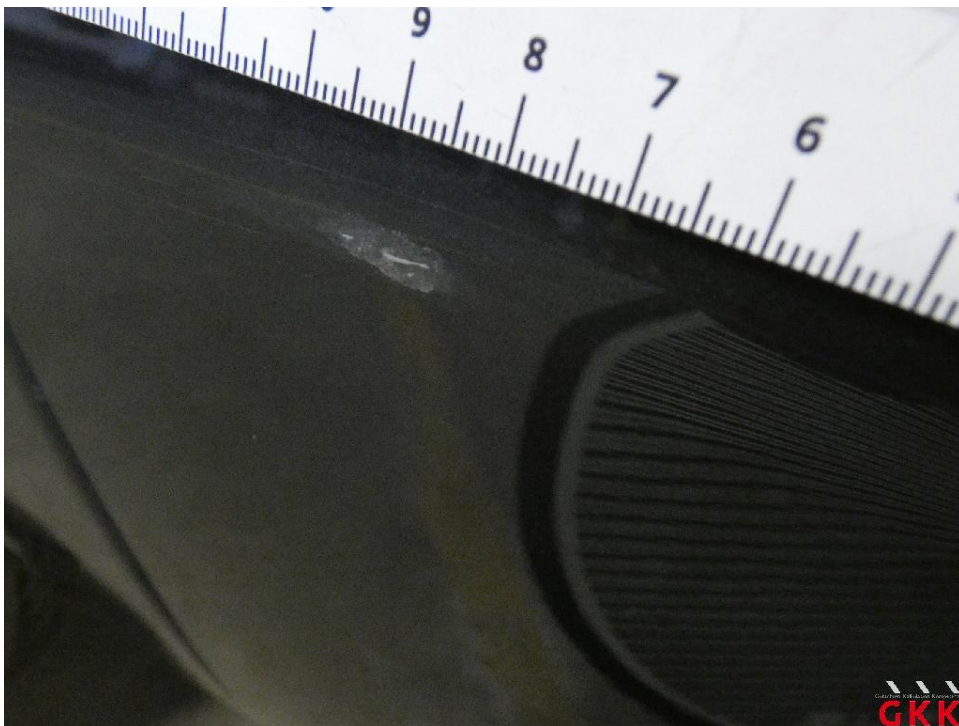
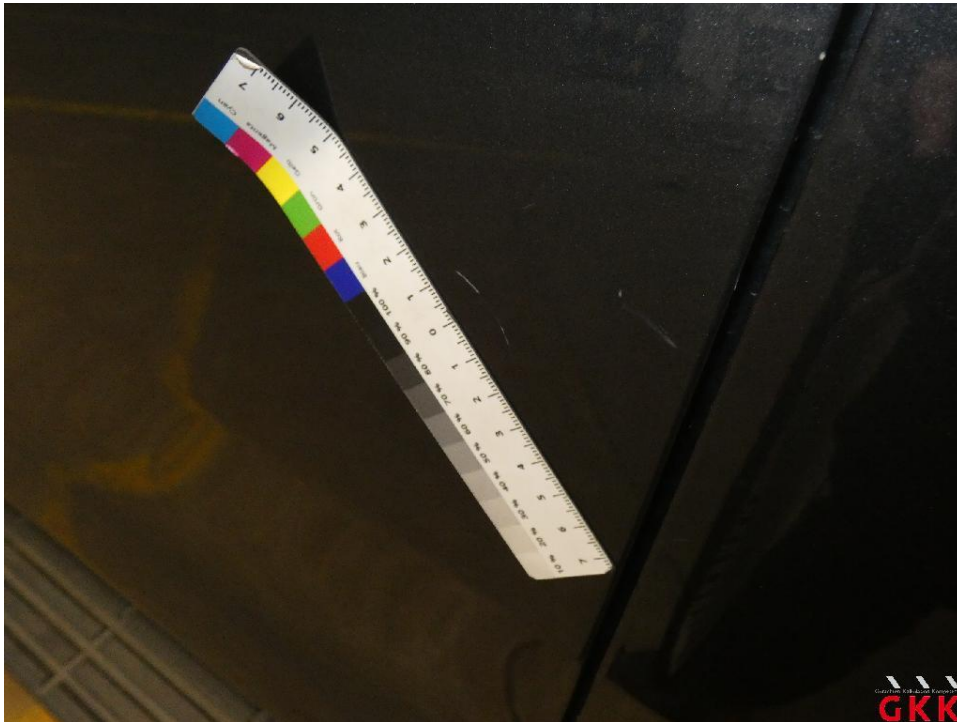
Bild 29 Tür hinten rechts, verkratzt, lackieren

Bild 30 Tür hinten rechts, verkratzt, lackieren

Bild 31 Tür hinten rechts, verkratzt, lackieren

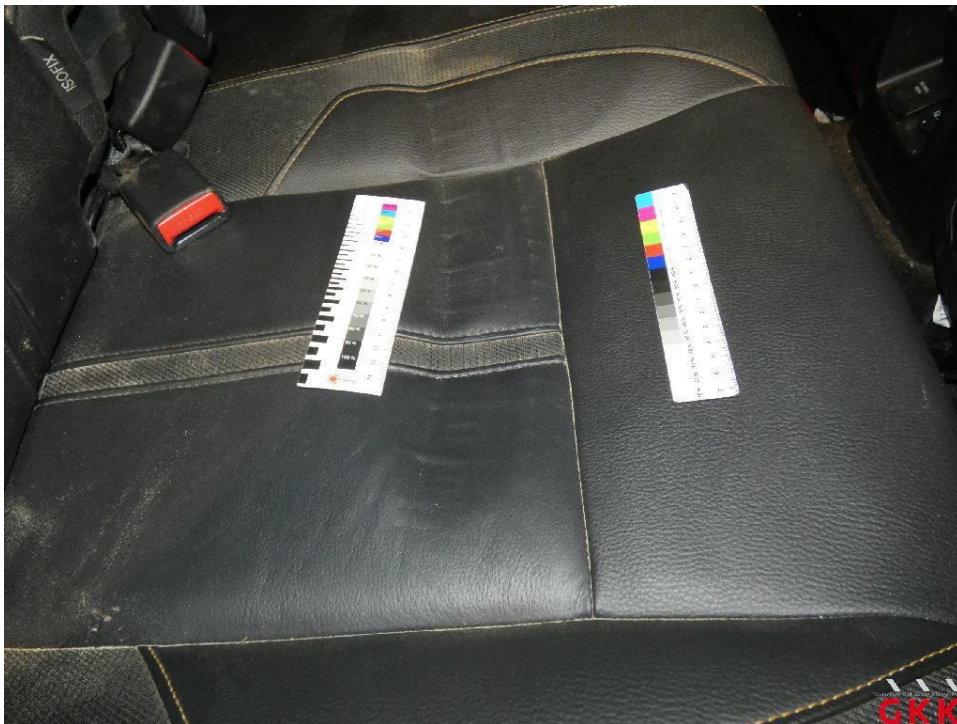
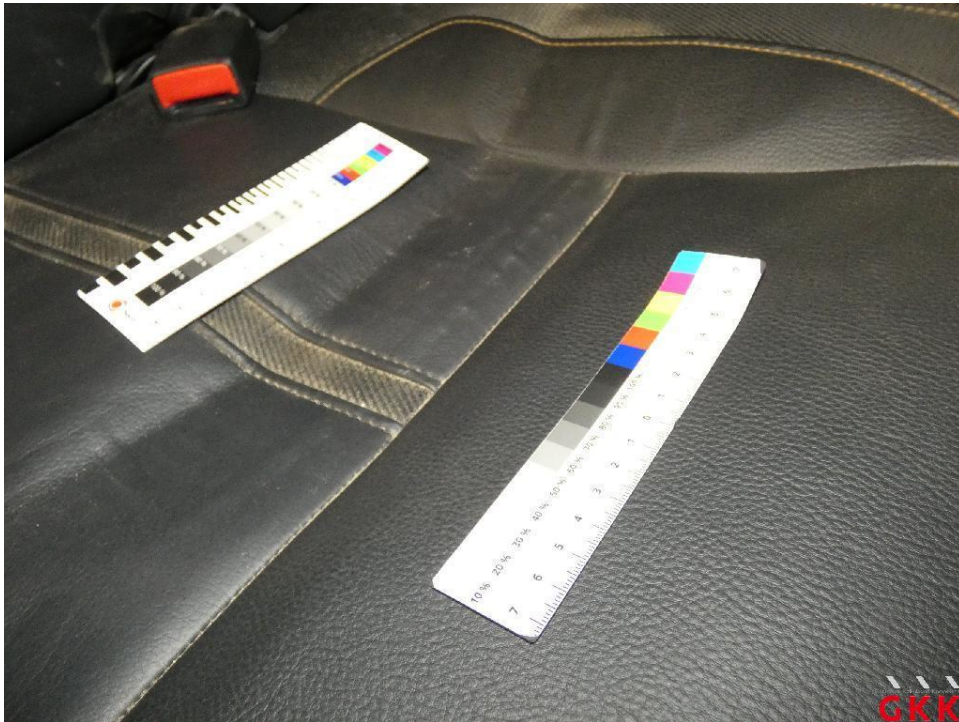
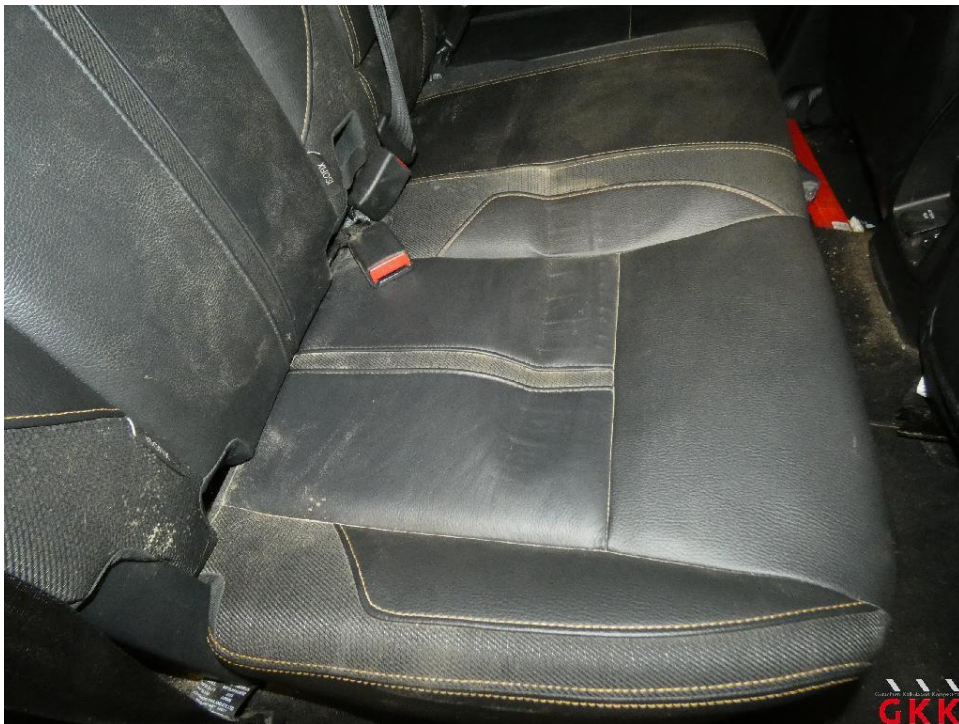
Bild 32 Sitzbank hinten, Bezug Sitzkissen -Teilleder-, Druckstellen, ersetzen

Bild 33 Sitzbank hinten, Bezug Sitzkissen -Teilleder-, Druckstellen, ersetzen

Bild 34 Sitzbank hinten, Bezug Sitzkissen -Teilleder-, Druckstellen, ersetzen

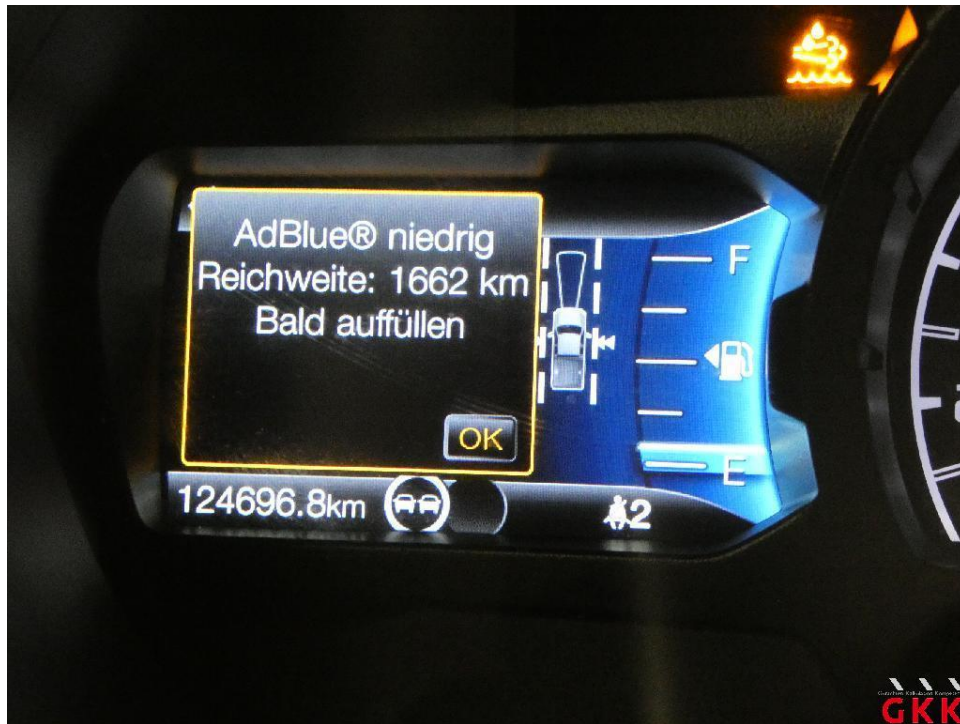
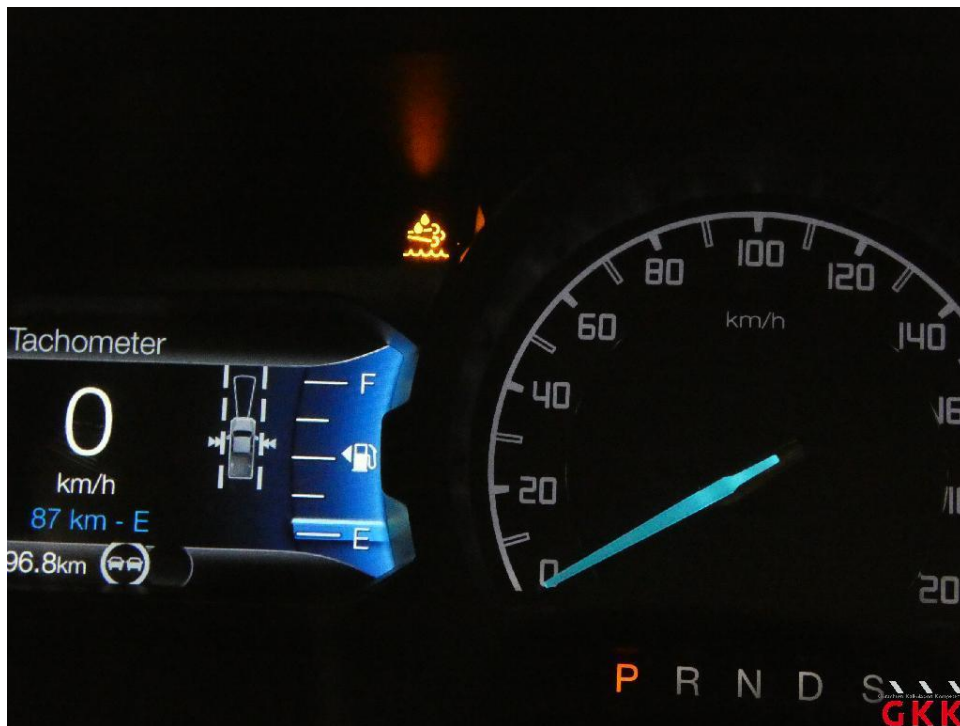
Bild 35 Abgassystem, Additiv AdBlue, Servicehinweis, auffüllen

Bild 36 Abgassystem, Additiv AdBlue, Servicehinweis, auffüllen

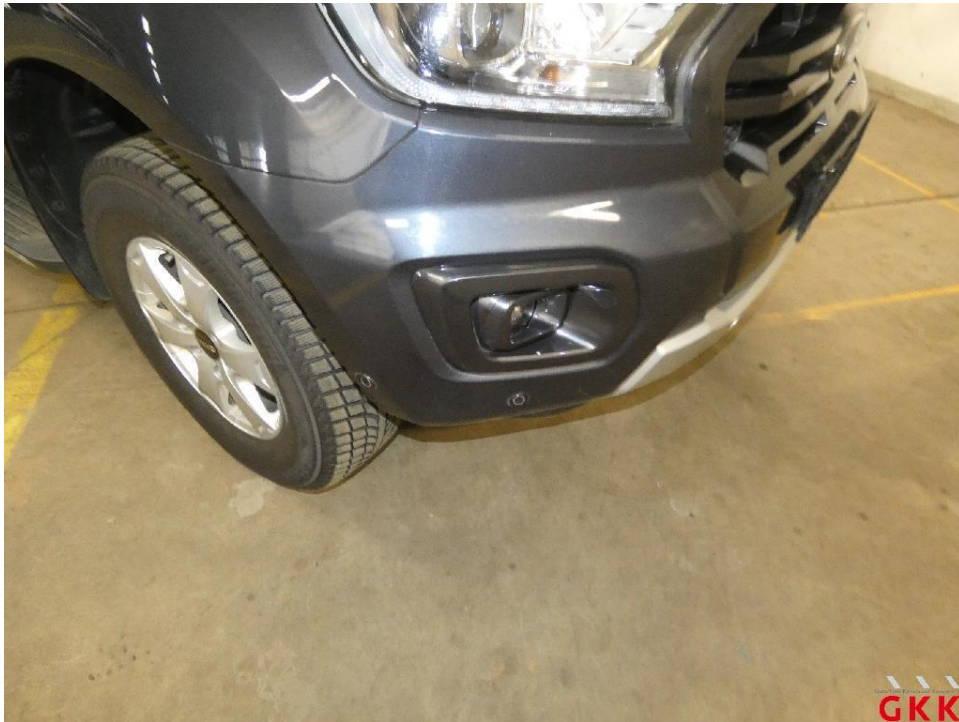
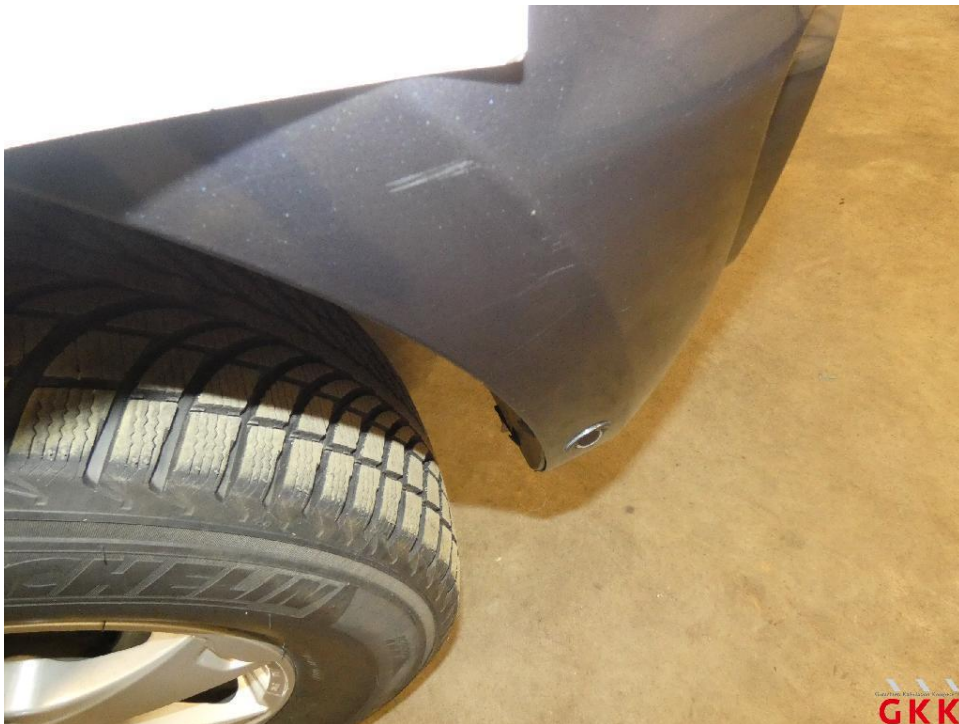
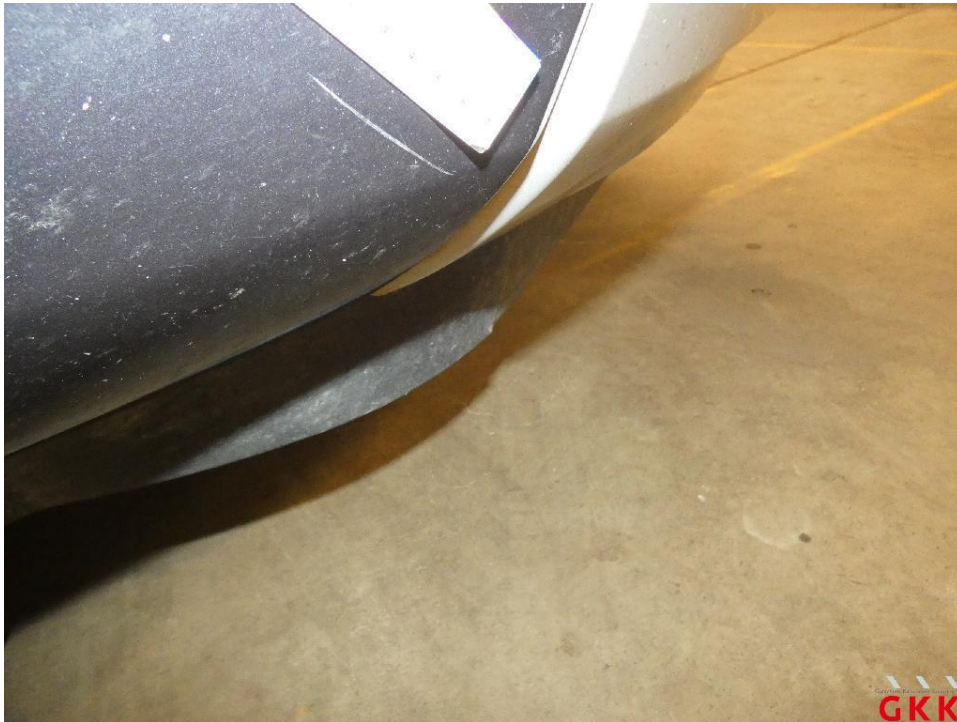
Bild 37 Stoßfänger vorne, Ecke rechts -lackiert-, verkratzt, Spotlackieren

Bild 38 Stoßfänger vorne, Ecke rechts -lackiert-, verkratzt, Spotlackieren

Bild 39 Stoßfänger vorne, Ecke rechts -lackiert-, verkratzt, Spotlackieren

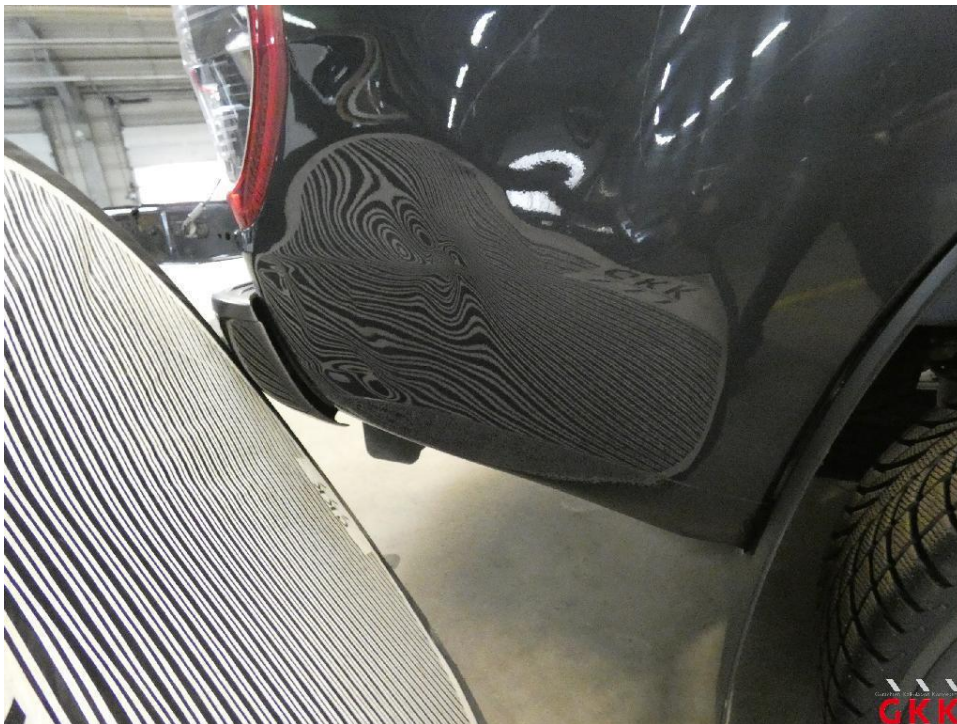
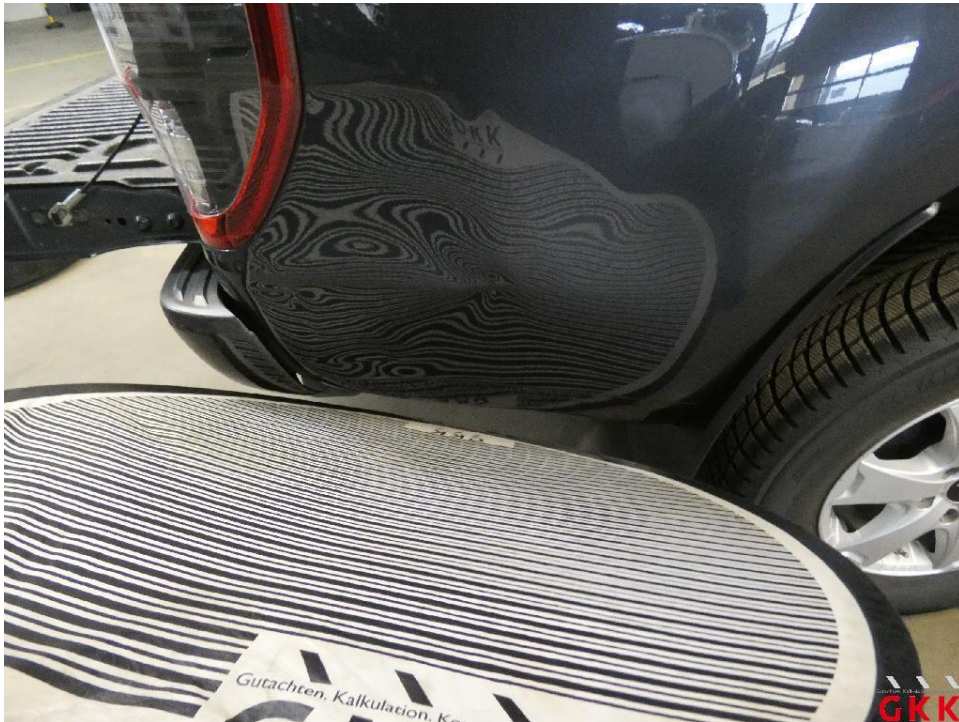
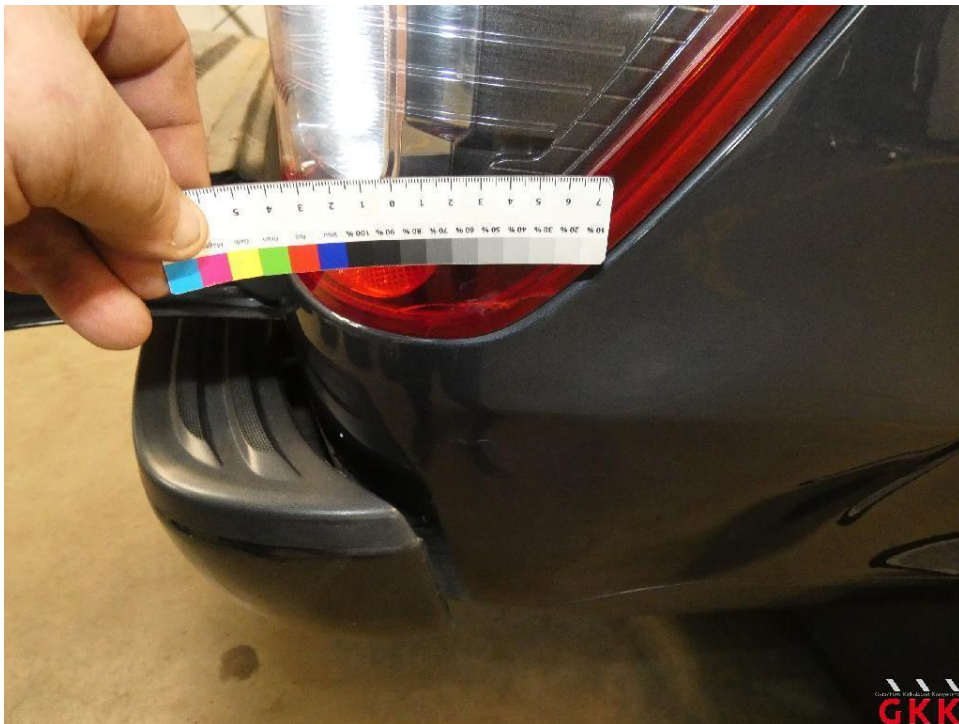
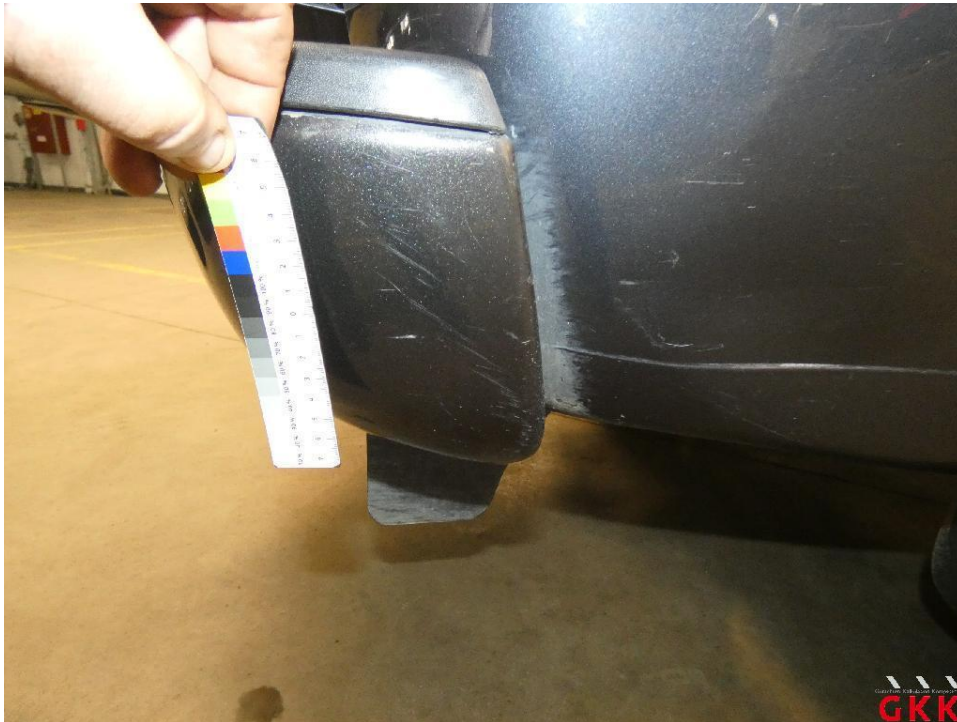
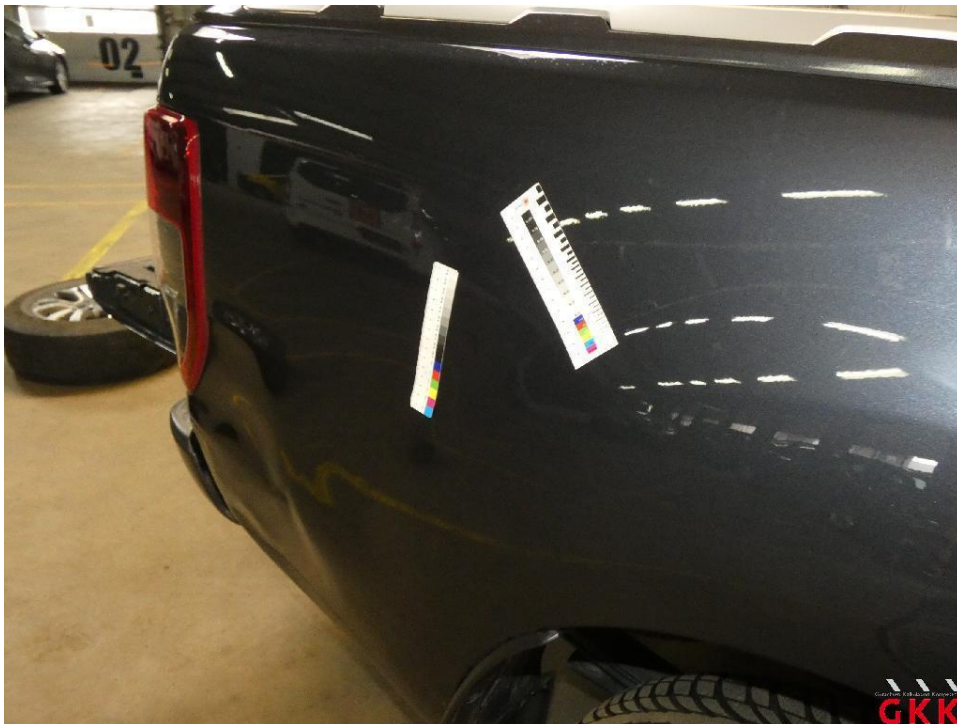
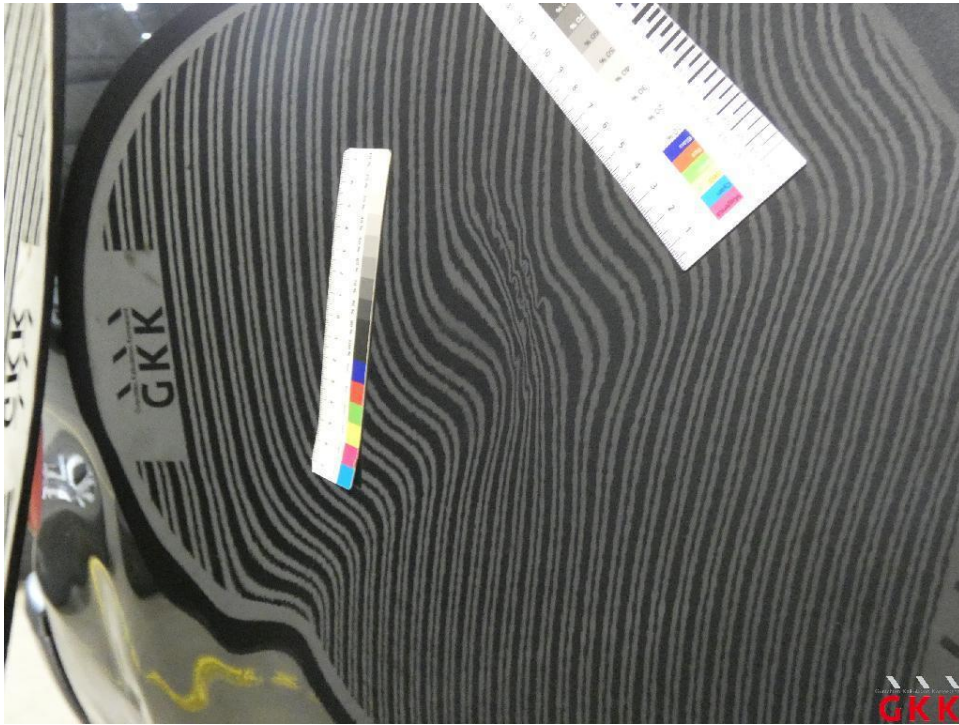
Bild 40 Fahrzeug, hinten rechts, Unfallschaden, Unfallschaden beheben

Bild 41 Fahrzeug, hinten rechts, Unfallschaden, Unfallschaden beheben

Bild 42 Fahrzeug, hinten rechts, Unfallschaden, Unfallschaden beheben

Bild 43 Fahrzeug, hinten rechts, Unfallschaden, Unfallschaden beheben

Bild 44 Fahrzeug, hinten rechts, Unfallschaden, Unfallschaden beheben

Bild 45 Fahrzeug, hinten rechts, Unfallschaden, Unfallschaden beheben
