WBA6V710305T03597

Zustandsbericht

TÜV SÜD Auto Plus GmbH
Gutenbergstr. 13
70771 Leinfelden-Echterdingen

Besichtigungsdatum: 05.02.2025
Protokollnummer: 38278101
Anlieferungsdatum: 05.02.2025

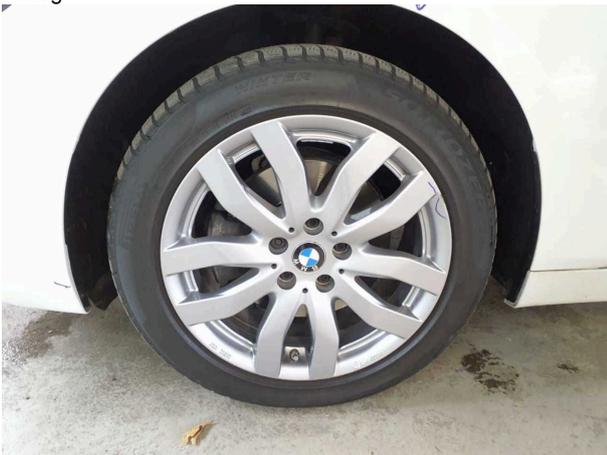
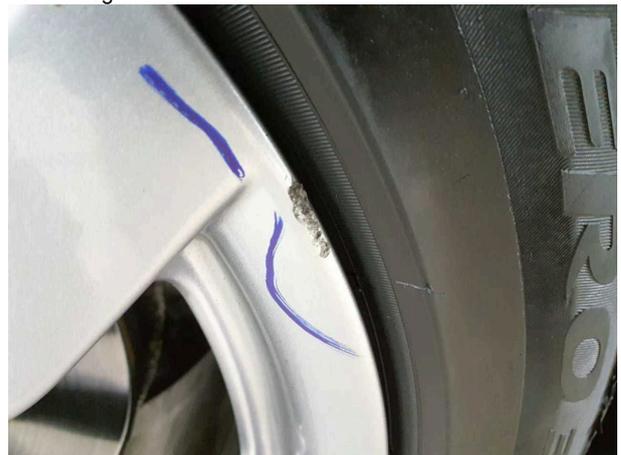
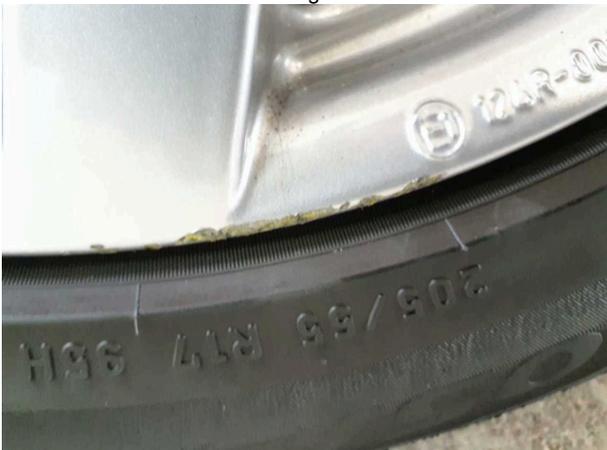
Beschädigung #2: Rad/Reifen: Leichtmetallfelge vorn links - verkratzt / verschürft - kein Abzug

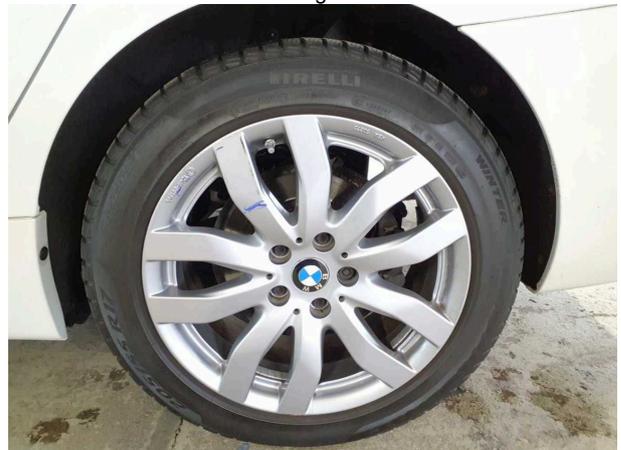
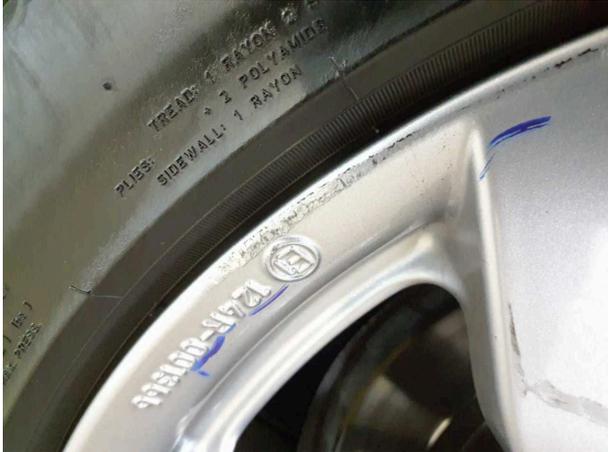
Beschädigung #3: Rad/Reifen: Leichtmetallfelge hinten links - verkratzt / verschürft - kein Abzug

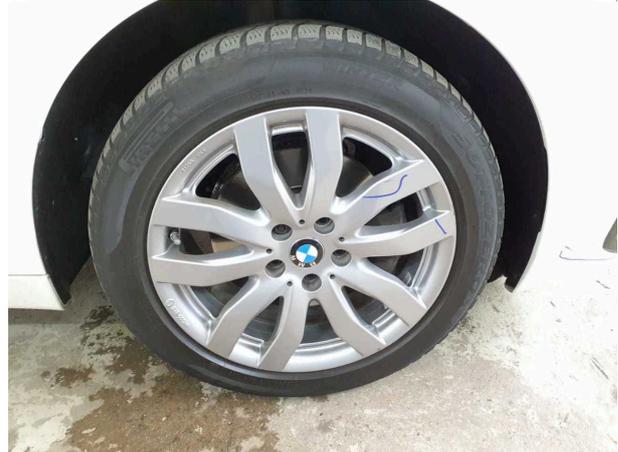
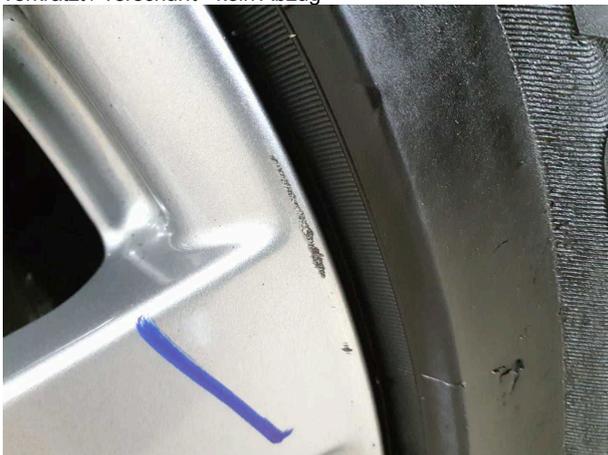
Beschädigung #4: Rad/Reifen: Leichtmetallfelge vorn rechts - verkratzt / verschürft - kein Abzug

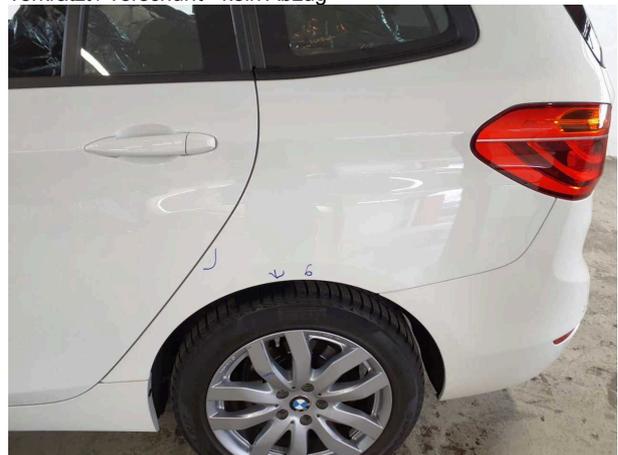
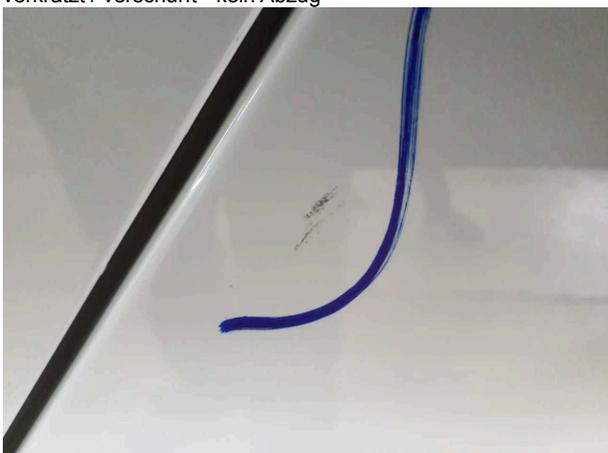
Beschädigung #5: Seitenwand links: Seitenwand - Lackmangel - auslegen / polieren

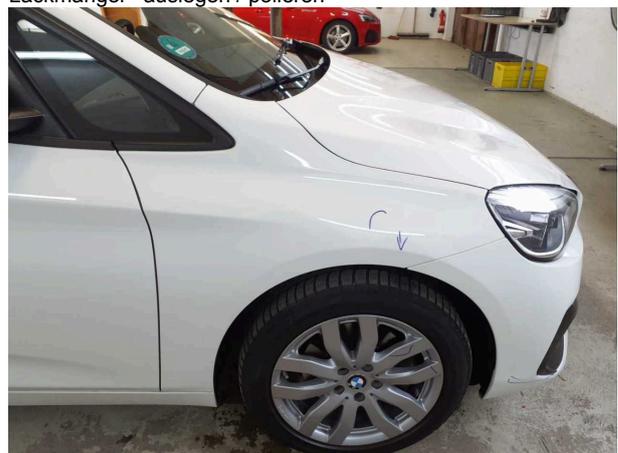
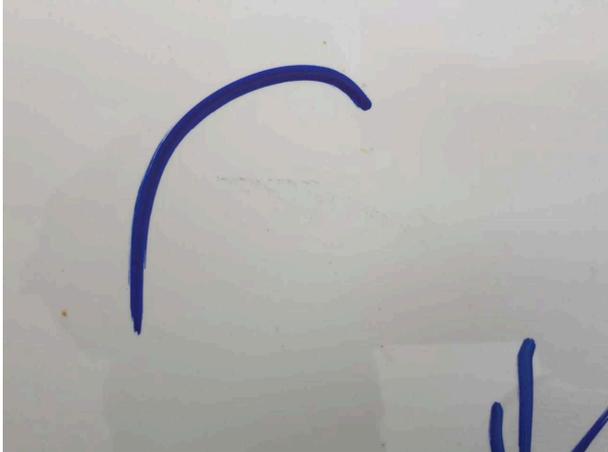
Beschädigung #6: Kotflügel rechts: Kotflügel rechts - Lackmangel - auslegen / polieren

Beschädigung #6: Kotflügel rechts: Kotflügel rechts - Lackmang...
auslegen / polieren

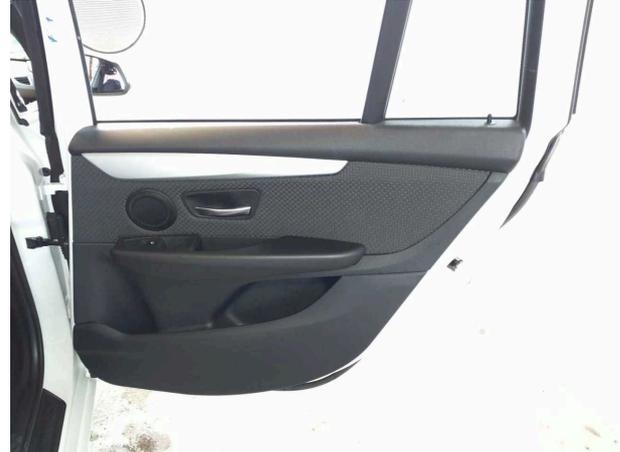
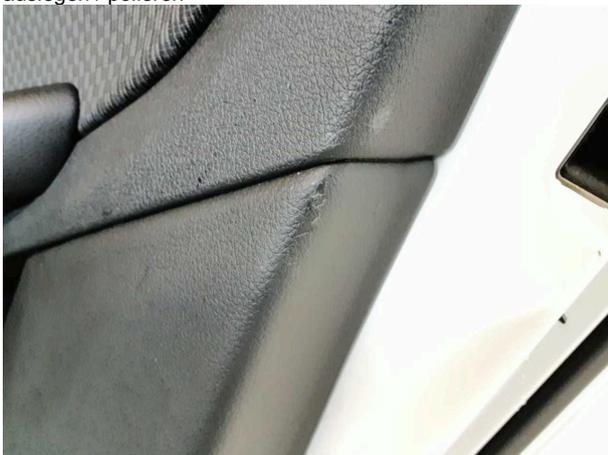
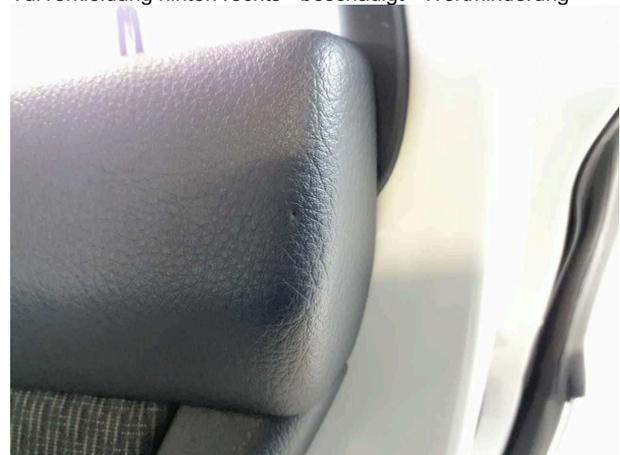
Beschädigung #7: Verkleidungen/Abdeckungen:
Türverkleidung hinten rechts - beschädigt - Wertminderung

Beschädigung #7: Verkleidungen/Abdeckungen: Türverkleidung
hinten rechts - beschädigt - Wertminderung

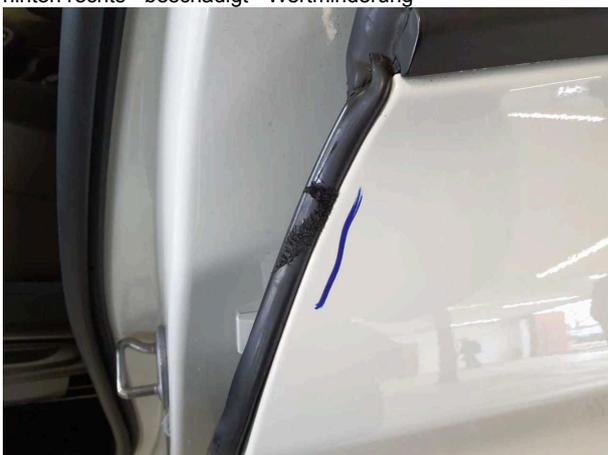
Beschädigung #9: Tür hinten links: Türdichtung - beschädigt -
erneuern

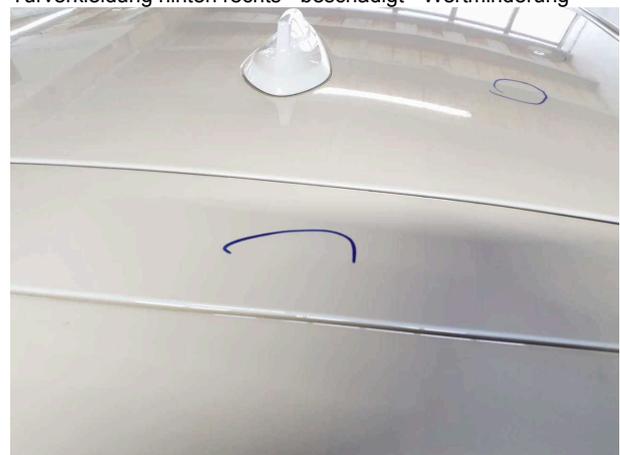
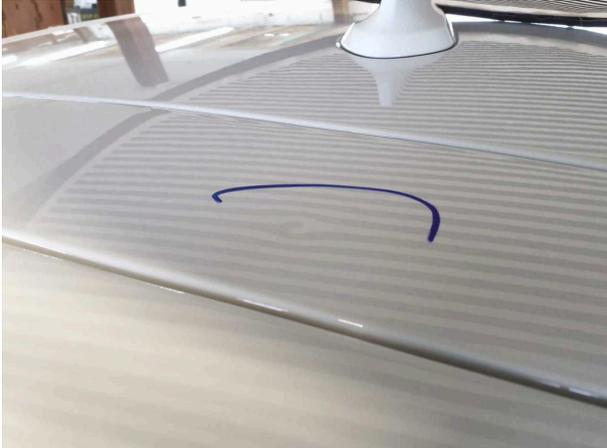
Beschädigung #10: Heckklappe/-tür: Heckklappe - Delle(n) -
sanft instandsetzen

Beschädigung #10: Heckklappe/-tür: Heckklappe - Delle(n) - sanft instandsetzen

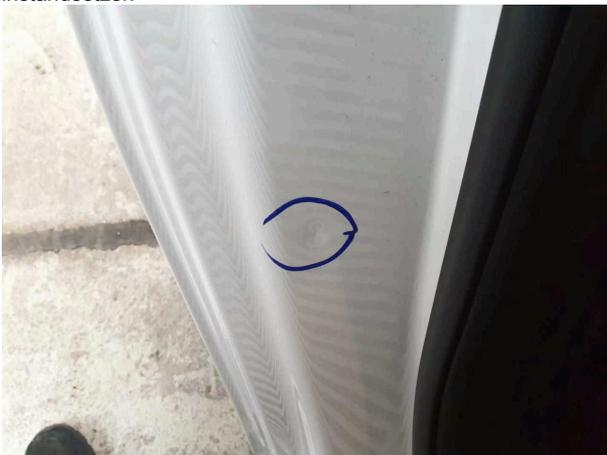
Beschädigung #11: Seitenwand rechts: Einstieg - Delle(n) - sanft instandsetzen

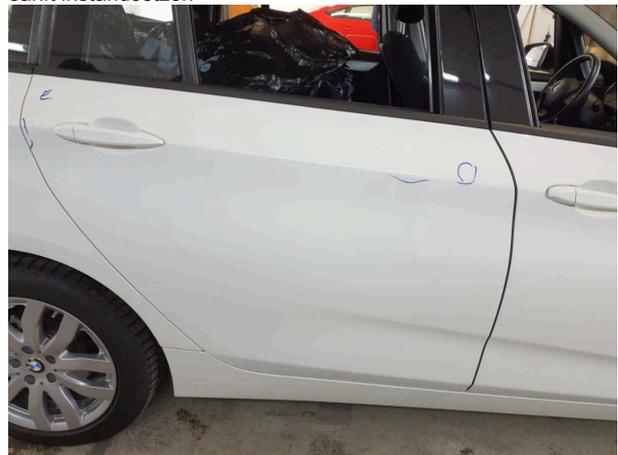
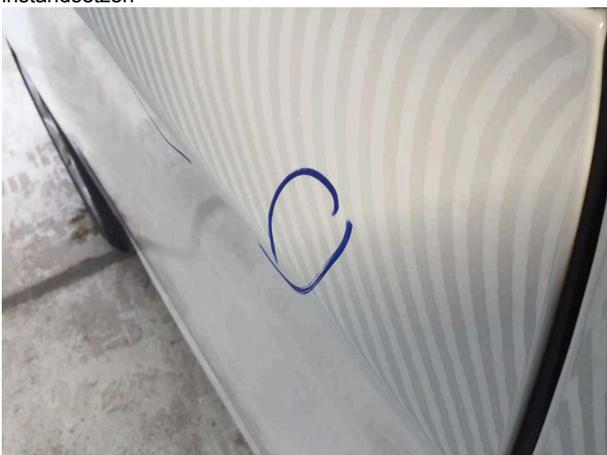
Beschädigung #12: Tür hinten rechts: Tür - Delle(n) - sanft instandsetzen

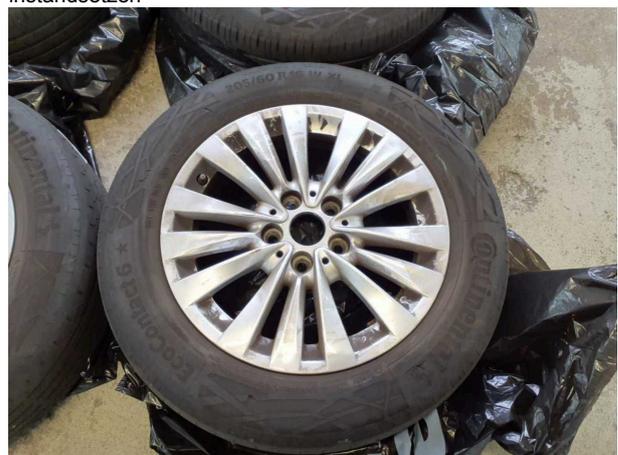
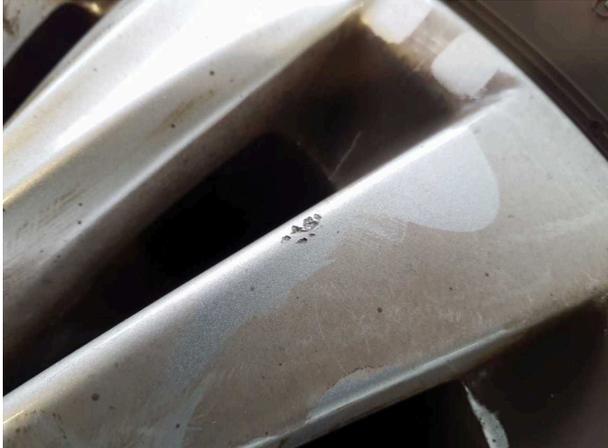
Beschädigung #13: 2.Radsatz: 1 Leichtmetallfelge - verkratzt... verschürft - Wertminderung

Beschädigung #13: 2.Radsatz: 1 Leichtmetallfelge - verkratzt / verschürft - Wertminderung

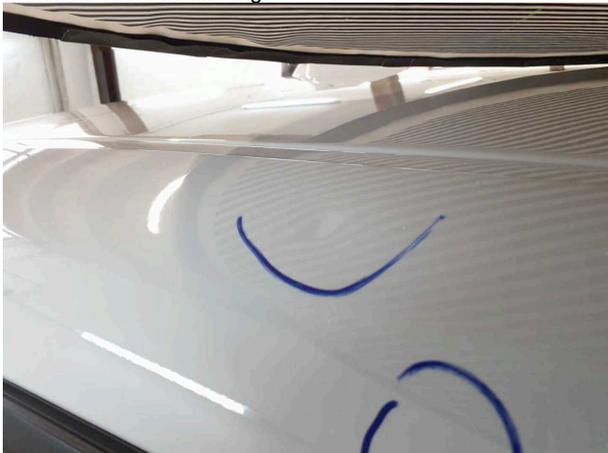
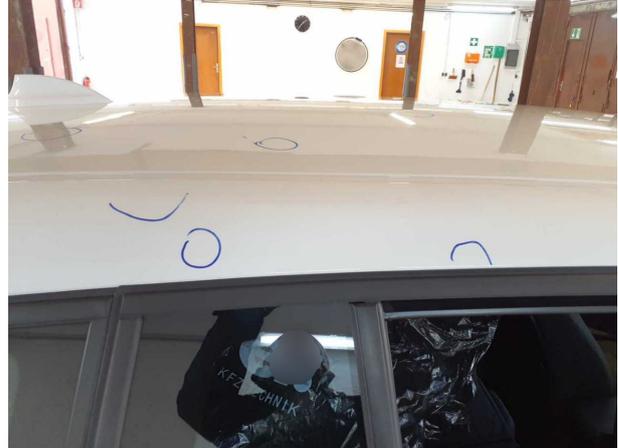
Beschädigung #14: Fahrzeugdach: Dachholm rechts - Delle(n) - sanft instandsetzen

Beschädigung #14: Fahrzeugdach: Dachholm rechts - Delle... - sanft instandsetzen

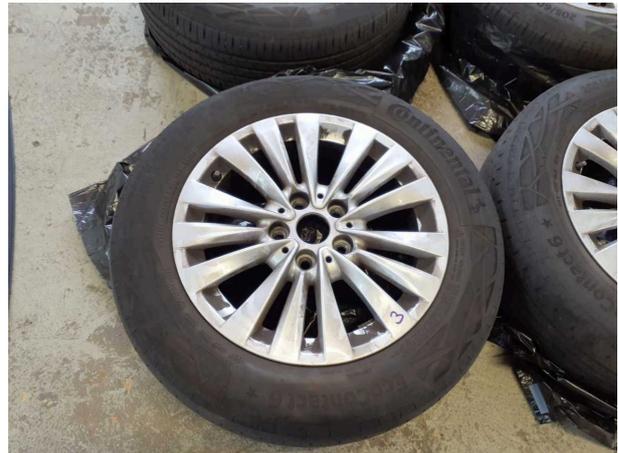
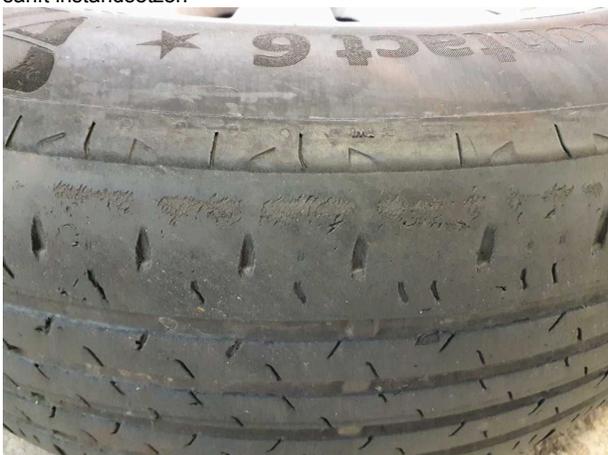
Beschädigung #15: 2.Radsatz: 2 Reifen (Vorne) - verschliss... - erneuern

Beschädigung #15: 2.Radsatz: 2 Reifen (Vorne) - verschlissen - erneuern

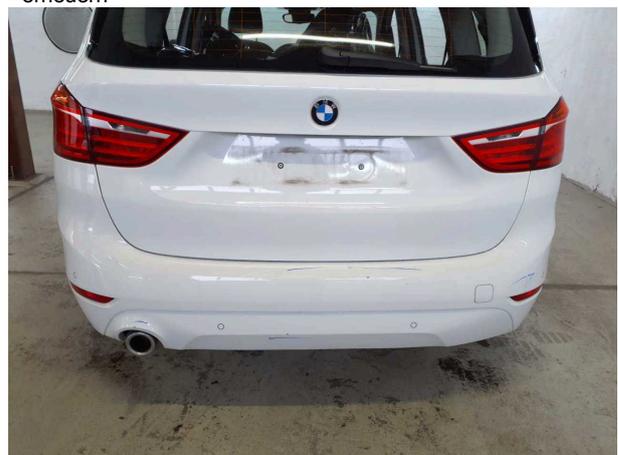
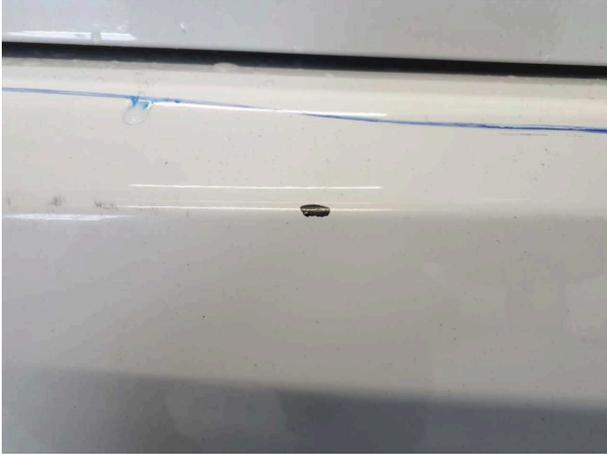
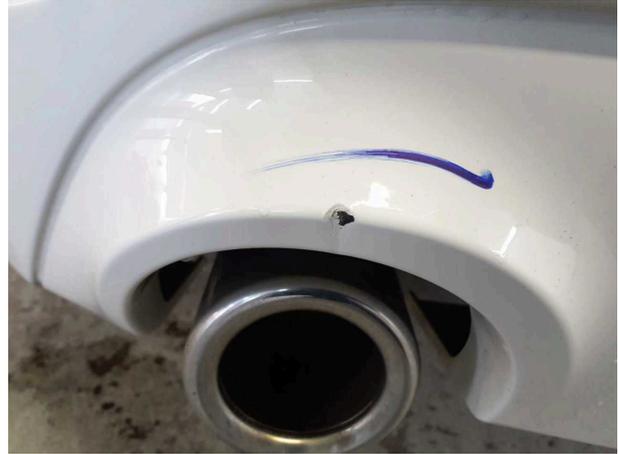
Beschädigung #16: Stossfänger hinten: Stossfänger hinten - verkratzt / verschürft - instandsetzen und lackieren

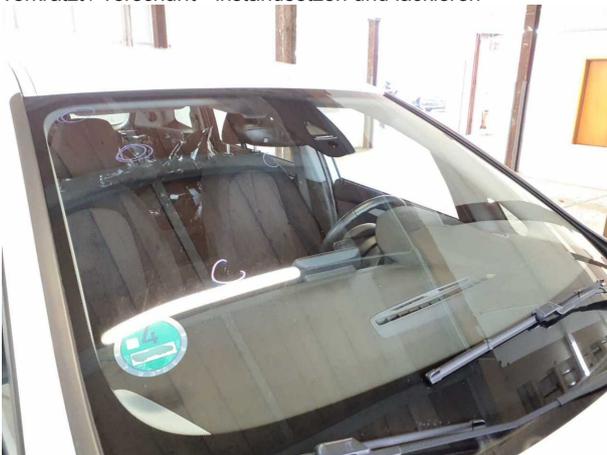
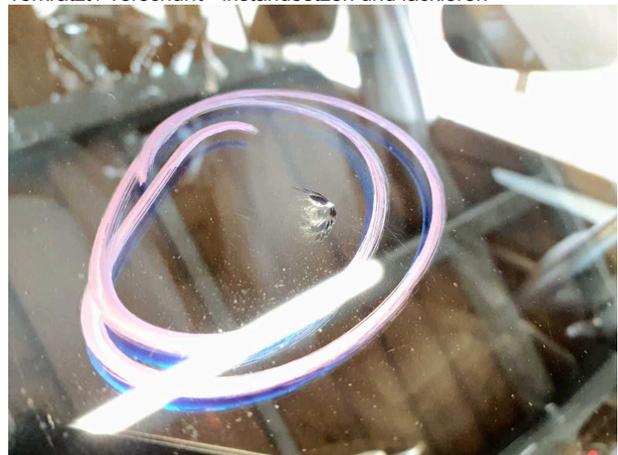
Beschädigung #17: Verglasung: Frontscheibe - Steinschlag - erneuern

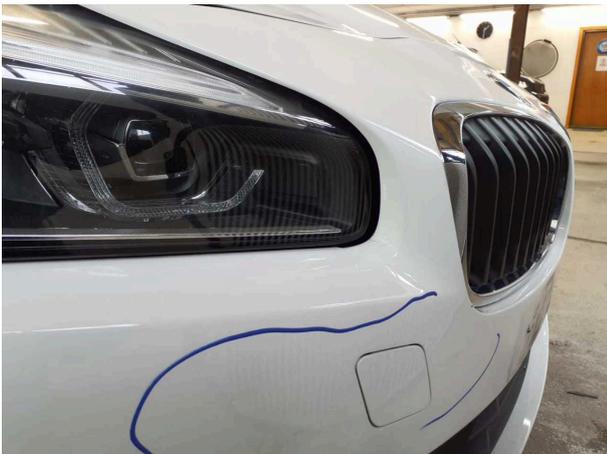
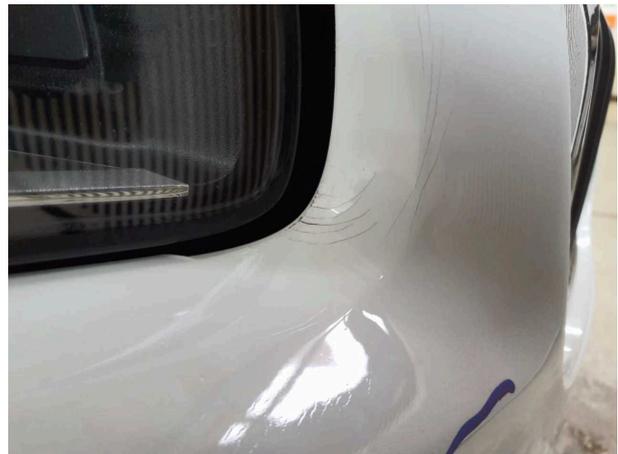
Beschädigung #18: Stossfänger vorn: Stossfänger vorn - verformt - erneuern

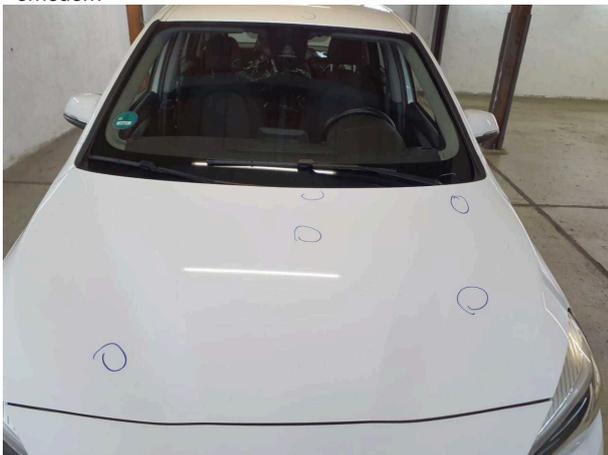
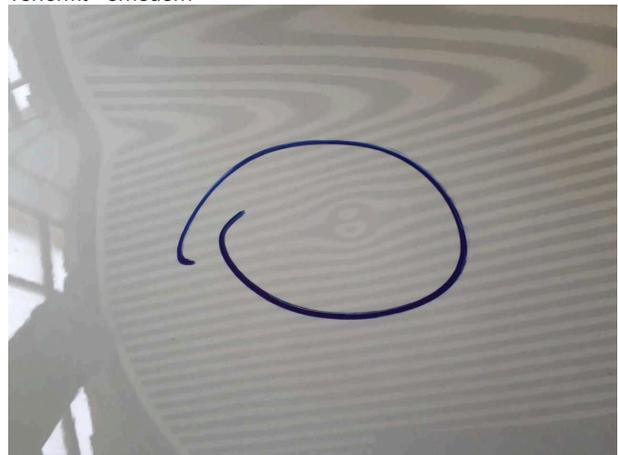
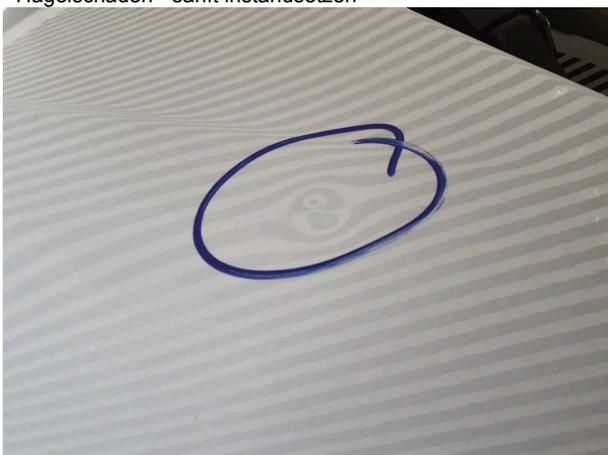
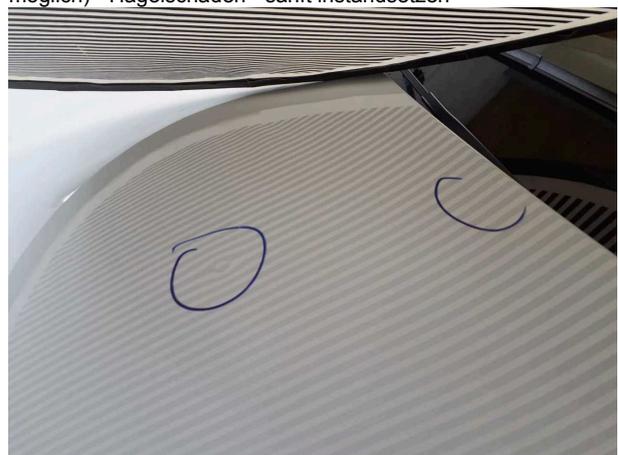
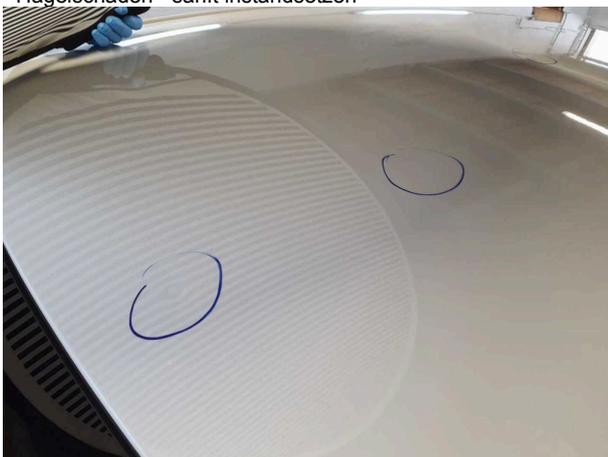
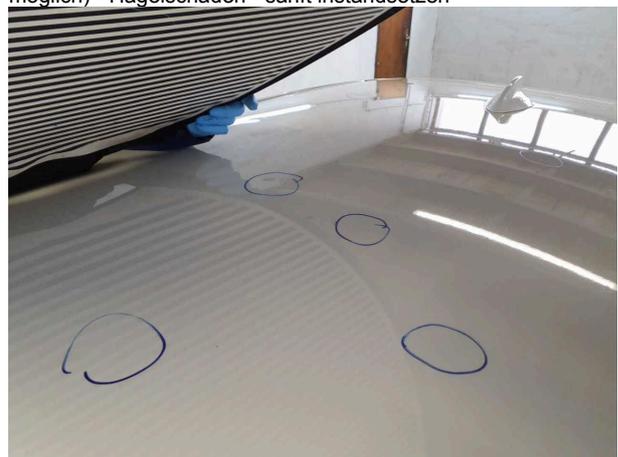
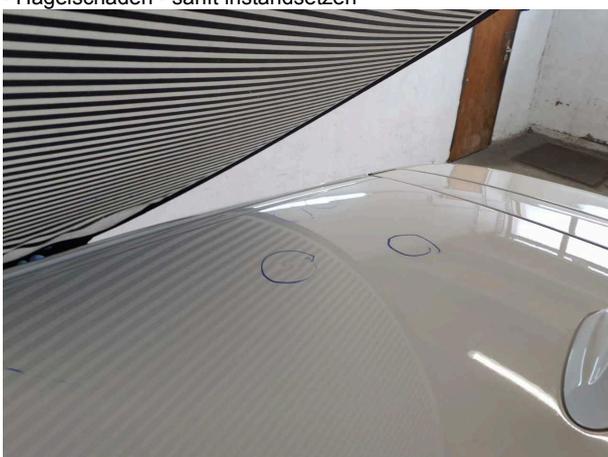
Beschädigung #19: Karosserie: Karosserie (Mehr kosten möglich) - Hagelschaden - sanft instandsetzen

Beschädigung #19: Karosserie: Karosserie (Mehr kosten möglich)
- Hagelschaden - sanft instandsetzen
