WBA5P51020FK85100

Zustandsbericht

Date d'inspection: 20 mars 2025

Numéro de protocole: 38942504

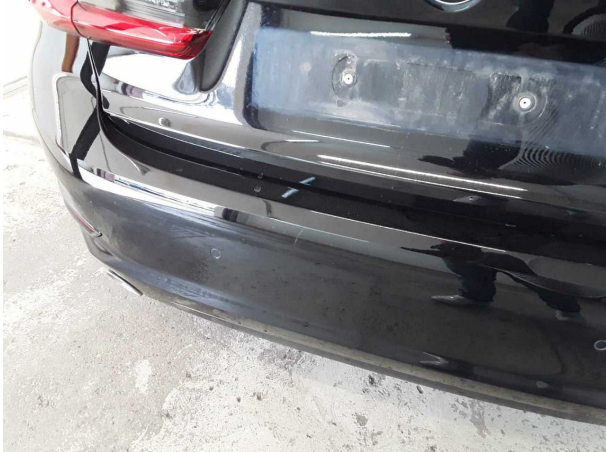
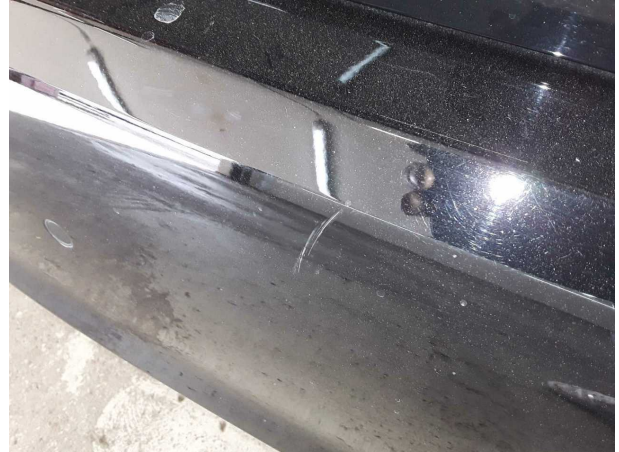
Domage #2: Pare-chocs arrière: Pare-chocs arrière - Rayure(s) - Revêtement/polissage

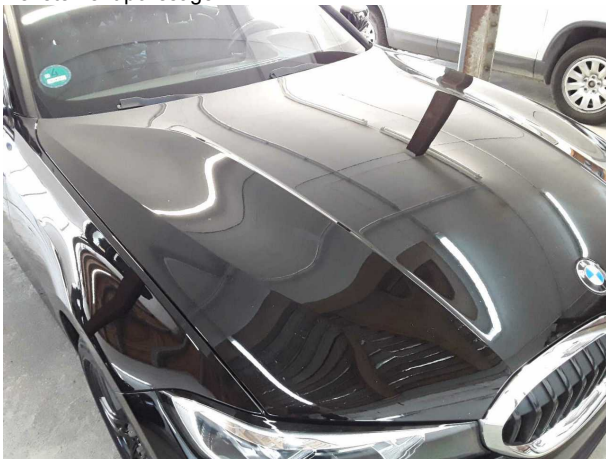
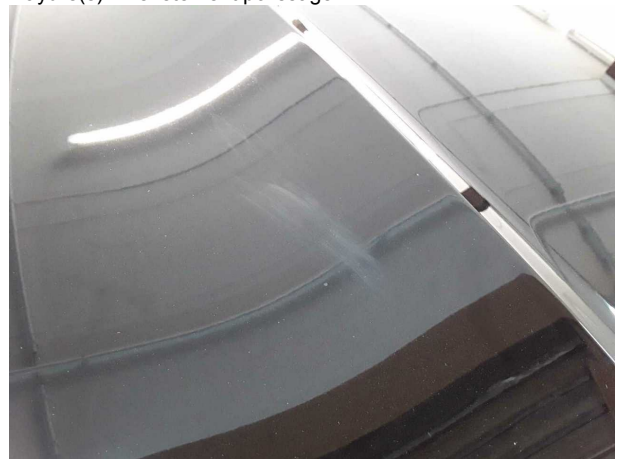
Domage #3: Capot moteur: Capot moteur - Rayure(s) - Préparation

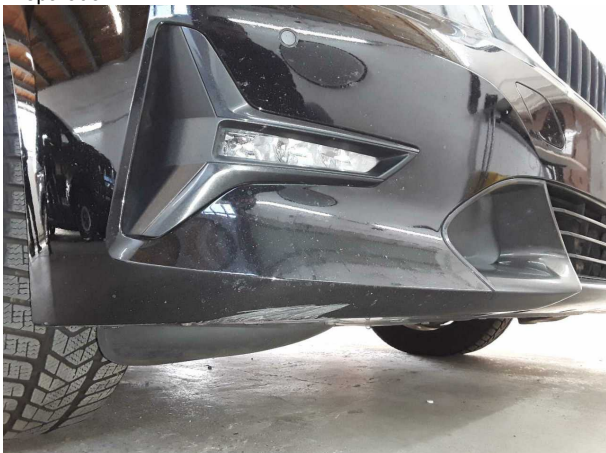
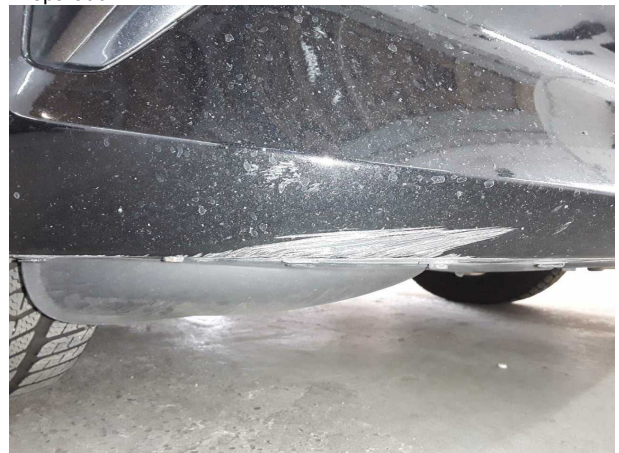
Domage #4: Pare-chocs avant: Pare-chocs avant - Erafilé - Réparation intelligente

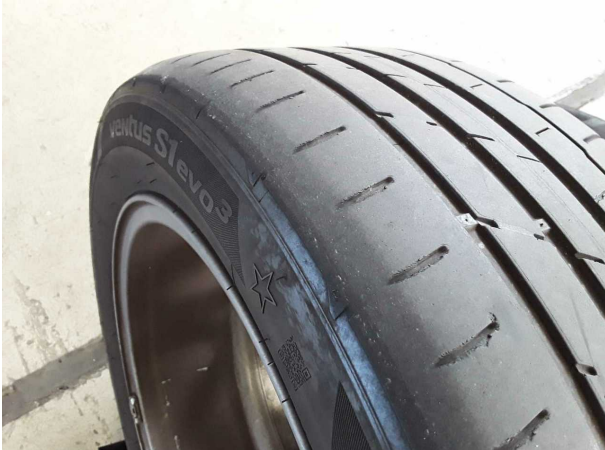
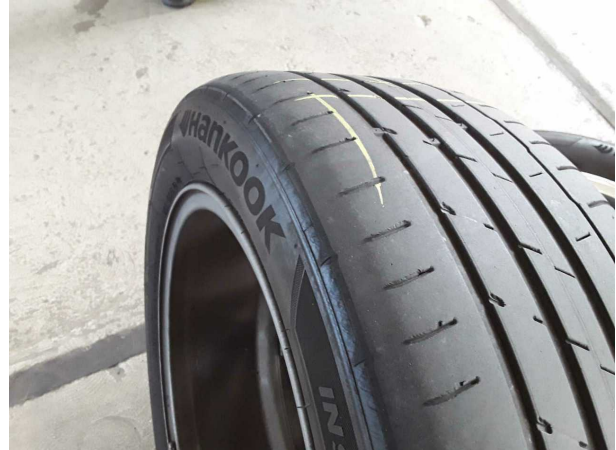
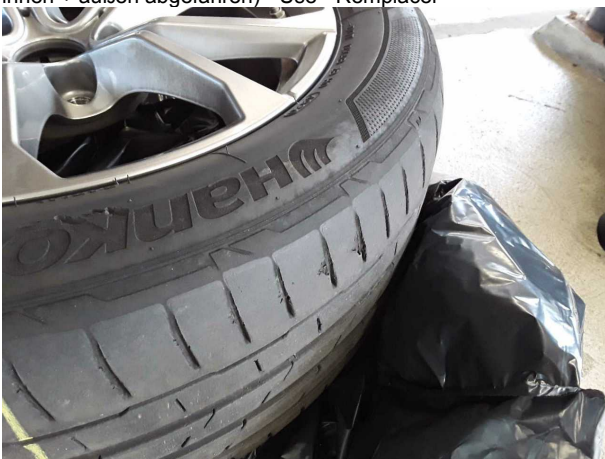
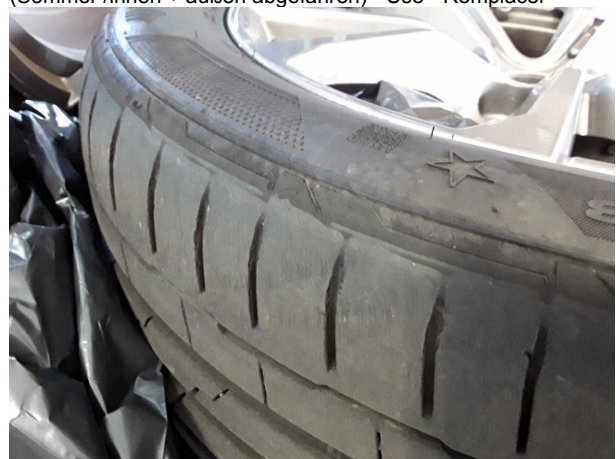
Domage #5: 2e Jeu de roues: Jeu de pneus complet (Sommer / innen + außen abgefahren) - Usé - Remplacer

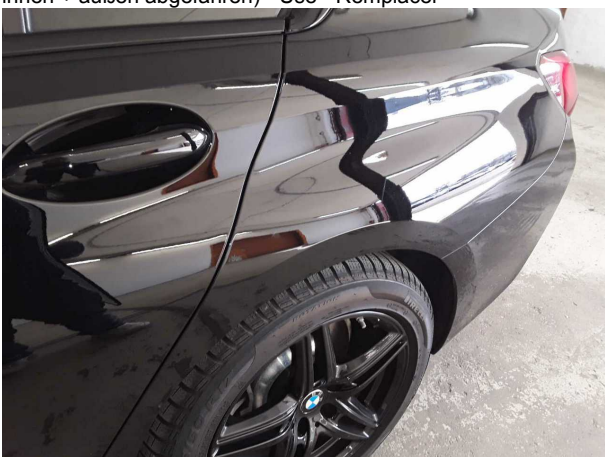
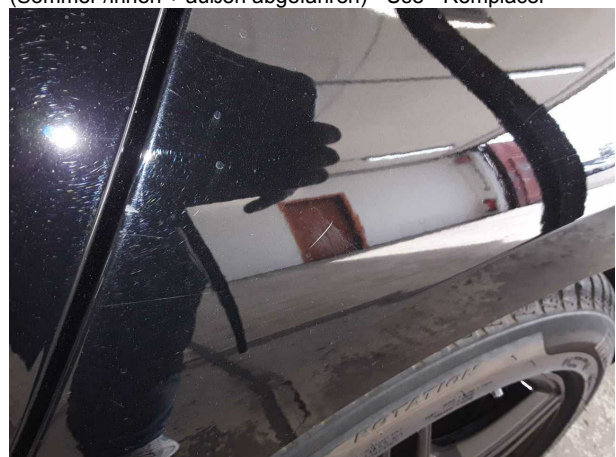
Domage #6: Panneau latéral arrière gauche: Paroi latérale - Rayure(s) - Peinture

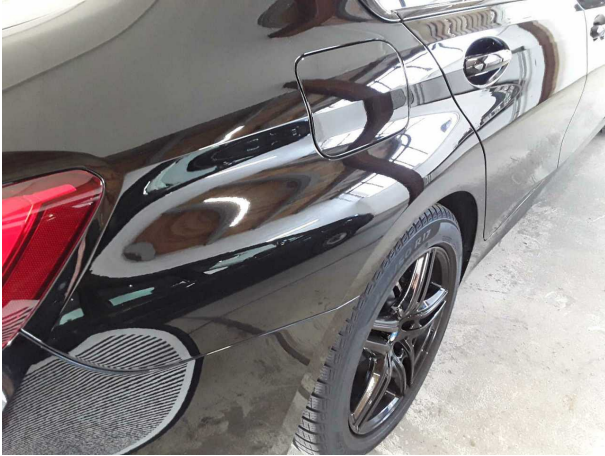
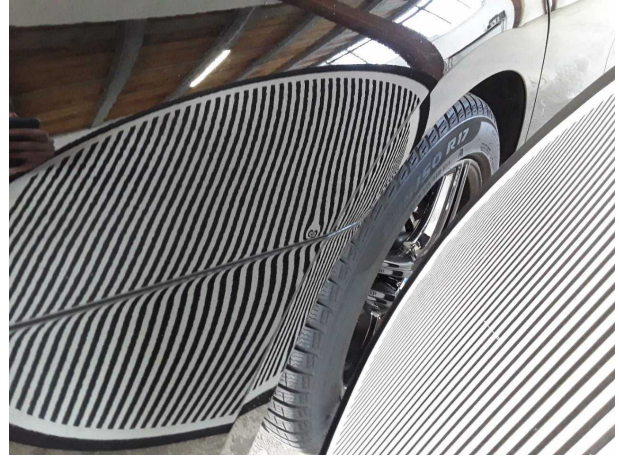
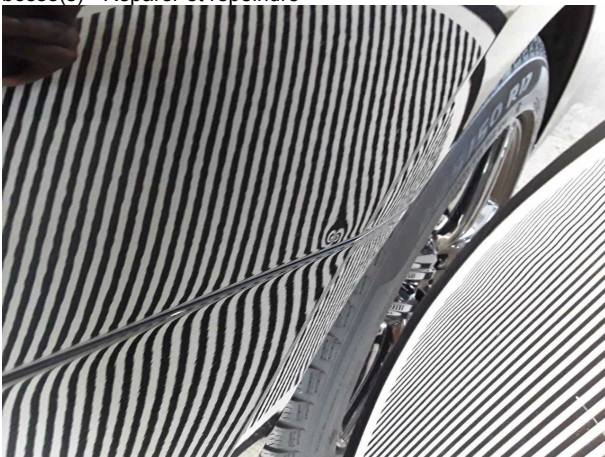
Domage #7: Panneau latéral arrière droit: Paroi latérale - bosse(s) - Réparer et repeindre
