Informations concernant le véhicule

Zustandsbericht

Date d'inspection: 11 nov. 2024
Numéro de protocole: 36944128
Créé par: Gerd Bierschenk
Inspecté par: Mohamad Jamen
Mudrek

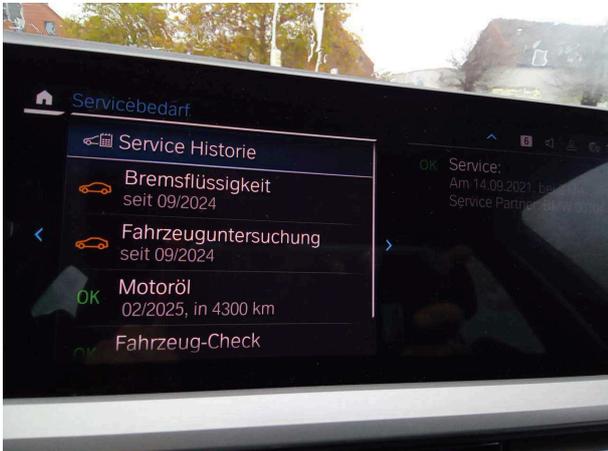
Domage #1: Système de freinage: Liquide de frein - Exigible - Remplacer

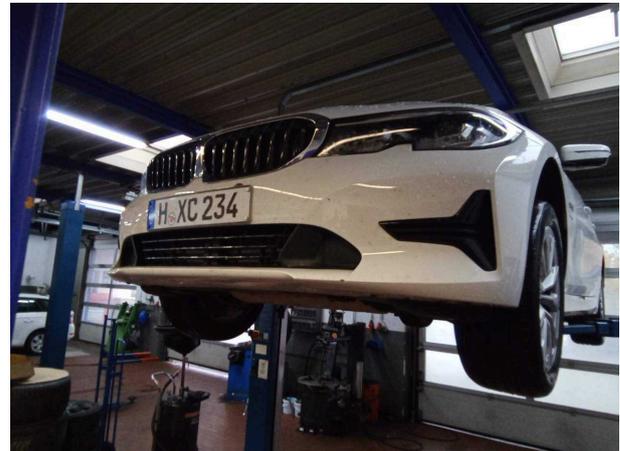
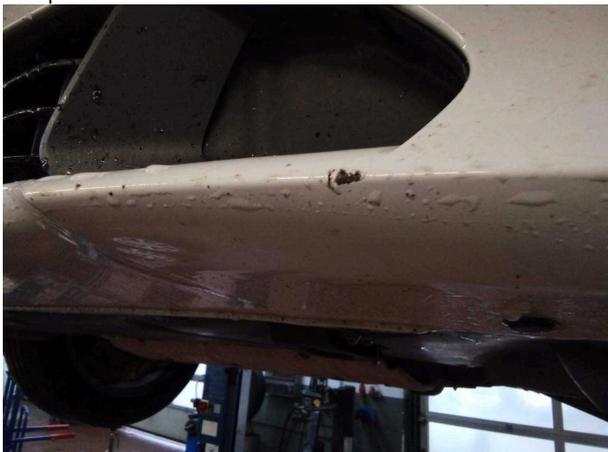
Domage #2: Pare-chocs avant: Pare-chocs avant - Rayure... - Réparation intelligente

Domage #2: Pare-chocs avant: Pare-chocs avant - Rayure(s) - Réparation intelligente

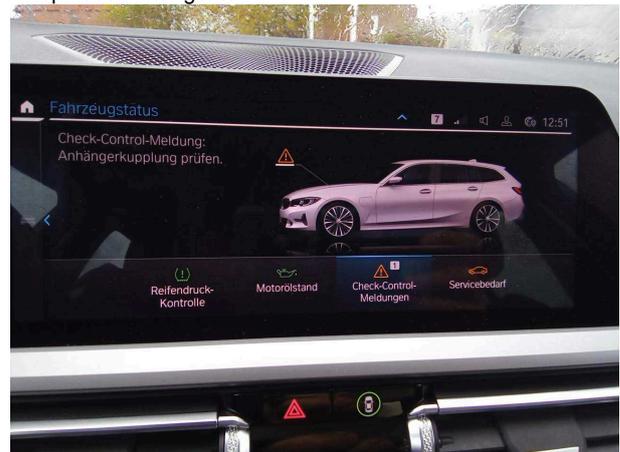
Domage #3: Tableau de bord: Voyant lumineux (AHK) - sur - Constaté et réparer si nécessaire

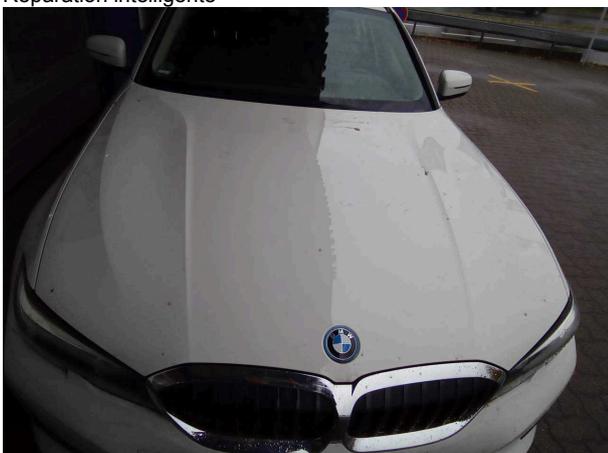
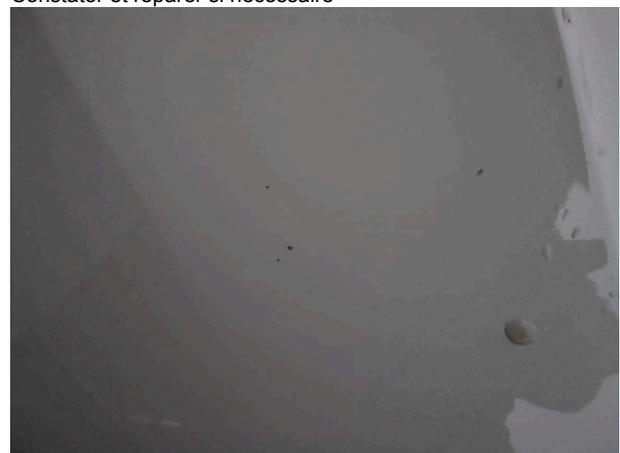
Domage #4: Capot moteur: Capot moteur - Dommage causé par des cailloux - Réparation intelligente

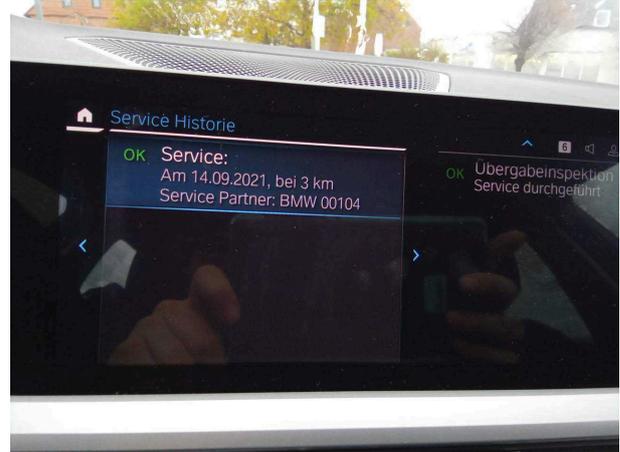
Domage #5: Divers: Inspection / Maintenance (Digitale Serviceberichte fehlen, 24 Monate/30000 km) - Aucune

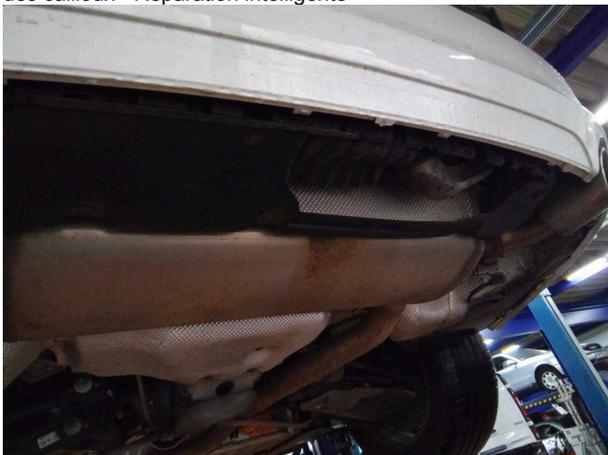
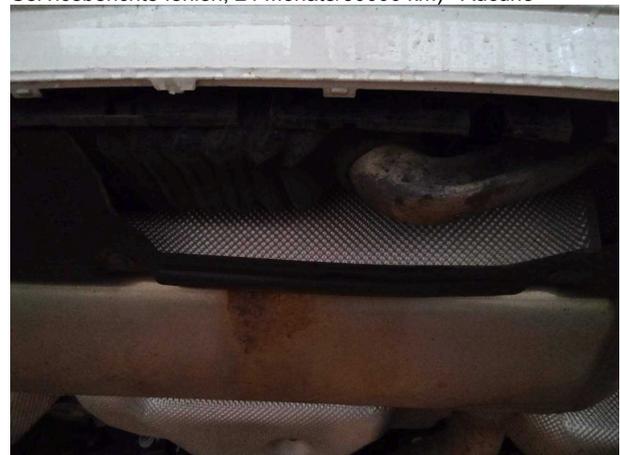
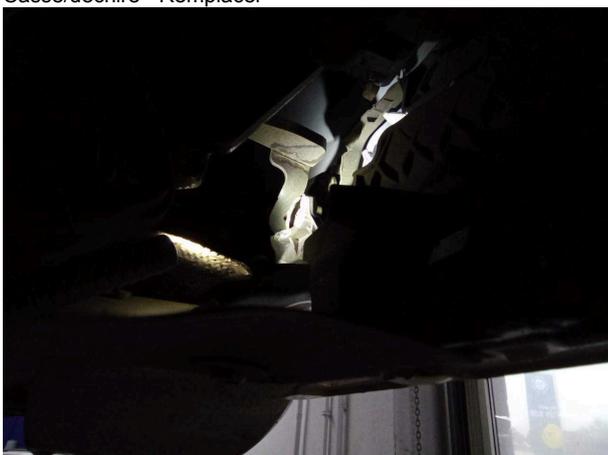
Domage #6: Carrosserie: Habillage du dessous de caisse - Cassé/déchiré - Remplacer

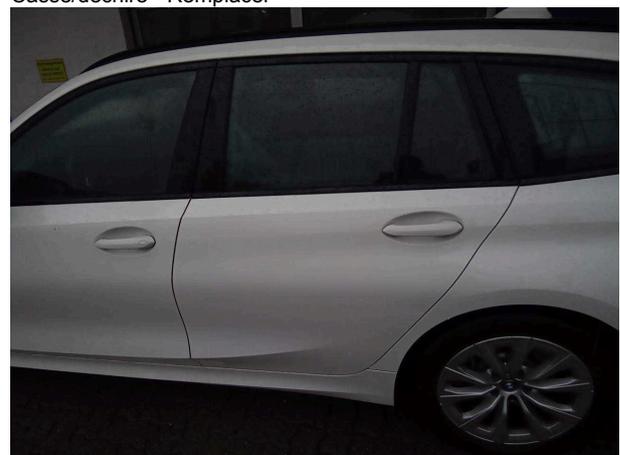
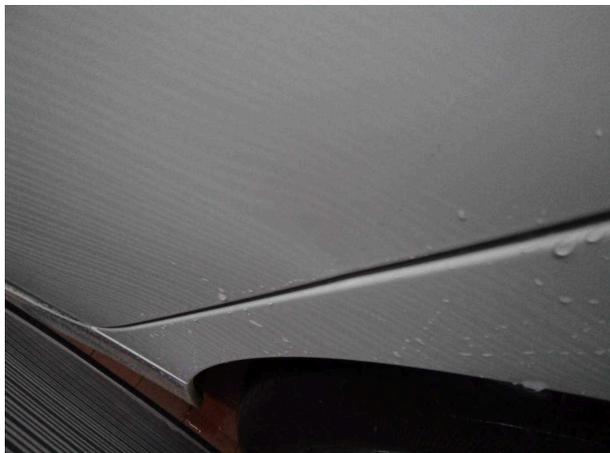
Domage #7: Porte ArG: Porte - Bosse, dommage peinture - Réparer et repeindre

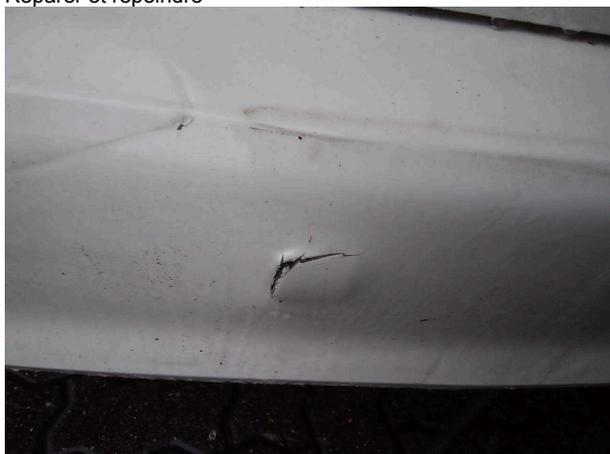
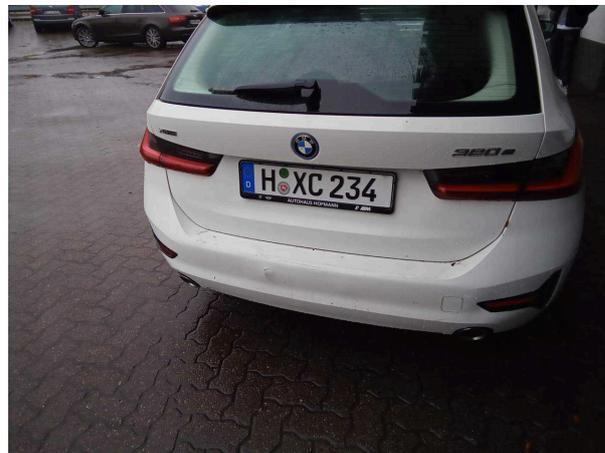
Domage #8: Pare-chocs arrière: Pare-chocs arrière - Cassé/déchiré - Remplacer
