WBA6N31020FK94071

Zustandsbericht

Date d'inspection: 26 févr. 2025

Numéro de protocole: 38602890

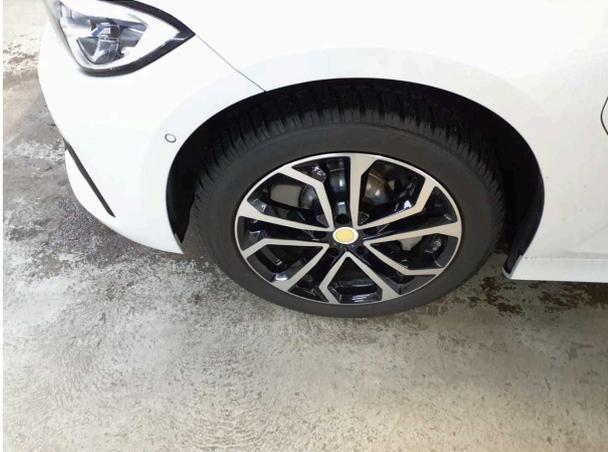
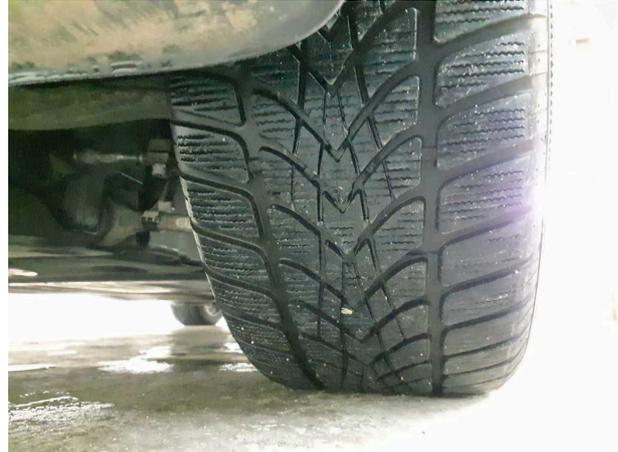
Essieu	Taille du pneu	Constructeur	Type de pneu	Profondeur du profil	Apte à la circulation	Homologation
1	225/50 R17 98H	Dunlop	Pneus hiver	4mm - 4mm	Non OK	
2	225/50 R17 98H	Goodyear	Pneus hiver	7mm - 7mm	OK

Domage #2: Roue / Pneumatiques: Pneumatique avant - Usé - Pas de moins-value

Domage #2: Roue / Pneumatiques: Pneumatique avant - U... - Pas de moins-value

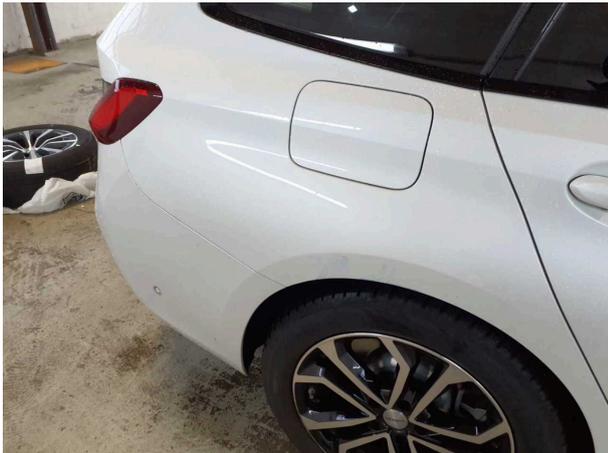
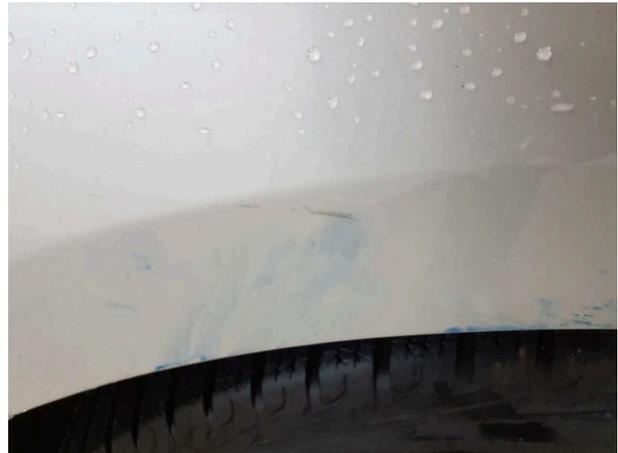
Domage #3: Panneau latéral arrière droit: Paroi latérale - Rayure(s) - Revêtement/polissage

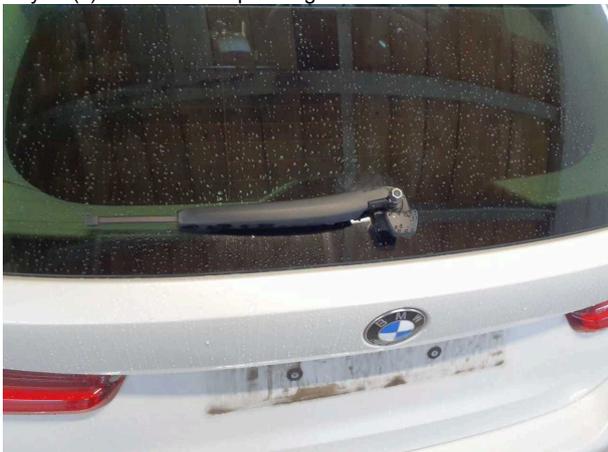
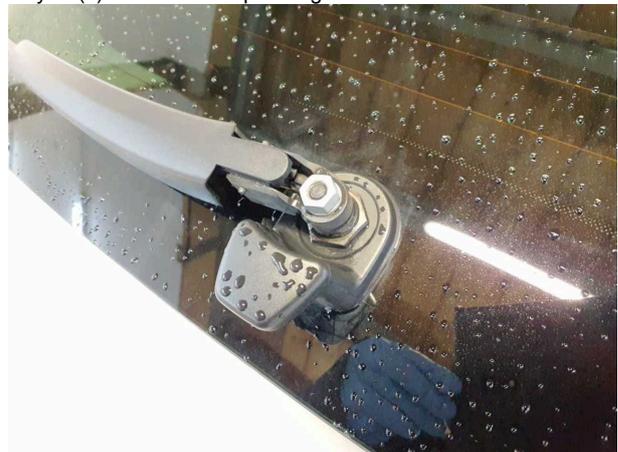
Domage #4: Nettoyage des vitres: Bras d'essuie-glace arrière (Abdeckung fehlt) - Remplacer

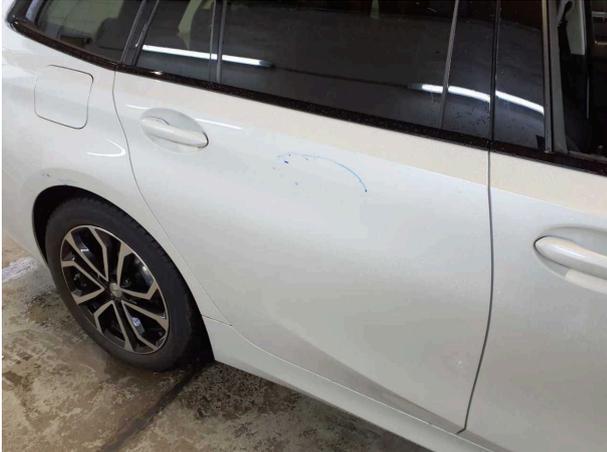
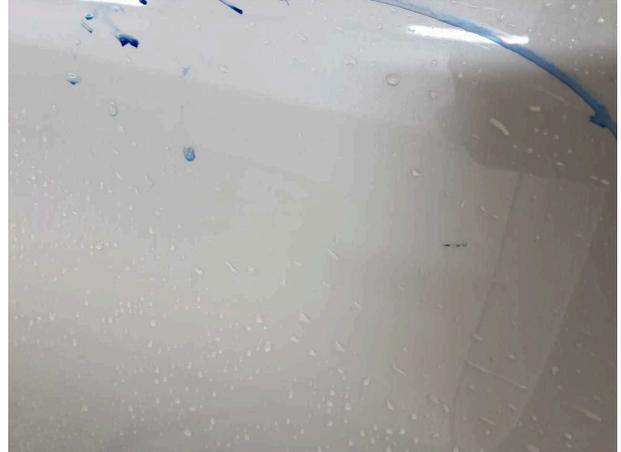
Domage #5: Porte ArD: Porte - Rayure(s) - Réparer et repeindre

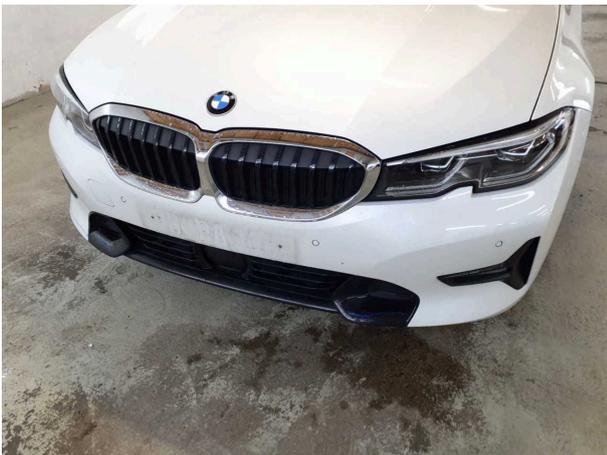
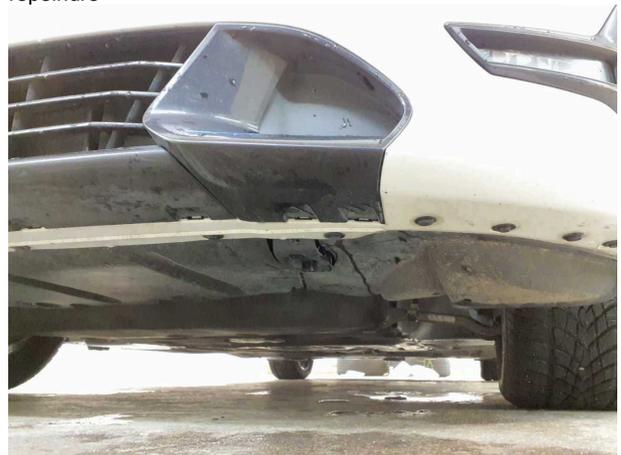
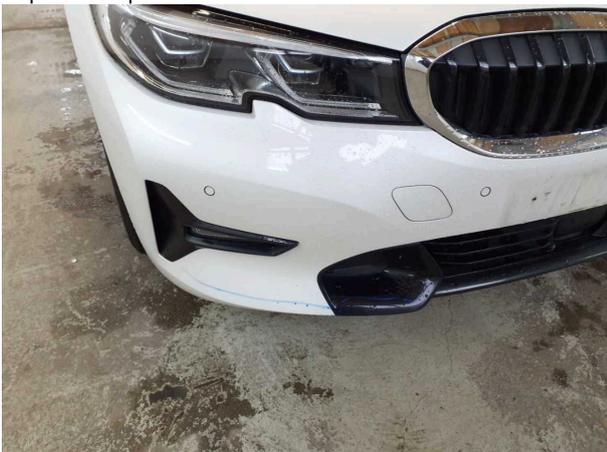
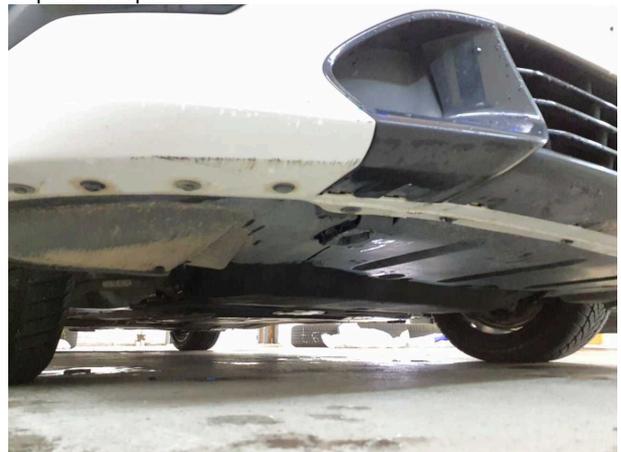
Domage #6: Pare-chocs avant: Pare-chocs avant - Eraflé - Réparer et repeindre

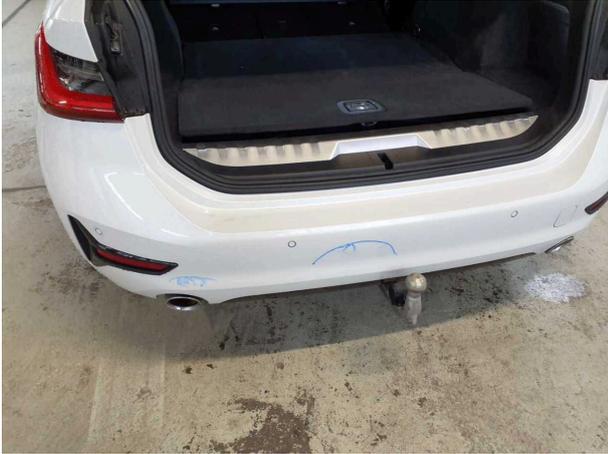
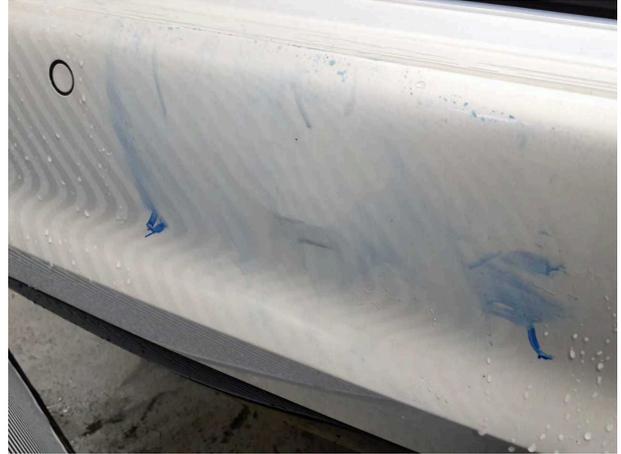
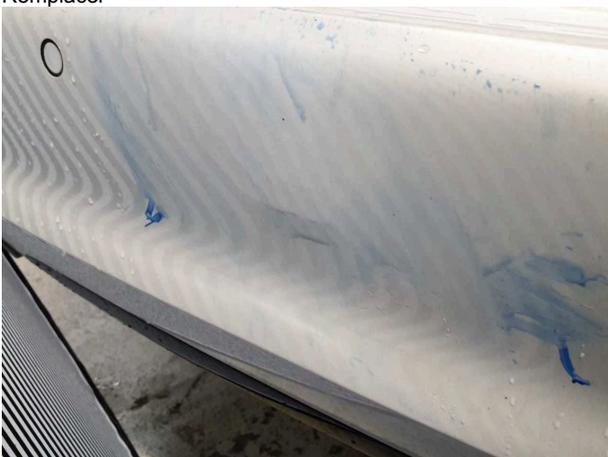
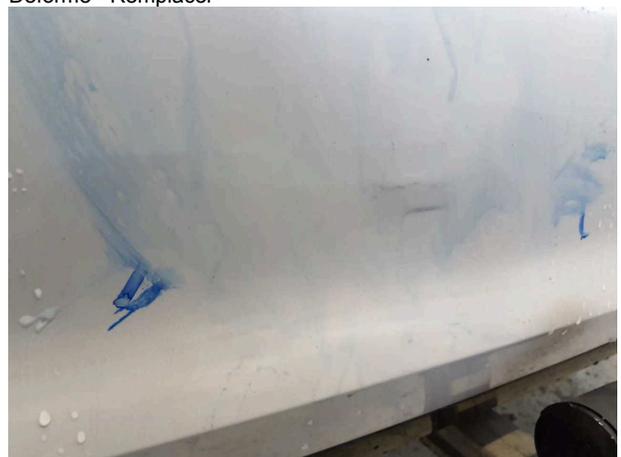
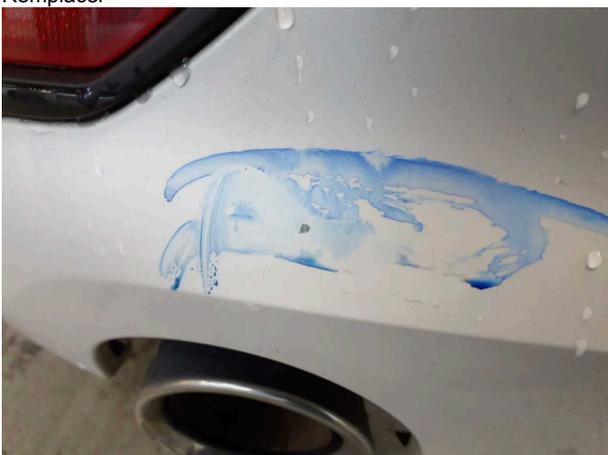
Domage #7: Pare-chocs arrière: Pare-chocs arrière - Déformé - Remplacer
